Vérification et renforcement des piles de ponts aux chocs de véhicules lourds

Note d'information
sur un accident sur un appui de pont constitué de colonnes

À PROPOS DE CHOCS...

COTITA – Ouvrages D'art – Alençon 25 Juin 2009

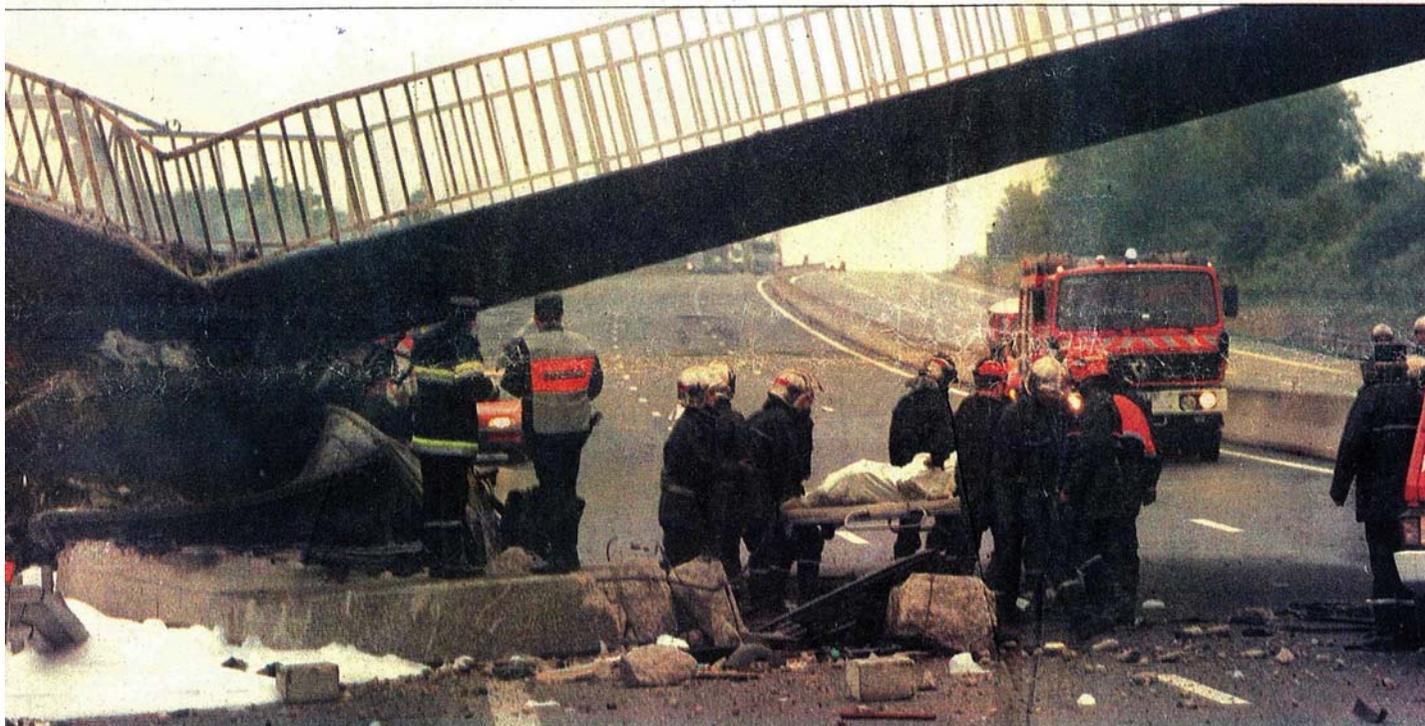
Un 38 tonnes détruit un pont sur l'A 11 **Sans précédent**

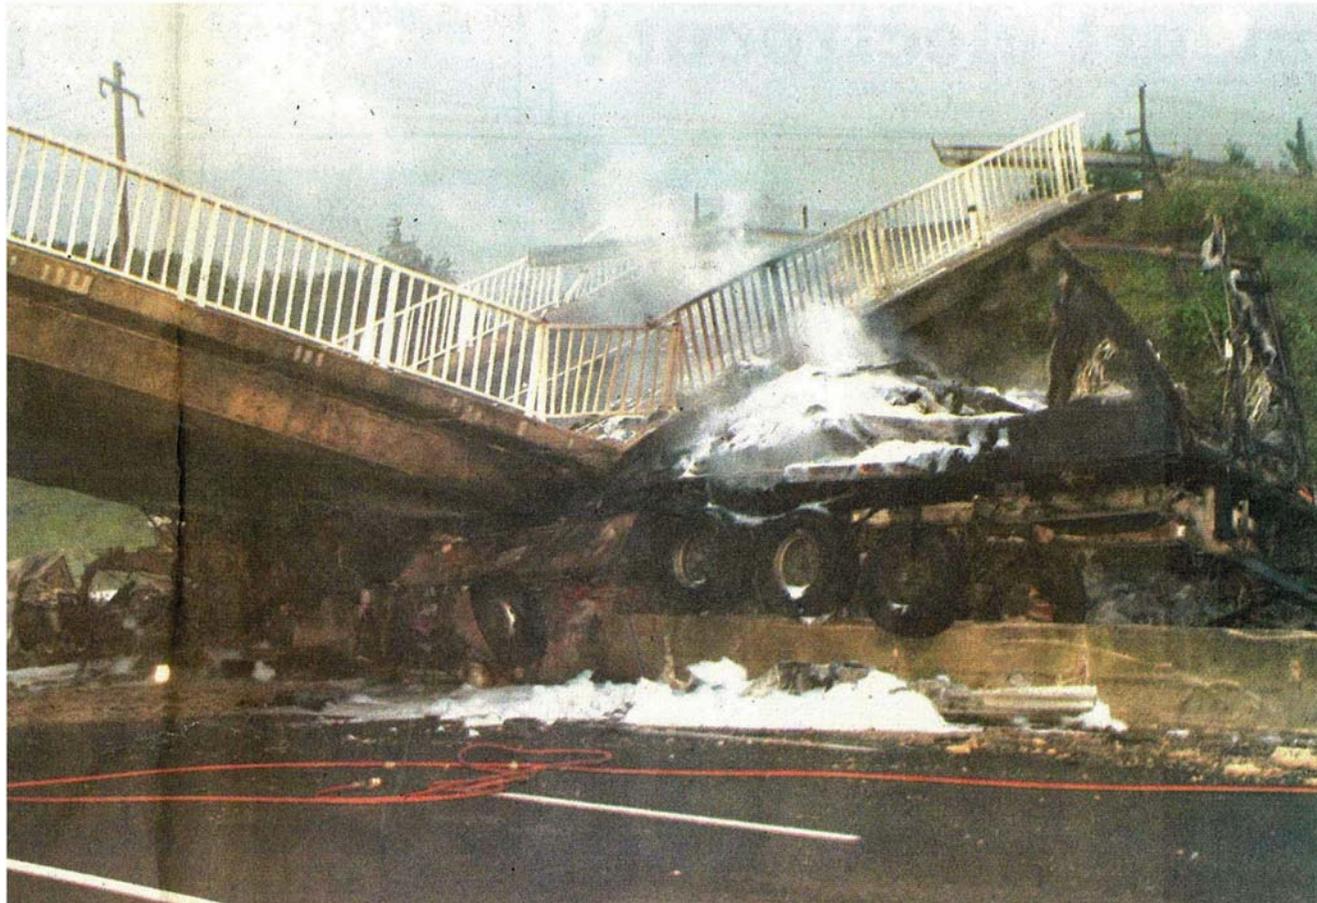
Sous le choc le pont s'écroule !

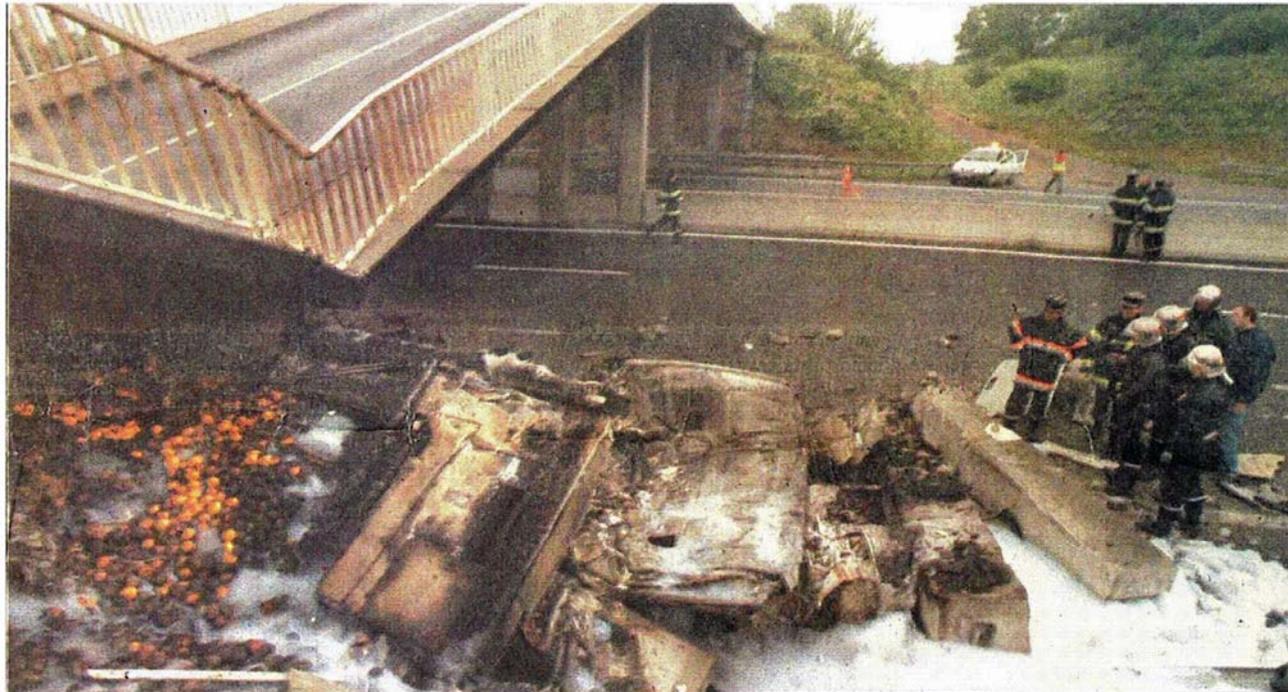
Sous la violence du choc, le poids-lourd a littéralement poussé les quatre piliers du pont percuté à mi-hauteur

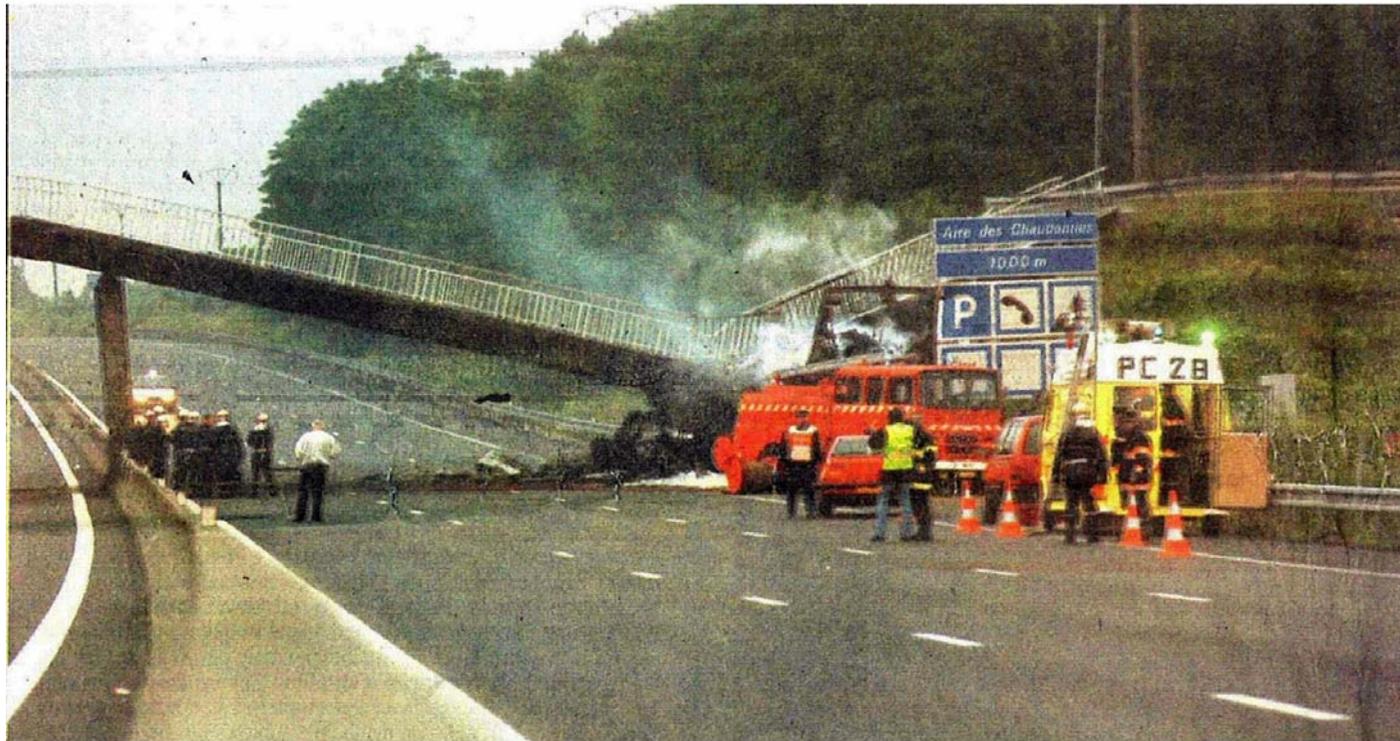
Au petit matin, l'autoroute est fermée alors que les pompiers achèvent les opérations de secours

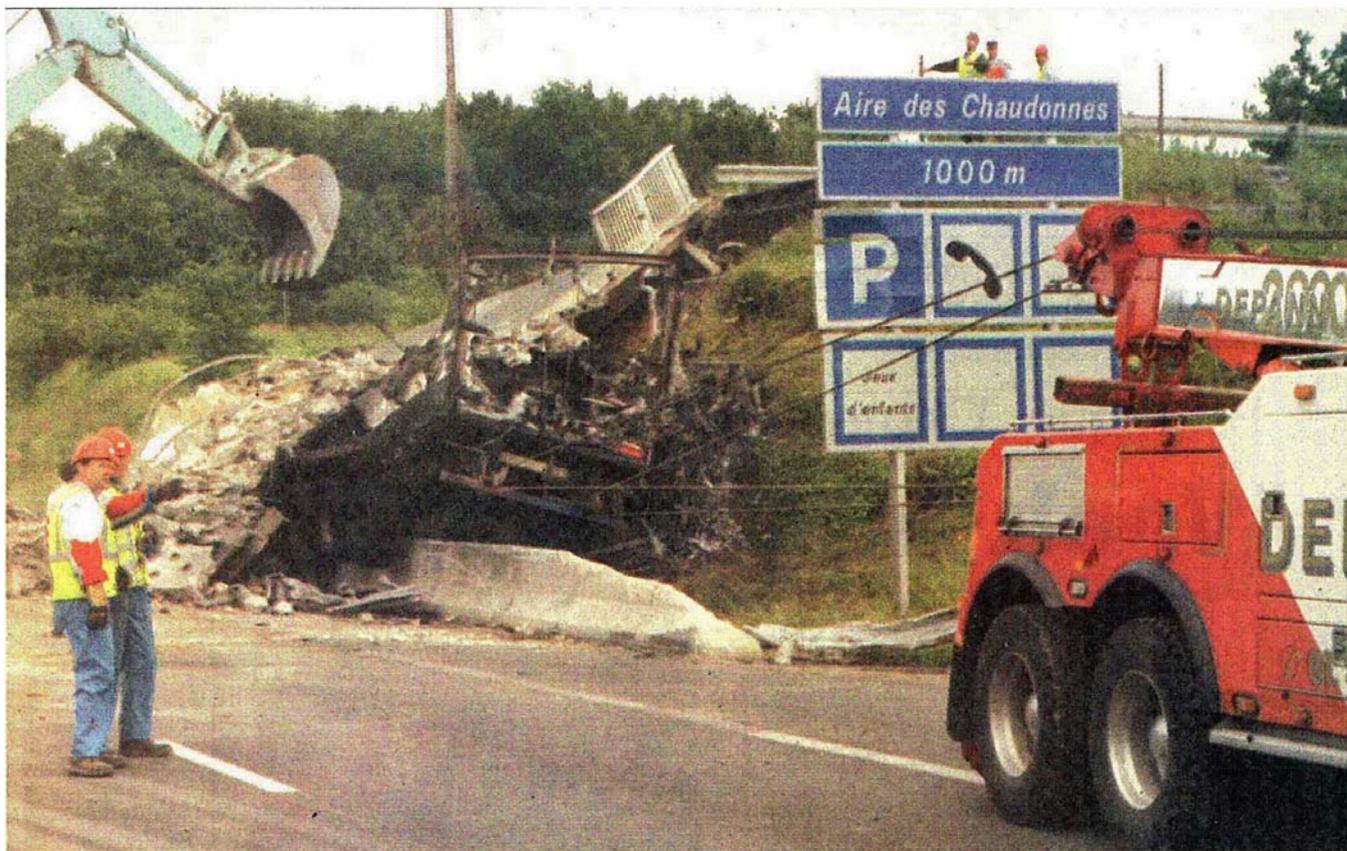
Il est 18 heures, la carcasse du poids-lourd est dégagée de l'amas de béton

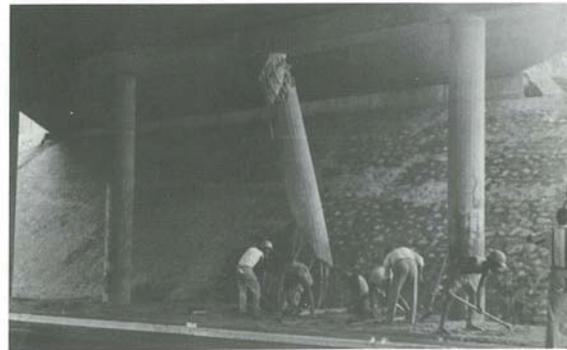
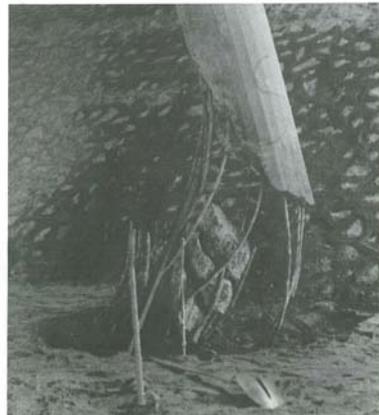
On trouvera, ci-dessous, la photographie des dommages causés par un accident survenu en Septembre 1973 à une pile d'un pont franchissant une RN à 3 voies.

Cette pile était constituée de colonnes de 60 cm de diamètre, armées en section courante de 12 fers TOR de 25 mm de diamètre. La pile était donc armée à 2 % ce qui correspond aux recommandations du dossier PP actuel.

Le poids du camion citerne était de 35 tonnes et sa vitesse probablement supérieure à 80 km/h. L'angle de choc était de 27° (suite d'un accrochage ; le véhicule a traversé la route et s'est bloqué contre une colonne située à sa gauche).

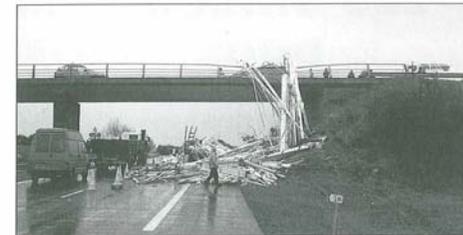
Fig. 3 - Les chocs sur la partie haute ne sont pas inexistantes

c) la possibilité de chocs d'intensité non négligeable à une hauteur allant jusqu'à 4,5 m (figure 3) prouve qu'il n'est pas suffisant d'appliquer ces règles, pour garantir la résistance d'un appui, lorsque sa conception n'est pas courante. En particulier, les appuis dont la conception peut être schématisée par la figure 2 sont à proscrire, même s'ils sont encastrés dans le tablier. On imagine aisément le risque encouru par la partie supérieure en cas de choc haut, même si l'appui satisfait en toute rigueur aux règles précédentes.

Il est indispensable de prendre en compte les effets des chocs dont le point d'impact se situe au-dessus de 1,50 m, du moins pour les appuis de forme non courante.

À cet égard, la prise en compte d'un choc d'intensité égale à $F_A/5$, appliqué conventionnellement à 4 m du niveau de la chaussée paraît raisonnable, la valeur de F_A étant celle précédemment définie.
