# Le pont des Abarines

Un exemple de chantier de  
réparation d'ouvrage en  
maçonnerie

# Présentation de l'ouvrage

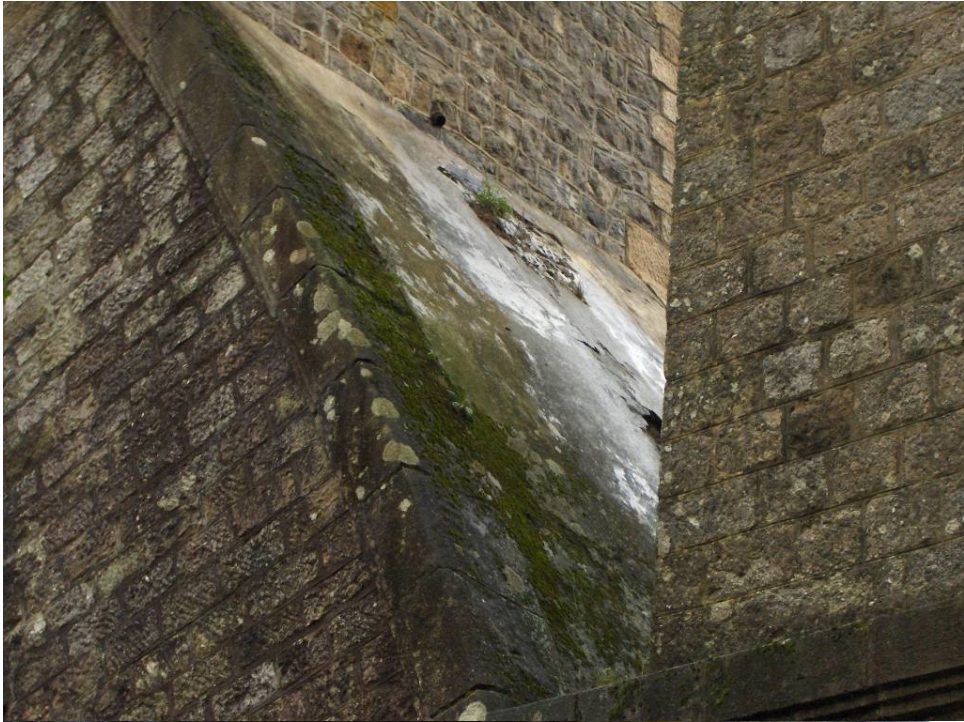
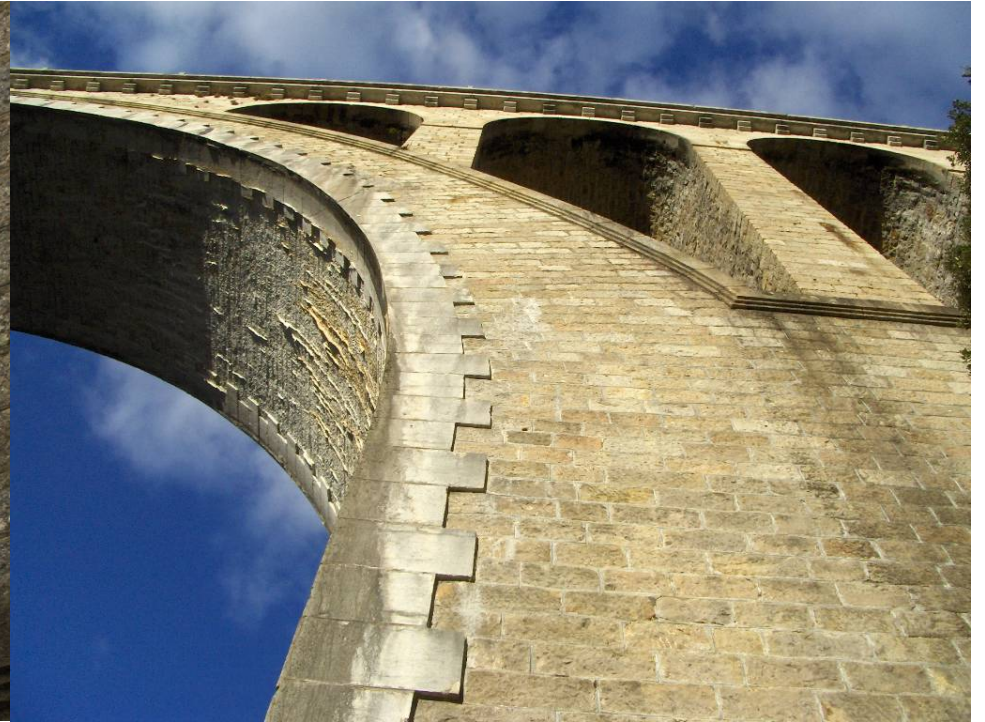
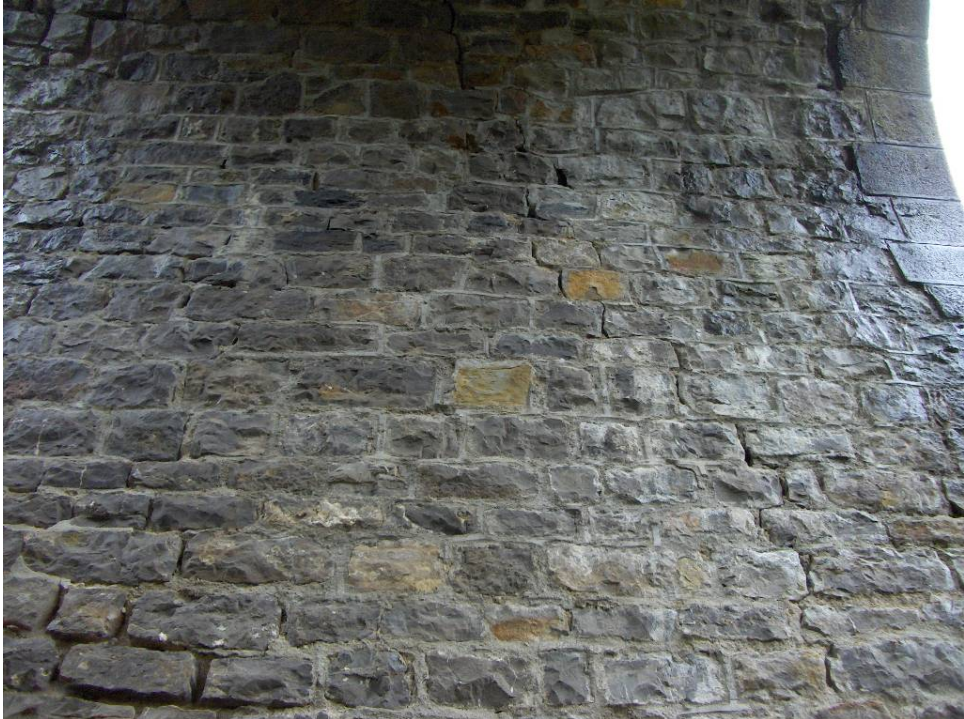
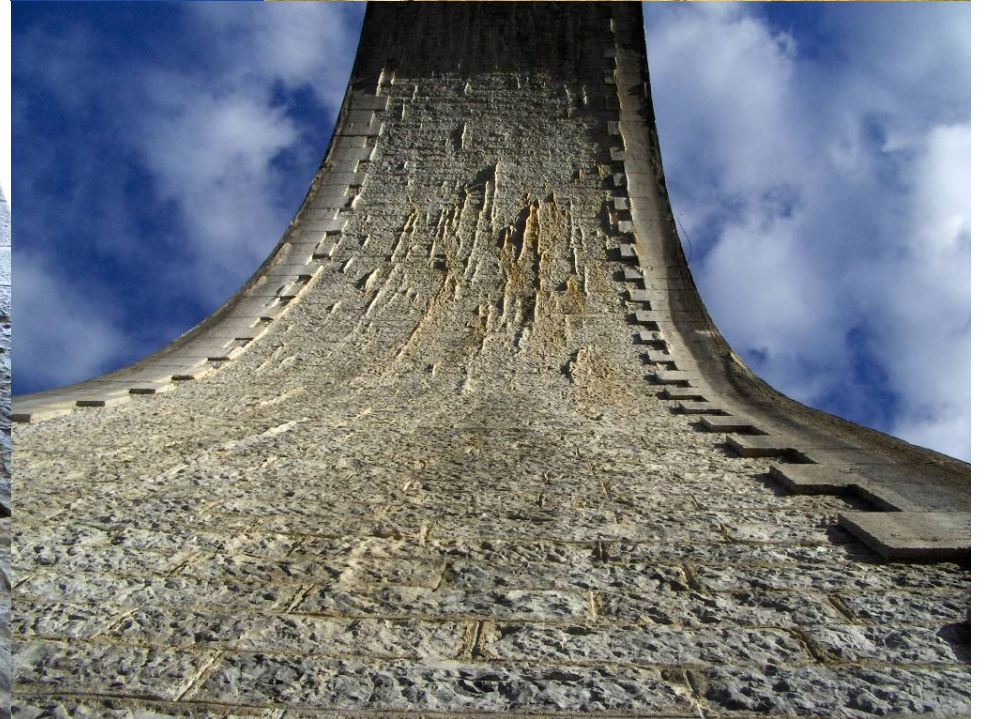
L'inspection détaillée réalisée en 2001, met en évidence un défaut général d'étanchéité et un manque d'entretien qui occasionnent des désordres structurels, notamment un disjointement important pouvant aller jusqu'à une trentaine de centimètre.

D'autre part, l'évolution des décollements des bandeaux des voûtes d'élévage mesurée sur témoins mettait en évidence la nécessité d'un renforcement de ces voûtes par des tirants.

Outre ces pathologies, la réfection des accès et l'usure des superstructures ont été intégrées au projet de réparation confié en 2004 à l'entreprise GETEC.

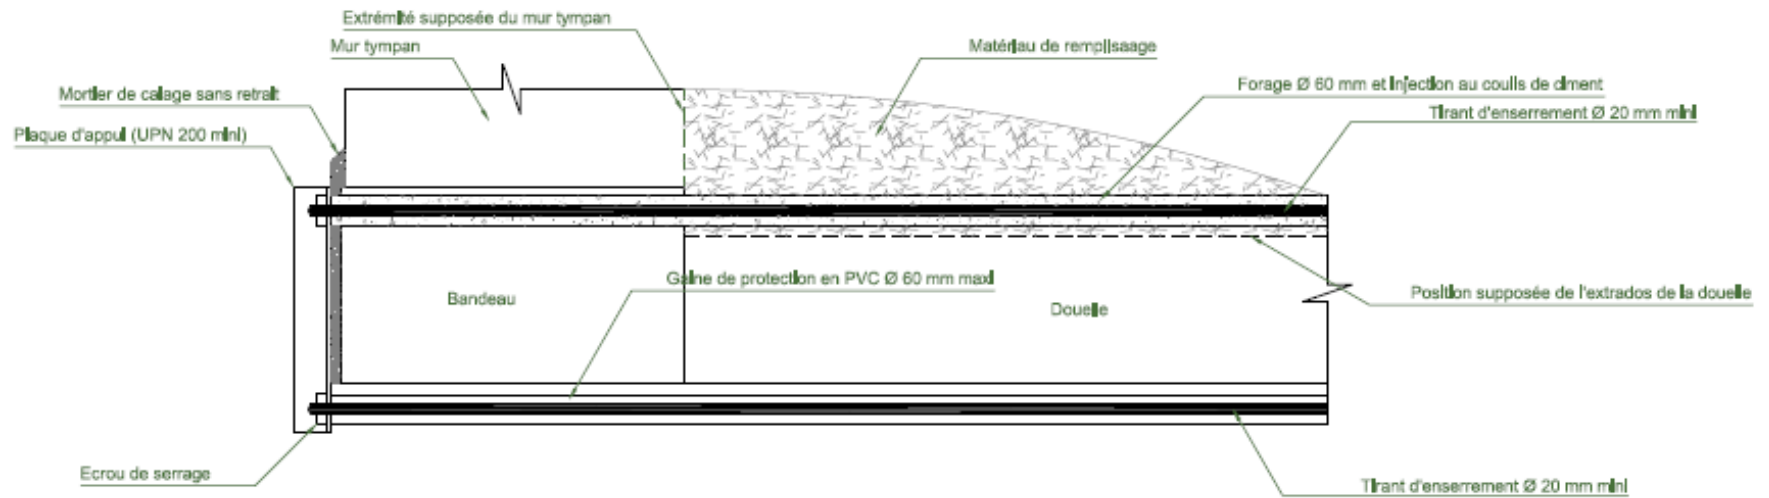
### Coupe de principe sur tirant d'enserrement : Echelle 1/10 ème

Pour stopper les désordres constatés au niveau des bandeaux des voûtes d'élégissement de la rive droite, des tirants d'enserrement doivent être mis en place.

La solution du projet de réparation consiste à enserrer la douelle par des tirants « doubles »: deux aciers traversant, l'un en partie supérieure du bandeau, au niveau du remblai, l'autre sous l'intrados de la voûte, reliés par une plaque d'appui qui permet de serrer le bandeau sur la douelle sans avoir à forer celle-ci.
