Pont de St-Nazaire St-Brévin

Renforcement tabliers viaduc Sud

1. Présentation de l'ouvrage
2. Les désordres et les réparations entreprises
3. Etude de faisabilité
4. Phase AVP: choix de la solution de renforcement: Tubes Métalliques VS Béton Armé – renfort au tranchant
5. Phase PRO: modèle complet de l'ouvrage
6. Phase DCE
7. Phase ACT: méthodes proposées et candidat retenu

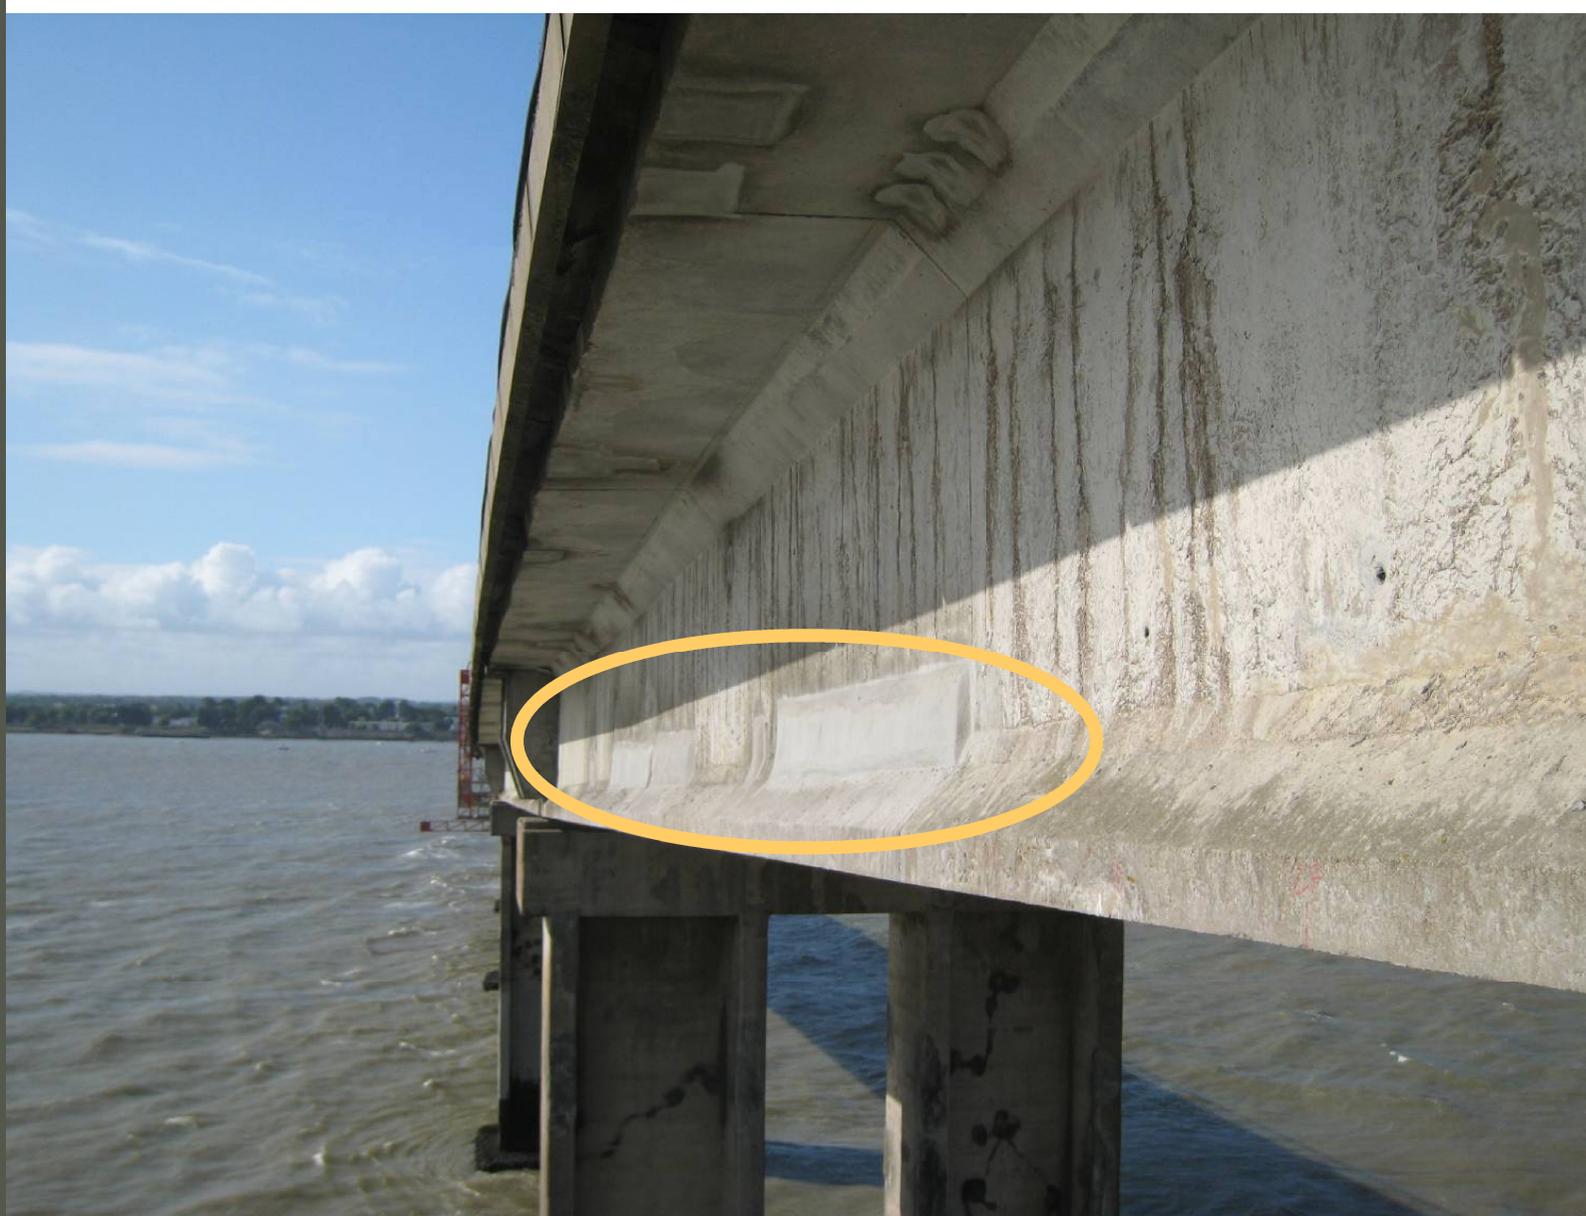
Désordres constatés

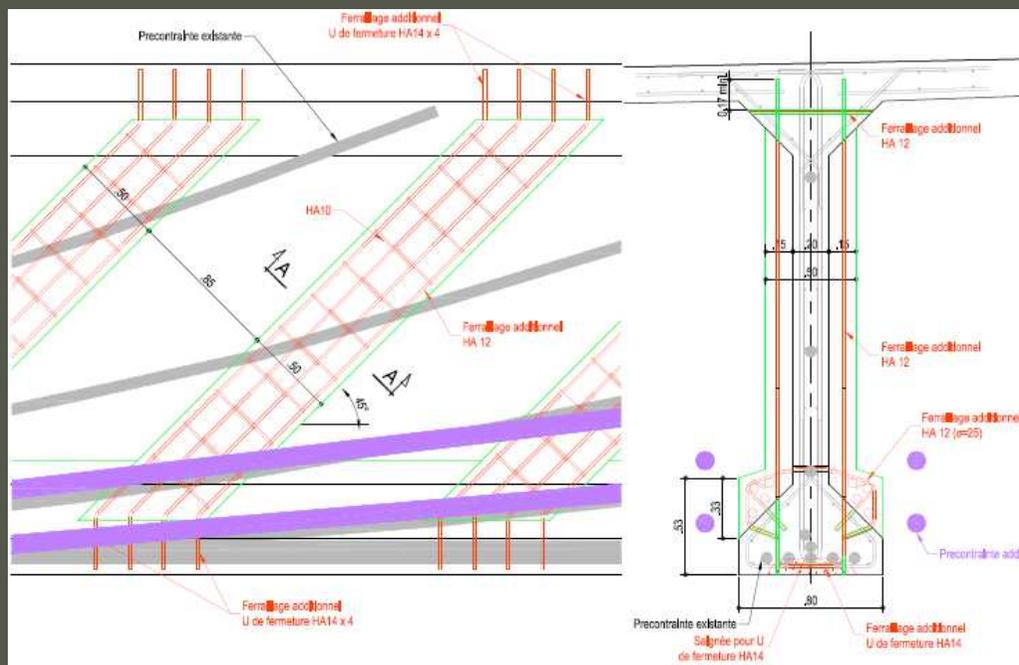
Renfort discontinus

Déficit d'armatures d'effort tranchant à l'ELU pour des ruptures > 30%

Ajout d'armatures verticales ou inclinées pour combler un manque de résistance au cisaillement de 0.9 MPa
