# Pont sur le Trou au Diable à la Martinique

## Etude du confortement sismique

Denis Davi

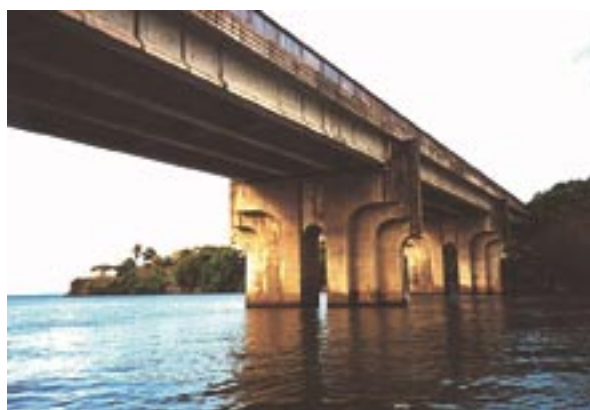
Photo 2 : pile P<sub>3</sub>

La première travée est indépendante tandis que les quatre suivantes sont attelées par le hourdis. Le hourdis, coulé en place, est constitué d'une dalle en béton armé d'épaisseur variable de 0,20 à 0,25 m, et de pré-dalles de 7 cm d'épaisseur servant de coffrage perdu. Chaque travée, isostatique, est constituée de quatre poutres préfabriquées, espacées de 3,10 m, entretoisées sur appui. L'ensemble du tablier repose sur des appareils d'appuis en élastomère fretté (un par extrémité de poutre au droit de chaque appui). Chaque appui est équipé de butées latérales (photo 2).

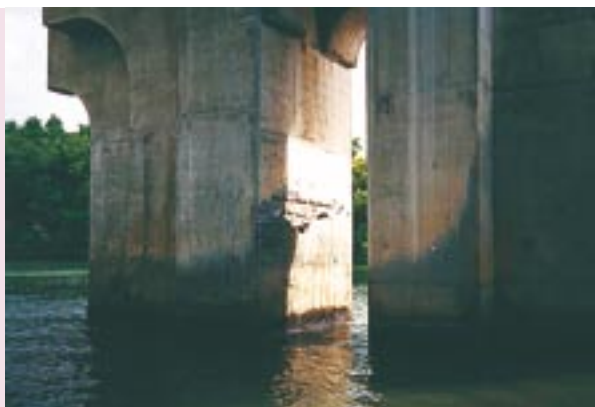
Photo 3 : dégradation de la pile  $P_2$

L'inspection sur site [6] a permis de se rendre compte de l'état très dégradé des piles (photo 3). Les aciers transversaux et longitudinaux sont apparents et très fortement corrodés. Cette pathologie est due à une insuffisance de l'épaisseur de béton d'enrobage qui est d'environ 1 cm au lieu des 5 cm réglementairement prévus pour les ouvrages construits en milieu marin [4].

Des mesures ont été également préconisées pour réparer les dégradations observées au niveau du béton d'enrobage et des armatures des piles, et redonner à celles-ci au minimum leur résistance d'origine : ragréage du béton altéré et réfection par béton et fibres de carbone ou équivalent.

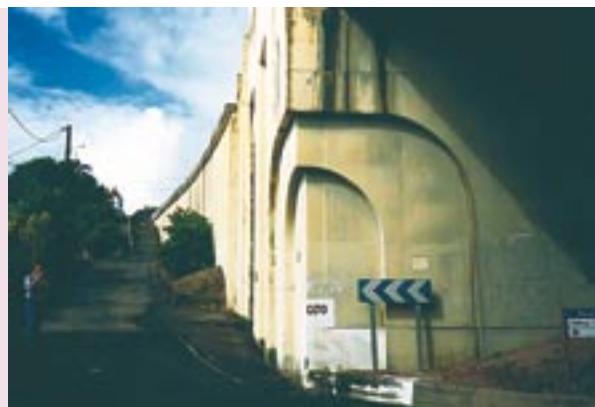
Par ailleurs, quelques inquiétudes ont été émises concernant la stabilité sous séisme de l'important mur de soutènement situé dans le prolongement de la culée  $C_0$  (photo 4).

Photo 4 : mur de soutènement côté  $C_0$

L'analyse de la stabilité du remblai d'accès côté  $C_0$  sous sollicitations sismiques réglementaires a fait l'objet d'un calcul basé sur la méthode de Mononobe-Okabe [1]. Ce calcul a permis de conclure sur le fait que le mur de soutènement présentait un gros risque d'instabilité, tant vis-à-vis de la stabilité externe (renversement, glissement) que de la stabilité interne (risque de rupture du mur).

Cette instabilité se traduirait en cas de séisme, par un éboulement du remblai côté  $C_0$ , rendant impossible l'accès au pont sur Le Trou au Diable. Des mesures de confortement du mur ont donc été préconisées. Les techniques de clouage par tirants actifs ou passifs (fig. 15) semblent être les mieux adaptées aux spécificités du site (présence d'une route longeant le mur). Il a toutefois été conseillé au maître d'ouvrage d'avoir recours à l'avis d'un expert géotechnicien pour évaluer de façon rigoureuse le risque sur ce mur et les mesures de confortement les plus appropriées.

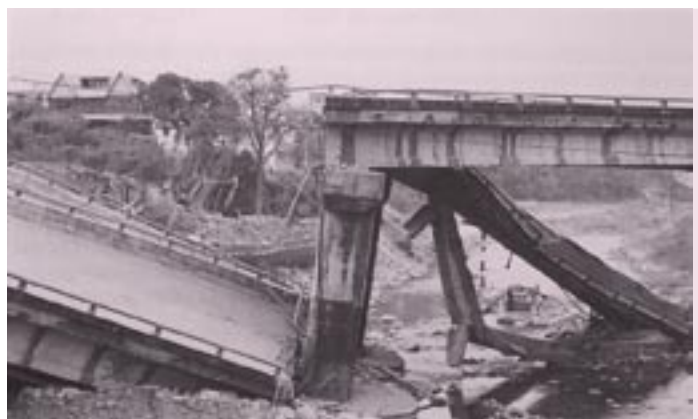
L'expérience des séismes passés [2] a montré que l'échappement du tablier de ses appuis dans le sens longitudinal constituait un des dysfonctionnements les plus fréquents des ponts à travées indépendantes soumis à des sollicitations de type sismique (photo 5).

Photo 5 : exemple d'échappement d'appui (Taiwan)

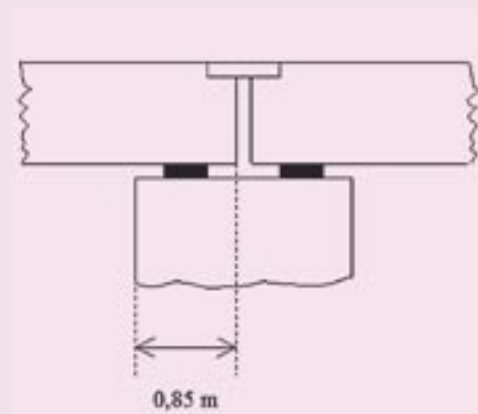
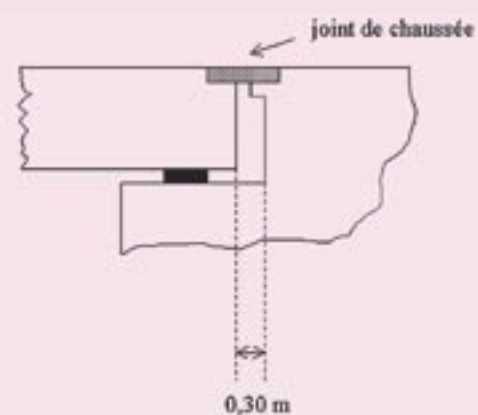
Figure 9 : repos d'appui

L'attelage des travées par le hourdis, qui permet au tablier de se déplacer d'un seul bloc et évite les effets d'entrechoquement, n'est cependant pas suffisant pour reprendre les efforts de flexion et de cisaillement en cas d'échappement. Les repos d'appui sur piles ont donc dû être vérifiés. La valeur de la longueur de repos d'appui disponible au droit de chaque appui est de 85 cm. Cette longueur est limitée par le jeu avant butée au niveau de chaque culée, après rupture des corbeaux, réputés fusibles, soit 30 cm (fig. 9).

Ces distances sont largement suffisantes pour assurer le libre déplacement du tablier sous combinaison du séisme longitudinal et des effets différés et de température, soit 26 cm, sans risque d'échappement ni de choc sur les culées.

Par contre les joints de chaussée de souffles respectifs 3 et 7,5 cm sur  $C_0$  et  $C_5$  sont sous-dimensionnés. Leur remplacement n'est toutefois pas indispensable étant entendu que l'endommagement des joints de chaussée n'est pas de nature à remettre en cause la stabilité de l'ouvrage et que des dispositions pourront être prises rapidement après un éventuel séisme pour maintenir un niveau suffisant de fonctionnalité (plaques de roulement métalliques, remplissage par tout-venant...). D'autre part la réparation de ces joints pourra être réalisée facilement et sans dépense excessive alors que mettre en place des joints de chaussée de souffle plus importants à titre préventif constituerait une intervention relativement coûteuse.

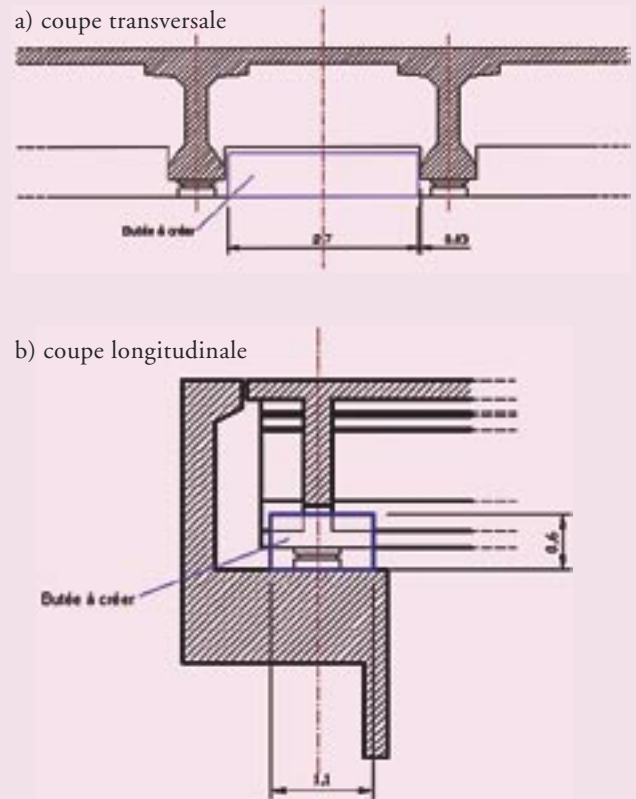
Les chevêtres des piles sont équipés de butées assez massives, capables de reprendre sans trop de problème les efforts sismiques. Par contre, les butées sur culées sont beaucoup plus fines et devront être renforcées par des butées massives en béton (fig. 14) ou des butées à profilé métallique.

Figure 14 : butée de renfort en béton sur culées
