# Mission post-sismique CETE Méditerranée - Sétra

## Séisme de l'Aquila du 6 avril 2009

Aurélié Vivier, Denis Davi

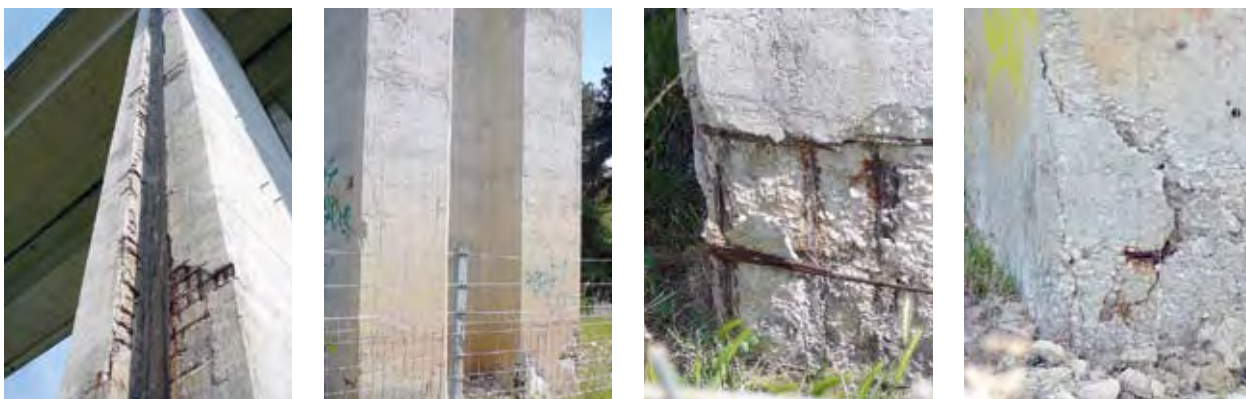
Figure 10 : pont 1 de l'A24, éclatement du béton d'enrobage – Source : CETE Méditerranée, Sétra

Concernant les grands viaducs situés dans la partie Nord du tronçon autoroutier, nous avons relevé très peu de dégâts à l'exception de quelques éclatements du béton d'enrobage des piles (cf. figure 10), sans qu'il soit facile de déterminer si cet éclatement est dû au séisme ou à la corrosion (le séisme ayant alors seulement fait s'effondrer des morceaux déjà partiellement décrochés).

Seule la section en pied de la pile la plus haute du pont 1 (40 m environ, cf. figure 10 photo 3) semble indiquer que la section de béton armé a subi des sollicitations importantes (endommagement plus profond par compression du béton sous l'effet du moment fléchissant).

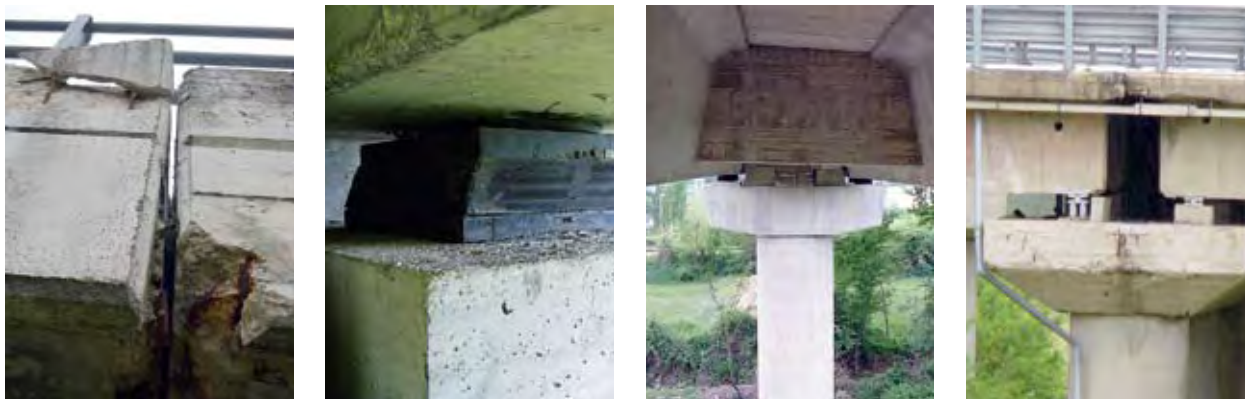
Figure 11 : pont de la bretelle de l'échangeur de l'Aquila ouest A24 Pont 11 (à gauche) Pont 12 (à droite) – Source : CETE Méditerranée, Sétra

Concernant les ouvrages du tronçon Ouest, notamment sur le viaduc de la bretelle de l'échangeur de l'Aquila Ouest (cf. figure 11, A24 Pont 11), nous avons observé des traces de chocs entre travées (au droit des joints de chaussées) et au niveau des culées. Selon certains témoignages, « la route était en escalier ». Le hourdis supérieur étant constitué de dalles préfabriquées, celles-ci ont pu se mettre en toit (pianotage) suite aux mouvements des différentes travées, ce qui a nécessité de les remettre à leur place et de refaire l'enrobé. Si les caissons des différentes travées n'ont globalement pas subi de décalages importants, certains appareils d'appui en élastomère présentent en revanche des déformations résiduelles potentiellement dues au séisme.

Un entrechoquement longitudinal de travées a également été observé sur le pont 12 (cf. figure 11), malgré la présence de butées longitudinales. Les butées étaient en effet visiblement trop faibles pour retenir l'ouvrage. Les autres ouvrages n'ont pas subi de dégâts, malgré des hauteurs de piles et des longueurs de travées similaires et souvent en l'absence de butées.

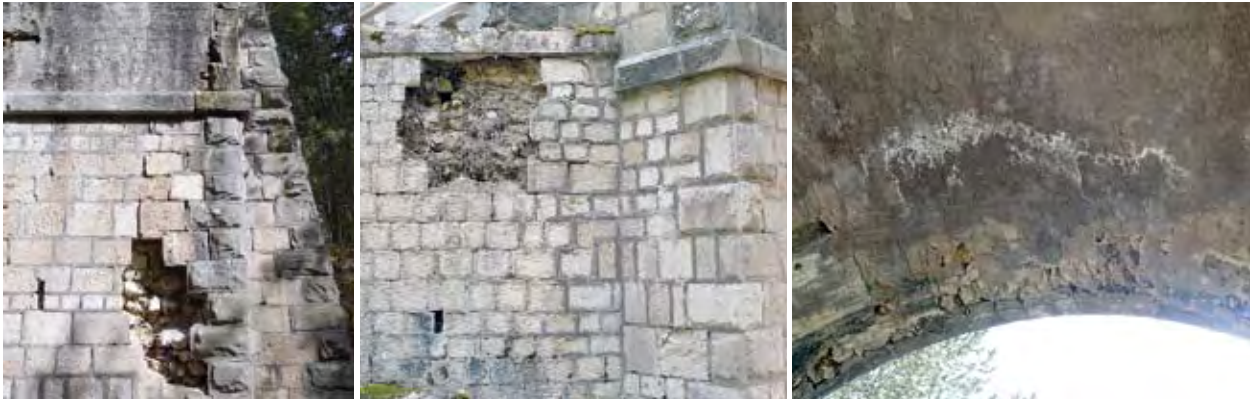
Figure 13 : pont en maçonnerie SS80 km 20 – Source : Sétra

Nous avons relevé des fissures sur les tympans et des chutes de blocs au niveau des murs latéraux et des tympans des ponts en maçonnerie avec piédroits et de hauteur supérieure à 9 m (Ponts SS80 km 20, SS80 km 44, SS80 km 55).

Dans cette catégorie d'ouvrages, celui qui a le plus souffert du séisme est sans conteste le pont situé au km 20 (cf. figure 13), dont un tympan entier s'est effondré conduisant à la coupure de la circulation sur la moitié de la chaussée.

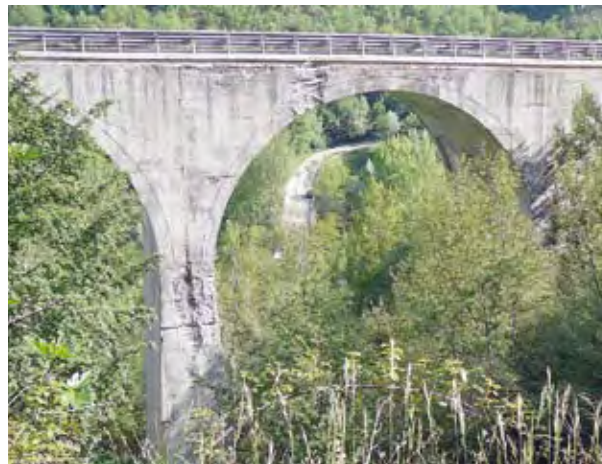
Figure 14 : pont à voûtes béton (Pont SS80 km 44) – Source : CETE Méditerranée, Sétra

Seul le pont à voûtes béton (cf. figure 14) présentait un éclatement du béton d'enrobage au niveau d'une des trois voûtes, ainsi qu'au niveau d'un des piédroits. Il est possible que ces dégâts soient dus à la secousse sismique. Aucun élément concret ne permet néanmoins de confirmer cette hypothèse.

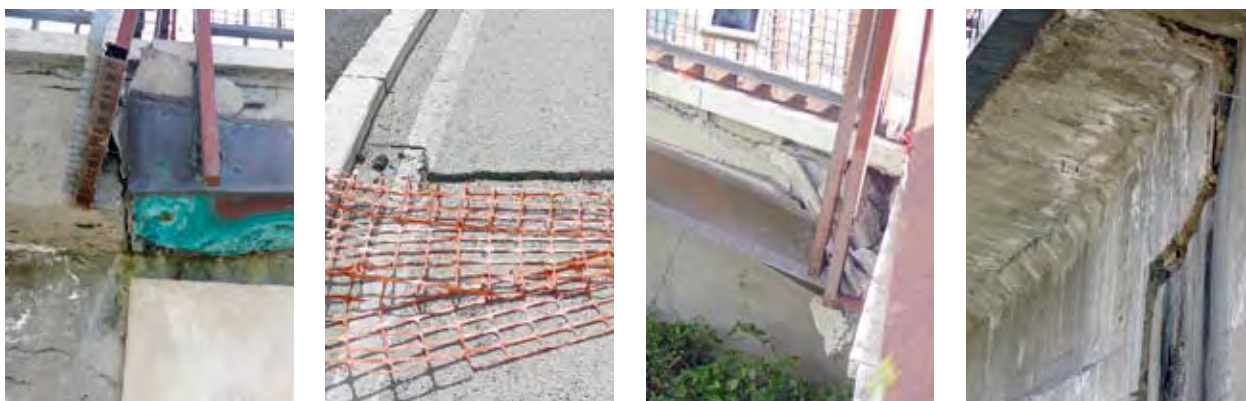
Figure 15 : pont de l'Aquila centre – Source : CETE Méditerranée, Sétra

Le pont de l'Aquila centre (cf. figure 15, photos 1 et 3), présente des marques importantes d'entrechoquement longitudinal (notamment au niveau des joints de chaussée) et ce malgré la présence de piles encastrées. De plus, on note un basculement des culées (cf. figure 15, photo 2).

Dans la direction transversale, on observe également un décalage sur le pont de l'Aquila centre (cf. figure 15, photo 4), qui semble être imputable au séisme. Si les dégâts observés ne semblent pas à première vue de nature à remettre en cause la fonctionnalité de l'ouvrage, les autorités italiennes ont néanmoins pris la décision de le fermer à la circulation. L'interprétation que nous pouvons en faire au regard de la géométrie globale de la structure, semble indiquer un basculement de culées, potentiellement révélateur de désordres structurels graves.

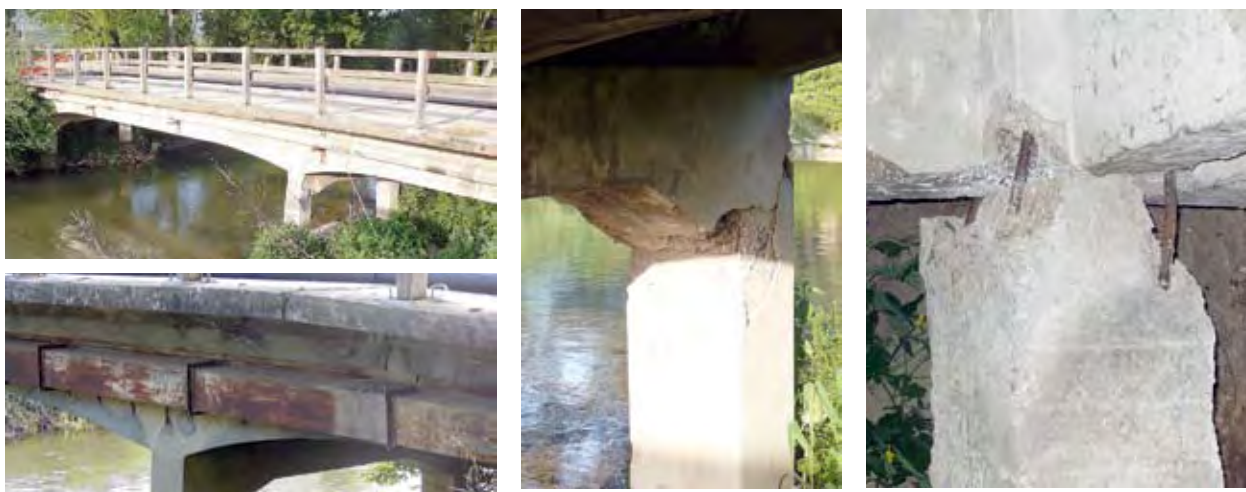
Figure 16 : pont d'Onna (tablier, piles et culées) – Source : CETE Méditerranée, Sétra

revanche, le pont d'Onna (cf. figure 16), bien que fermé à la circulation, était toujours en place. L'observation des dégâts subis par la structure, constituée d'un tablier à poutres en béton armé encastré sur des piles très minces et peu robustes a permis de nous éclairer sur le comportement de ces ouvrages situés à proximité de l'épicentre du séisme.

Nous avons ainsi observé une dégradation importante des parties supérieures des piles et des poteaux de culées au niveau de l'encastrement dans le tablier sous l'effet des moments fléchissants et contraintes de cisaillement induits par le séisme (cf. figure 16, photos 2 et 4).

Pour le pont d'Onna (et probablement Fossa), les aciers des piles étaient lisses. Les aciers longitudinaux étaient en nombre insuffisants (un par coin), les aciers transversaux a priori inexistant, et les jonctions poteaux - poutres ne réalisaient pas un ancrage. Les piles ont donc rompu par cisaillement et absence de confinement vis-à-vis des effets de la flexion.

Un tassement important des culées, combiné à la composante verticale du séisme a par ailleurs entraîné un basculement important de la travée de rive, matérialisé par une large fissuration verticale (1 à 2 cm) associée à une rupture des aciers longitudinaux sur toute la hauteur de la dalle et une rotation du tablier

(cf. figure 16, photo 3) et des fissures transversales dues à un affaissement et un endommagement des culées, des fissures de cisaillement et un éclatement du béton d'enrobage au niveau des piles et des poteaux de culées.
