Réparation du viaduc de Drancy (A86) incendié le 11 juillet 2011

*Journée technique COTITA
26 novembre 2013*

Incendie du 11 juillet 2011

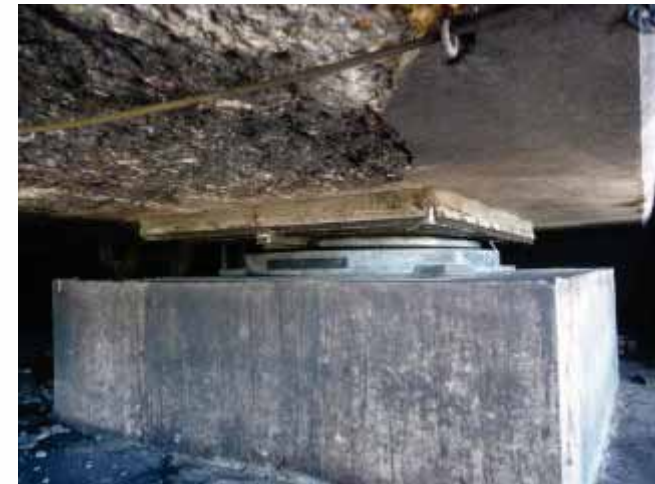
Principaux dégâts sur :
bracons nord
hourdis inférieur
Appareils d'appui à pot
glissants

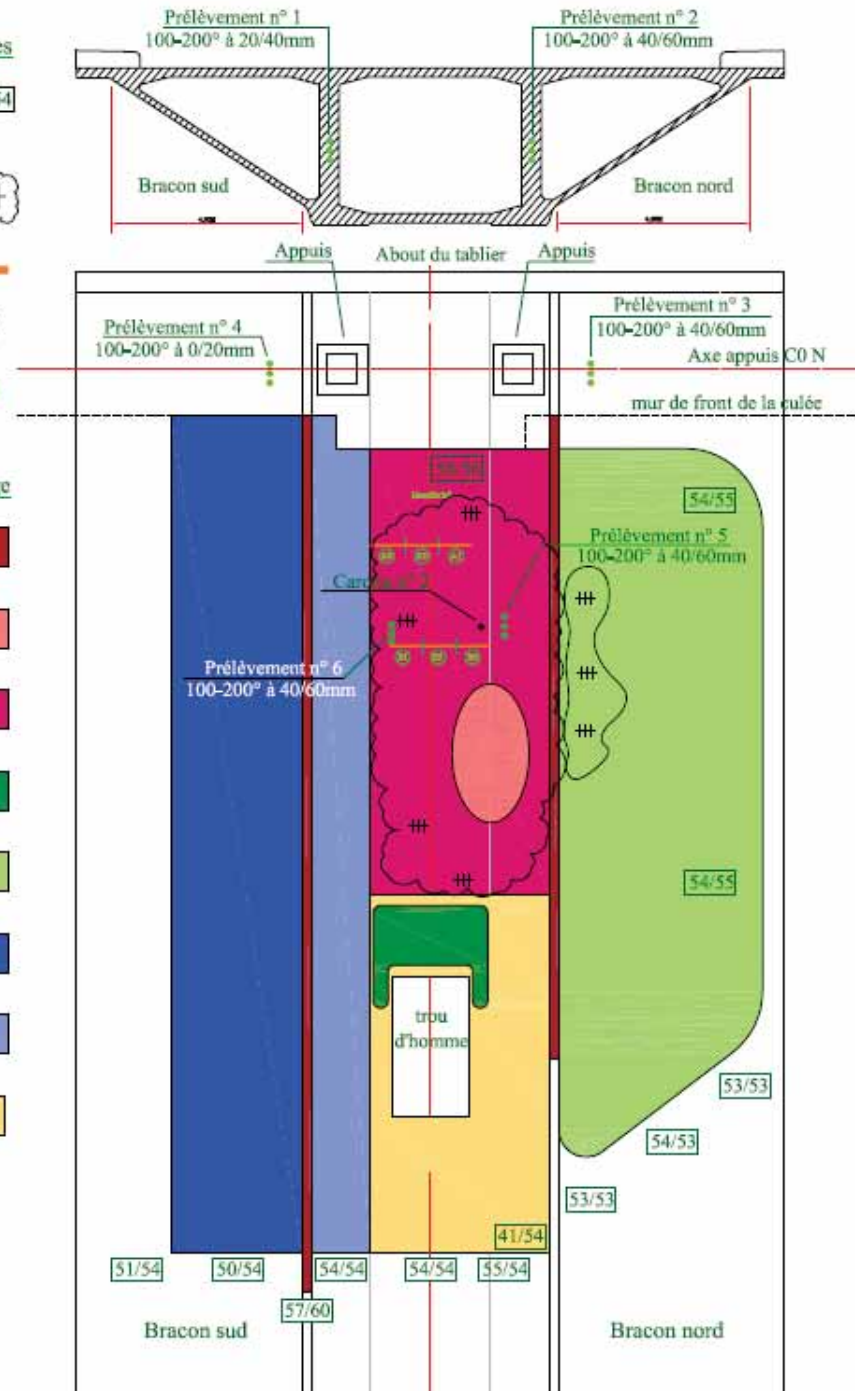
Coupe transversale à -1.30m de l'axe de l'entretoise

Profondeur d'écaillage

10 cm

6 cm

2 à 4 cm

2 à 3cm

1 à 4cm

1 à 3cm

1 à 2cm

1 à 1.5cm

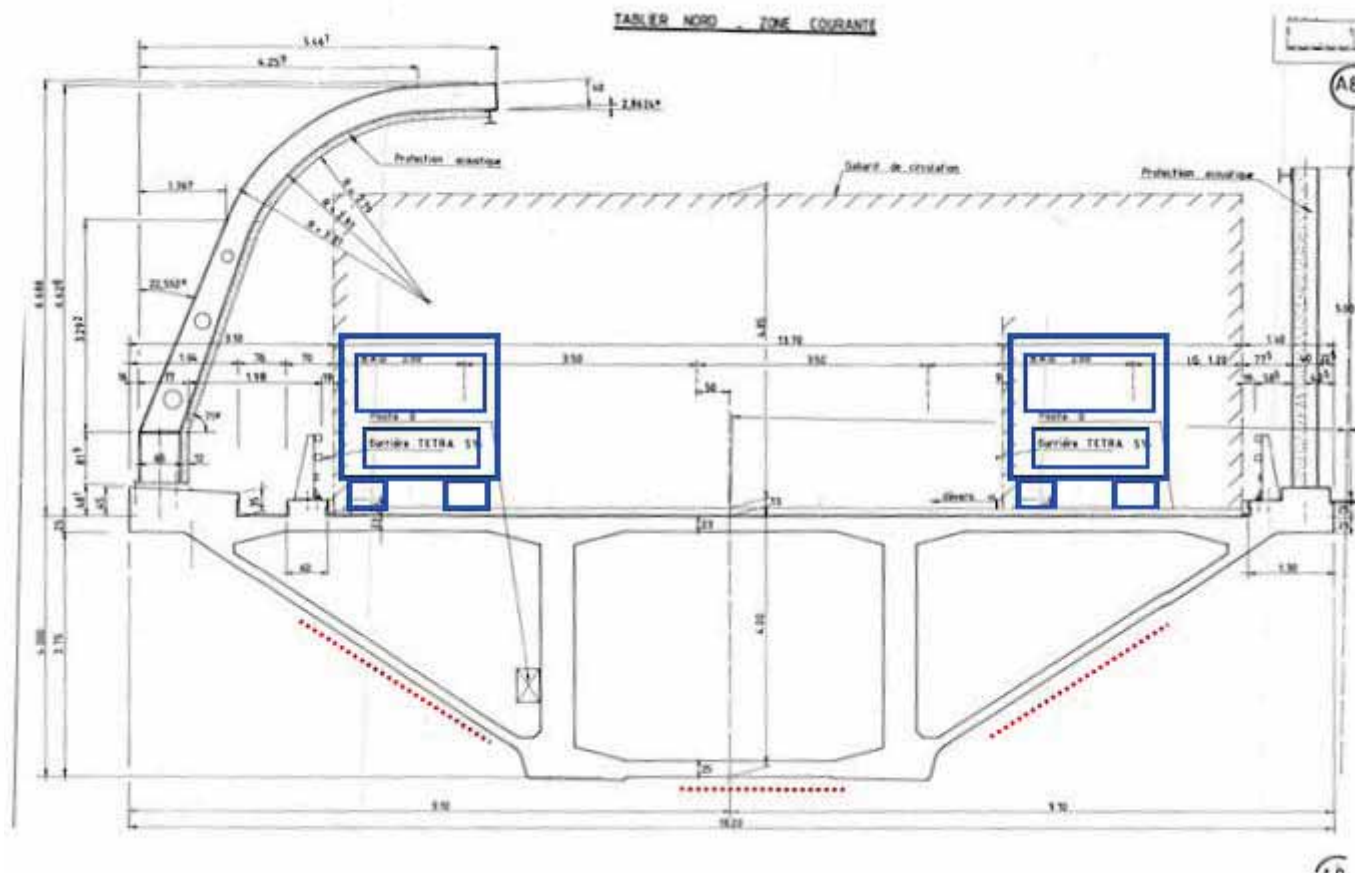
Calcul : flexion transversale

Avec réduction des épaisseur de parements :
épaisseur des parois : bracons (16cm) – hourdis (25cm)
Impact important

Hypothèses travaux

Bracon Nord

- Purge de 2cm
- Projection de béton de 6cm
- sous neutralisation de la voie lente

Hourdis Inférieur

- Purge de 3-4cm
- Projection de béton de 7cm
- Soit de nuit sous fermeture complète soit sous circulation

Bracon Sud

- Purge de 2- 2,5cm
- Projection de béton de 5cm
- sous neutralisation de la voie rapide
