# Les équipements d'Ouvrages d'Art Étanchéité et dispositifs de retenue

## Le contrôle extérieur des chantiers d'étanchéité - Caméra Thermique

Auteur : Nicolas MAIRE – DTerSO - DALETT

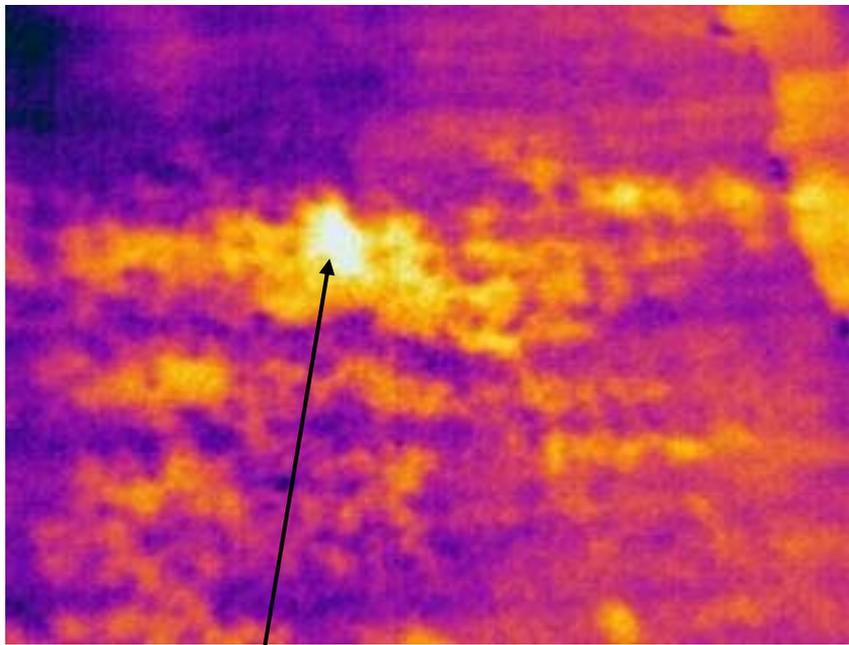
## Application défectueuse réalisée sur un support trop rugueux

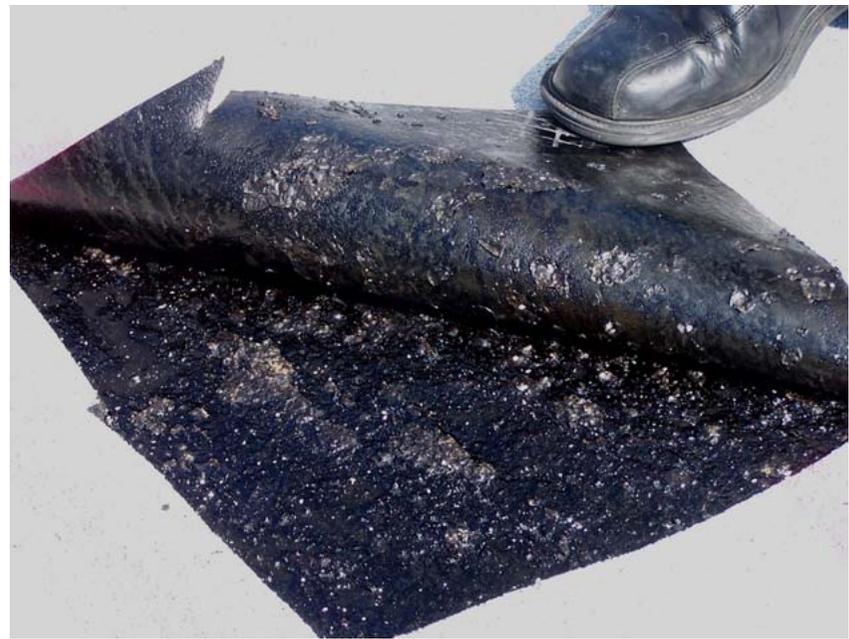
**Après ouverture**

**Adhérence défectueuse (état du support et fusion insuffisante)**

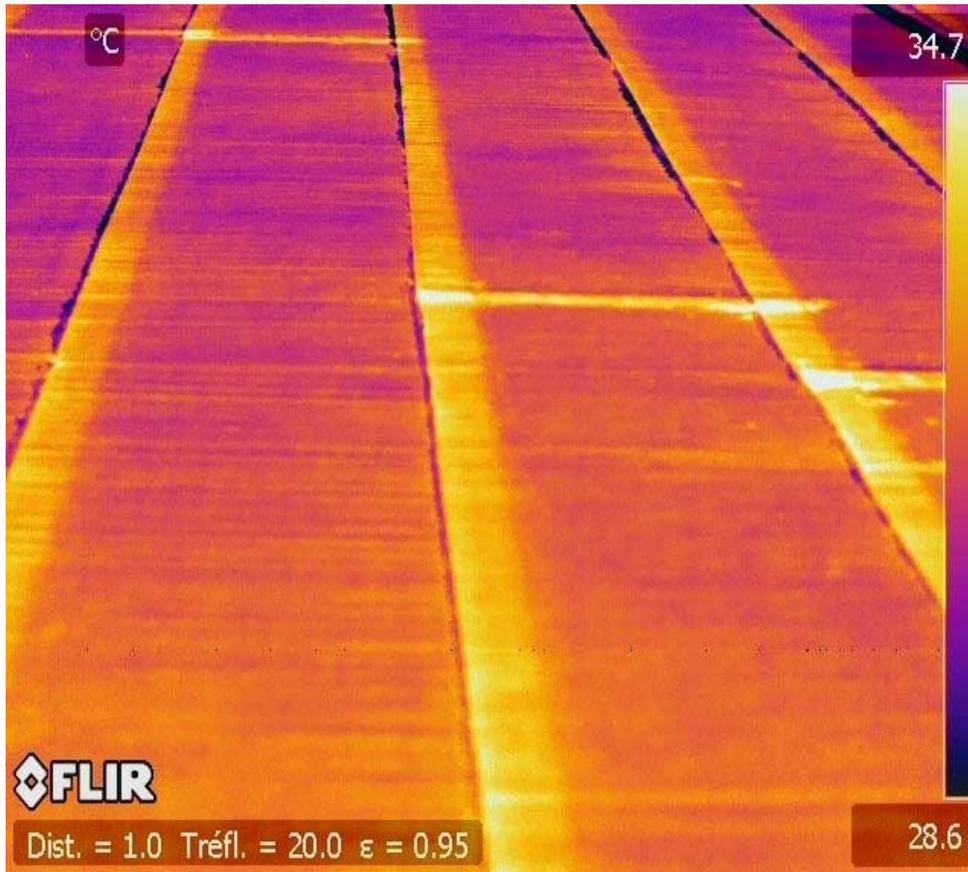
## Feuille préfabriquée adhérente : Application conforme

Application manuelle

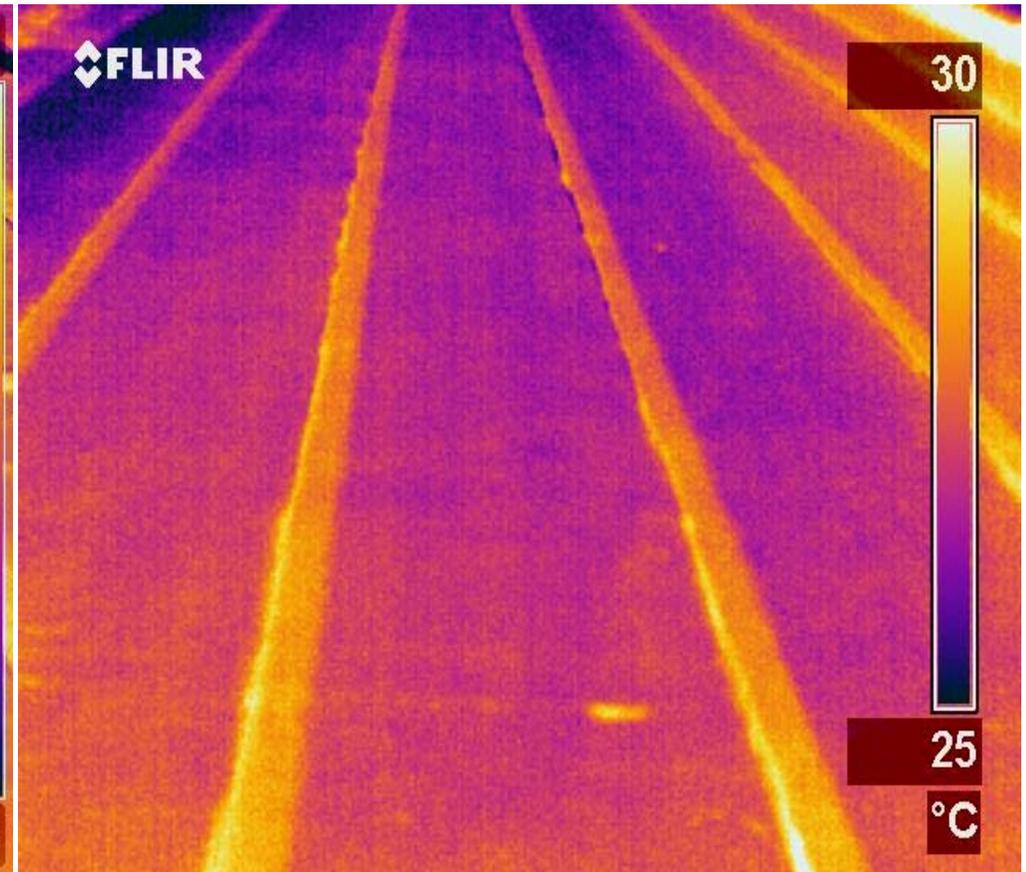
Application mécanisée

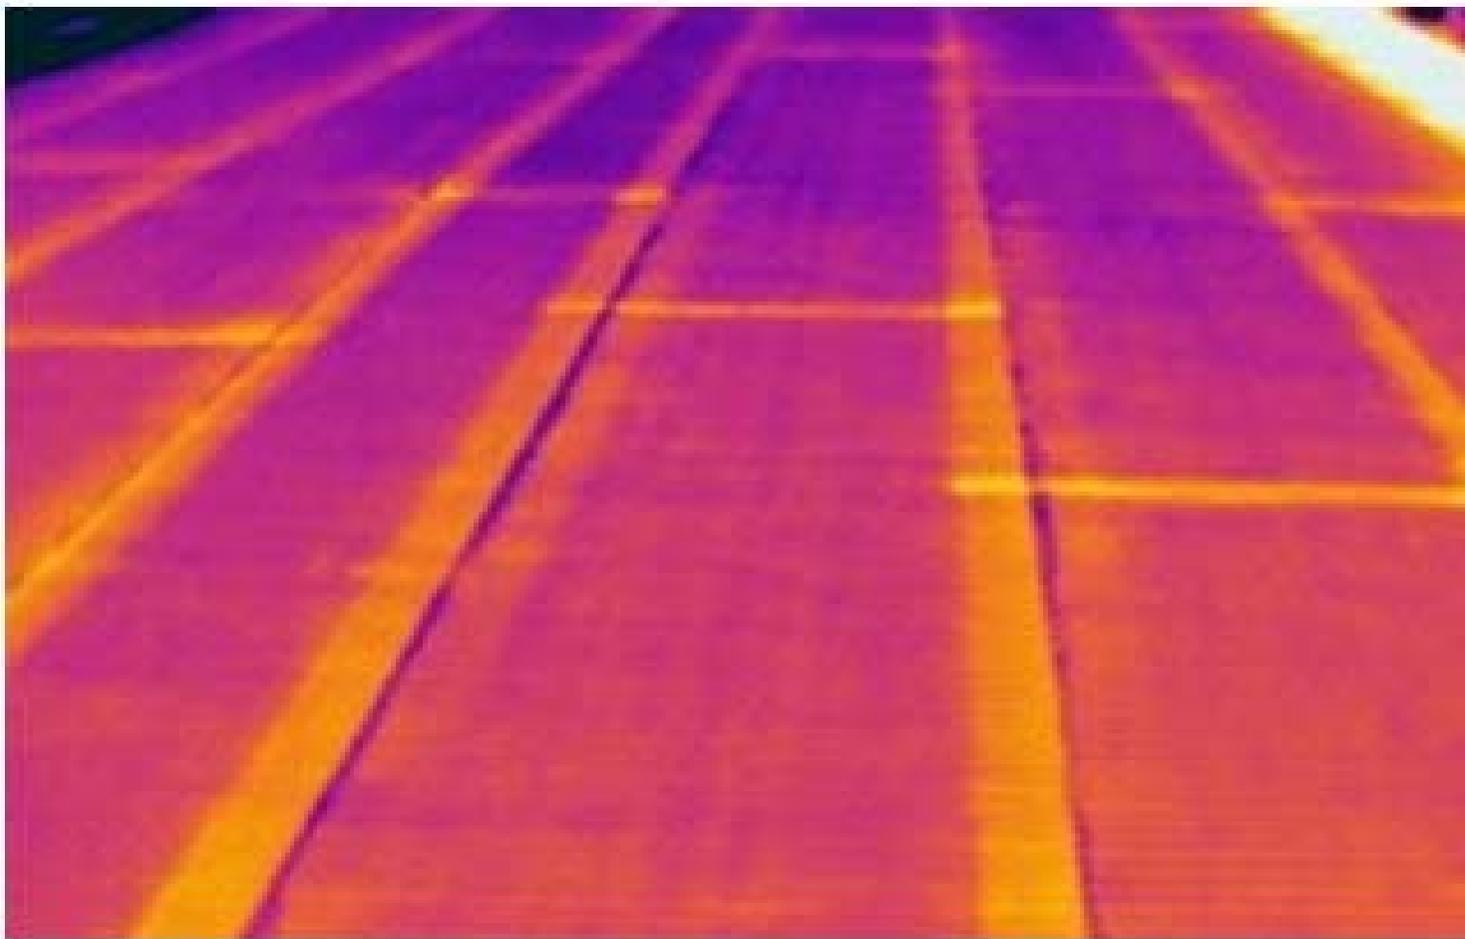
**Absence de défaut notable**

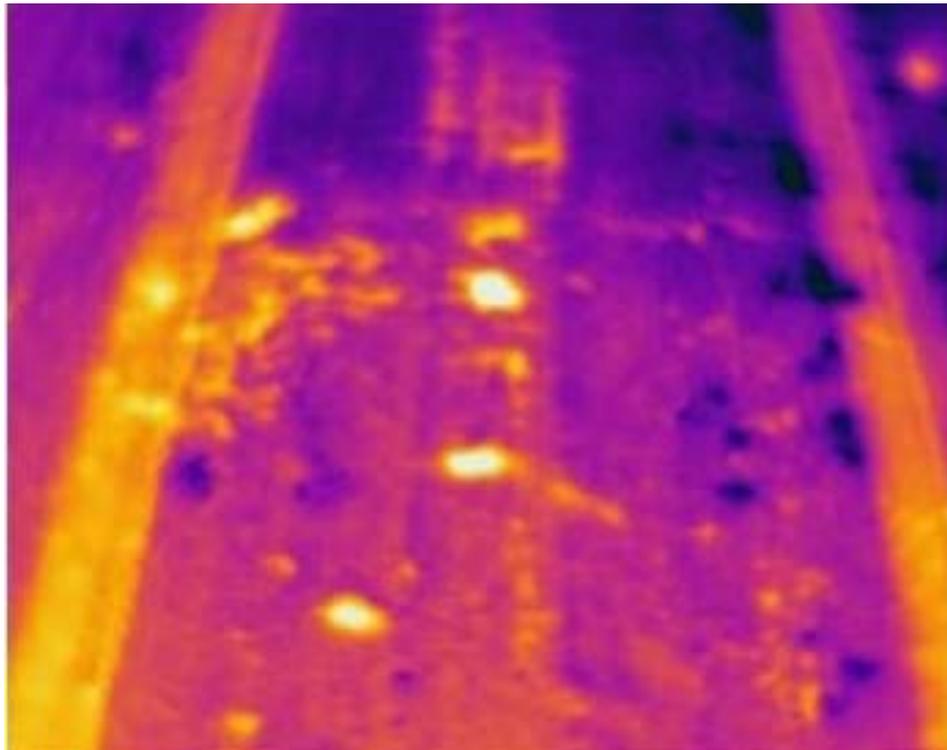
Présence de cavités à la surface du support

Surface du béton non ragrée (ouvrage ancien)

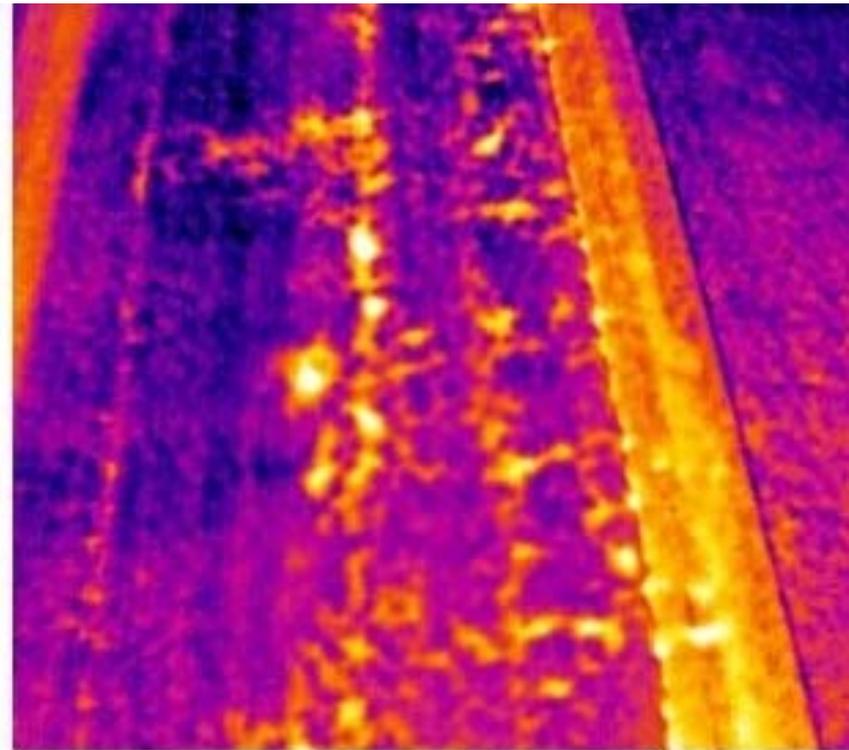
Enrobé de reprofilage trop grenu

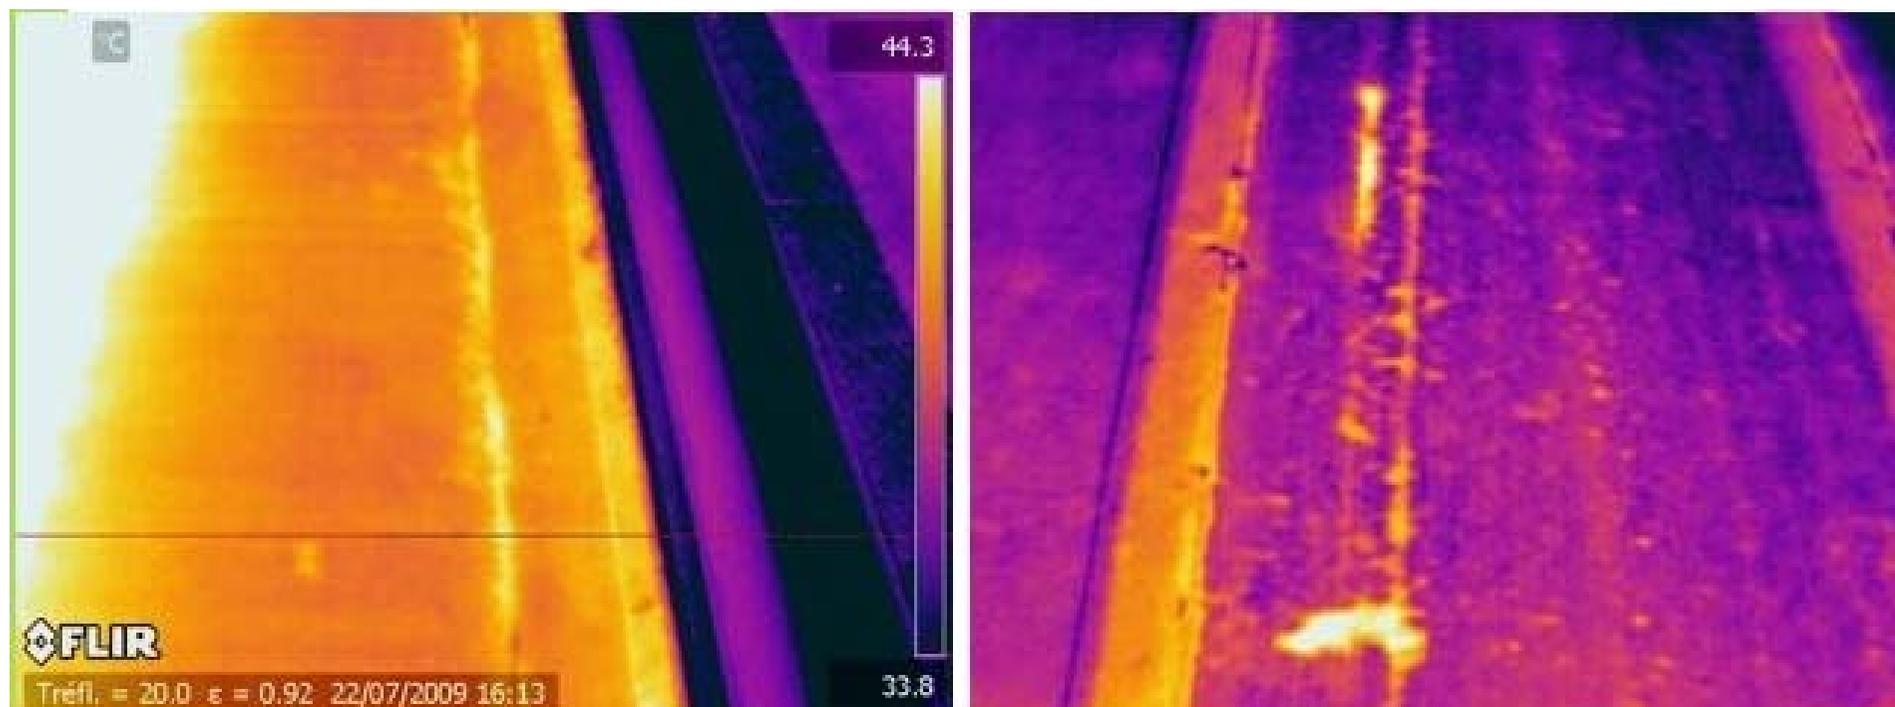
Feuille préfabriquée sur béton bitumineux de reprofilage :  
Vue de défauts d'adhérence au droit joints de reprofilages en béton  
bitumineux insuffisamment fermés

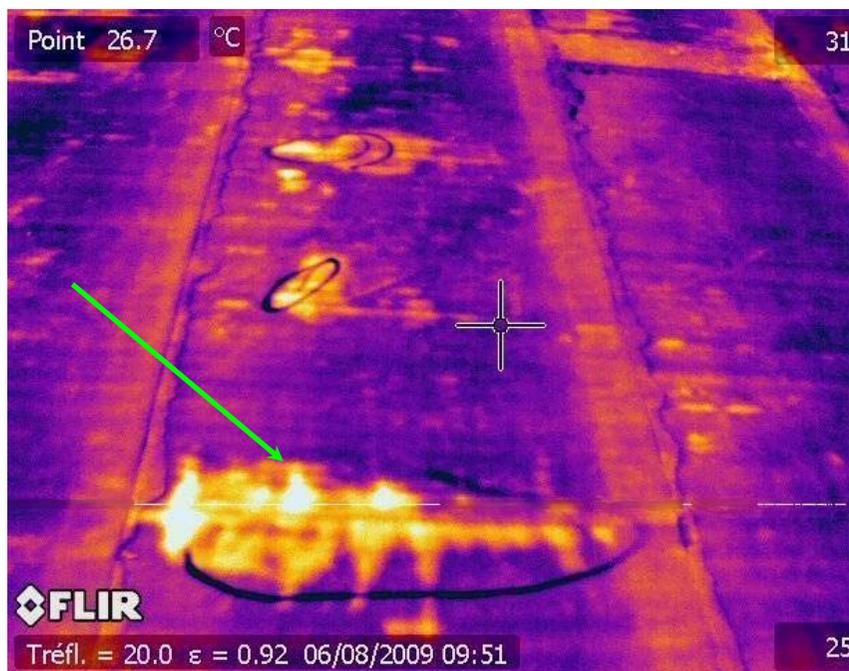
Défaut de marouflage au droit d'un recouvrement transversal (entre autres)

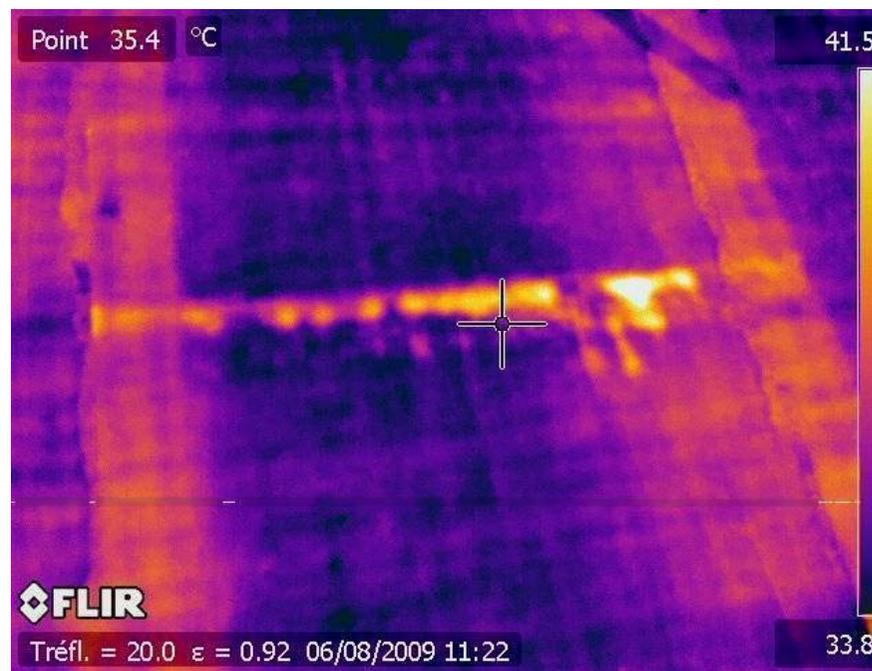
Défaut de mise en œuvre au démarrage du collage d'un lé

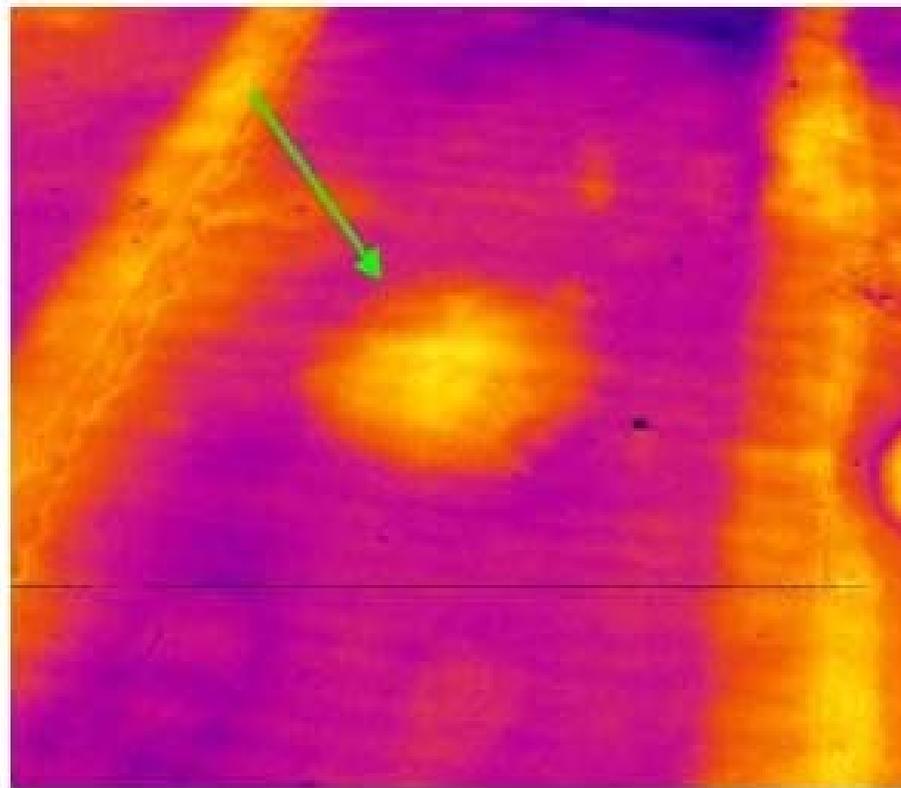
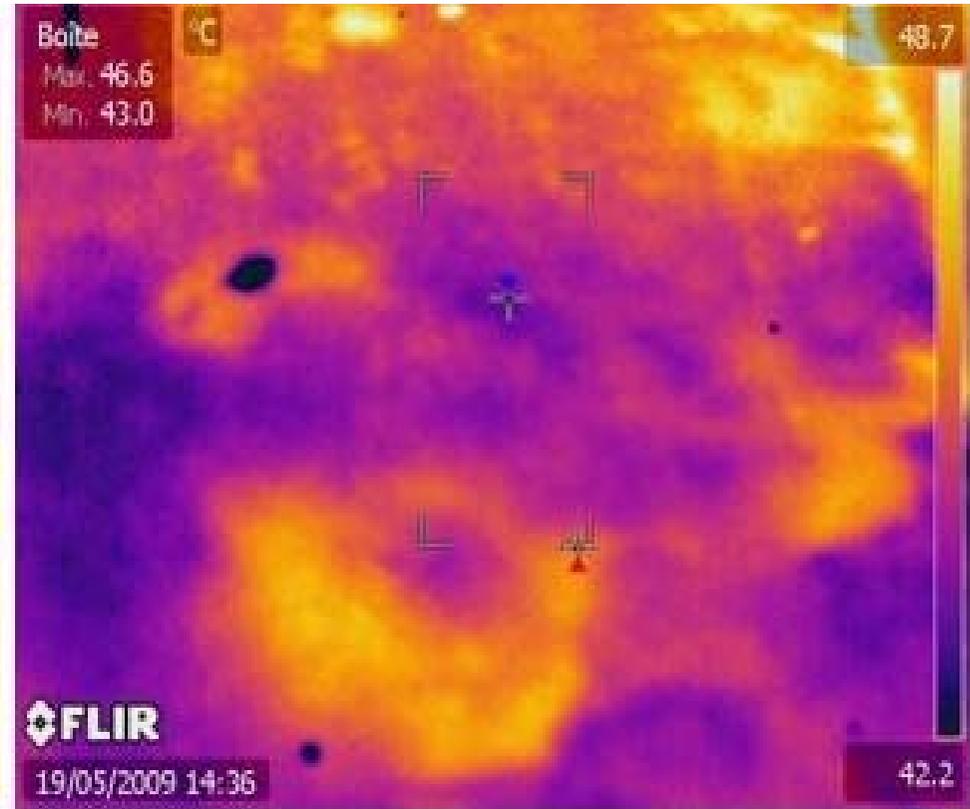
Défauts de cohésion d'un mortier de ragréage

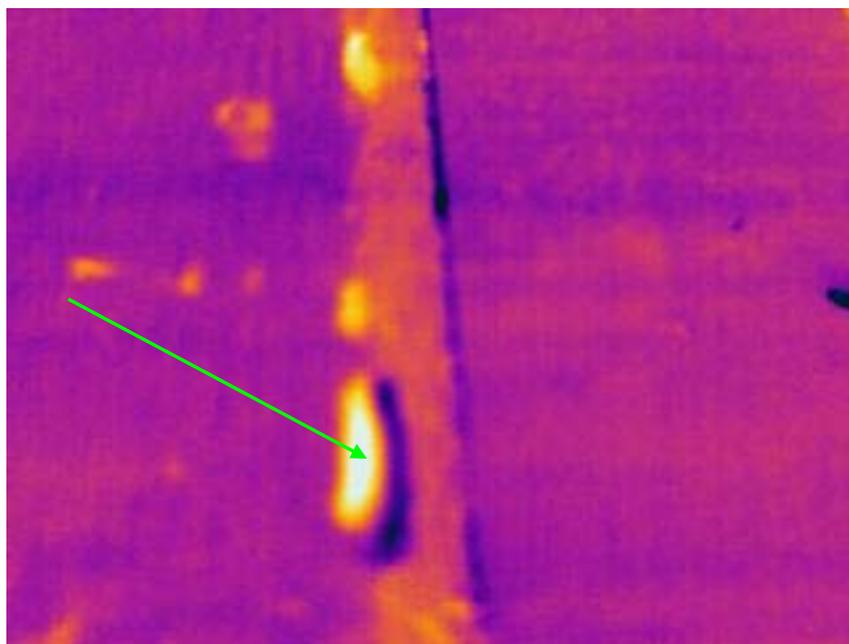
**Défaut de marouflage au droit d'un recouvrement longitudinal**

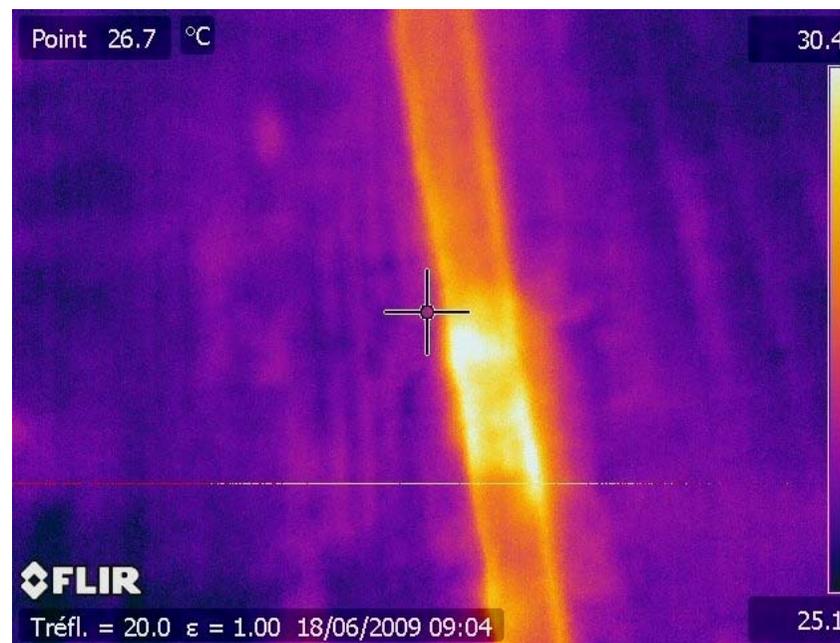
**Défaut d'adhérence au droit d'un Recouvrement de lés**

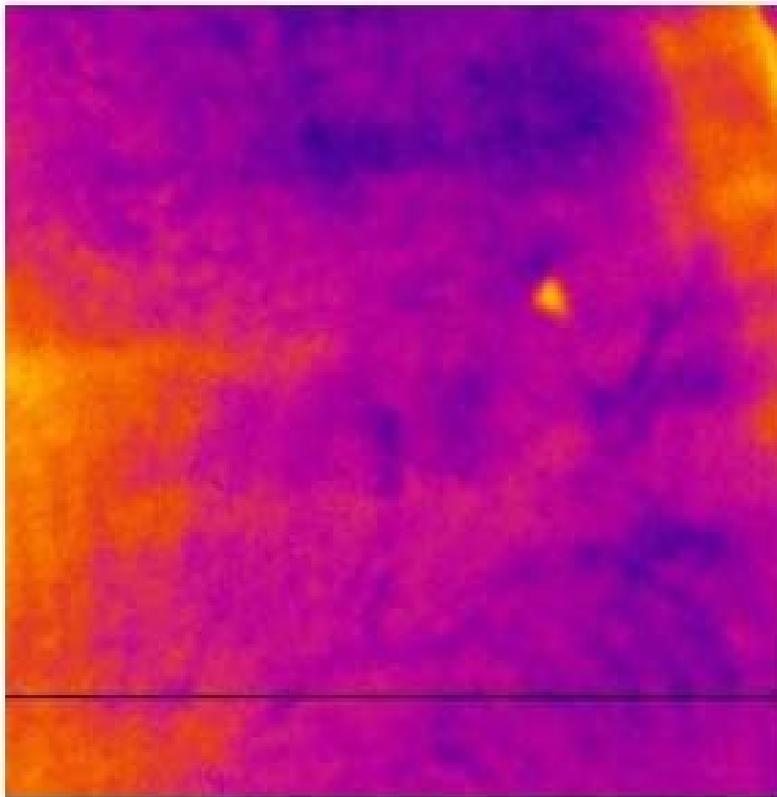
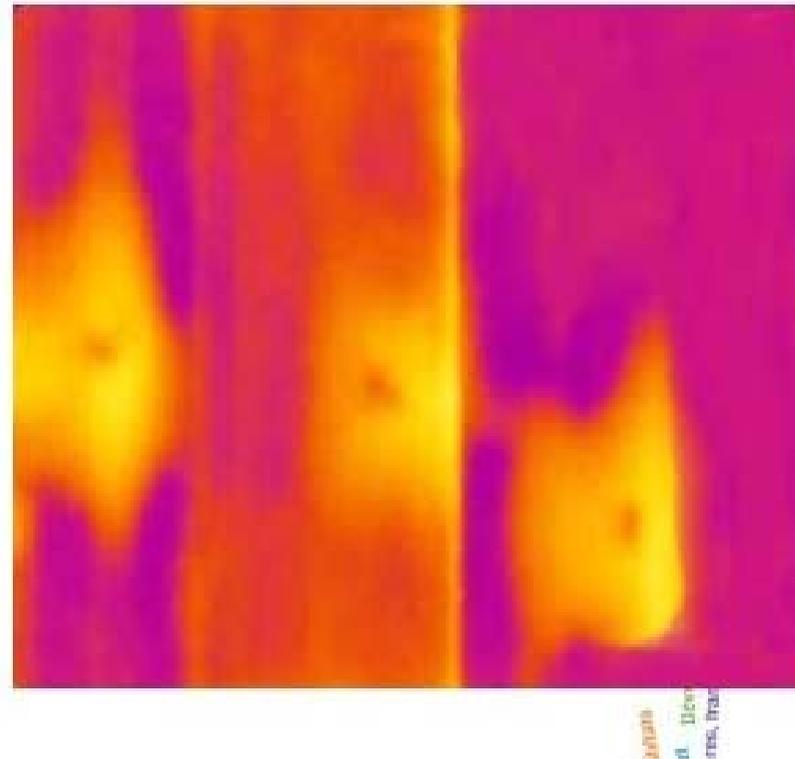
**Présence d'aspérités du support ou granulats entre le support et la feuille préfabriquée**

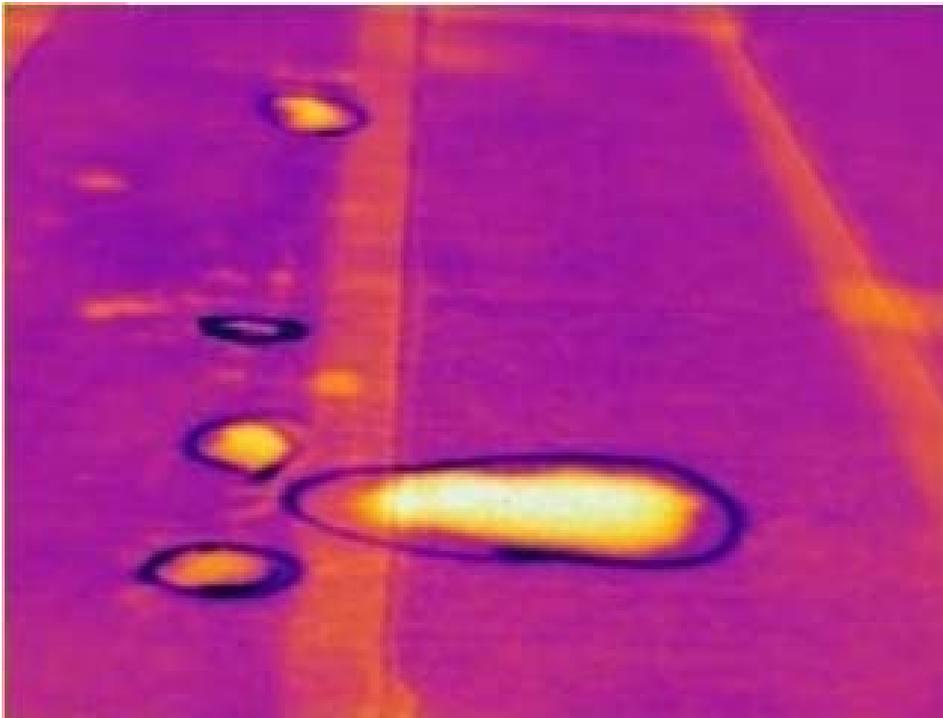
Défauts de mise en œuvre ayant pour origine une fusion insuffisante de la feuille préfabriquée et une exposition solaire de plusieurs jours (gonfles)

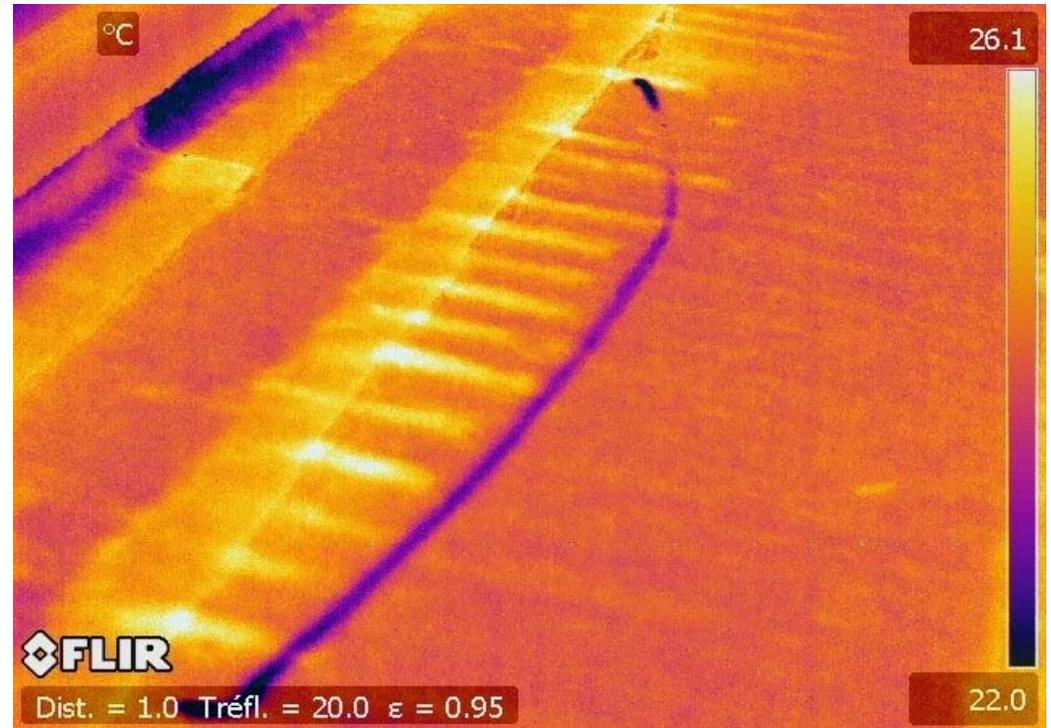
Défauts de mise en œuvre  
(fusion insuffisante + absence de marouflage)

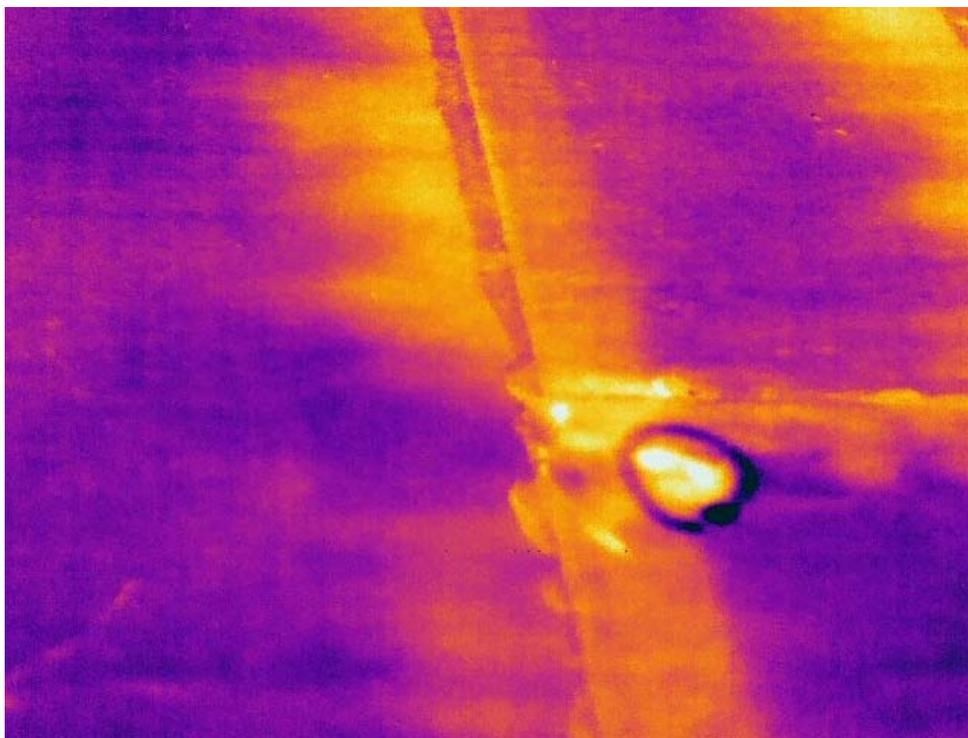
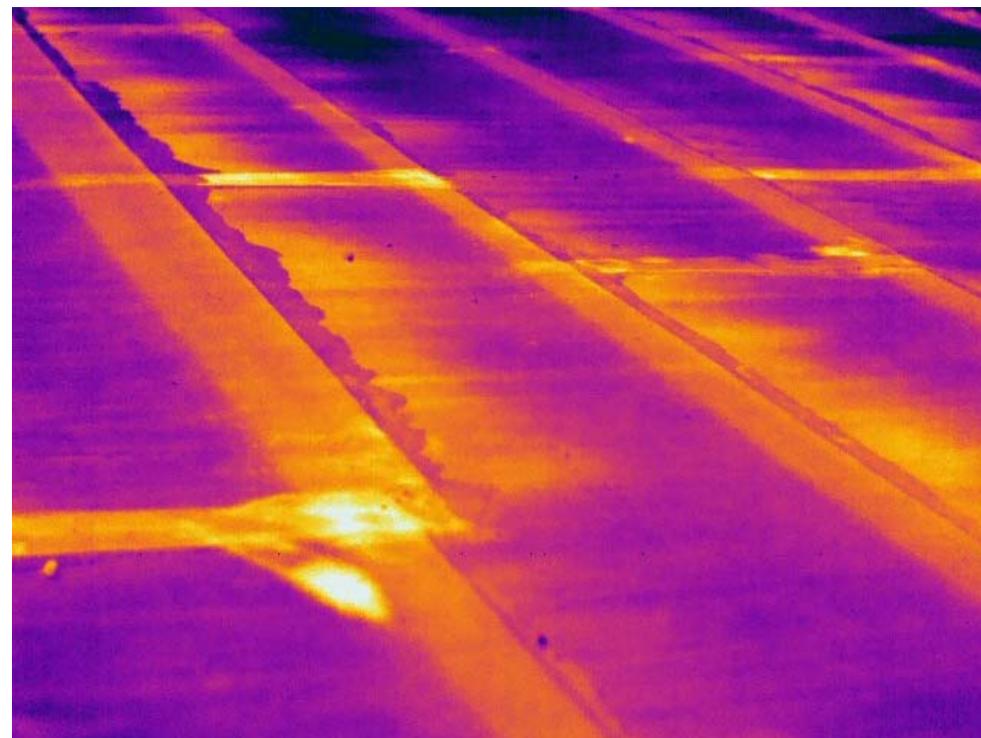
**Défauts de mise en œuvre au droit de points triples  
(marouflage)**

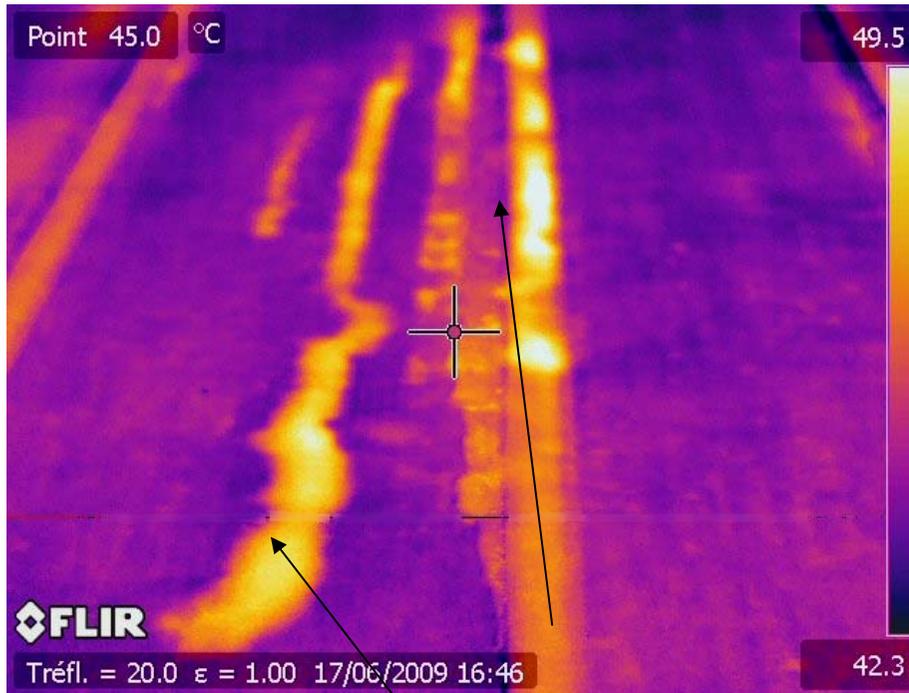
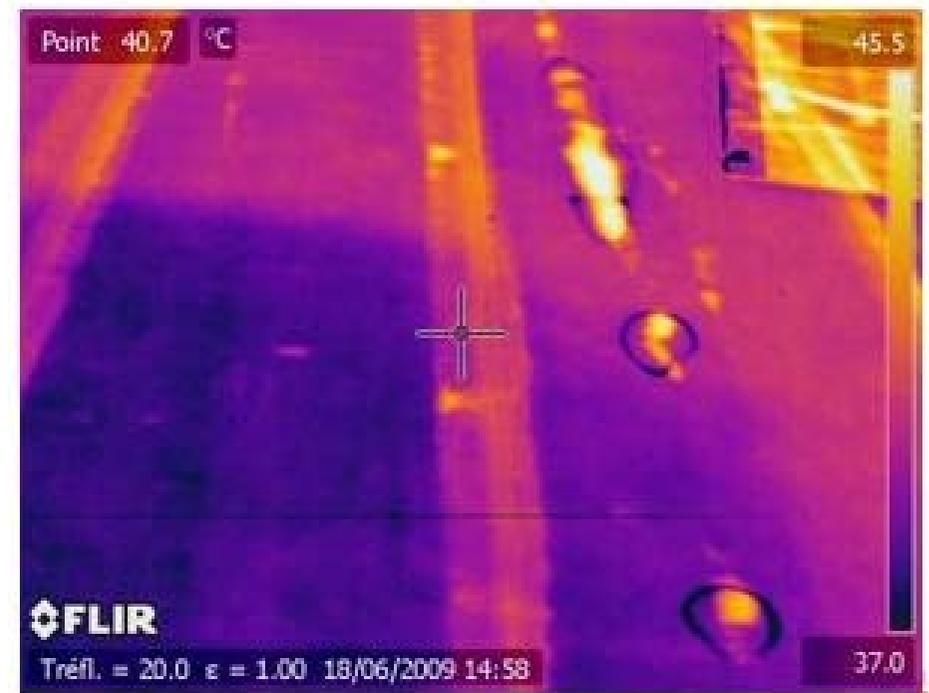
**Défauts d'application (chauffage hétérogène sur une application à la machine)**

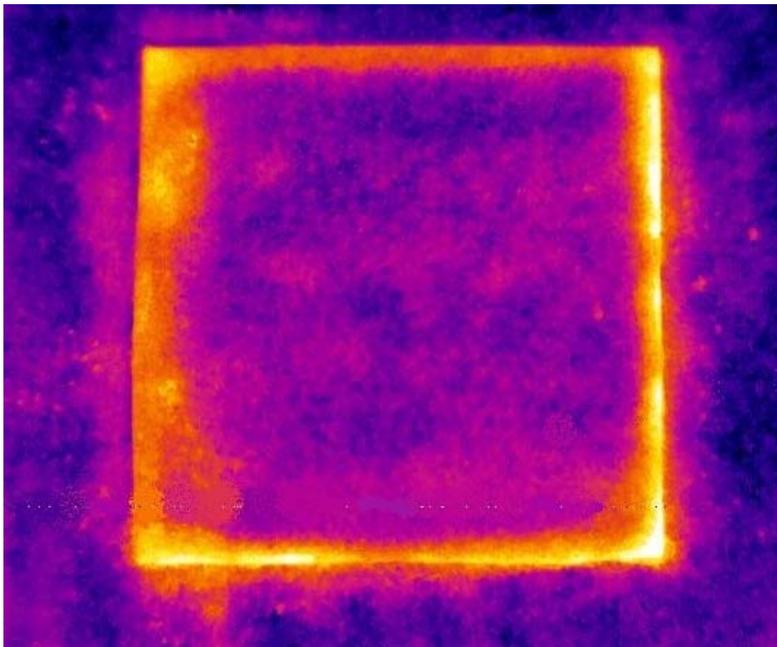
Réparation conforme

- Réparations d'un défaut d'adhérence par incision, réchauffage et mise en place d'une rustine

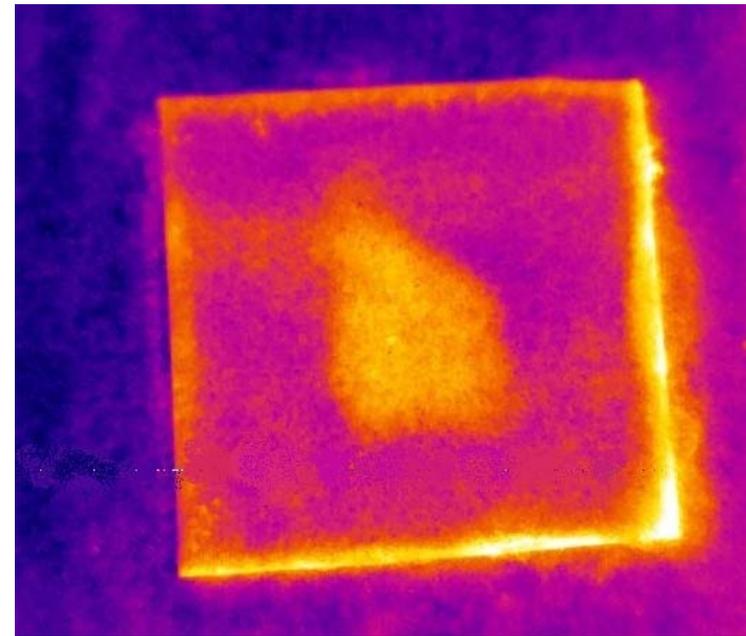
Réparation non conforme  
(présence d'air)

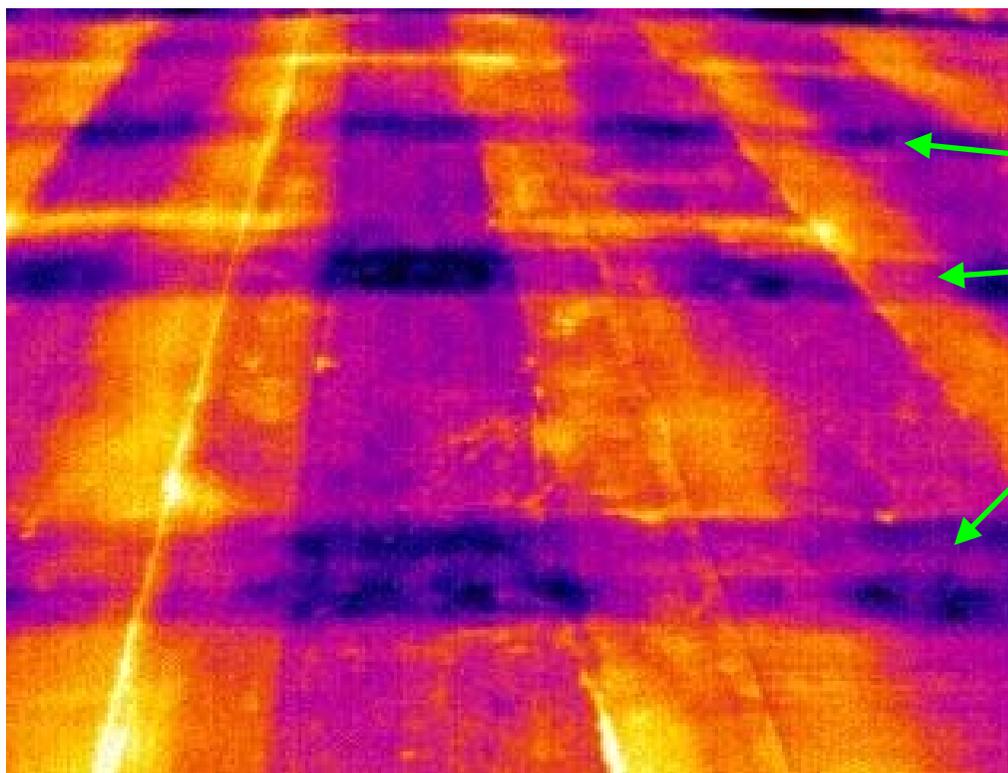
Clavage de dalles béton

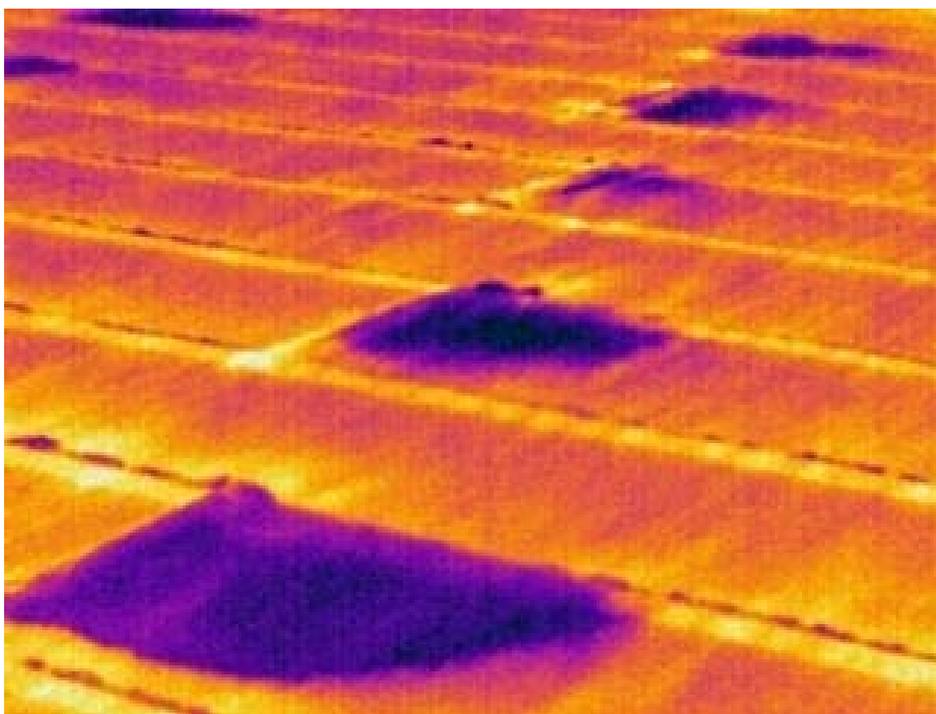
Flaques d'eau
