Restauration du pont d'ANCENIS

LA PROTECTION ANTICORROSION

RD 763 - PONT SUSPENDU D'ANCENIS

RESTAURATIONS DE L'OUVRAGE

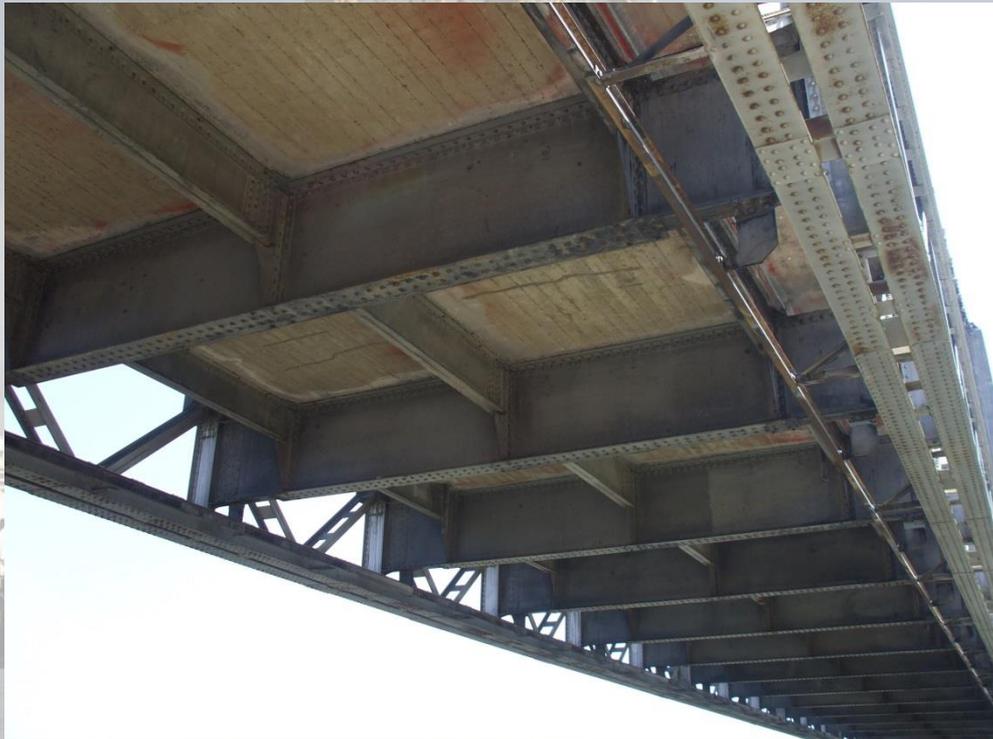
- Le dessous du tablier :

Celui-ci ne présente pas une corrosion généralisée, quelques zones corrodées seront traitées en retouches ponctuelles, les anciens fonds sont composés de peinture bitumineuse.

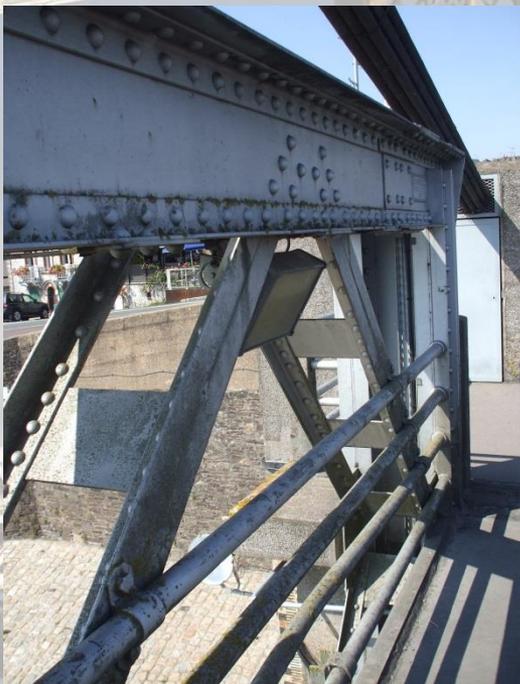
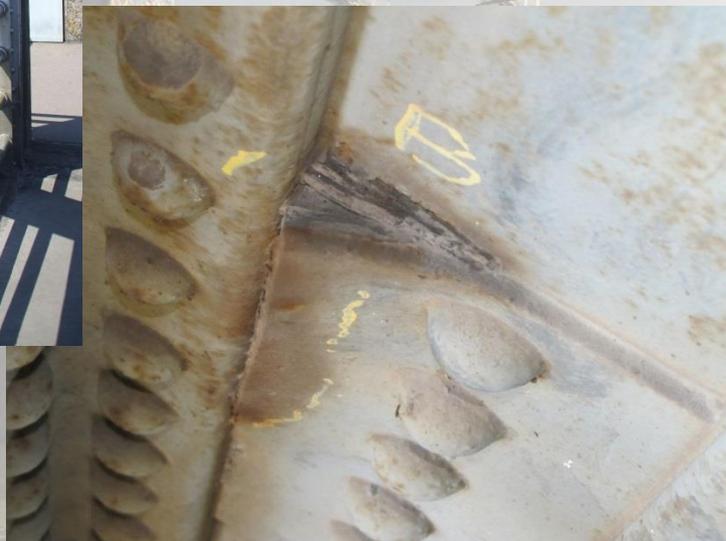
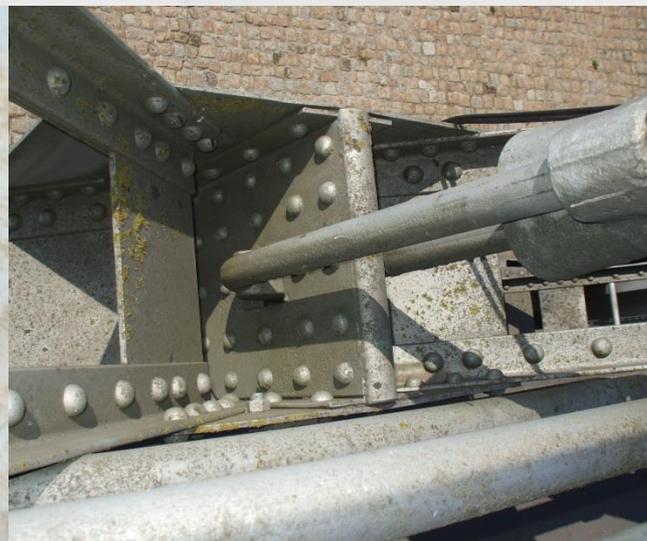
- Les poutres latérales:

Celles-ci présentent des départs de corrosion parfois importants, surtout sur des zones présentant des interstices entre fers. Un décapage complet de ces zones s'impose, un avivage du reste des surfaces suffit. Les anciens fonds sont composés de peinture à base de minium de plomb
