# Un exemple: le recalcul de diagnostic du pont de l'Europe à Avignon

# Présentation de l'ouvrage

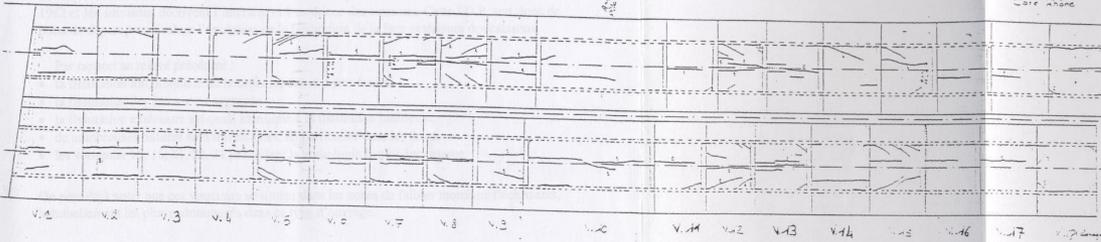
FIGURE 3. Fissures dans le hourdis supérieur.  
plan n° E.C.19

**Pendant la construction :**  
Nombreuses fissures fines (0.1 à 0.3 mm) dans le hourdis supérieur

- fissures long parallèles à l'axe du tablier,
- fissures obliques en arêtes de poisson

Hourdis supérieur: fissures de diffusion à la mise en tension

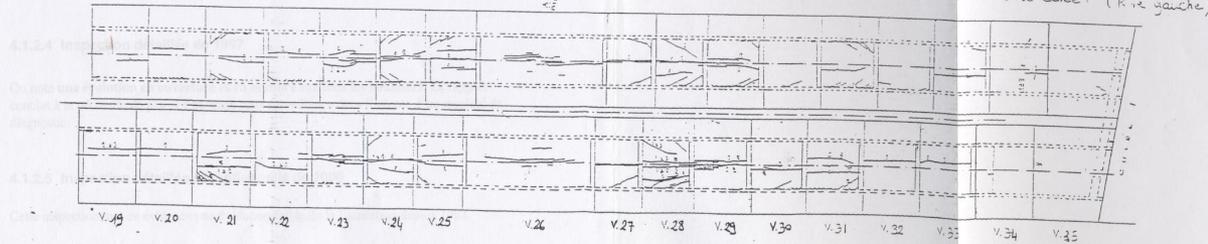
FIGURE 2. Fissures dans le hourdis supérieur.  
plan n° E.C.18

REMARQUE: Les fissures observées de la table, comportent des traces d'effortement.

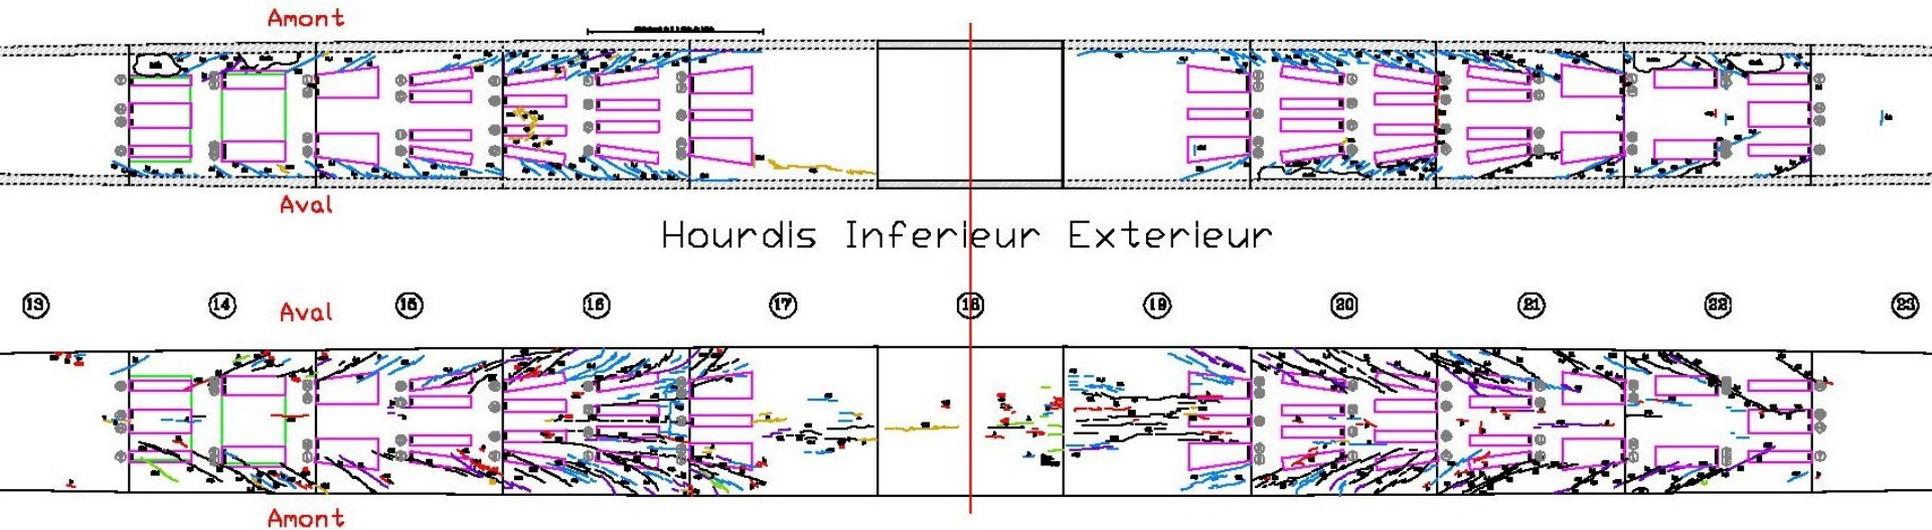
Hourdis Inferieur Interieur

Fissures obliques à l'intérieur des voussoirs (en arête de poisson) à l'arrière des ancrages, principalement en travée centrale (0.1 à 0.3 mm), en évolution, traversantes, se prolongeant dans les âmes.

Découpe d'un cantilever inversé entre 2 voussoirs symétriques (16 et 22)

Hourdis inférieur: fissures d'entraînement derrière les bossages d'ancrages + insuffisance de résistance par rapport aux effets cumulés des cisaillements de diffusion et de flexion générale
