RD 531- Gorges de la Bourne - Travaux de sécurisation Historique et principe des travaux

RD 531- Gorges de la Bourne - Travaux de sécurisation

RD 531 - OA n°15
PR-26+570

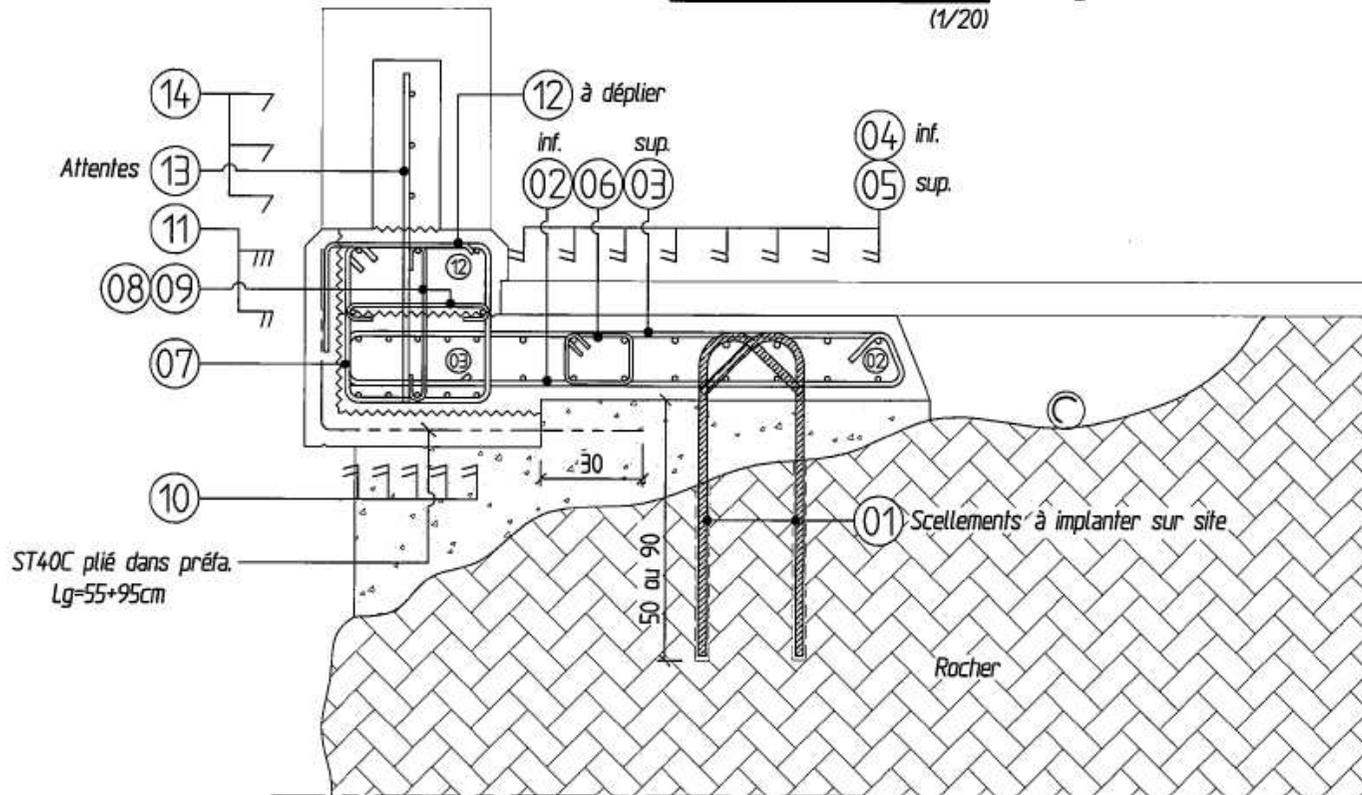
COUPE TYPE N°1 (1/20)

Coupes types des différents cas de réparation : dalle de frottement

- dalle de frottement dimensionnée pour reprendre les efforts de chocs (30% des efforts de calcul d'une GBA : niveau de retenue intermédiaire entre VL et PL)
- première ligne de clous dimensionnée pour reprendre les efforts de chocs : 1 clou (32mm) tous les 3 m ancré de 3,5m dans le rocher
- ligne(s) de clous supplémentaire(s) en cas d'amorce de déformation d'ensemble : valable uniquement si le mur n'est pas trop désorganisé, dans le cas contraire, paroi clouée avec habillage pierre
- rejointoiement profond et-ou injection associé à un drainage et un assainissement adéquat

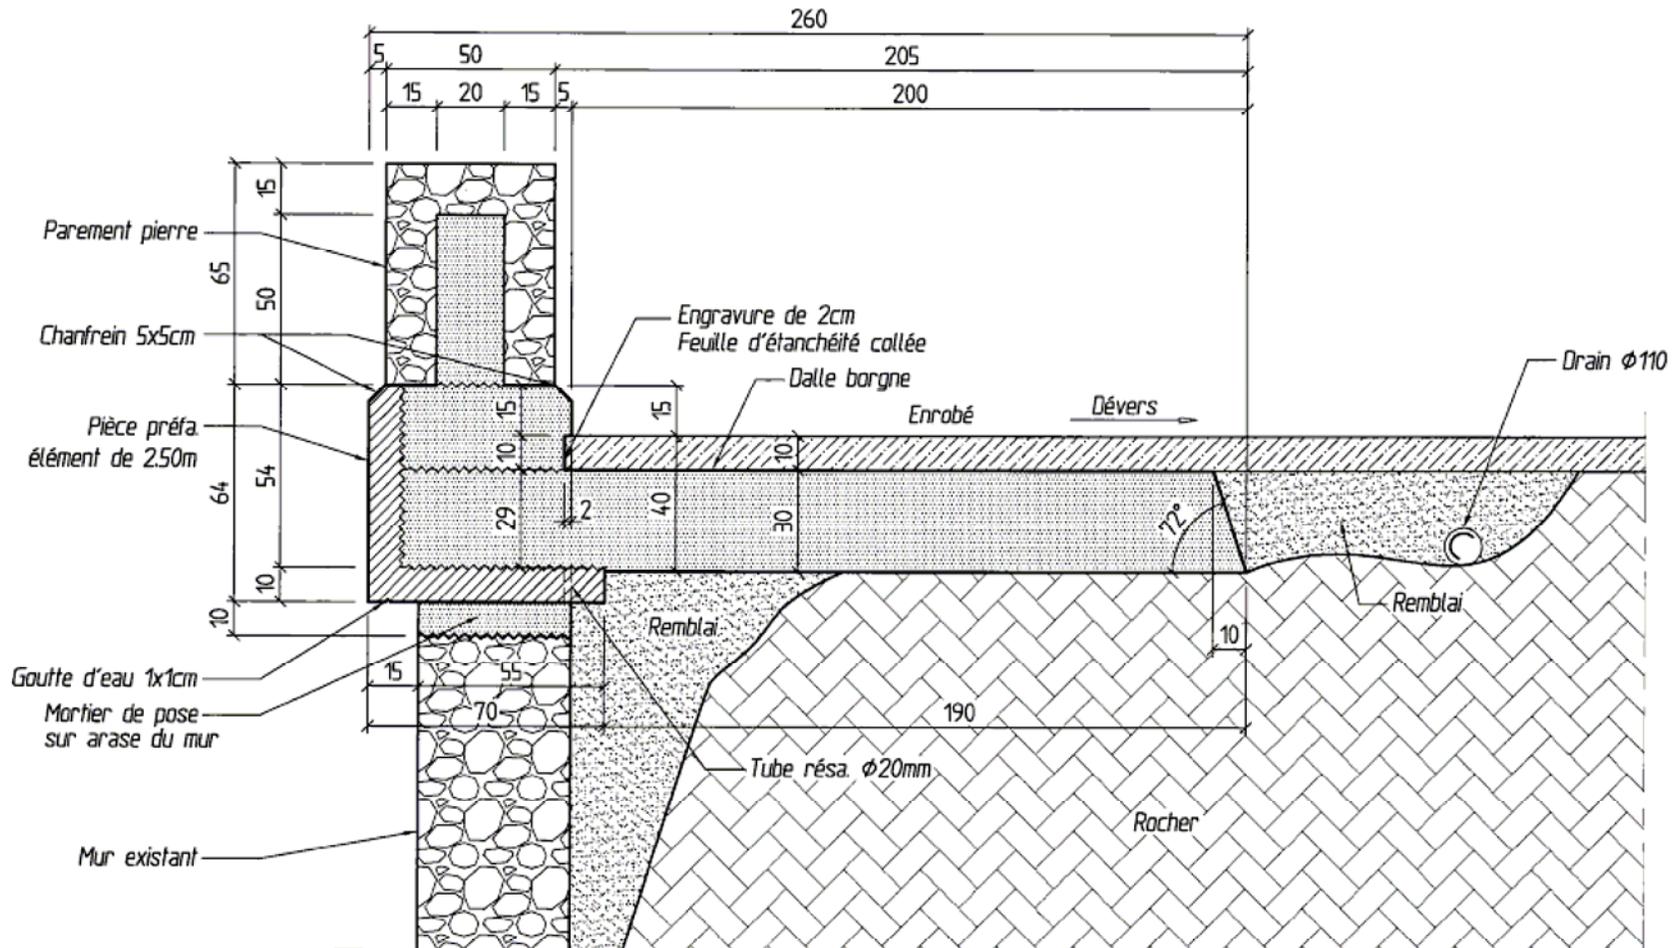
Dalle borgne COUPE TYPE N°2 (1/20)

Coupes types des différents cas de réparation : dalle borgne

DALLE BORGNE A ADAPTER SUR SITE SUIVANT DEVERS (2m mini)

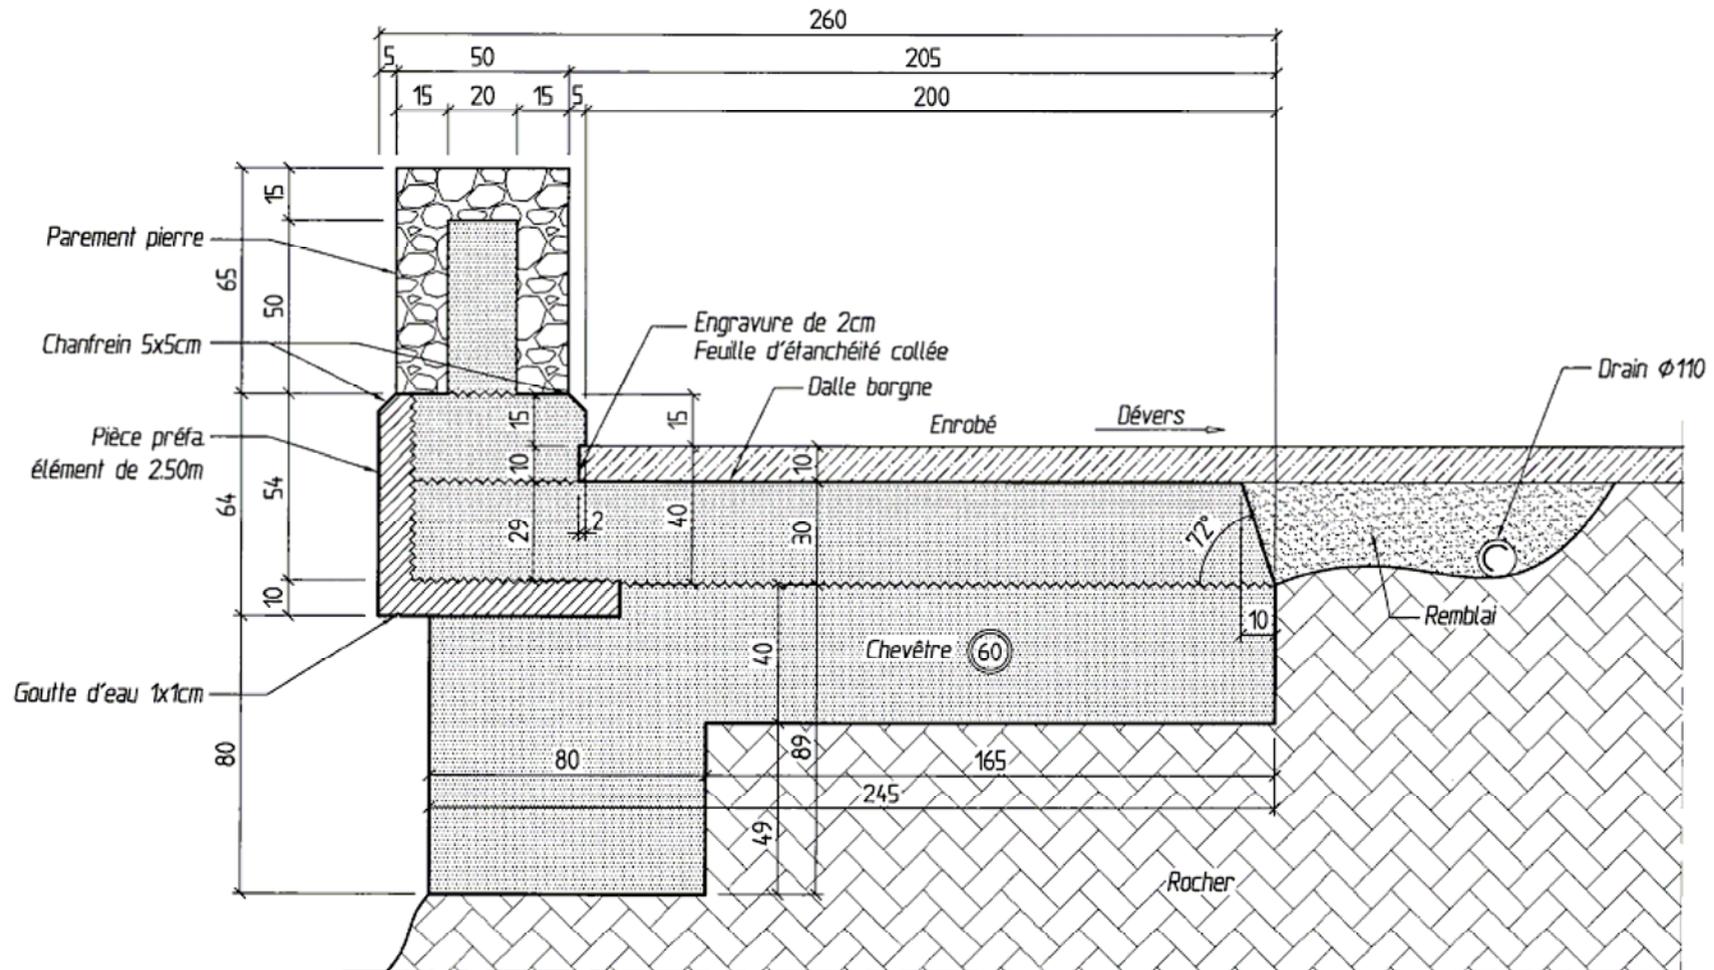
Dalle borgne COUPE TYPE N°2 SUR APPUI (1/20)

Coupes types des différents cas de réparation : dalle borgne

DALLE BORGNE A ADAPTER SUR SITE SUIVANT DEVERS (2m mini)

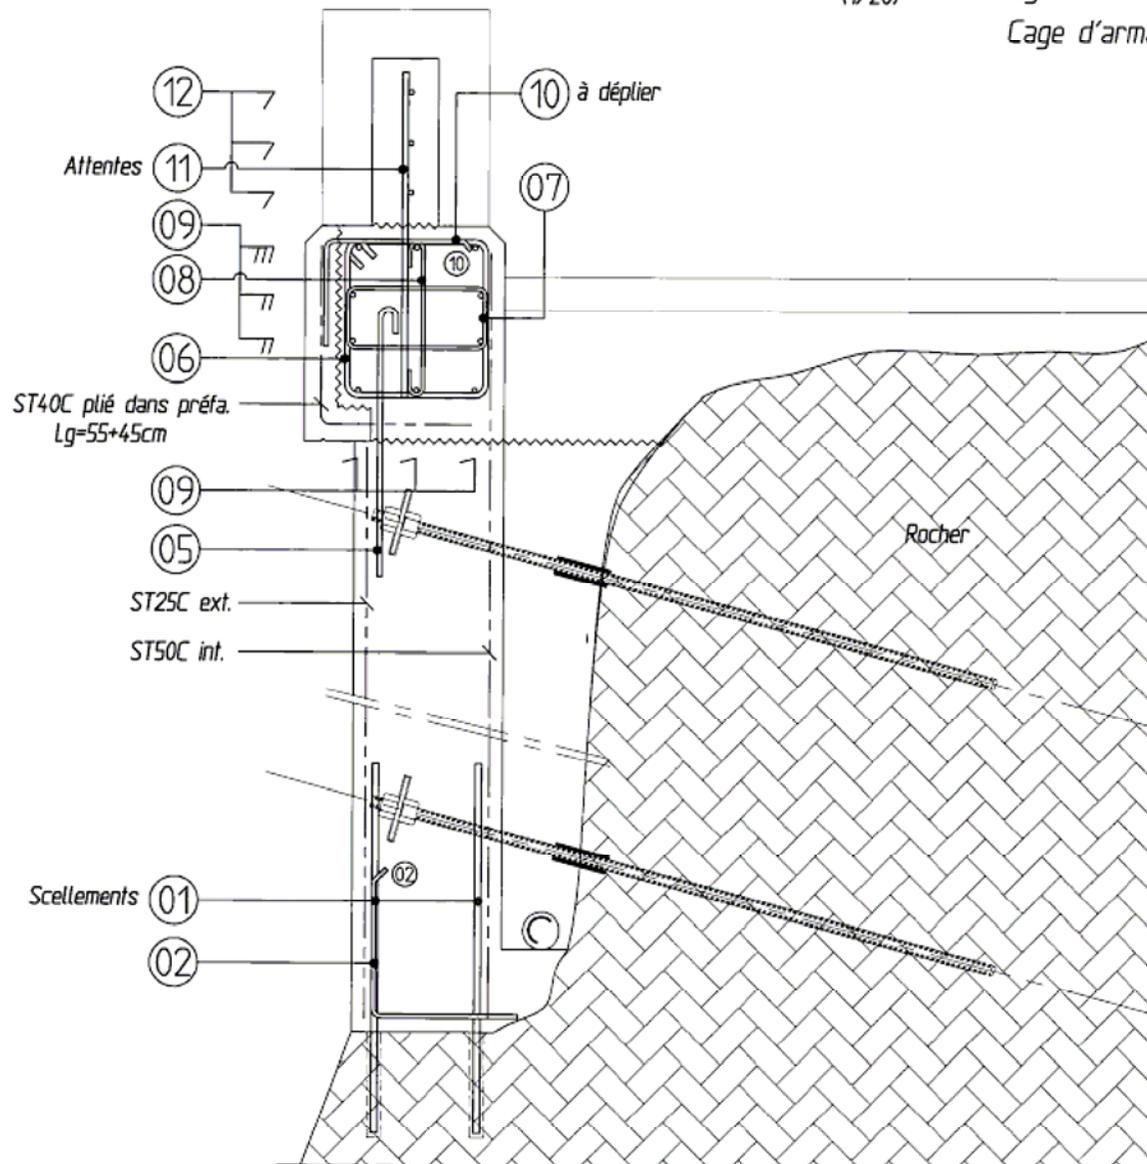
COUPE TYPE N°3 (1/20)

Coupes types des différents cas de réparation : mur ancré

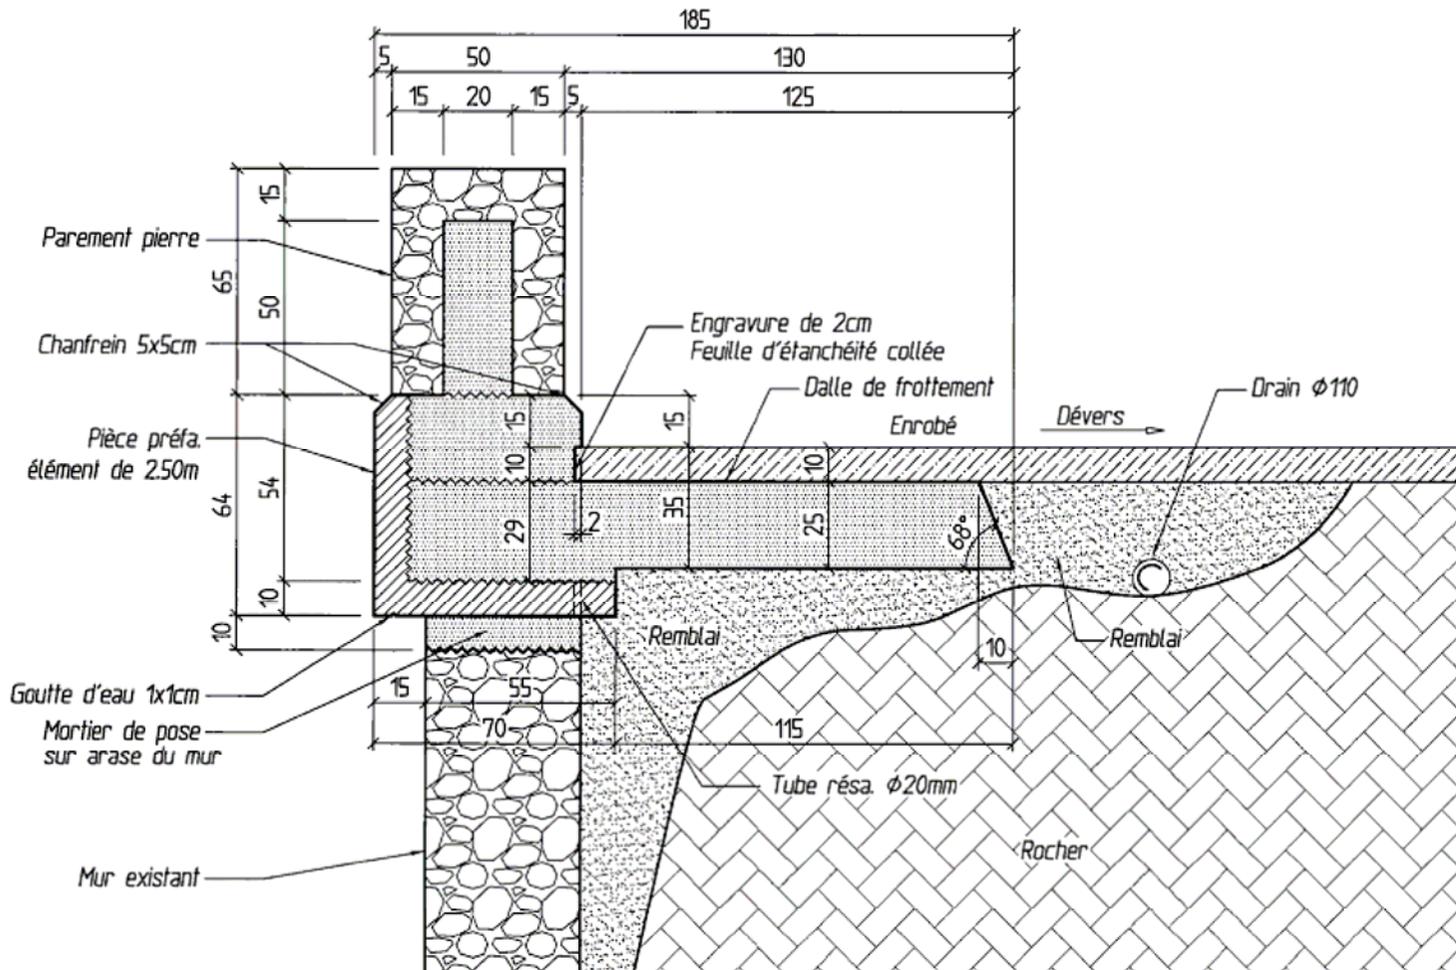
COUPE TYPE N°4
(1/20)

Coupes types des différents cas de réparation : dalle de frottement sur mur existant

DALLE DE FROTTEMENT A ADAPTER SUR SITE SUIVANT DEVERS

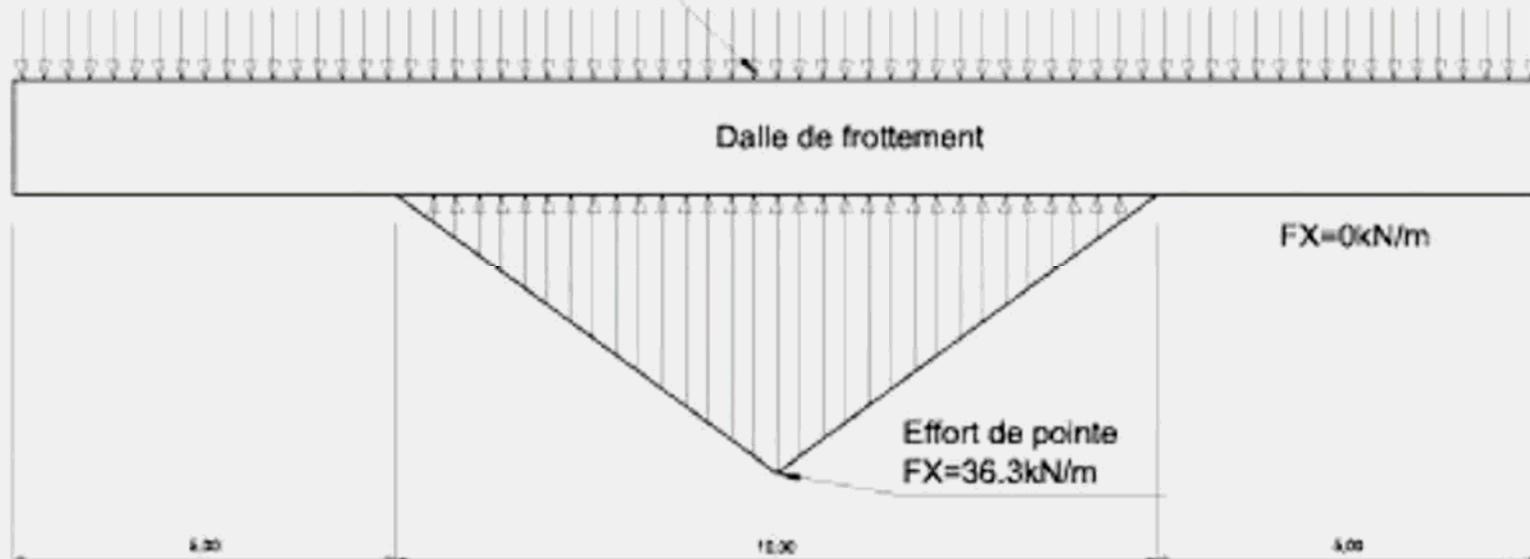
La dalle de frottement de 1.5m de large et de 0.39m reprend l'effort sur le parapet avec une diffusion sur une longueur de 20m.

Effort réparti par la dalle
 $F_x = 9.1 \text{ kN/m}$ sur 20m

L'effort en tête est donc de $F_x = 9.1 \text{ kN/m}$ décalée de 0.71m par rapport au bas du parapet.

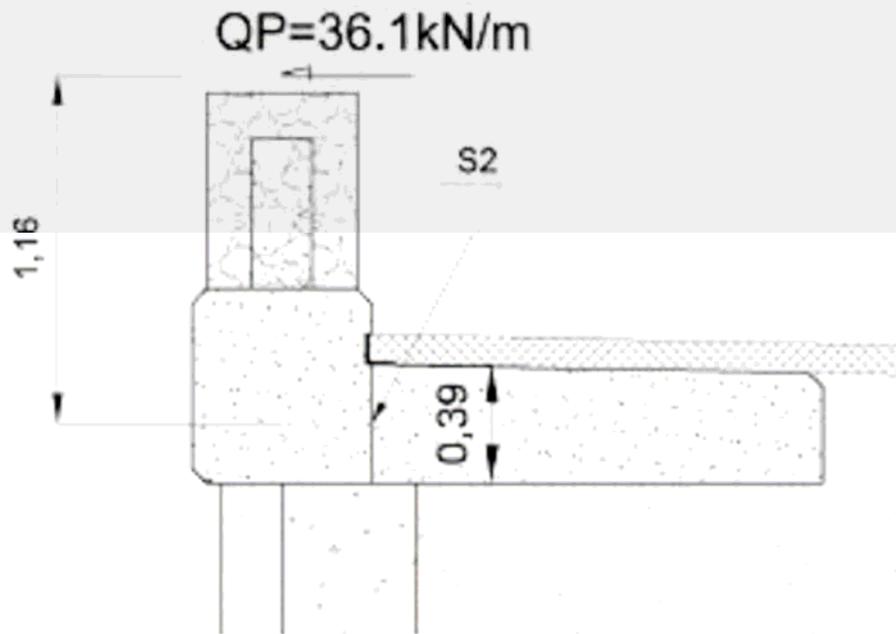
La sollicitation au niveau de la section S2 à la jonction entre la corniche préfabriquée et la dalle de frottement est :

- $N=36.3\text{kN/m}$ (traction)
- $M=36.3\text{kN/m} \cdot 1.16\text{m}=42.1\text{kN.m/ml}$
- $V=0\text{kN/ml}$

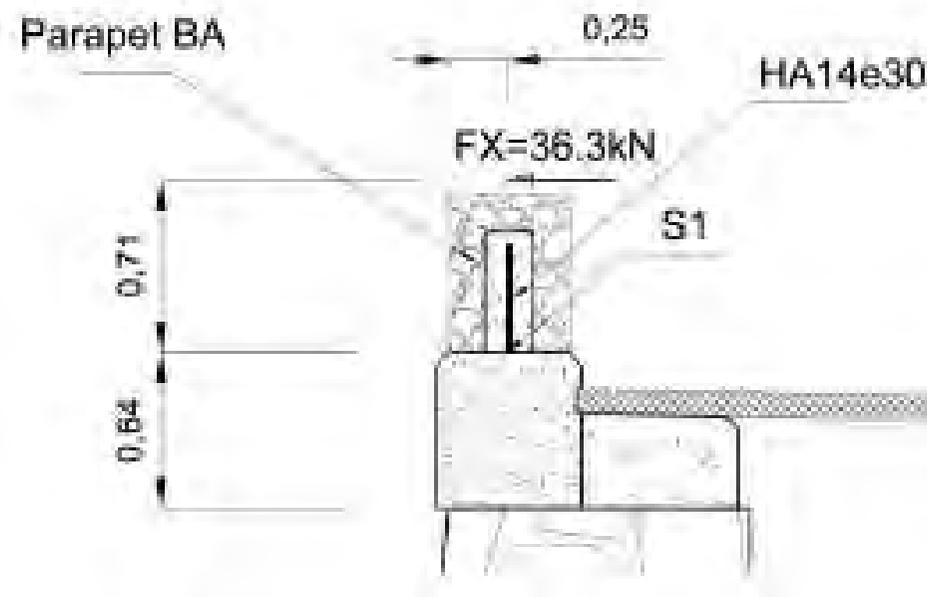
La sollicitation au niveau de la section S1 d'encastrement du parapet dans la corniche est :

- N =compression due au poids propre négligée
- $M=25.8\text{kN.m/ml}$
- $V=36.3\text{kN/ml}$
