## *Appareils d'appui*

## Morphologie

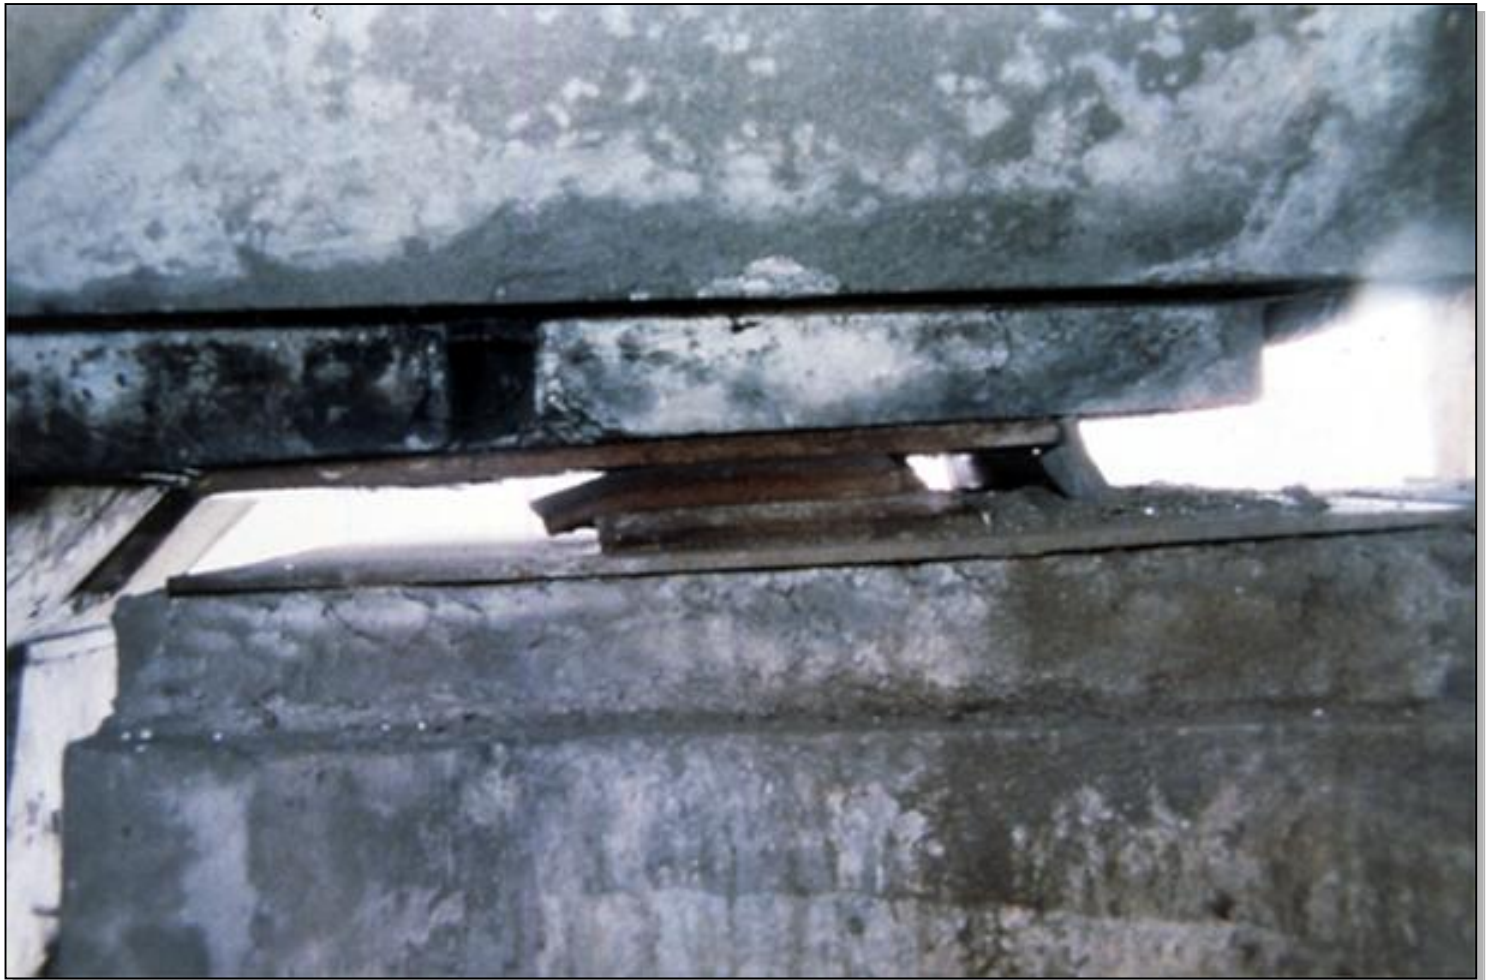
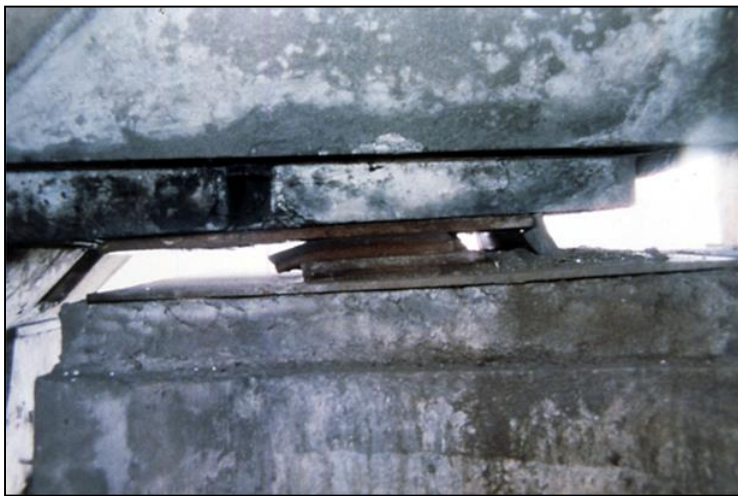
Décollement de deux appareils d'appui superposés

Ces appareils d'appui en caoutchouc fretté sont situés sous un tablier en béton précontraint de grande longueur

Par effet de cisaillement et collage insuffisant des deux appareils d'appui, le premier chemine sur le second

Ce cheminement risque de mettre la structure en danger ; le changement d'appareil d'appui est urgent : classe 3U

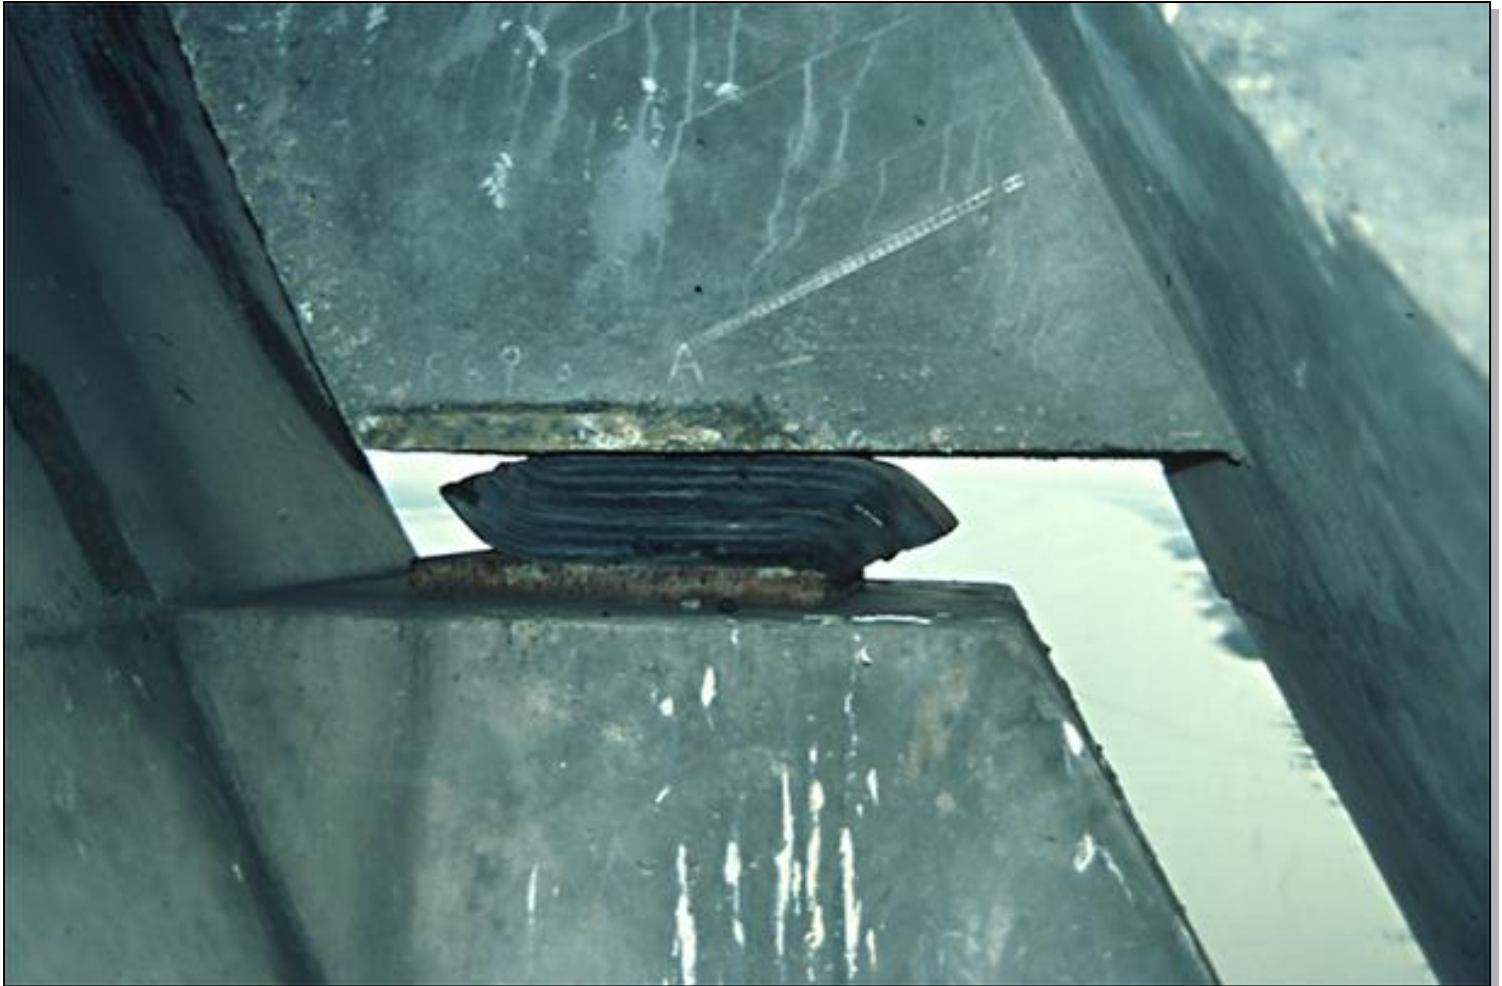
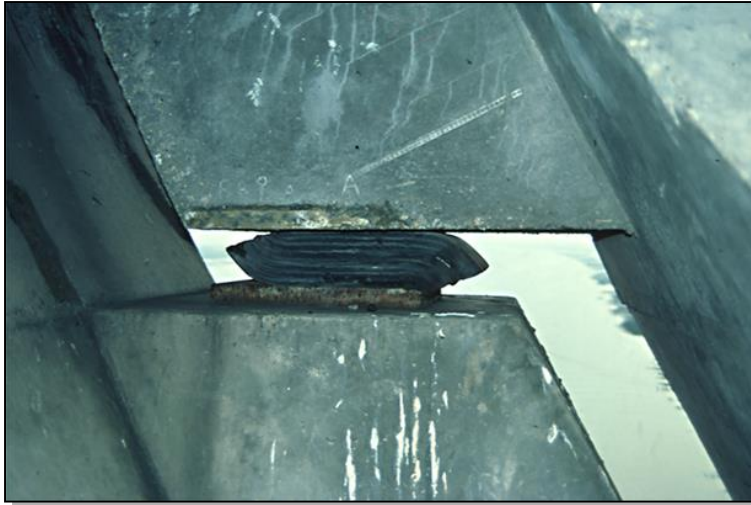
Distorsion en « S » d'un appareil d'appui en caoutchouc fretté, accompagné d'une déformation irréversible des frettes

Cet appareil est situé au droit d'un joint cantilever entre deux consoles en béton précontraint

Sous-estimation du déplacement relatif entre les deux consoles

L'appareil d'appui fonctionne en dehors de ses limites et met en danger le fonctionnement de la structure : classe 3U

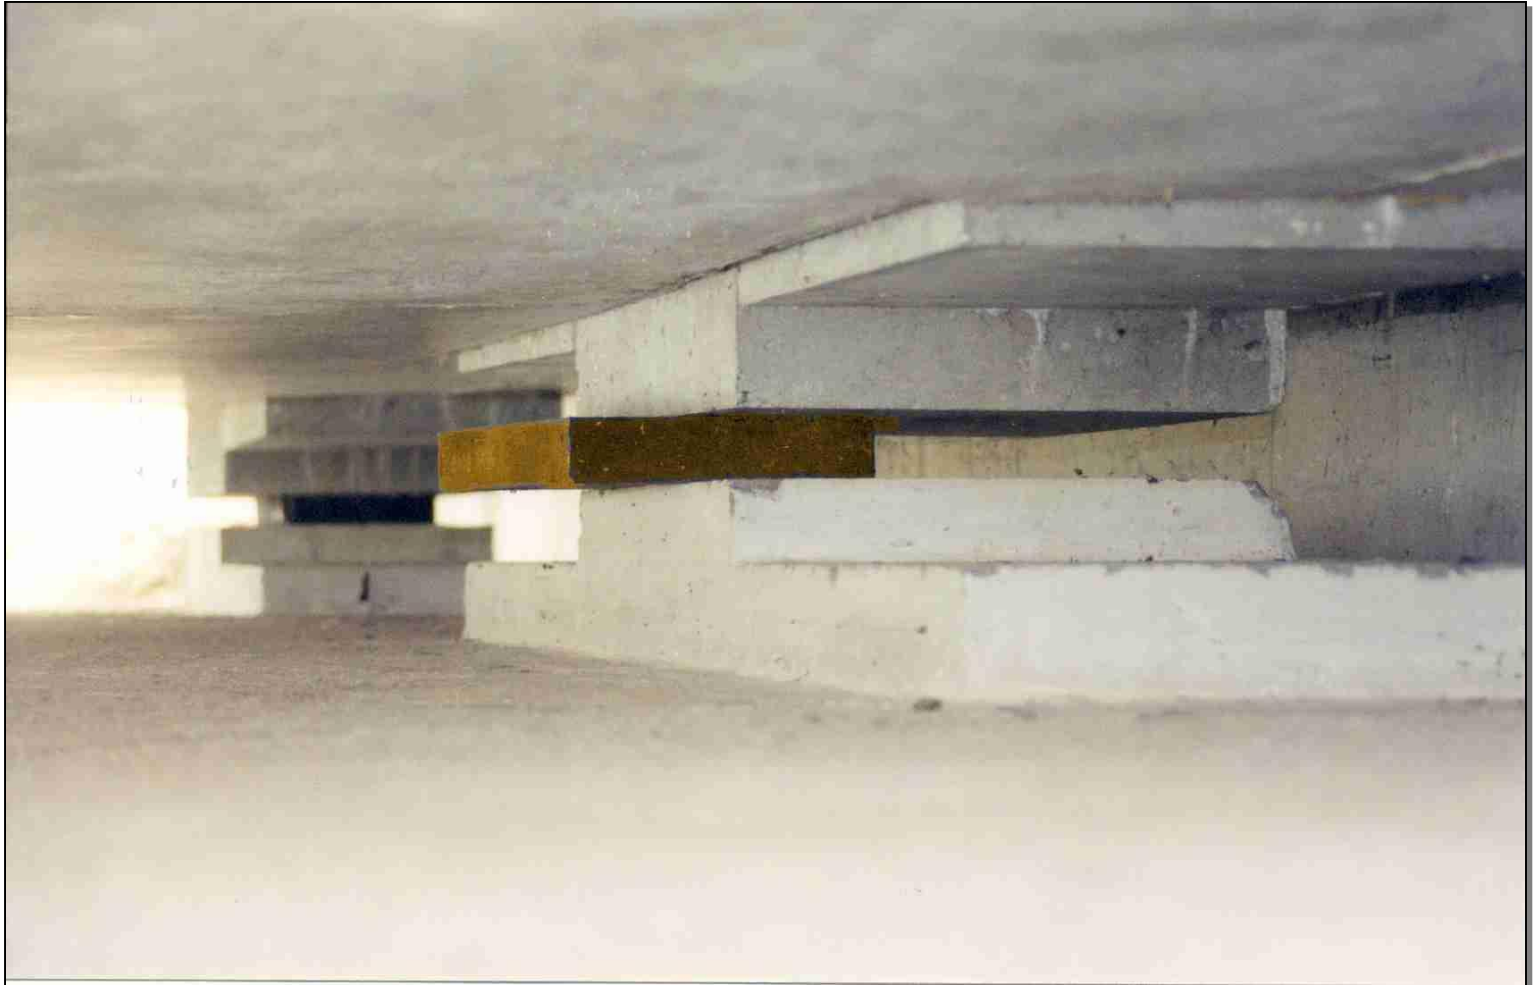
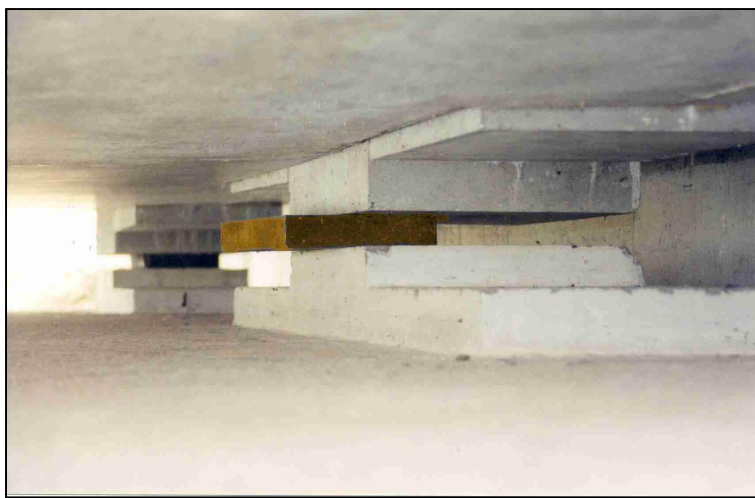
► **Type de défaut**  
Cheminement

Cet appareil est situé au centre d'une ligne d'appui sur culée d'un pont-dalle en béton armé

Mauvaise répartition latérale des descentes de charges sur culée liée au défaut de prise en compte de l'effet transversal du gradient thermique à la conception

L'appareil d'appui ne remplit pas ses fonctions et l'extrémité du tablier ne fonctionne pas correctement : classe 3U

Il convient de procéder rapidement au recalage de la ligne d'appui. Dans un premier temps, l'appareil d'appui peut être repositionné et bloqué par un dispositif anti-cheminement

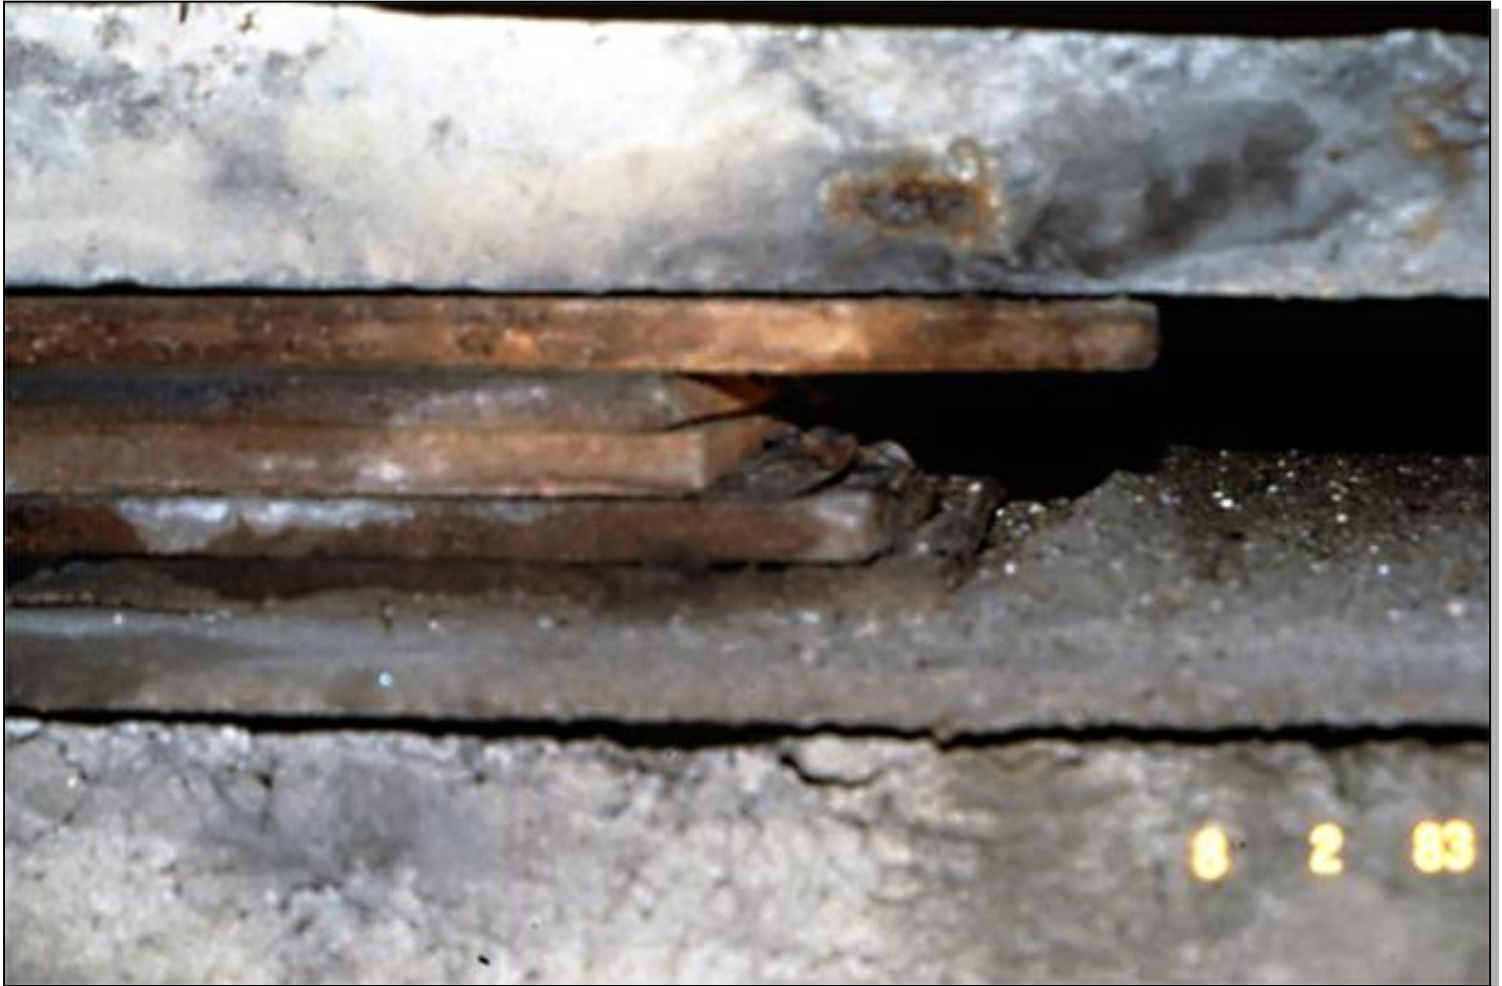
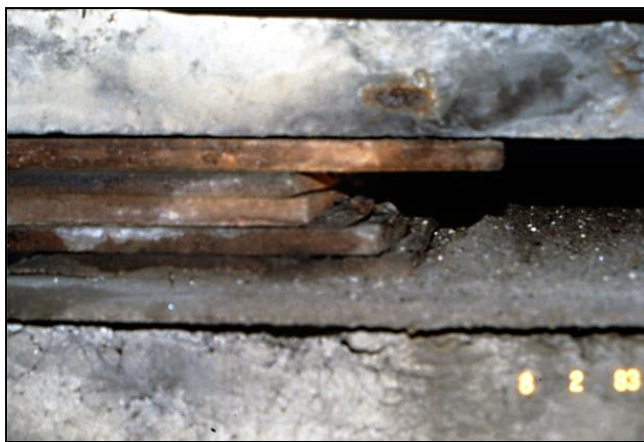
Décollement et cheminement des plaques de néoprène d'un appareil d'appui par désadhérisation frette/caoutchouc

Cet appareil d'appui en caoutchouc fretté, situé sous un tablier en béton précontraint est prévu pour être glissant

Mauvais fonctionnement de la plaque de glissement

Cet appareil d'appui est particulièrement endommagé et il risque de mettre en danger la structure

Le changement d'appareil d'appui est urgent : classe 3U

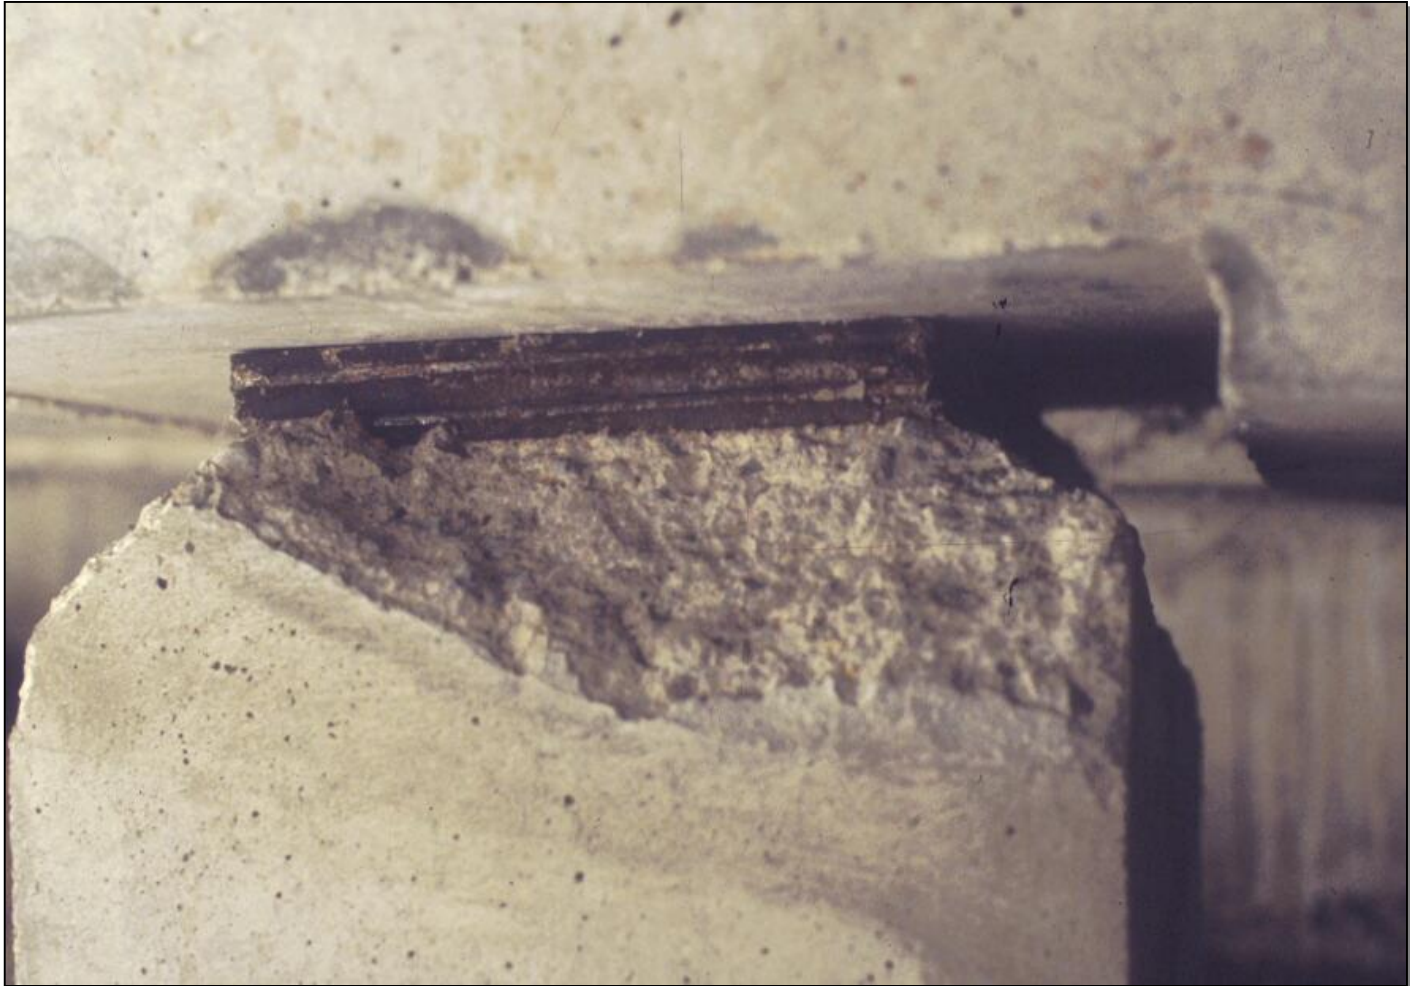
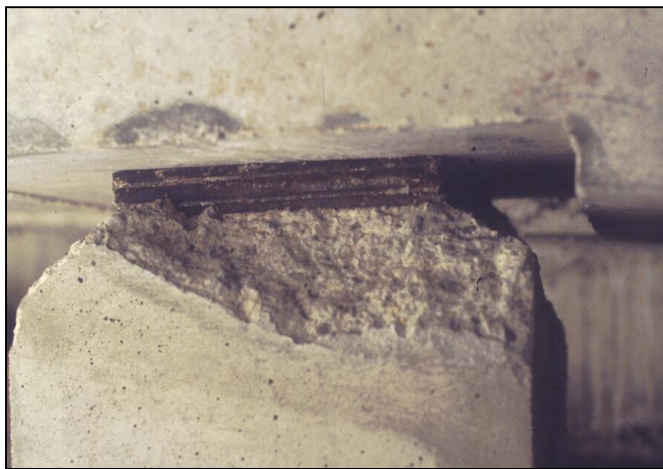
- ▶ **Type de défaut**  
Éclatement du bossage inférieur et engravement de l'appareil d'appui
- ▶ **Situation**  
Sur culée d'un pont à poutres PRAD

- ▶ **Cause**  
Défaut d'exécution du bossage
- ▶ **Critère de classement**  
Cet appareil d'appui ne fonctionne pas correctement  
La réparation du bossage est urgente : classe 2E

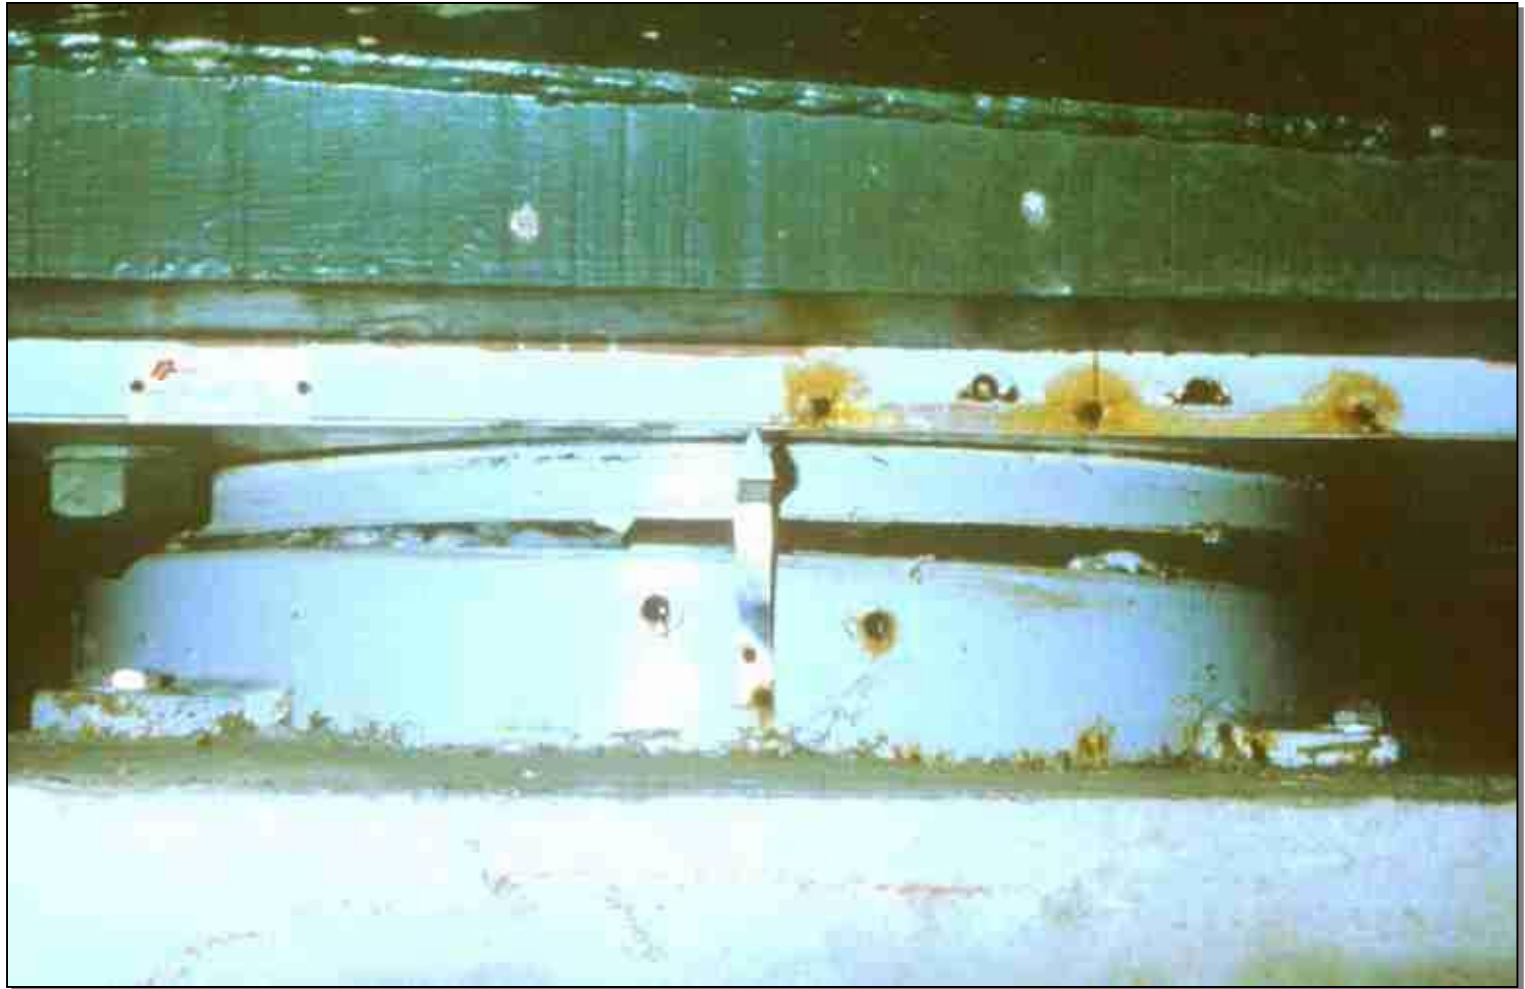
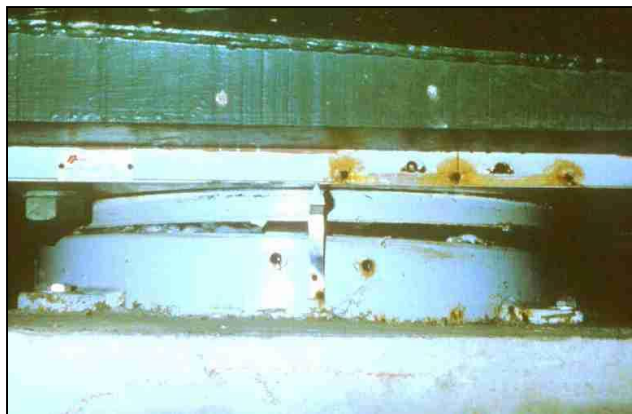
Appareil d'appui mobile multidirectionnel en limite de possibilité de glissement

Sur culée d'un pont mixte isostatique à une travée

Renversement de la culée fondée sur pieux de grande longueur dans un massif en grand glissement

Cet appareil d'appui ne fonctionne pas correctement et risque d'entraîner des désordres sur le tablier et sur le dé d'appui inférieur

La stabilisation du glissement est urgente. Le tablier devra être recalé par vérinage et translation. L'appareil d'appui fixe situé sur l'autre culée est endommagé : classe 3U + S
