Buse métallique

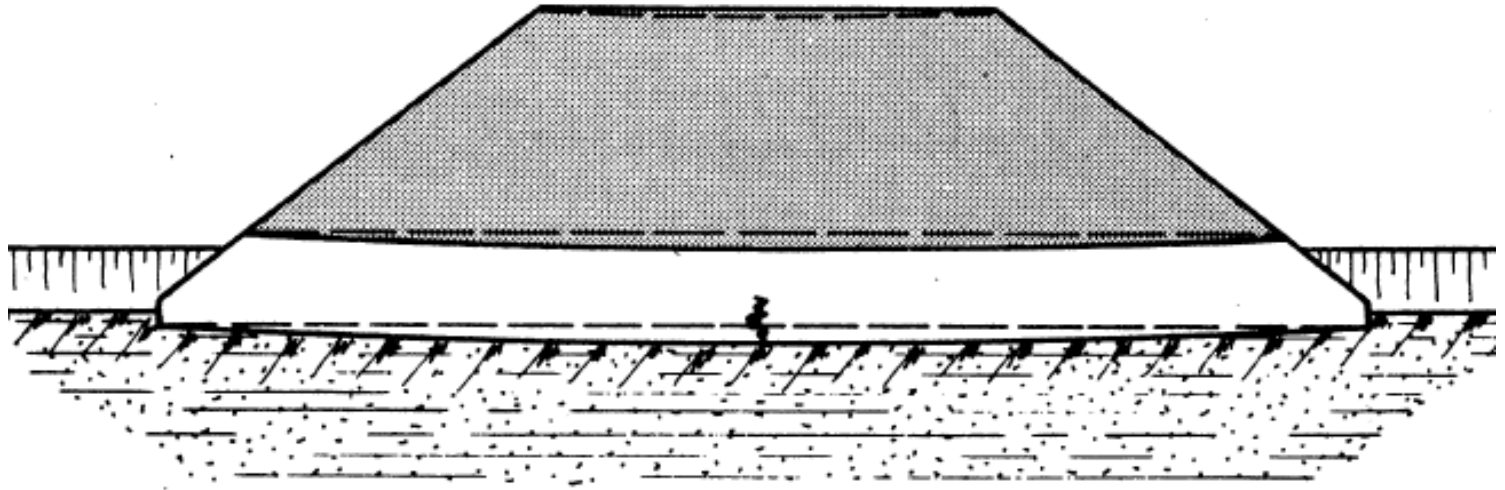
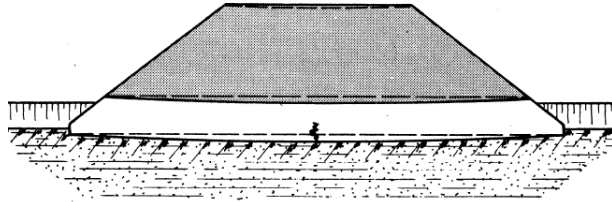
Affaissement général du profil en long

Affaissement général du profil en long, accompagné ou non de désordres sur les plaques et leurs éléments d'assemblage (déformation locale et déchirure des tôles dans les zones de joint, fissuration des tôles au droit des passages des boulons...)

Sur l'ensemble de l'ouvrage et accentué dans la zone centrale

Tassement dû à la compressibilité du sol de fondation non compensé par une contre flèche lors de la mise en œuvre

- sans désordre en site aquatique : classe 1
- sans désordre, et sans risque de stagnation d'eau de ruissellement en site terrestre : 1
- sans désordre, avec risque de stagnation d'eau de ruissellement en site terrestre : classe 2 (mention S si risque pour la sécurité des usagers)
- de un à cinq désordres sur une même plaque élémentaire : classe 2E
- avec plus de cinq désordres sur une même plaque : classe 3U

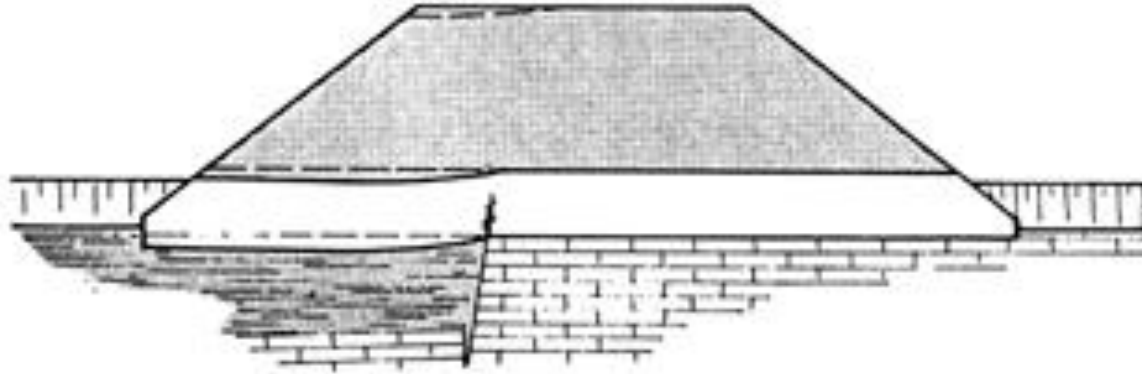
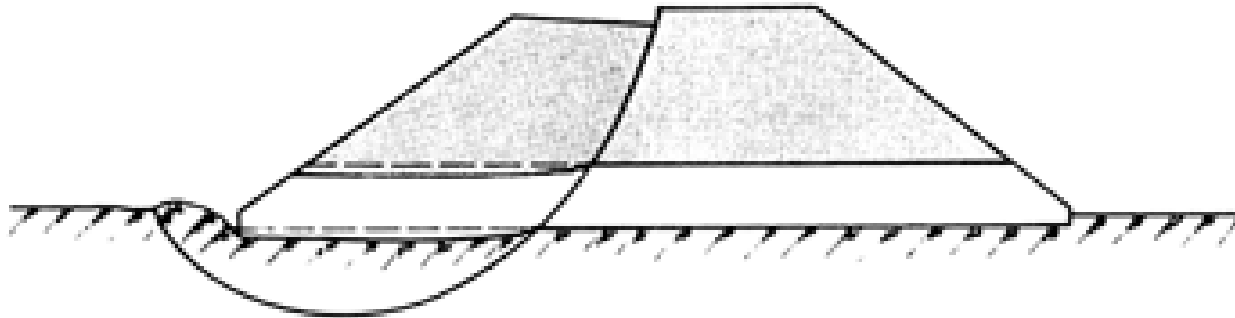
Tassement localisé avec cisaillement au droit d'un joint circonférentiel

Affaissement localisé du profil en long avec cisaillement net de l'ouvrage au droit d'un joint circconférentiel

Près des têtes ou en partie courante

Hétérogénéité du sol de fondation ou instabilité du remblai

- tassement de faible amplitude, sans désordre visible sur les plaques ou leurs éléments d'assemblage : classe 1
- tassement avec désordres sur les plaques et leurs éléments d'assemblage : classe 2E
- tassement important accompagné de déformations importantes des plaques et de cisaillement des tôles au droit de joints circconférentiels : classe 3U

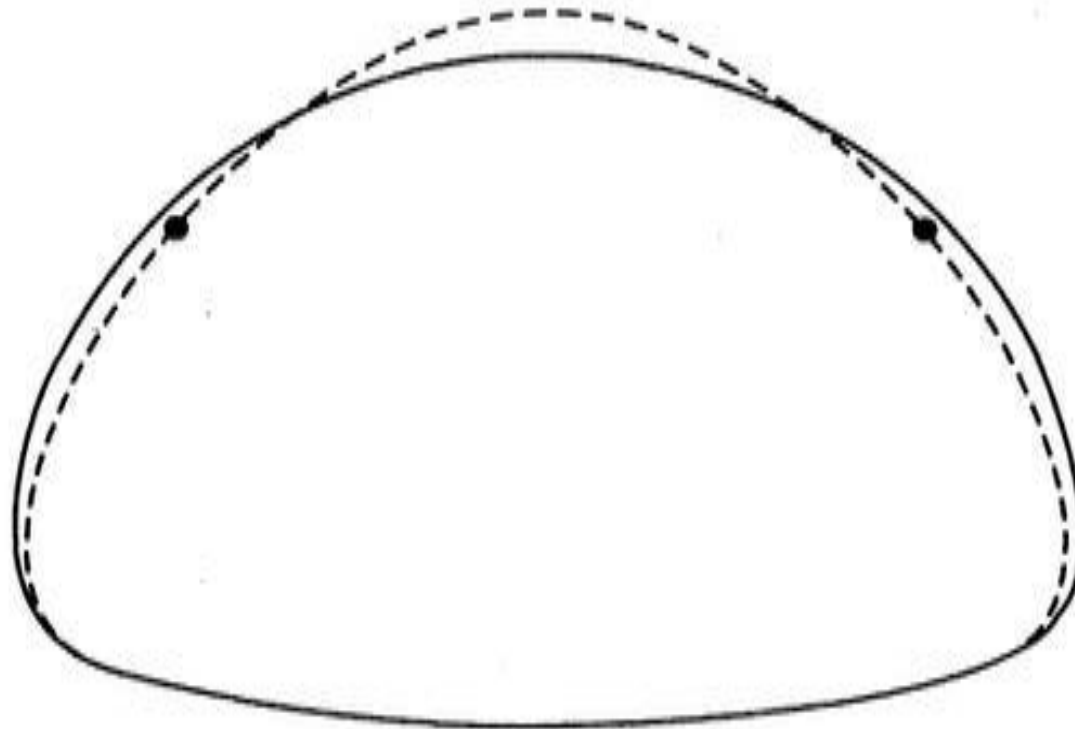
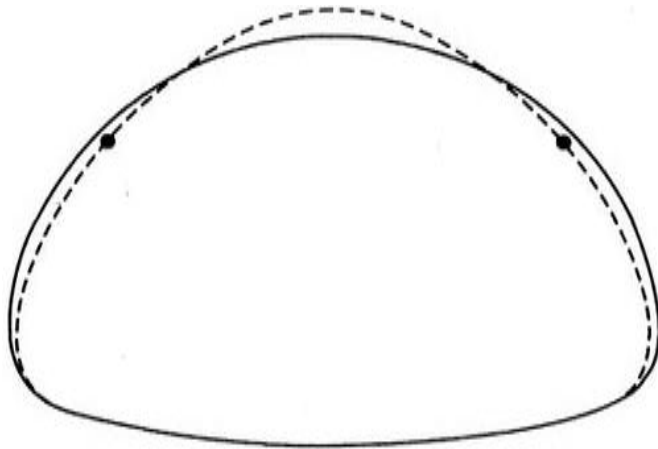
EN FORME D'OGIVE

se caractérisant par une diminution du rayon de courbure
des plaques de sommet

Déformation d'ensemble de la section transversale en forme d'ogive avec diminution de courbure des plaques au sommet

Sur une grande partie voire tout l'ouvrage

Sous-dimensionnement vis-à-vis des efforts de poussée lors de la mise en œuvre des remblais ou insuffisance de rigidité des plaques

Déformation en forme d'ogive : classe 1

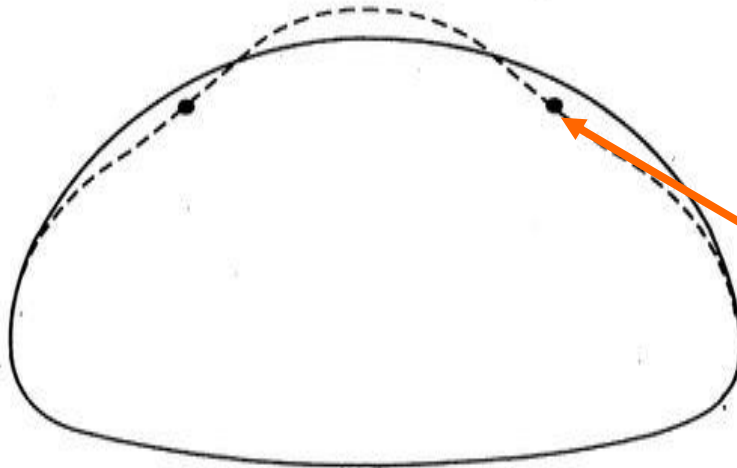
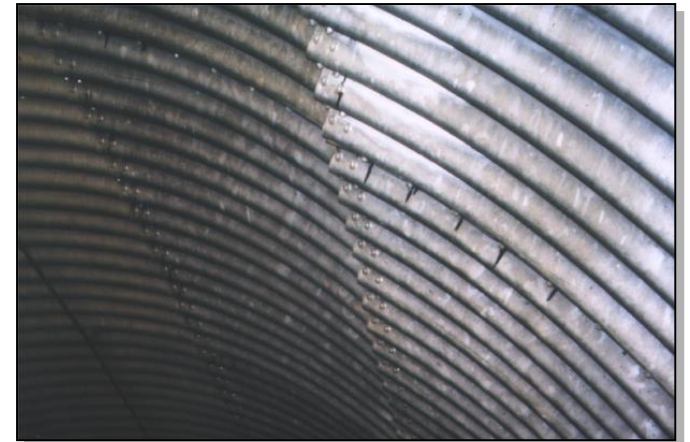
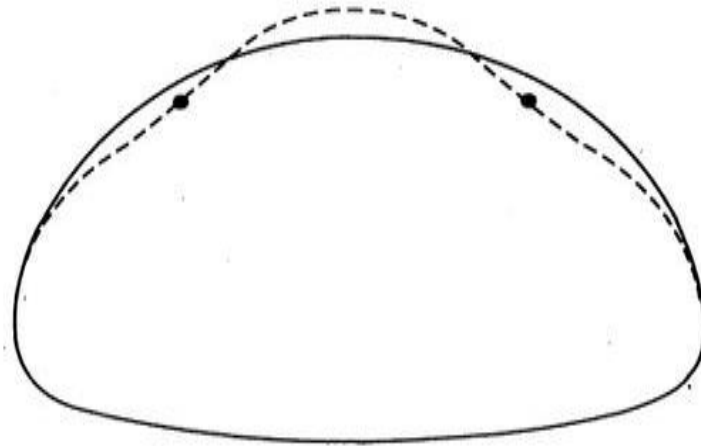
EN FORME DE POIRE

avec inversion des rayons de courbure de part et d'autre
des plaques de sommet

Déformation d'ensemble de la section transversale de la buse en forme de poire avec inversion de courbure des plaques au sommet

Sur une grande partie voire tout l'ouvrage

Sous-dimensionnement vis-à-vis des efforts de poussée lors de la mise en œuvre des remblais ou insuffisance de rigidité des plaques

- Sans glissement, ni fissuration au niveau des trous de passage des boulons, ni amorce de rupture des joints ou de pliage des plaques à leur proximité immédiate : classe 2 à 2E
- Avec glissements, fissurations au niveau des trous de passage des boulons ou amorces de rupture des joints ou de pliage des plaques à leur proximité immédiate : classe 3 à 3U

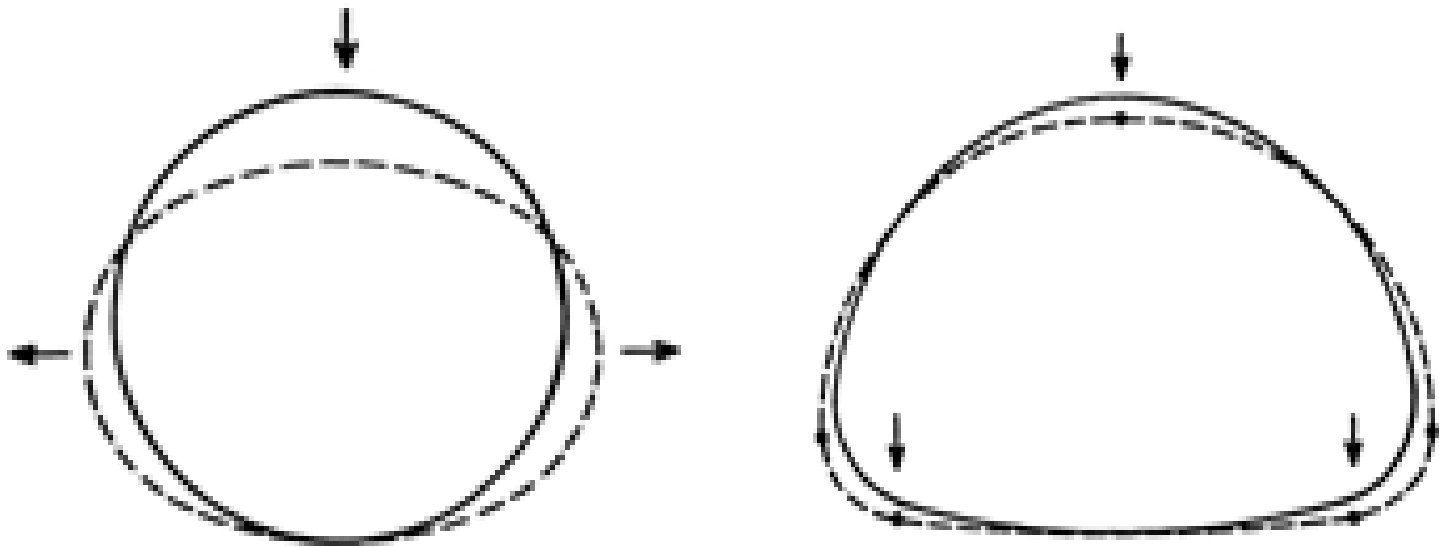
Aplatissement transversal

Aplatissement transversal d'une buse circulaire ou d'une buse arche

Sur une grande partie voire tout l'ouvrage

Insuffisance de raideur des massifs de butée par défaut de compactage des remblais, entraînement de fines par des circulations d'eau et plus généralement à cause d'un matériau de remblai mal adapté car trop argileux ou évolutif...

- sans désordre apparent sur les plaques et les joints : classe 1
- avec glissement des joints longitudinaux et/ou début de déformation des éléments d'assemblage : classe 2 à 2E

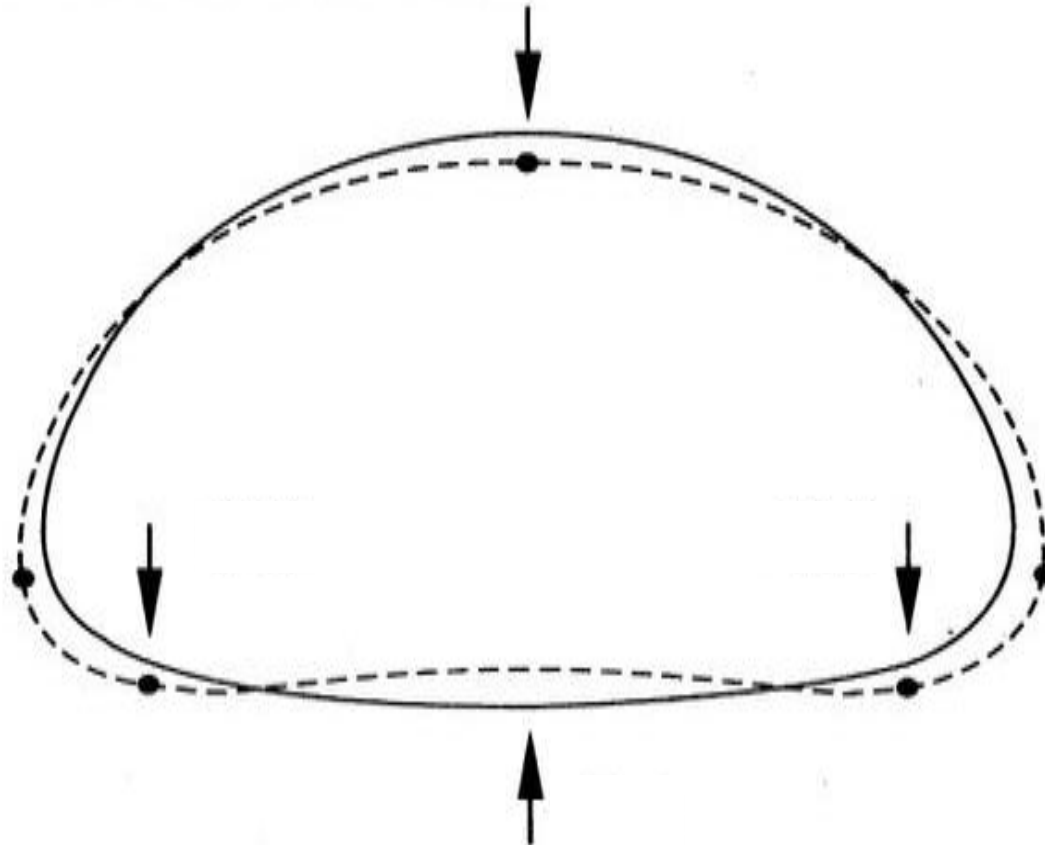
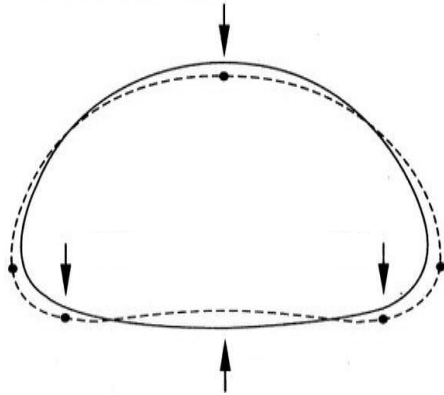
Aplatissement transversal avec enfoncement des plaques de coin d'une buse de type « arche » ou « passage »

Sur une grande partie voire tout l'ouvrage

Insuffisance de raideur des massifs de butée par défaut de compactage des remblais, entraînement de fines par des circulations d'eau et plus généralement à cause d'un matériau de remblai mal adapté car trop argileux ou évolutif...

- déformations de la tôle et diminution de la courbure du radier : classe 3
- avec inversion de courbure du radier : classe 3U

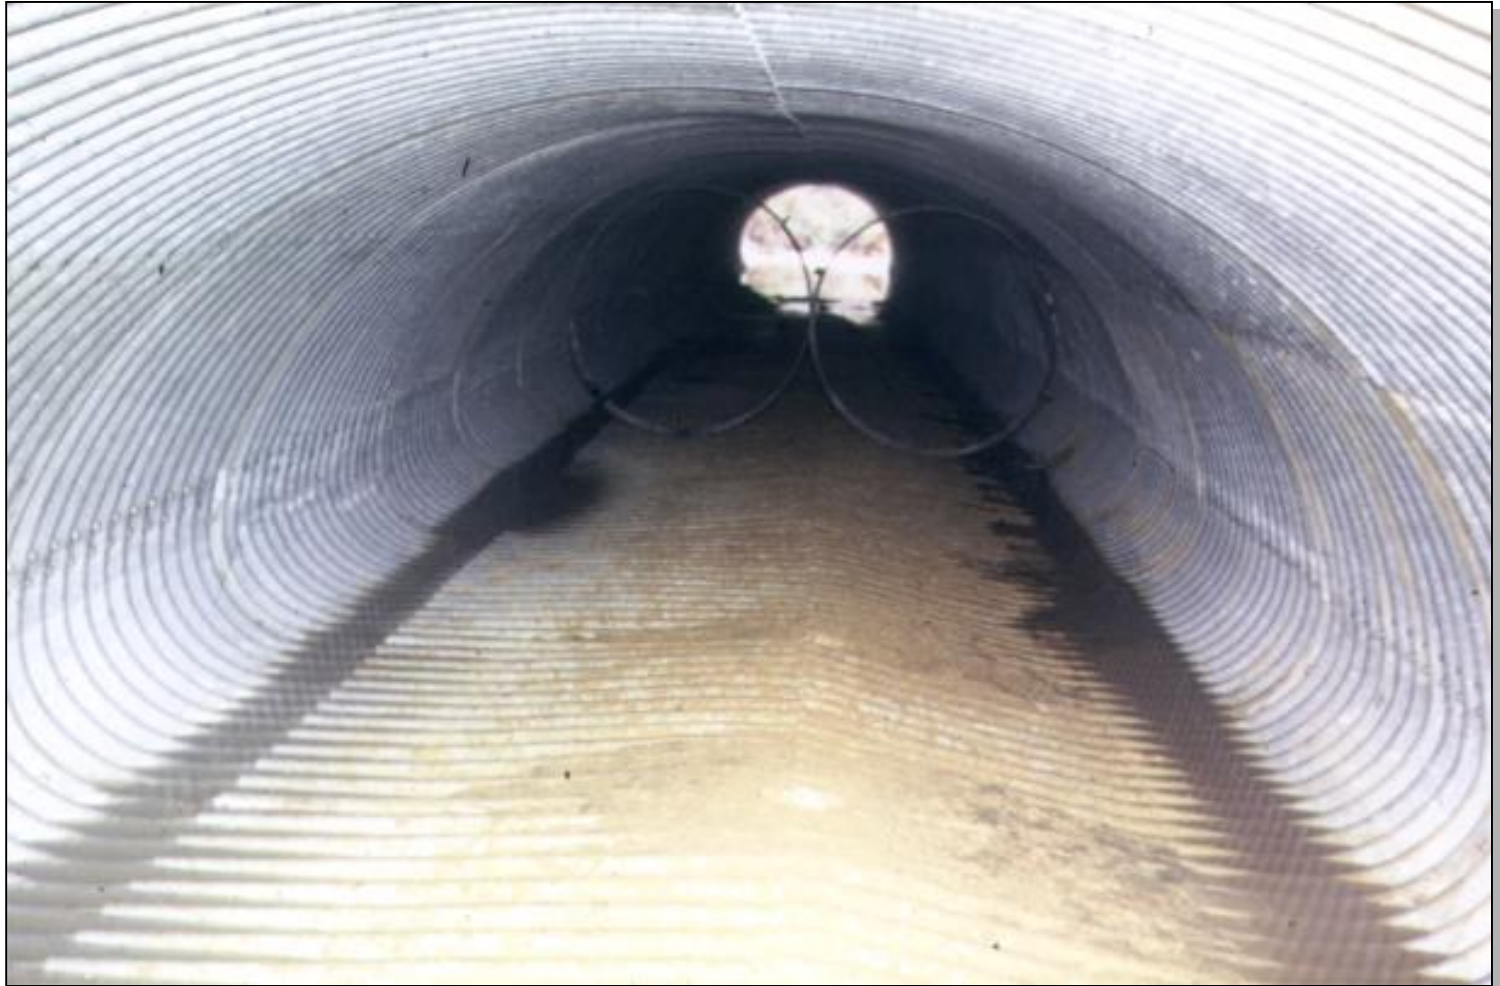
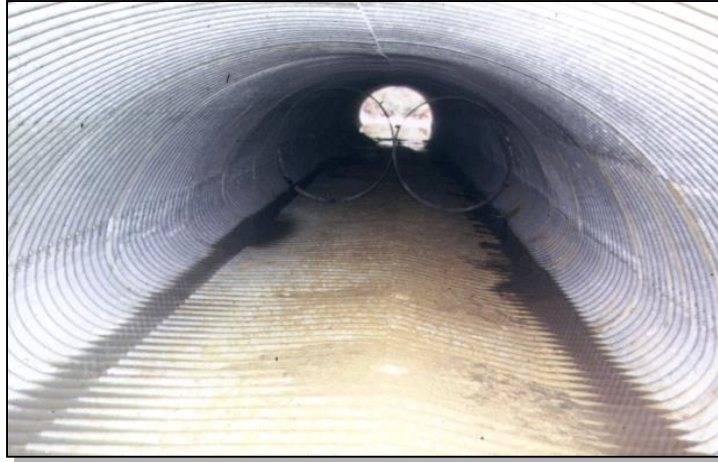
Aplatissement d'une buse arche avec inversion de courbure du radier et enfoncement des plaques de coin

Sur une grande partie voire tout l'ouvrage

Insuffisance de raideur ou de portance du sol (ouvrage directement fondé sur un terrain de qualité médiocre, matériaux des remblais de calage de qualité très médiocre ou évolutifs...)

Enfoncement des plaques de coin et inversion de courbure du radier : classe 3U

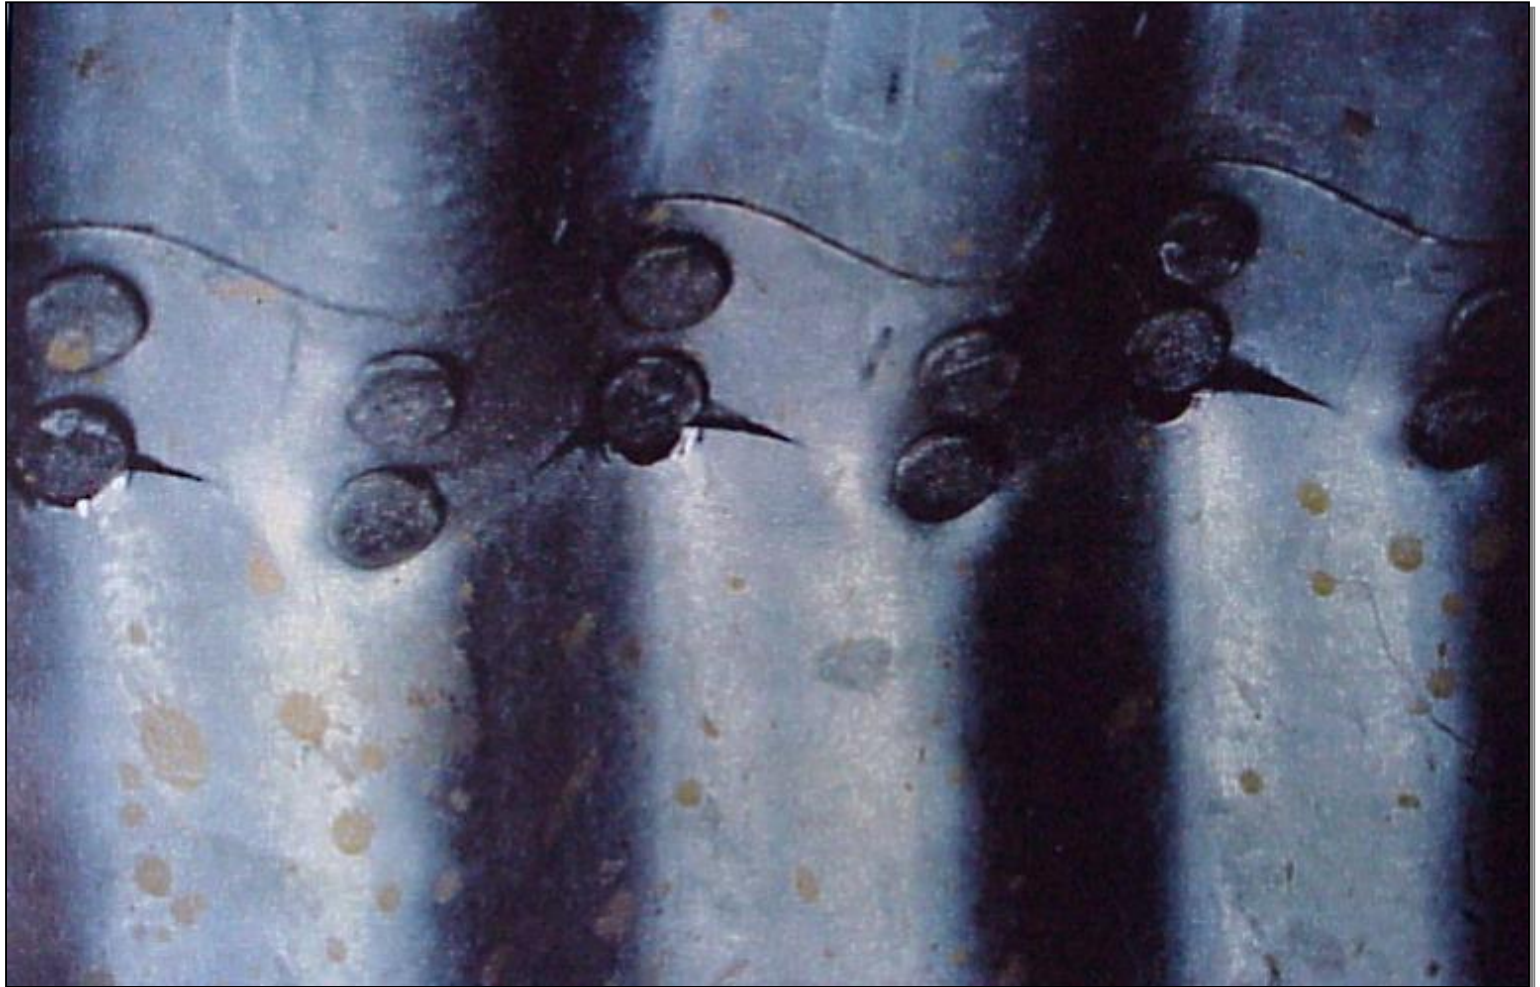
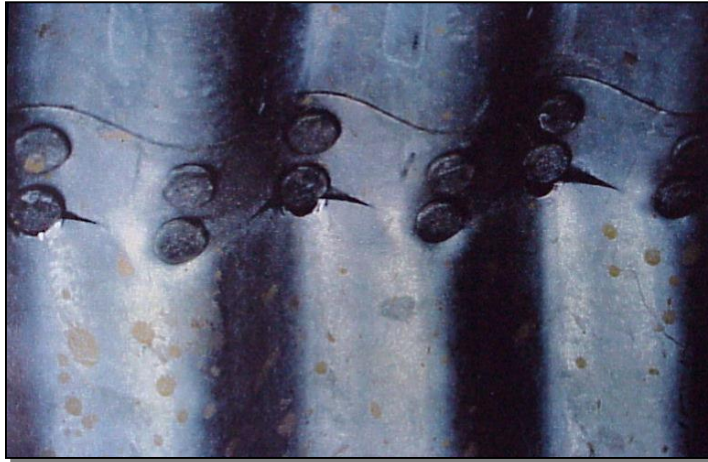
Déchirure de la tôle

- ▶ **Type de défaut**
Déchirures de tôle au niveau d'une ligne d'assemblage
- ▶ **Situation**
Au niveau d'une ligne d'assemblage
- ▶ **Cause**
Aplatissement transversal de la buse
- ▶ **Critères de classement**
Avec brisure locale de la courbure des plaques de coin : classe 3U

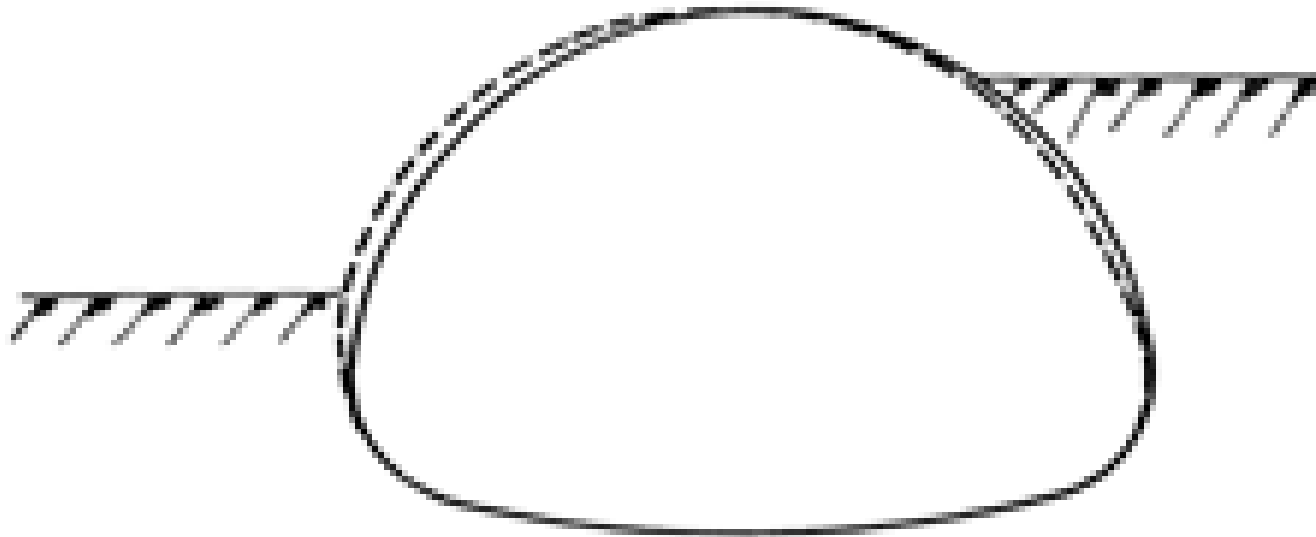
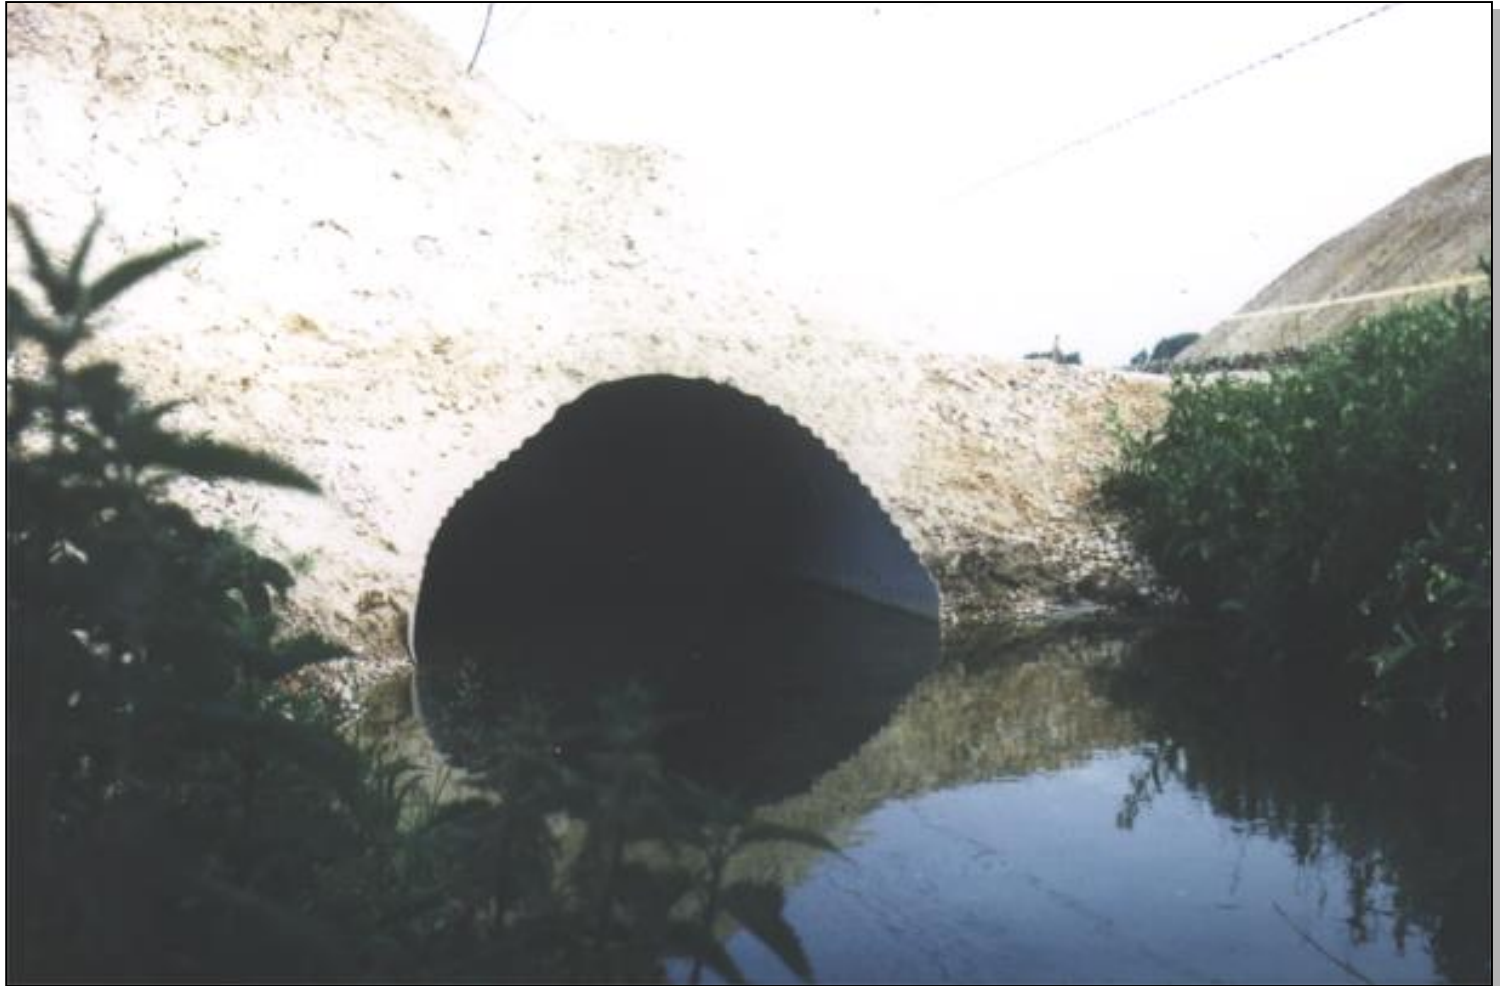
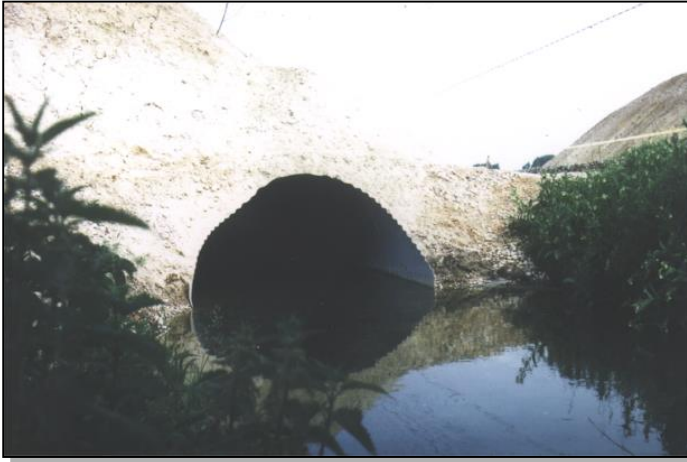
Déversement latéral

▶ **Type de défaut**
Déversement latéral

▶ **Situation**
Sur une grande partie de l'ouvrage ou
en extrémité

Mise en œuvre dissymétrique des remblais latéraux ou remblai de couverture en forte pente. Plus rarement, emploi local d'un matériau de remblai différent et de moindre raideur ou ouverture d'une fouille d'un côté de la buse

- sans défaut apparent des plaques : classe 1
- avec glissement d'un ou plusieurs joints longitudinaux : classe 2 ou 2E
- avec apparition de plis ou de fissures aux points de pivotement : classe 3 ou 3U

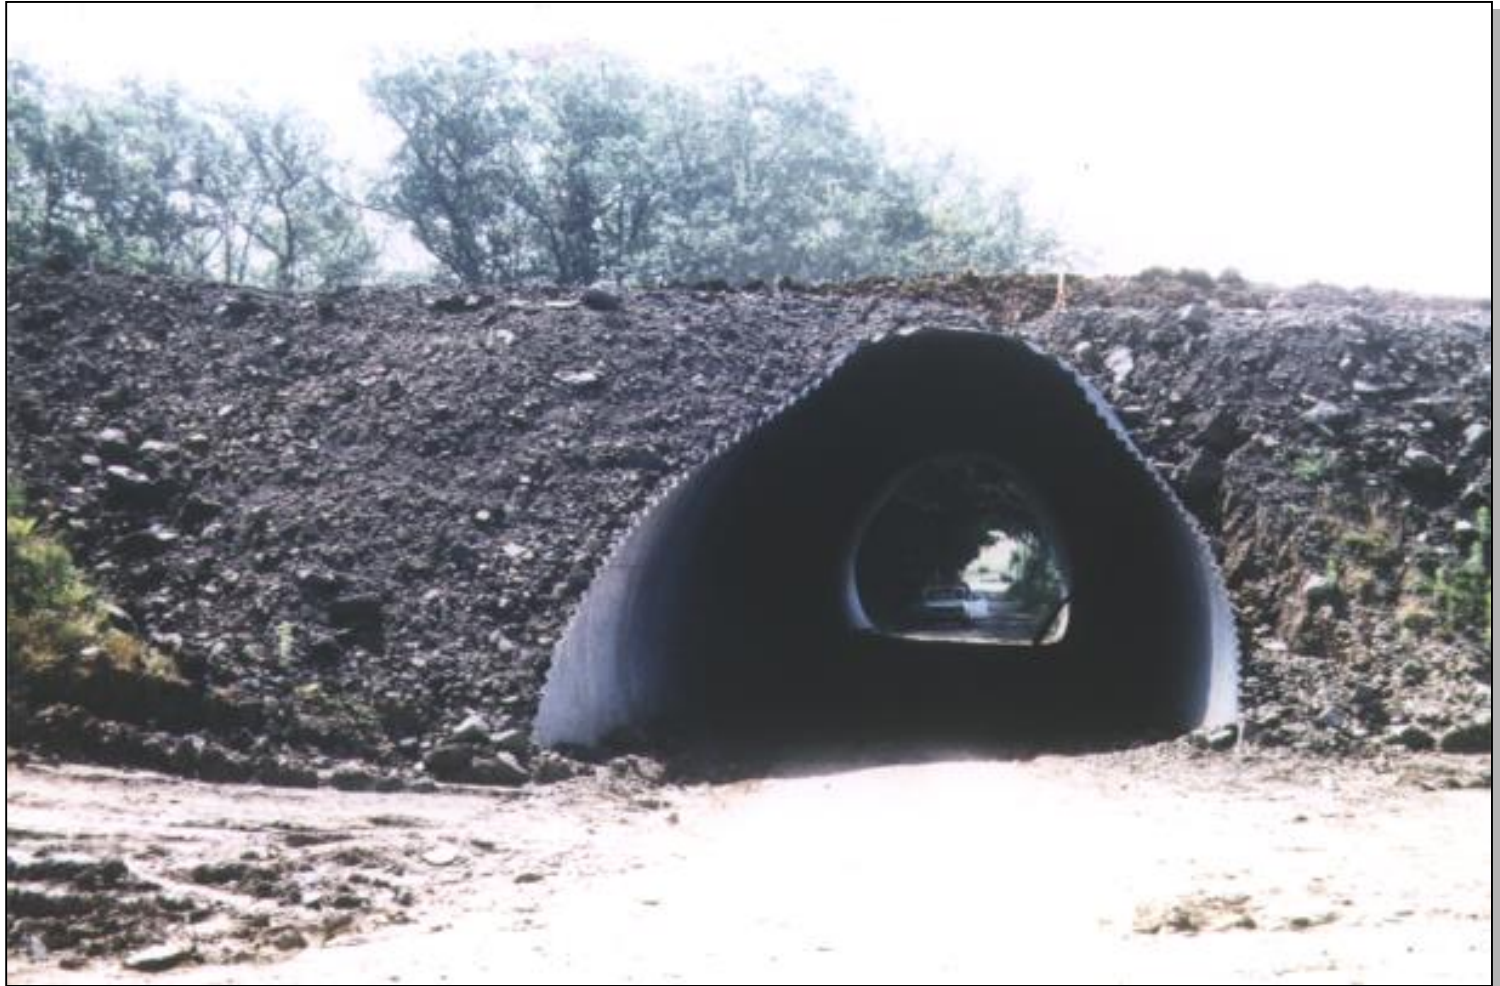
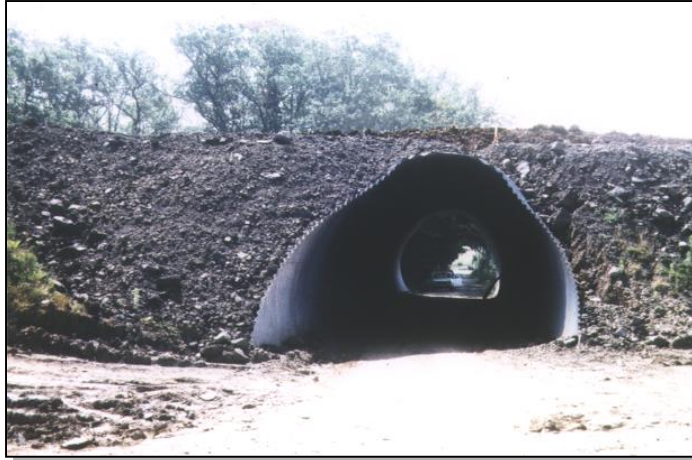
Déformation en ogive ou en poire symétrique ou dissymétrique

Sur une grande partie de l'ouvrage ou en extrémité

Insuffisance de rigidité liée à l'absence ou au sous-dimensionnement des dispositifs de raidissement

Les dispositifs de raidissement pallient l'insuffisance de charge à la clef sur les ouvrages droits et l'effet de la poussée dissymétrique du remblai en extrémité sur les ouvrages biais

- en forme d'ogive : classe 1
- en forme de poire sans désordres des joints longitudinaux : classe 2 ou 2E
- en forme de poire avec désordres des joints longitudinaux (fissuration, déchirures des tôles) : classe 3

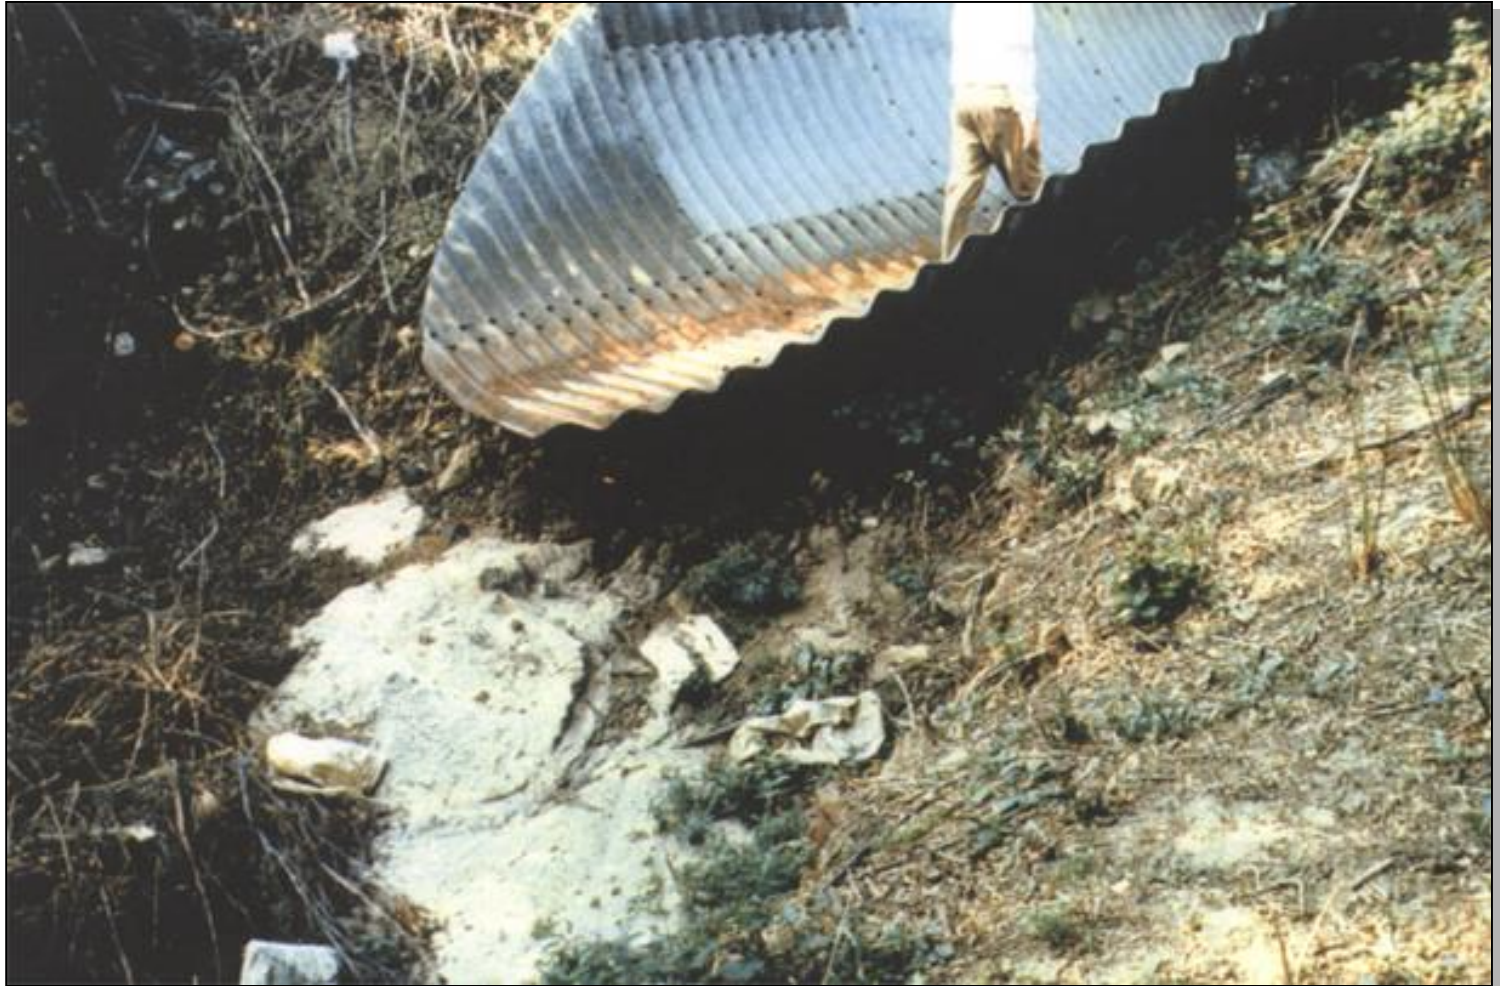
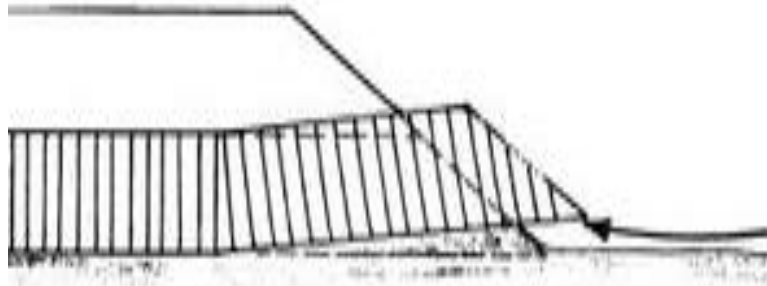
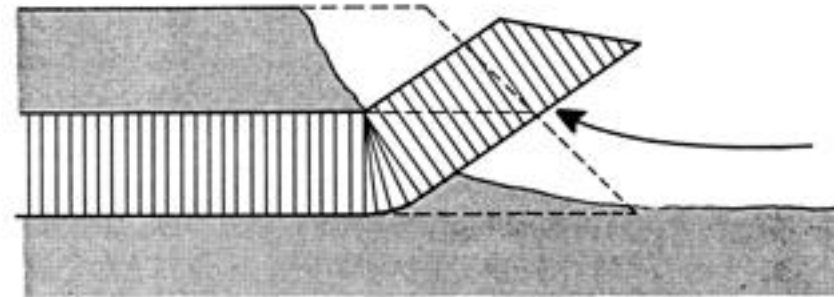
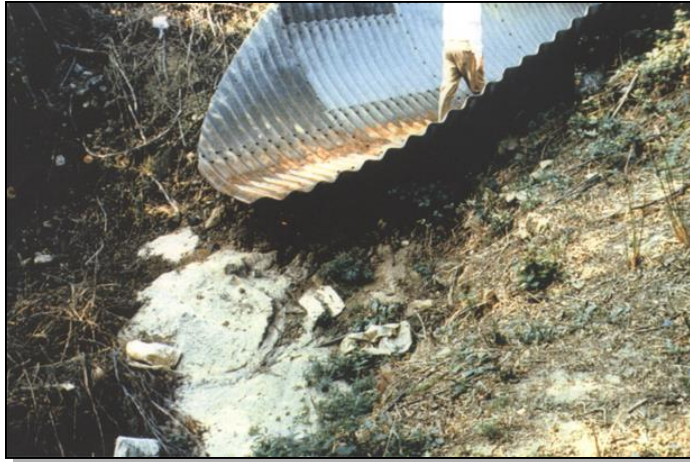
Soulèvement léger

Soulèvement important

**Soulèvements d'une extrémité en saillie
d'un ouvrage hydraulique en charge**

- ▶ **Type de défaut**
Affouillement ou soulèvement
- ▶ **Situation**
À l'extrémité amont d'une buse hydraulique

- ▶ **Cause**
Insuffisance de résistance vis-à-vis des sous-pressions qui la sollicitent sous l'effet hydrodynamique de la vitesse de l'eau et de la perte de charge à l'entrée de la buse
« Lestage » ou ancrage insuffisant dans le radier parafouille
Absence de parafouille
- ▶ **Critères de classement**
 - soulèvement ou affouillement léger : classe 2E
 - soulèvement ou affouillement important : classe 3U
(risque de ruine en cas de crue importante)
Si risque pour les usagers (notamment en cas de soulèvement de l'extrémité) : mention S

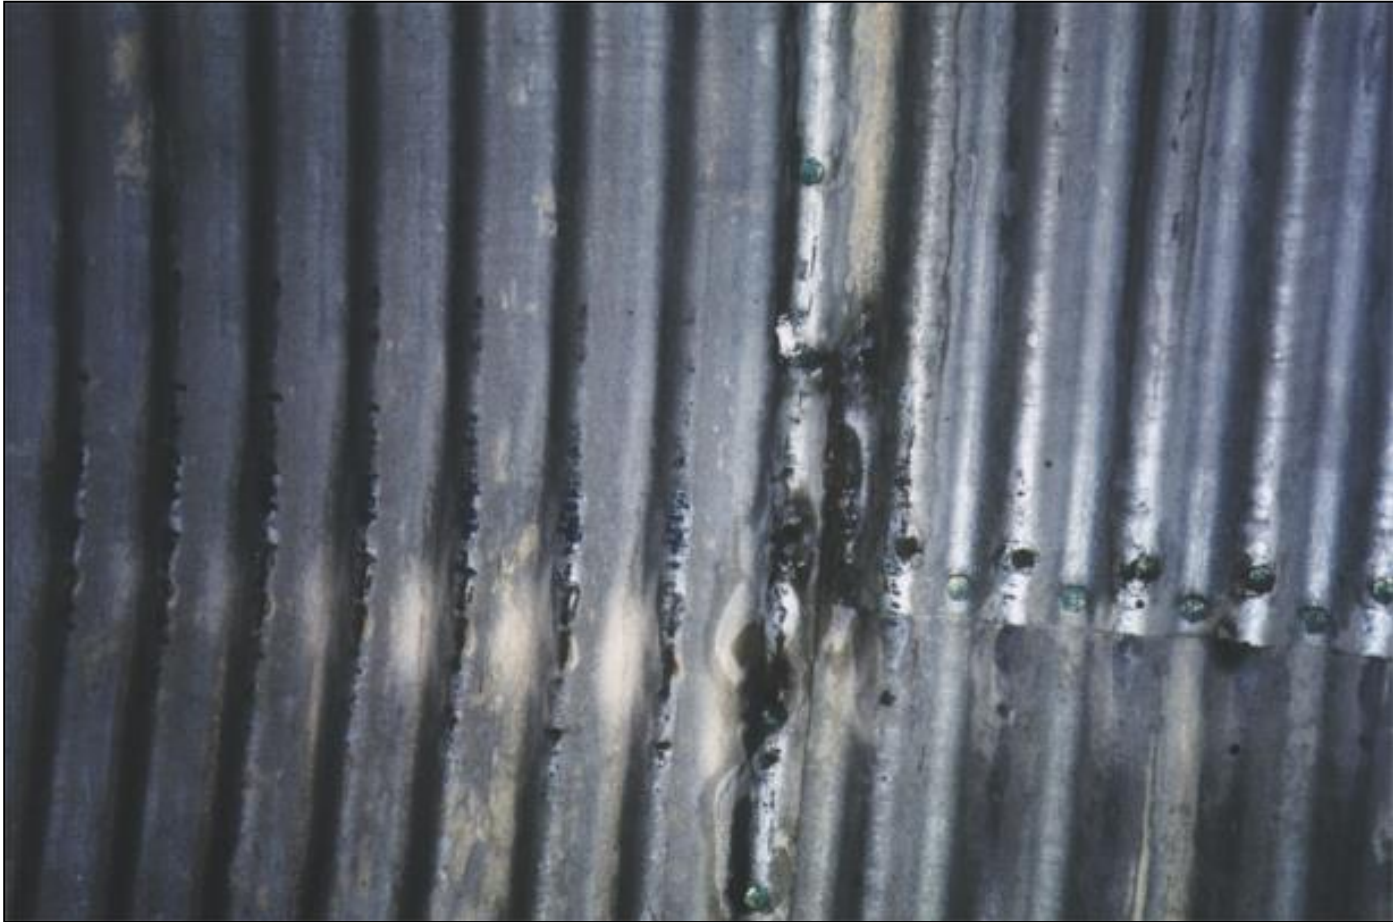
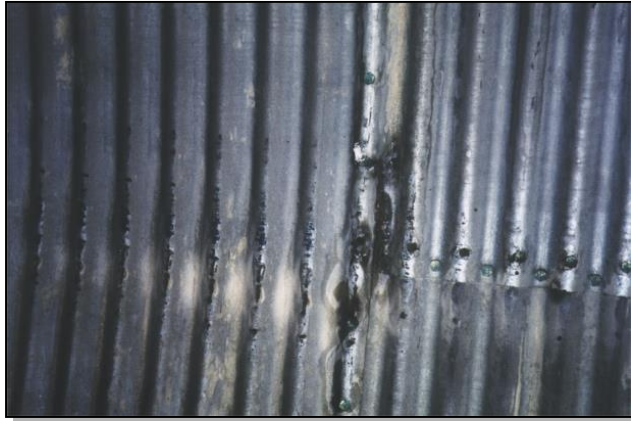
Désordres localisés de la tôle

Enfoncements, poinçonnements localisés des plaques avec ou sans déchirures, cisaillement des boulons

Généralement sur plaques latérales et sommets

- Circulation d'engins lourds de chantier au-dessus de la buse avec hauteur insuffisante de remblai
- Apport massif de terre contre la paroi à la construction des remblais latéraux
- Chocs d'origines diverses (engins, véhicules, corps flottants...)
- Présence de blocs ou corps durs contre la paroi

- sans déchirure des tôles ni sectionnement des boulons : classe 1
- avec 2 à 3 déchirures et/ou 2 à 3 boulons sectionnés : classe 2
- avec plus de 3 déchirures et/ou plus de 3 boulons sectionnés : classe 3 à 3U
avec en cas de risque pour la sécurité des usagers : mention S

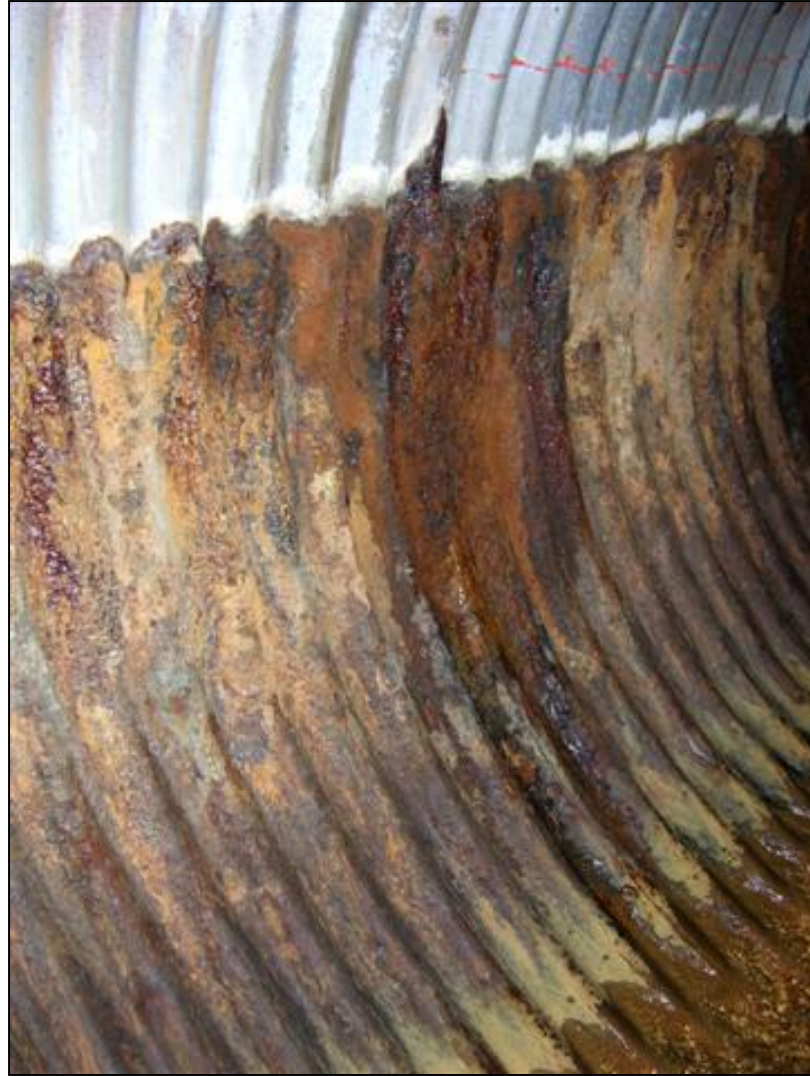
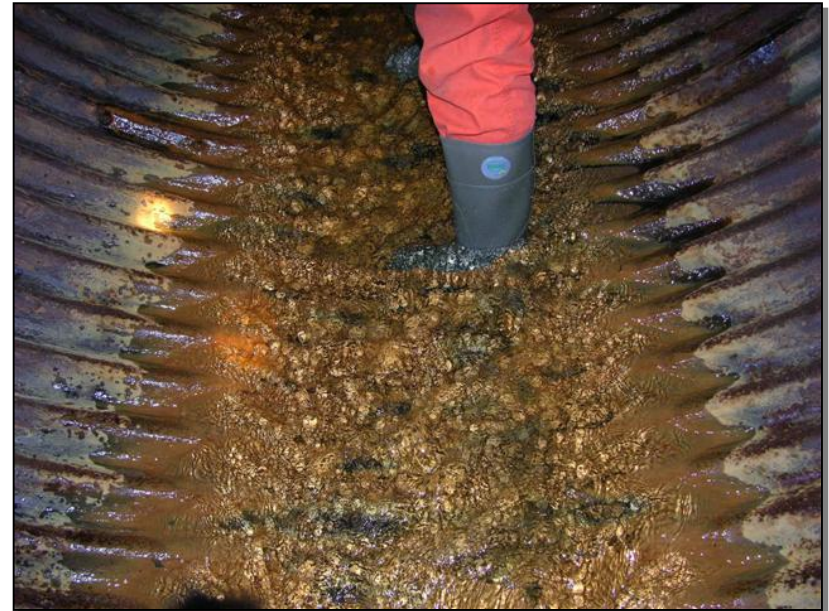
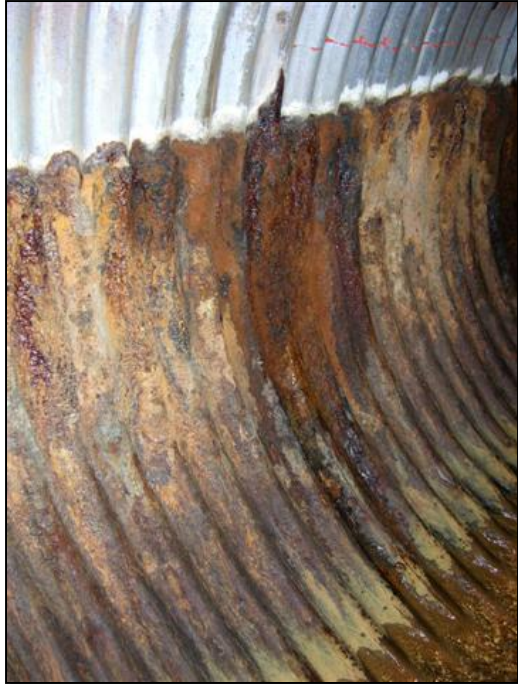
Corrosion des plaques

En zone de marnage (parties inférieures)
En extrémité, la corrosion concerne généralement les deux faces

Épaisseur de galvanisation insuffisante
Agressions extérieures d'origine chimique
Abrasion, courants vagabonds

- corrosion sous forme de quelques piqûres espacées : classe 1
- enrouillement des tôles (sans réduction d'épaisseur du métal) : classe 2
- corrosion avec feuilletage du métal : classe 2E à 3
- corrosion avec perforation ou déchirure des plaques : classe 3 à 3U

Nota : dans le cas de la photo, enrouillement et perforation : classe 3U

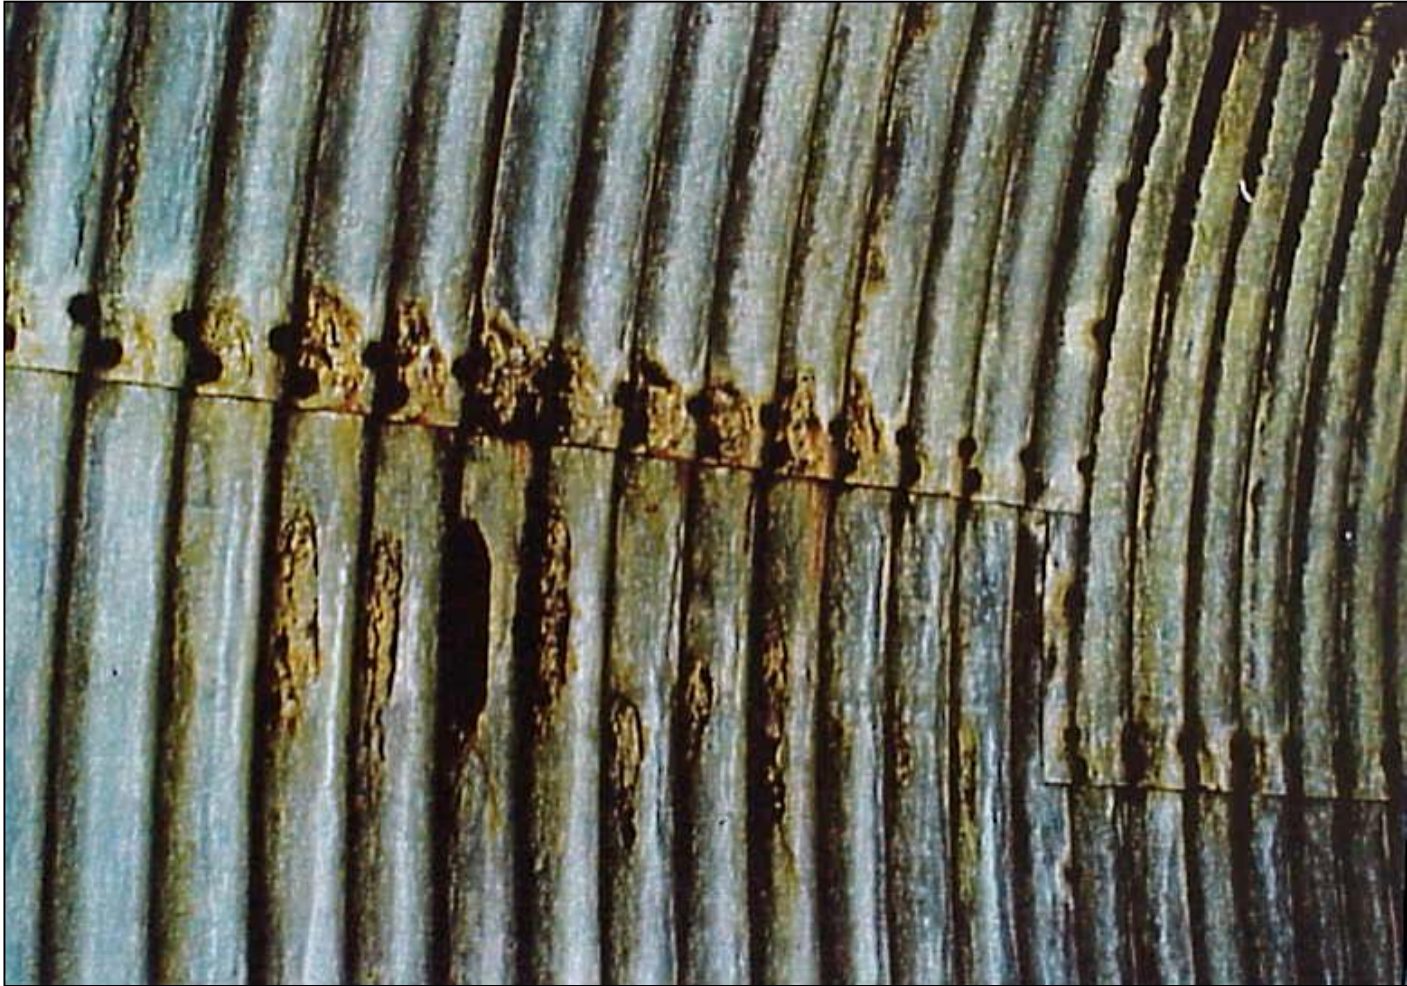
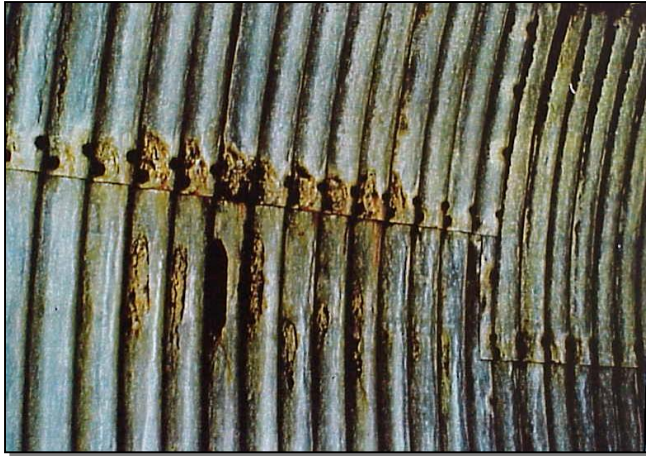
- ▶ **Type de défaut**
Corrosion des plaques
- ▶ **Situation**
Au niveau d'un joint longitudinal et de trous de boulons
- ▶ **Cause**
Chevauchement des tôles permettant l'infiltration des eaux provenant du remblai
- ▶ **Critères de classement**
Corrosion localisée avec feuilletage du métal : classe 2E
