Buse métallique

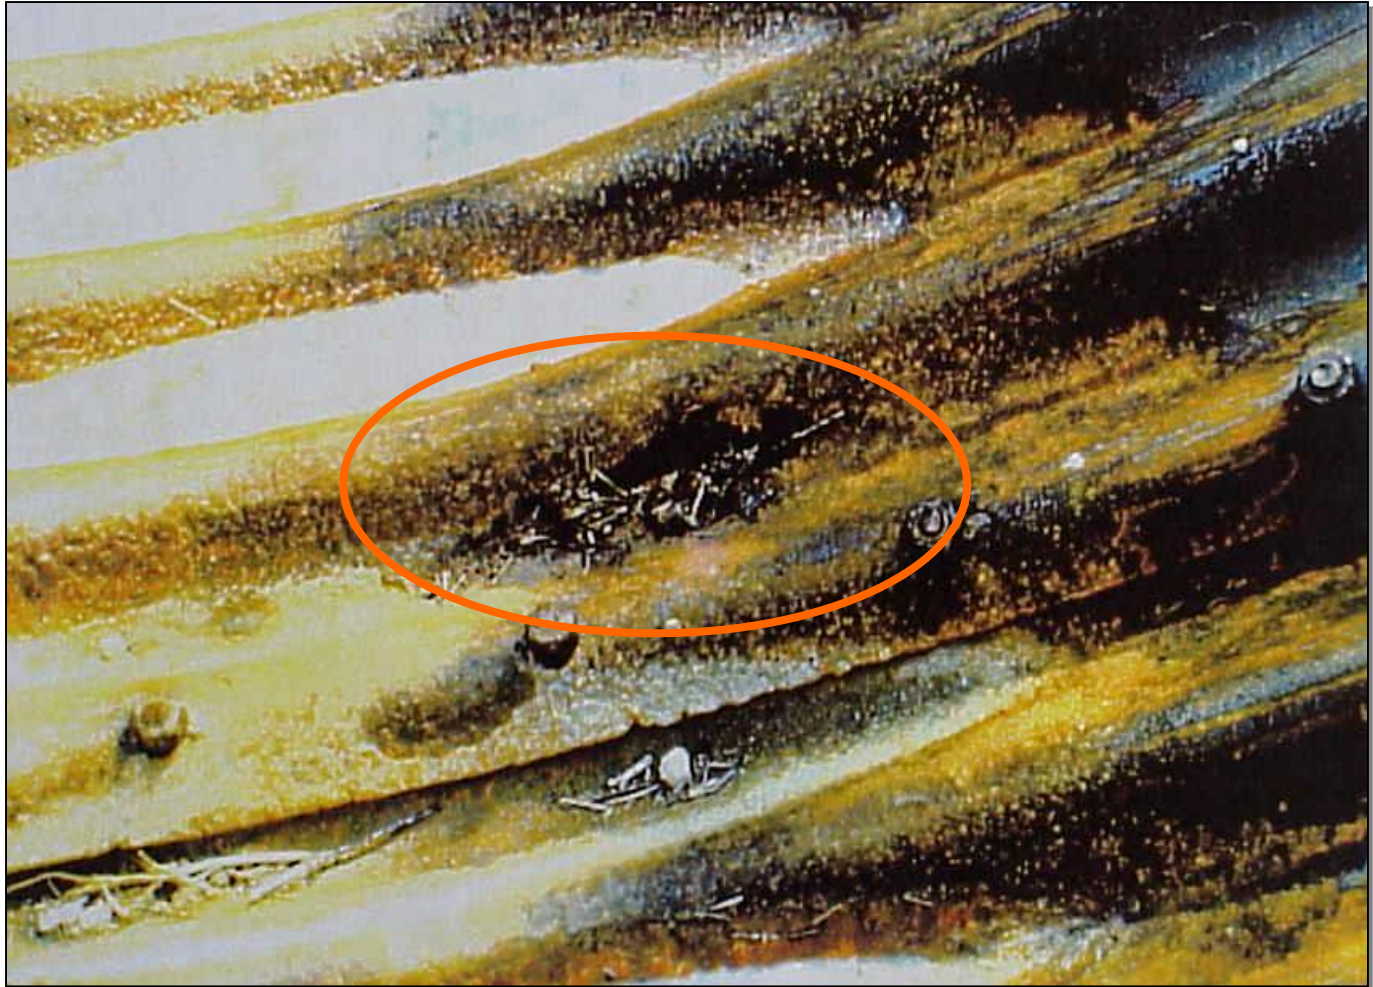
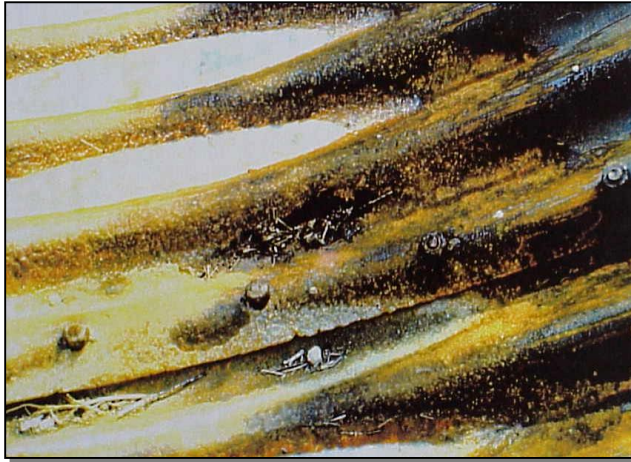
Corrosion des plaques avec perforation

**Au niveau du radier en zone de marnage
(parties inférieures)**

Stagnation d'eau dans les creux d'ondes

- **Corrosion avec perforation localisée des tôles : classe 3**
- **Corrosion avec perforation généralisée des tôles : classe 3U**
