Voûtes en maçonnerie

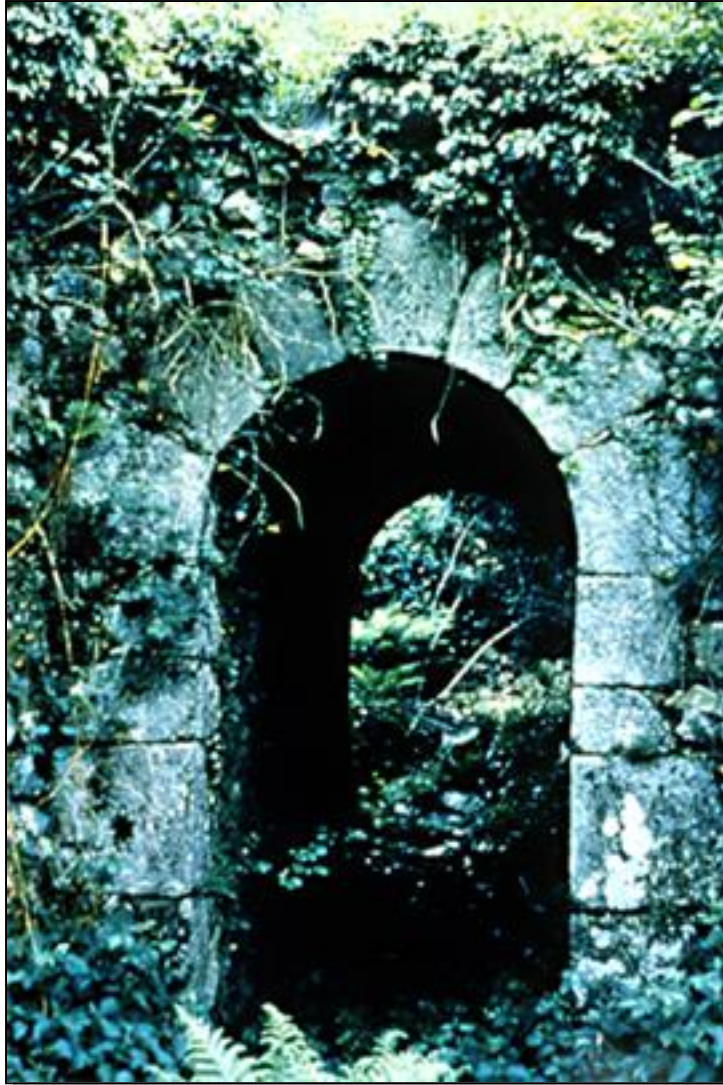
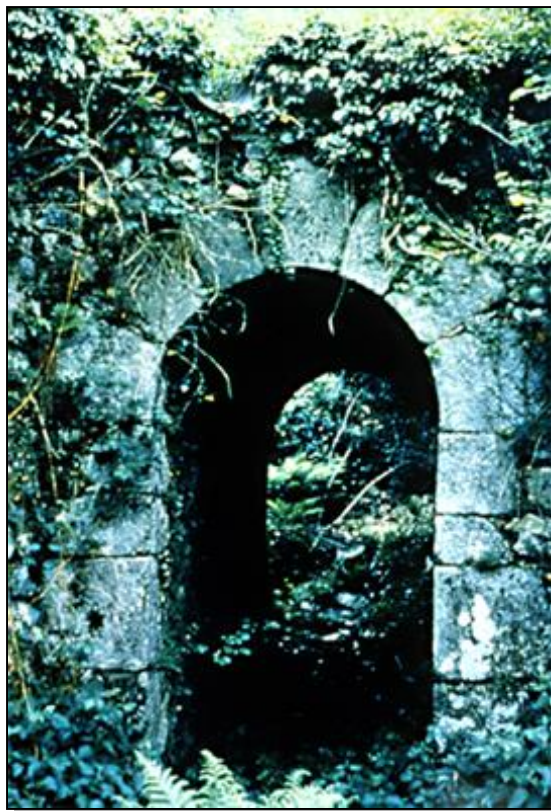
Végétation parasite

- ▶ **Type de défaut**
Végétation recouvrant un petit ouvrage
- ▶ **Situation**
Tympan, bandeau et piédroit
- ▶ **Cause**
Le manque d'entretien est responsable de la présence de cette végétation

- ▶ **Critère de classement**
Pour l'instant, la présence de végétation n'altère pas l'état de l'ouvrage qui reste en bon état apparent ; un entretien courant est cependant nécessaire : classe 1

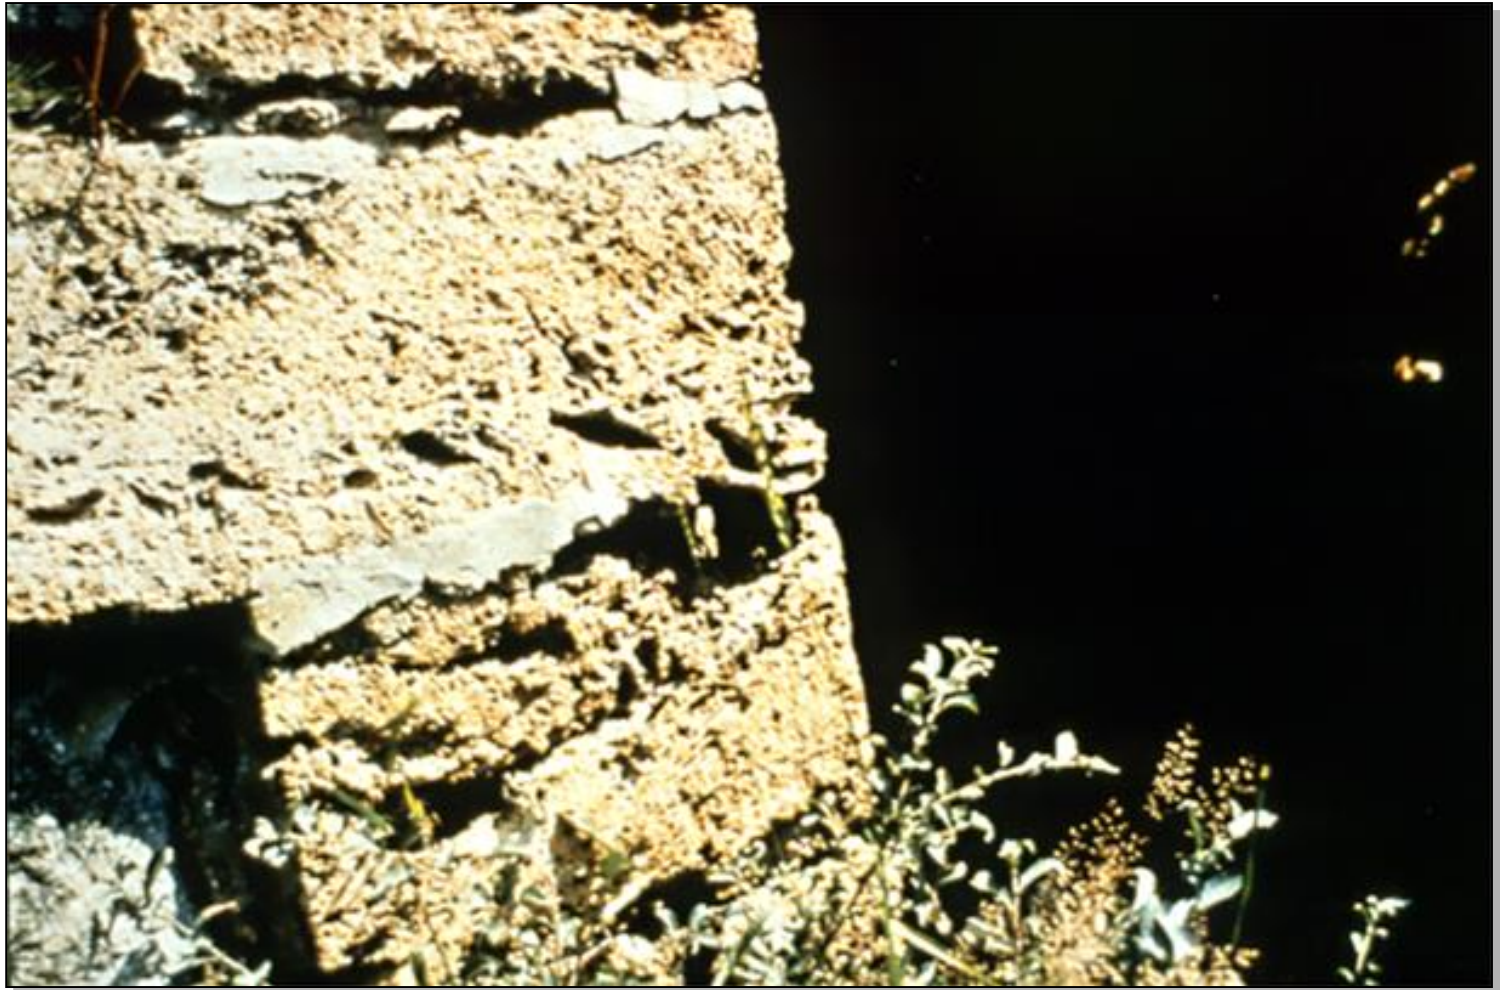
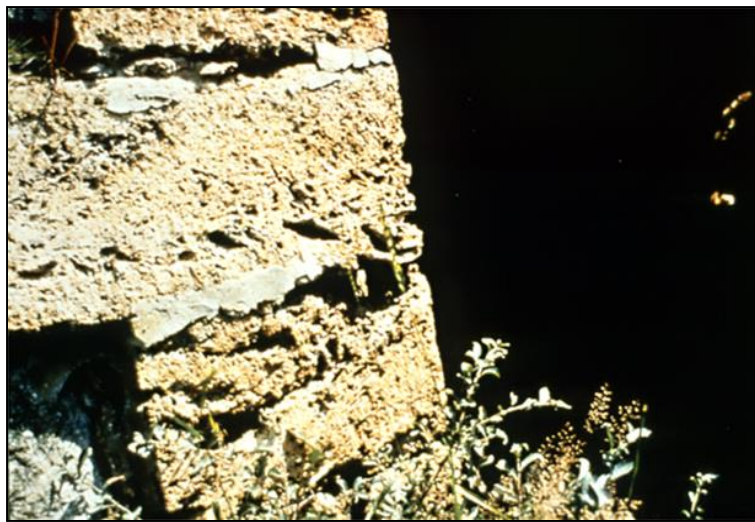
Abrasion

Altération des pierres
(abrasion)

En pied de la chaîne d'angle
d'un piédroit

Certains matériaux constitutifs de la pierre sont trop tendres pour résister à l'abrasion

Cette altération entraîne une perte des caractéristiques mécaniques des pierres et peut mettre en question assez rapidement la stabilité du piédroit : classe 2E

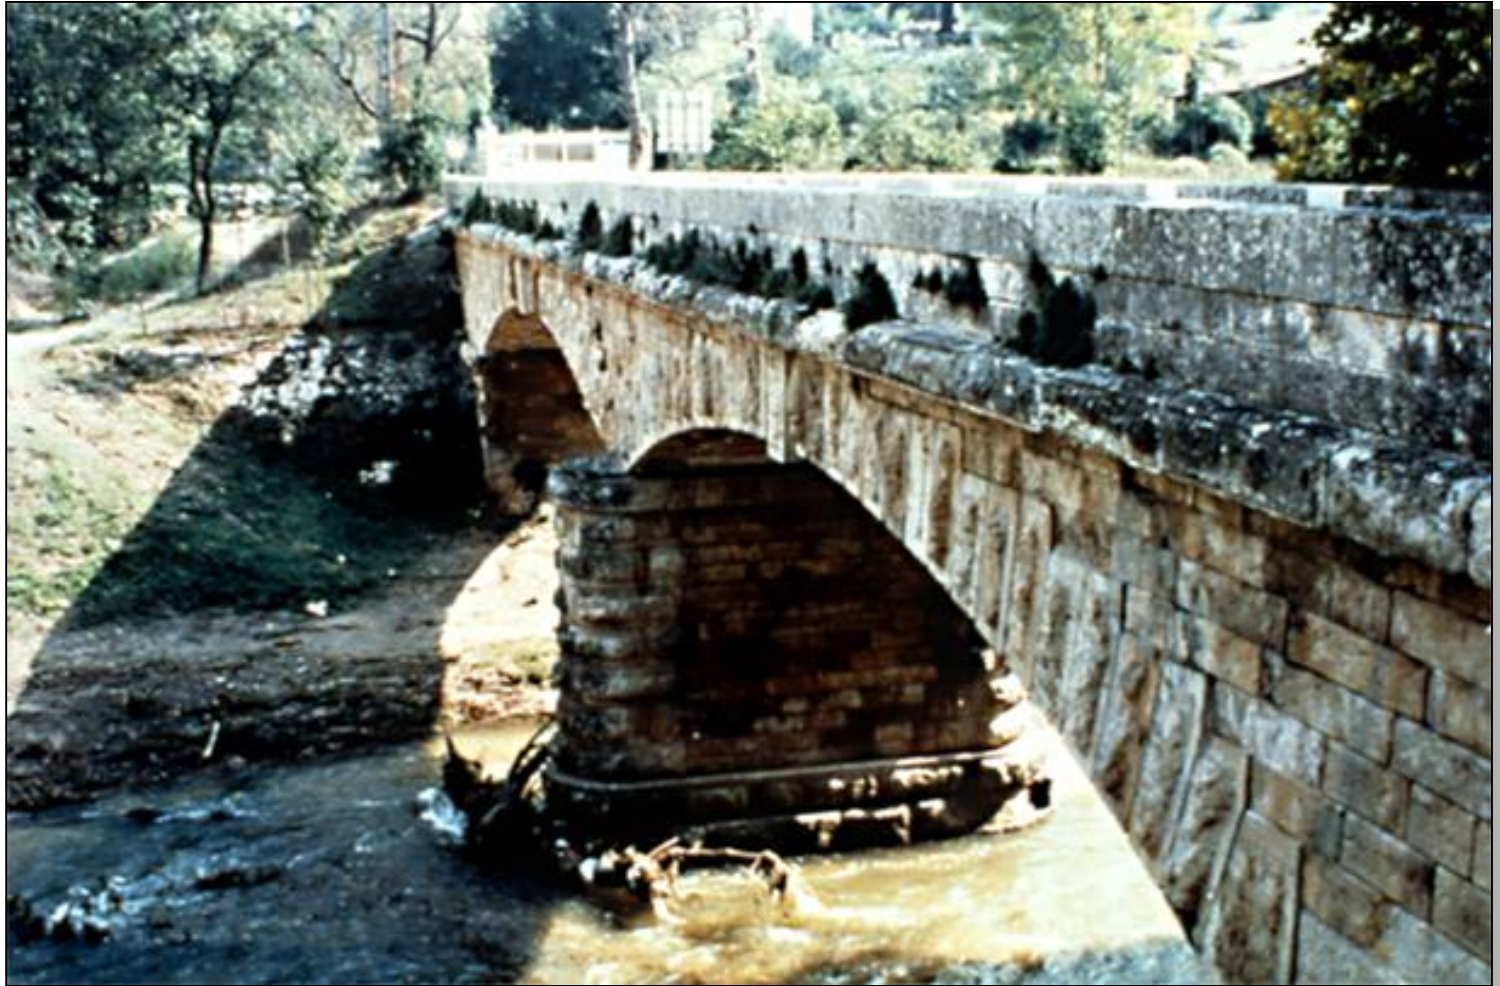
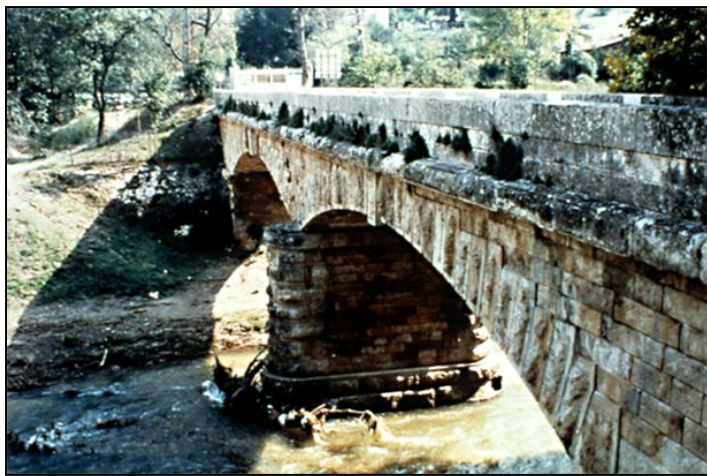
Corps flottants

Présence de végétation et de corps flottants

Le pont est en site aquatique
La végétation est située sur la plinthe et les corps flottants au pied de l'avant-bec d'une pile

Défaut d'entretien

Si l'ouvrage conserve un bon état apparent, il convient cependant d'enlever la végétation et les corps flottants, ce qui nécessite des moyens particuliers d'accès : classe 2

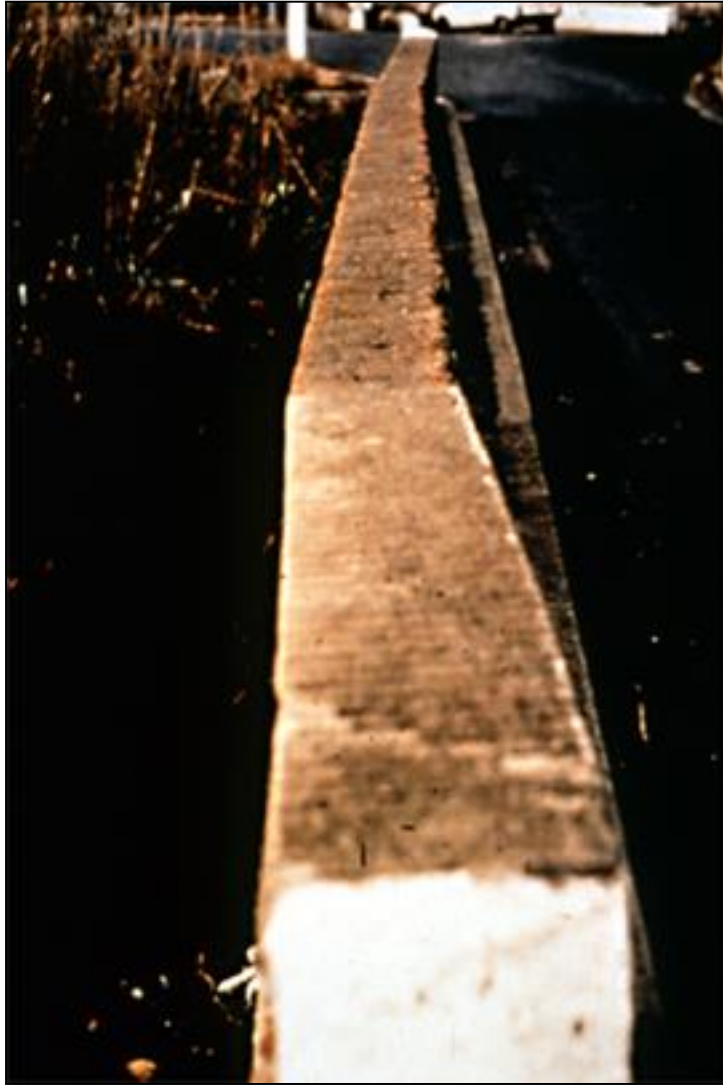
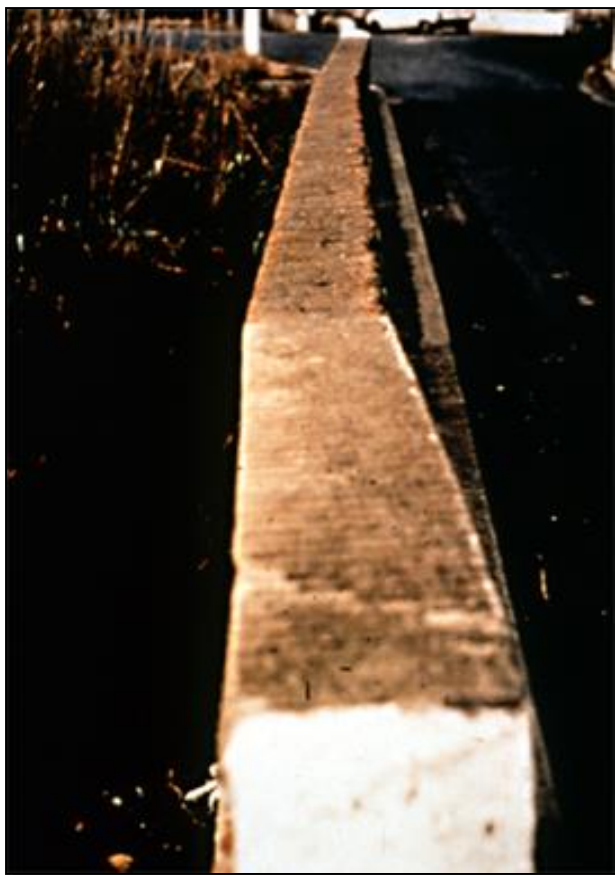
Défaut d'alignement

Défaut d'alignement en plan

Ce défaut affecte le parapet et le tympan

Poussée excessive du matériau de remplissage :

- Soit sous l'effet des surcharges routières liées à la suppression des trottoirs
- Soit sous la poussée hydrostatique d'un matériau mal drainé, éventuellement aggravée par le gonflement dû au gel

Ce défaut évolutif nécessitera une intervention lourde à court ou moyen terme : classe 3U

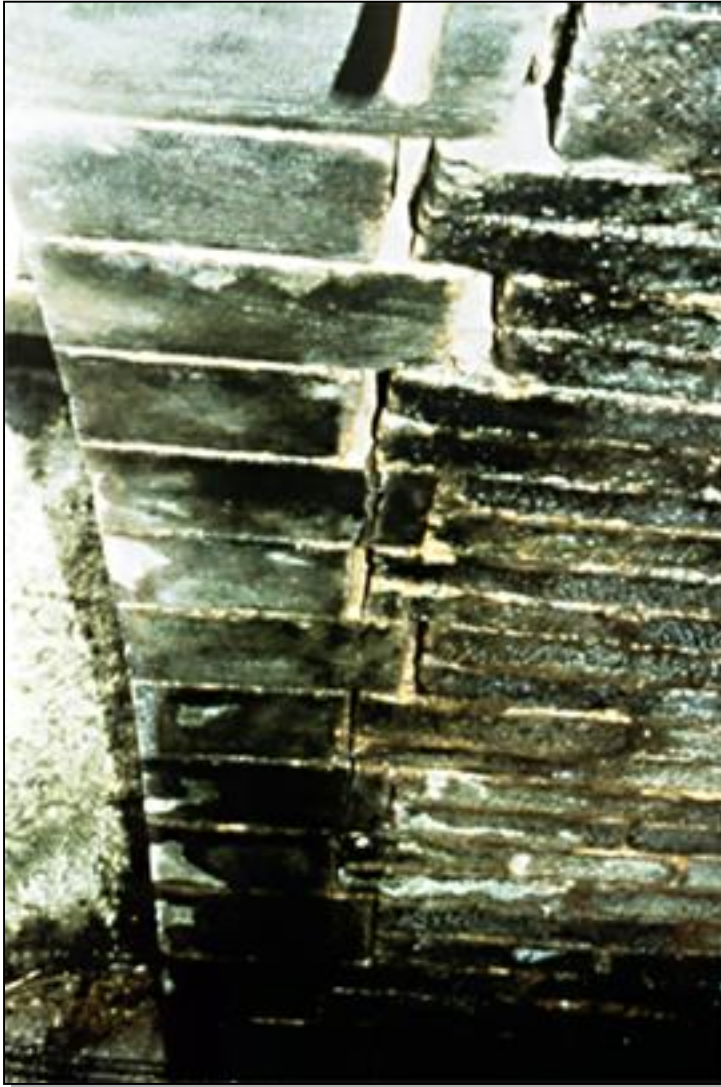
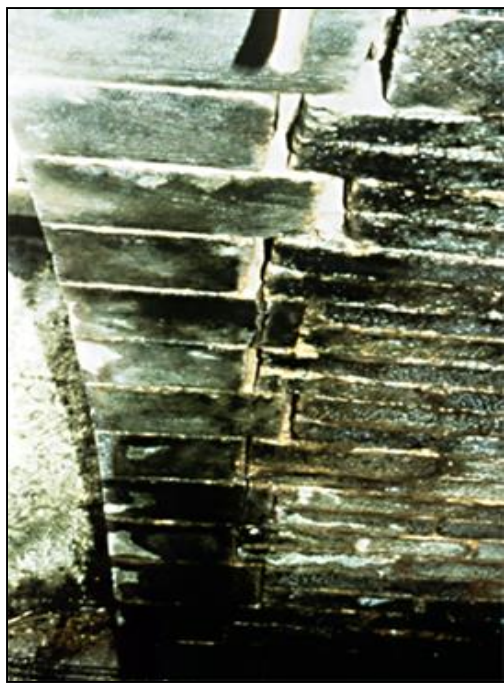
Décollement de bandeau

Décollement du bandeau avec fissure longitudinale proche du bandeau

Décollement situé entre la voûte et le bandeau
Fissure située dans la voûte

Excentrement des charges sur l'ouvrage

Dans le cas présent, même s'il n'existe pas d'affaissement notable de la voûte, le cisaillement des harpages et le décalage des maçonneries peut amener à classer le défaut en : classe 3U

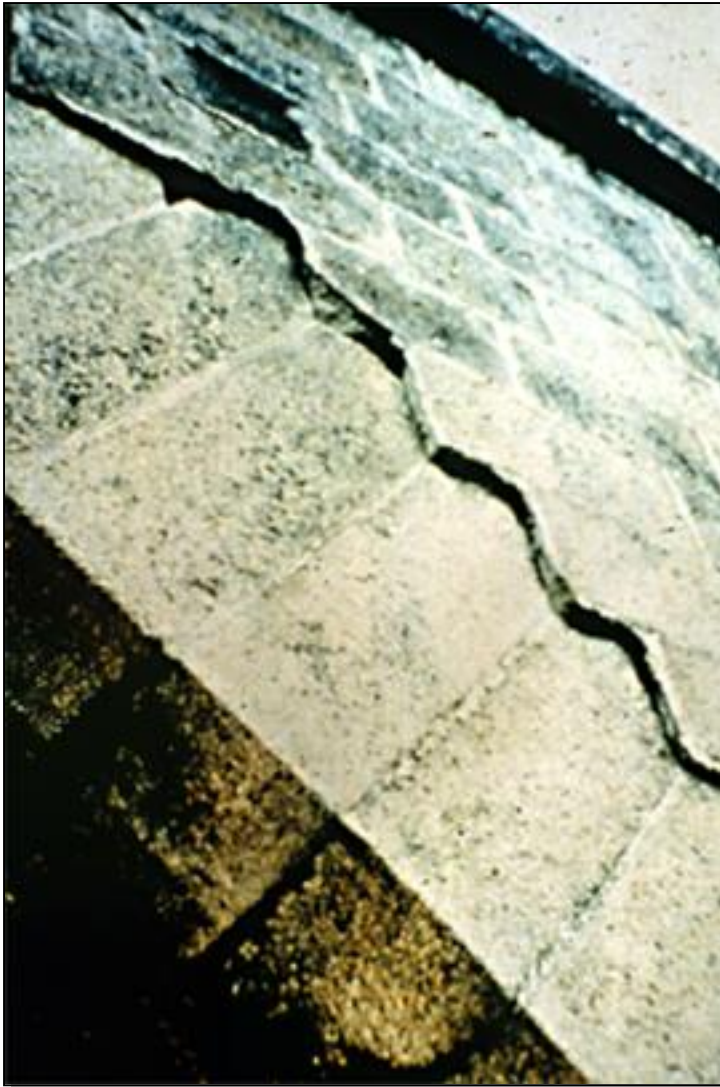
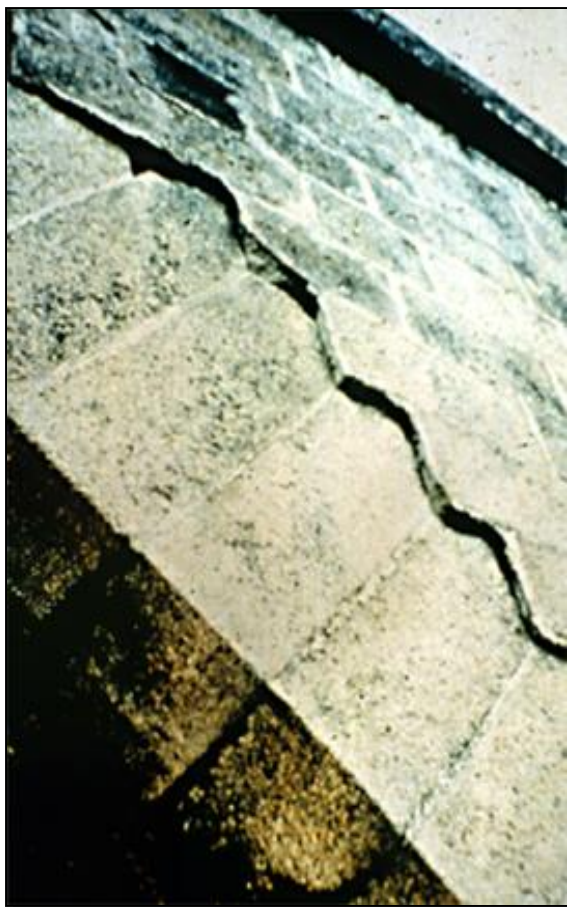
Décrochement de tympan

Décrochement vers l'extérieur du tympan

À la jonction entre le bandeau et le tympan

Poussée excessive du matériau de remplissage :

- Soit sous l'effet des surcharges routières liées à la suppression des trottoirs
- Soit sous la poussée hydrostatique d'un matériau mal drainé, éventuellement aggravée par le gonflement dû au gel

La valeur du décrochement est suffisamment limitée pour n'envisager une réparation qu'à moyen terme : classe 3

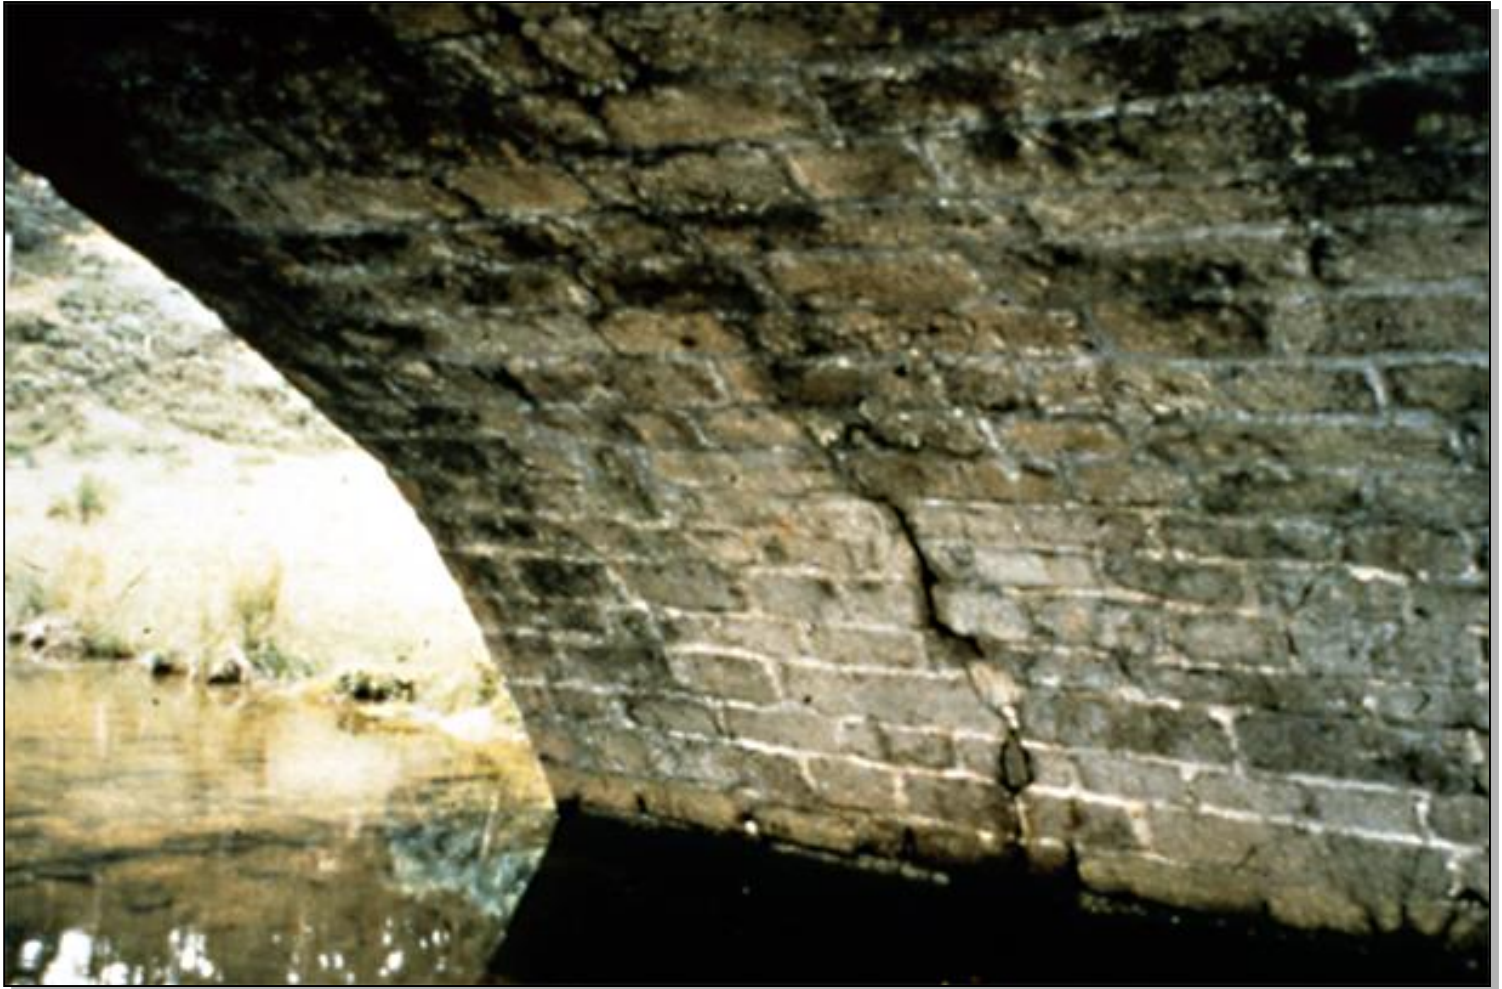
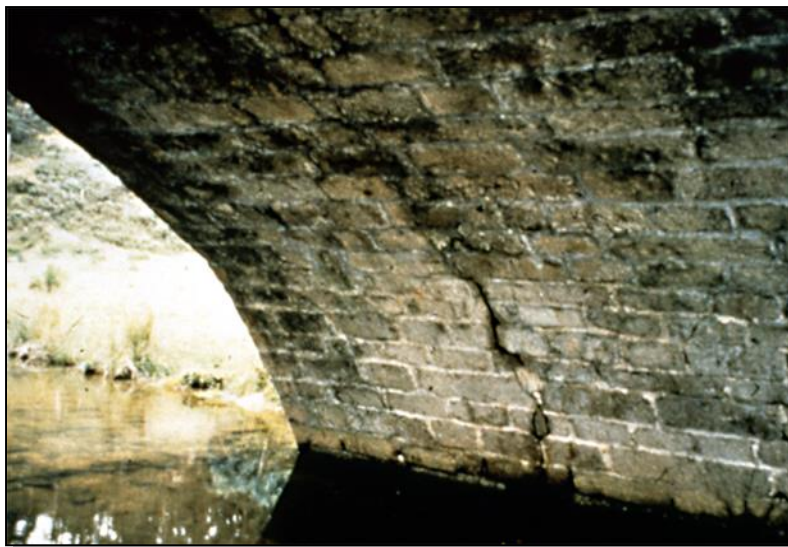
Fissure longitudinale

Fissure longitudinale dans la voûte
Écartement des têtes,
décompression latérale de la voûte

Située dans la zone centrale de la
voûte d'un pont en site aquatique

Tassement différentiel des fondations ou excentrement des charges

Dans la mesure où il n'existe ni affaissement de la voûte, ni décalage des maçonneries, ce défaut est considéré en : classe 3

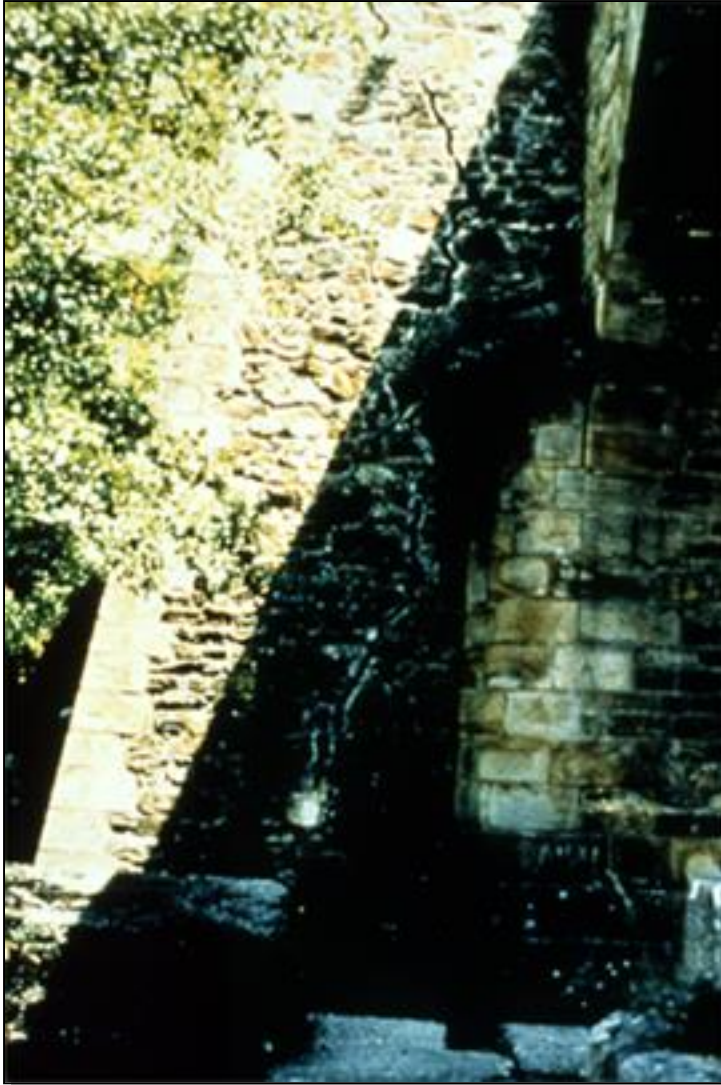
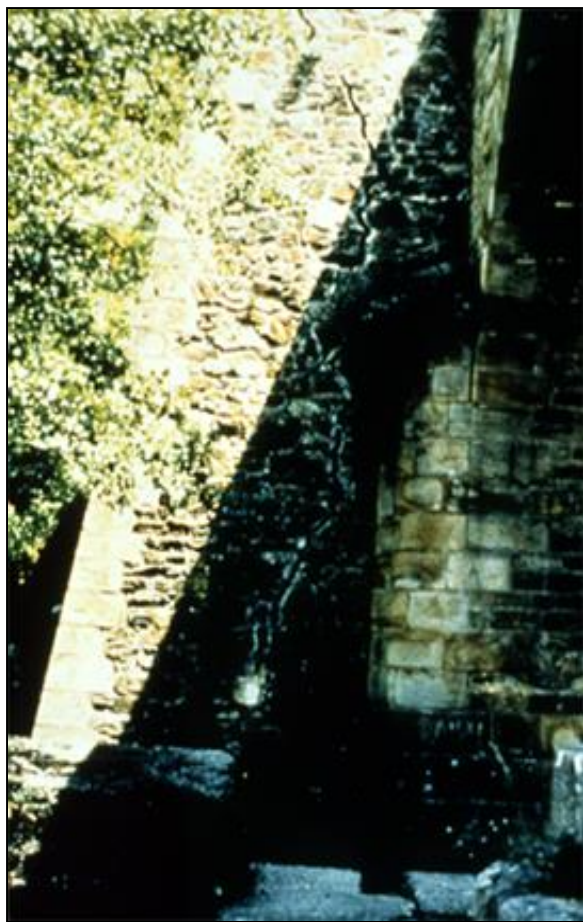
Fracture verticale

- ▶ **Type de défaut**
Fractures verticales
- ▶ **Situation**
Mur en aile
- ▶ **Cause**
Tassement de la fondation du mur
- ▶ **Critère de classement**
Compte tenu de l'existence de fractures importantes et multiples :
classe 3
Rechercher des désordres sur les fondations de l'ouvrage

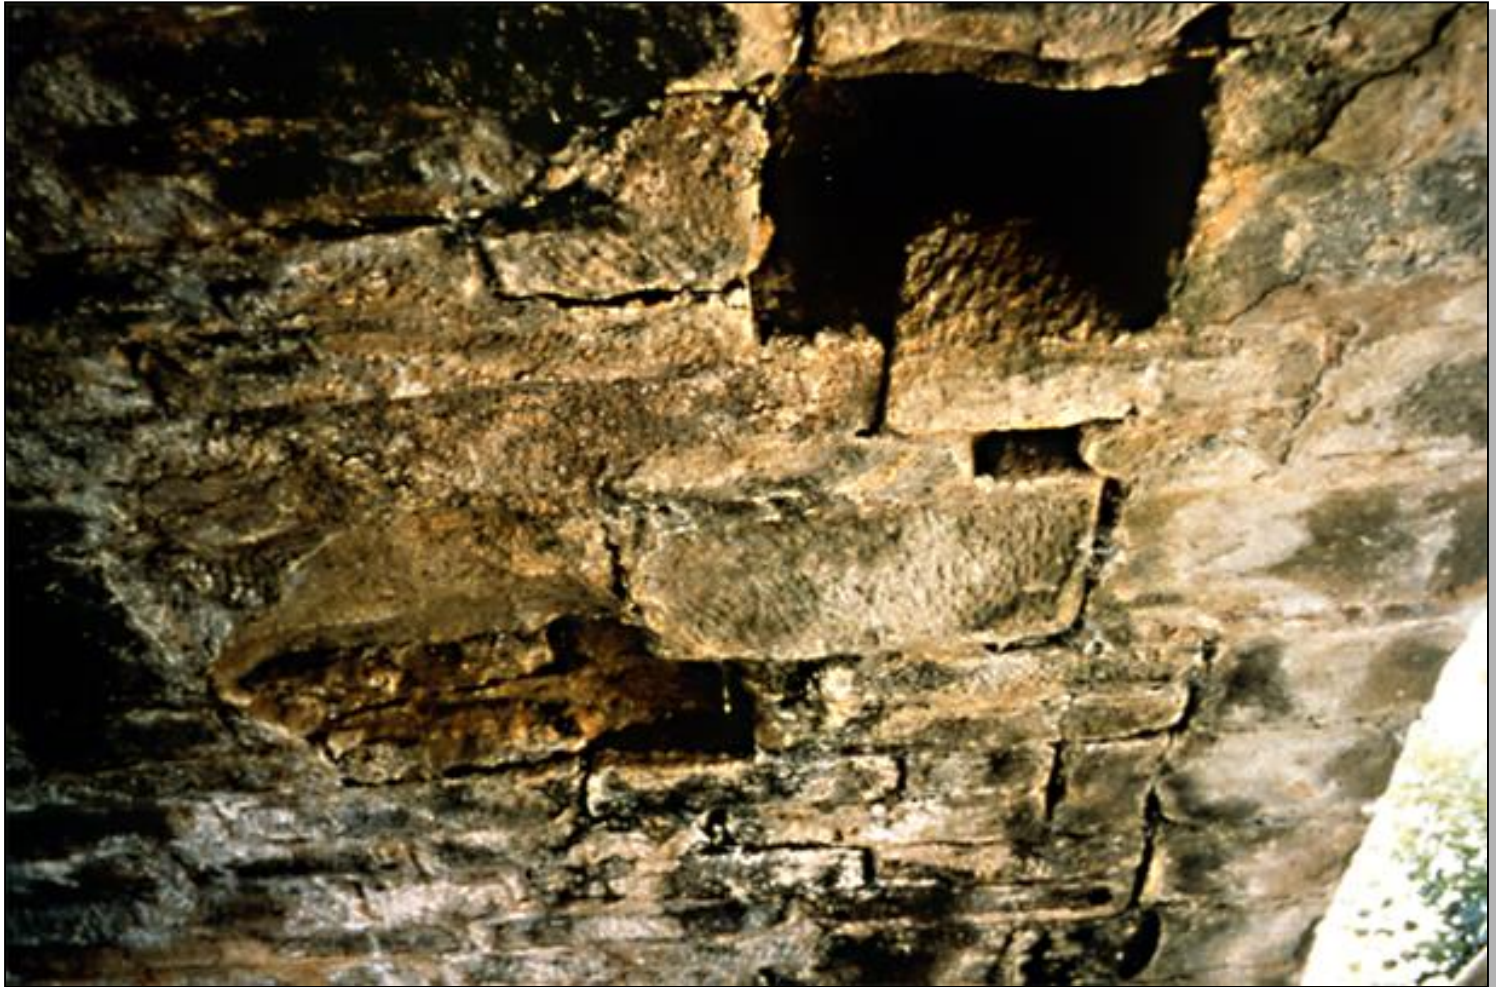
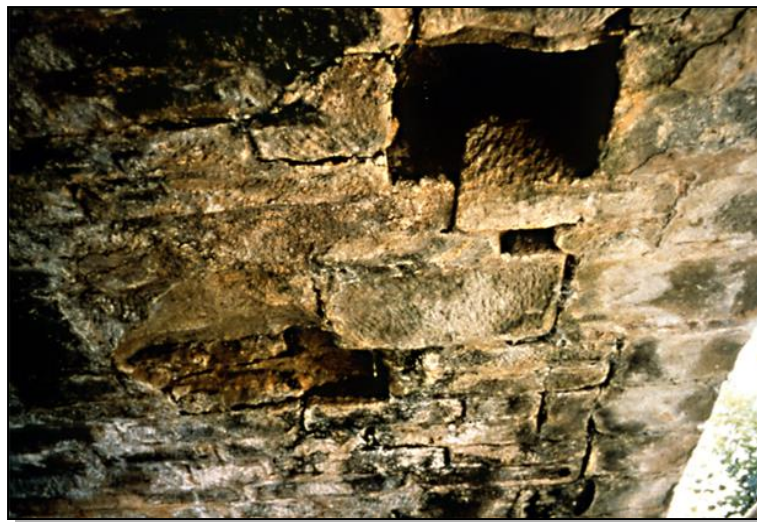
Descellement de pierres

**Descellement et lacunes de moellons
Fissure à la jonction entre bandeau et
voûte**

Au voisinage de la clé de la voûte

Décompression de la voûte suite à un mouvement de culée

Ces déchaussements et lacunes relativement étendus présentent un risque pour la tenue de la voûte et nécessitent une intervention rapide : classe 3U

La chute de moellons pose des problèmes de sécurité pour les usagers de la voie franchie : mention S

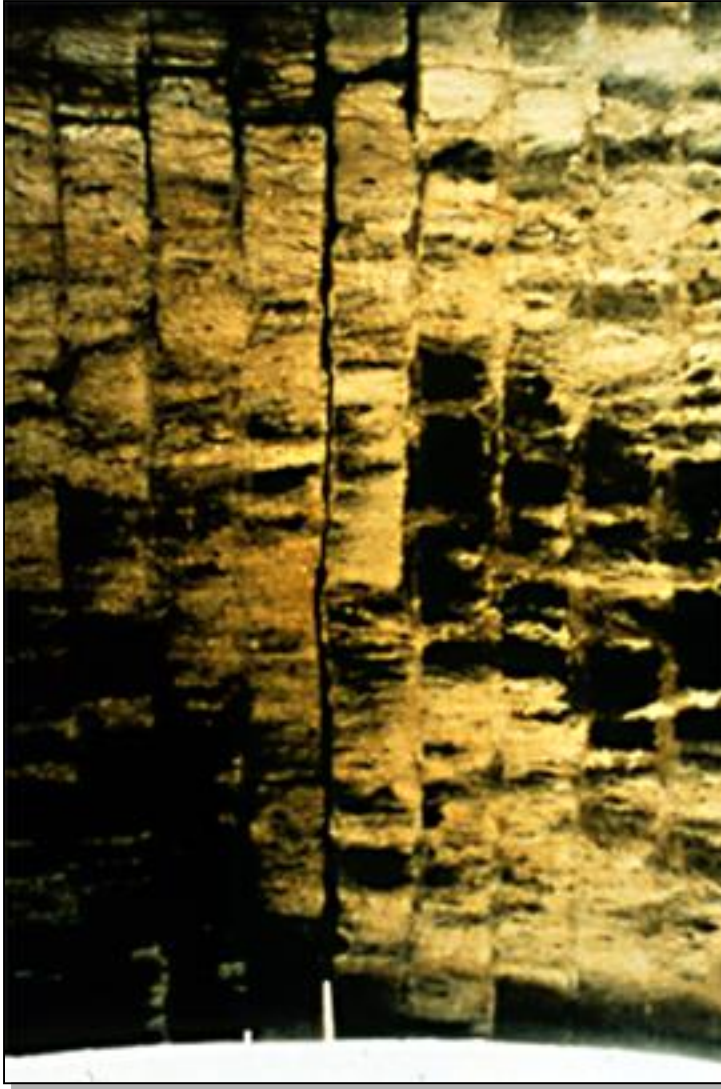
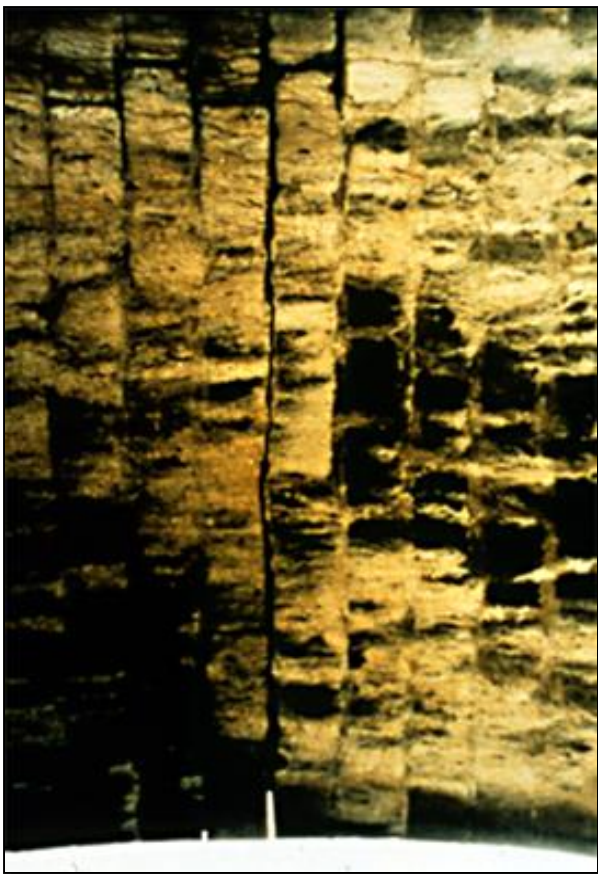
Fissure transversale

En clé de voûte

Tassement des appuis

Ce défaut majeur de structure nécessite une intervention urgente pour prévenir l'effondrement de la voûte : classe 3U

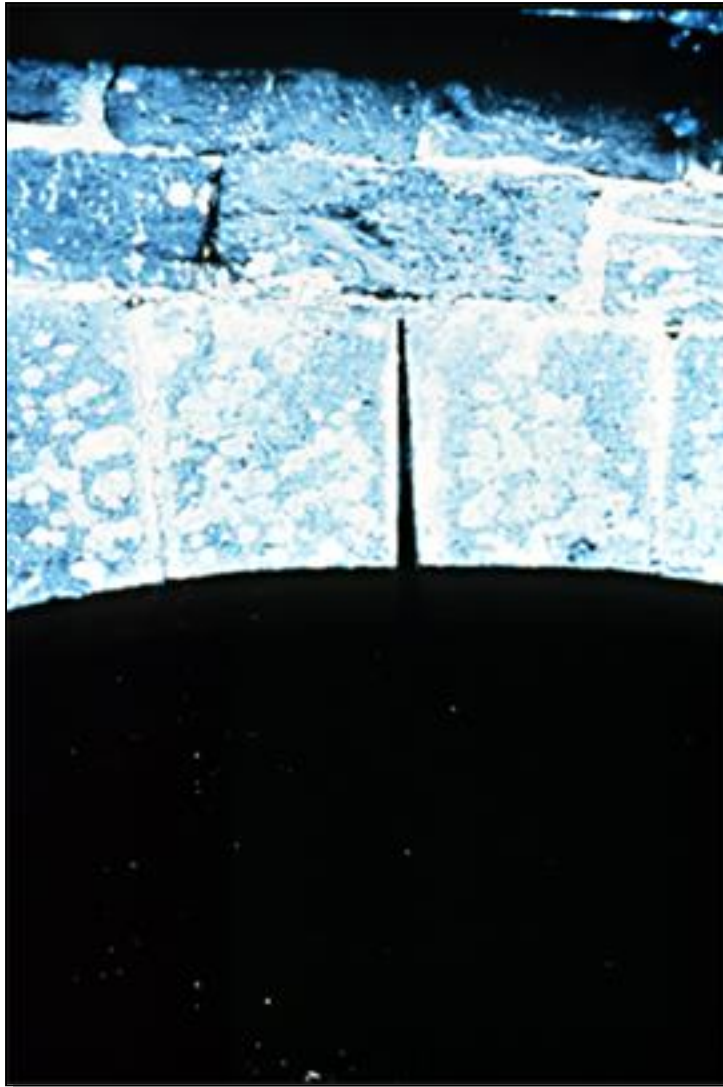
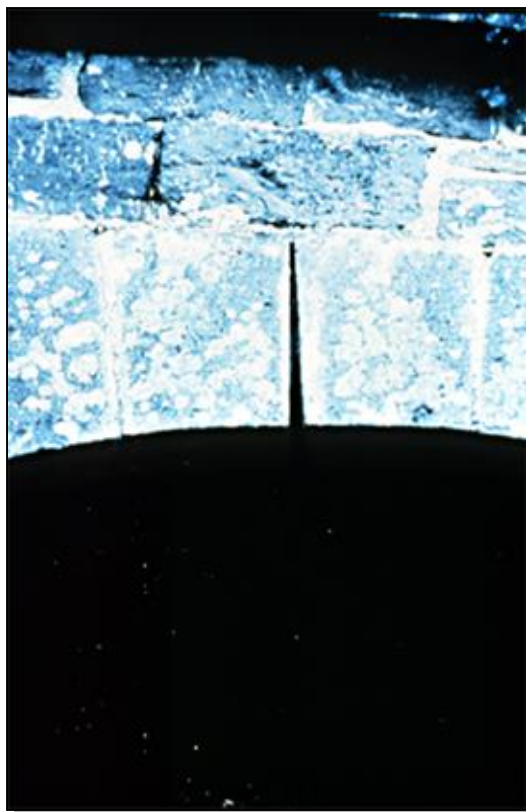
Fissure transversale

Entre la naissance et la clé de la voûte

Tassement différentiel d'appui

Ce désordre concomitant à un affaissement de la voûte est majeur :
classe 3U

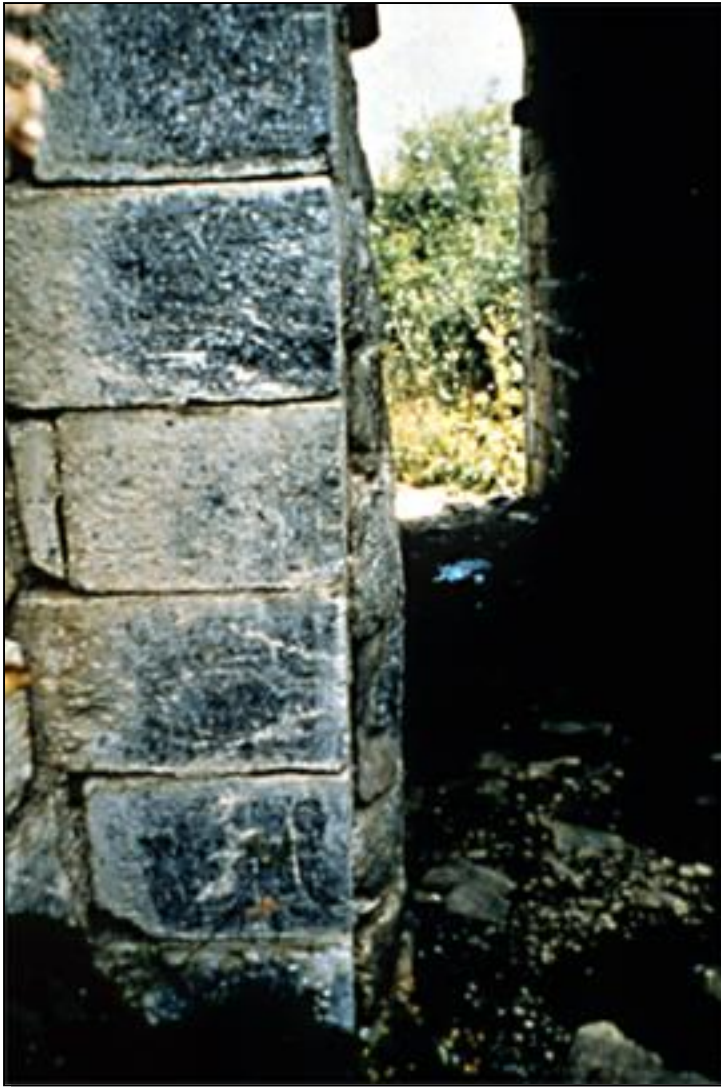
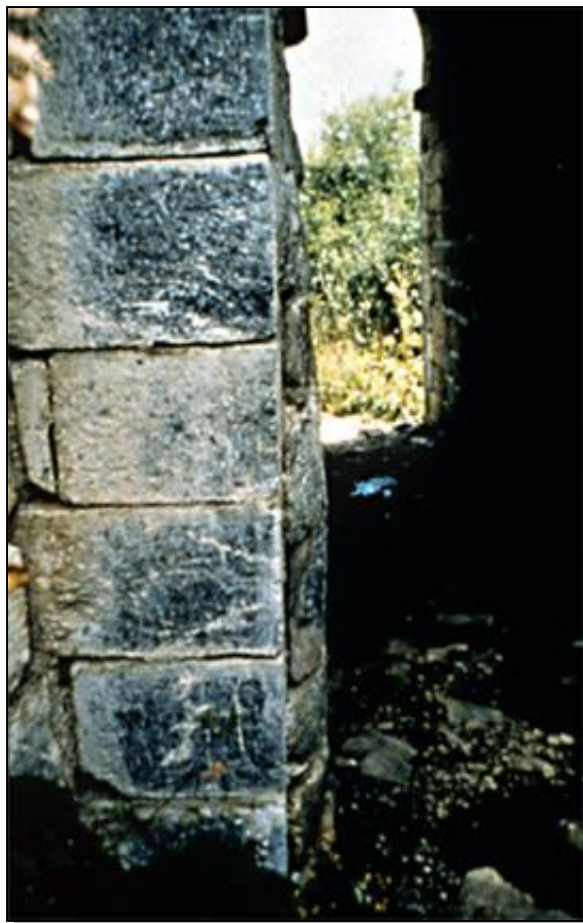
Bombement de piédroit

Bombement d'un piédroit

Extrémité de piédroit d'un pont de faible ouverture

Poussée hydraulique s'exerçant derrière le piédroit

Ce bombement est associé à un disjointoiement important de la maçonnerie : classe 3
