LES PLÉNIÈRES 2010 DU LCPC ET DU Sétra

**JOURNÉES
OUVRAGES D'ART**
LILLE - 16 ET 17 JUIN 2010

RETOUR D'EXPERIENCE DU SEISME DE L'AQUILA

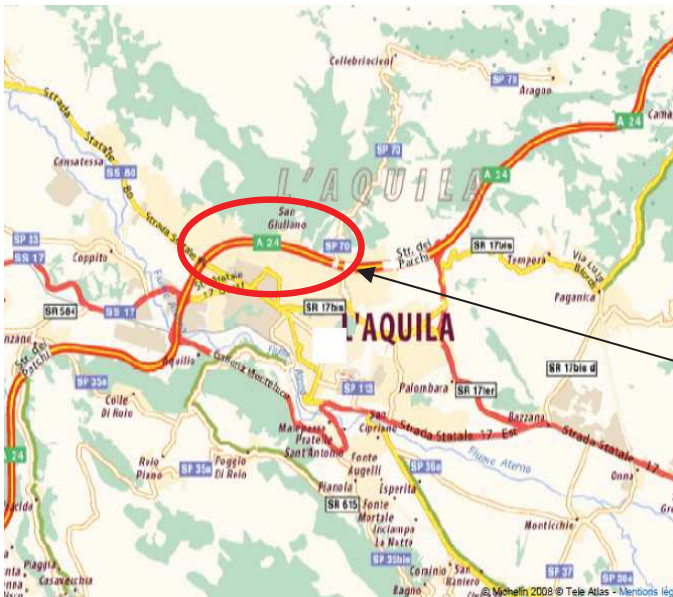
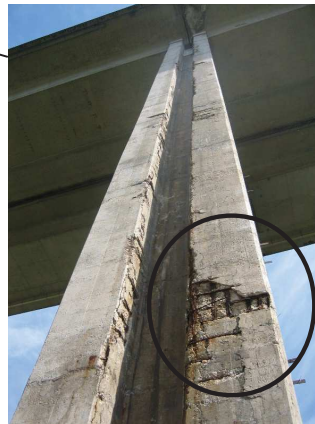
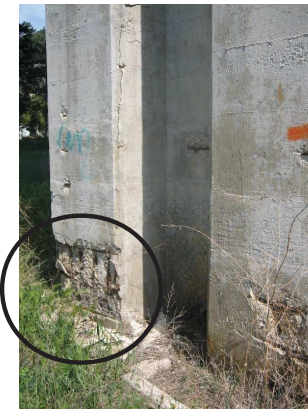
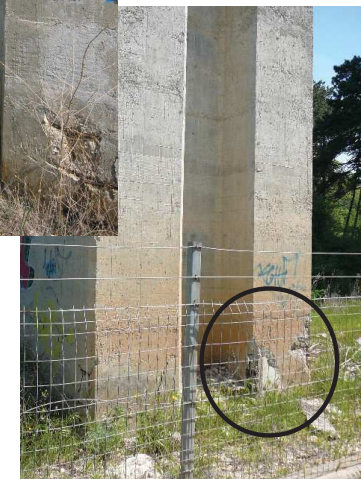
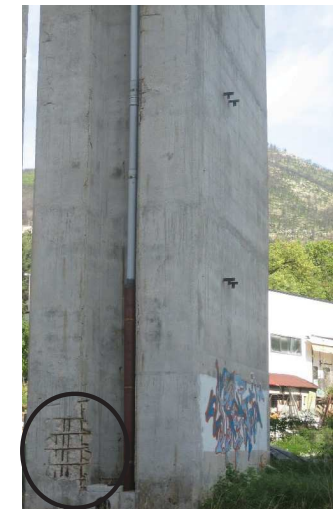
Éclatements du béton d'enrobage :
Séisme ou corrosion ?

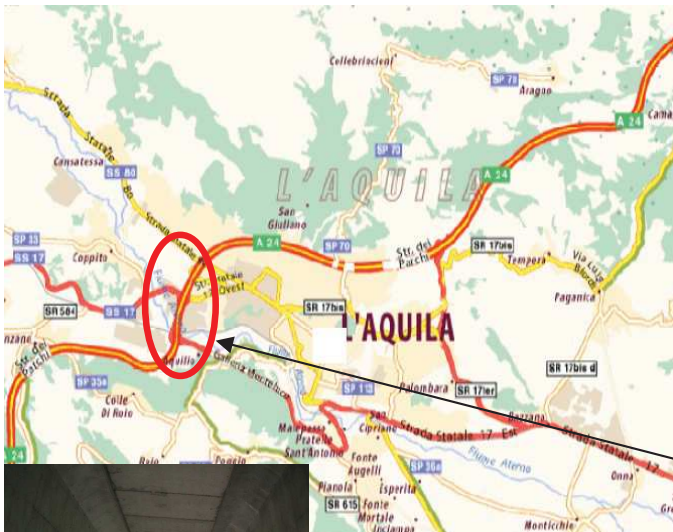
Entrechoquement longitudinal des travées indépendantes :

- Endommagement des abouts de travées
- Endommagement des joints de chaussée et trottoir
- Déformation résiduelle des appareils d'appui
- « Pianotage » des dalles de chaussée (témoignage)

➔ Réouverture rapide à la circulation après inspections visuelles et réfection de l'enrobé

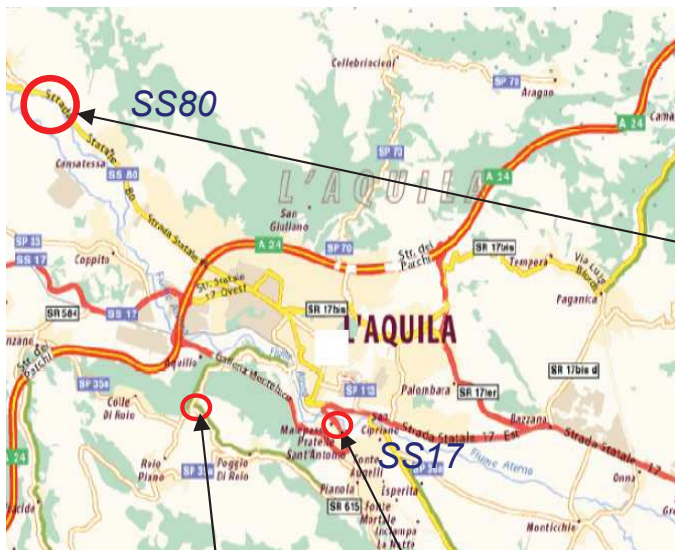
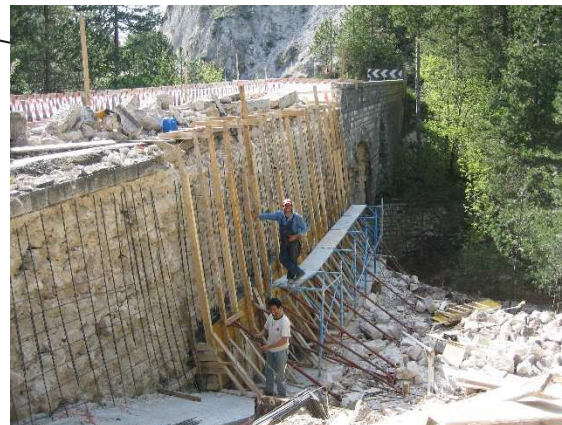
- Déstructuration de la maçonnerie sur certaines parties d'ouvrages
- Chute d'un tympan
- Bon comportement des voûtes

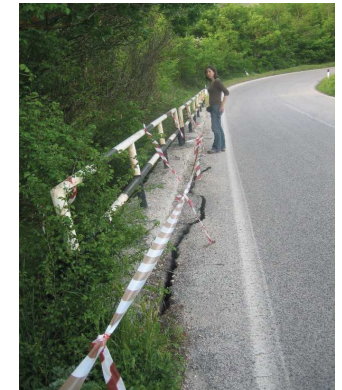
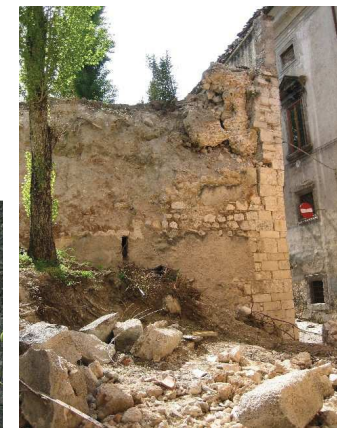
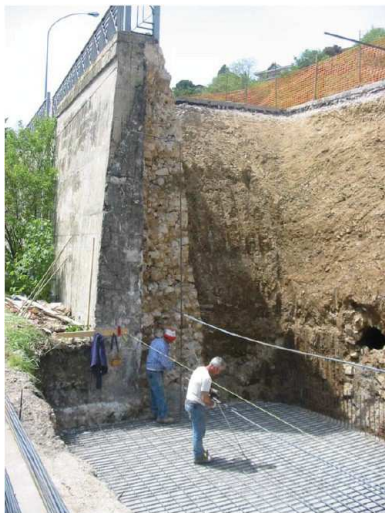
SS17, Aquila

- Bon comportement général par rapport au niveau d'accélération subi
- Effondrement de quelques ouvrages en pierres sèches
- Rupture partielle de murs en maçonnerie (par basculement ou rupture interne)
- Observation d'un nouveau mode de ruine par éjection de maçonneries

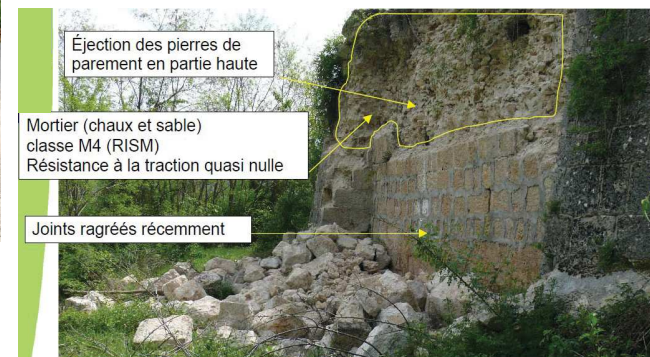
Éjection des pierres de parement en partie haute

Mortier (chaux et sable)
classe M4 (RISM)
Résistance à la traction quasi nulle

Joints ragrés récemment

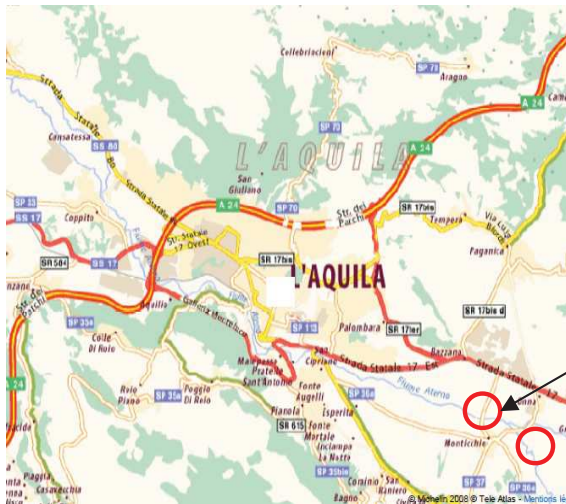
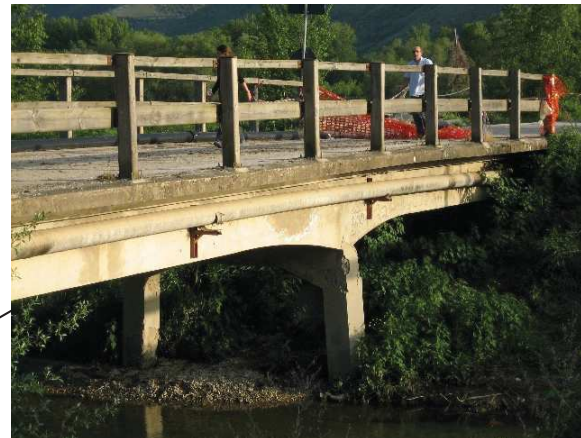
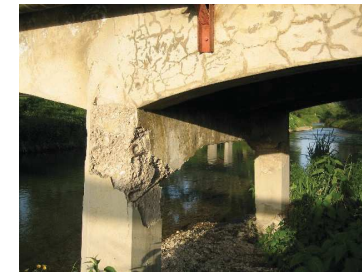
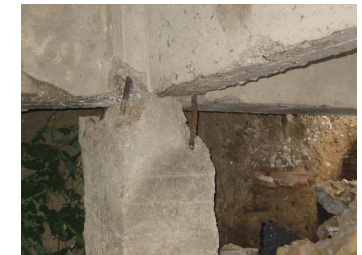
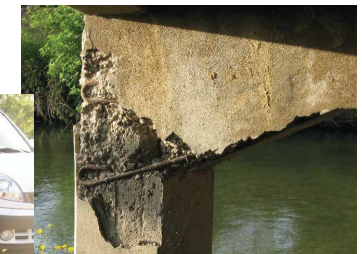
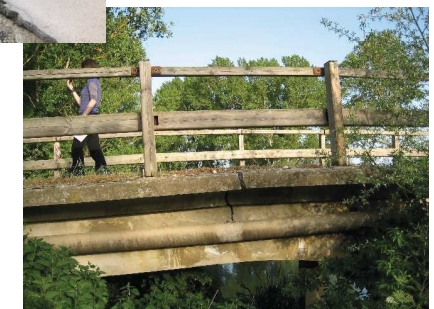
Onna

- Piles « allumettes »
- Dispositions constructives inadaptées
- Tassement des remblais d'accès
- Rupture d'une canalisation d'eau

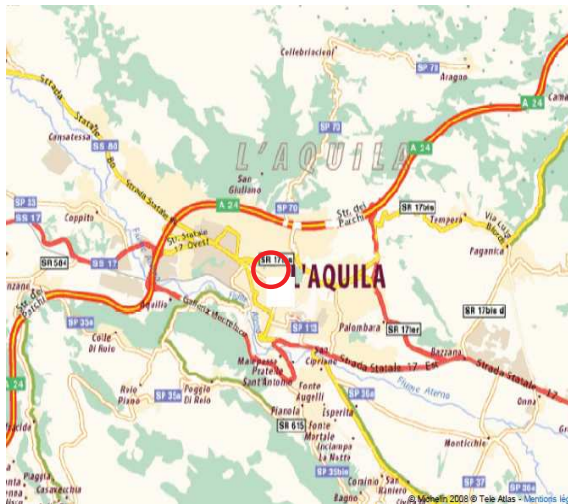
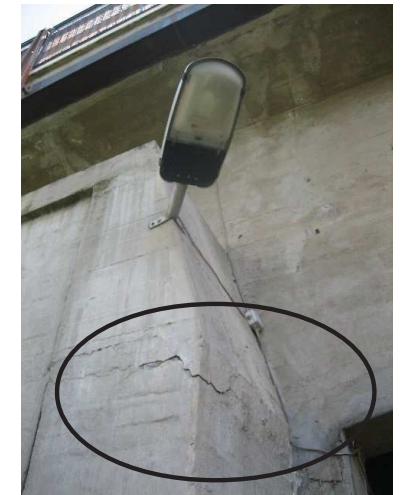
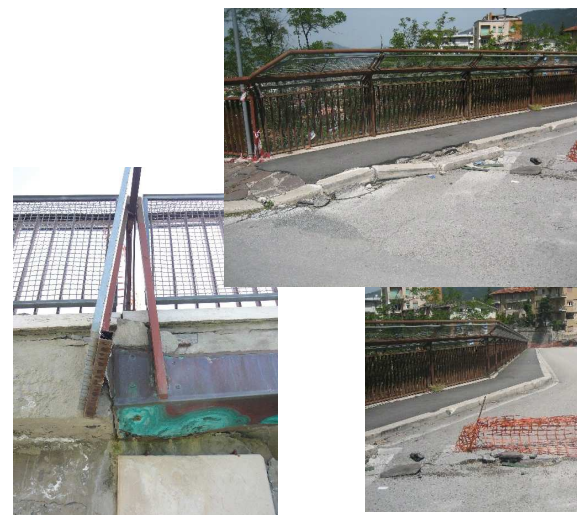
- Entrechoquement longitudinal tablier/culées
- Ripage transversal du tablier
- Basculement de la culée Ouest

➔ *Ouvrage fermé à la circulation*

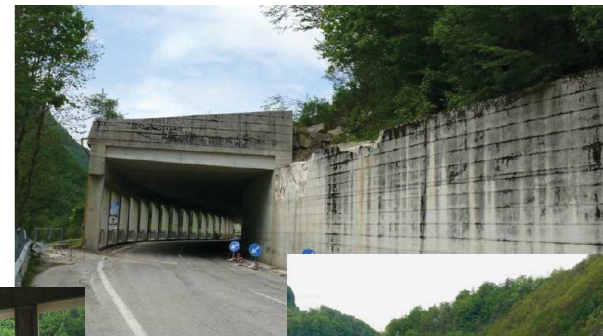
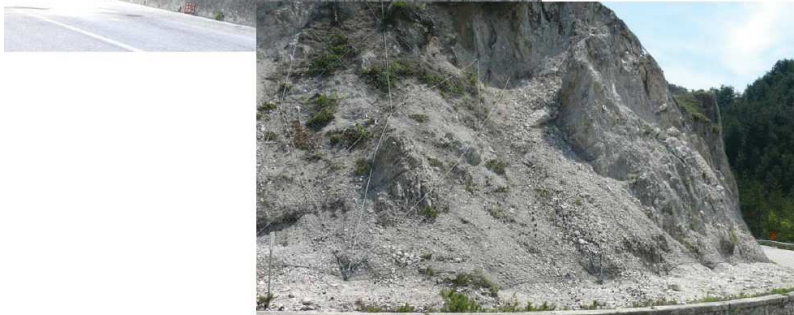
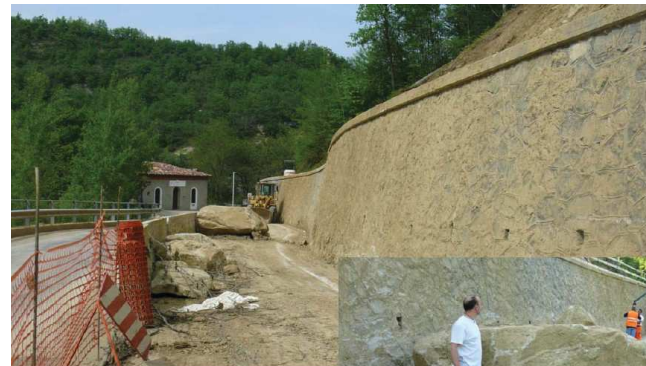
- Éboulements rocheux sur la SS80

(Observés jusqu'à 45 km du centre de l'Aquila)

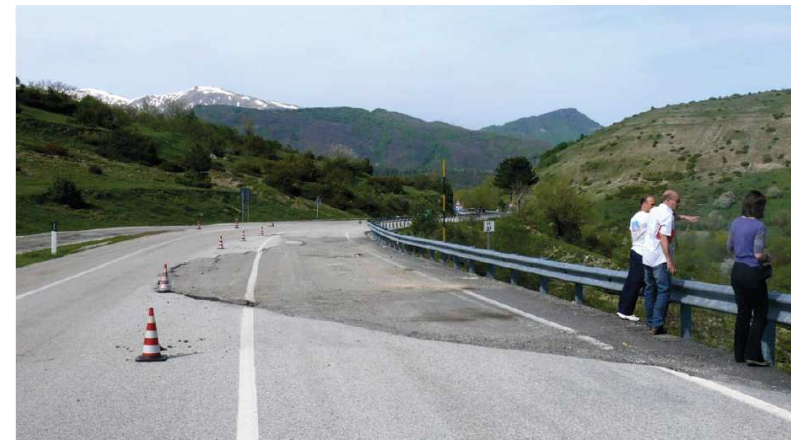
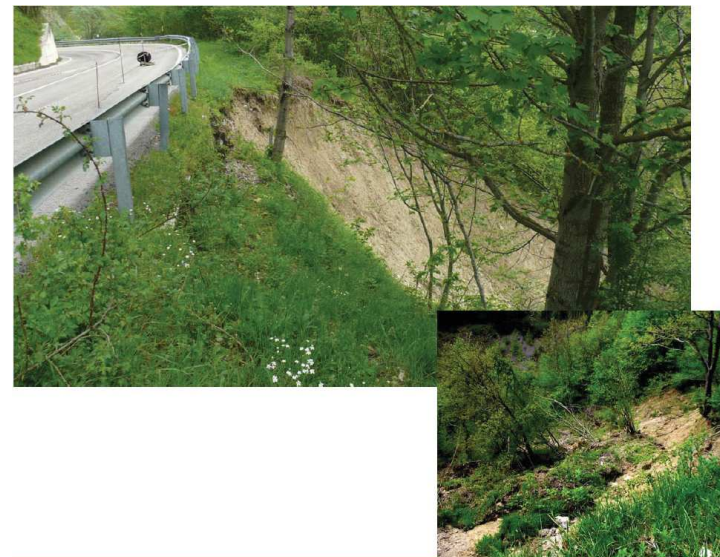
- **Glissements de terrain sur la SS80**
(Observés jusqu'à 45 km du centre de l'Aquila)

- peu nombreux (zone montagneuse mais plutôt rocheuse),
- ré-activation de zone en mouvement.

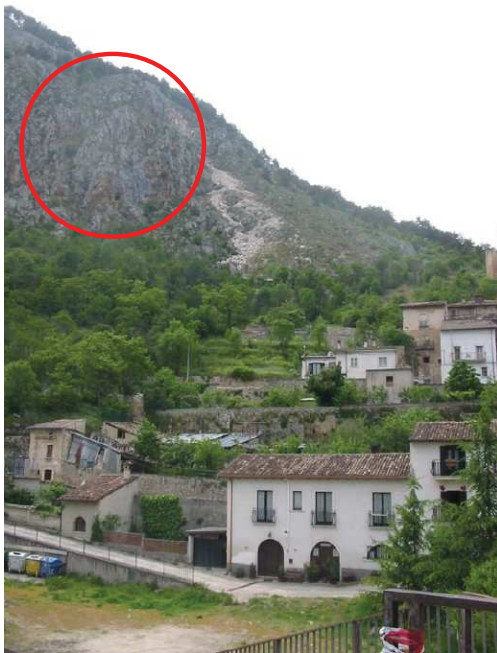
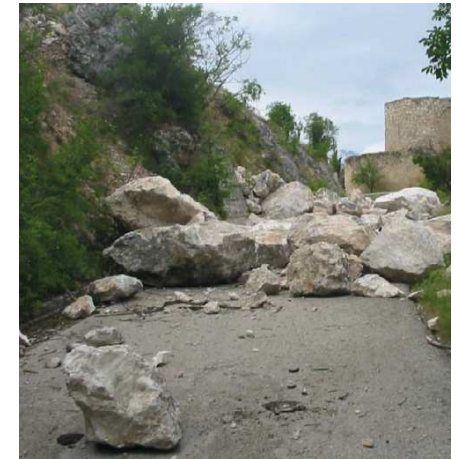
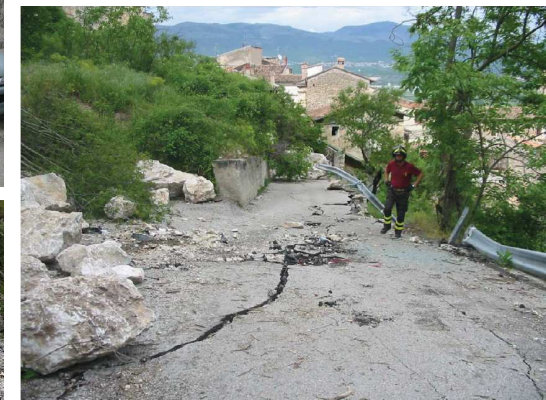
- Effets induits
 - Chutes de blocs à Fossa

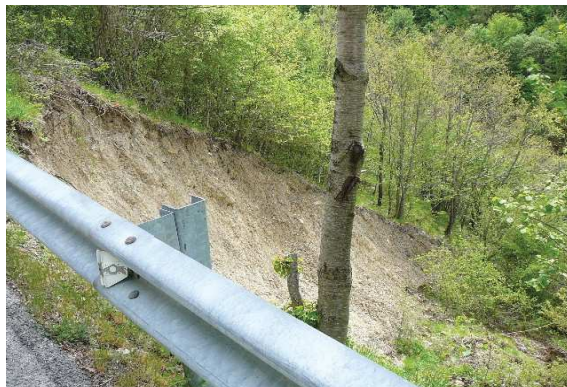
*Glissement de terrain
(SS80, 35 km de l'Aquila)*
