Journées Techniques Ouvrages d'Art 2015

Incendie sur un
ouvrage
précontraint : le
Viaduc JJ. Rousseau
à Boulogne-sur-Mer

DELAHAYE Eric

Pour le Conseil Général du Pas-de-Calais
(M. Olivier LANOIX)

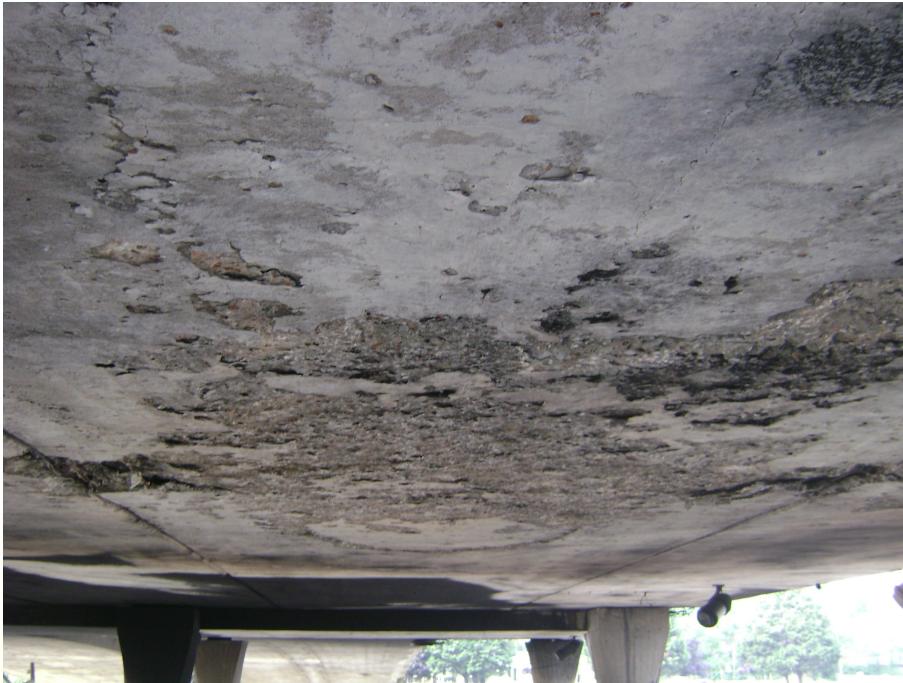
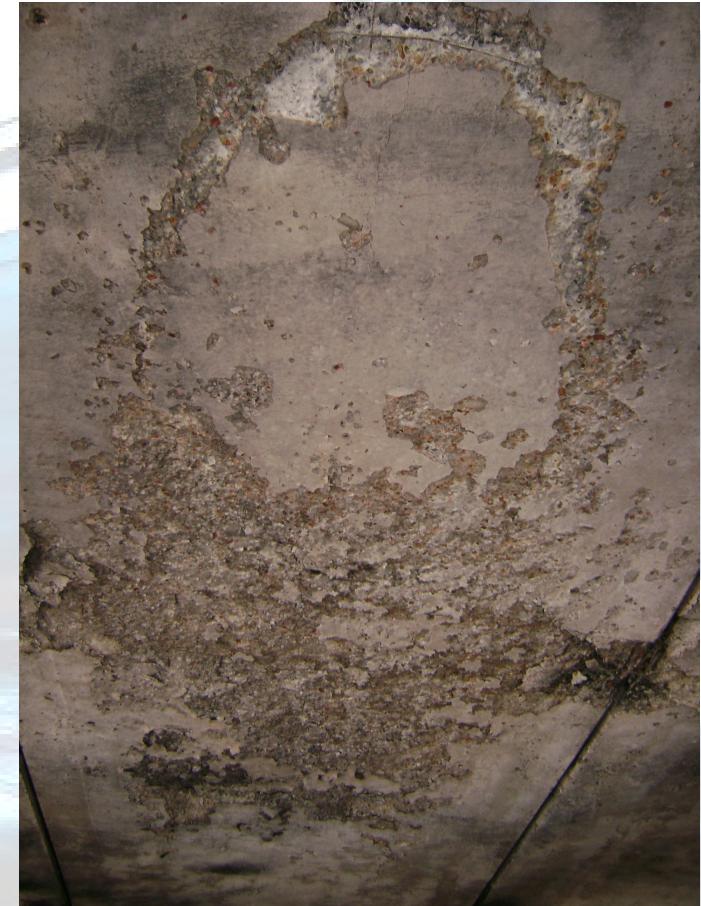
- Caisson 2 principalement affecté, et caissons adjacents dans une moindre mesure
- Écaillage et éclatement du béton en intrados
- Disparition de béton et mise à nu d'armatures localement
- Fissures longitudinales médianes

Intrados de la zone incendiée

- Délimiter une zone de sécurité sous l'ouvrage (risque d'effondrement du hourdis)
- Réaliser une surveillance renforcée de l'ouvrage
- Maintenir la neutralisation de voies
- S'assurer par le calcul de la résistance du tablier sans son hourdis inférieur
- Envisager la démolition des hourdis inférieurs pour procéder aux investigations sur le béton et la précontrainte

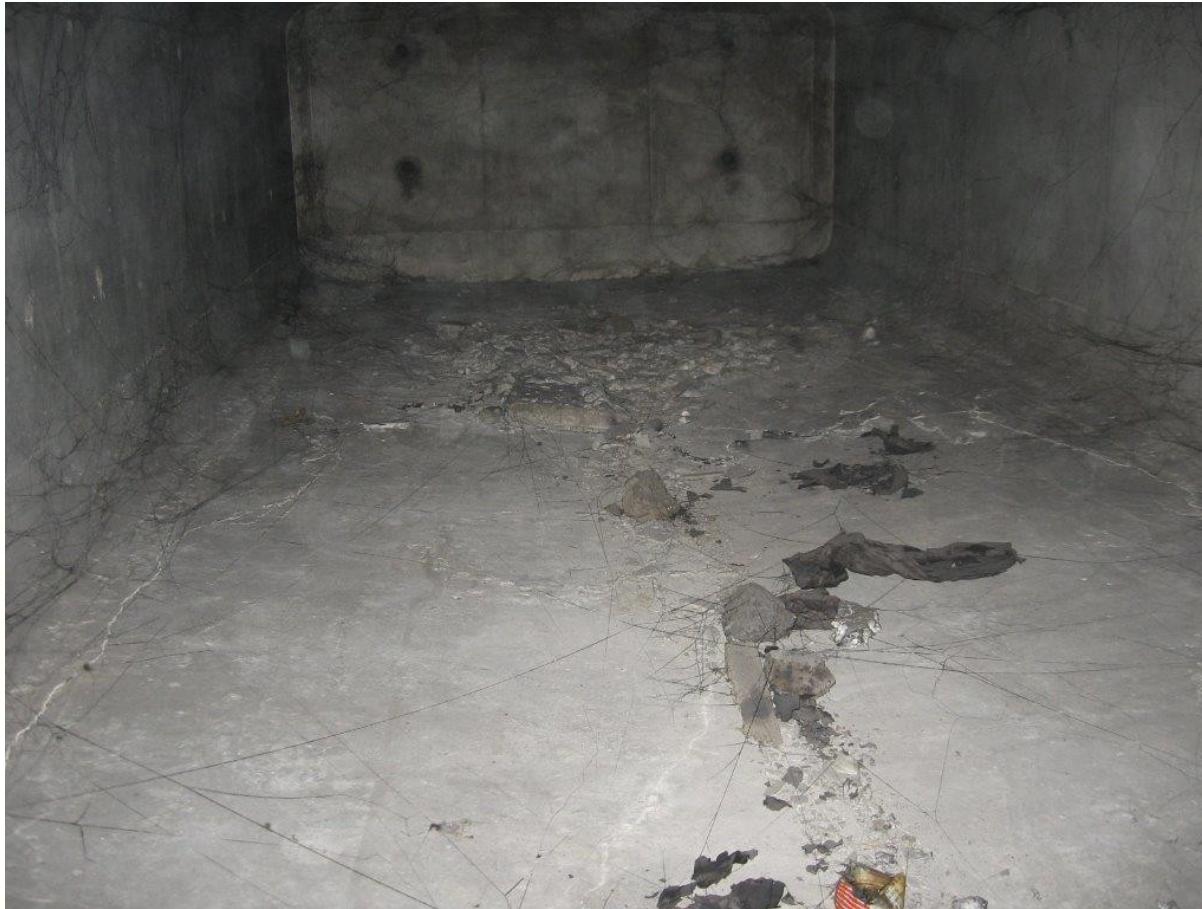
- Fissuration longitudinale du hourdis inférieur (médiane et traversante)
- D'autres fissures longitudinales à proximité des âmes cheminant vers la partie centrale du hourdis
- Fracturation et feuillettage du béton, présence de vides

Intérieur du
caisson incendié

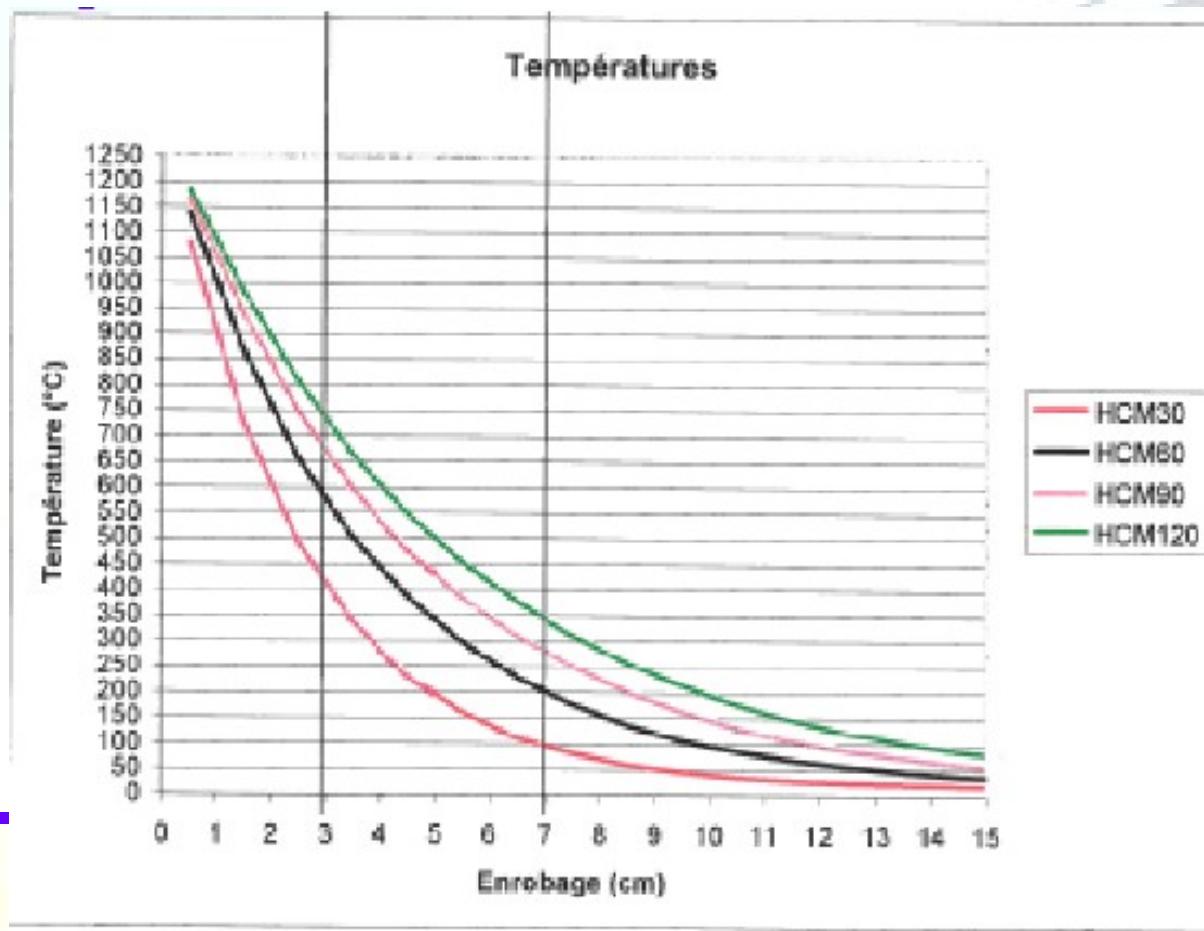
Quelle température atteinte au niveau des câbles de précontrainte (enrobage de l'ordre de 3 à 4 cm) ?

Température pouvant atteindre 550°C au niveau du 1^{er} lit de câbles !

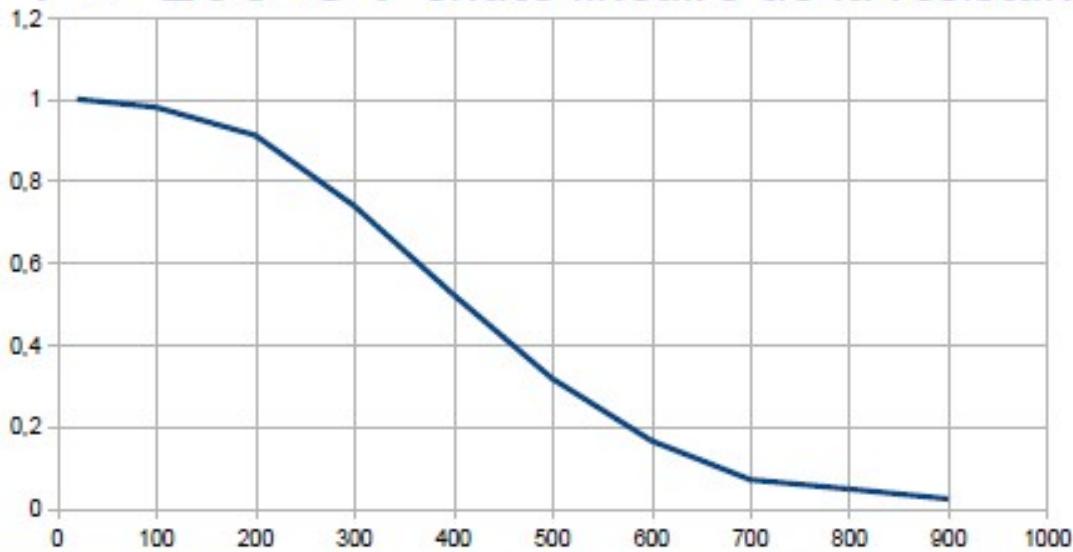
Pour $T > 200^\circ\text{C}$: Chute linéaire de la résistance ultime ($\sim 50\%$ à 600°C)

Perte théorique de résistance de l'ordre de 80% à une température de 550°C pour des fils de précontrainte

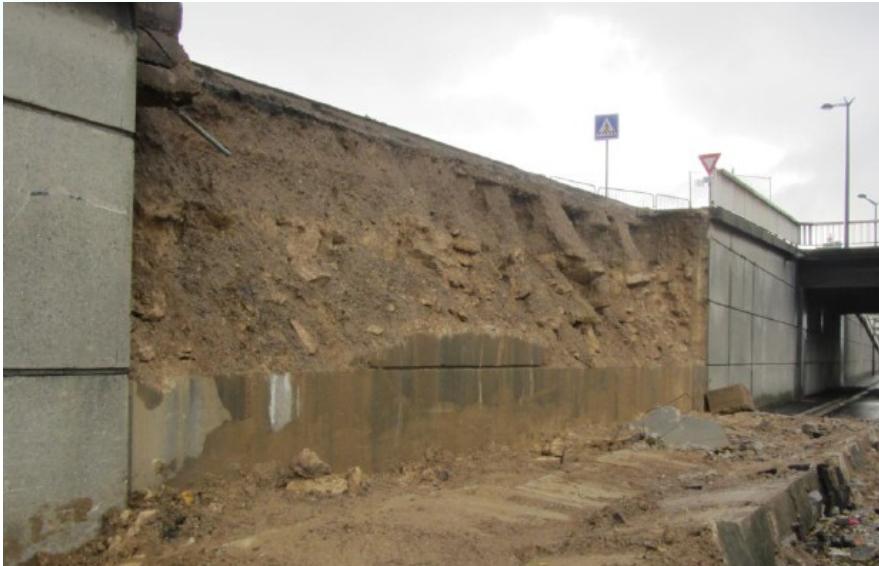
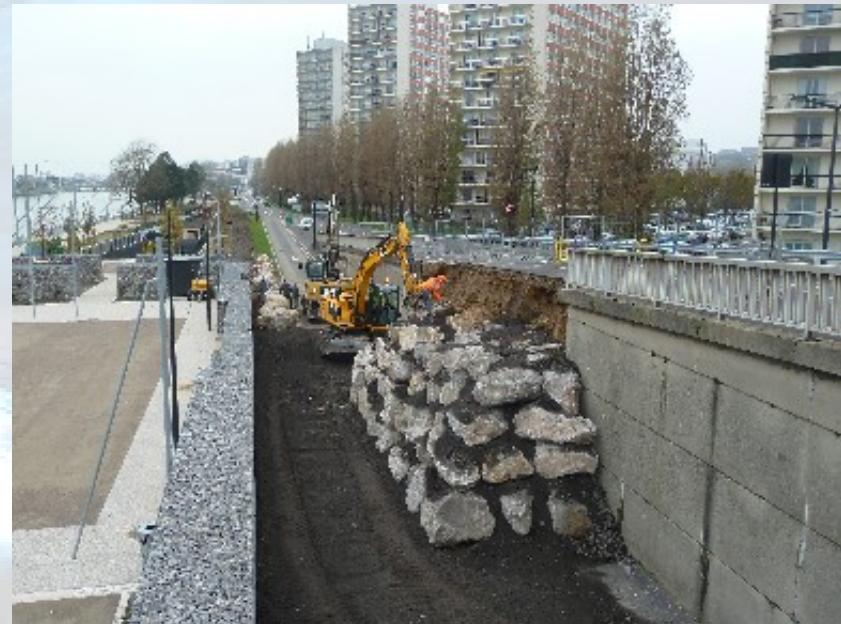
- Nouveau sinistre intervenu en novembre 2013 : effondrement d'un plot de mur de la rampe d'accès au viaduc
- Lancement de 2 appels d'offres par le CG62 pour marchés de travaux :
 - Réparation des murs des rampes d'accès au viaduc
 - Étaiement, démolition du hourdis inférieur, réalisation des fenêtres

Effondrement d'un plot
Confortement provisoire

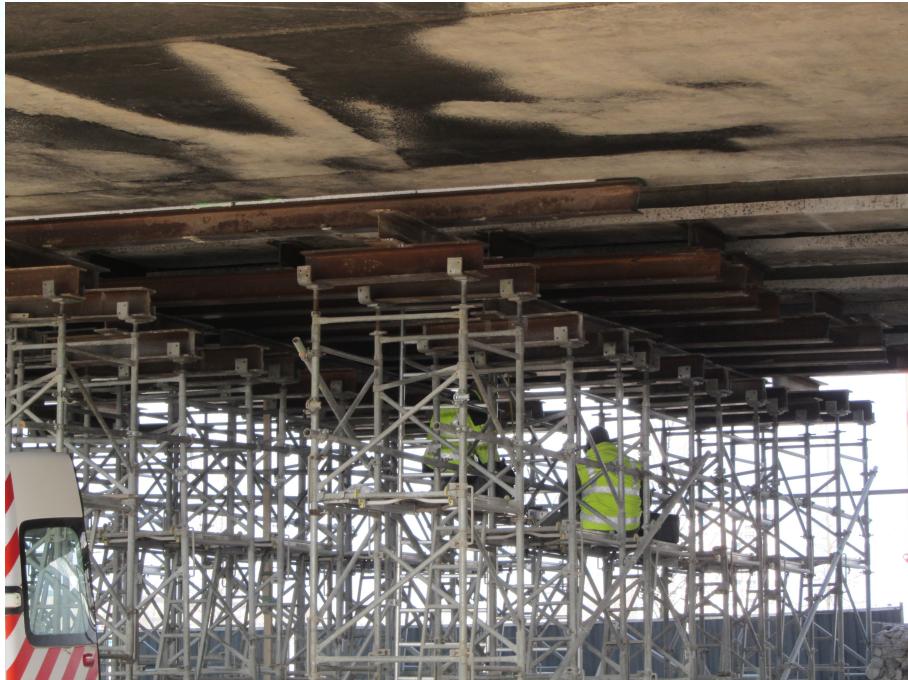
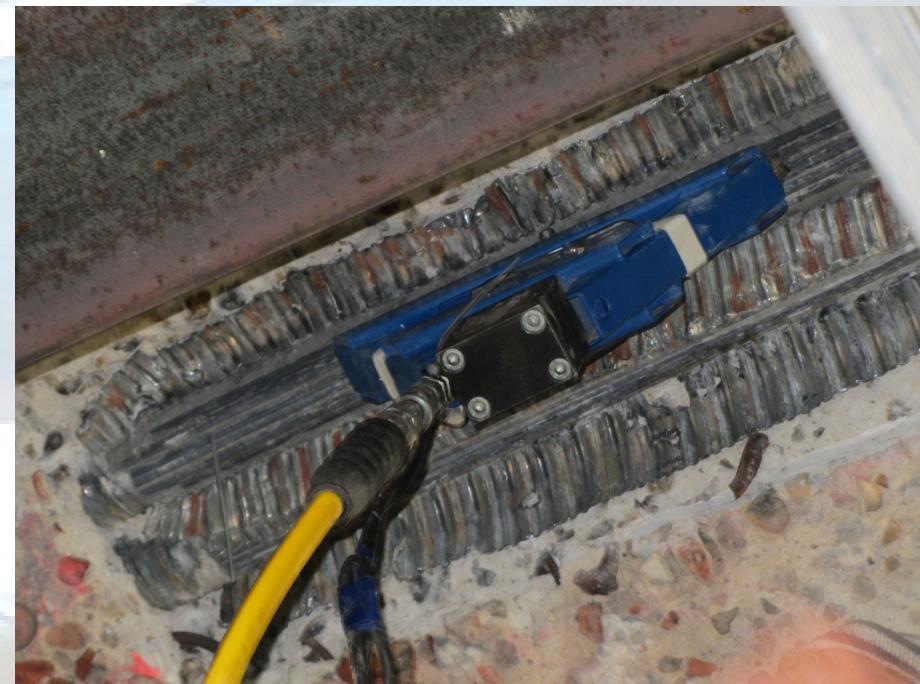
Réalisation de mesures à l'arbalète

- Pertes totales comprise entre 28% et 34%
- Pertes légèrement supérieures dans la zone incendiée (environ 6%) :

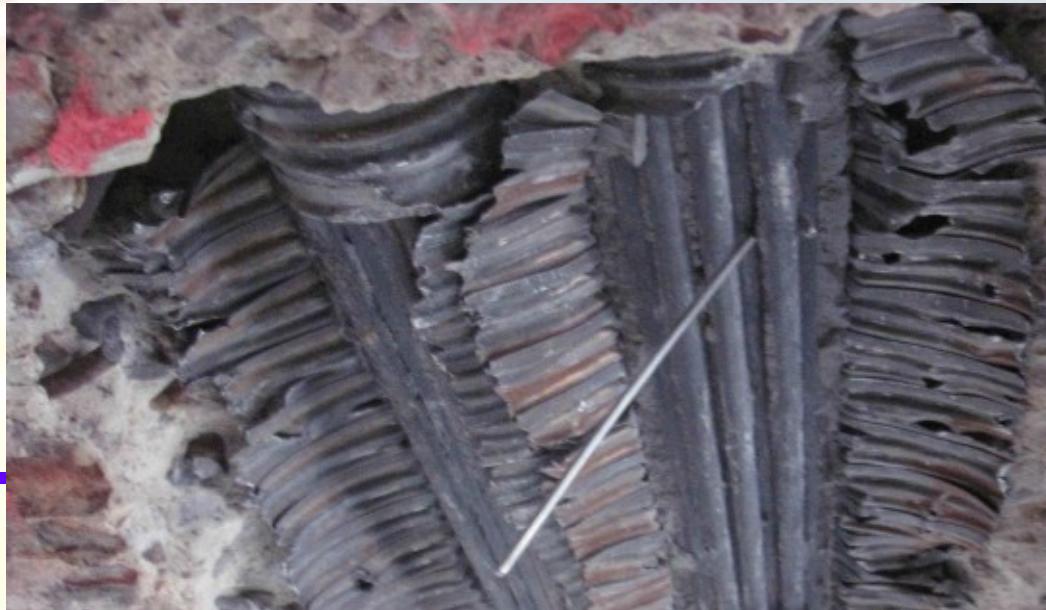
- Bon état de conservation des fils
- Coulis compact, adhérent et homogène dans la zone saine
- Coulis très friable dans la zone incendiée

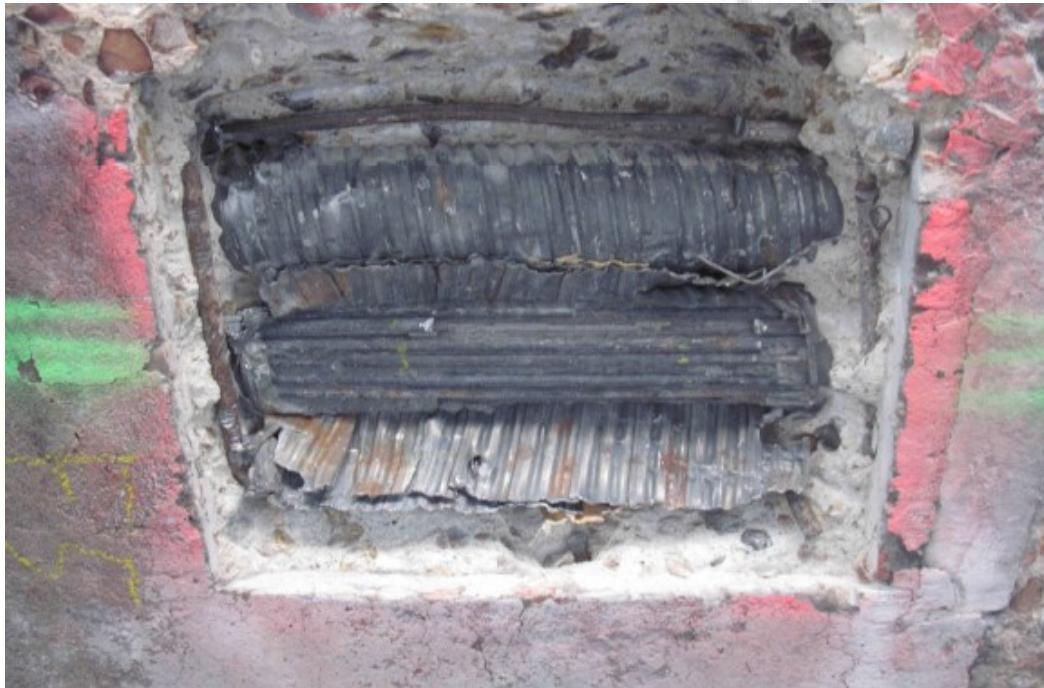
Prélèvements de fils et analyses en laboratoire

- État de corrosion peu développé
- Composition chimique normale pour un acier des années 60
- Pas de modification microstructurale (microstructure homogène issue d'une trempe bainitique lié au processus de fabrication)
- Bonnes caractéristiques mécaniques résiduelles (contrainte de rupture de 1495 MPa)
- Homogénéité des valeurs de dureté, cohérentes avec l'essai de traction
- Rupture ductile satisfaisante

Pas de renforcement structurel à prévoir

- Retrait de l'étalement
- Travaux de reconstitution de la protection des câbles (enrobage)
