Journées Techniques Ouvrages d'Art 2015

Incendie du pont de
Vayringe :

Carole DAVRAINVILLE

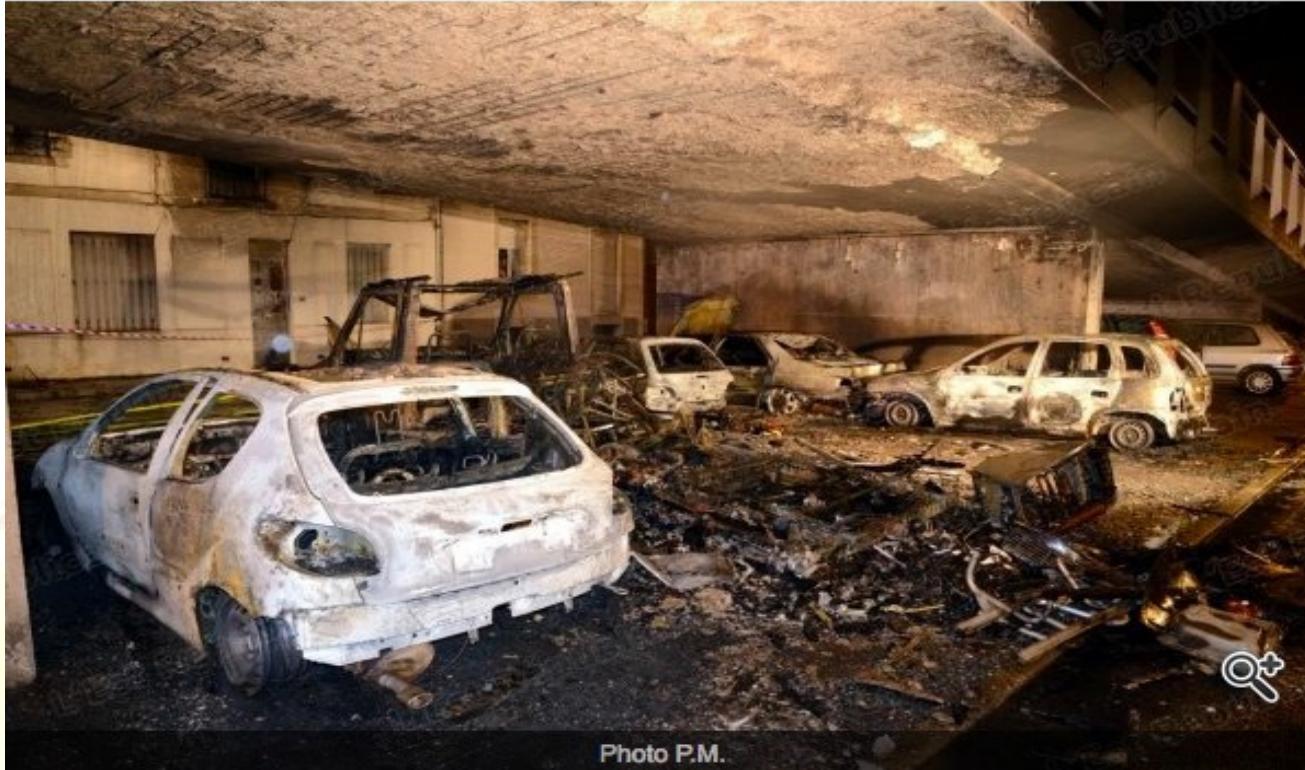
Incendie du pont nuit du 29 juillet (à 2h du matin)
Durée estimée : 2h30

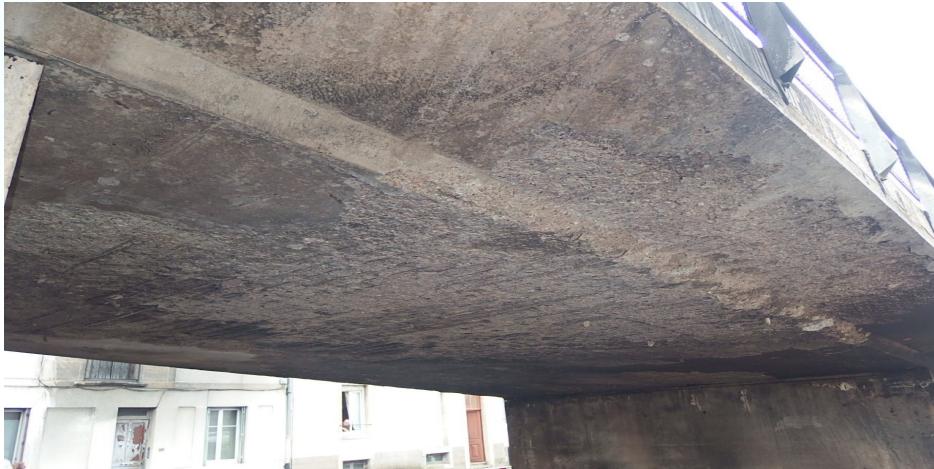
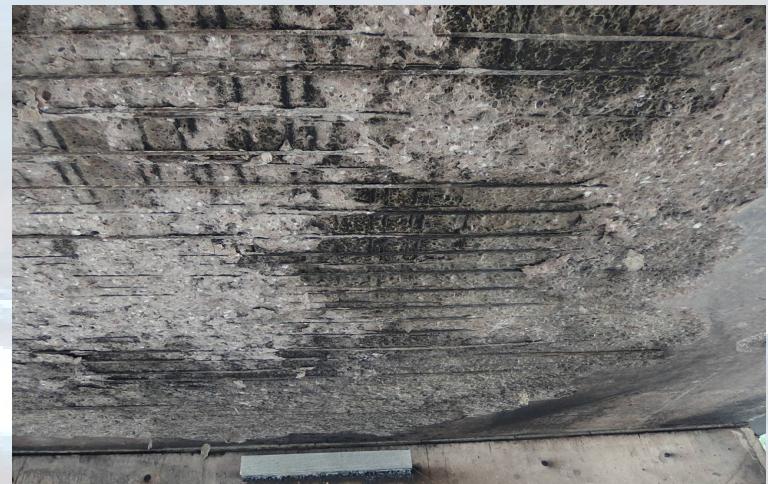
Les dégâts se situent sur la travée B-C :

Nappe inférieure d'armatures transversales visible voire dépourvue d'enrobage
Aciers longitudinaux dégagés ou devinés

Béton écaillé voire éclaté sur 80% de la surface de l'intrados

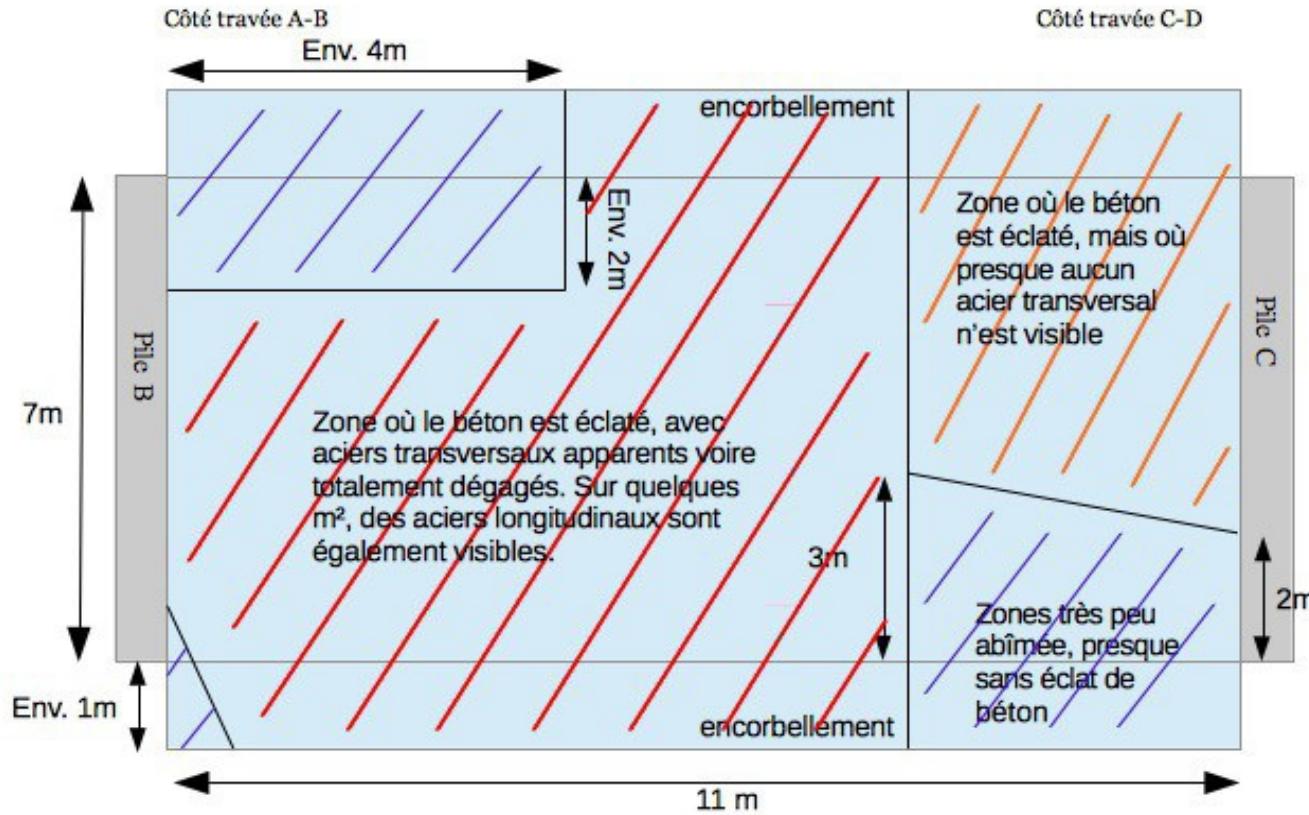
Cartographie des dégâts

- **les propriétés mécaniques du béton de l'intrados sont altérées**
 - quelle profondeur
 - quelle température
- **les armatures ne semblent pas être altérées**
 - constat à vérifier
- **point de vigilance : état des zones d'ancre et de recouvrement des armatures**
 - positionner ces zones

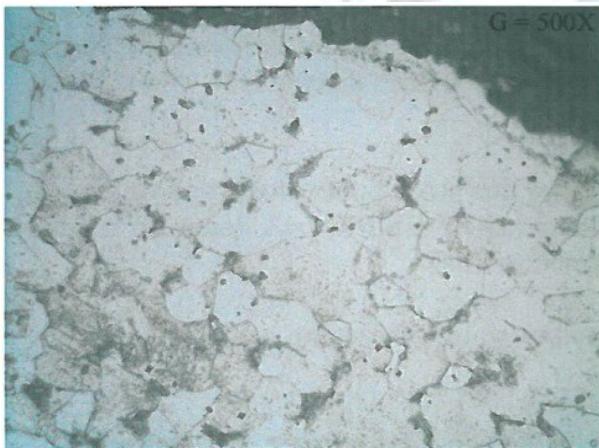
Vayringe (x500)

- Vérification des caractéristiques mécaniques : FeE400 cat.3
 $Re = 430 \text{ MPa}$; $Rm = 463 \text{ MPa}$; $Agt = 6,9 \%$
- Vérification de la structure granulaire

Malgré l'incendie, **l'acier est sain**

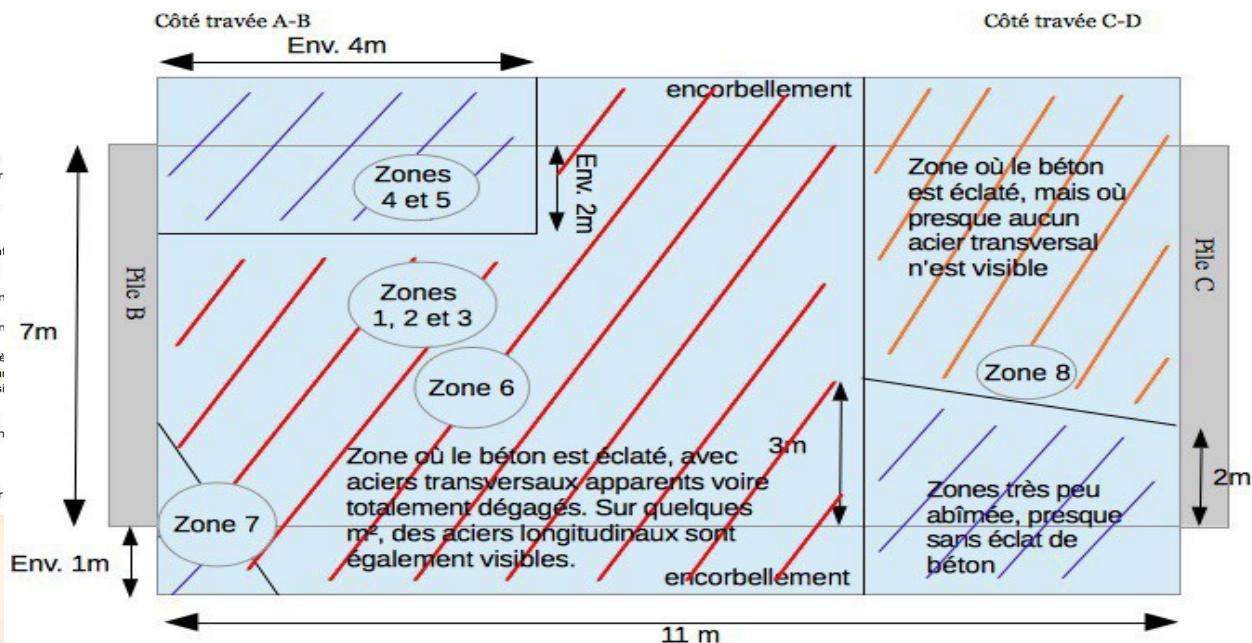
Perte de résistances du béton variant de 34% à 44 %►zones à purger

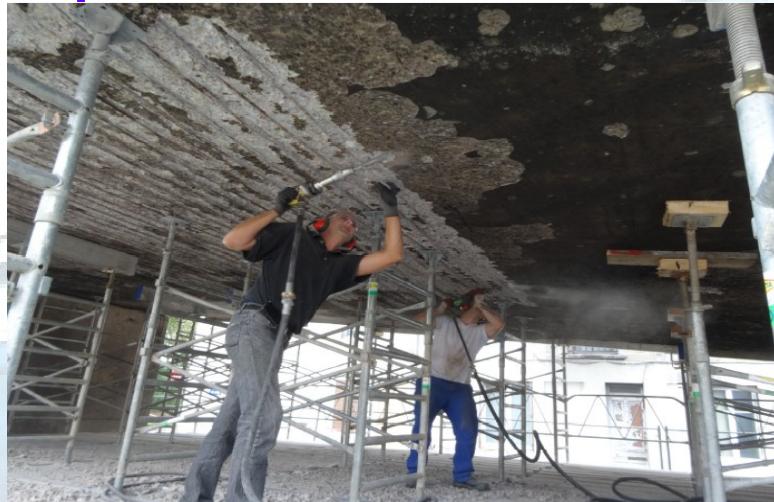
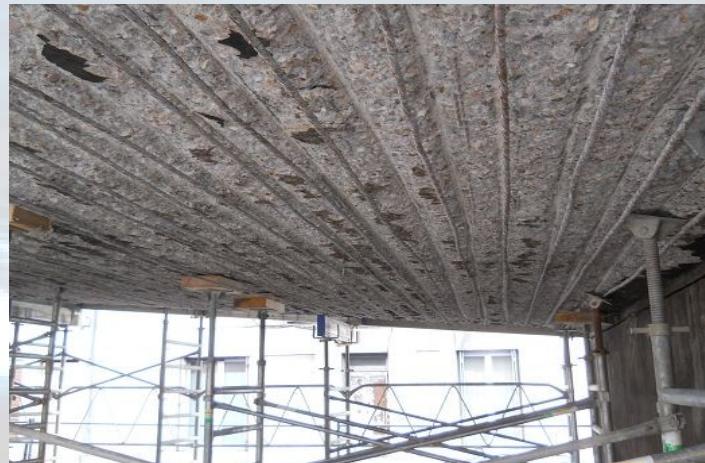
Phase 1 : la purge du béton

► point de vigilance : état des zones d'ancre et de recouvrement

- purge du béton sur minimum 4 cm,
- réception du support par essais d'adhérence (pastillage),
- purge ponctuelle si nécessaire

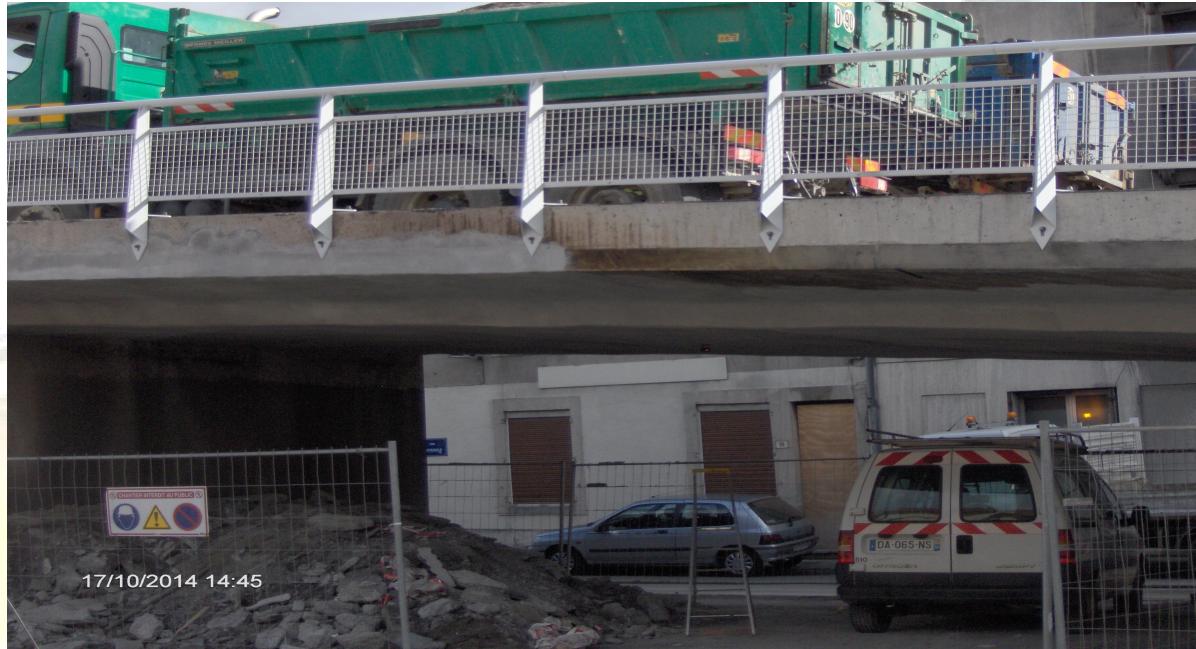
Résultats : les flèches mesurées sont inférieures aux flèches calculées ($\frac{3}{4}$ des valeurs calculées)

Phase 4 : épreuves de charge sur l'ouvrage
