Journées Techniques Ouvrages d'Art 2015

La seconde réparation
du pont de Bussang

HENRY Nicolas - DTecITM
RIZARD Fabien - DTecITM
CORFDIR Pierre - DIREst
LACOMBE Jean-Michel - DTecITM

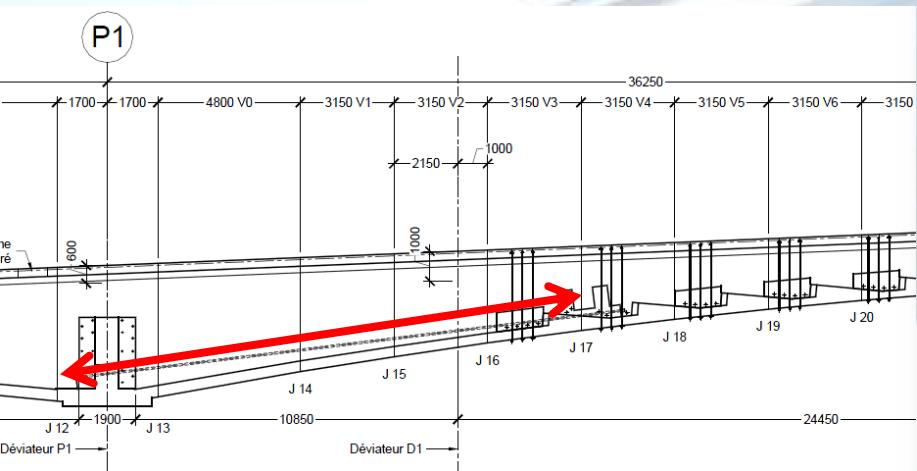
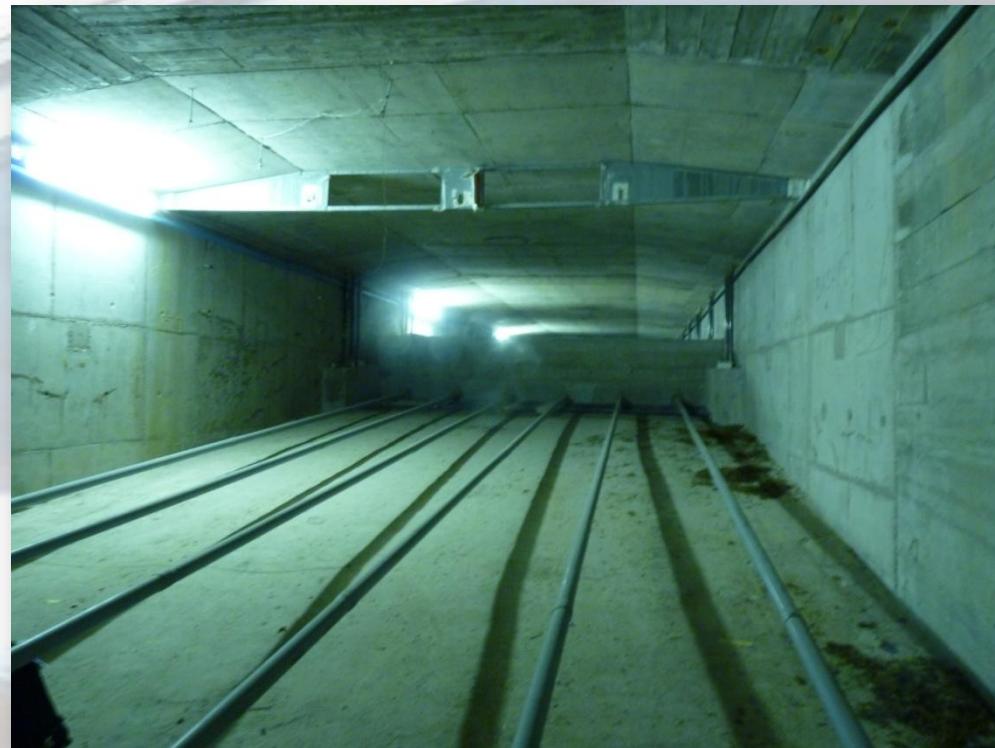
Réparation longitudinale

Précontrainte additionnelle en travée centrale
près des piles après
injection des fissures

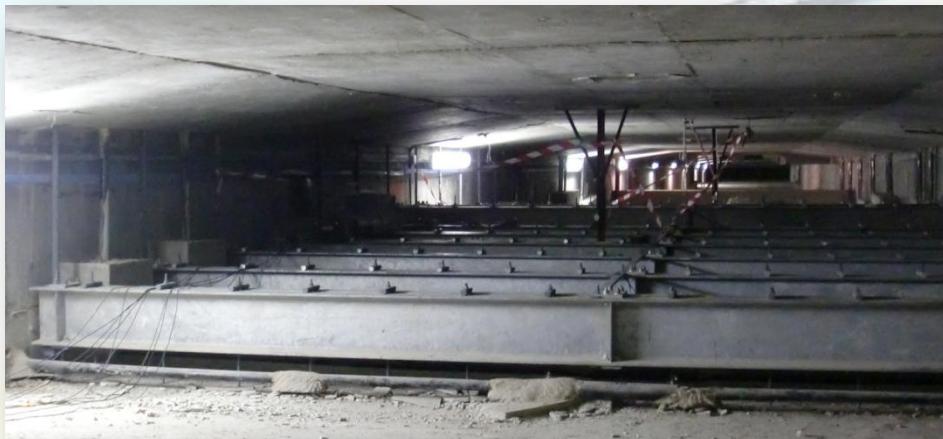
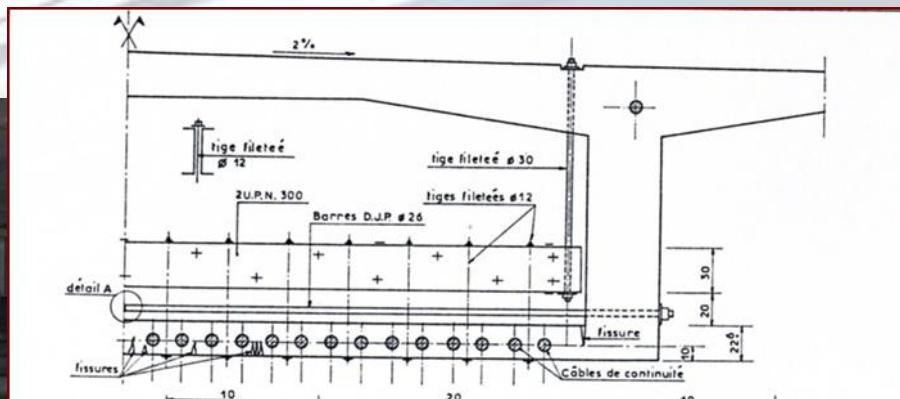
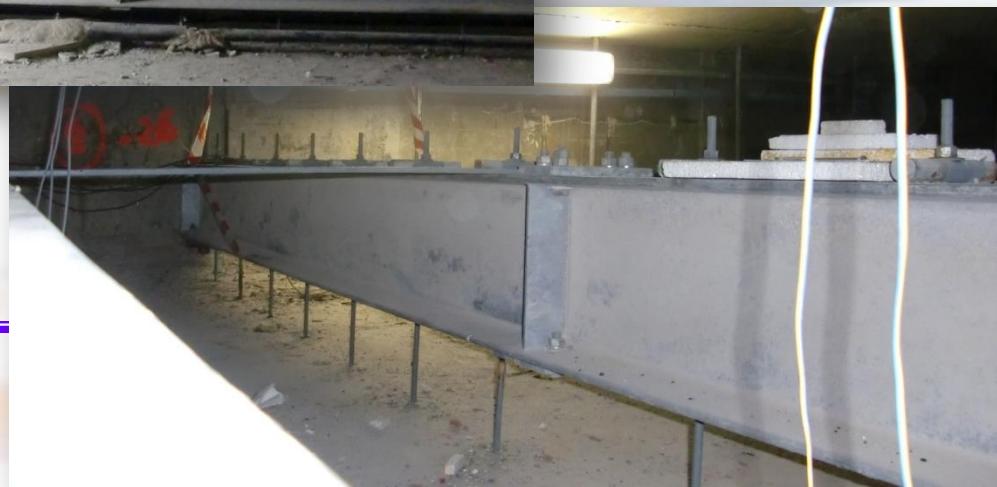
Réparation transversale

Ajout d'un dispositif anti-poussée au vide des câbles de continuité en travée centrale

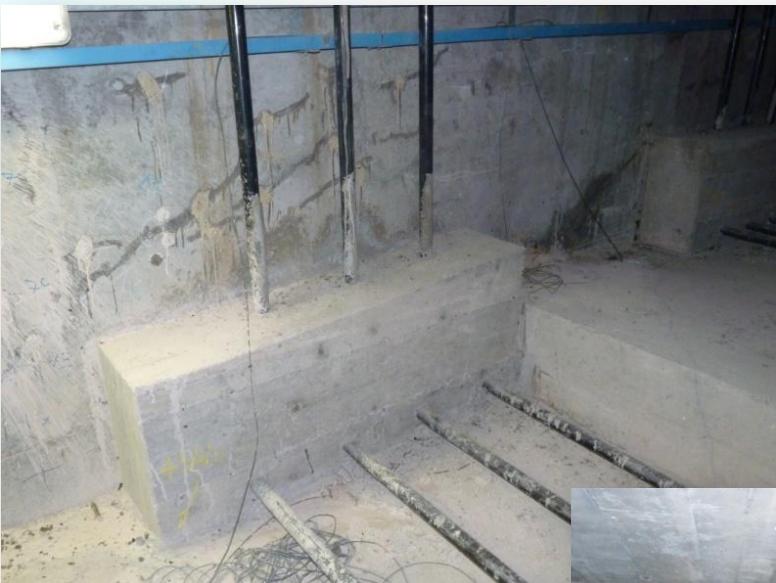
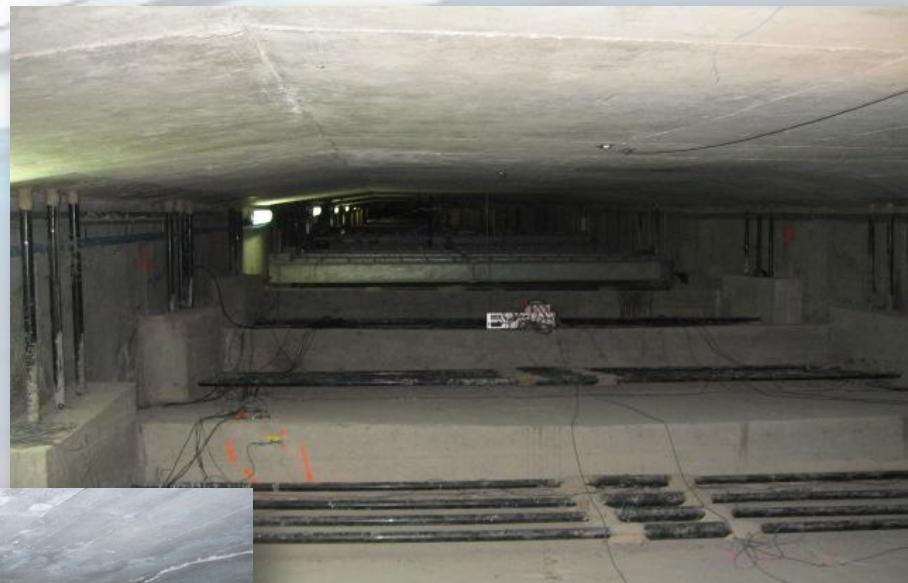
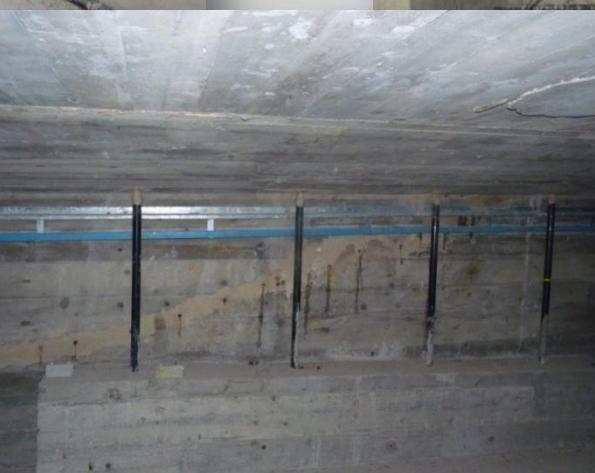
Réparation transversale

Ajout de barres de précontrainte

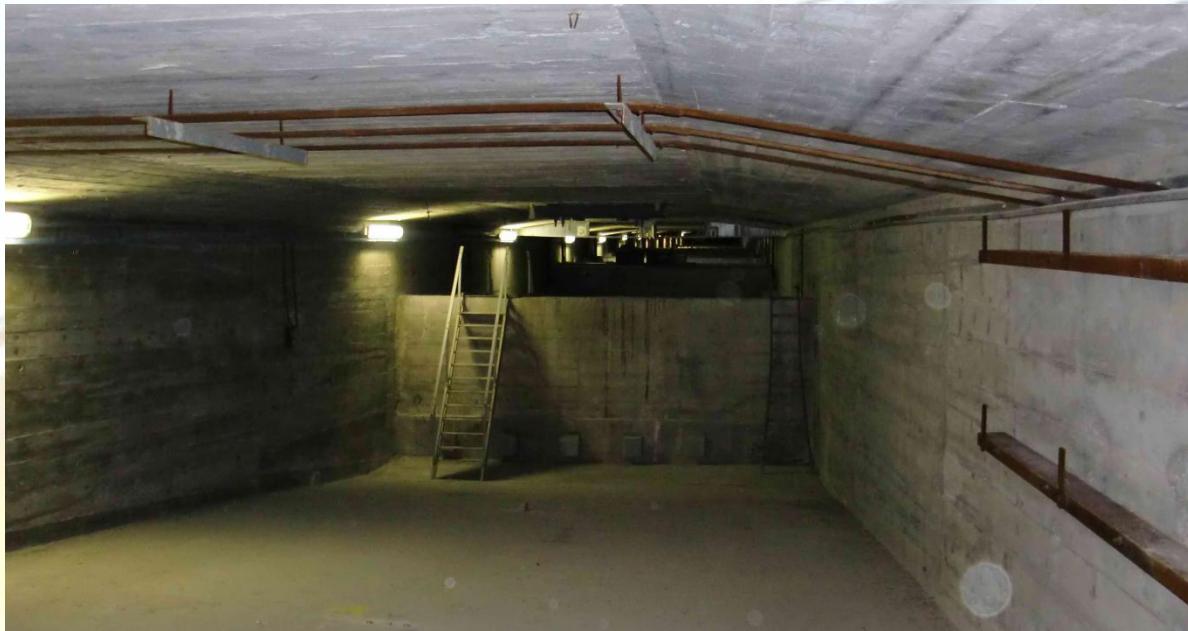
Nouvelle entretoise sur pile

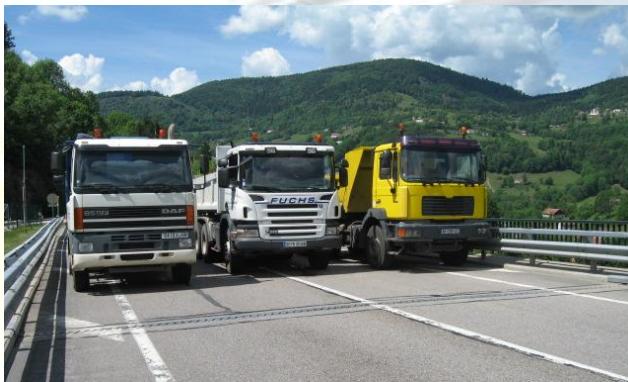
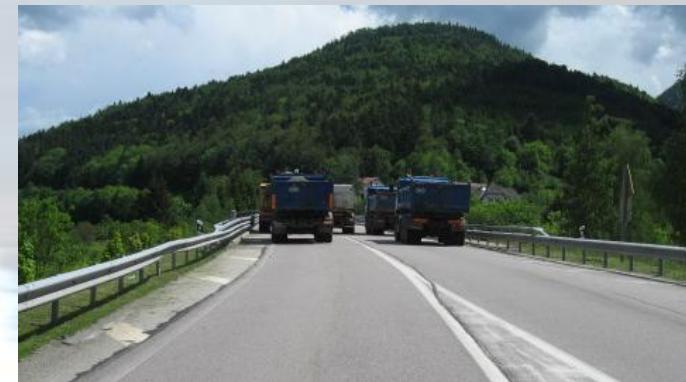
- IDP de 2003 : fissures inclinées des âmes en tiers de travée centrale jusqu'à 0,8 mm
- IDP de 2009 : évolution des désordres
- IDP 2010 + mesure des moments de décompression de 2011 : joints ouverts à vide et évolution des fissures inclinées

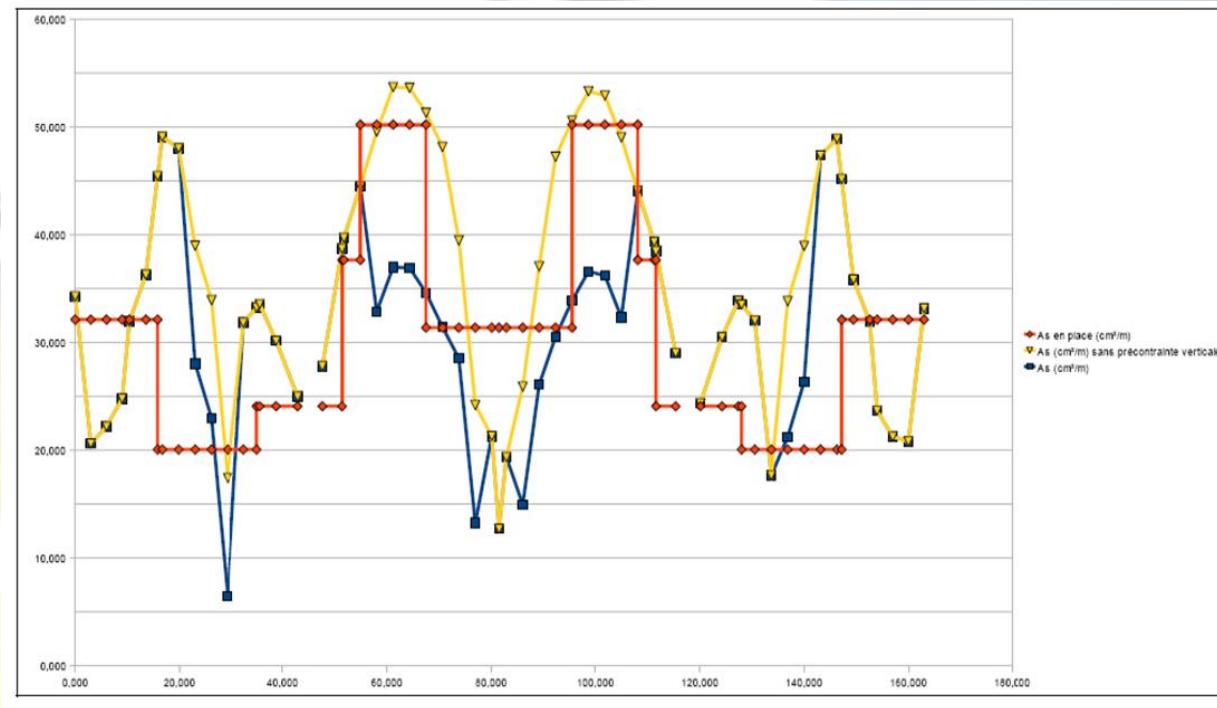
- Insuffisance de précontrainte longitudinale
- Insuffisance d'étriers dans les âmes

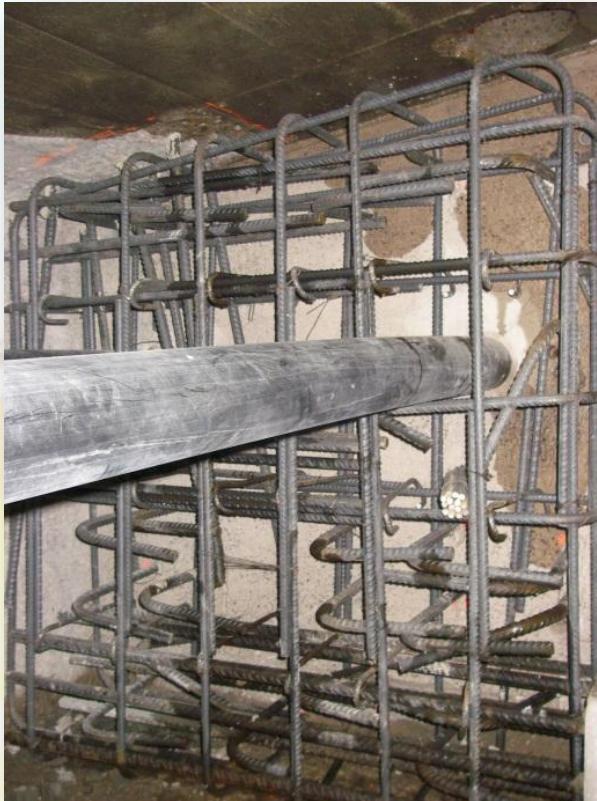
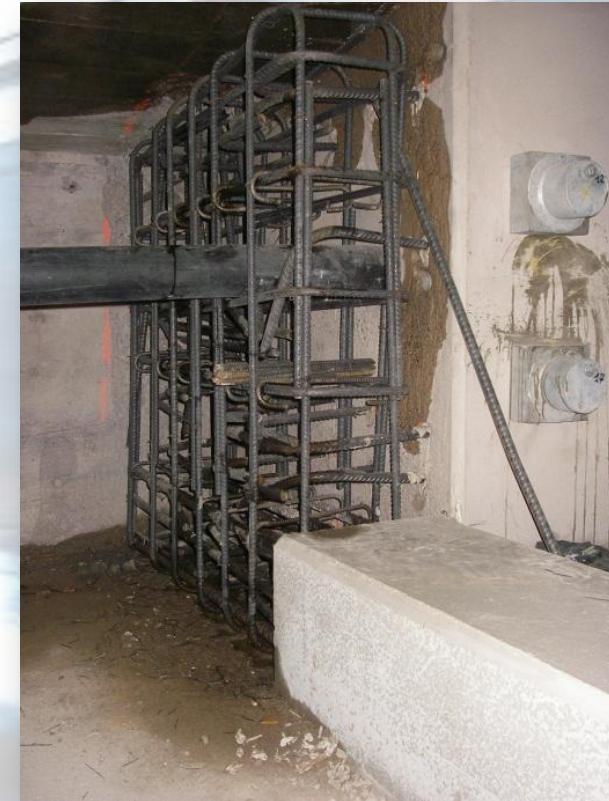
Profilé HEA140 - - Barre Mc CALLOY 50mm - - 2 fois 9 HA25

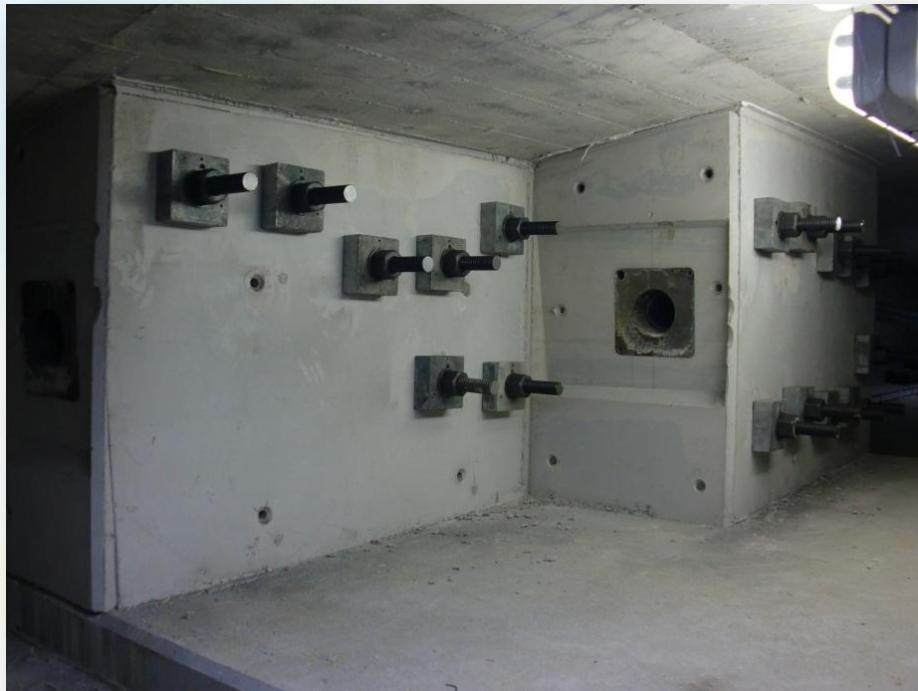
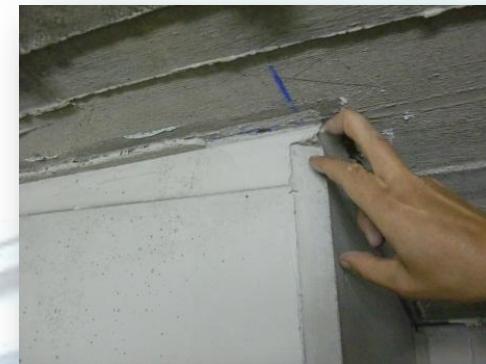
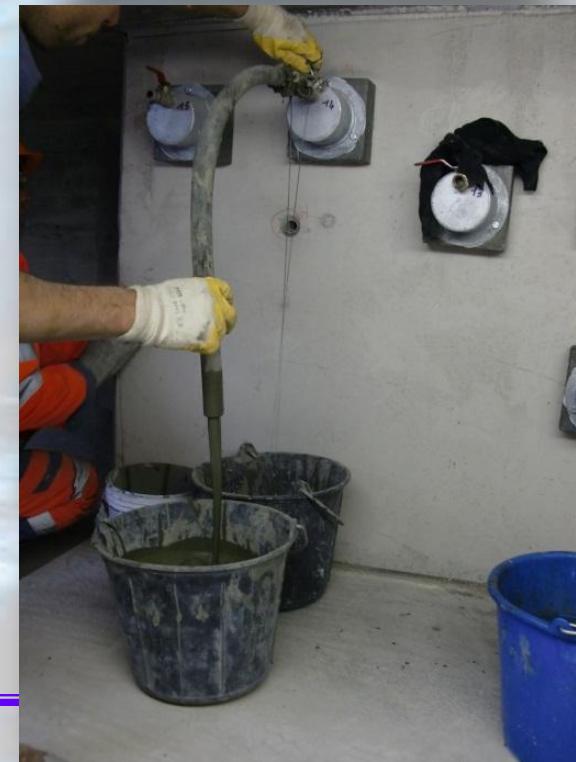
Injection au coulis de ciment des barres

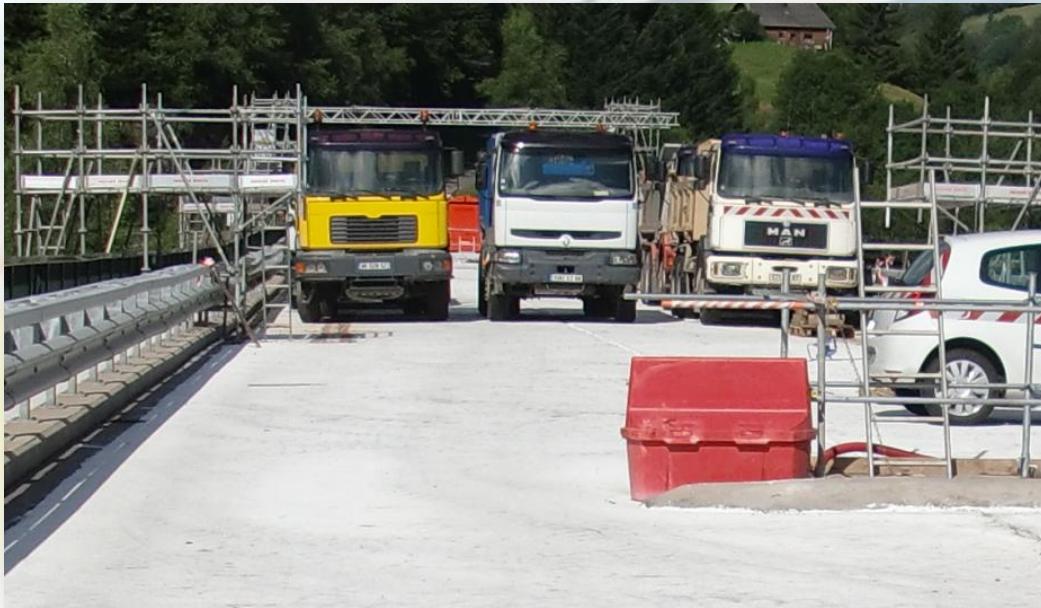
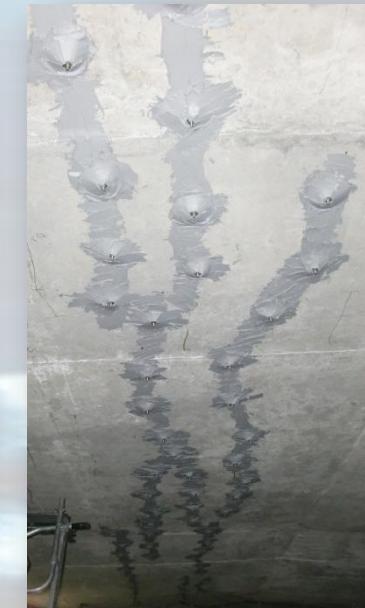
Maitrise du gradient thermique - - Chargement 5 camions de 26 t
7 positions de chargement retenues

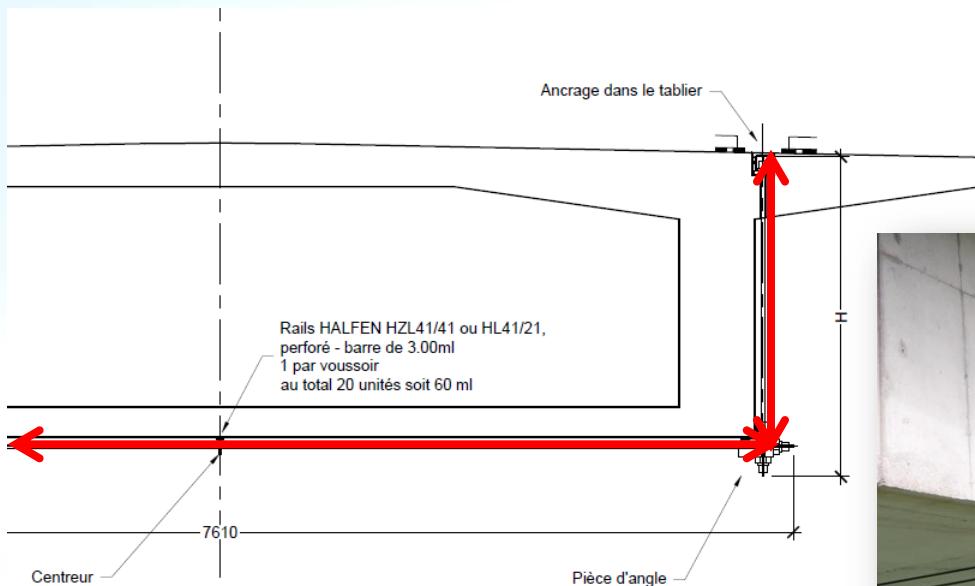
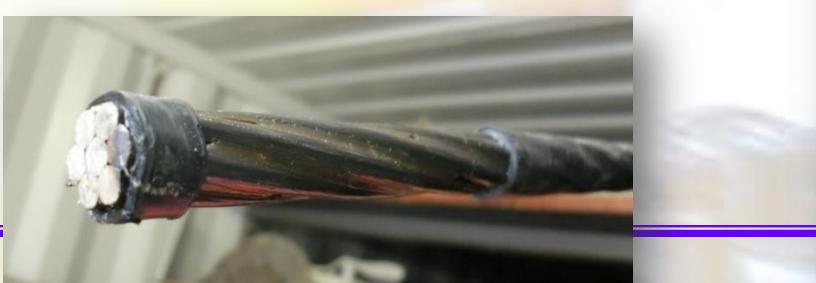
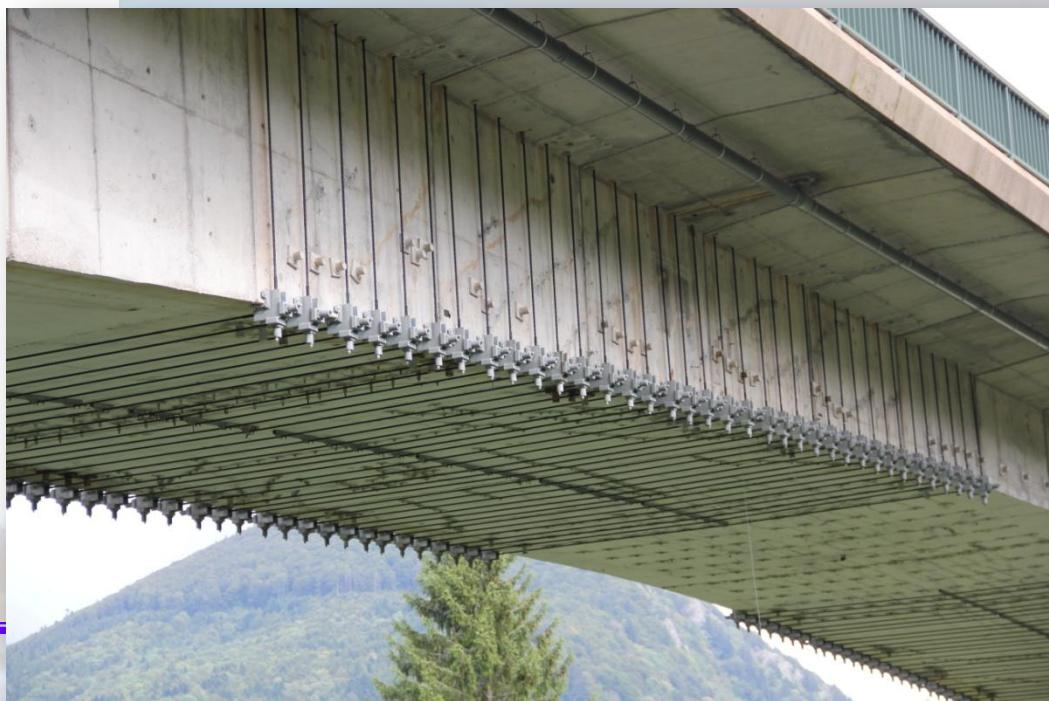
Mise en place de torons verticaux et horizontaux

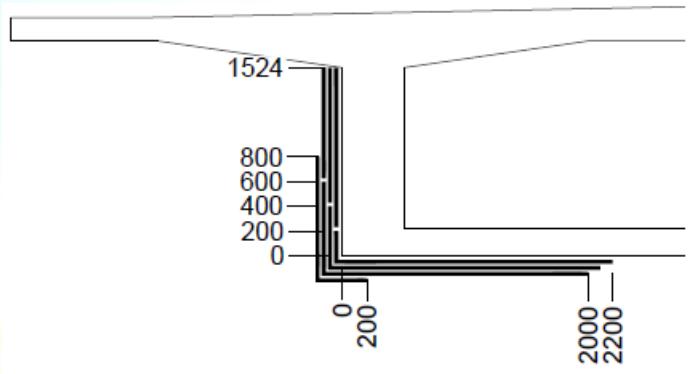
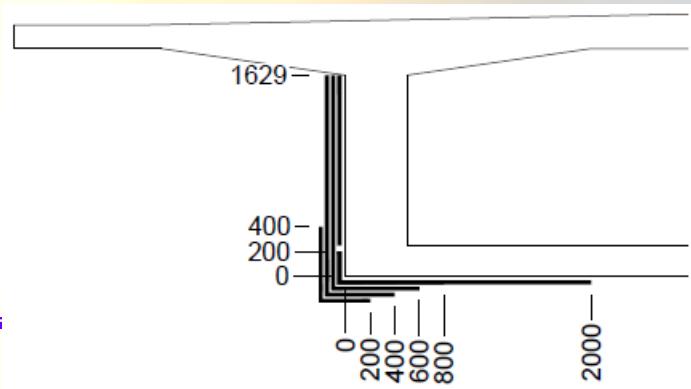
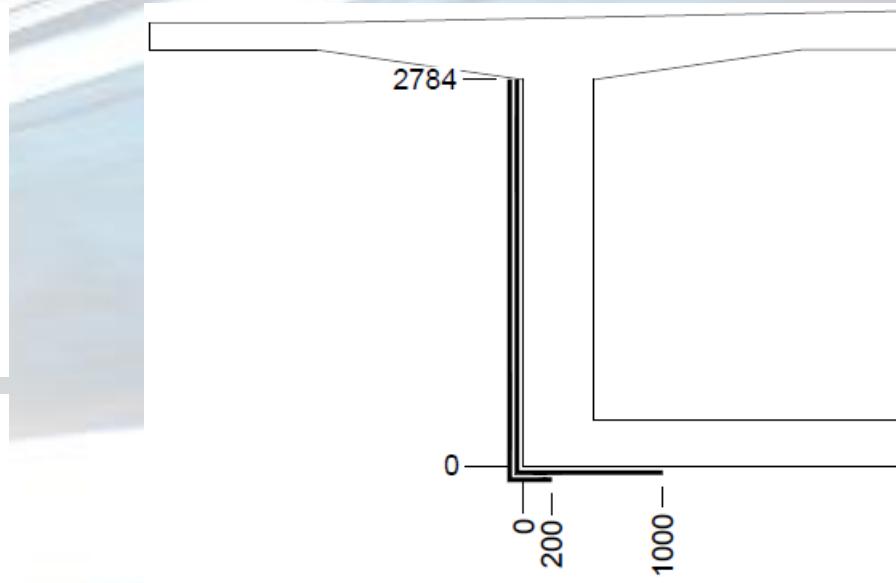
Mise en œuvre de matériaux composites sur les âmes et une partie du hourdis inférieur des travées de rive.
