# Journées Techniques Ouvrages d'Art 2016

**Viaduc du Picot**, cas d'endommagement d'un complexe d'étanchéité sous conditions climatiques extrêmes

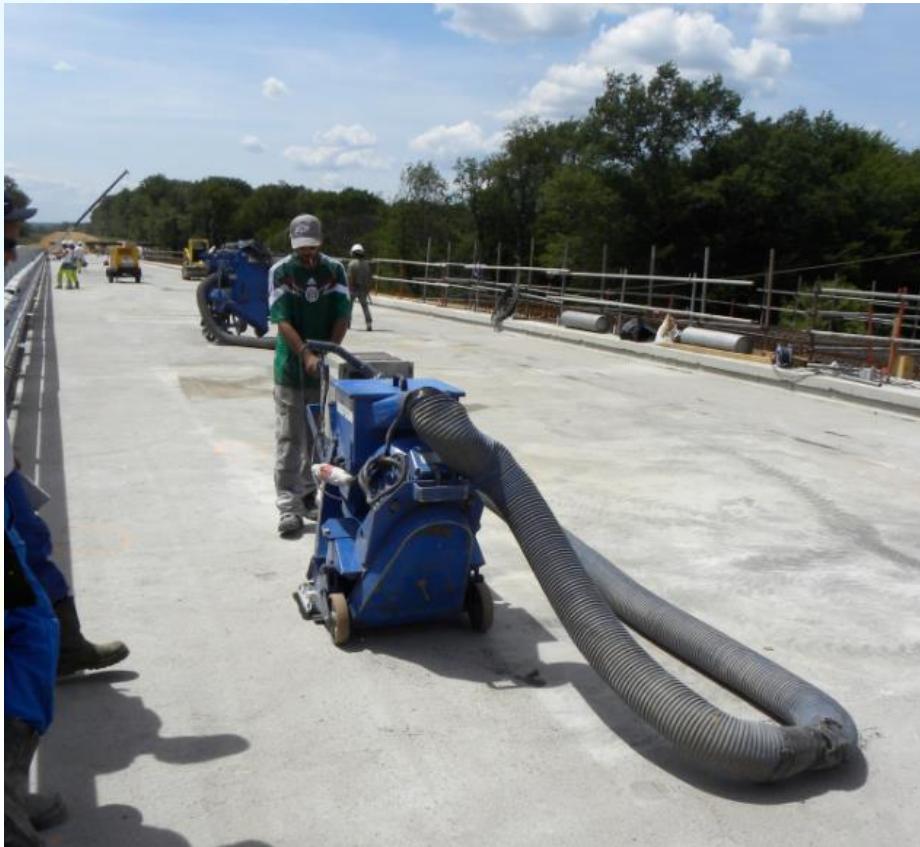
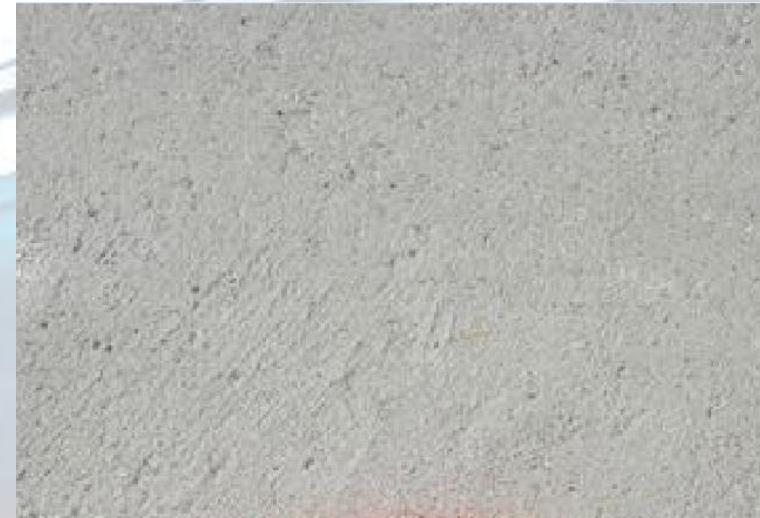
Aspect du béton après grenaillage :

- PMT <1 mm
- Peu de fissuration
- mise en évidence de la porosité superficielle du béton

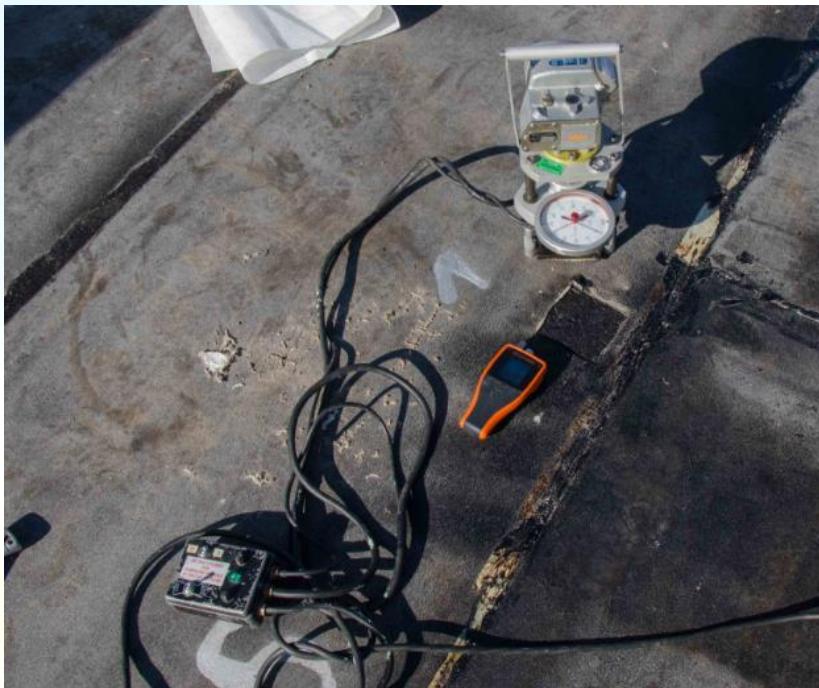
Essais d'adhérence par traction NFP 98-282

- Contrôle par essais d'adhérence par traction  
**NF P 8-282 ,**  
**0.38 Mpa < valeurs de rupture <0.56 Mpa**  
**pour une température de support de 25°C (à 8h du matin)**
- Toutefois un point à 0.05 MPa

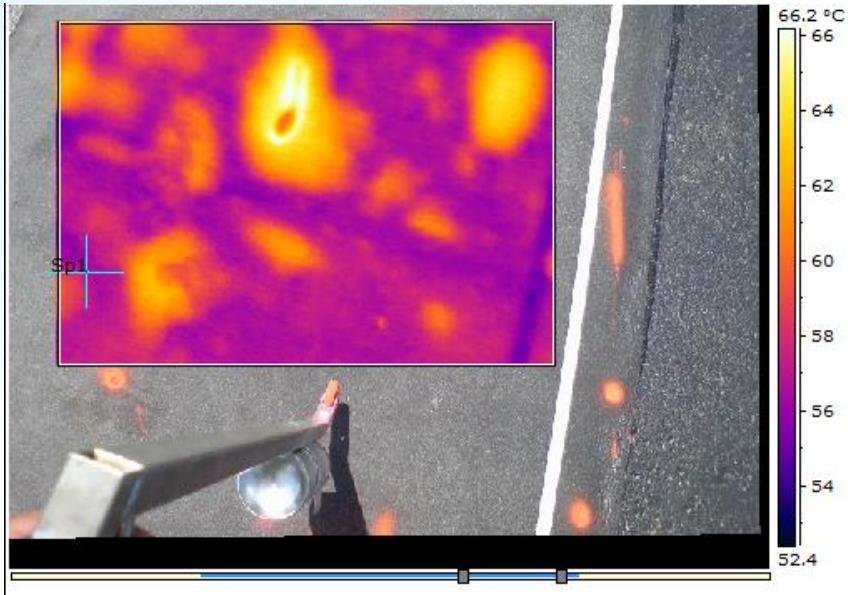
Détail de défauts de type cloquage sur la feuille préfabriquée (caméra Flir SC640)

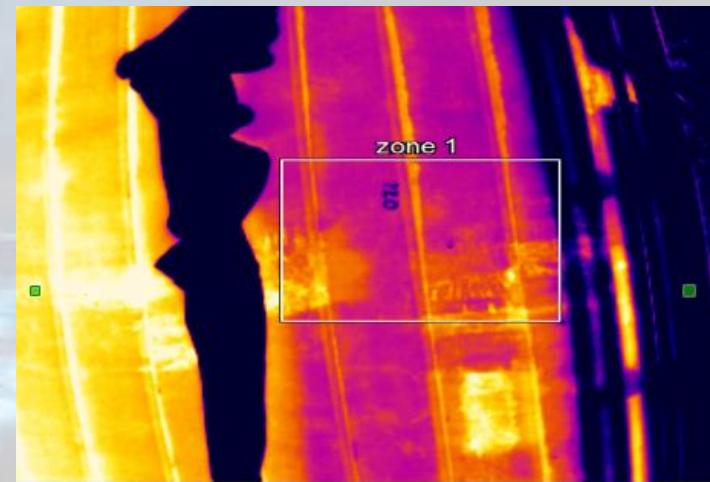
Vue réalisée à l'aide du drone du DLA, la partie sombre (froide) au milieu de l'image se situe au niveau du géotextile de protection

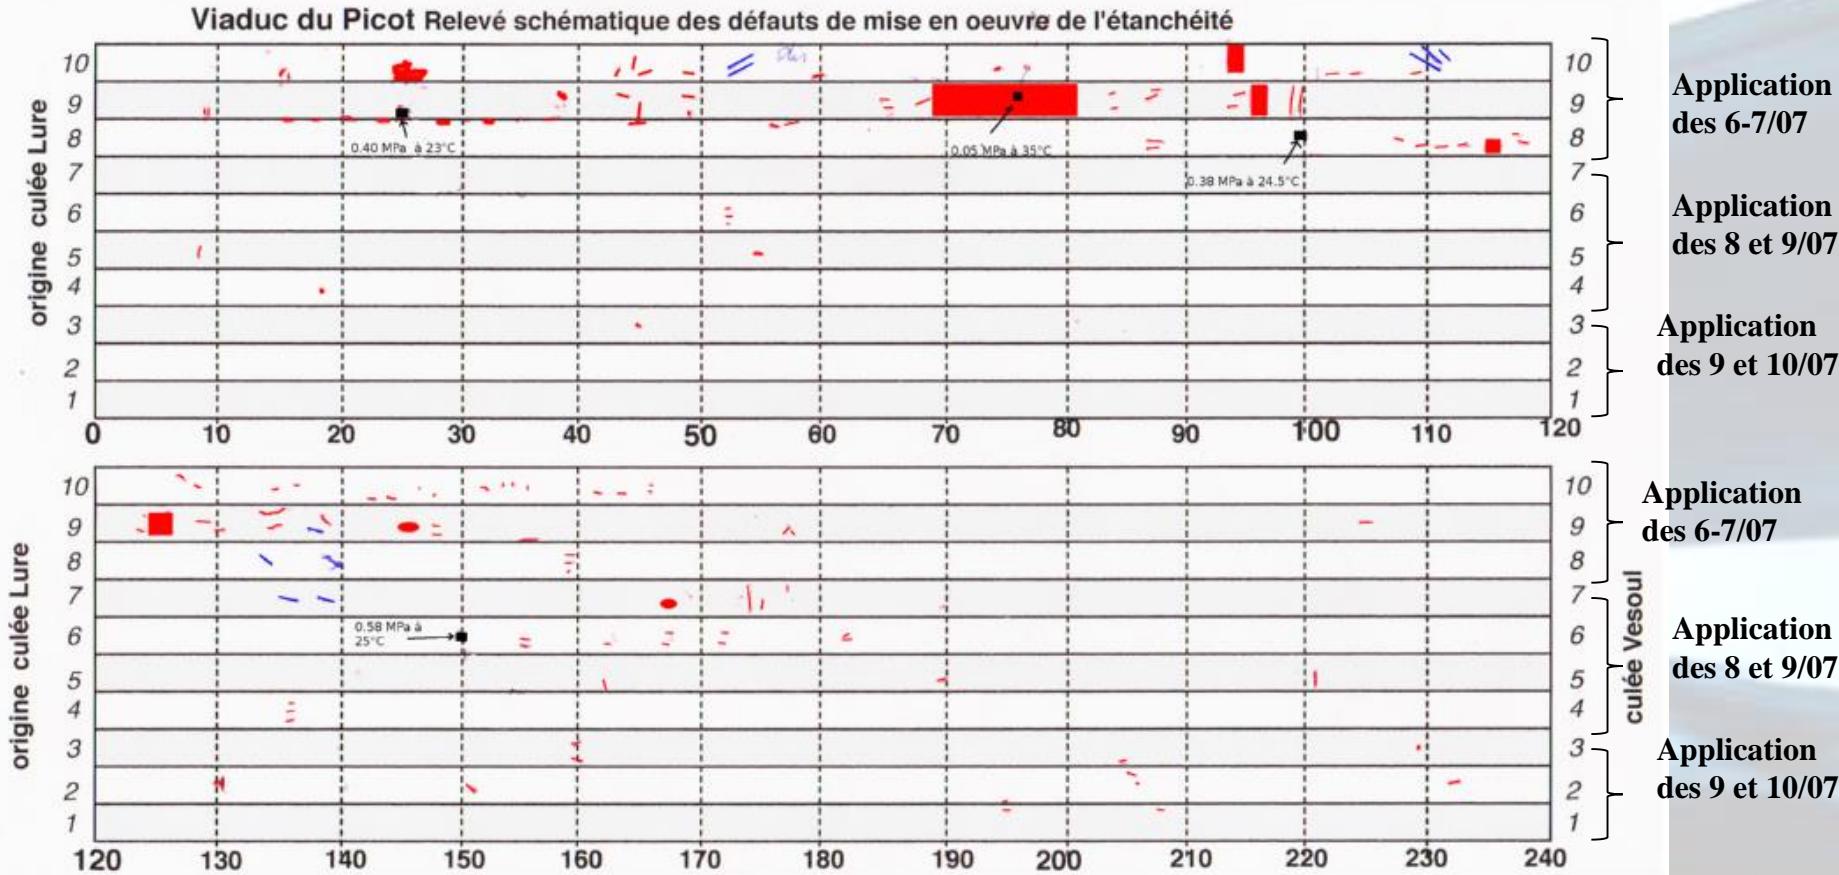
Représentation schématique de l'implantation des défauts d'adhérence relevés à la caméra IR

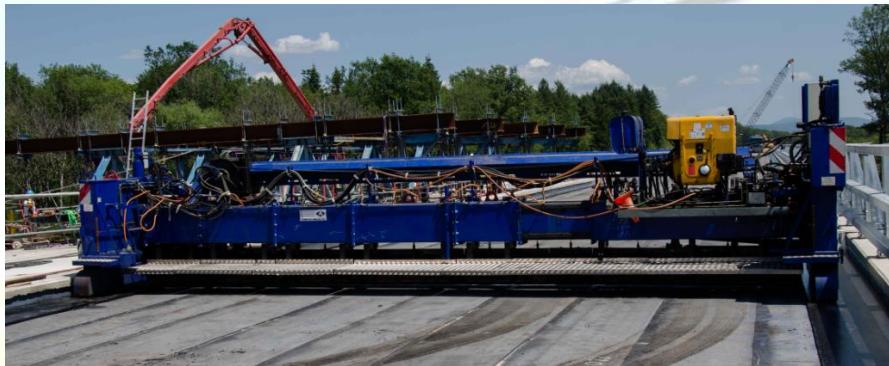
**Application de l'asphalte gravillonné le vendredi 17/07/2016 au finisseur**

**-Reprise et amplification du cloquage de la feuille préfabriquée + asphalte**

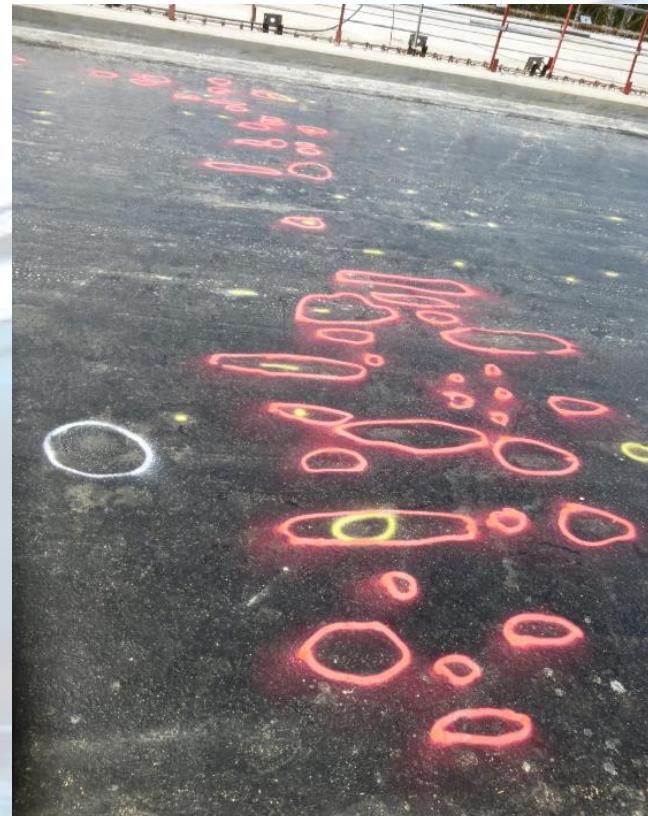
Non, ce n'est pas du « POP ART » mais le relevé des défauts sur la couche d'asphalte gravillonné  
(photo L.Sauger DLL)

- En jaune ou bleu les défauts détectés par le mandataire
- En rouge les défauts détectés à la caméra IR sur un échantillon de la surface étanchée

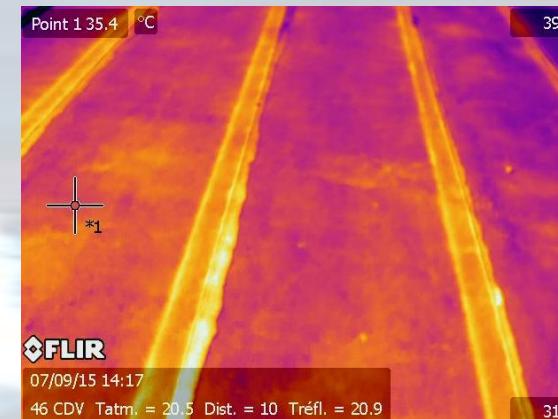
Très peu de défauts d'adhérence
