Rencontres Ouvrages d'Art 2018

Incidence d'un collage
de renforts composites
sous circulation : retour
d'expérience sur un
VIPP

NEIERS Sébastien
BONIFAS Clément

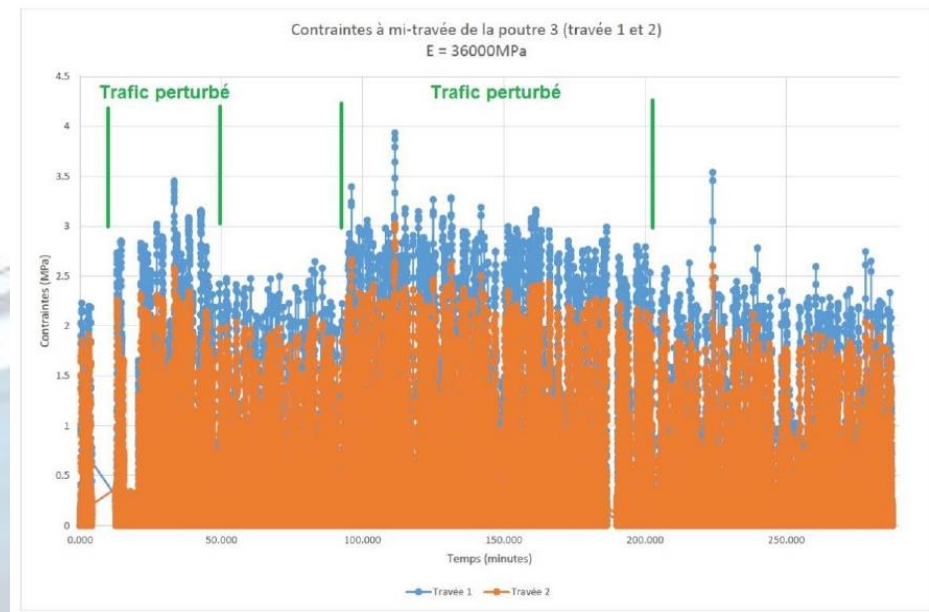
- Poutre centrale = 2,5 fois plus sollicitée que poutre latérale
- Sollicitation max enregistrée sur poutre centrale = environ 4MPa (0,1‰) soit **50% de l'ELS fréquent**
- Sur poutre latérale = 30% ELS fréquent
- Comportement différent des 2 travées (inexpliqué...)

A mi-travée	Poutre 3 travée 1
Nombre de dépassement : $0,083 \text{ ‰} < \varepsilon \text{ soit } 3,0\text{MPa} < \sigma$	23 (2,08 fois / heures)
Nombre de dépassement : $0,069 \text{ ‰} < \varepsilon < 0,083 \text{ ‰} \text{ soit } 2,5\text{MPa} < \sigma < 3,0\text{MPa}$	173 (15,66 fois / heures)
Nombre de dépassement : $0,056 \text{ ‰} < \varepsilon < 0,069 \text{ ‰} \text{ soit } 2,0\text{MPa} < \sigma < 2,5\text{MPa}$	758 (68,60 fois / heures)
Nombre de dépassement : $0,042 \text{ ‰} < \varepsilon < 0,056 \text{ ‰} \text{ soit } 1,5\text{MPa} < \sigma < 2\text{MPa}$	463 (41,90 fois / heures)
Nombre de dépassement : $0,028 \text{ ‰} < \varepsilon < 0,042 \text{ ‰} \text{ soit } 1,0\text{MPa} < \sigma < 1,5\text{MPa}$	647 (58,55 fois / heures)
Nombre de dépassement : $0,014 \text{ ‰} < \varepsilon < 0,028 \text{ ‰} \text{ soit } 0,5\text{MPa} < \sigma < 1,0\text{MPa}$	585 (52,94 fois / heures)

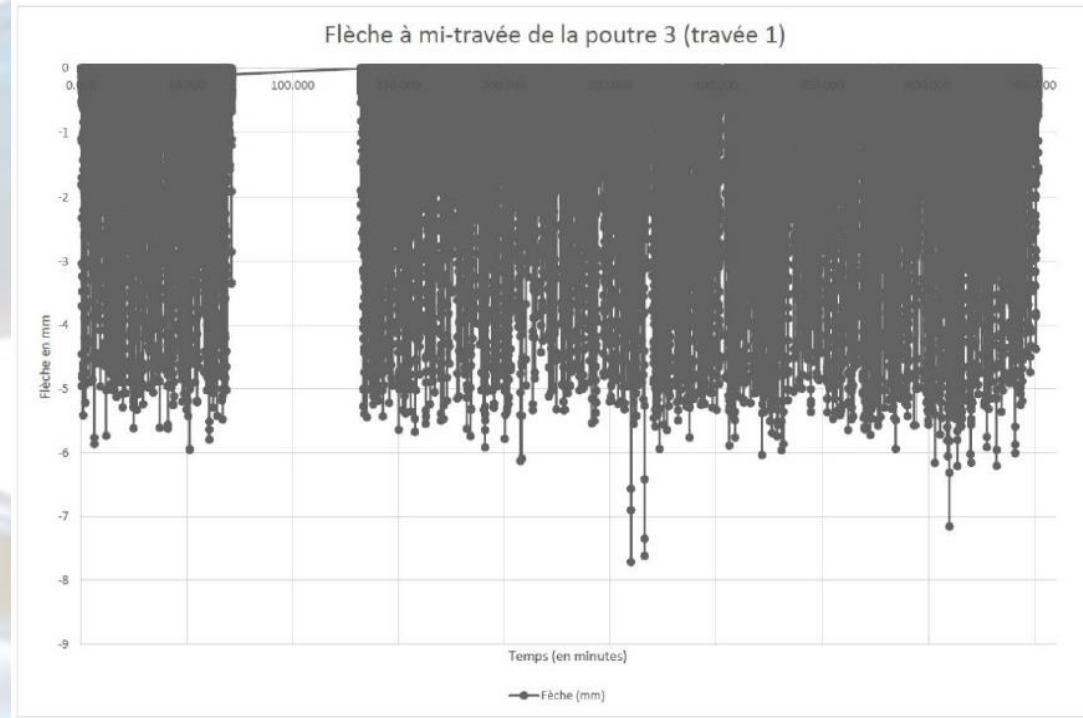
Flèche maximale : **7,8mm**
= 50% flèche théorique
sous ELS fréquent

Flèche supérieure à 7mm =
4 fois lors de
l'instrumentation = tous les
3 heures environ

Flèche	Poutre 1 travée 1
Nombre de dépassement : 7mm < Flèche	4 (0,36 fois / heures)
Nombre de dépassement : 6mm < Flèche < 7mm	14 (1,27 fois / heures)
Nombre de dépassement : 5,5mm < Flèche < 6mm	64 (5,79 fois / heures)
Nombre de dépassement : 5,0mm < Flèche < 5,5mm	320 (28,96 fois / heures)
Nombre de dépassement : 4,5mm < Flèche < 5,0mm	526 (47,60 fois / heures)
Nombre de dépassement : 4 0mm < Flèche < 4 5mm	282 (25 52 fois / heures)

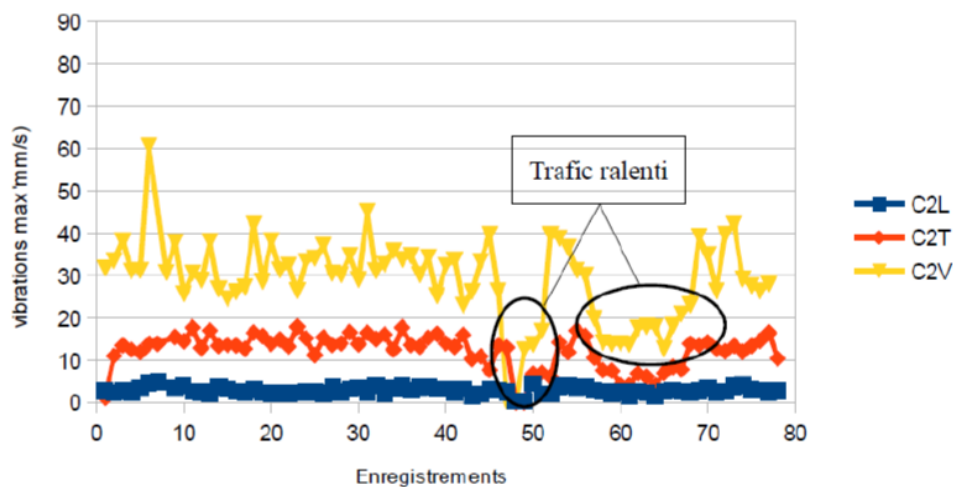
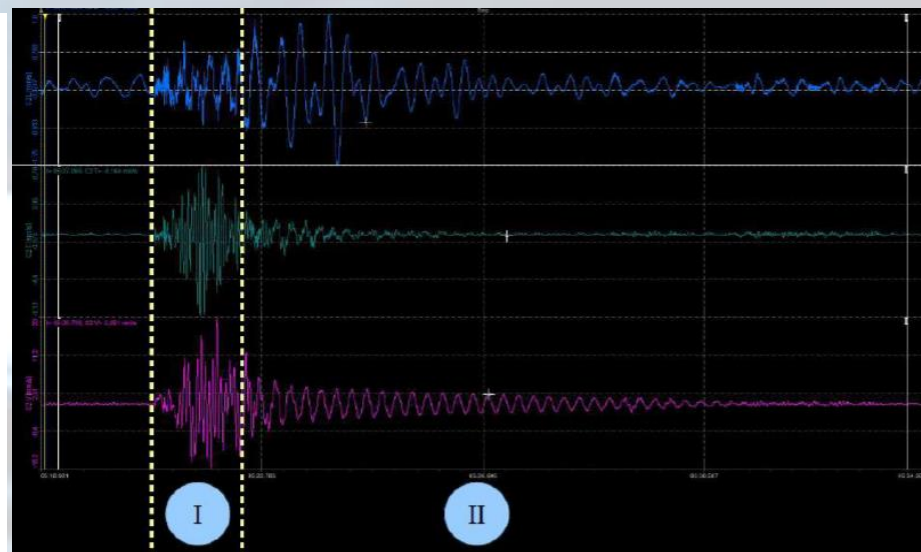
- Les vibrations verticales max : **80 mm/s sous véhicules lourds** et **3,1 mm/s sous véhicules légers**
- Effet vitesse : **division par 4 des vibrations lors du ralentissement** observé sur ouvrage (diminution vitesse de 90km/h à 60-70km/h)
- Vibrations sur travée 2 = 50% vibrations sur travée 1
- Fréquence propre tablier = environ 2Hz

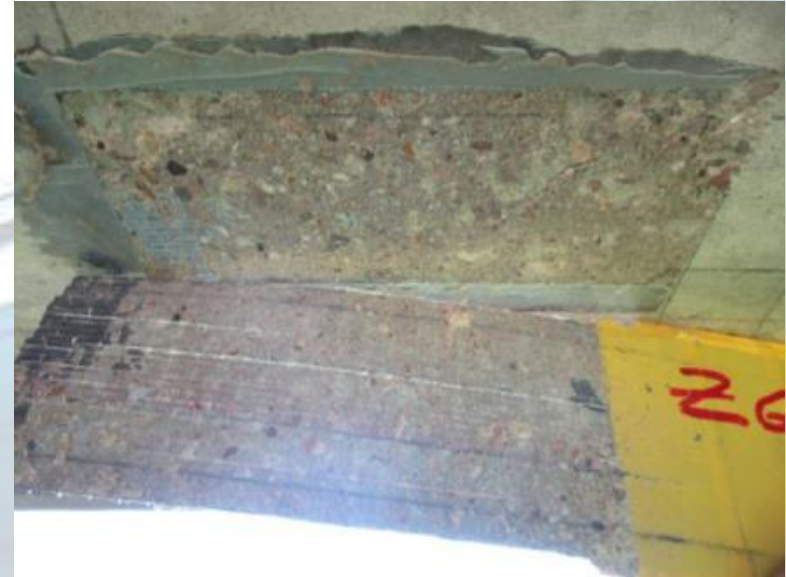
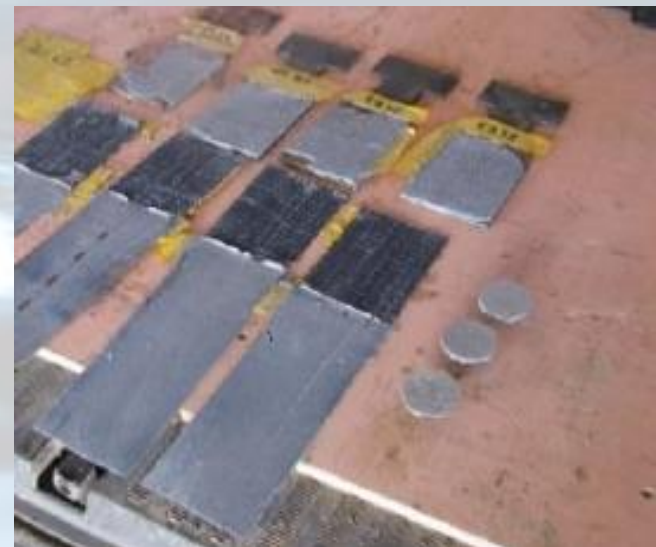
- Type de rupture

Théoriquement = dans béton

Sur quelques essais en semaine 1
= entre platine et colle

(températures « basses » ont
probablement ralenti le
durcissement de la colle =>
problème disparu en semaine 2)
