Contrôle non destructif de précontrainte extérieure par méthode magnétique

Application aux viaducs de Sylans et
des Glacières

Cerema – Pôle Ouvrages à Câbles

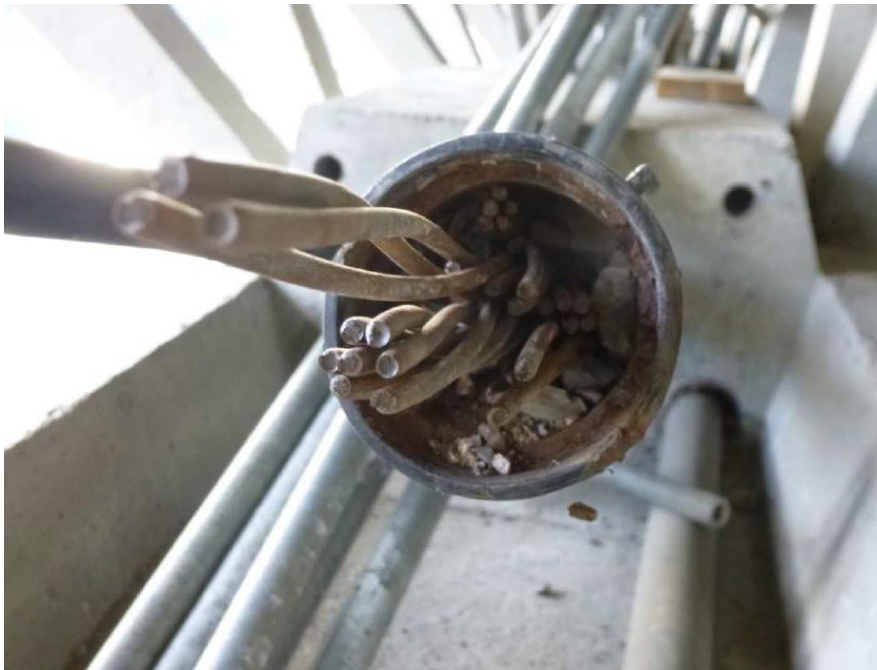
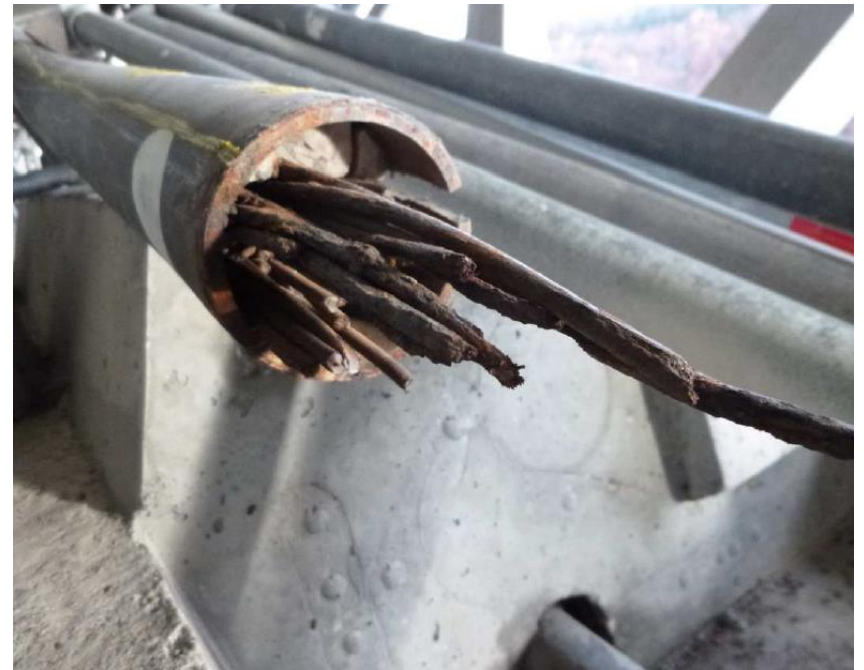
Rupture d'un câble en 2015 au niveau d'un manchon

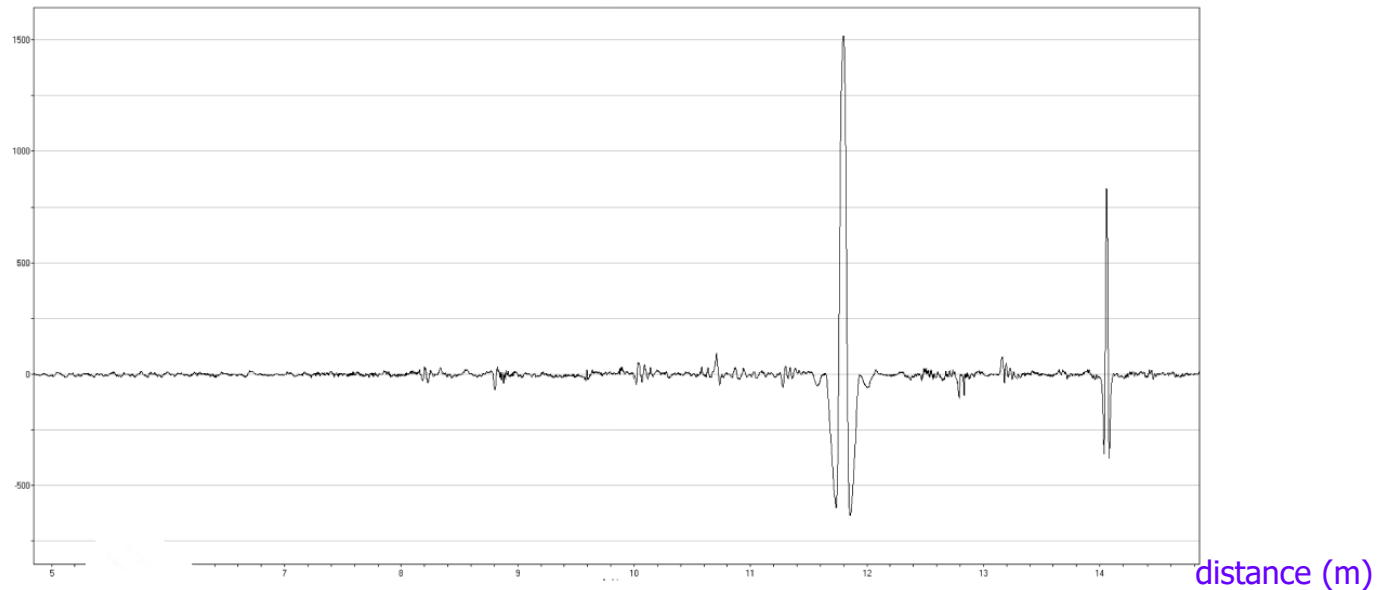
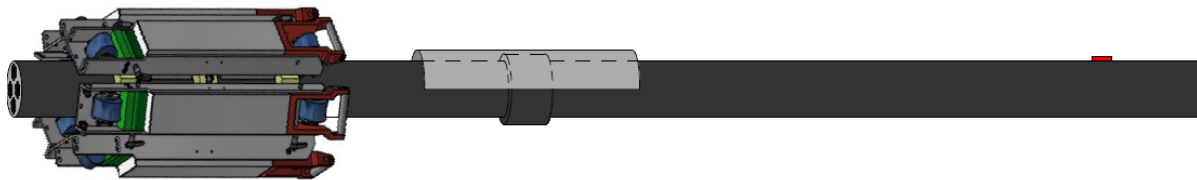
Signal avec défaut dans le même sens que le fil test

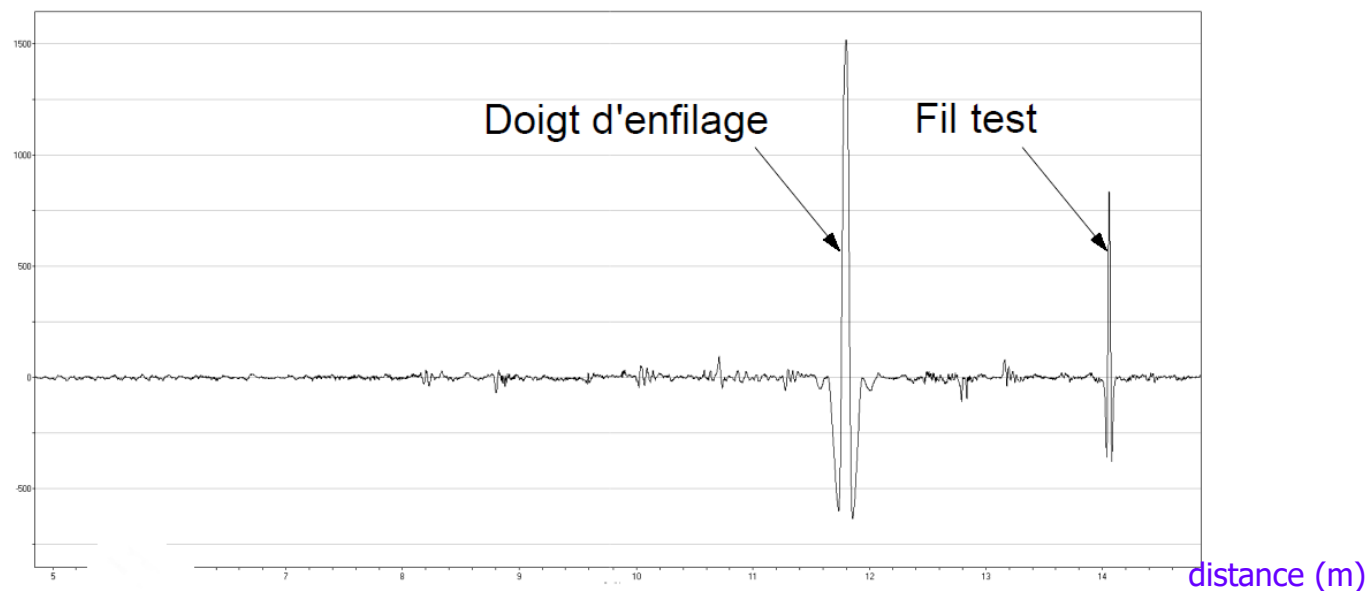
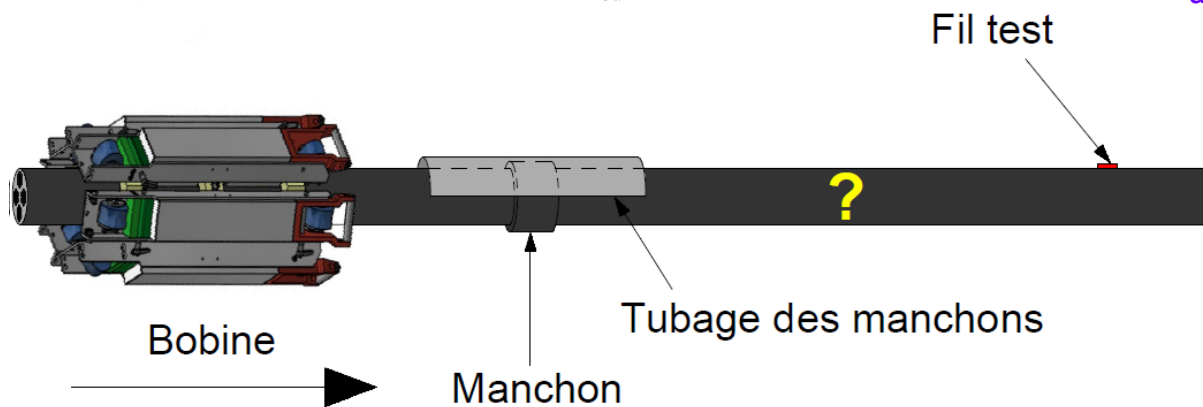
Signal avec défaut dans le même sens que le fil test

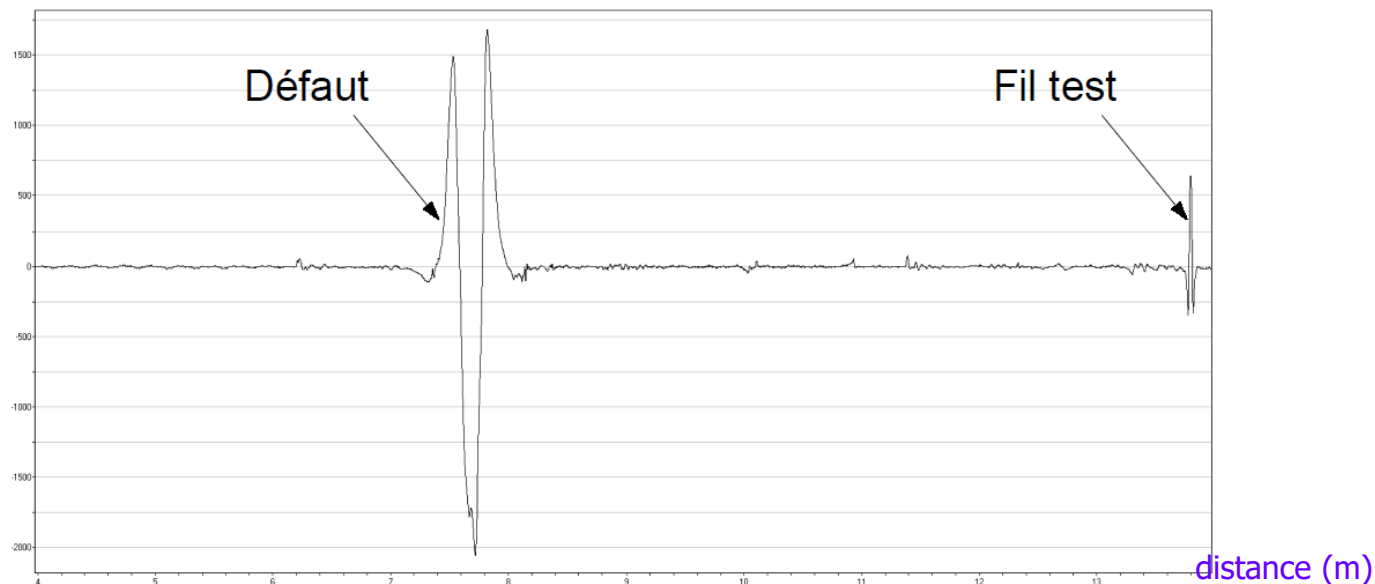
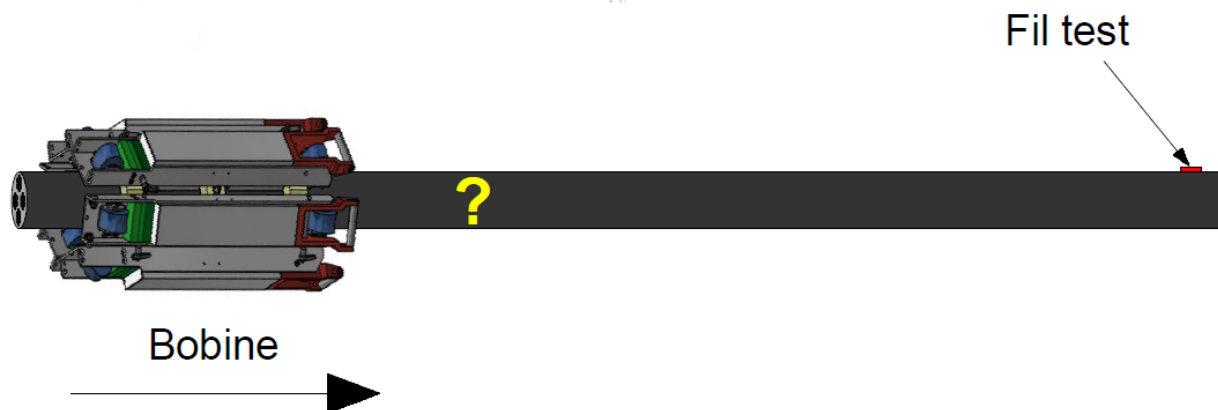
Signal avec défaut dans le sens opposé au fil test
