RN 70 - Renforcement d'une buse métallique par projection de BFUP

Retour d'expérience sur le 1^{er} site expérimental

“ Buse à bétail ” sur la RN70 (RCEA) en Saône et Loire – MOA DIRCE

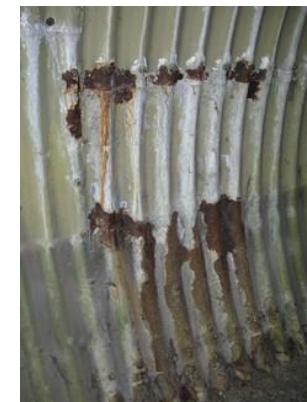
Principaux désordres :

- Enrouillage avec percements localisés (IQOA 3)
- Trace de chocs ⇒ contrainte de gabarit

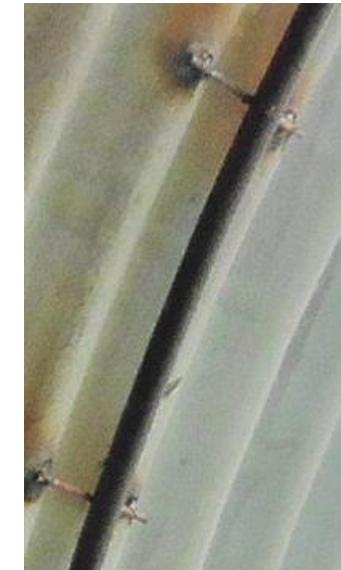
5 – Pose des gabarits entre **anneaux** de projection

Complément en cours de chantier : Mise en place de ferraillage de continuité entre chaque anneau (meilleure gestion si reprise non prévue entre anneaux)

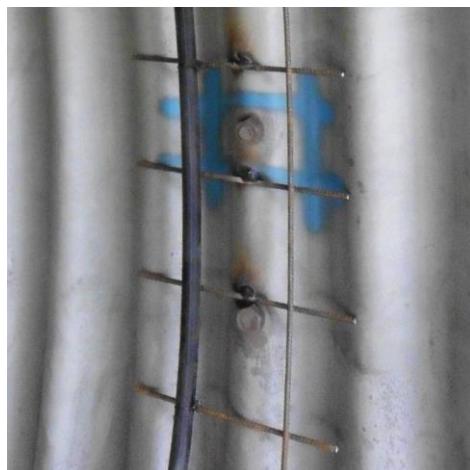
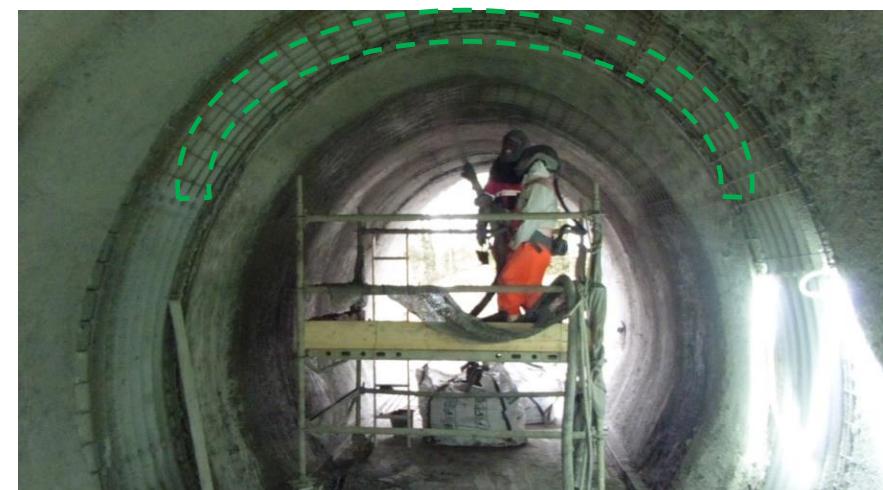
6 – Pose de ferraillage de continuité pour joints de reprise entre **plots**

(1 plot journalier = 4 anneaux de 1,25 m)

Complément en cours de chantier : Suite à une chute de plaque en voûte, mise en place d'un treillis soudé non structurel

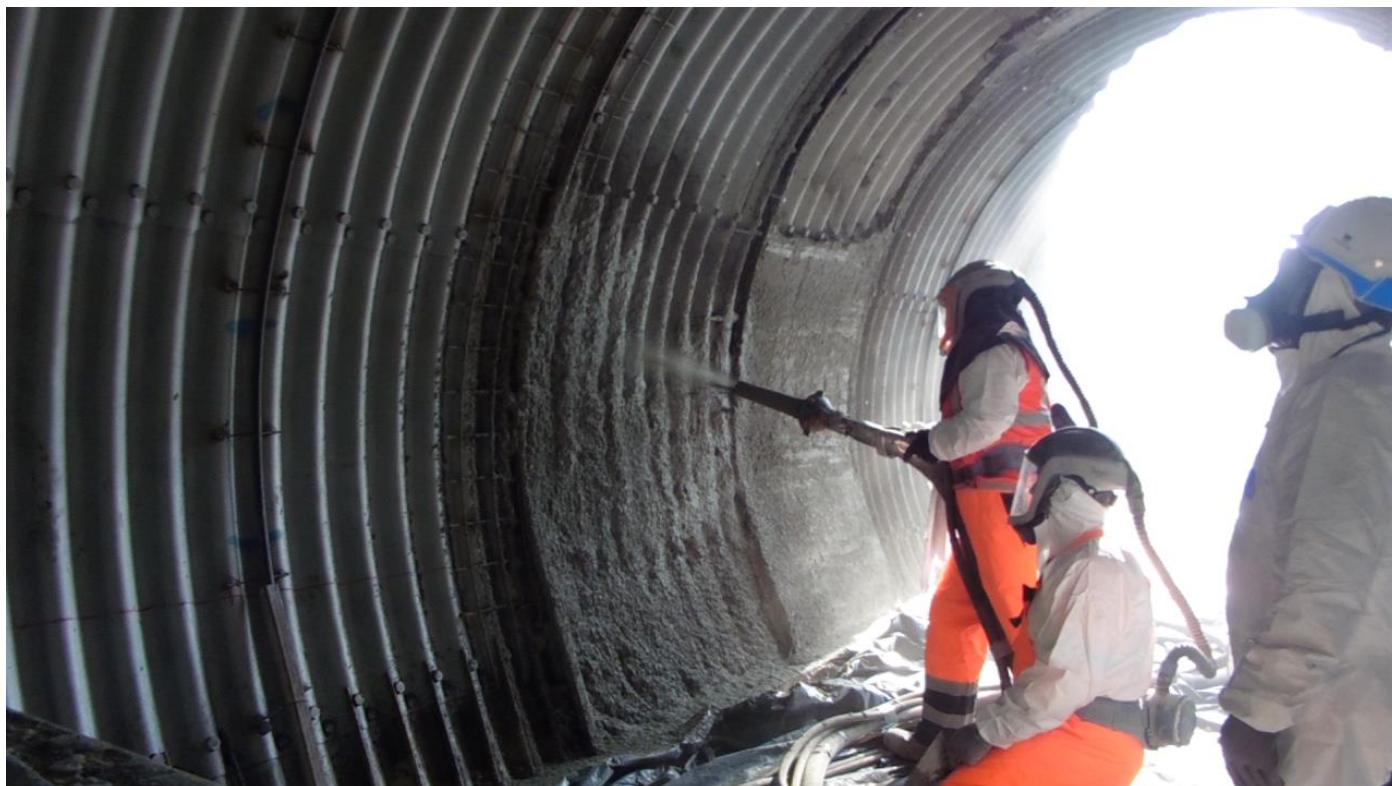
7 – Projection de la coque en BFUP (3 cm sur ondes – 8 cm en creux)

Procédure : Epaisseur en 2 passes (remplissage des ondes puis épaisseur constante) – Projection alternée pour assurer un temps de durcissement suffisant (pianotage des passes et des anneaux avec délai max de 4 heures) – Cure chimique par plot.

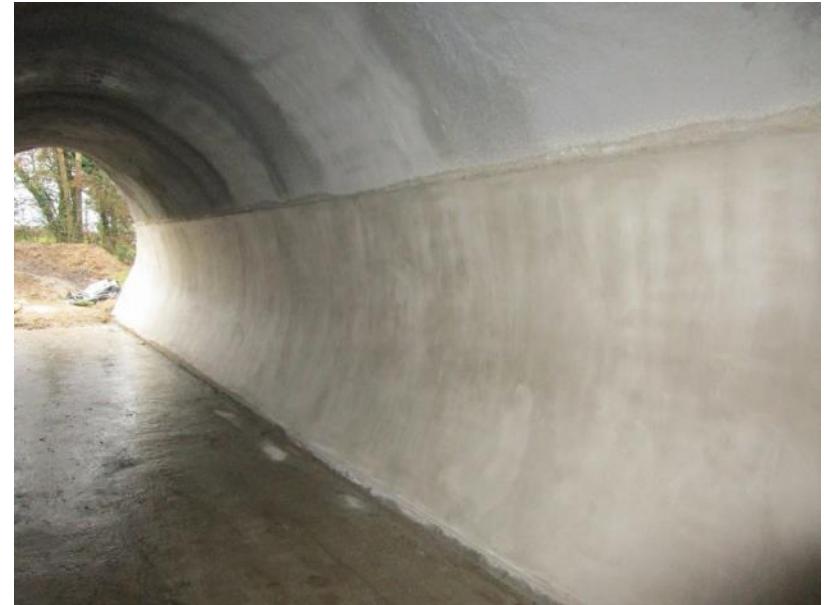
8 – Réalisation d'un enduit de finition sur la hauteur des piédroits

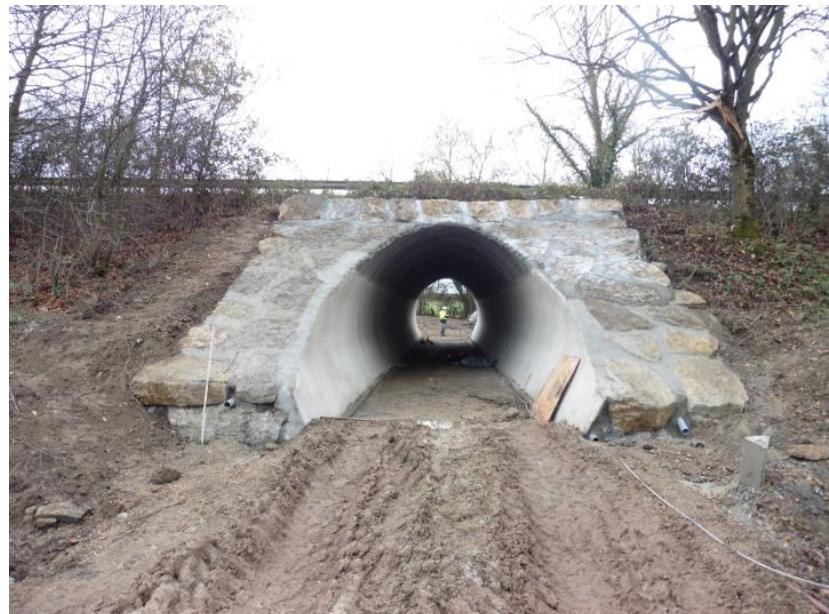
9 – Réalisation des aménagements extérieurs en têtes
