***Réparation des
extrémités des
poutres métalliques
du pont de la RD955 à
Revigny-sur Ornain et
adaptation en
ouvrage semi
intégral.***

CHAMPENOY Damien Cerema Est,
MOREAU Frédéric CD55,
POUGET Florian CeremaEst/Ingerop

Caractéristiques du pont

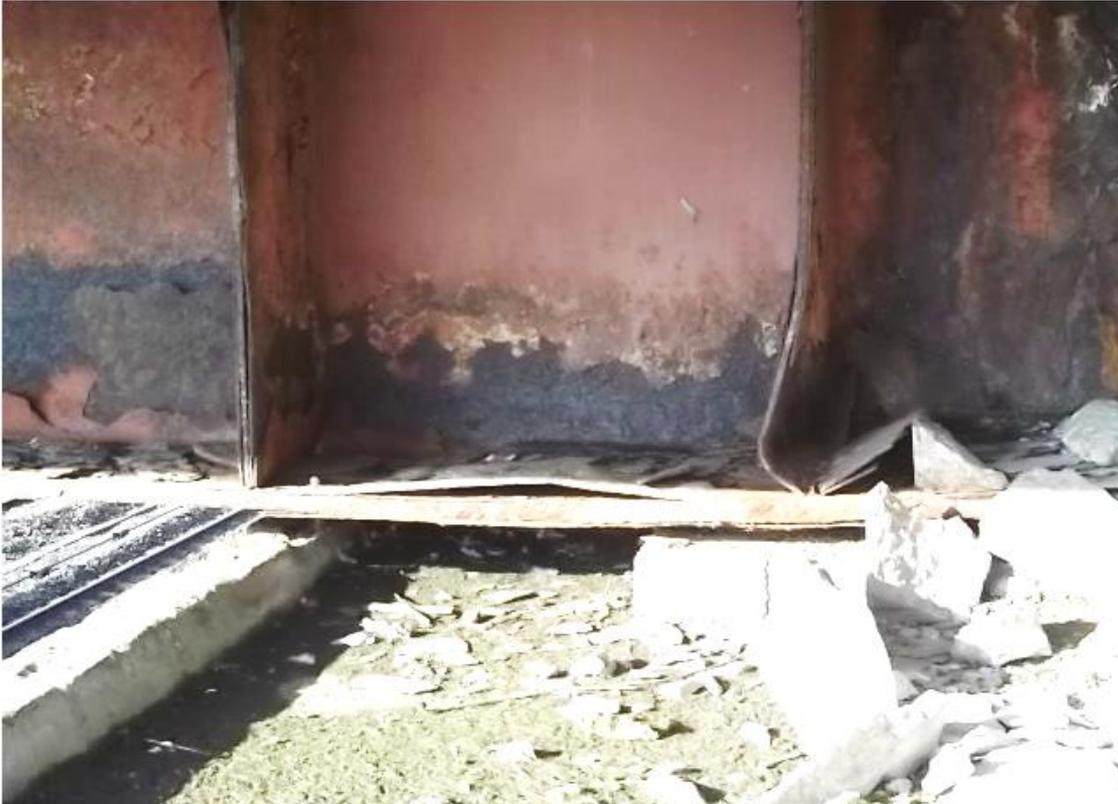
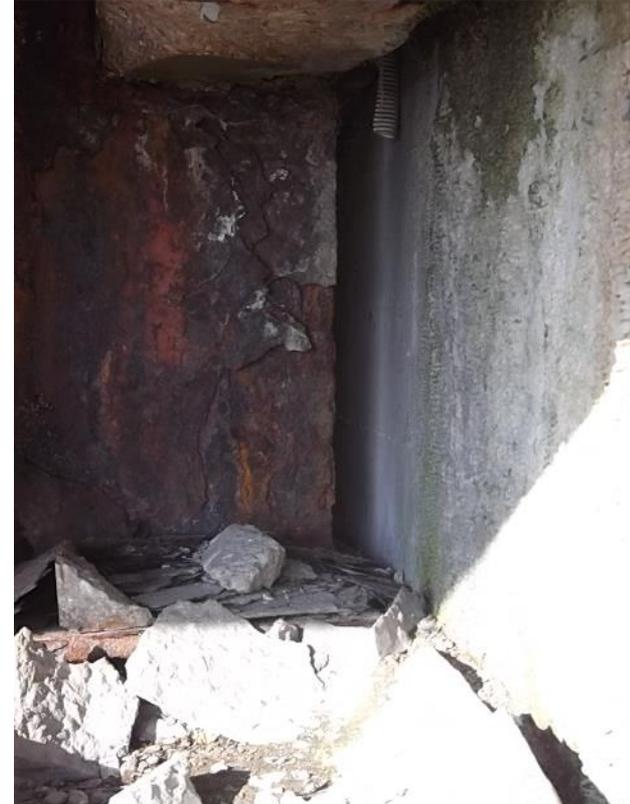
• Le tablier bouge verticalement aux abouts sous passage de poids lourds : mouvement détecté de 5 cm.

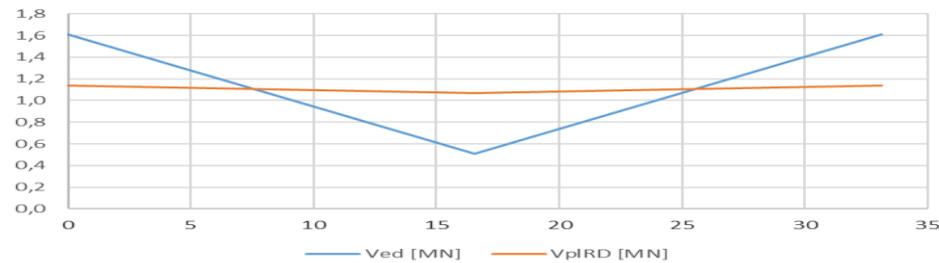
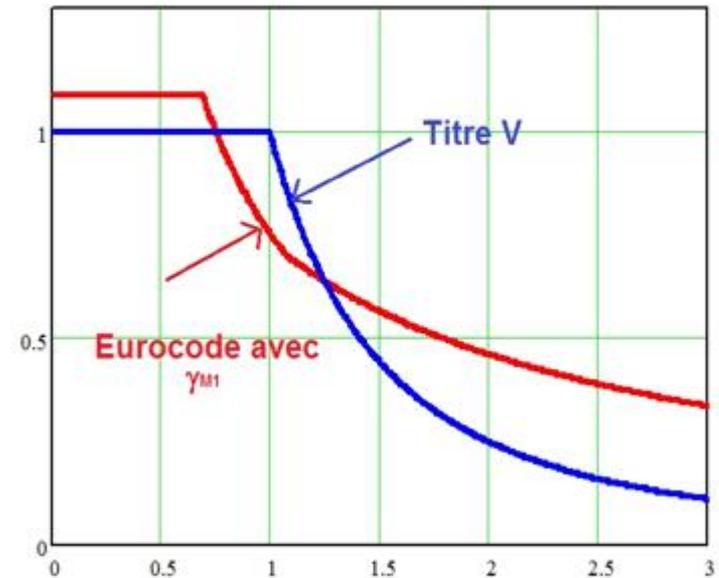
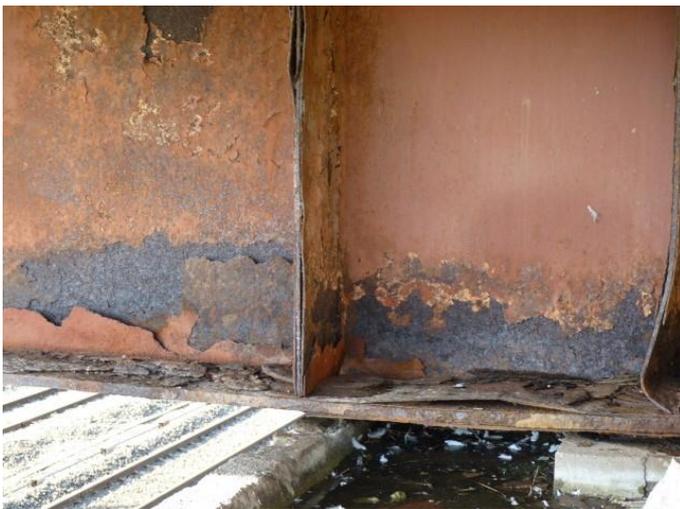
FLEXION : $M_{pl,RD} = 14,3 \text{ MN.m} > 14,1 \text{ MN.M} = M_{Ed}$

TRANCHANT : Dépassement de 40 %

MONTANT : 410 MPa (830 MPa en prenant la corrosion) montant classe 4.

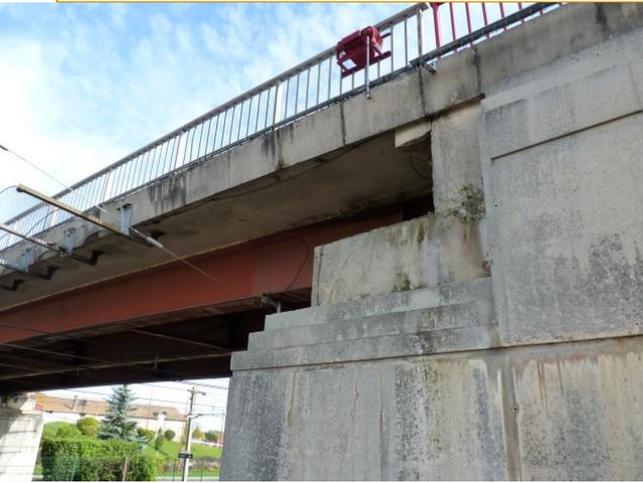
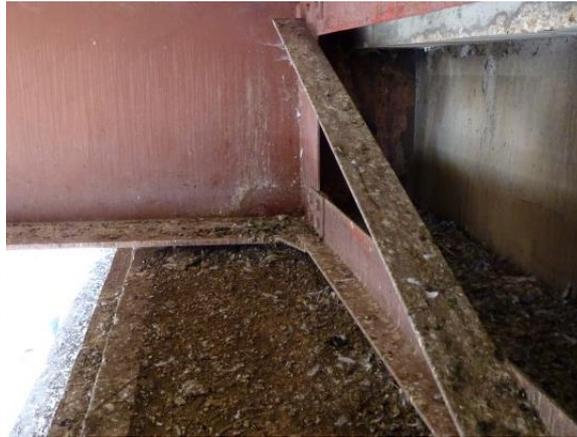
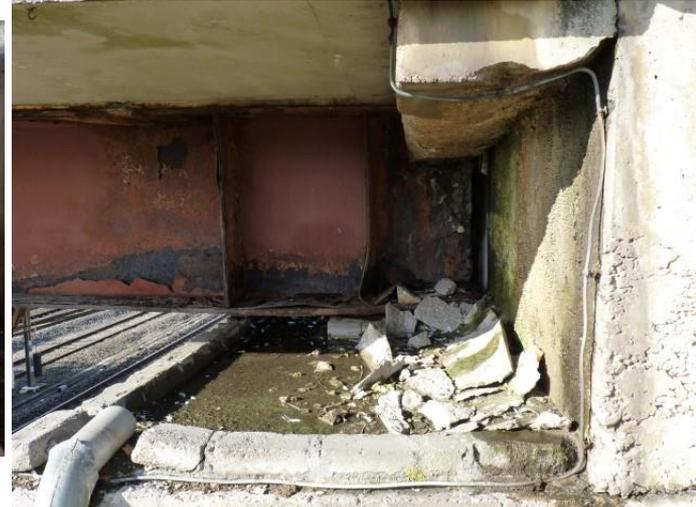
Ouvrage repeint aux abouts et modification des culées il y a un certain nombre d'années : La cause de détérioration demeure l'eau (et la fiente de pigeon)

Modification en about semi-intégral avec retombée de dalle bi-articulée.....

Il vaut mieux fissurer légèrement la chaussée que de risquer des venues d'eau aux abouts des poutres.

Installation d'un filet anti-pigeon.
