# Rencontres Ouvrages d'Art 20 juin 2019

Investigations sur  
les murs en terre  
armée et projet de  
réparation du mur  
d'Argenteuil

Boris Lieutaud, Cerema  
IdF

Guillaume Damien,  
DiRIF

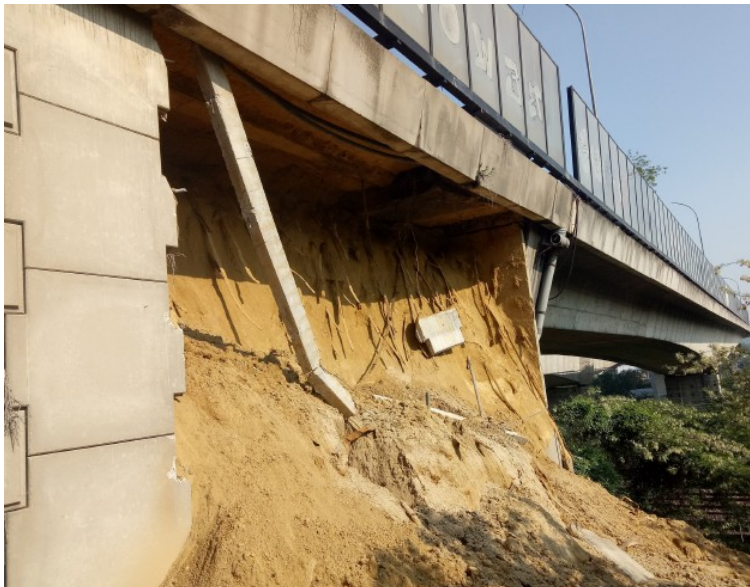
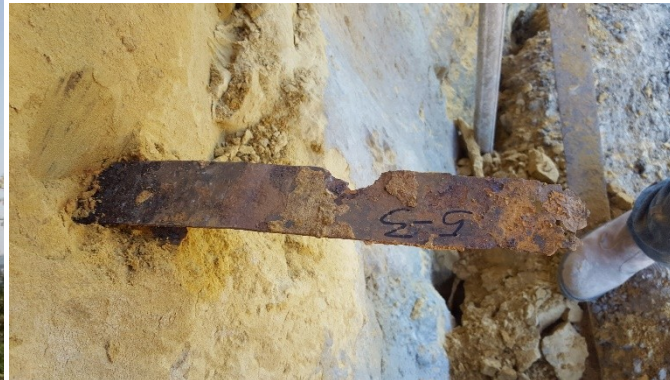
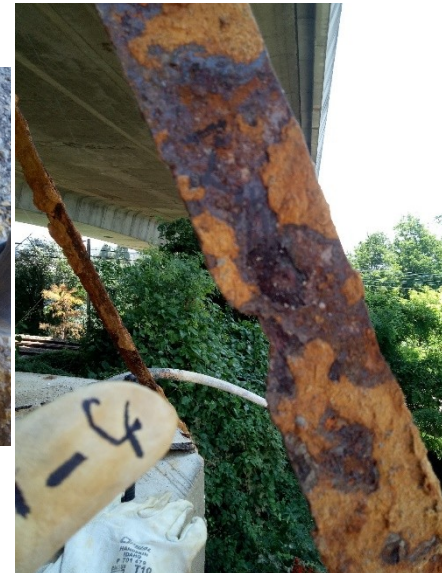
Effondrement partiel du mur sous la BAU le 15 mai : coupure totale de A15 dans le sens vers Paris

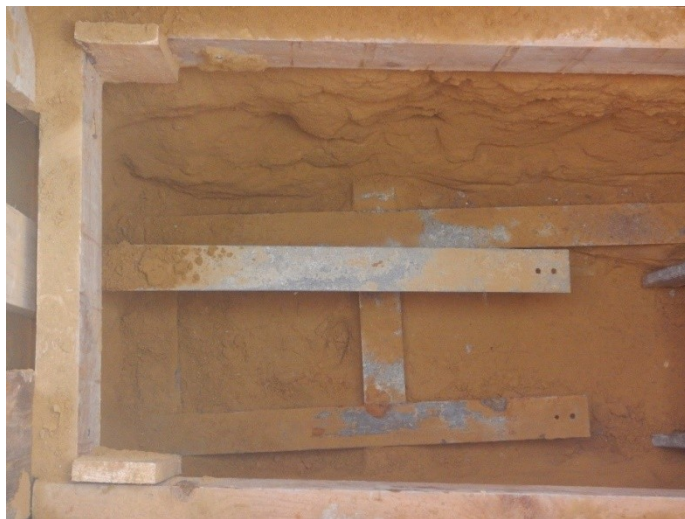
Fouille le 17 mai sur la  
3eme voie : prélèvements  
pour essais de traction

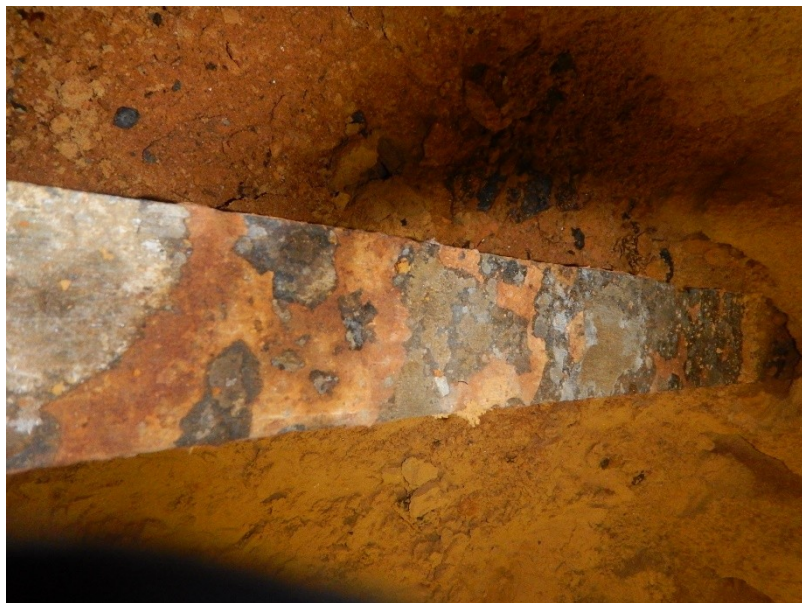
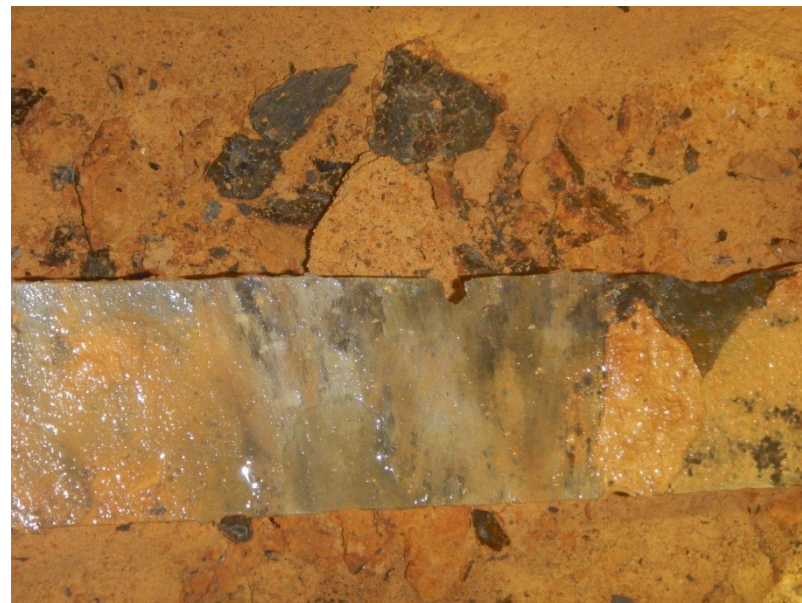
3 fouilles réalisées sur ces murs : mauvais état général des armatures (Corrosion généralisée, pertes d'épaisseur ou de section, trous)

Doutes sur la pérennité des ouvrages à court terme  
Mesures de sauvegarde à prendre (choix de la DiRIF de neutraliser 1 voie de circulation dans chaque sens et limitation du tonnage des véhicules)

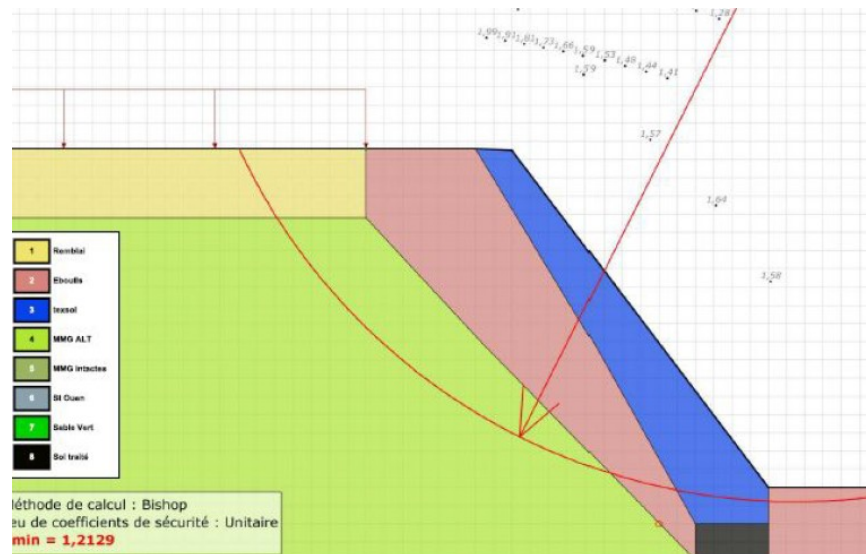
Position (NGF)	Epaisseur (m)	Gamma (kN/m3)	C' (kPa)	Phi ' (°)
Remblai Terre Armée	60 / 47,5 mini	12, 5 maxi	20	5	28
Remblais Eboulis	Dans le versant	variable	20	5	30
MMG altérées et traitées (G2 G2a G3)	47,5 / 37	9,5 m	20	13	35
MMG saines (G3 G3a G4)	37/34	3 m	20	20	35
Sables Verts	34/32	2 m	20	0	35
MarnoCalcaire de St Ouen	32/ 23,5	8, 5 m	20	20	30

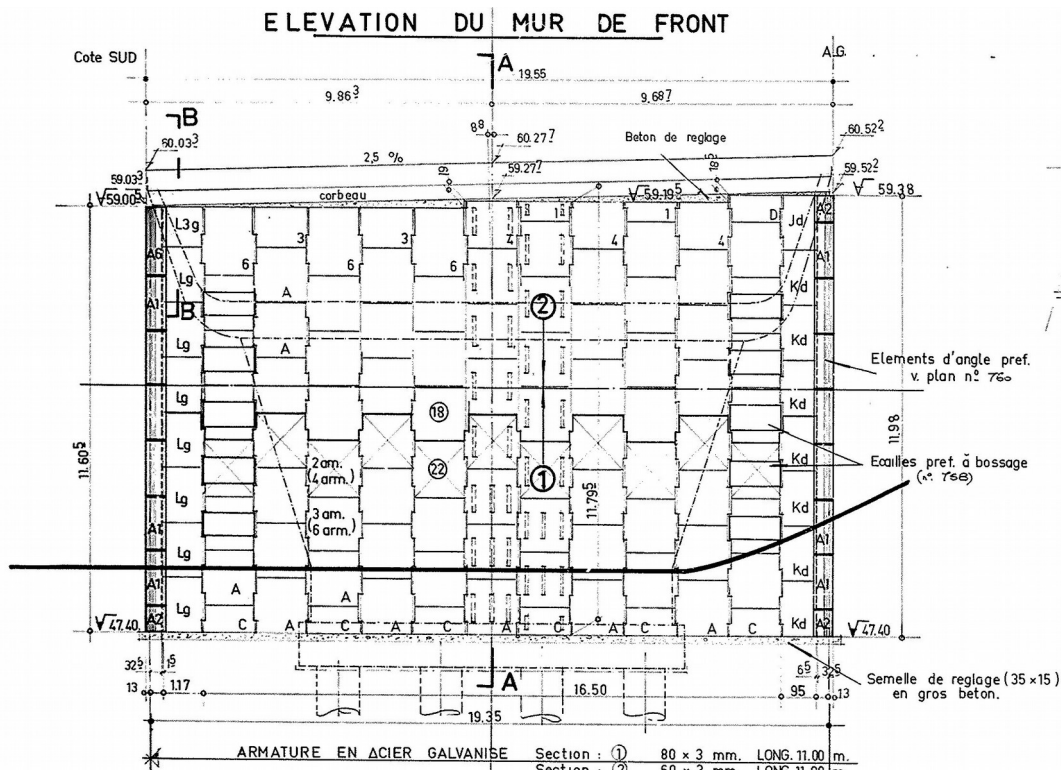
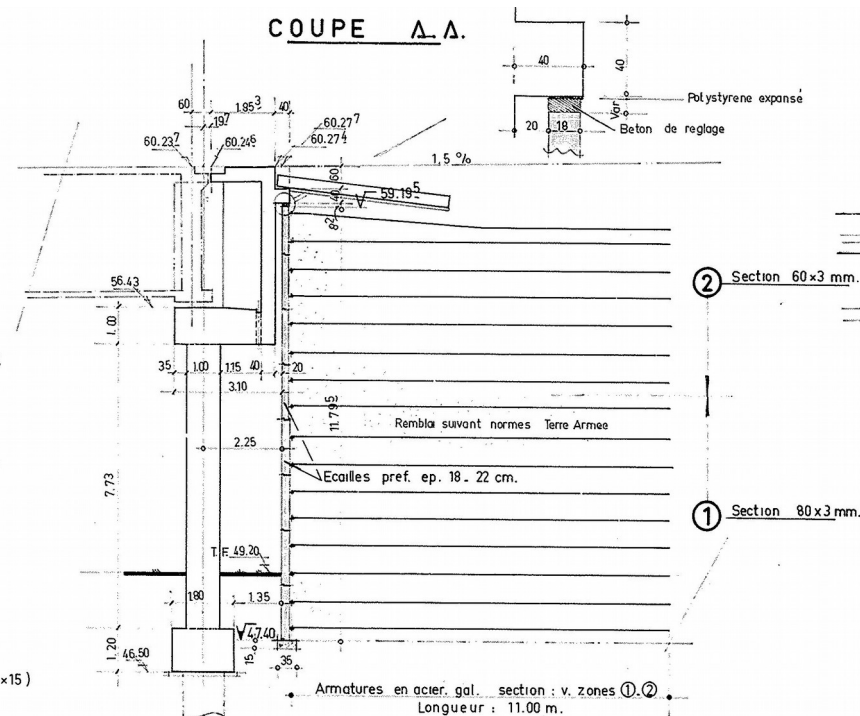
# A priori trop faible pour une machine de clouage

# Carrotage de la pile pour pouvoir réaliser le clouage
