Rencontres Ouvrages d'Art 2018

Réparation du viaduc de La Ricamarie

Julien Cabut (DIRCE)

Jean-Paul Deveaud (Cerema CE)

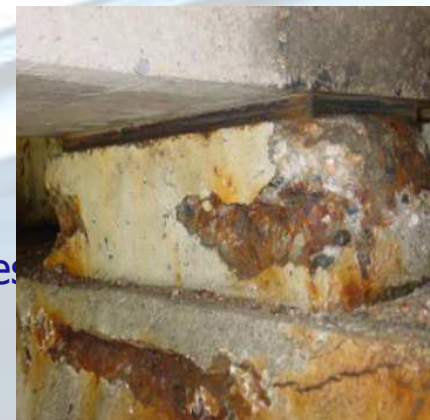
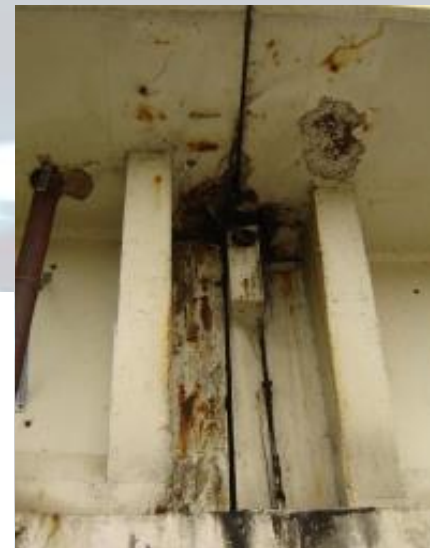
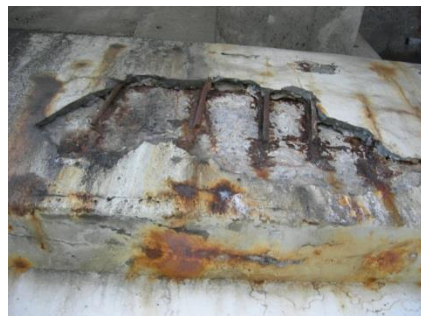
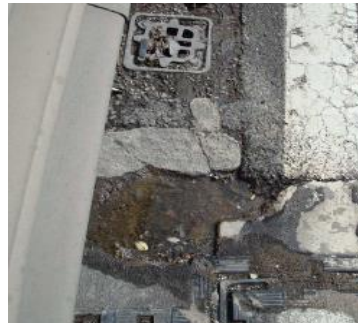
Inspection détaillée de 2008

- Déficience de l'assainissement
- Dégradation des joints de chaussée
- État dégradé de la totalité des parements des chevêtres et des piles
- Perte de section des certains aciers apparemment corrodés subissant des ruissellements d'eau chargée en sel
- Ruissellement sur les abouts de poutre (ancrage de la précontrainte) avec début de dégradation
- État dégradé des têtes de piles (dés d'appuis, appareils d'appui, tenons) et des abouts d'encorbellement

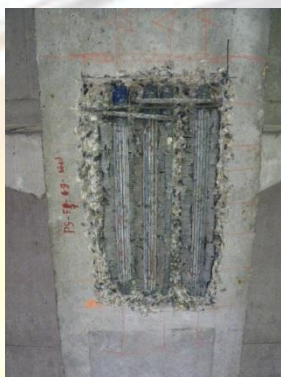
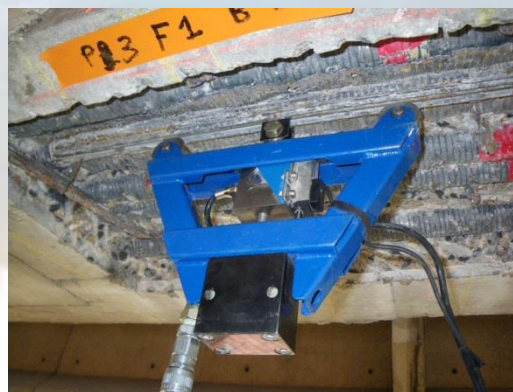
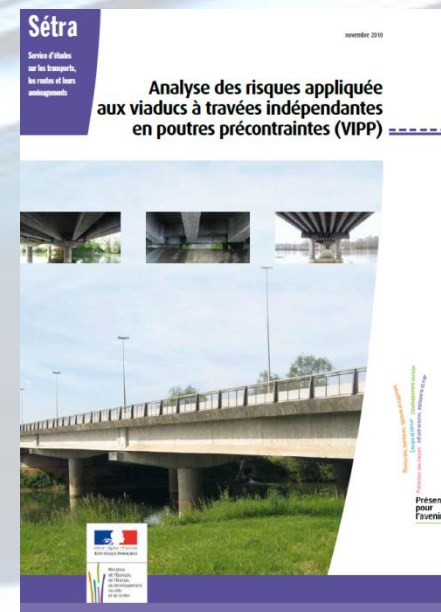
Démarche nationale / risques VIPP

- **Démarche nationale d'analyse des risques sur les VIPP (2010)**
 - Ouvrage à risque fort : ouvrage très dégradé avec enjeux socio-économiques importants
 - ⇒ nécessite une mesure de la tension résiduelle de la précontrainte

- État dégradé de la précontrainte longitudinale avec un taux de perte calculé à 45 % (contre environ 30 % à la conception)

- **Campagne de gammagraphie de 1994** : défaut de remplissage sur 75 % des câbles inspectés

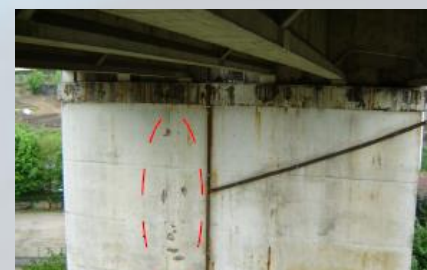
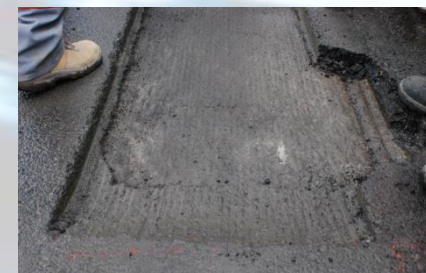
Profondeur de carbonatation

- 2009 : Diagnostic du béton de la pile P5
 - ⇒ Présence forte de chlorures dans le béton à une profondeur plus importante que les armatures
 - ⇒ La carbonatation n'a pas atteint les armatures
 - ⇒ Béton de surface à reprendre
- 2013 : Investigations sur toutes les piles confirmant les mêmes résultats
- 2013 : Diagnostic du béton des tabliers ⇒ bons résultats
- Passage radar sur le tablier nord et réalisation de fenêtres
 - ⇒ Liaison correcte entre le renformis et le tablier
 - ⇒ Déficience de l'étanchéité
