BAINVILLE -AUX-MIROIRS (54)

RELEVAGE ET REPARATION DU PONT SUR LA MOSELLE

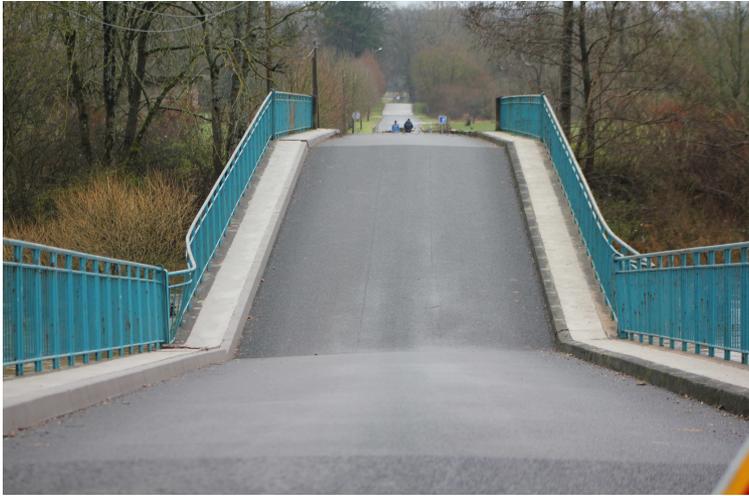
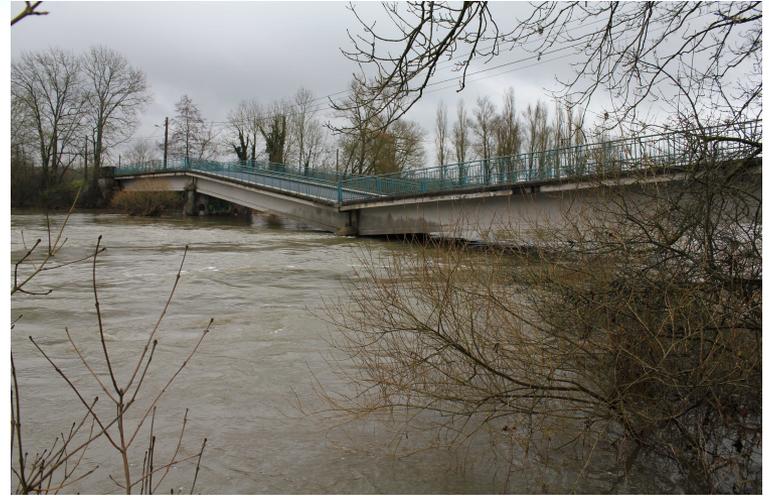
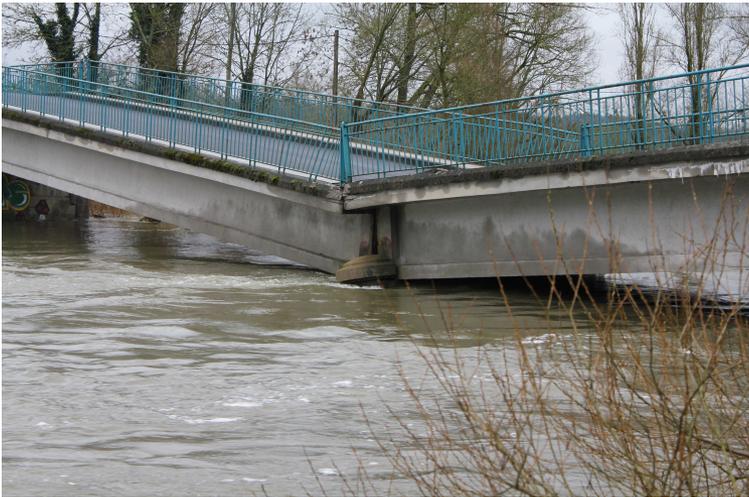
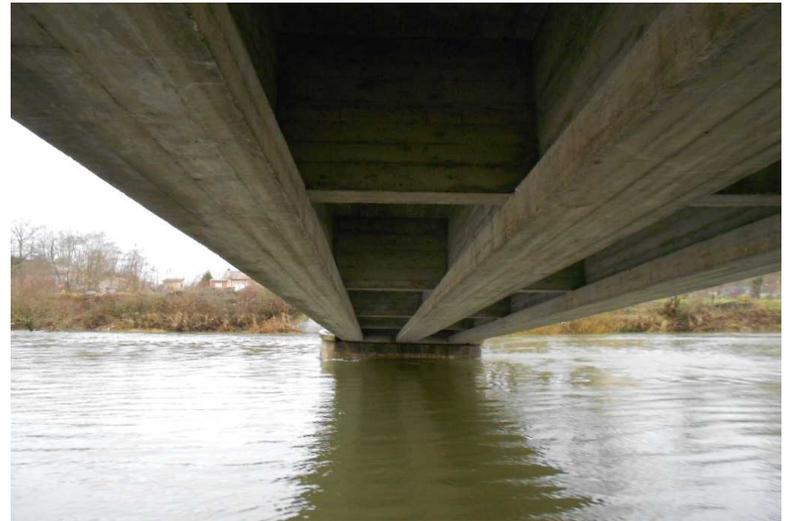
- **Dans la nuit du 16/12/2011 au 17/12/2011** : Fortes crues dues à la tempête JOACHIM provoquent l'affaissement de la pile P1 de 2 m et l'effondrement de la travée rive gauche et de la travée centrale dans le lit de la Moselle
 - **Conséquences**
 - Isolement de 5 familles de la commune installées en rive droite
 - Déviation de 25 km
 - Rupture d'une conduite d'eau potable
 - Les tabliers dans la Moselle font barrage aux crues
-

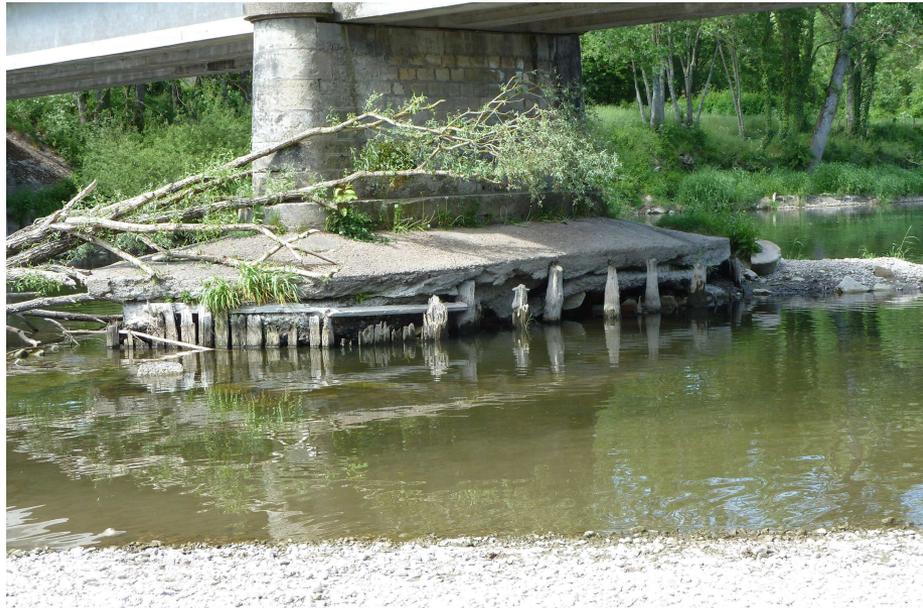
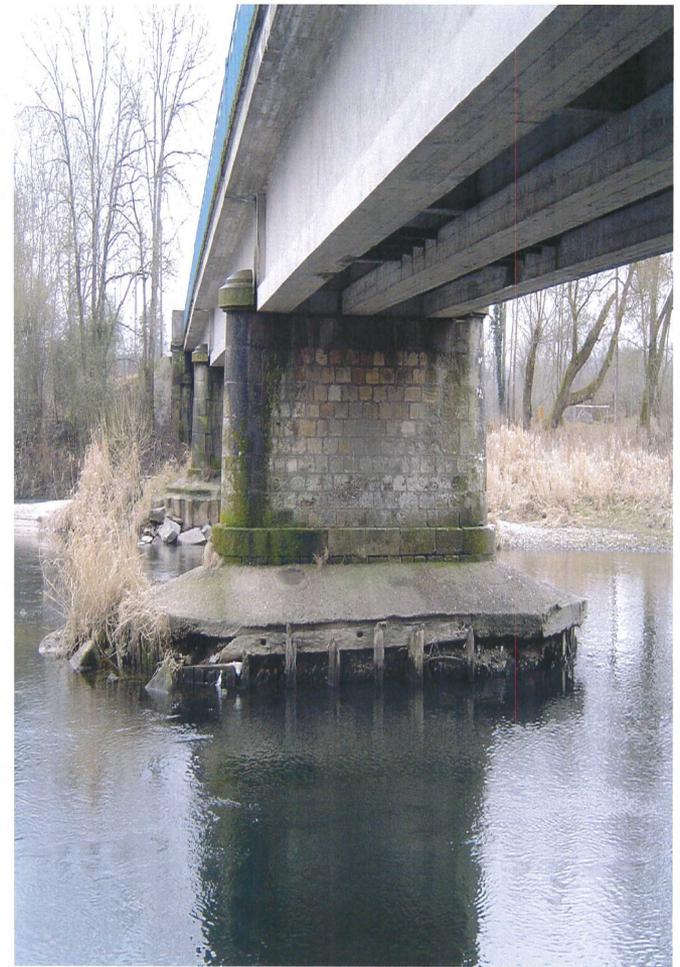
- **La VAI réalisée en 1998 fait apparaître les désordres suivants :**
 - Le renfort béton en pied de culée en rive gauche est suspendu et ne remplit plus son rôle de protection
 - La semelle en béton visible autour de P1 est fortement affouillée
 - La fondation de la pile P1 constituée par un caisson en bois est visible et une partie exposée à l'air, fortement dégradée !!
 - **Le rapport conclut de la nécessité de réaliser des travaux de confortement sur la pile P1 au plus vite...**
 - **La pile P2 a fait l'objet de travaux de confortement en 1983 pour un montant de 300 000 Frs (45 000 €)**
-
