Pont mixte acier-béton

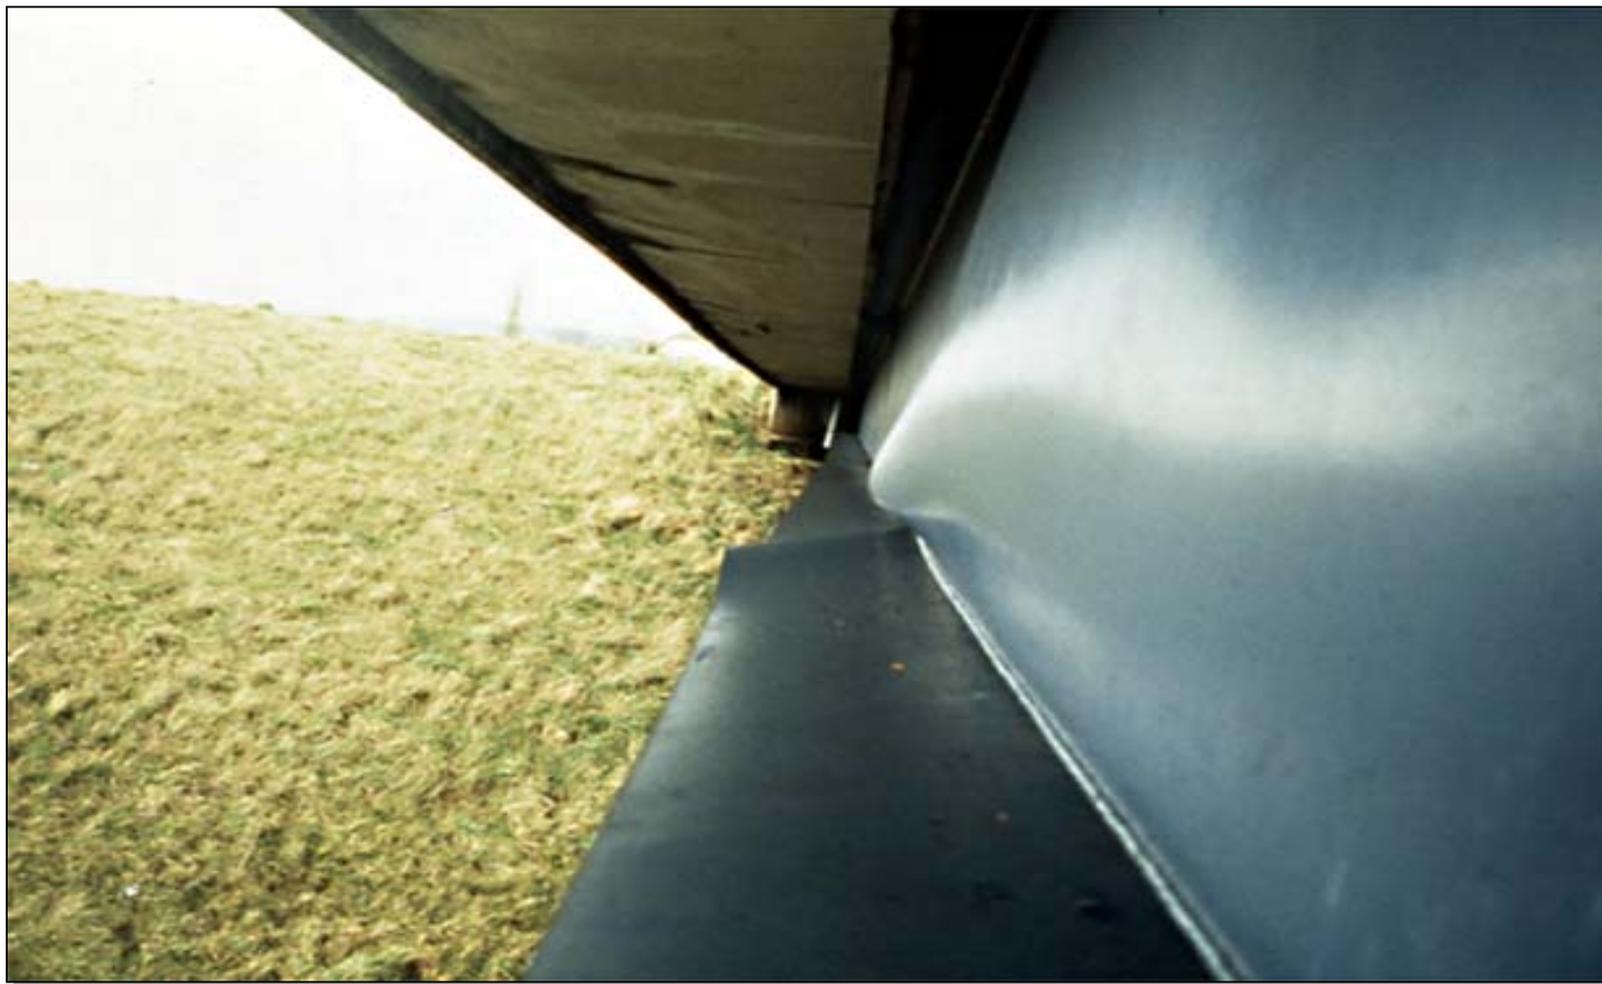
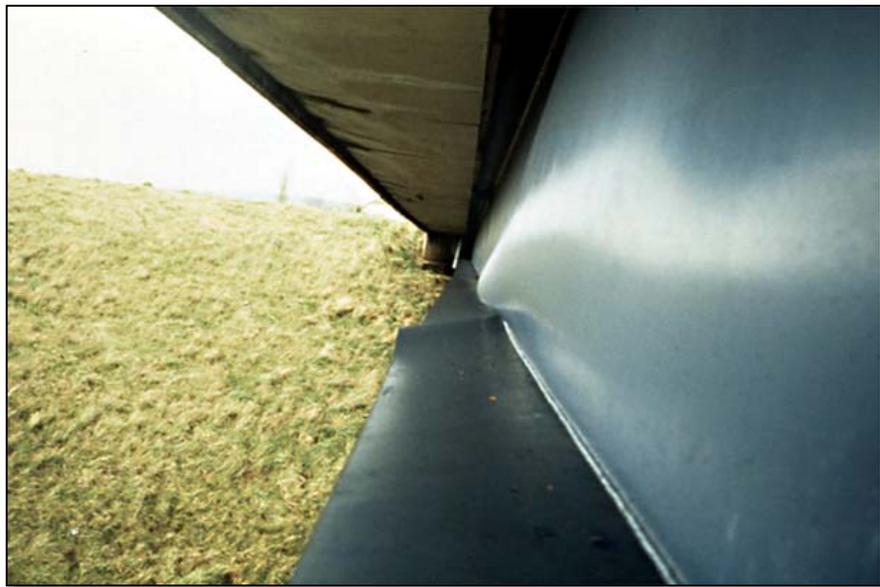
Défaut accidentel

Voilement d'âme

Déformation par suite d'instabilité élastique, d'une plaque sollicitée dans son plan par compression et/ou cisaillement

Efforts excessifs subis par l'ouvrage lors du choc d'un véhicule sur la membrure inférieure de la poutre

Ce défaut met en danger la stabilité de l'ouvrage : classe 3U

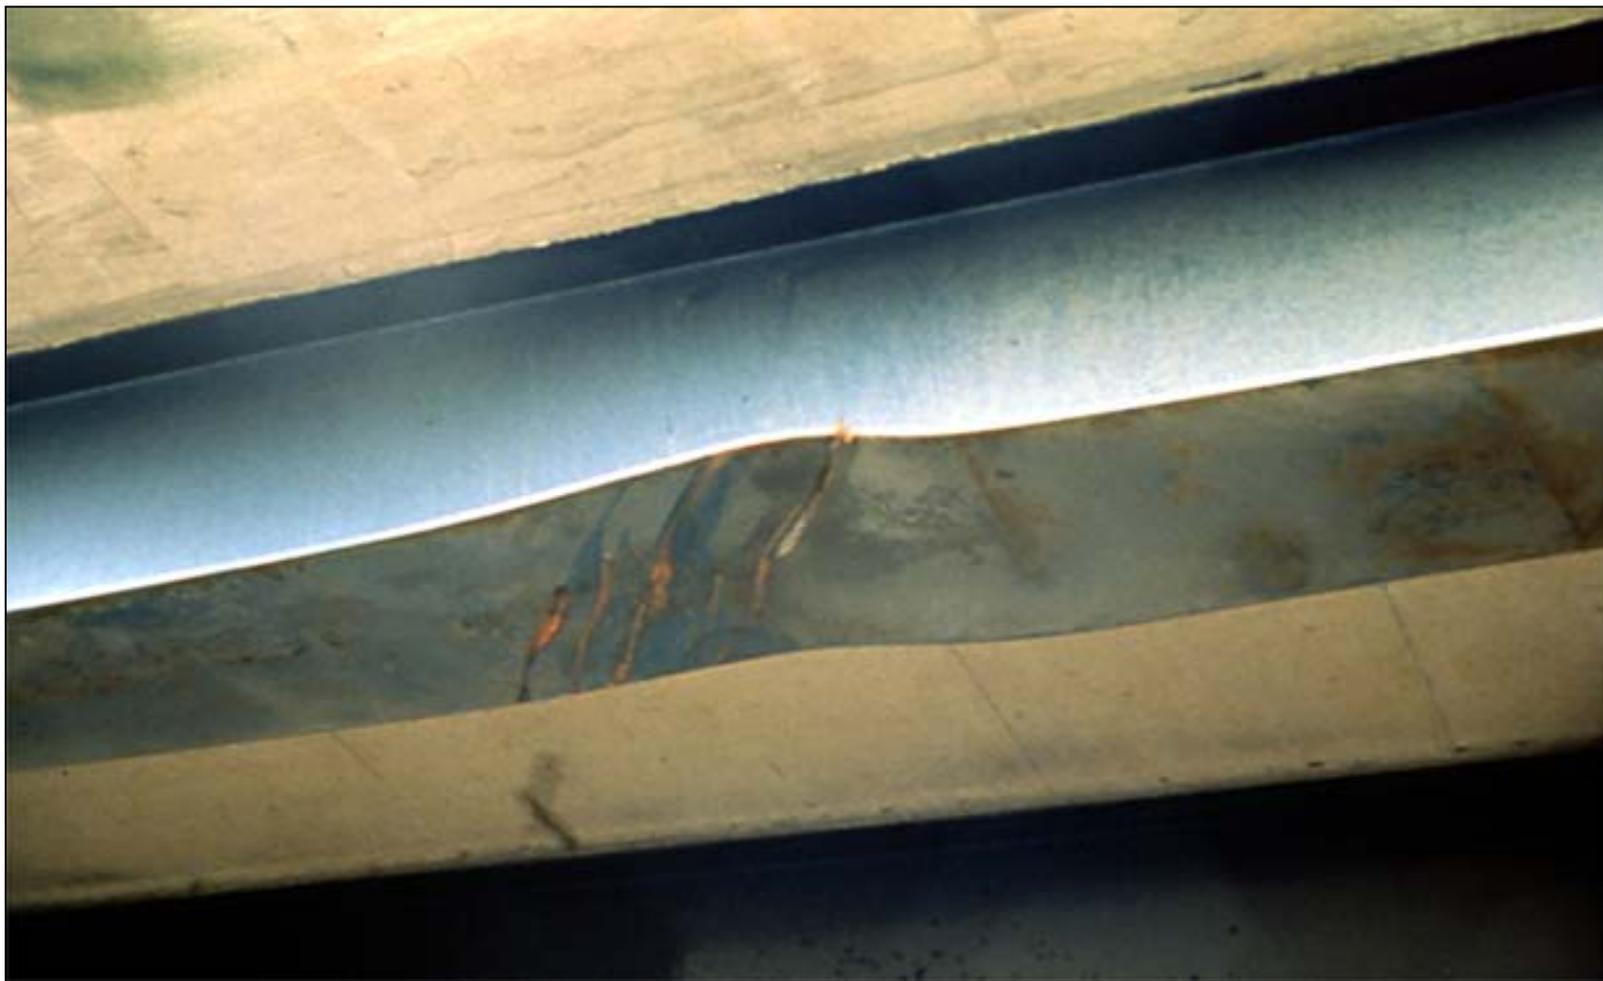
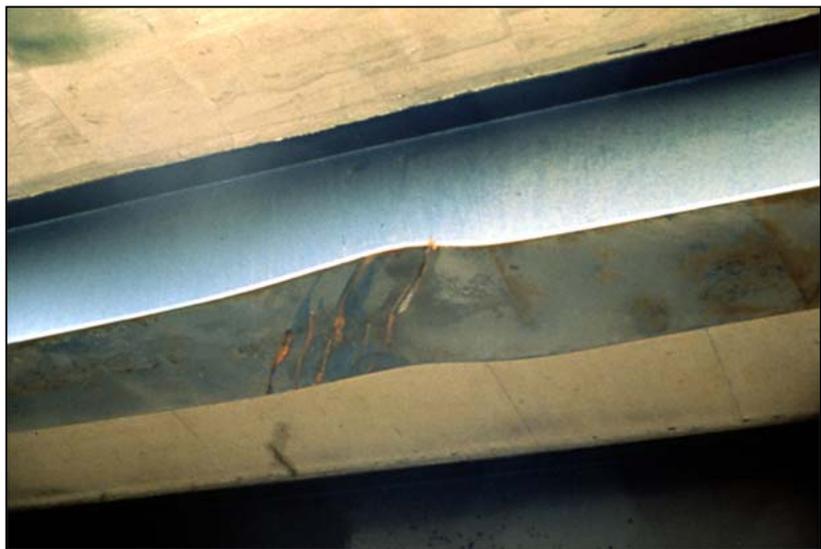
Défaut accidentel

Déformation de tôles métalliques et rupture de soudures

Déformation de la membrure inférieure d'une poutre principale, accompagnée d'une déformation de la base de l'âme et d'une rupture des soudures âme-semelle

Choc de véhicule en sous-face de poutre

Défaut particulièrement grave pour la stabilité de la structure et nécessitant une intervention rapide : classe 3U

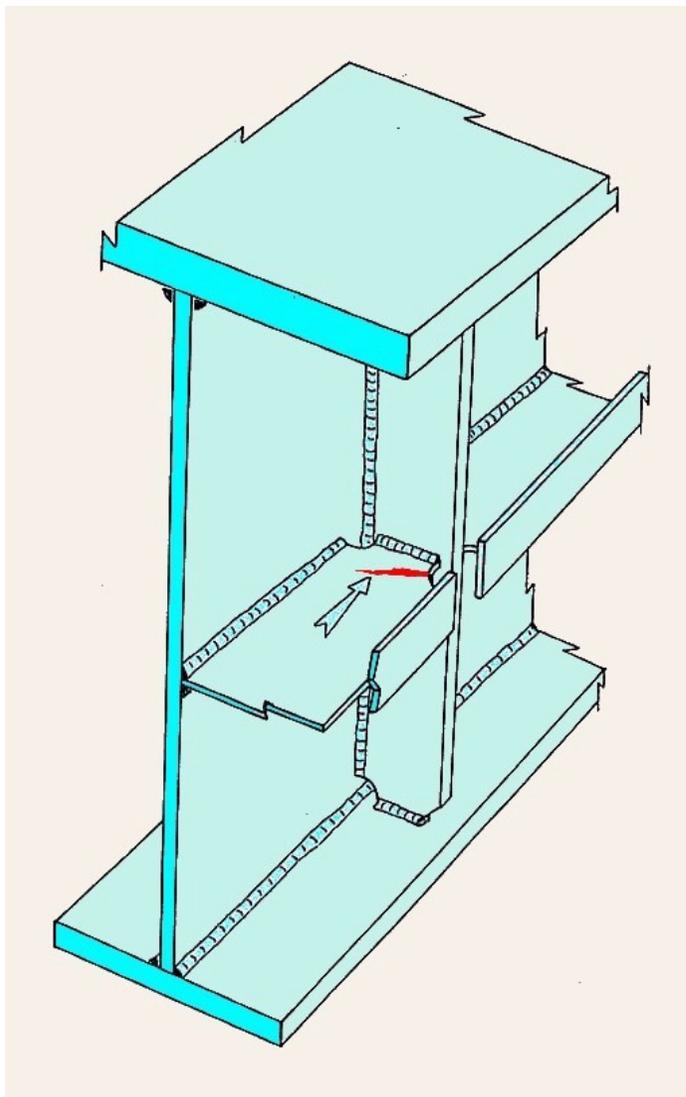
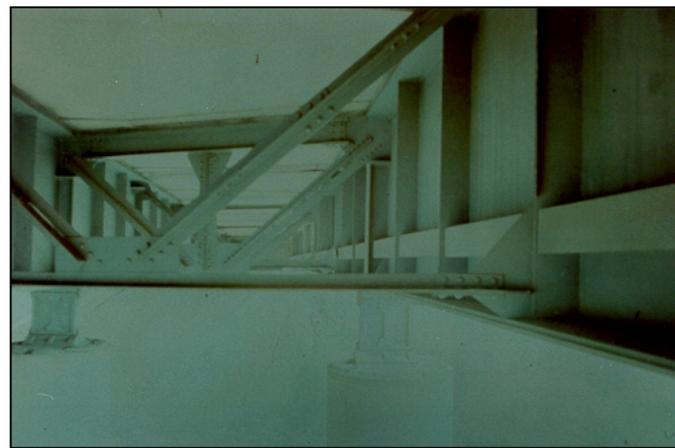
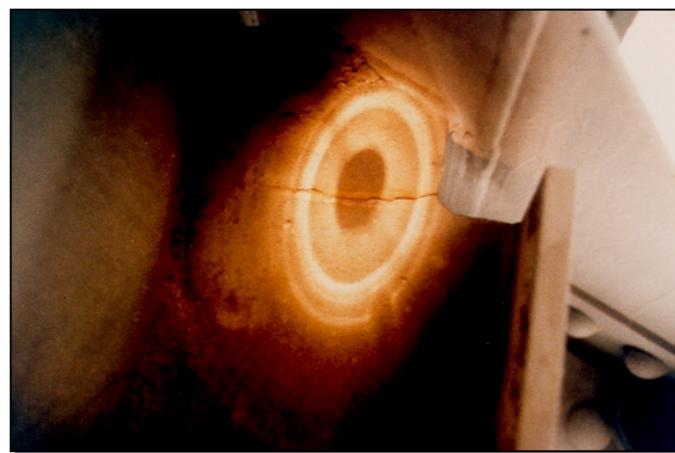
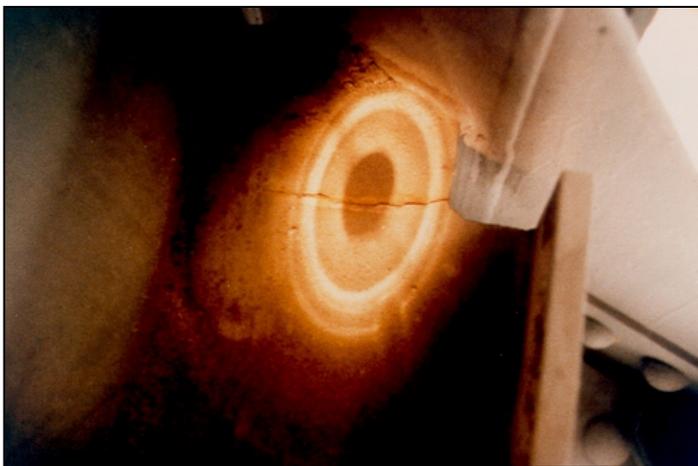
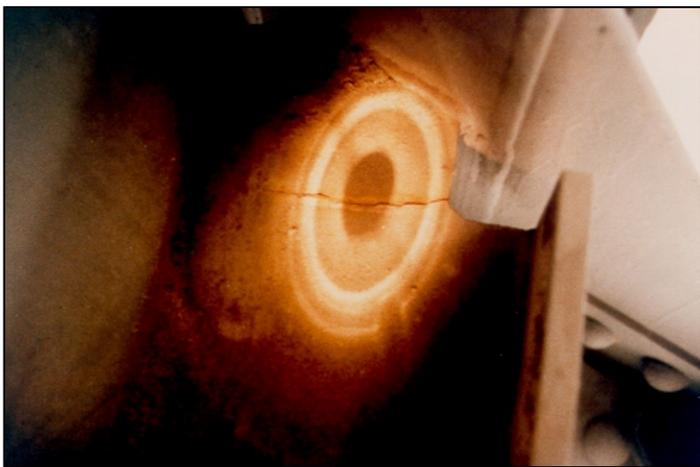
Fissure de fatigue dans l'acier

Fissuration des pièces

Défaut grave mais exceptionnel

Dans le cas présent, il s'agit d'une fissure de fatigue initiée dans la zone oxycoupée de la lunule du raidisseur, anormalement discontinu

La fissure est située sur un raidisseur longitudinal d'âme de poutre, à proximité du raccordement de celui-ci par soudage au raidisseur vertical d'âme

Ici, la fissure se propage dans le métal de base du raidisseur

Le cas présenté est un cas unique de raidisseur d'âme en T semi-continu, dans lequel la membrure et l'âme du T ont été interrompues et l'âme soudée au raidisseur vertical de la poutre principale

La fissuration des pièces se produit dans des zones de concentration de contraintes, caractérisées par des variations brutales de géométrie, des zones oxycoupées ou des zones soudées

De plus, sur ce pont, le raidisseur est soudé sur trois côtés, au lieu d'un seul normalement : le retrait de soudure provoque ici un bridage qui est une des causes de la fissure

Ce défaut qui affecte le fonctionnement de la structure, nécessite une étude pour en déterminer la nocivité : classe 3

L'enjeu est d'éviter l'évolution vers une rupture fragile

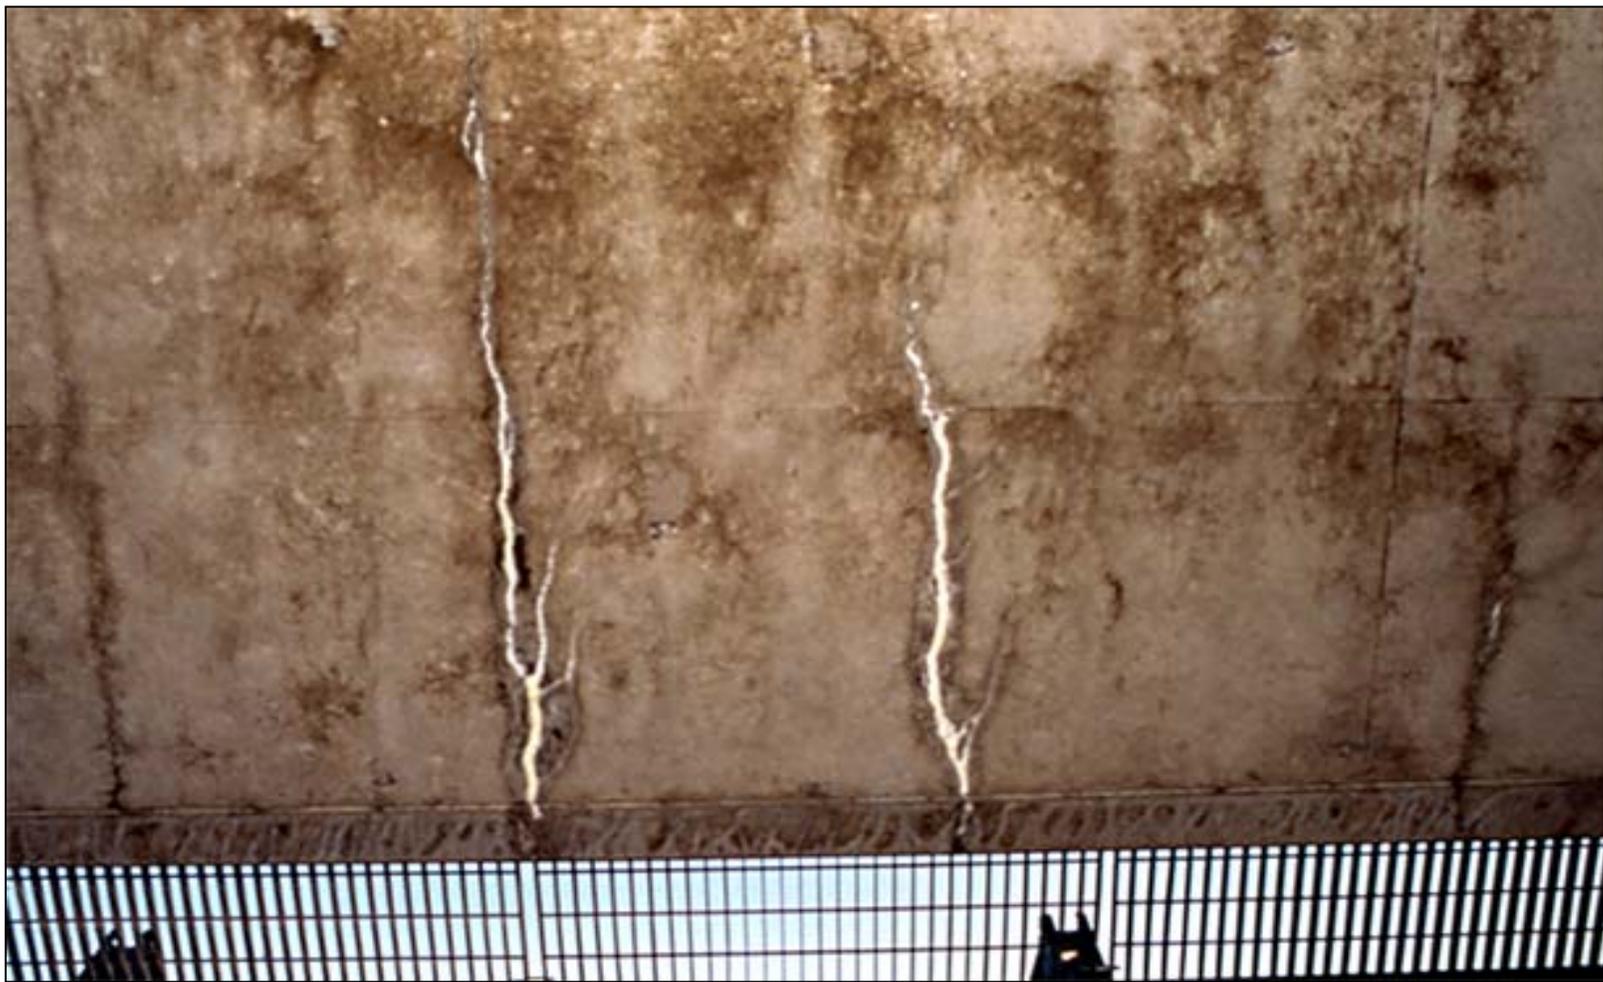
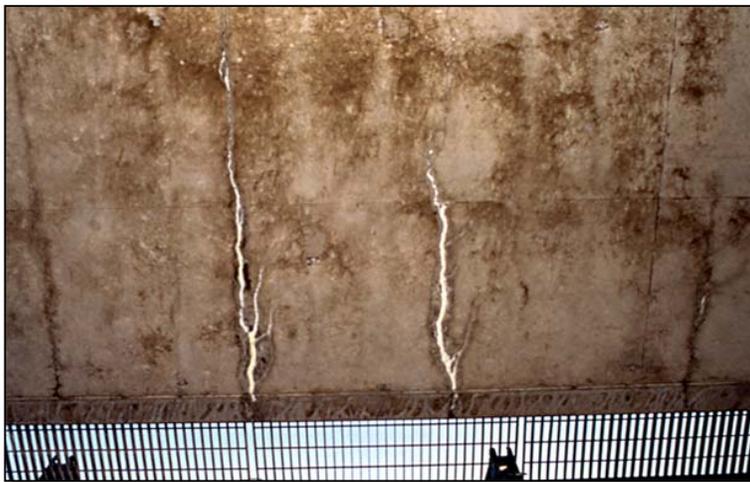
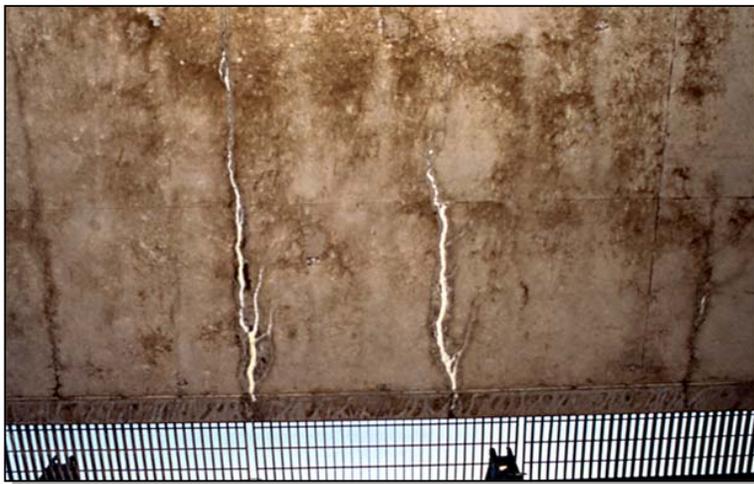
Fissuration de la dalle

Fissuration transversale de la dalle en béton armé

Visible en intrados de la dalle

La fissuration transversale de la dalle a une densité plus importante au droit des appuis intermédiaires. Elle est traversante et peut découper la dalle en bandes

La fissuration transversale est provoquée à la fois par le retrait gêné de la dalle en béton lors de son coulage sur les poutres en métal et par l'effet de la flexion longitudinale qui met en traction la dalle au droit des appuis intermédiaires

Les fissures avec efflorescences sont d'ouverture supérieure à 0,3 mm et humides :

- dans le cas d'une dalle en béton précontraint : classe 3U
- dans le cas d'une dalle en béton armé : classe 2E

Lorsque les fissures transversales sont concomitantes avec des fissures longitudinales : classe 3U

Les fissures longitudinales sont dues à la flexion transversale de la dalle en béton armé entre les deux poutres métalliques

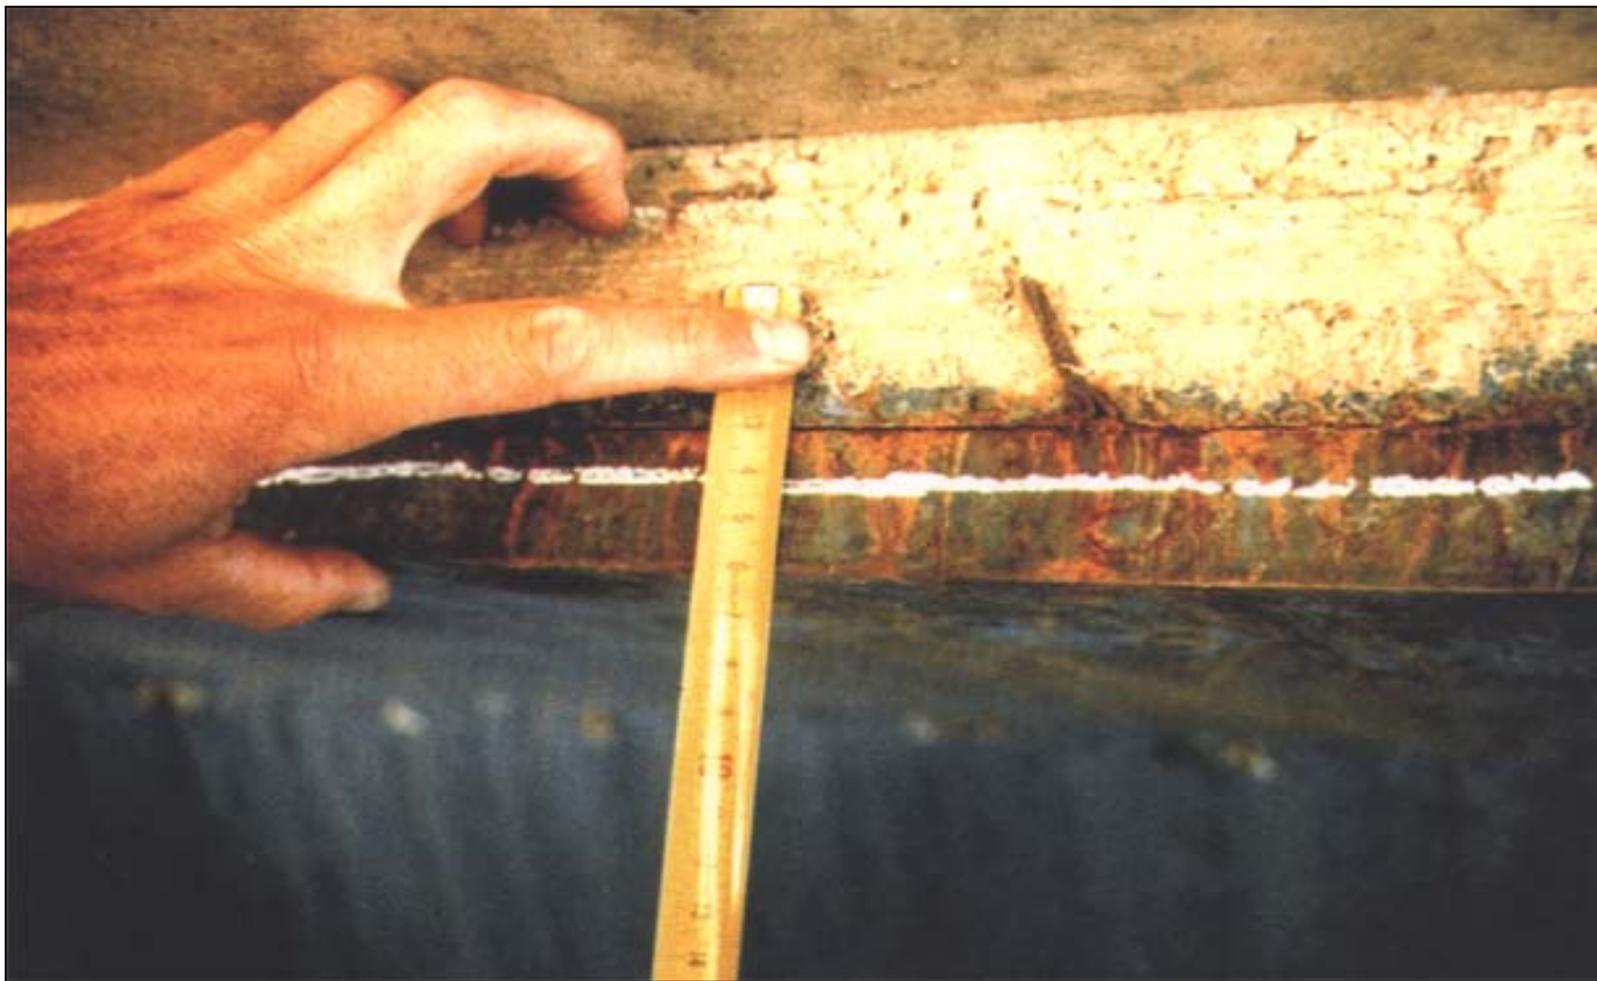
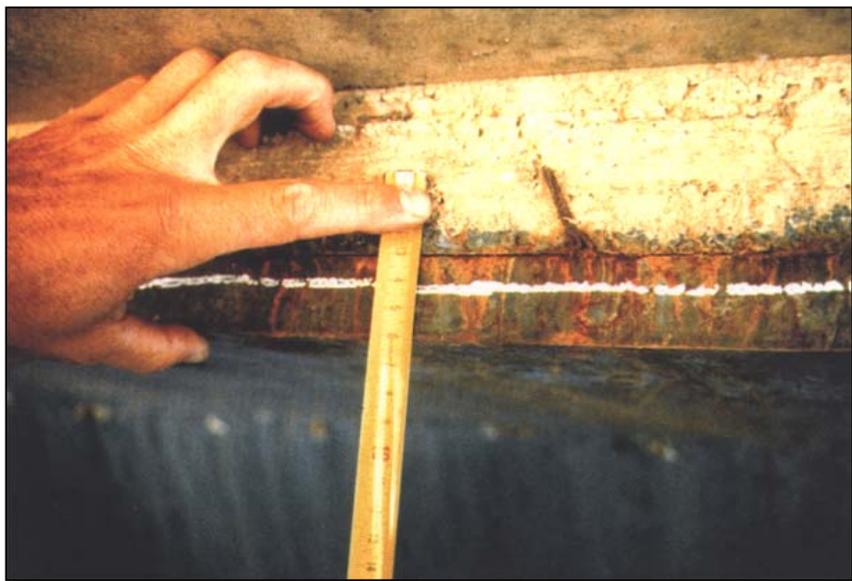
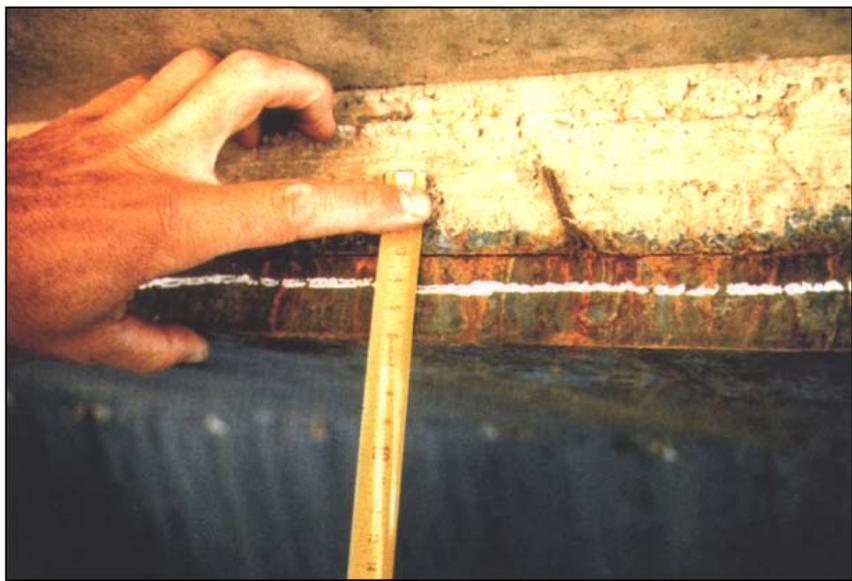
Défaut de connexion

Désordre au niveau de la connexion : décollement entre dalle et poutre

Anomalie de contact entre la dalle de béton et la membrure supérieure d'une poutre principale. Les éléments de connexion (goujons, cornières, arceaux inclinés,...) qui sont noyés dans le béton, sont invisibles

Ce désordre peut être provoqué par des dispositions insuffisantes prises lors de la construction ou par endommagement de la connexion par fatigue

Tout désordre à l'interface membrure supérieure de poutre et dalle de béton doit être analysé pour s'assurer du fonctionnement de l'ouvrage.

Dans le cas présent, ce défaut de quelques millimètres est continu sur la longueur de l'ouvrage et peut être significatif de désordres au niveau des connecteurs (rupture par fatigue...) : classe 2E

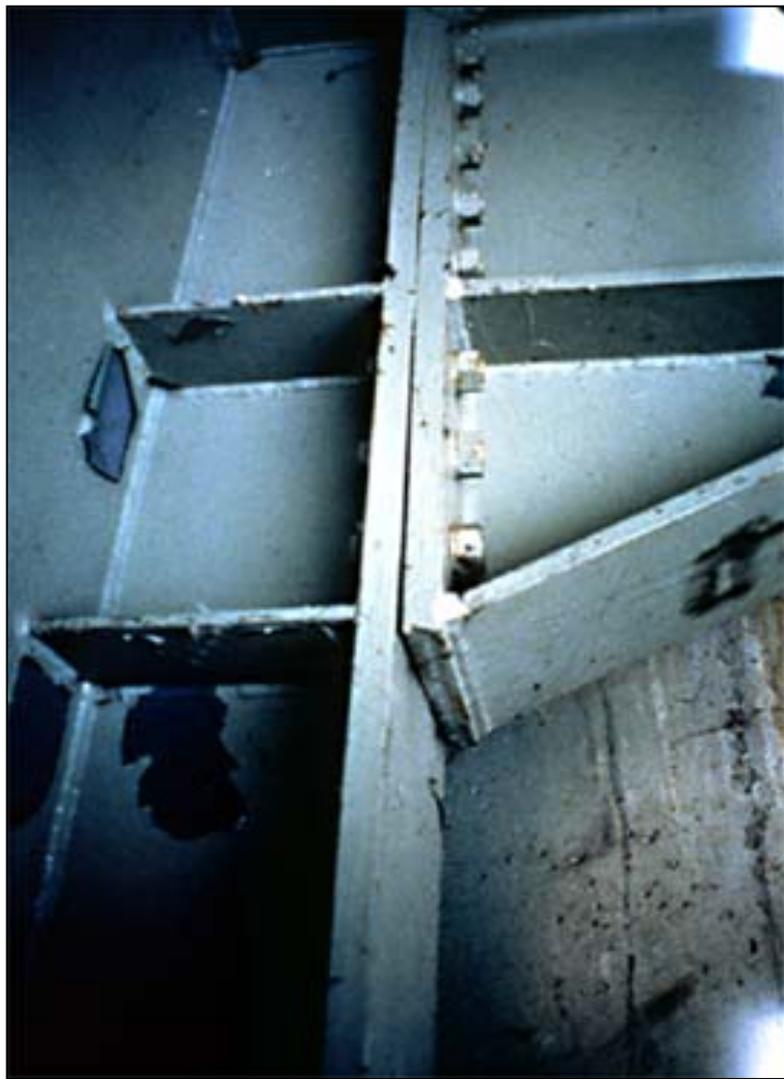
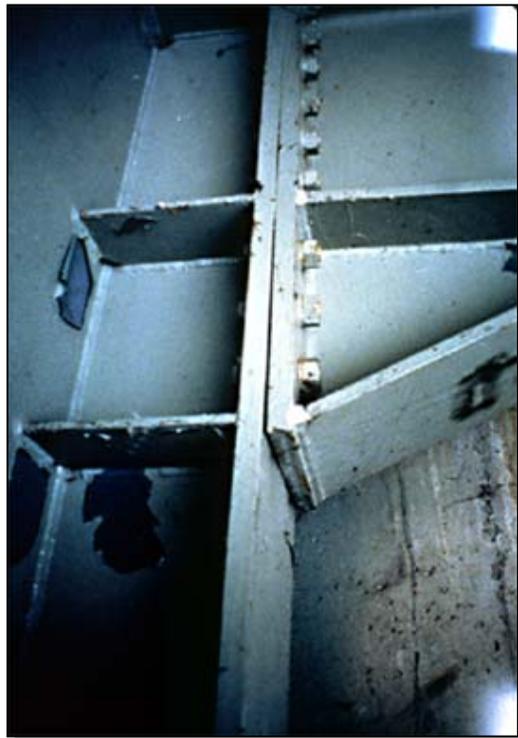
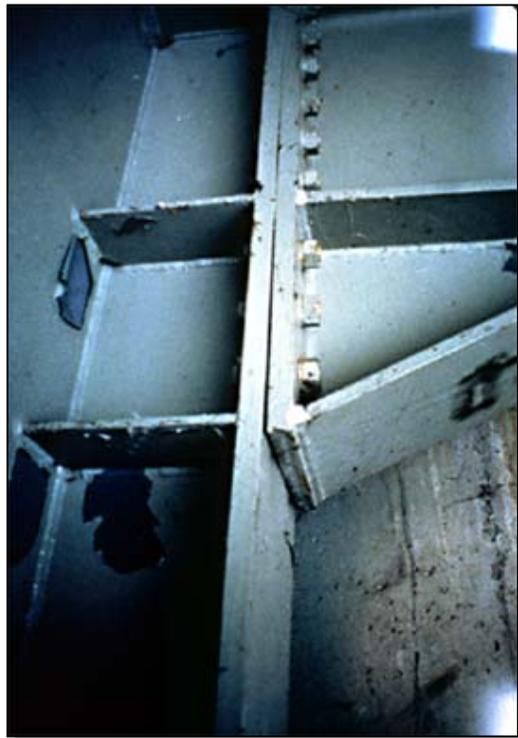
Défaut d'assemblage et décollement de feuillets de peinture

Sur culée, pièce de pont assemblée par boulons à serrage contrôlé sur le montant intérieur, raidisseur sur appui servant d'amorce

La pièce de pont et ses goussets inférieurs, soudés en usine, sont assemblés sur site au montant

Le retrait de soudure, mal évalué en atelier, ne permet pas un contact satisfaisant des platines

Sans majoration importante de contrainte dans la platine, mais avec néanmoins un fonctionnement anormal des boulons à serrage contrôlé (traction sous tête), le défaut d'assemblage est en : classe 2

Le décollement entre feuillets de peinture est en : classe 2

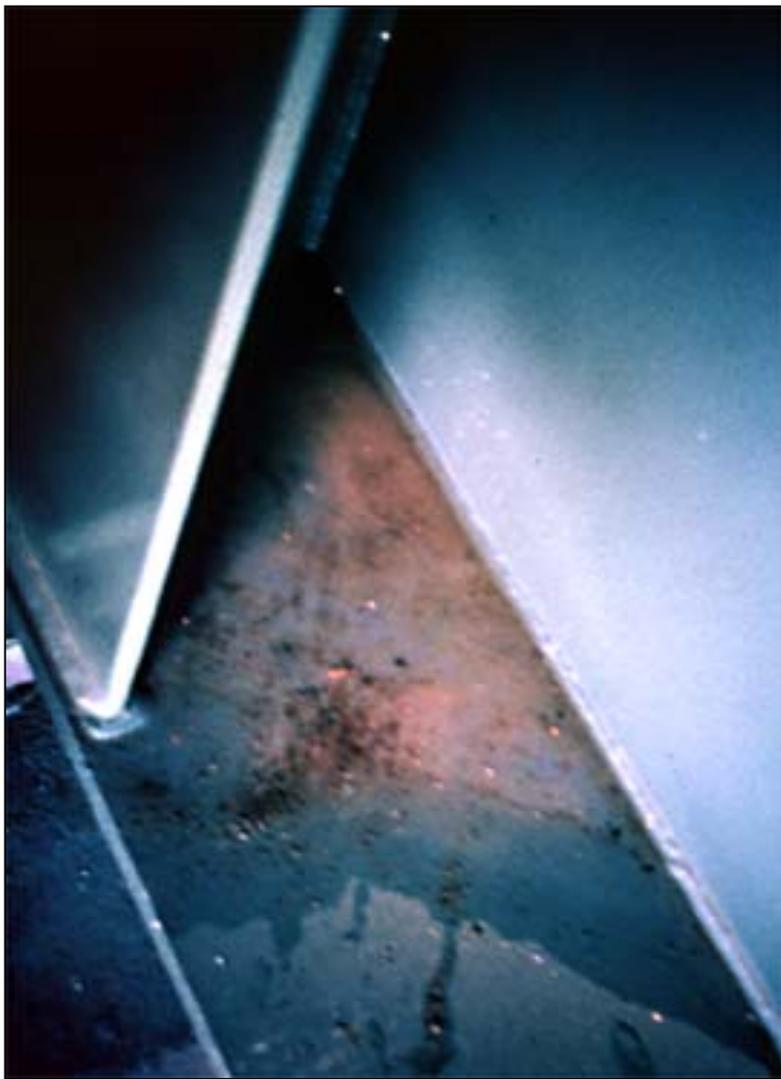
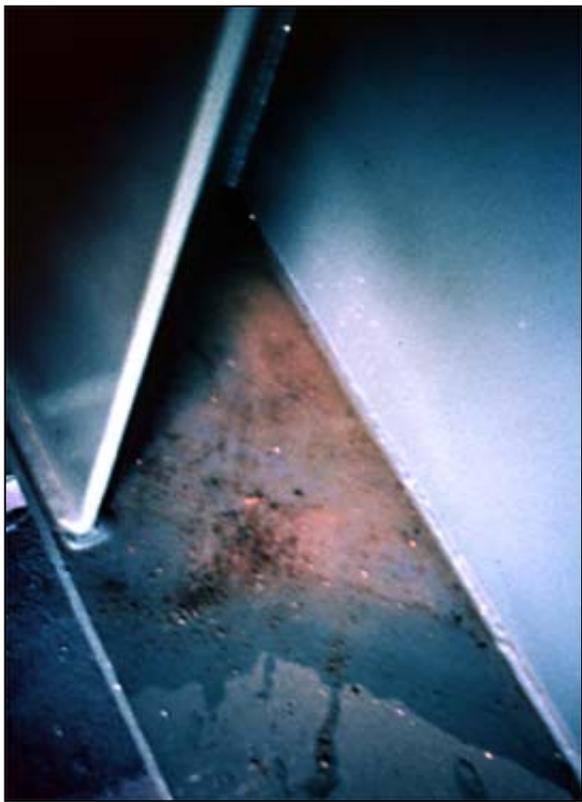
Défaut de protection

Piège à eau et à poussière

Sur appui, raidisseur d'âme en T soudé sur la semelle inférieure d'une poutre principale

Cette disposition constructive favorise la stagnation d'eau et l'accumulation de poussières et de salissures

Cette disposition provoque dans un premier temps une dégradation du système anticorrosion avec enrôillement des surfaces, puis une corrosion progressive de l'acier : classe 2

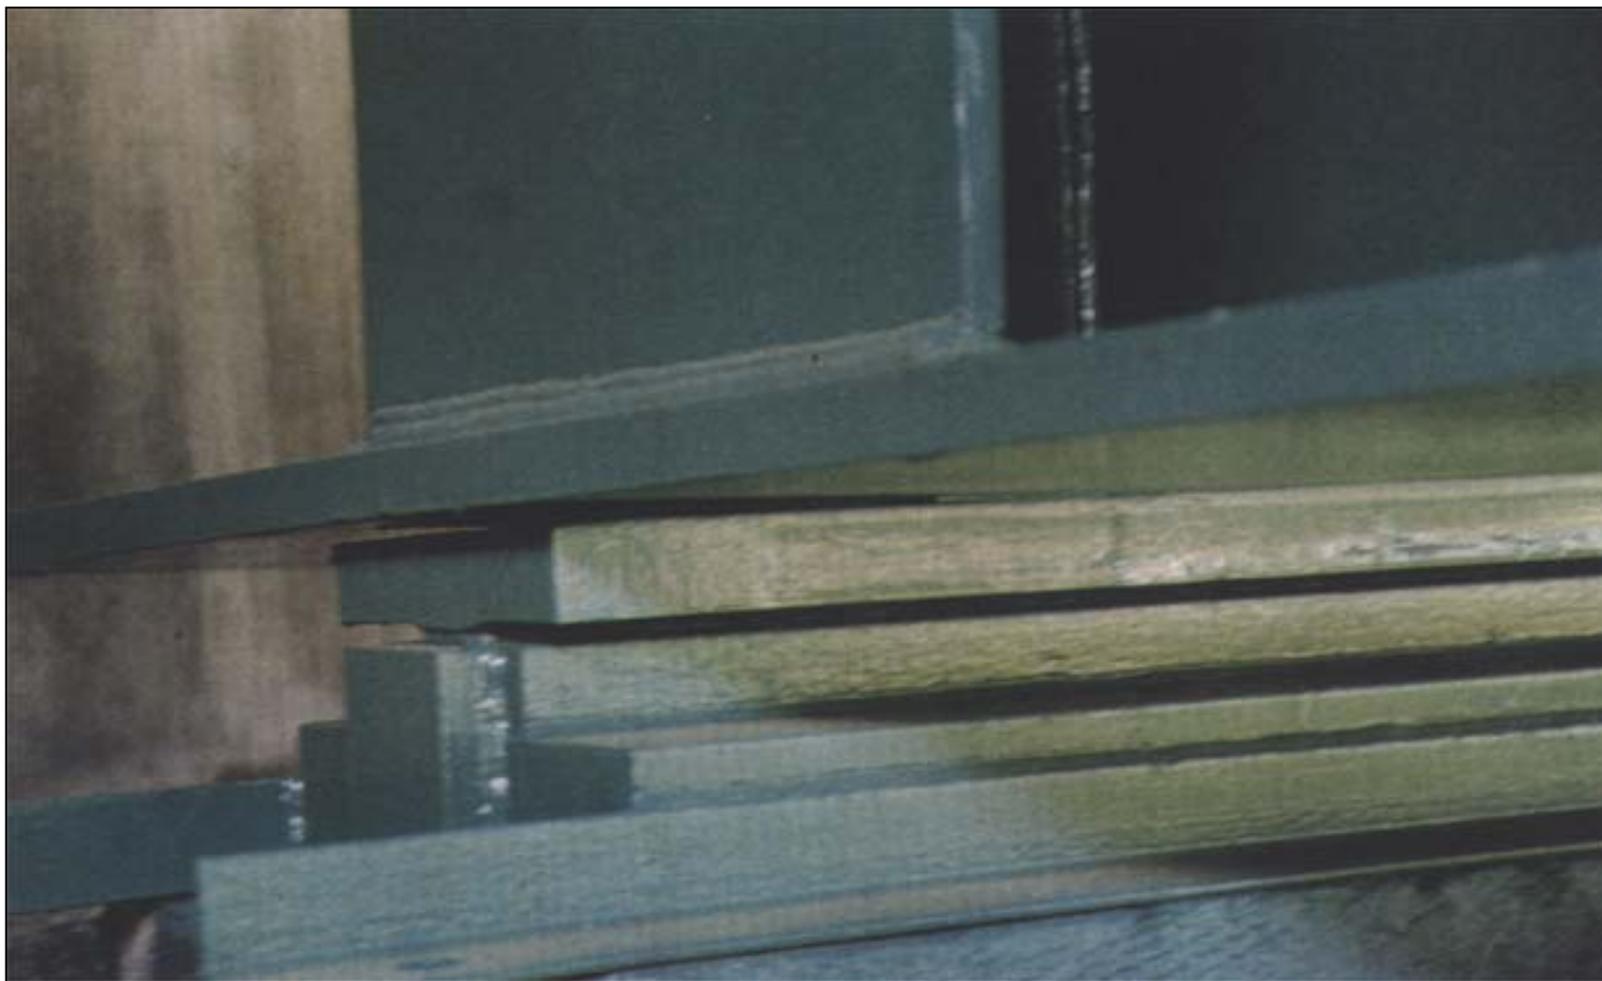
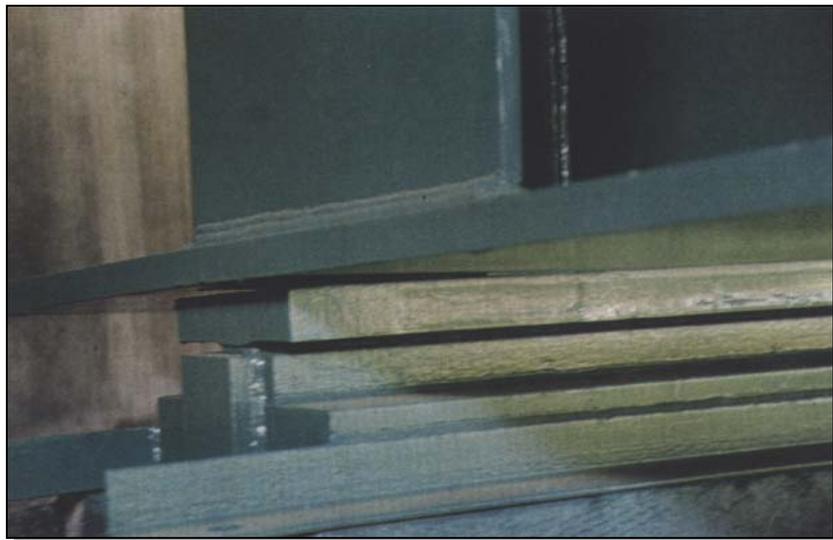
Défauts géométriques

Défaut de contact entre membrure inférieure et appareil d'appui à balancier

Sur appui, sous une poutre principale

Ce désordre est dû à l'absence de correction des conséquences du retrait des soudures longitudinales de l'âme sur la membrure inférieure de la poutre

Dans le cas présent, le défaut de contact ne permet pas un transfert satisfaisant des efforts à l'appareil d'appui : classe 2

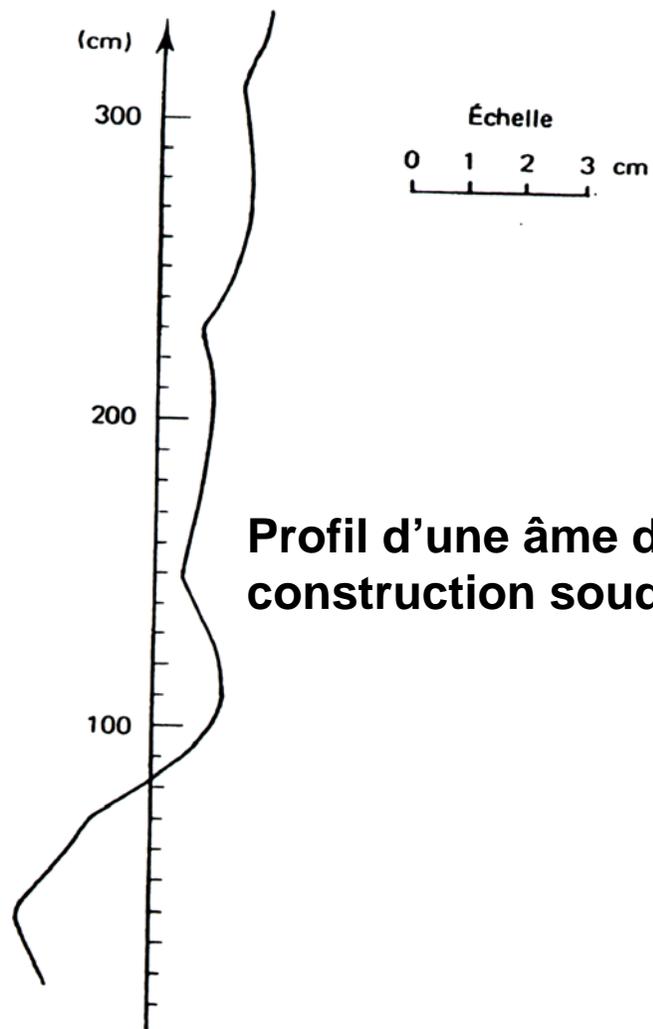
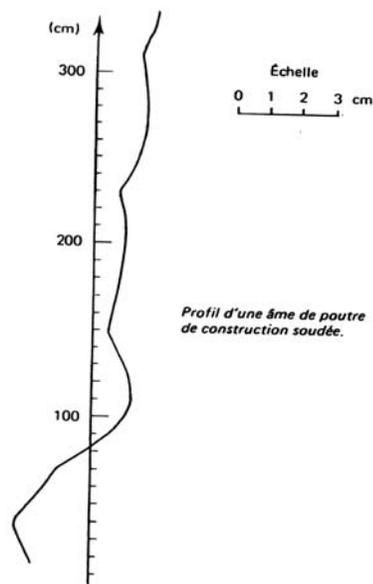
Profil d'une âme de poutre de construction soudée

Défaut de planéité, défaut de verticalité

Relevé des déformations observées sur une âme de poutre de construction soudée. Sur ouvrage, ces déformations peuvent être révélées par l'incidence de la lumière sur les surfaces qui retiennent plus ou moins les poussières

Déformations permanentes de la tôle d'âme au niveau des soudures de raidisseurs longitudinaux (retrait de soudage)

Ce défaut, au-delà des tolérances de construction (norme NF P 22-810 de mars 1994), ne doit pas être confondu avec le voilement ou le déversement, mais peut en constituer une amorce

- sans risque d'accentuation par application des sollicitations : classe 1
- avec risque d'accentuation par application des sollicitations : classe 3U

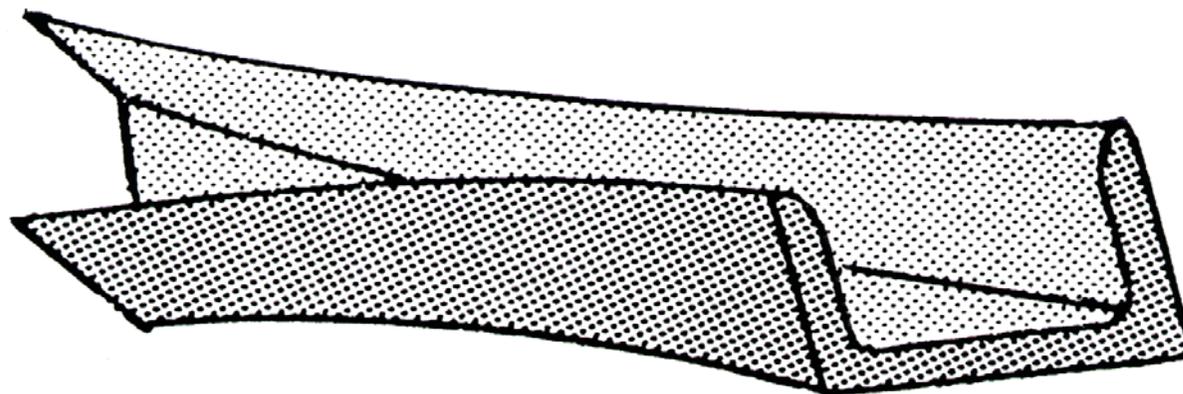
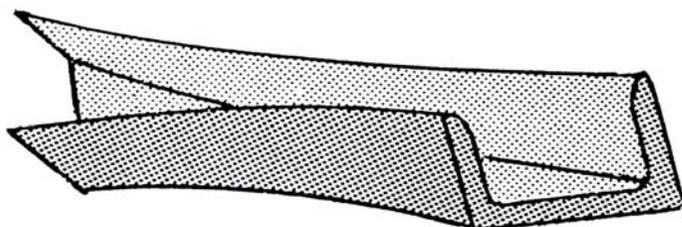
Défauts géométriques

Gauchissement de pièces

Déformation permanente de torsion de pièces telles que des éléments élancés de contreventement, bracons...

- Efforts excessifs non pris en compte lors de la conception
- Altération d'un assemblage, à proximité

S'il s'agit de pièces nécessaires au montage de la charpente, qui subsistent sur l'ouvrage définitif (par exemple, cas du contreventement de lancement) : classe 1

S'il s'agit d'éléments nécessaires au fonctionnement en service de l'ouvrage : classe 3

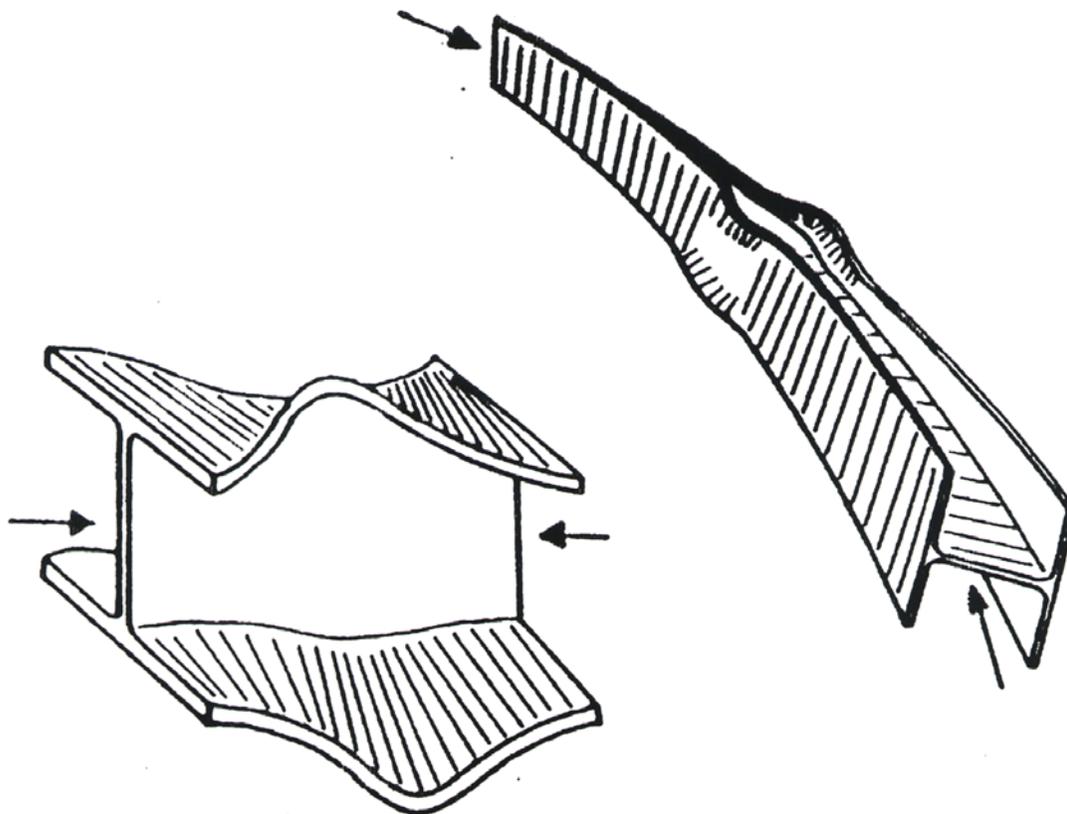
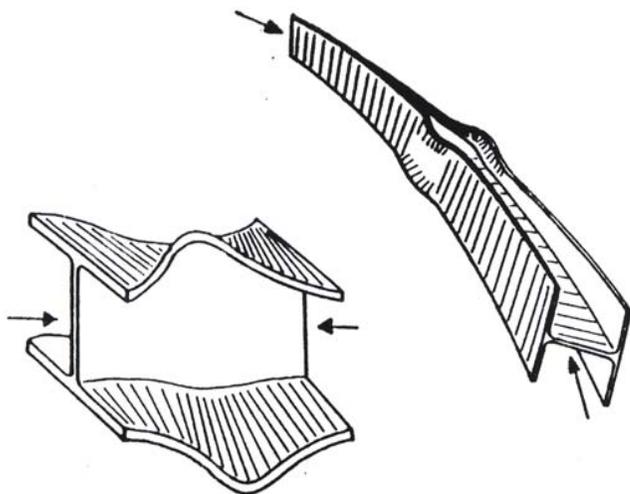
Défauts géométriques

Flambement de pièces

Déformation par suite d'instabilité élastique d'une pièce élancée comprimée axialement

Efforts excessifs non pris en compte lors de la conception

S'il s'agit de pièces nécessaires au montage de la charpente, qui subsistent sur l'ouvrage définitif (par exemple, cas du contreventement de lancement) : classe 1

S'il s'agit d'éléments nécessaires au fonctionnement en service de l'ouvrage : classe 3 à 3U
