*Viaduc à travées indépendantes
à poutres précontraintes
par post-tension*

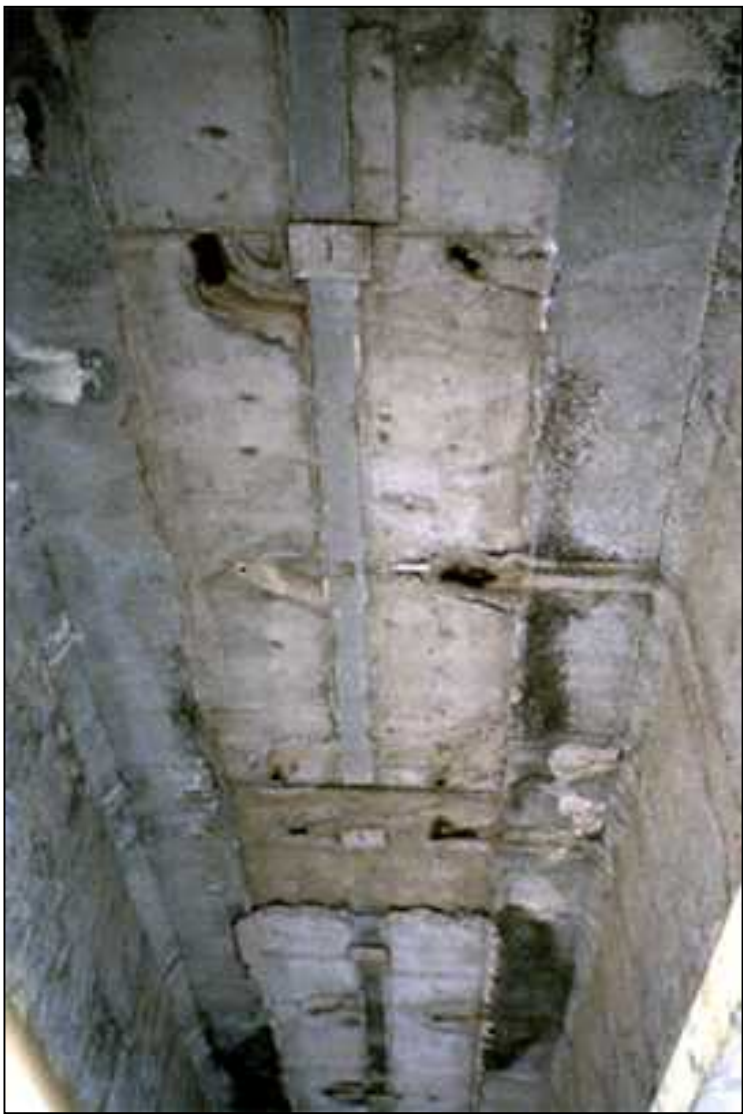
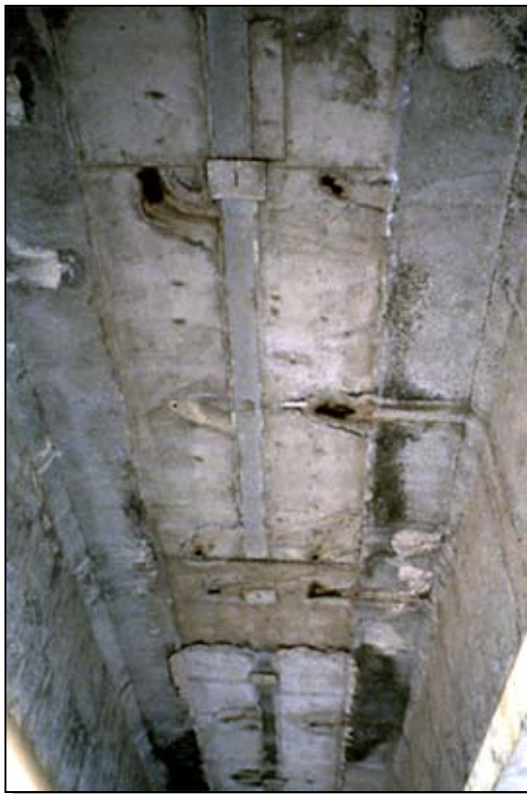
Défaut d'étanchéité

Défauts de coffrage accompagnés de traces d'humidité

Hourdis intermédiaire (en béton armé)

Exécution mal soignée et chape d'étanchéité en mauvais état

L'existence de traces d'humidité représente un danger pour la pérennité de la précontrainte et nécessite une intervention sur l'ouvrage à brève échéance : classe 2E

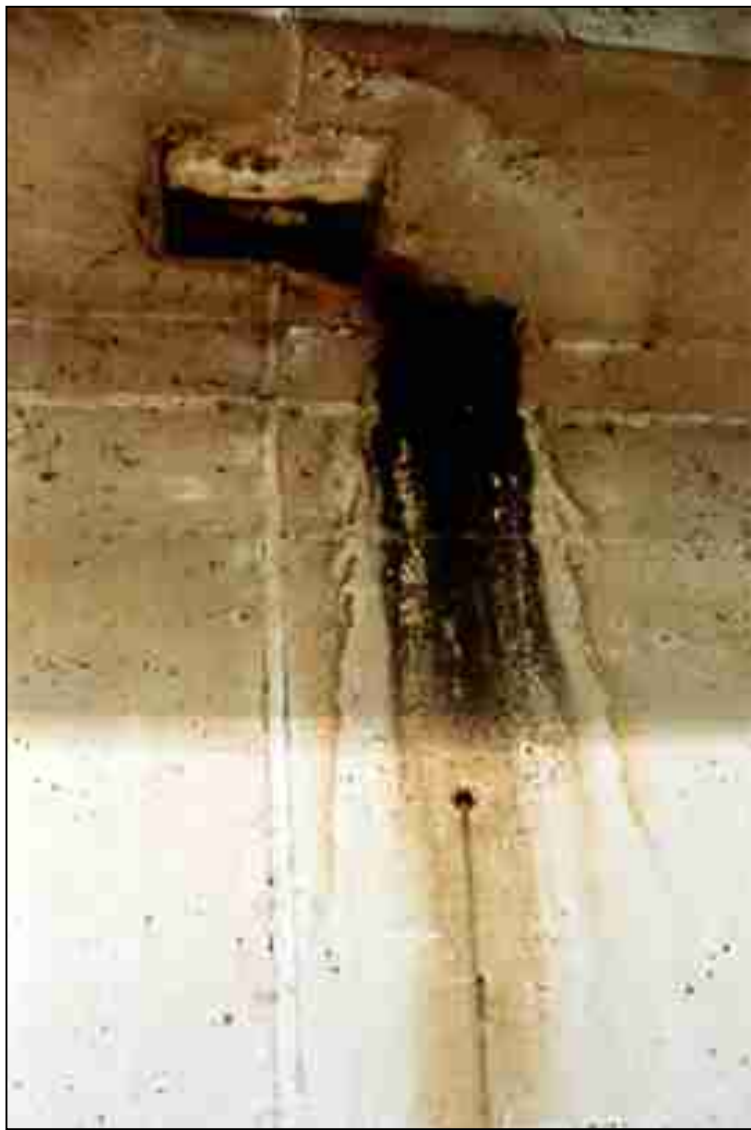
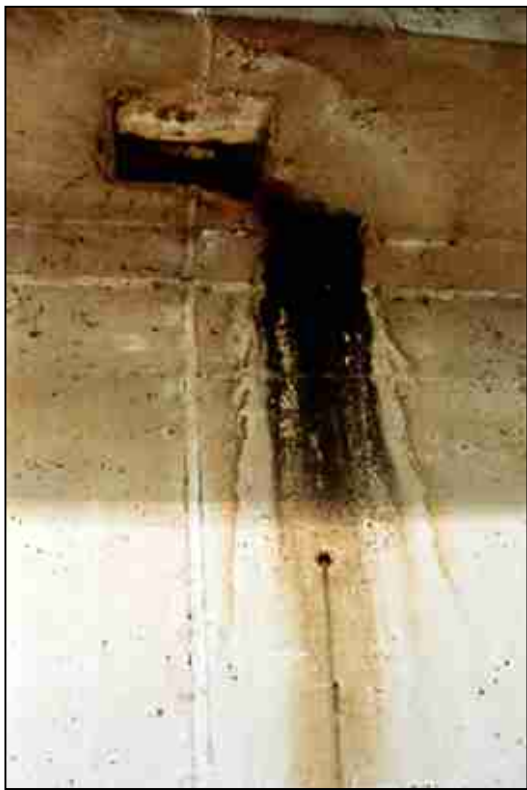
Défaut d'étanchéité

Coulures d'eau (de couleur rougeâtre témoignant d'un processus de corrosion d'acier)

Fixation de la platine inférieure d'une glissière de sécurité en sous-face de la membrure supérieure d'une poutre

Défaut d'étanchéité au voisinage de la fixation ; ce défaut constitue un piège à eau sur le tablier

La présence d'un défaut localisé de la chape d'étanchéité peut entraîner à moyen terme la corrosion des armatures de précontrainte et la dégradation du béton armé : classe 2E
Il faut aussi examiner l'incidence de ce défaut sur la sécurité des usagers (risque de rupture de la fixation de la barrière de sécurité par corrosion) : mention S

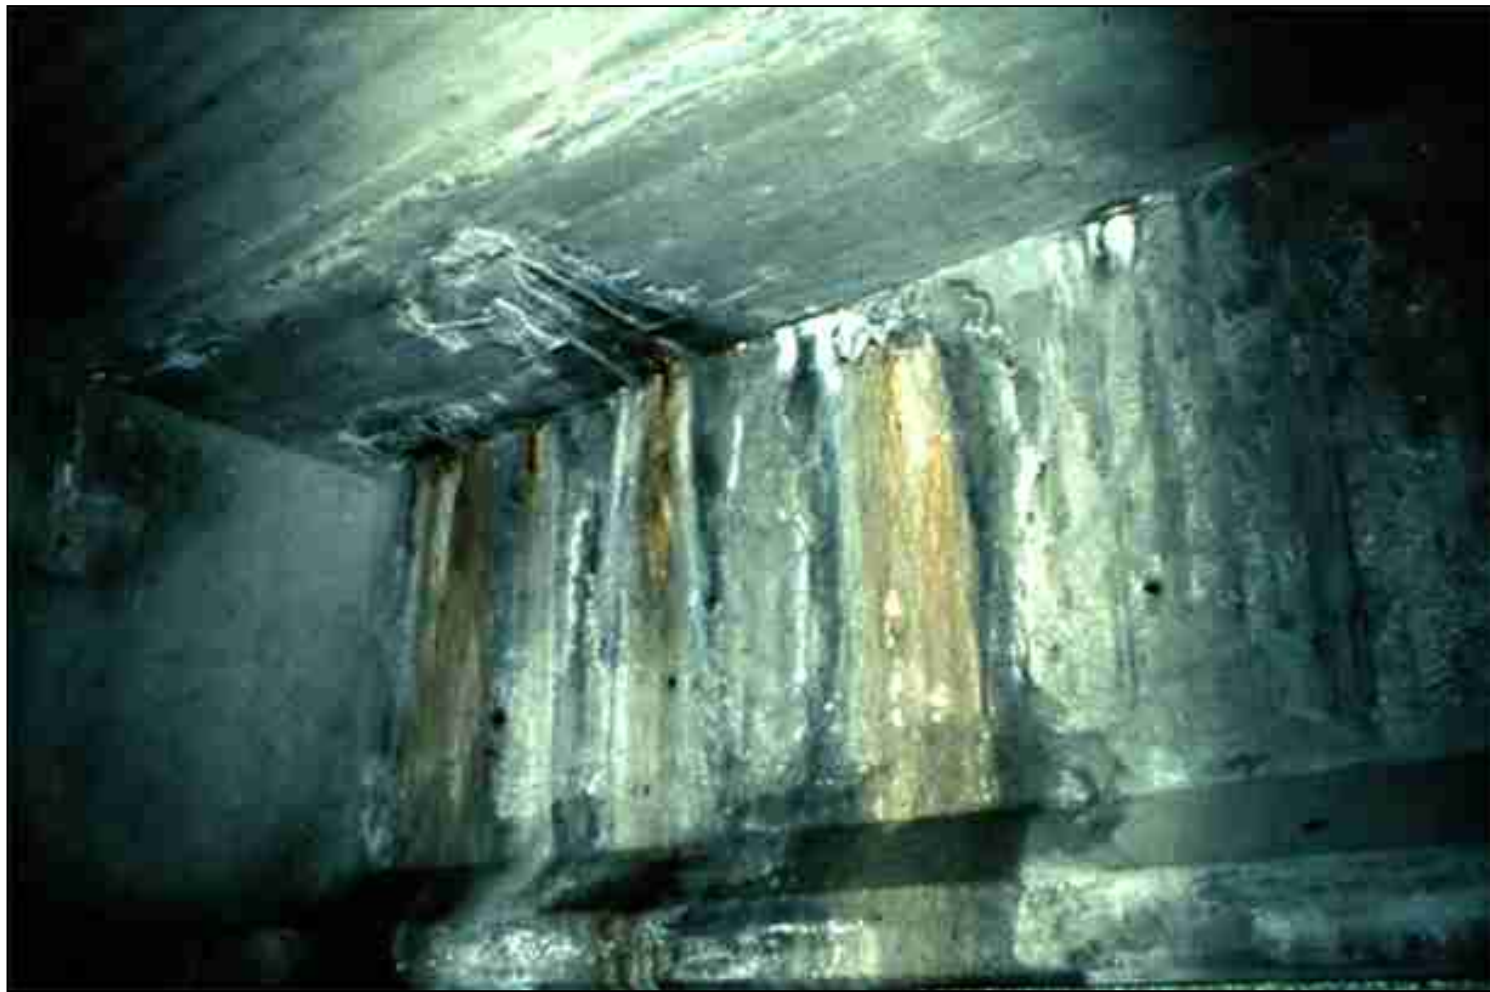
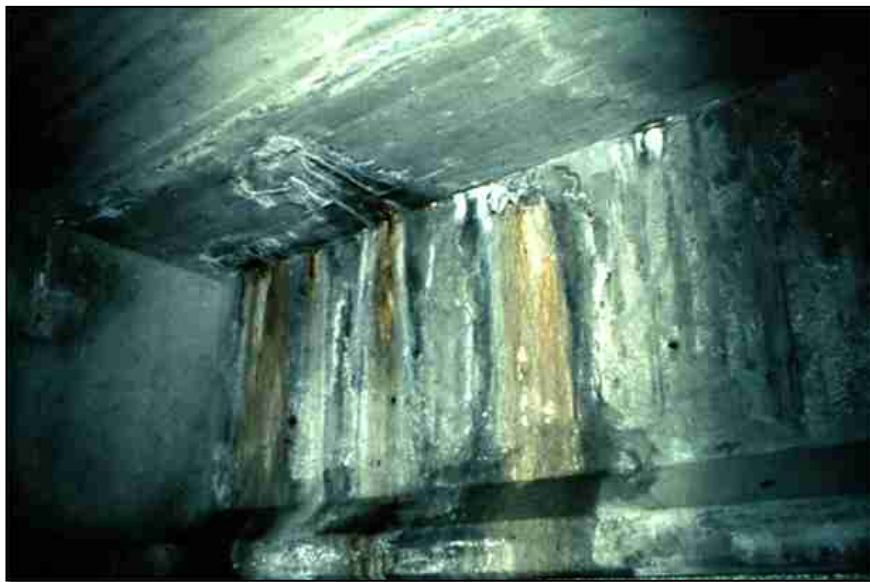
Défaut d'étanchéité

Efflorescences et coulures d'eau (de couleur rouille)

En extrémité de poutre, le long des câbles relevés

Défaut d'étanchéité en extrados avec corrosion d'armatures

L'étendue des défauts impose un diagnostic urgent de l'état de corrosion des câbles de précontrainte : classe 3U

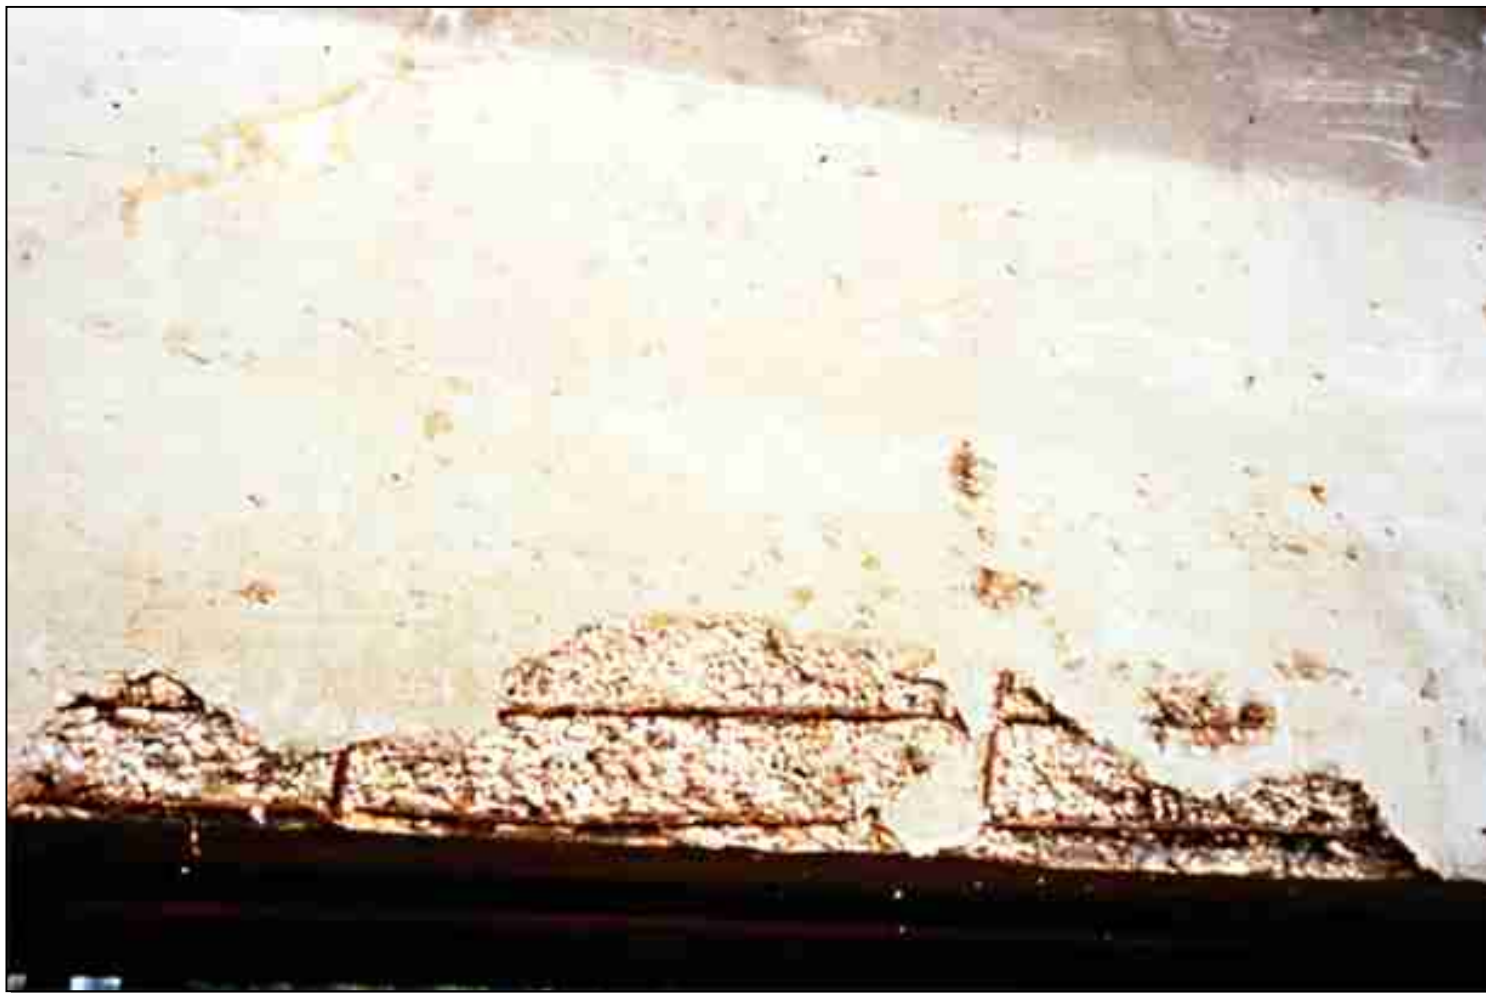
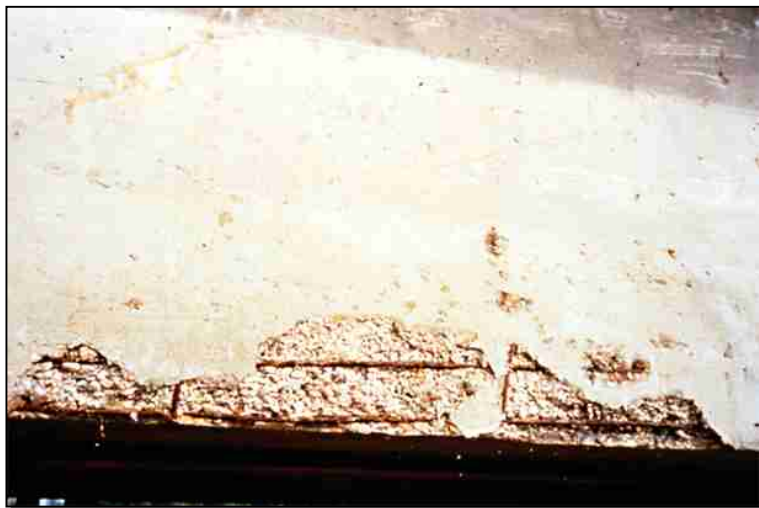
Défaut du matériau béton

Éclatement de béton et armatures corrodées

En partie inférieure d'une poutre

Défaut de positionnement du coffrage et d'enrobage des aciers

Ce défaut évolutif, étant accompagné d'une mise à nu d'armatures passives, peut faciliter la corrosion des armatures actives particulièrement quand il se situe en milieu de travée : classe 2E

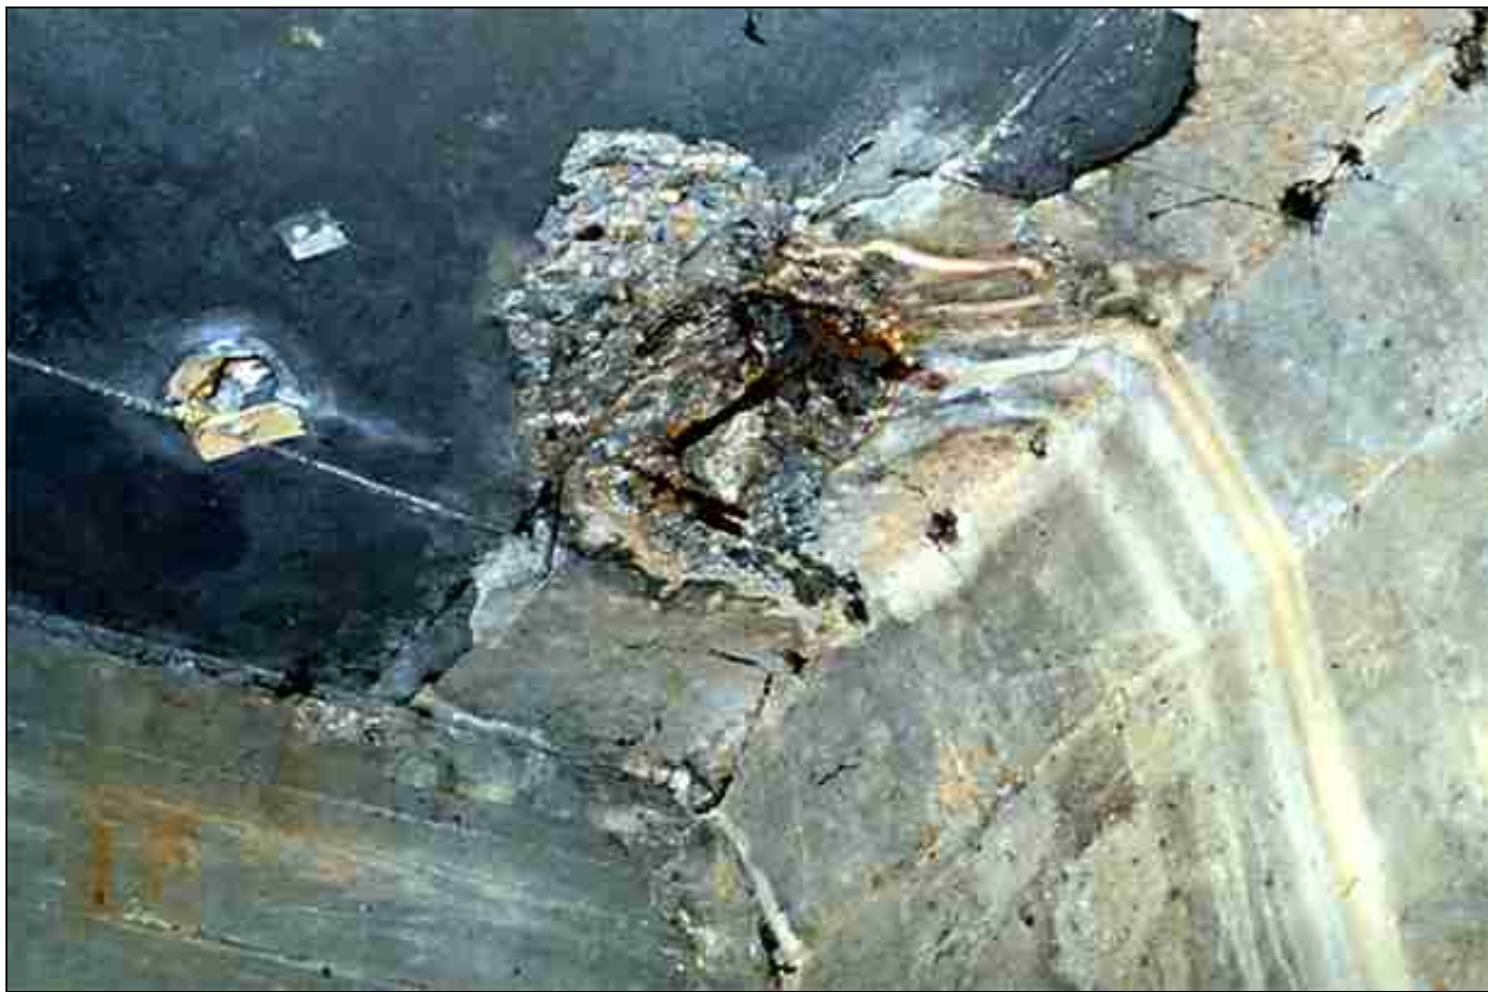
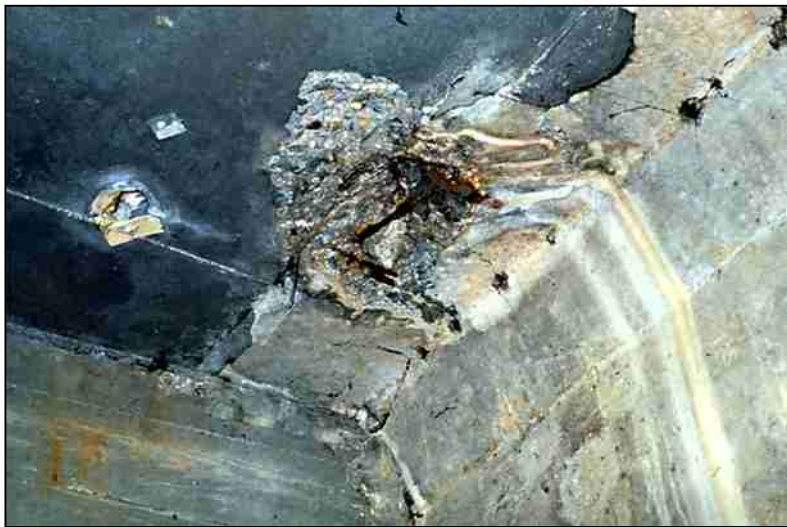
Défaut du matériau béton

Armatures apparentes avec efflorescences

À la jonction entre hourdis intermédiaire et poutre, près d'une entretoise

Défaut d'exécution accompagné d'un défaut d'étanchéité

Le défaut d'étanchéité facilite des infiltrations d'eau qui peuvent provoquer la corrosion des câbles de précontrainte. Une intervention urgente sur l'étanchéité est nécessaire ainsi qu'un contrôle de l'injection des conduits : classe 2E

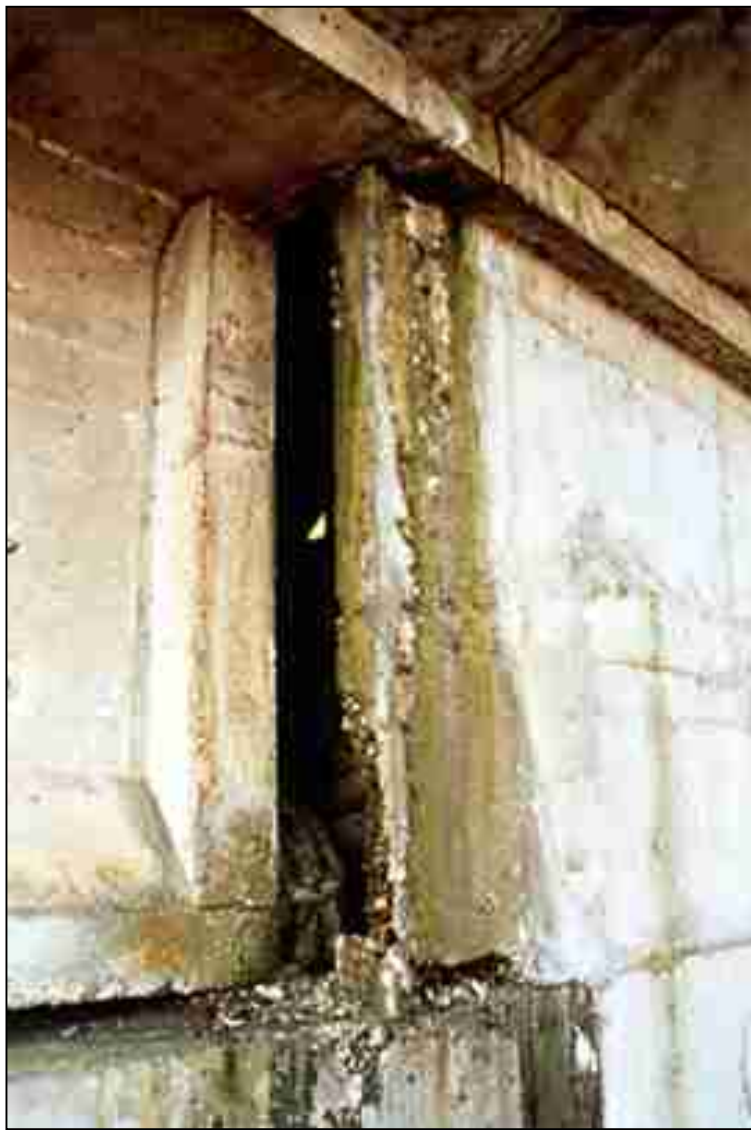
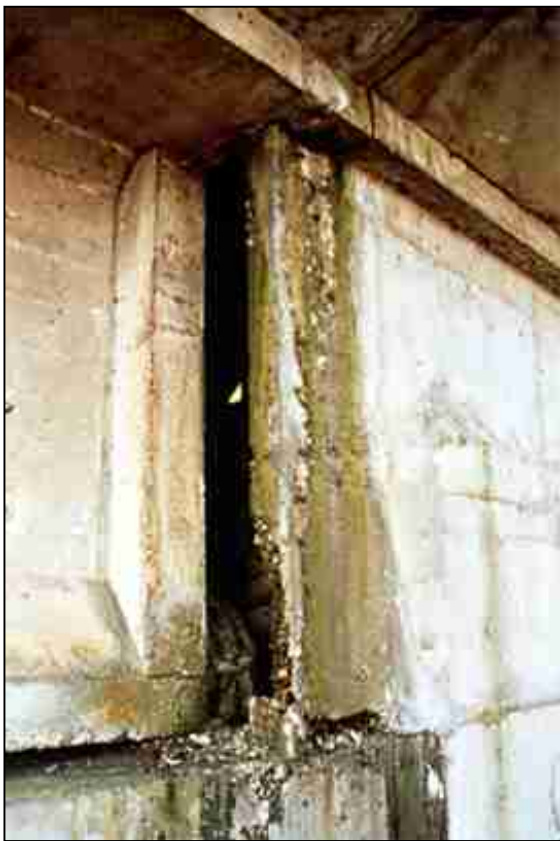
- ▶ **Type de défaut**
Éclatement de béton et
coulures d'eau
- ▶ **Situation**
Extrémité d'une poutre et
mur-masque de culée
- ▶ **Cause**
Défaut d'étanchéité du joint
de chaussée ou de trottoir

Le défaut d'étanchéité des joints peut faciliter la pénétration d'eau à travers les cachetages des câbles ancrés en about de poutres. De plus, les appareils d'appui se trouvent dans un environnement néfaste à leur conservation et leur fonctionnement : classe 2E

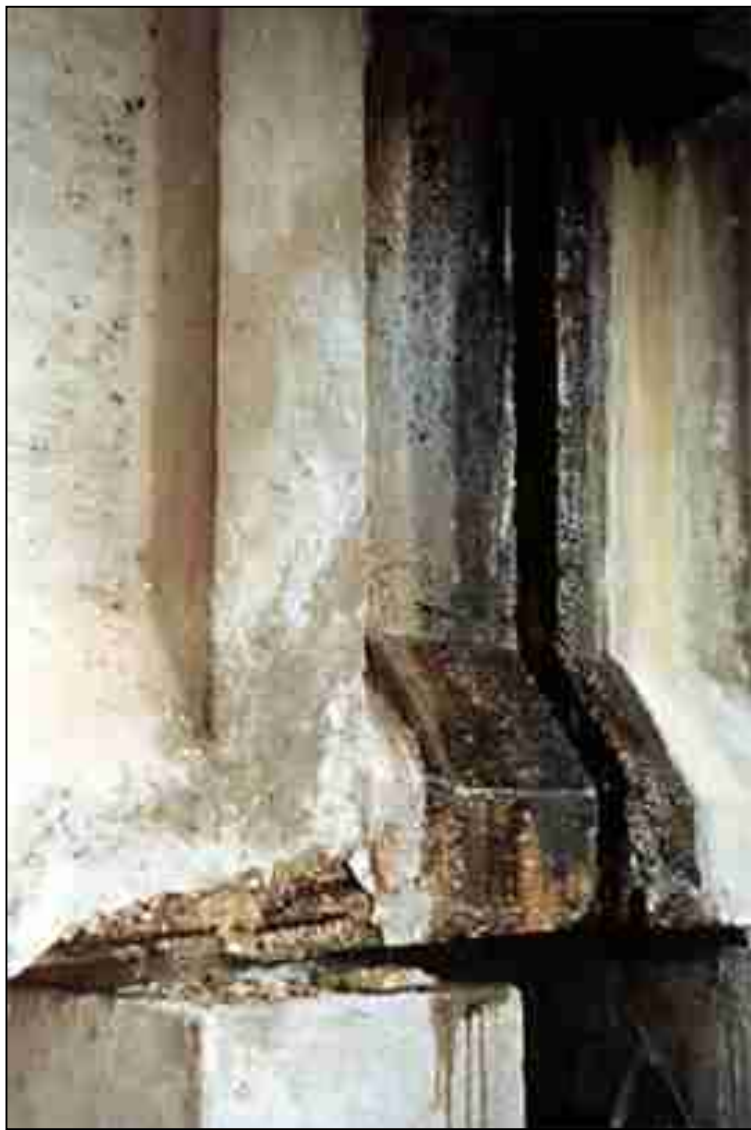
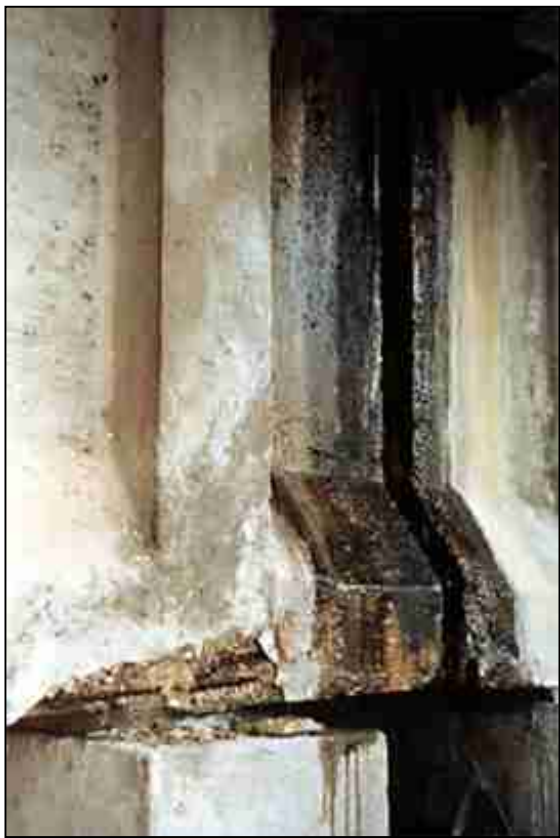
Éclatements de béton accompagnés de coulures d'eau avec aciers apparents corrodés

Talon sur appui en about de poutre

Défaut d'étanchéité du joint de chaussée ou de trottoir

L'éclatement du béton au droit de la zone d'appui nécessite une réparation de l'about de poutre à moyen terme : classe 3

La circulation des eaux en about des poutres impose un diagnostic de l'état de corrosion des câbles de précontrainte : classe 2E

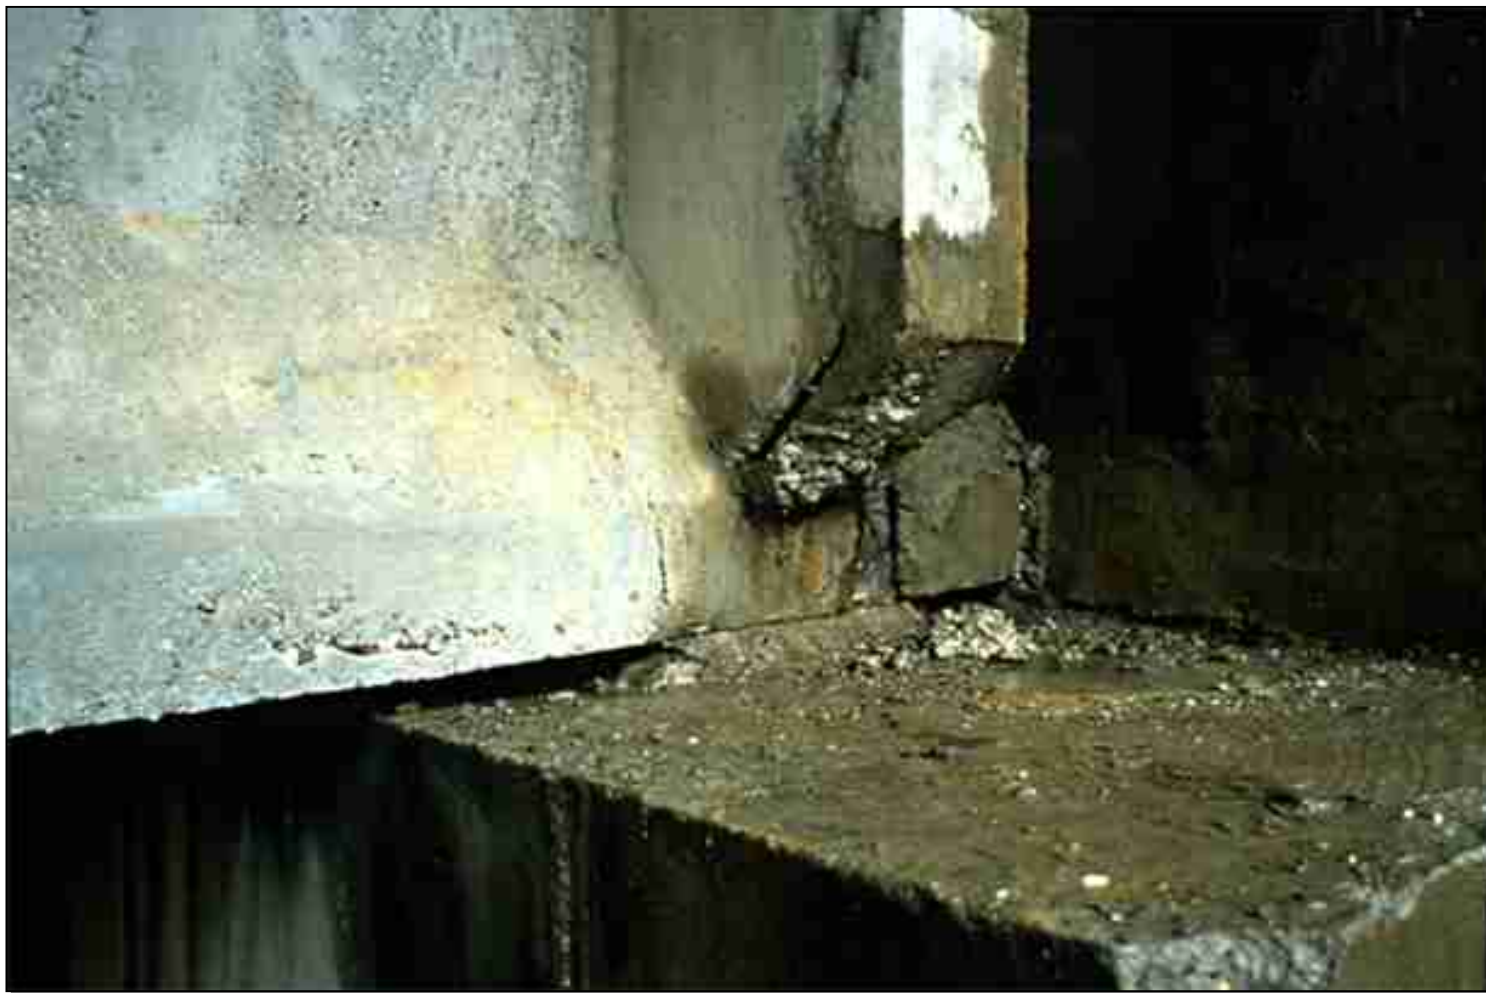
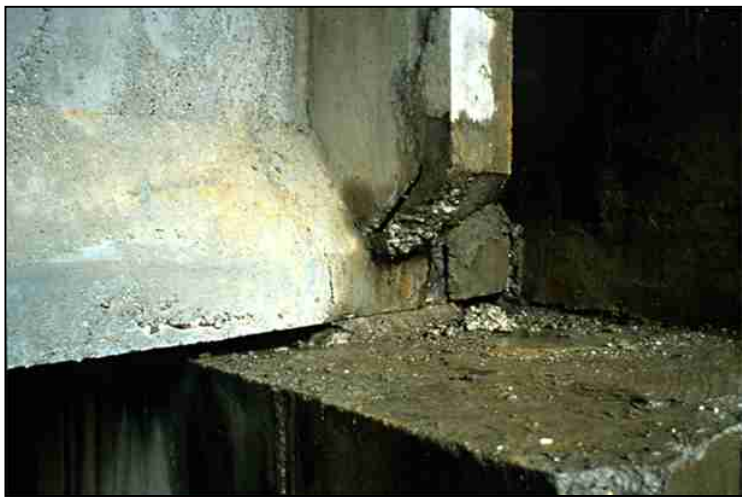
Éclatements de béton, aciers passifs apparents et coulures d'eau (de couleur rouille). Décollement du cachetage de la précontrainte transversale

Talon de poutre sur appui
Extrémité d'entretoise précontrainte transversalement

Défaut d'étanchéité du joint de chaussée ou de trottoir

La circulation des eaux en about des poutres et le début de décollement du cachetage de la précontrainte transversale imposent un diagnostic de l'état de corrosion des câbles de précontrainte longitudinale et transversale :
classe 2E

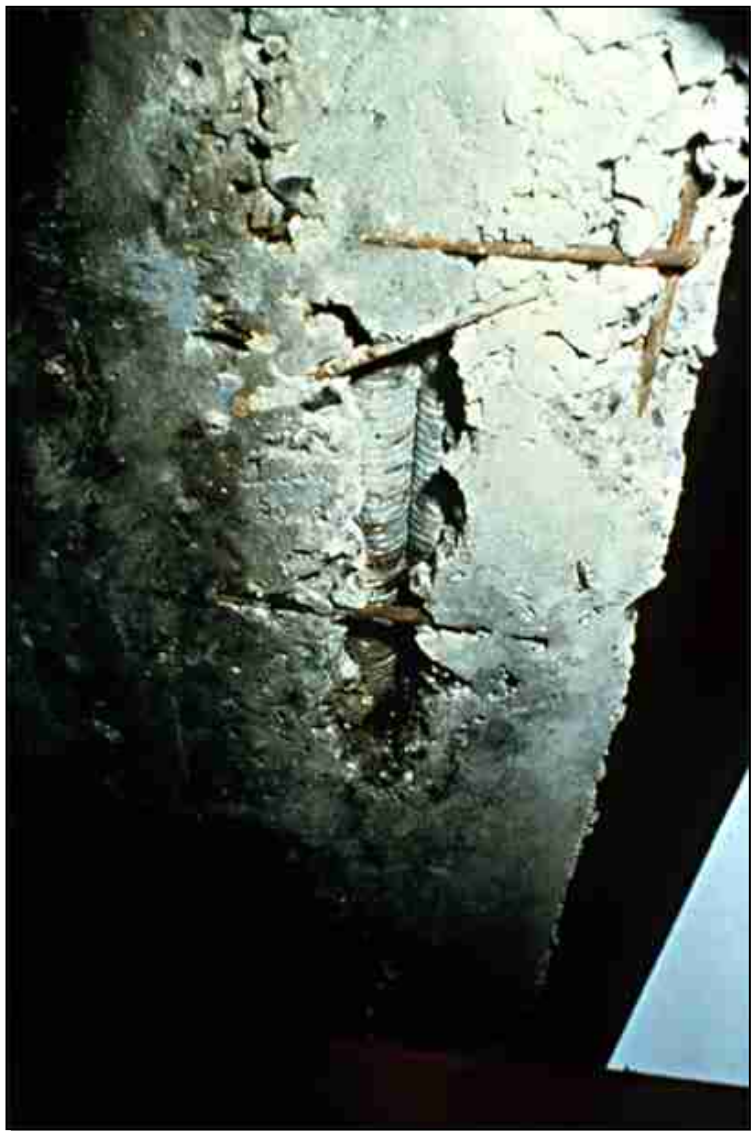
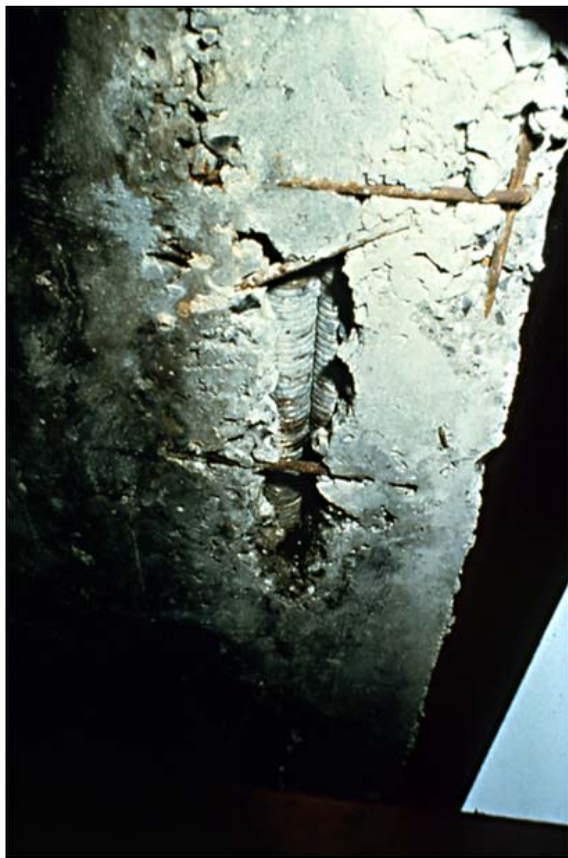
Conduits de précontrainte et armatures passives apparents

En sous-face d'un talon de poutre

Défaut de bétonnage à l'exécution

La protection des armatures contre la corrosion n'est plus assurée. Cela nécessite une intervention urgente pour protéger les conduits et les armatures de précontrainte : classe 2E

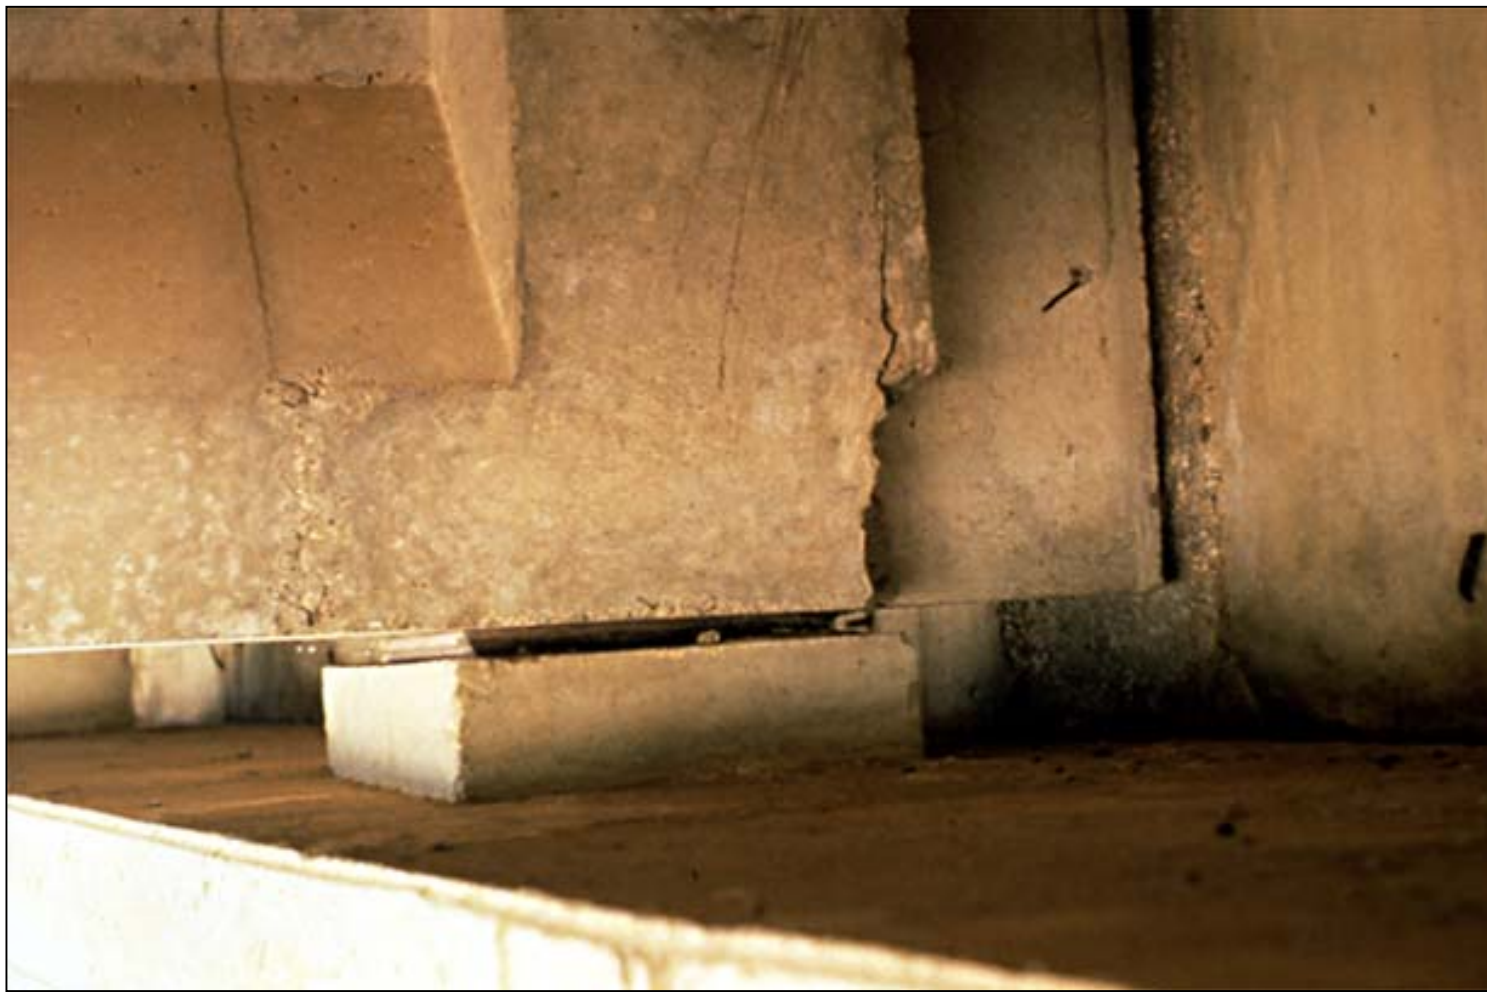
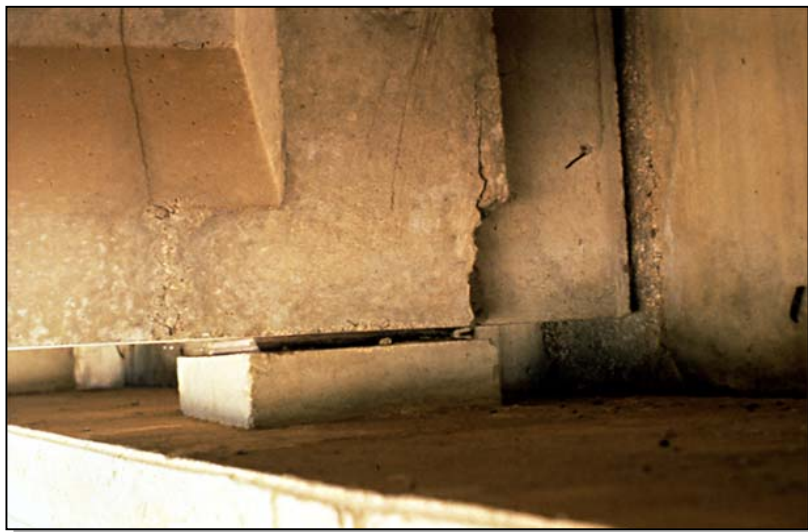
Éclatement de béton et fissure remontant dans l'âme

En extrémité d'un talon de poutre

Insuffisance de reprise des efforts de diffusion de la réaction d'appui liée à une insuffisance du ferrailage ou à un mauvais positionnement de l'appareil d'appui

Dans le cas présent, le défaut intéresse la zone de diffusion de la réaction d'appui : classe 3

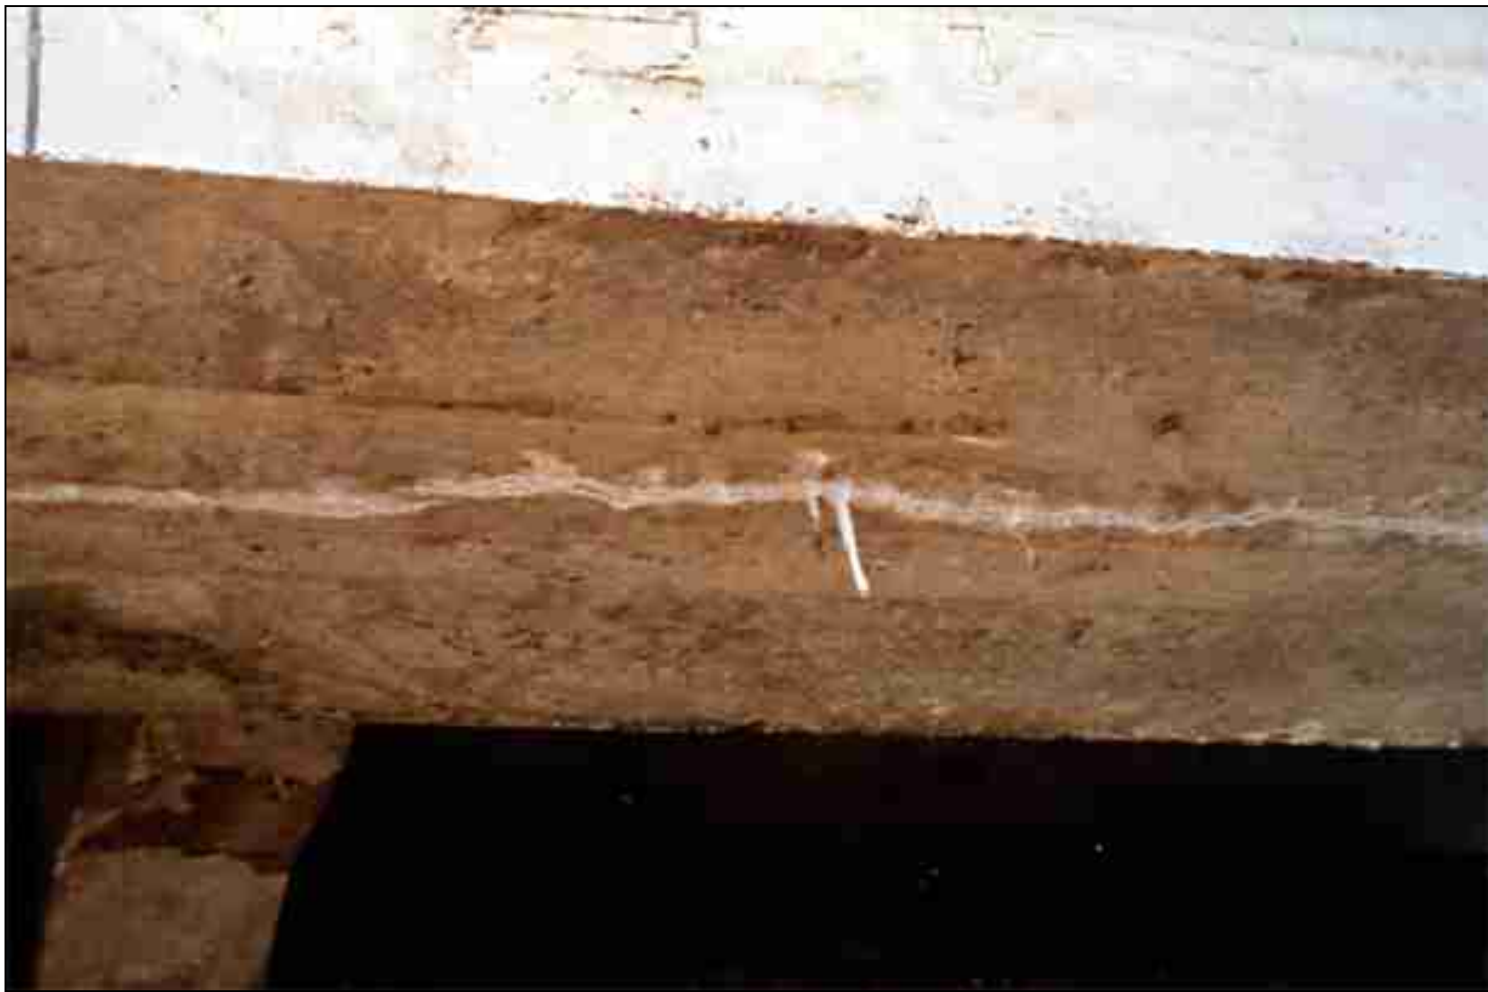
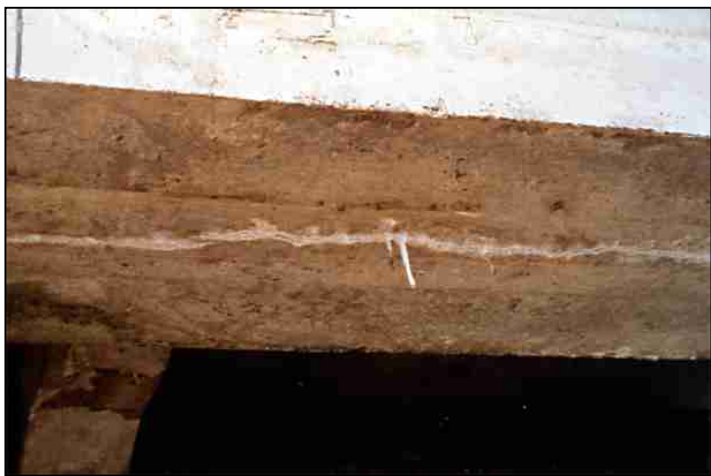
Fissuration longitudinale avec efflorescence et stalactite active

Sous-face d'un talon de poutre

La fissure peut être due à l'effet de la mise en tension des câbles sur un béton trop jeune ou être apparue avant mise en tension, par éclatement du béton sous l'effet du gel de l'eau contenue dans les conduits. Cette fissure est accompagnée d'un défaut d'étanchéité au niveau des ancrages des câbles en about ou en extradados

Ce défaut évolutif (présence d'une stalactite active) est le témoignage d'une circulation d'eau à l'intérieur des conduits de précontrainte. Cela nécessite des investigations sur l'état de corrosion des armatures et une intervention pour supprimer l'arrivée d'eau et protéger les armatures de précontrainte : classe 2E

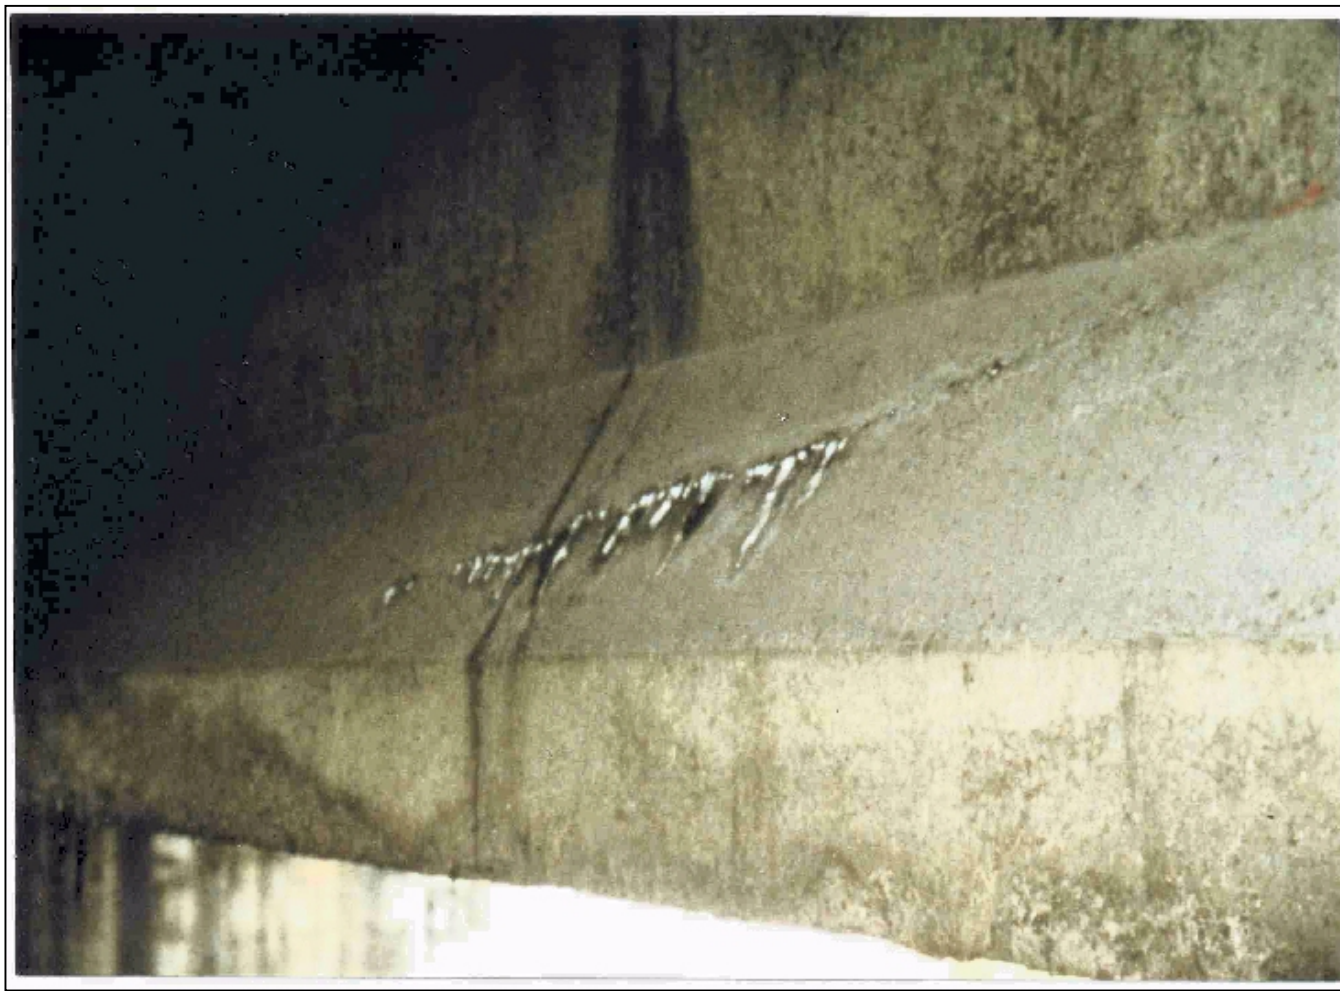
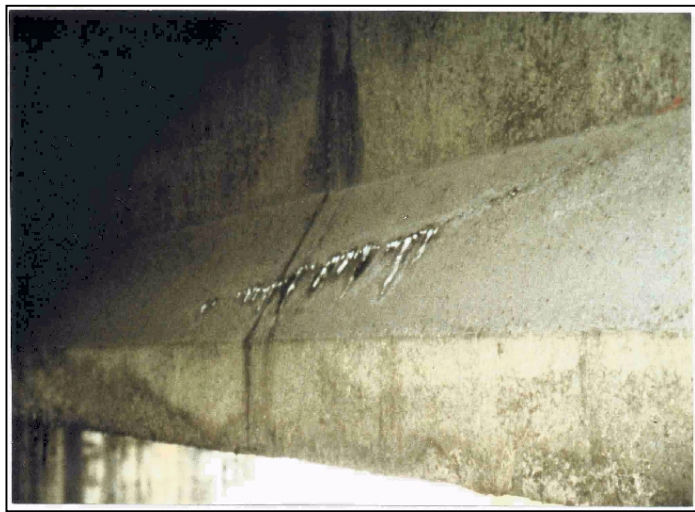
Efflorescences actives le long d'une fissure

La fissure suit le tracé d'un câble de précontrainte

Fissure apparue lors de la mise en tension par compression excessive ou mal reprise par les armatures passives. Cette fissure est accompagnée d'un défaut d'étanchéité au niveau des ancrages des câbles en about ou en extradados

Ce défaut est la preuve d'une circulation d'eau au sein d'un conduit de précontrainte, ce qui nécessite une intervention urgente de contrôle de l'état de corrosion du câble de précontrainte et la suppression des venues d'eau : classe 2E

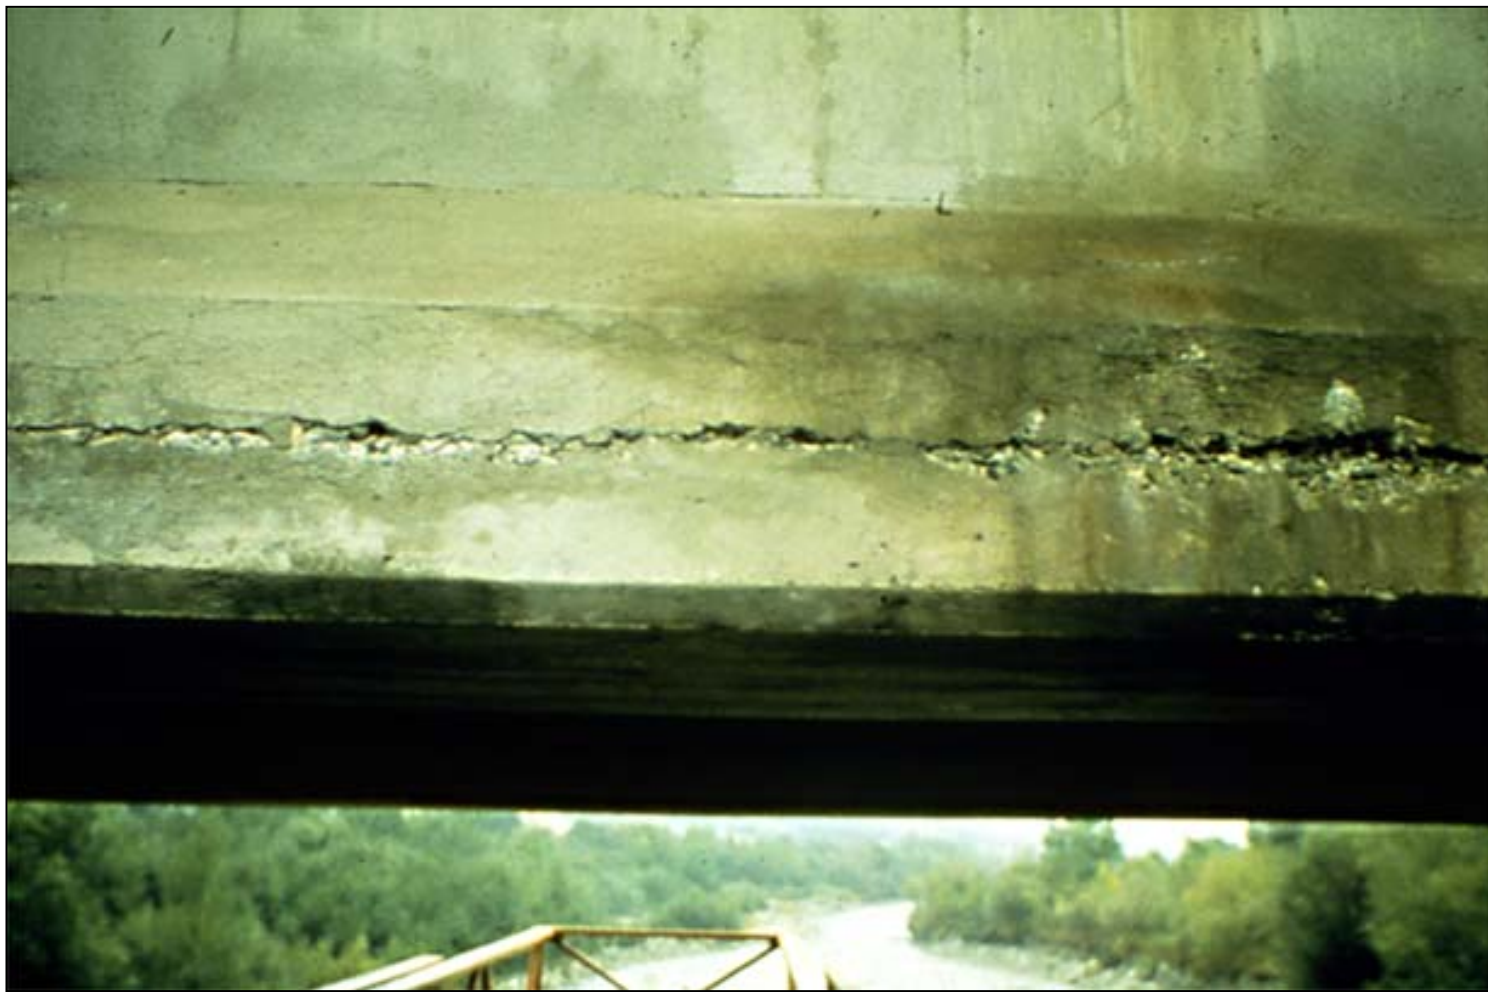
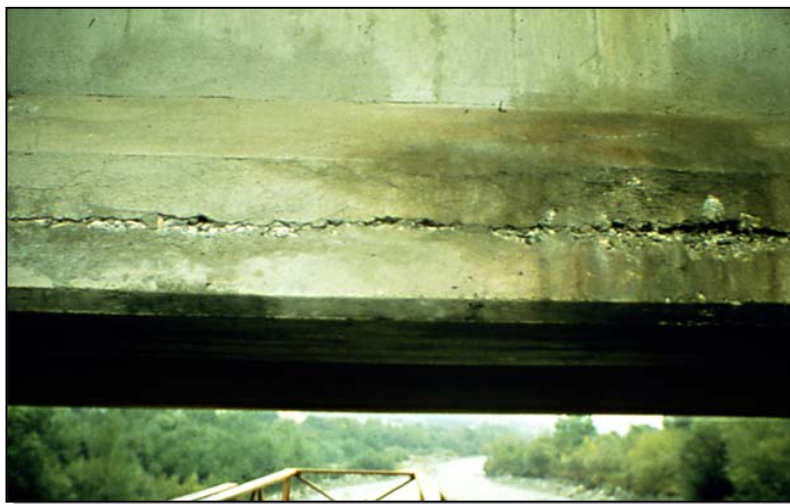
Fracture longitudinale et horizontale active

Talon de poutre

Poussée due au gel de l'eau dans les conduits de précontrainte ou poussée d'expansion due à la corrosion des armatures sous-jacentes

Ce désordre peut avoir des conséquences structurelles importantes et impose un diagnostic urgent de l'état de corrosion des câbles de précontrainte: classe 3U
