*Viaduc à travées indépendantes
à poutres précontraintes
par post-tension*

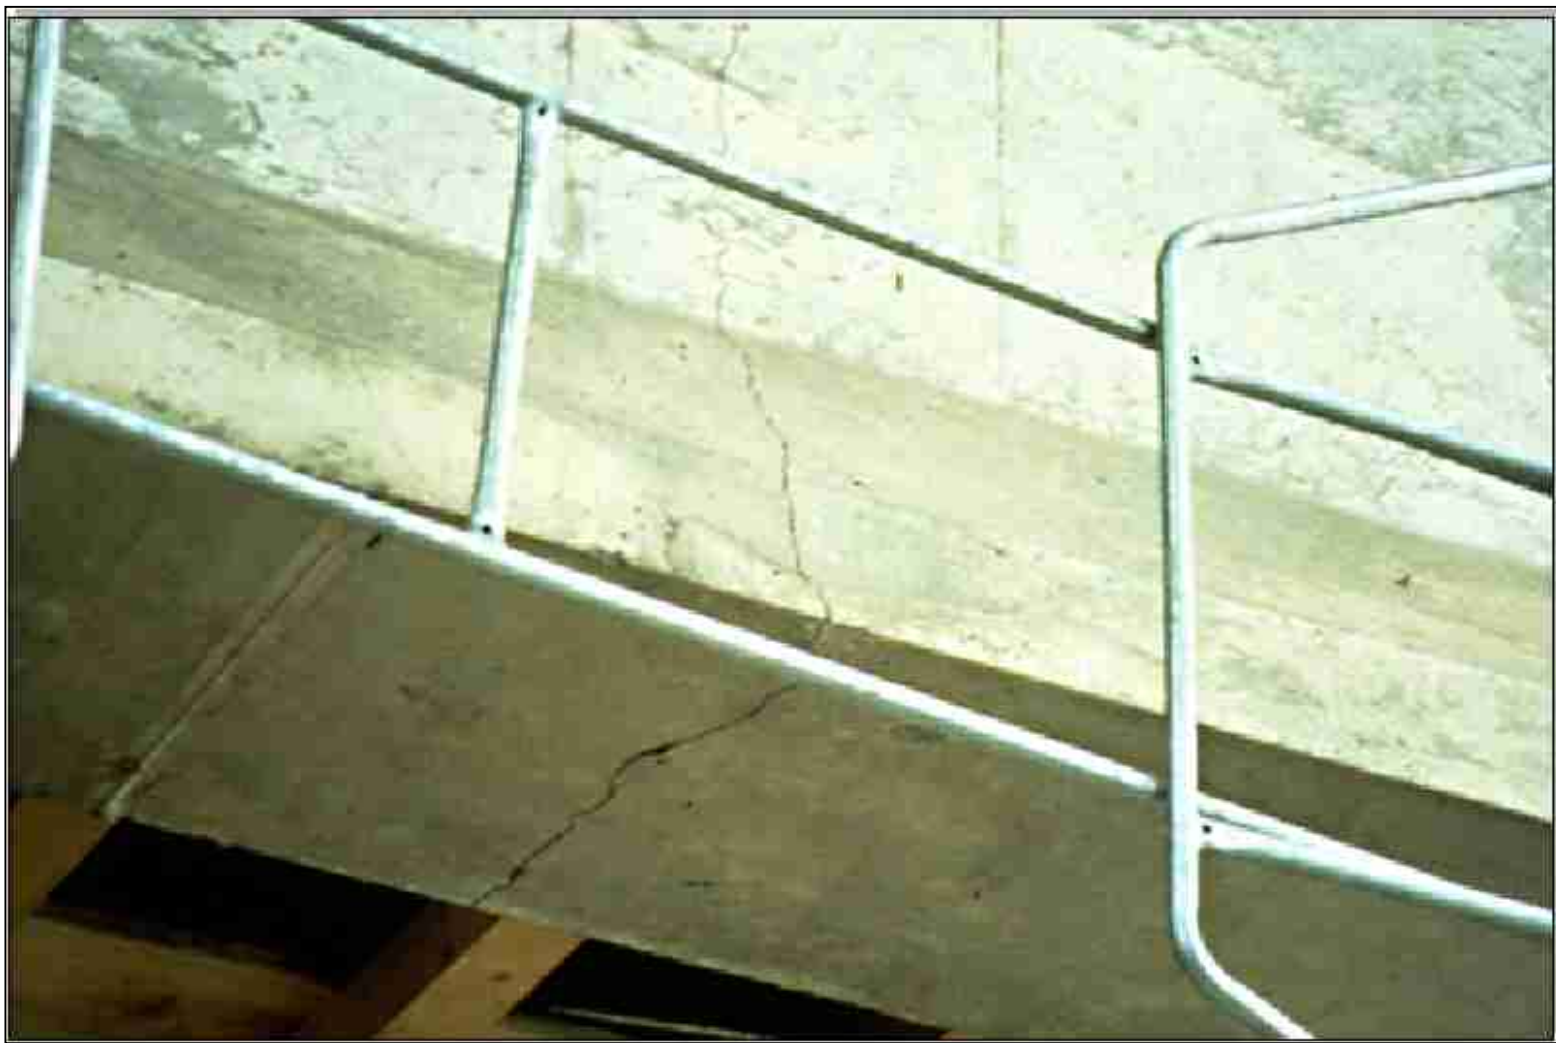
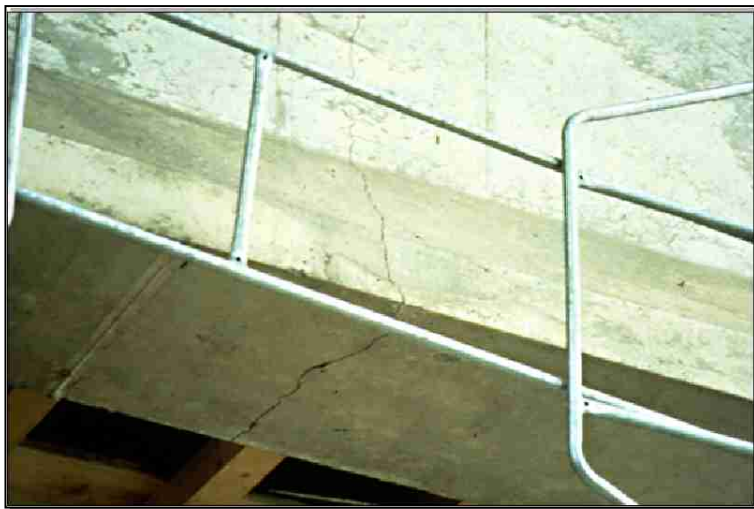
Fissure transversale d'une poutre

Fissure s'amorçant dans le talon et remontant dans l'âme, située à mi-portée ou vers les abouts de poutre

Défaut de résistance en flexion provoqué par une perte de précontrainte

Sur un VIPP, la présence d'une fissure visible transversale de flexion est révélatrice d'une perte importante de précontrainte et donc d'une forte diminution de la capacité portante de la poutre endommagée. Un diagnostic urgent s'impose : classe 3U

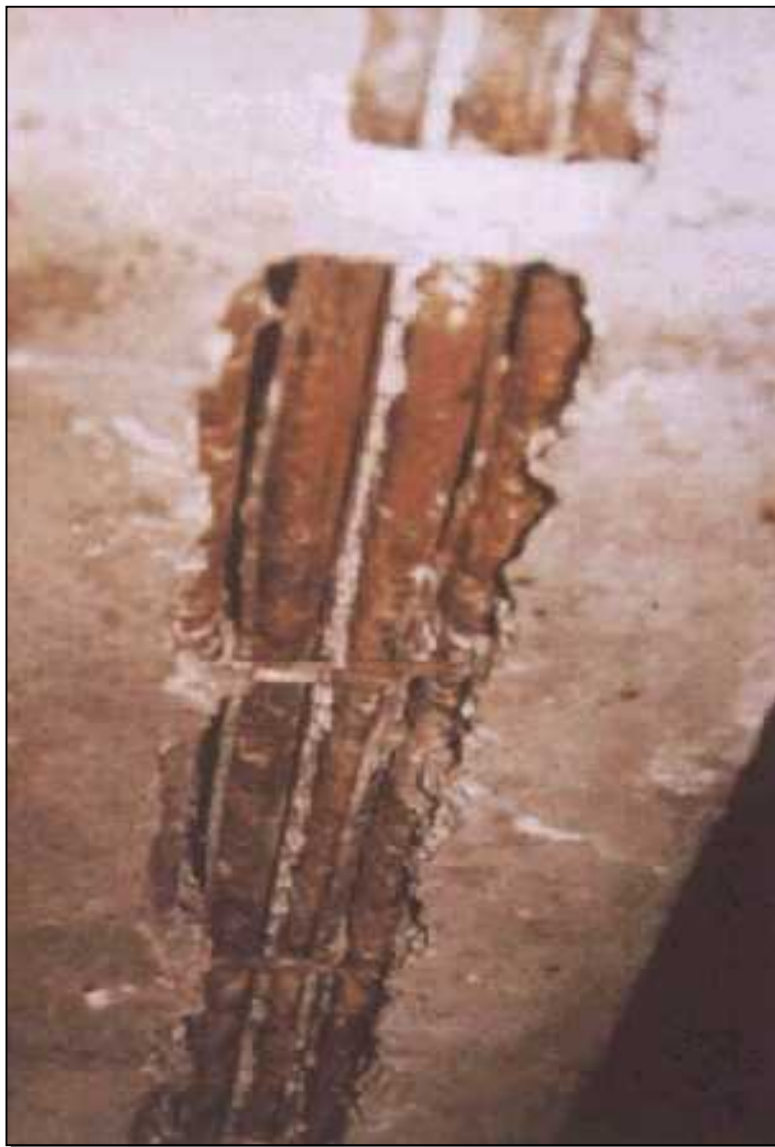
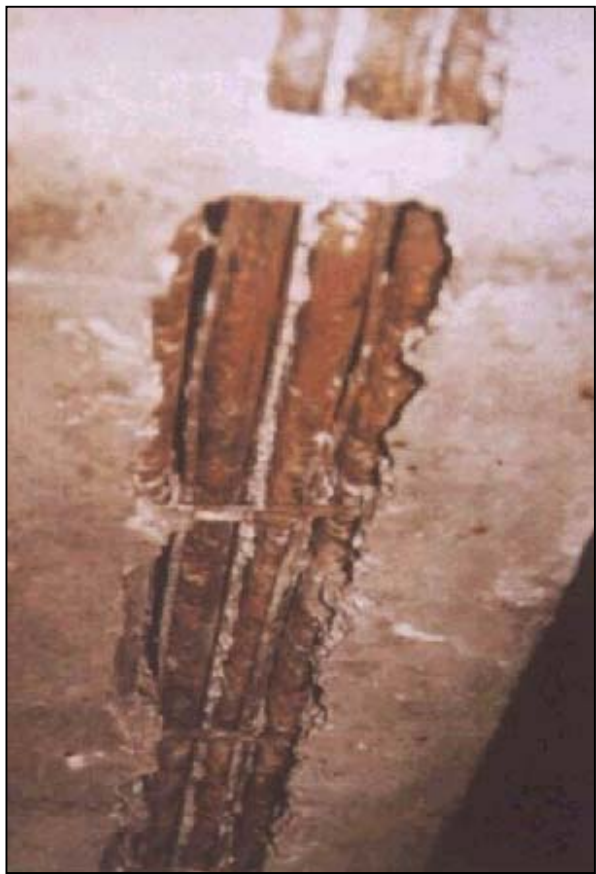
Conduits de précontrainte apparents et corrodés

Sous le talon d'une poutre

Défaut d'enrobage des armatures d'un talon de poutre comprenant de nombreux conduits

Ce défaut met en cause l'intégrité des armatures de précontrainte. Il est urgent de réaliser des investigations sur l'état des armatures de précontrainte : classe 3U

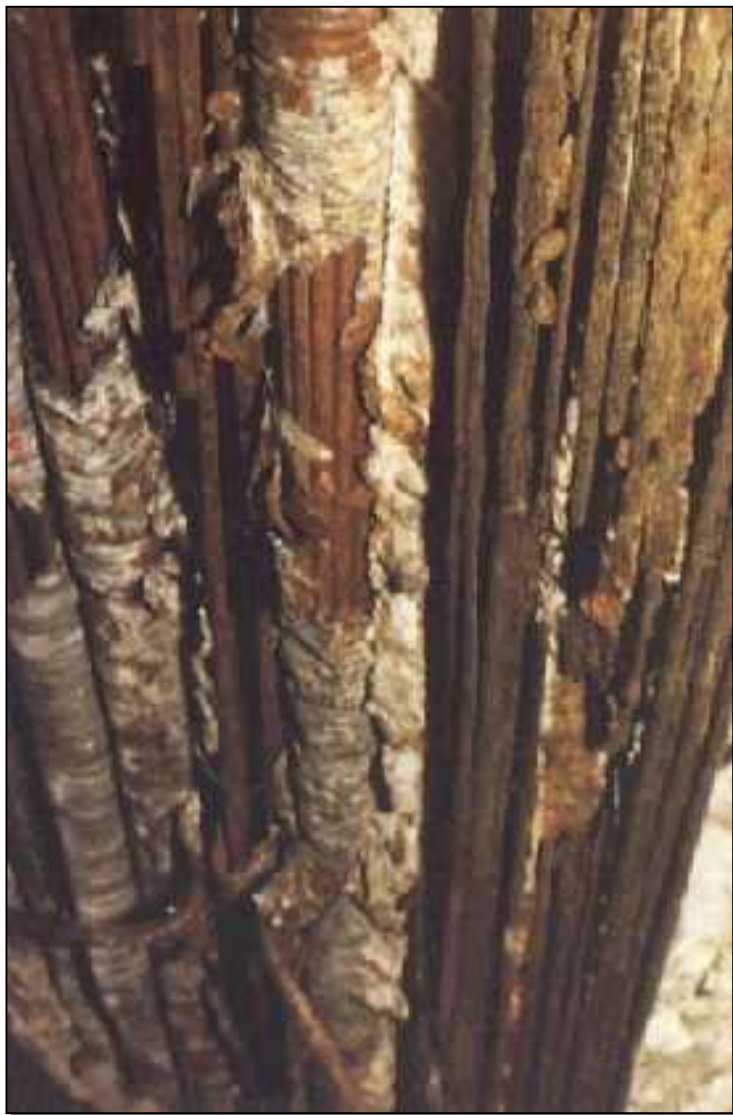
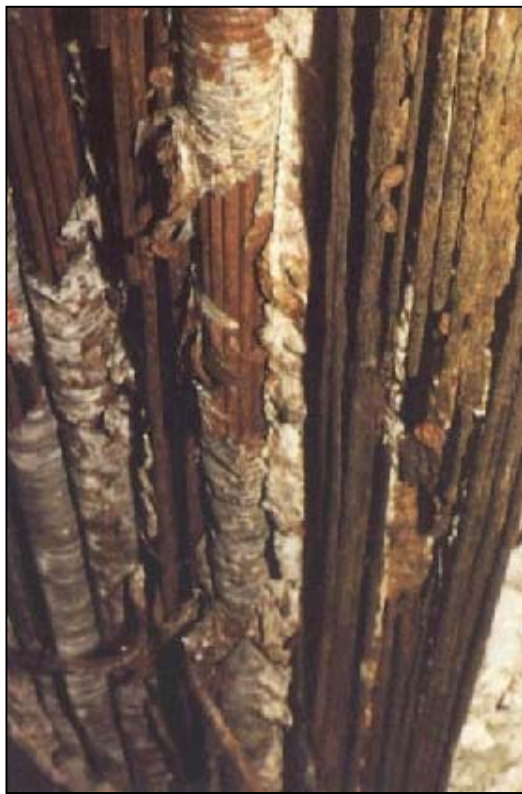
Armatures de précontrainte apparentes, corrodées et rompues

Sous le talon d'un poutre

Défaut d'enrobage des armatures d'un talon de poutre avec infiltration d'eau dans les conduits

Ce défaut met en cause la résistance de la structure et la sécurité des usagers. Il est urgent de réaliser des investigations sur la capacité portante de la structure et de prendre des mesures de sauvegarde :
classe 3U + mention S
