Piles et culées

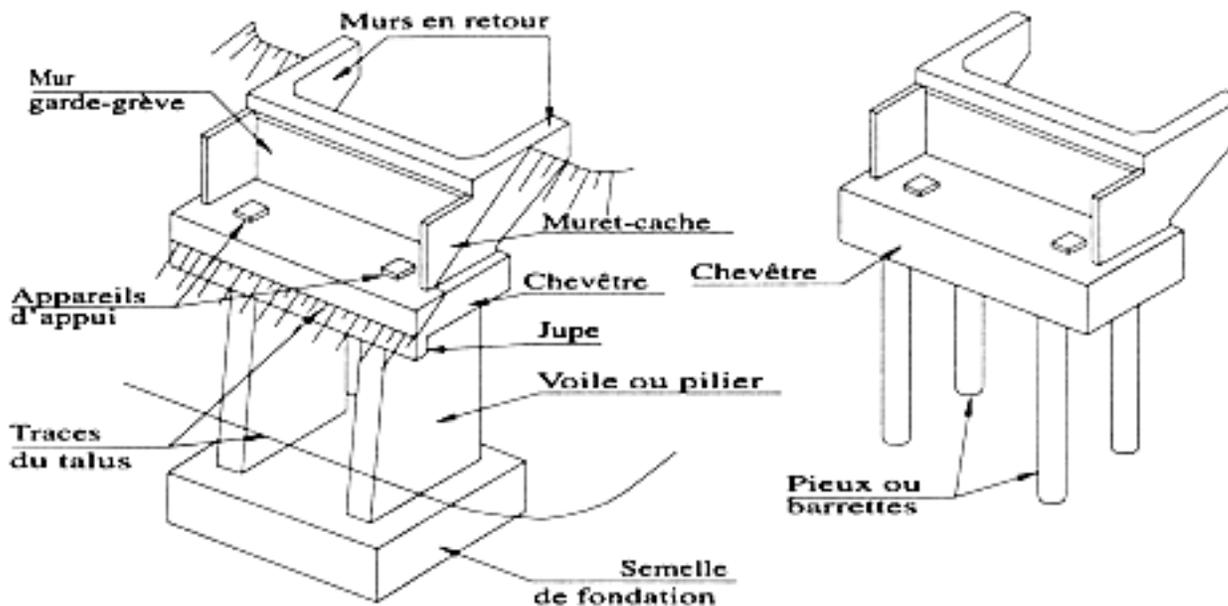
CULÉES

**fondation superficielle
par l'intermédiaire
de voiles ou de piliers**

**fondation profonde
sur pieux ou barrettes**

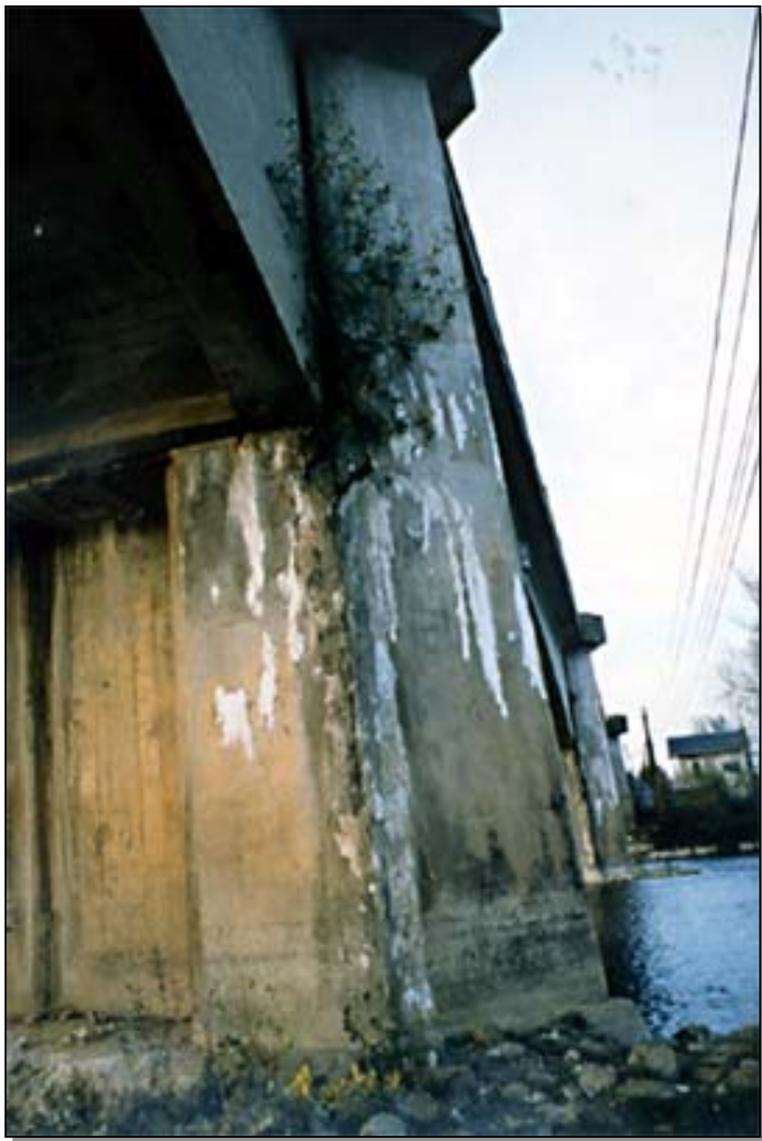
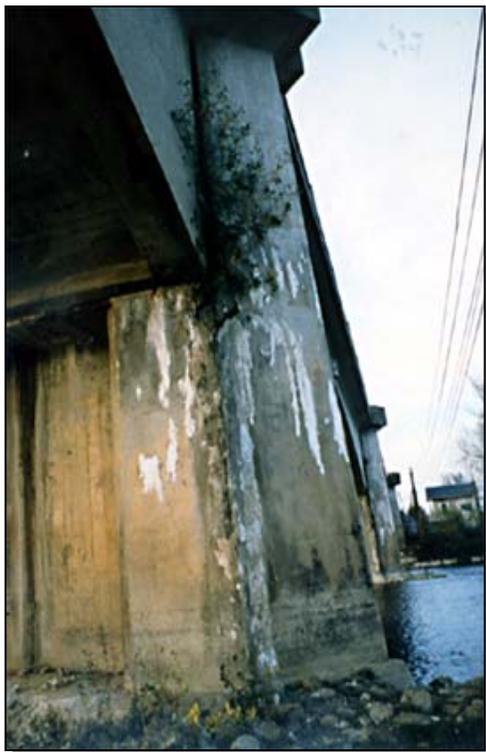
Végétation parasite

Accumulation de terre et végétation parasite
Ruissellement sur les parements

Pile et son chevêtre

Le manque d'entretien est responsable de l'accumulation de terre et de la présence de végétation parasite

Le ruissellement est dû à l'absence de dispositif d'évacuation des eaux

La présence de terre et de végétation n'altère pas l'ouvrage qui, de ce point de vue, reste en bon état apparent : classe 1

Le défaut d'étanchéité et les désordres résultant de l'absence de dispositif d'évacuation des eaux peuvent provoquer assez rapidement des désordres sur l'appui : classe 2E

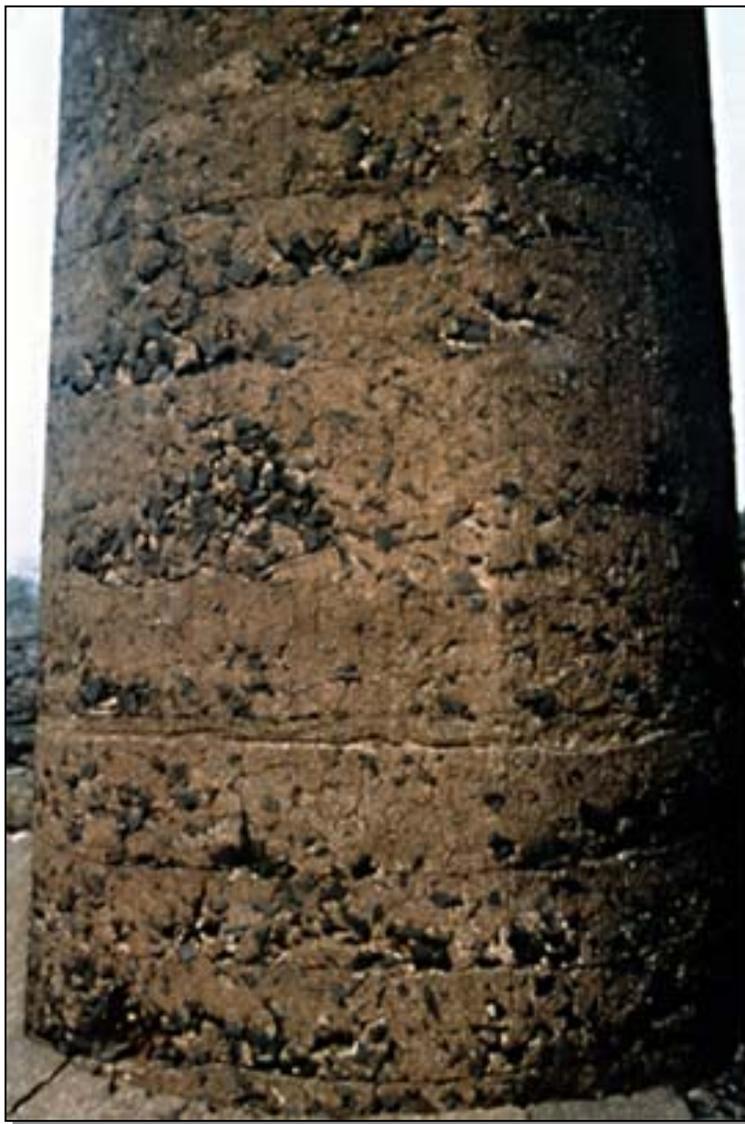
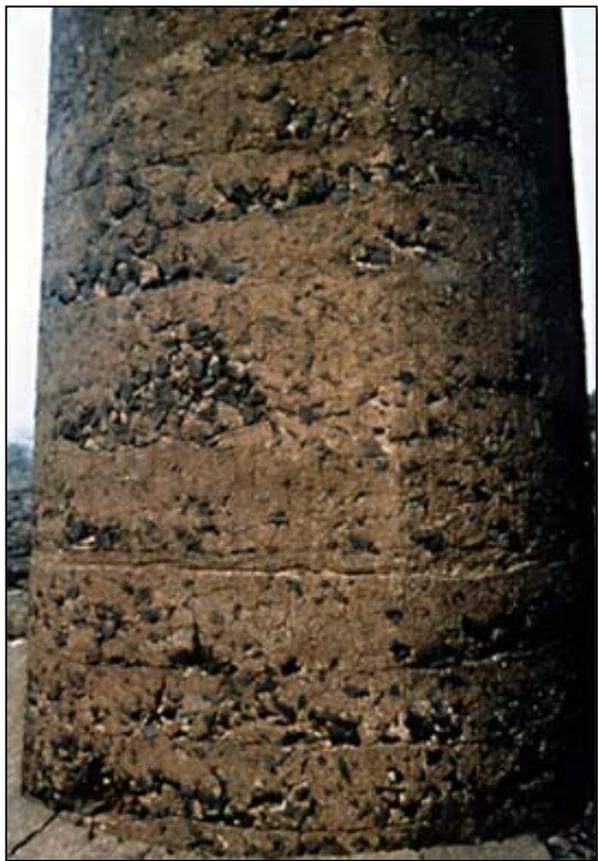
Abrasion du béton et fissuration de surface

En pied de pile d'un pont franchissant une rivière

L'abrasion du béton est essentiellement due à un manque de compacité du béton à la mise en œuvre

La fissuration de surface résulte d'un manque d'étanchéité au niveau des joints de coffrage ou de la reprise de bétonnage

Ces deux types de défauts sont mineurs et ne remettent pas en cause le fonctionnement de la pile : classe 2

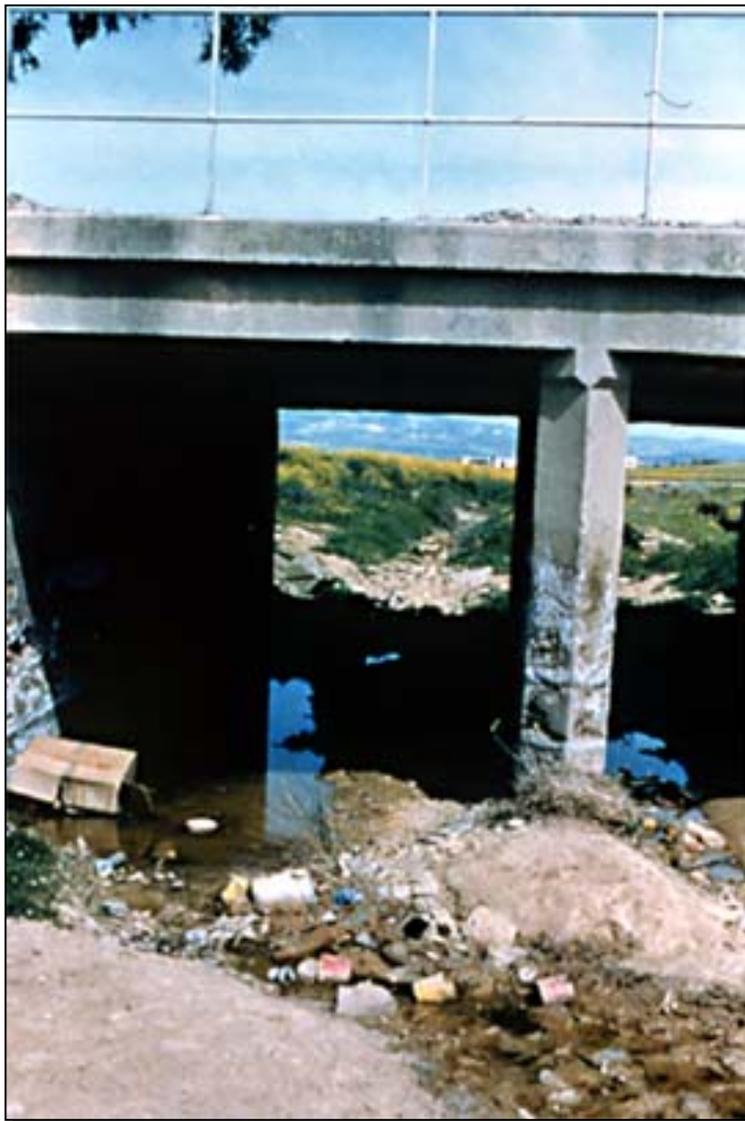
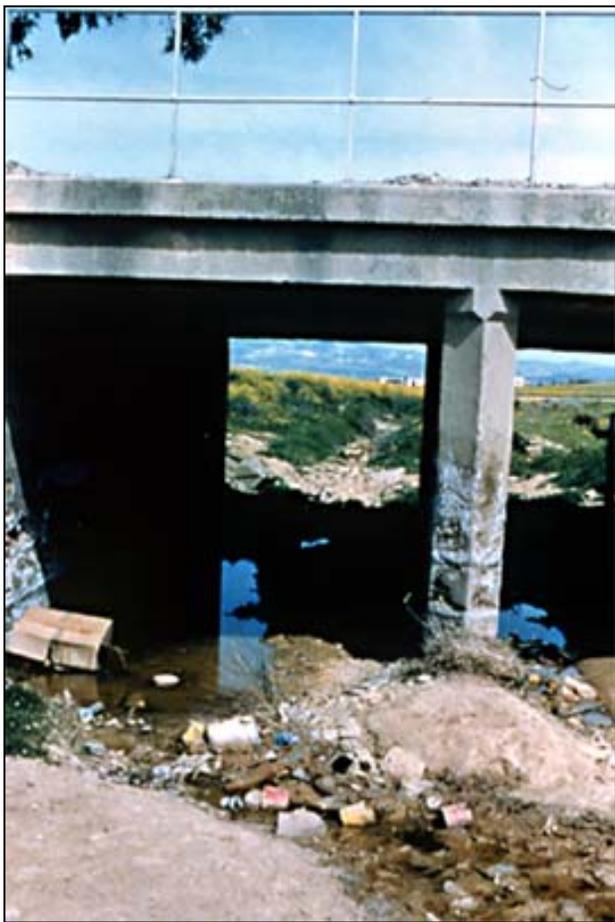
Dégradation des parements et attaque en profondeur du béton

En pied de pile et sur le mur de front de la culée

Environnement particulièrement agressif du site

Ces désordres nécessitent des travaux de réparation et de protection des appuis à court terme : classe 2E

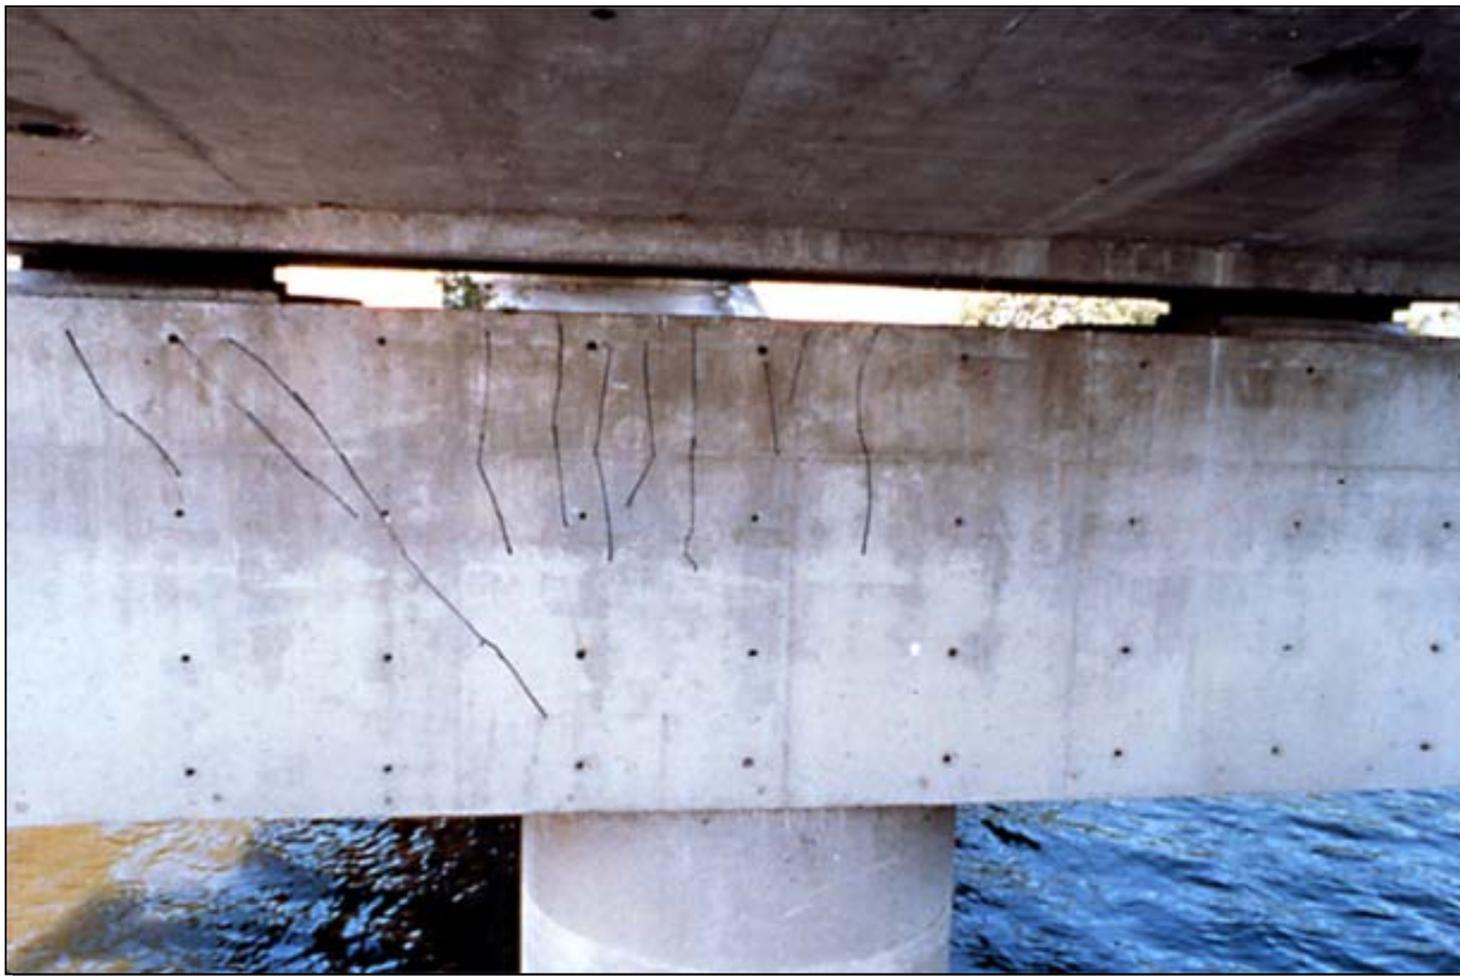
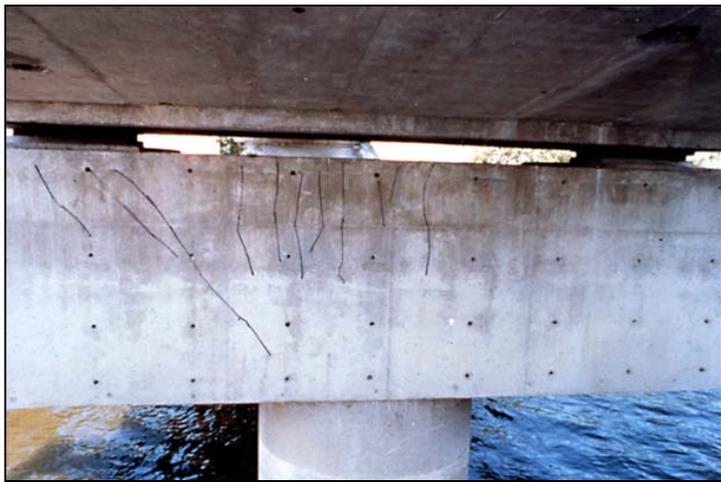
Fissures verticales et obliques

Nombreuses fissures d'ouverture comprise entre 0,1 mm et 0,6 mm au niveau et entre les appareils d'appuis

En partie supérieure du chevêtre sur pile, à l'aplomb d'une colonne

Insuffisance de ferrailage et/ou charges excessives

L'insuffisance de résistance à la flexion du chevêtre est un défaut majeur nécessitant une intervention rapide : classe 3U

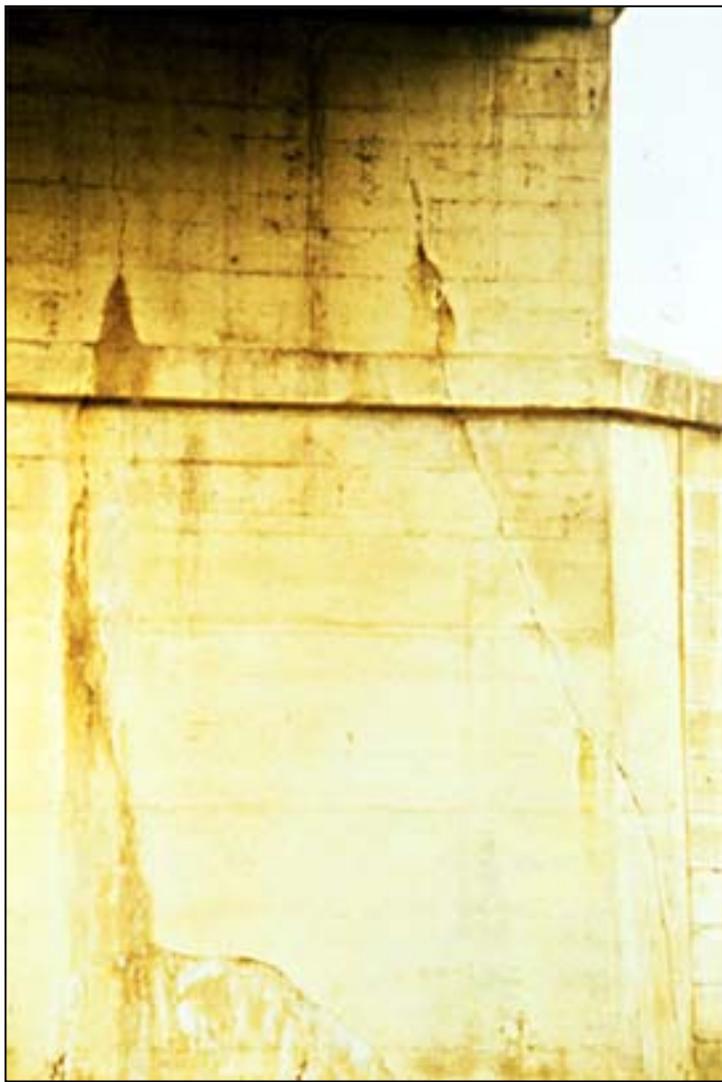
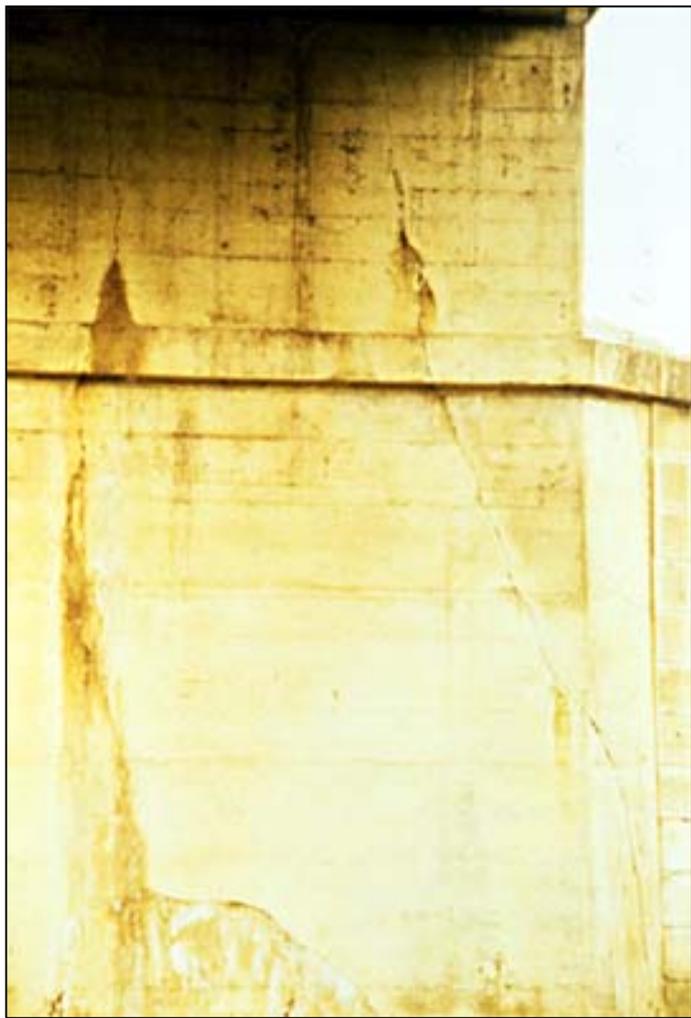
*Fissures verticales et
obliques*

- ▶ **Type de défaut**
Fissures verticales et obliques du corps de la pile
- ▶ **Situation**
Fût de pile en maçonnerie, en site aquatique
- ▶ **Cause**
Tassement différentiel au niveau de la fondation
- ▶ **Critère de classement**
L'importance des désordres qui affectent une grande partie de la pile met en danger sa stabilité : classe 3U

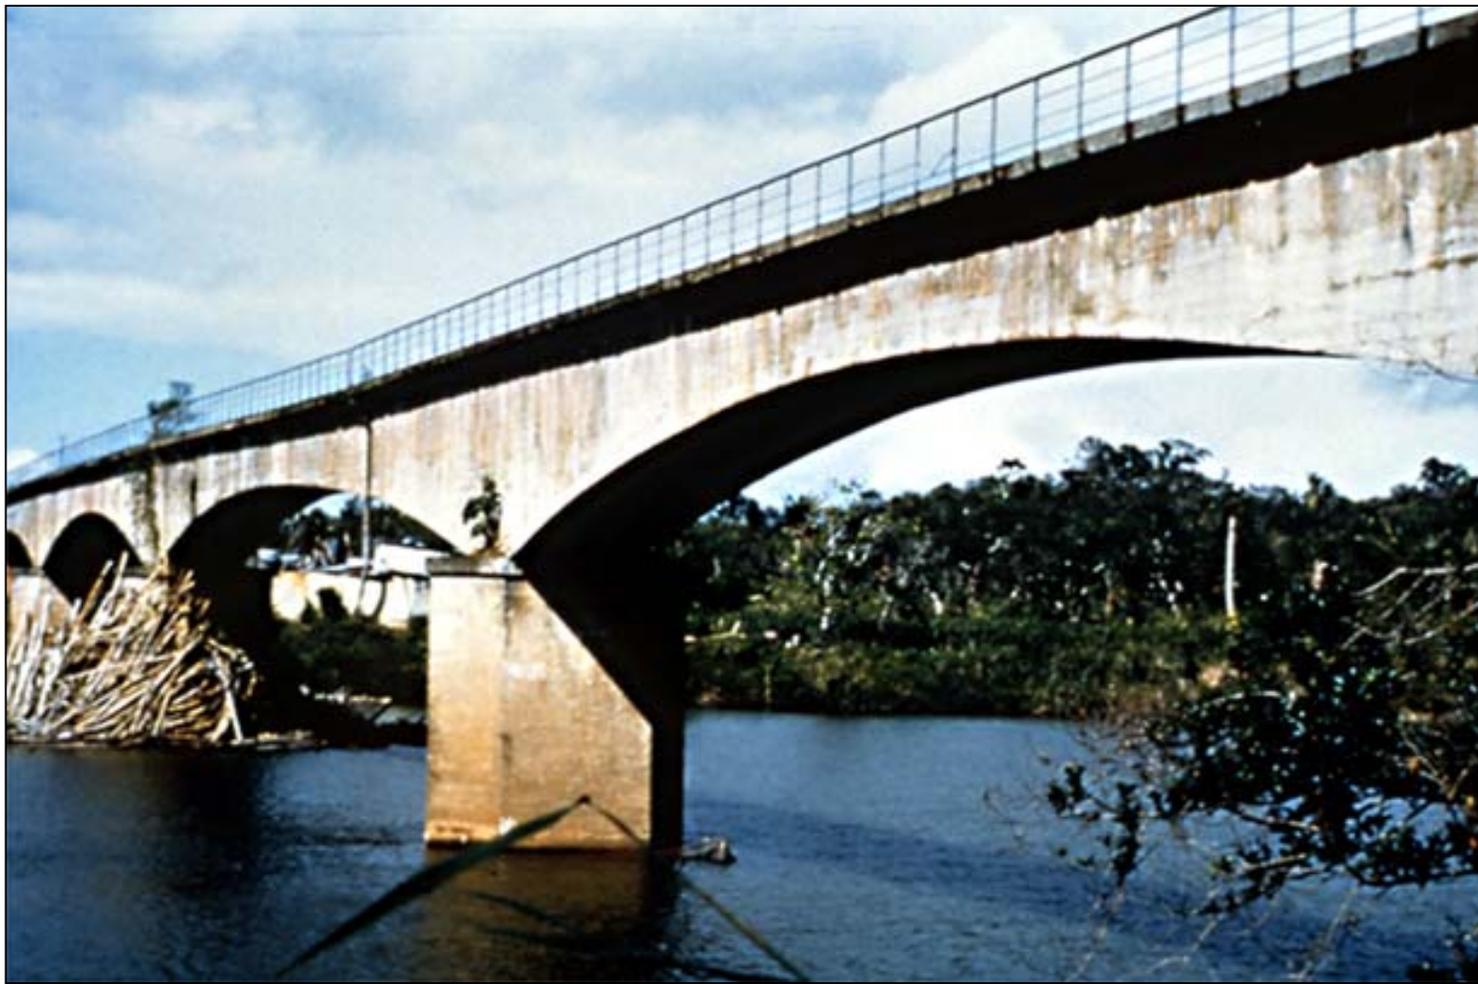
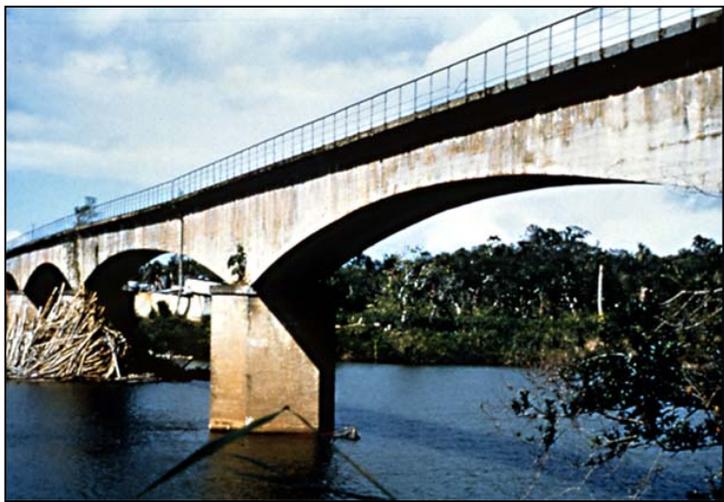
Corps flottants

Amoncellement de corps flottants autour d'une pile

Avant-bec d'une pile en béton armé

Manque d'entretien provoquant l'accumulation progressive de corps flottants

Bien que la stabilité de la pile ne soit pas en cause, cet obstacle à l'écoulement des eaux crée des risques d'affouillement à plus ou moins long terme : classe 2

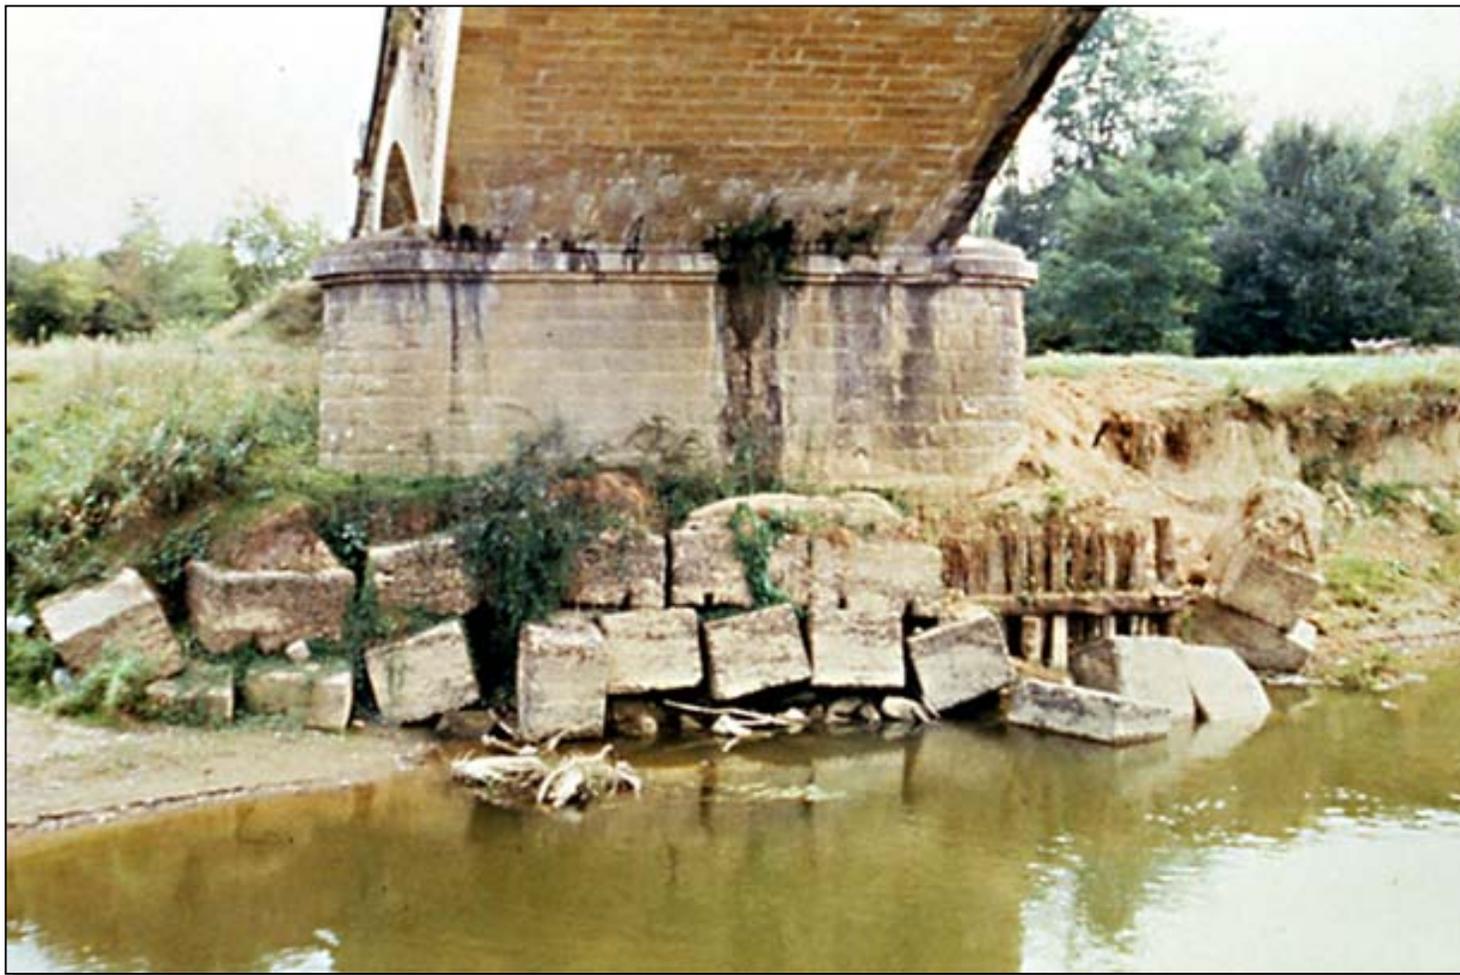
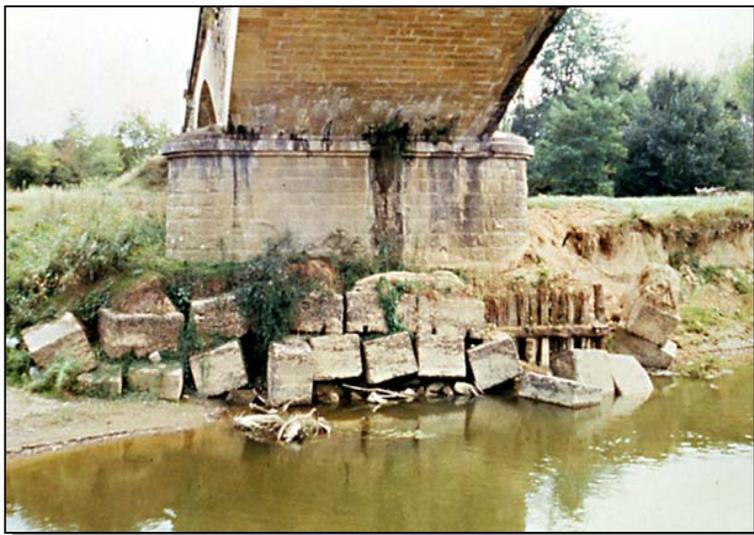
Désorganisation de la protection de fondations

Érosion des berges et désorganisation de la protection de la pile avec mise à nu d'un encagement

Berge d'une rivière et fondation d'une pile en maçonnerie

Résulte d'une crue de la rivière et du défaut d'entretien des protections

Cette dégradation des éléments de protection en site aquatique représente des risques pour la structure de la pile et nécessite une intervention rapide : classe 2E

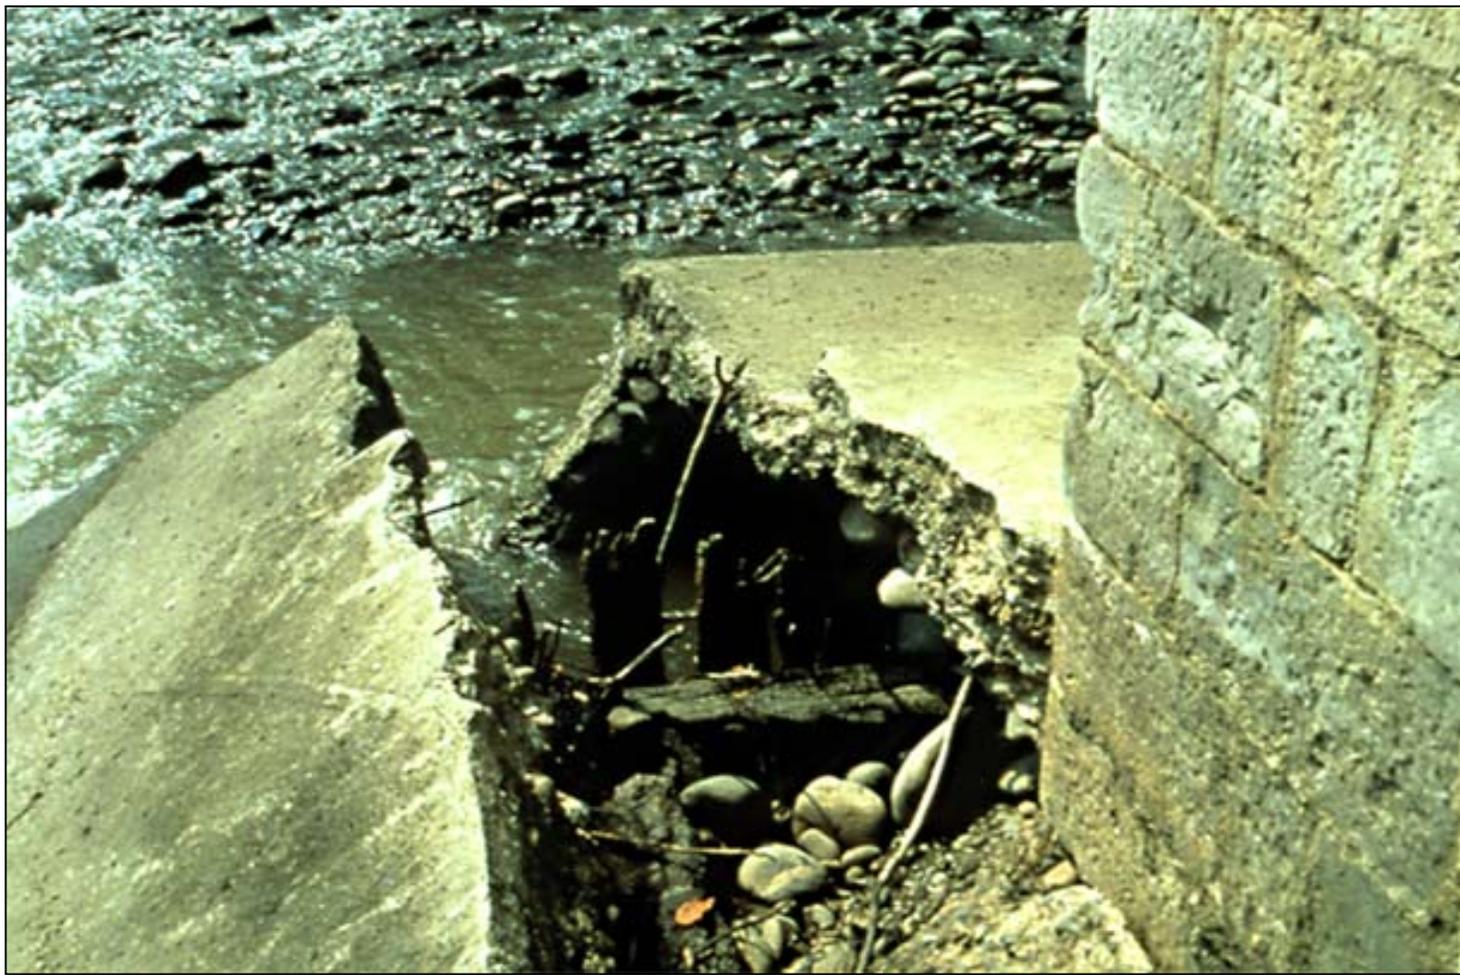
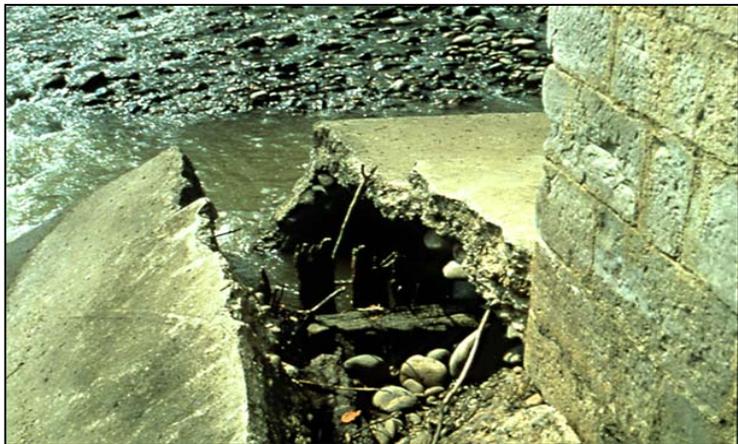
Désorganisation de la protection de fondations

Désorganisation d'une crèche, rupture de la semelle et mise à nu de la fondation

Semelle d'une pile en maçonnerie, située en rivière

Ces différents désordres sont causés par un affouillement sous la semelle et la disparition progressive des protections

L'altération de la fondation et les risques d'érosion progressive sous l'appui amènent à : classe 3U
