Poutres sous chaussée en béton armé

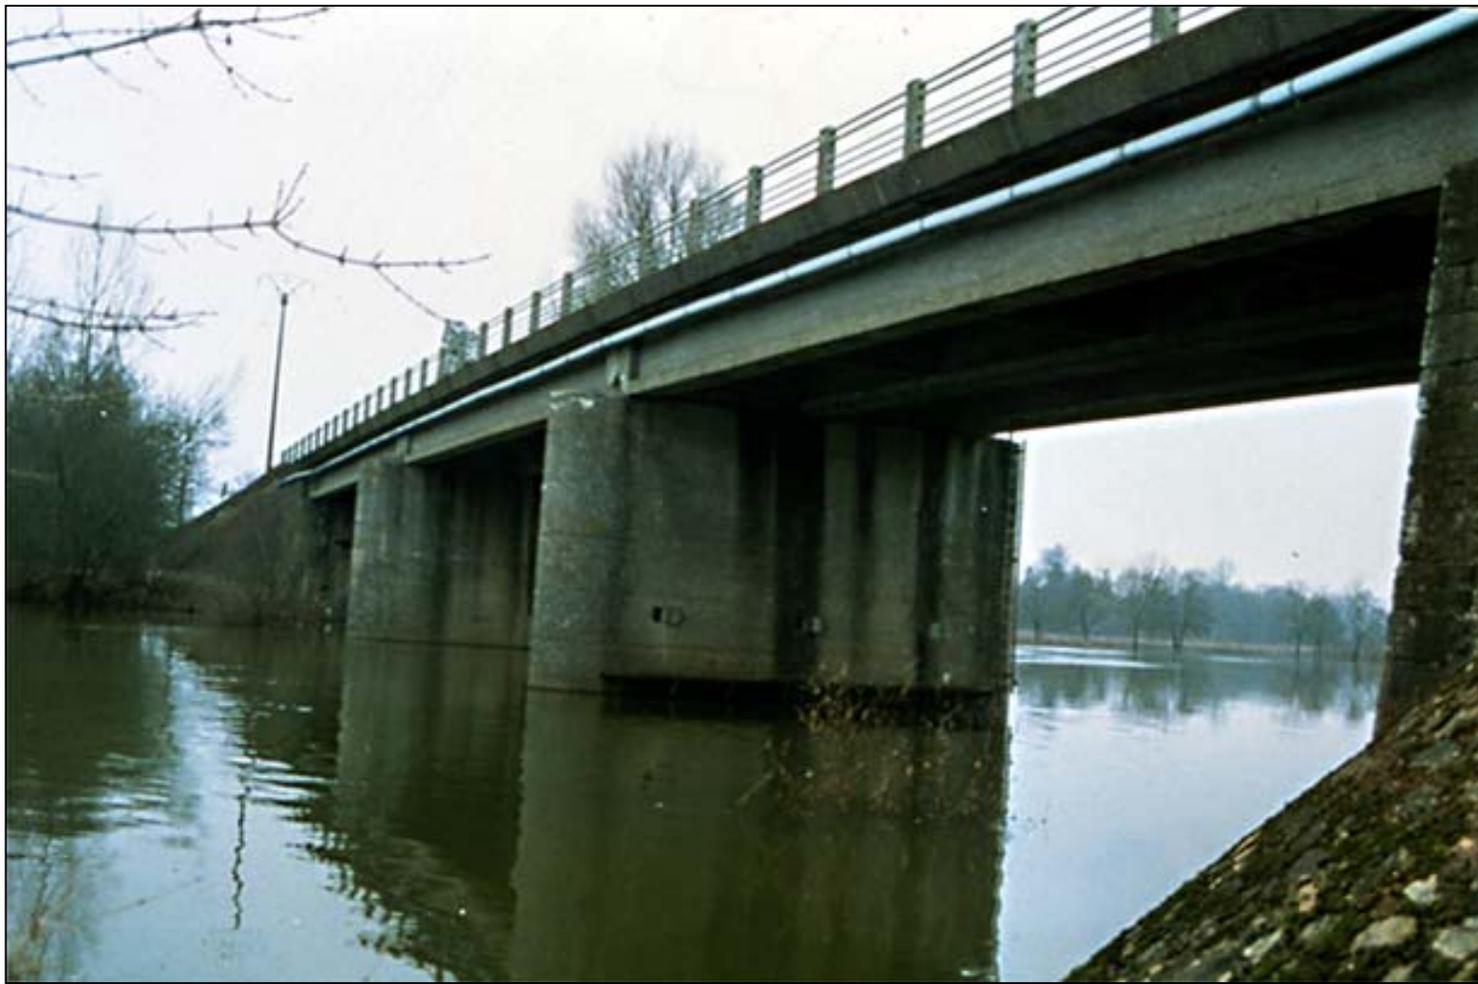
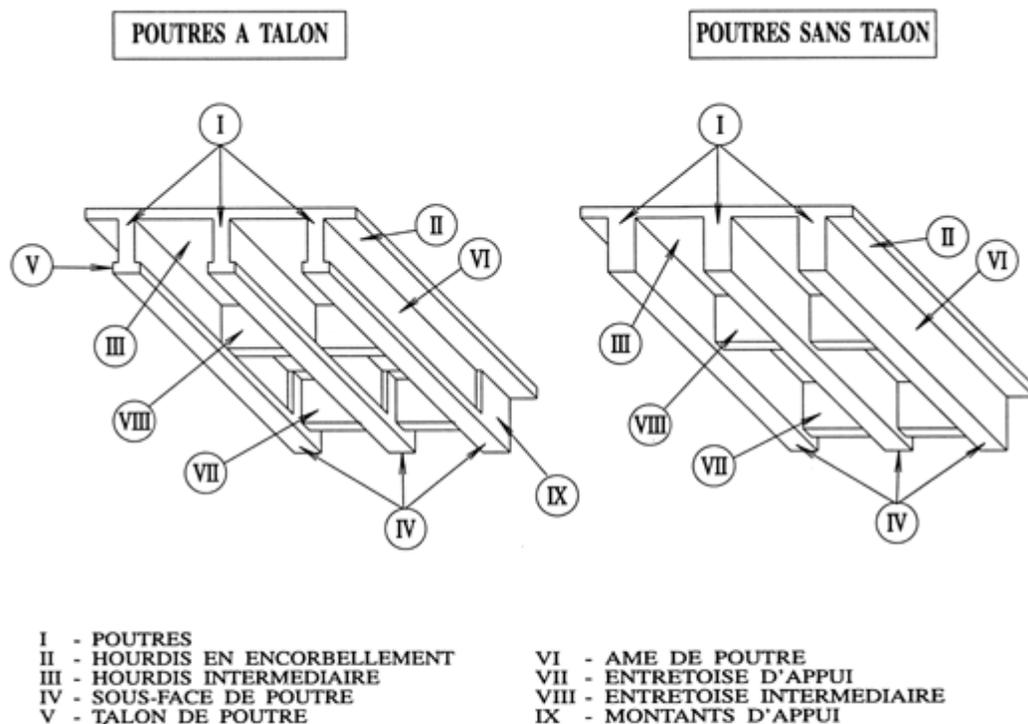
Morphologie

Le tablier est constitué d'un hourdis reposant sur des poutres à talon ou sans talon avec entretoises intermédiaires et d'appui

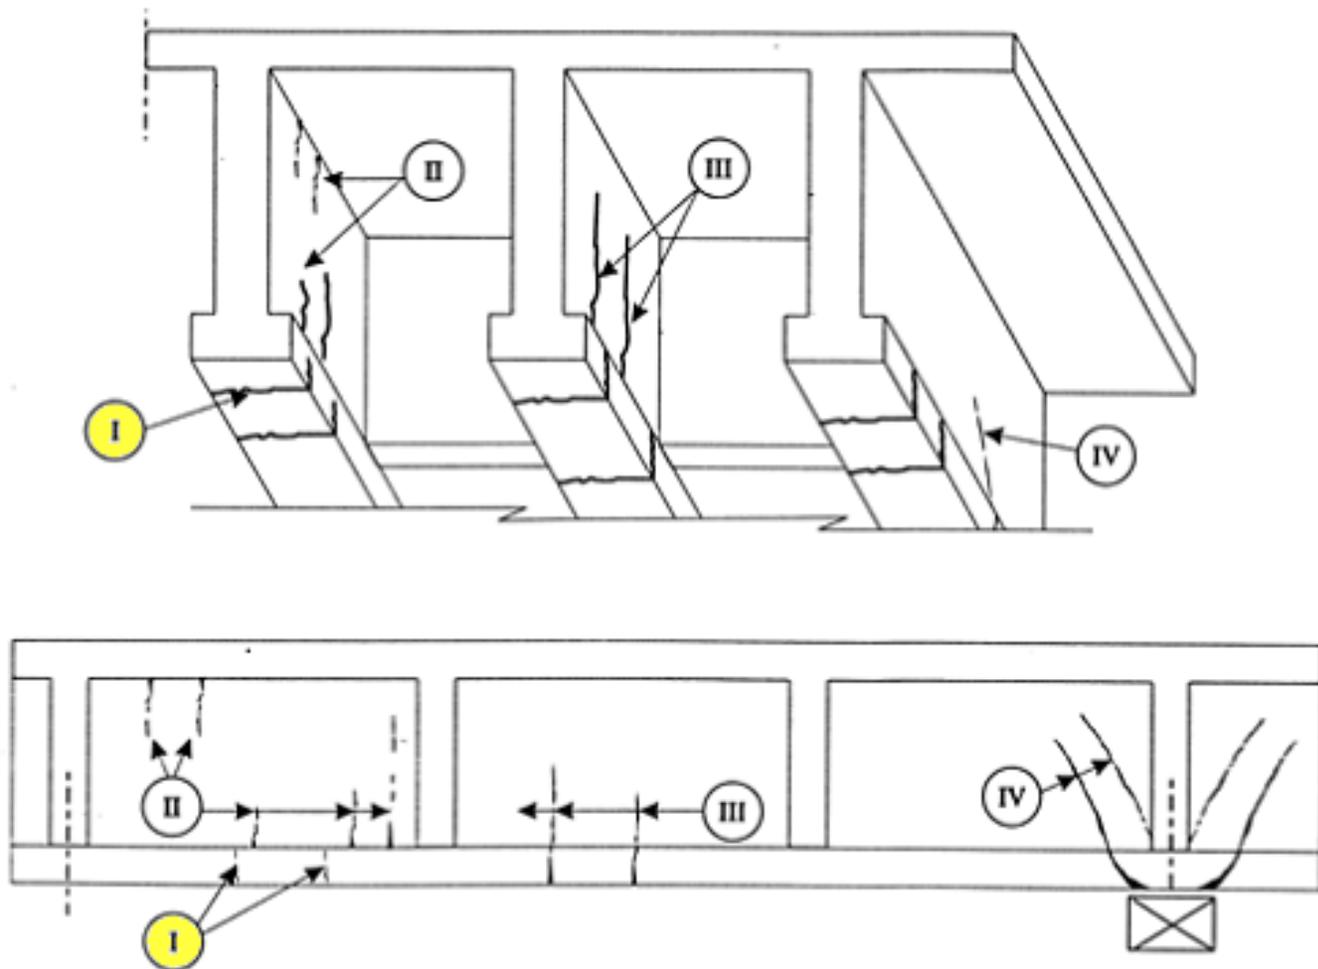
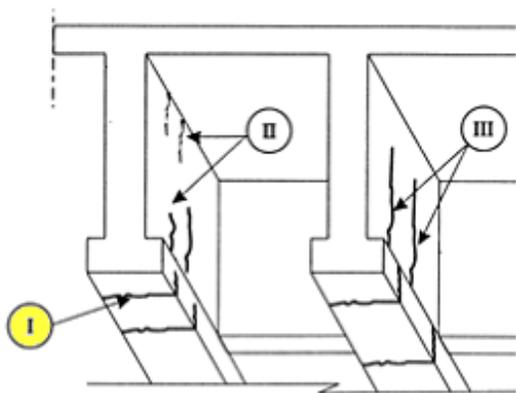
Fissuration des poutres

Fissuration transversale de faible ouverture (de type I du catalogue des désordres)

Dans la partie basse des poutres sans talon ou limitée au talon

Retrait gêné du béton par le coffrage

Ne nécessite pas de traitement particulier :
classe 1

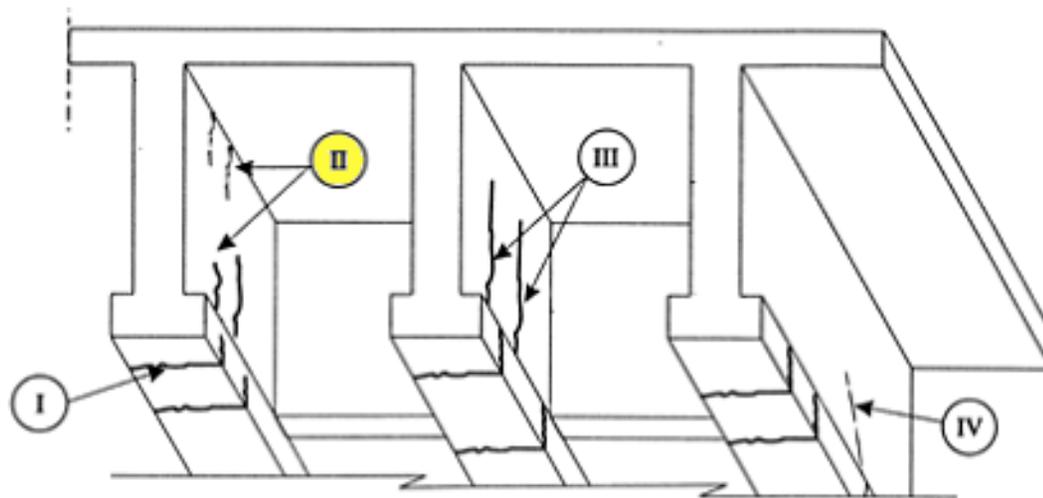
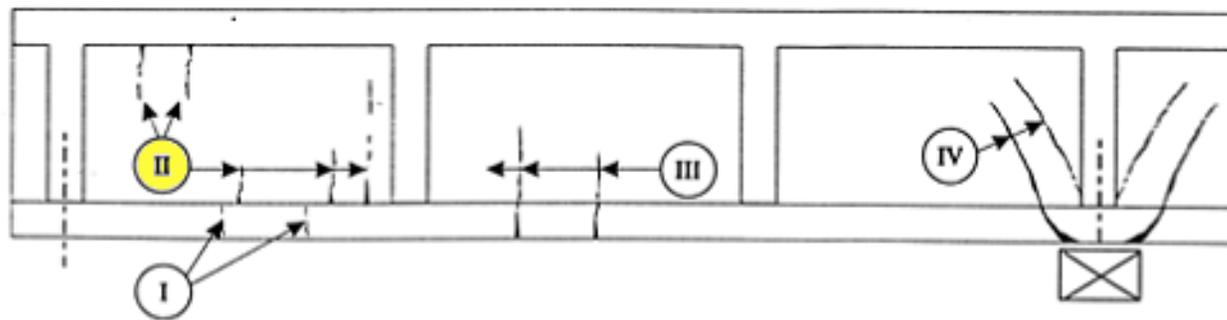
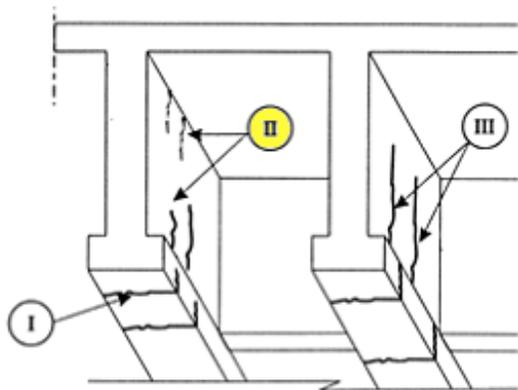
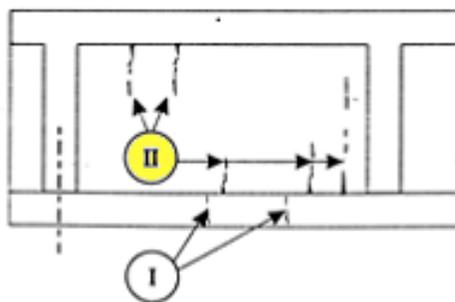
Fissuration des poutres

Fissuration transversale verticale
(de type II du catalogue des désordres)

Dans l'âme des poutres soit remontante à partir de la jonction avec le talon, soit descendante à partir de la jonction avec le hourdis

Retrait différentiel entre deux bétons
d'épaisseur et d'âge différents

Classe 1 à 2E

Le classement est à juger en fonction de
l'ouverture des fissures, de l'existence et de
l'importance des traces de rouille

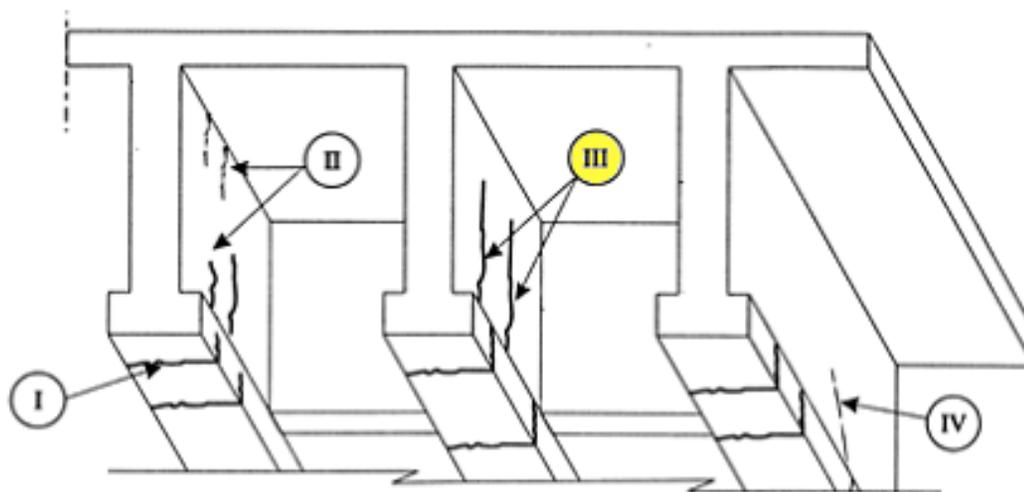
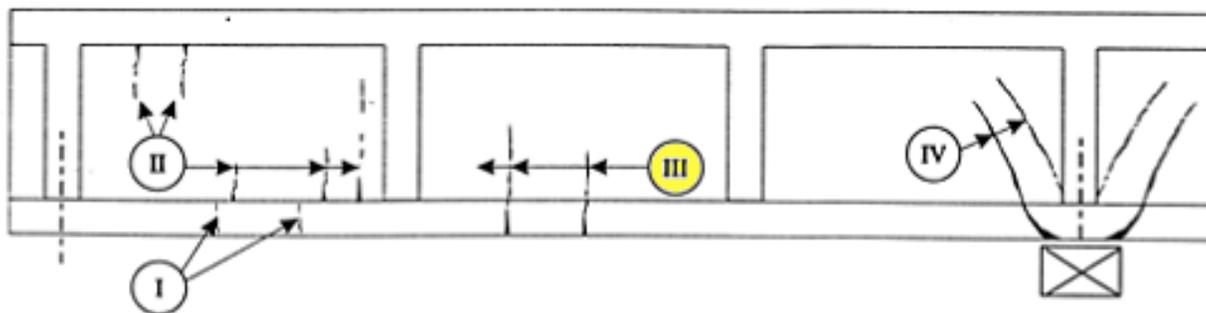
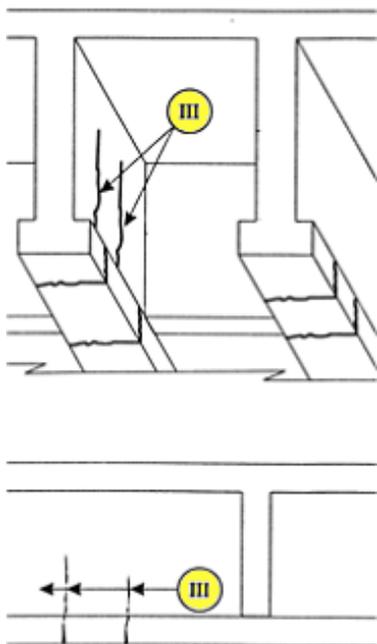
Fissuration des poutres

Fissuration transversale verticale et traversante de la poutre
(type III du catalogue des désordres)

Remontant depuis la sous-face de la poutre dans l'âme, parfois jusqu'au hourdis.
Peut régner sur les 2/3 centraux de la travée

Flexion longitudinale normale ou excessive

- Fissures espacées de 30 cm et d'ouverture moyenne inférieure à 0,3 mm (fonctionnement normal du béton armé) : classe 1
- Fissures espacées de 10 cm :
 - ouverture entre 0,3 et 0,6 mm : classe 2E
 - ouverture supérieure à 0,6 mm avec flèche : classe 3
- Fracture franche du talon et de l'âme : classe 3U

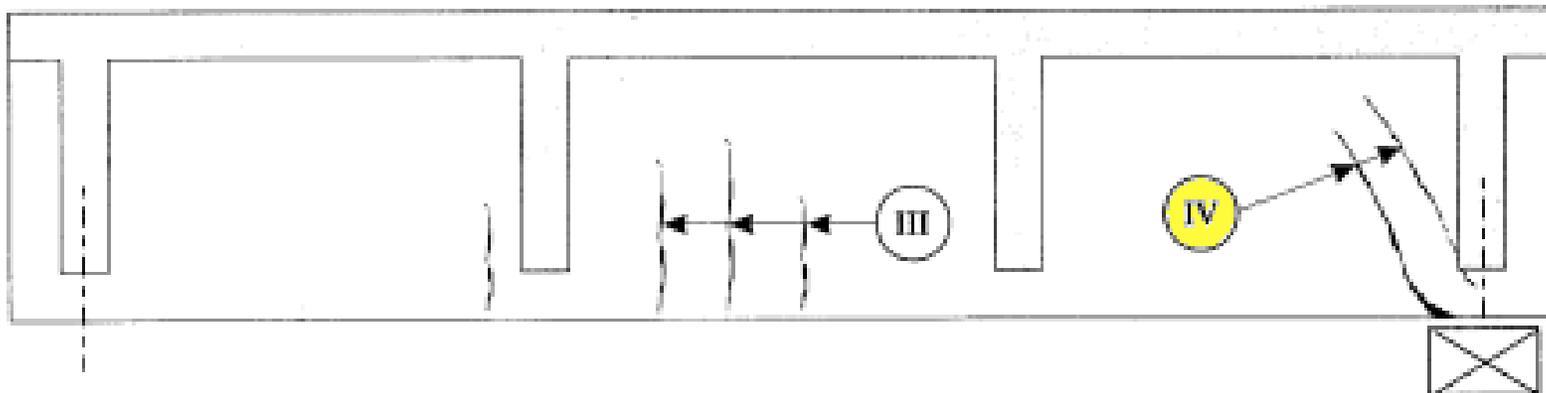
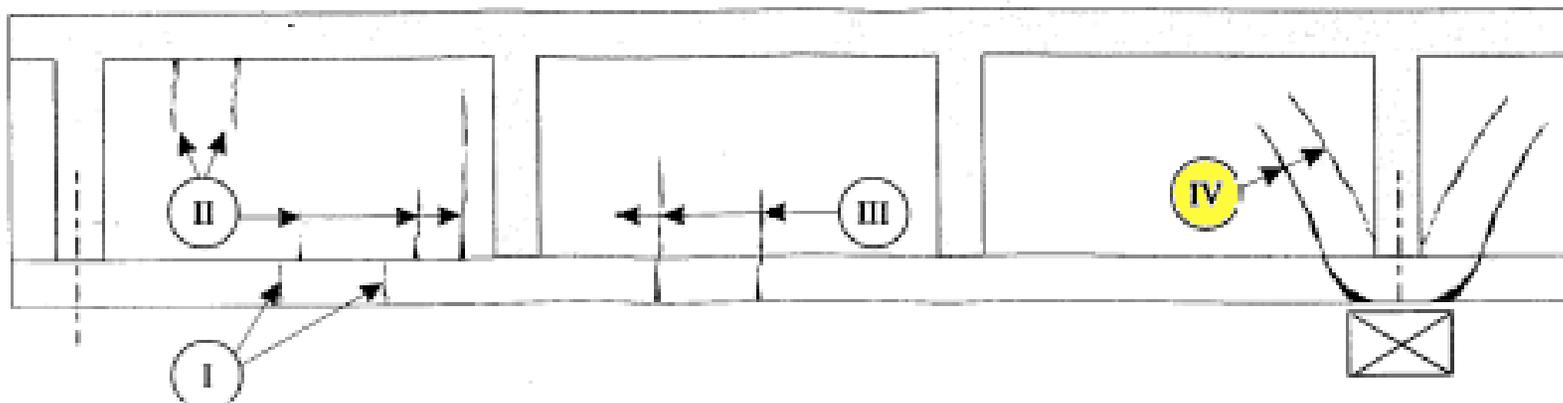
Fissuration des poutres

Poutres indépendantes

Poutres continues

Fissuration transversale inclinée à 45° et traversante (type IV du catalogue des désordres)

Dans la zone d'appui, remontant depuis la sous-face de la poutre dans l'âme

Insuffisance de résistance à l'effort tranchant (concentration d'efforts dans les zones d'appui)

- Fissure sans rejet (décalage vertical des lèvres de la fissure) en sous-face de poutre
 - ouverture inférieure à 0,3 mm : classe 2
 - ouverture supérieure à 0,3 mm : classe 3
- Fissure avec rejet (risque de ruine de la structure) : classe 3U

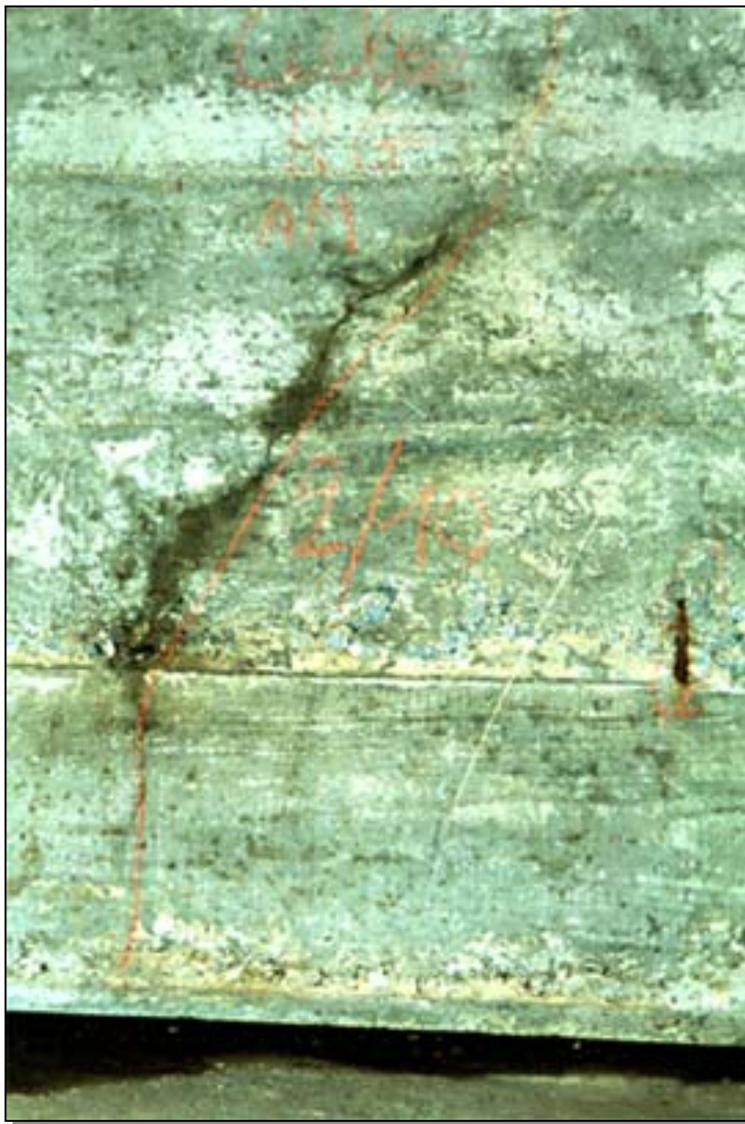
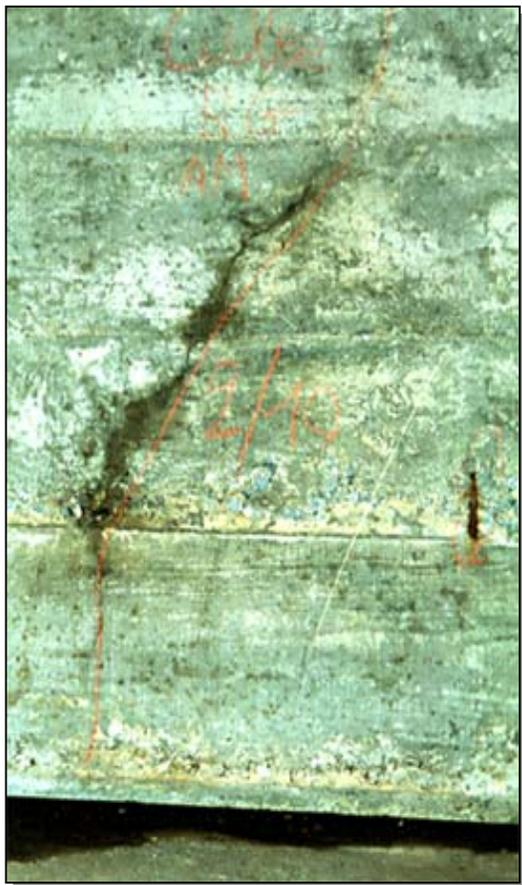
Fissuration des poutres

Fissuration transversale inclinée à 45° et traversante (type IV du catalogue des désordres)

Dans la zone d'appui d'une poutre à talon et très ouverte dans l'âme

Insuffisance de ferrailage de l'âme pour résister à l'effort tranchant

La fissure est d'ouverture supérieure à 0,3 mm sans rejet : classe 3

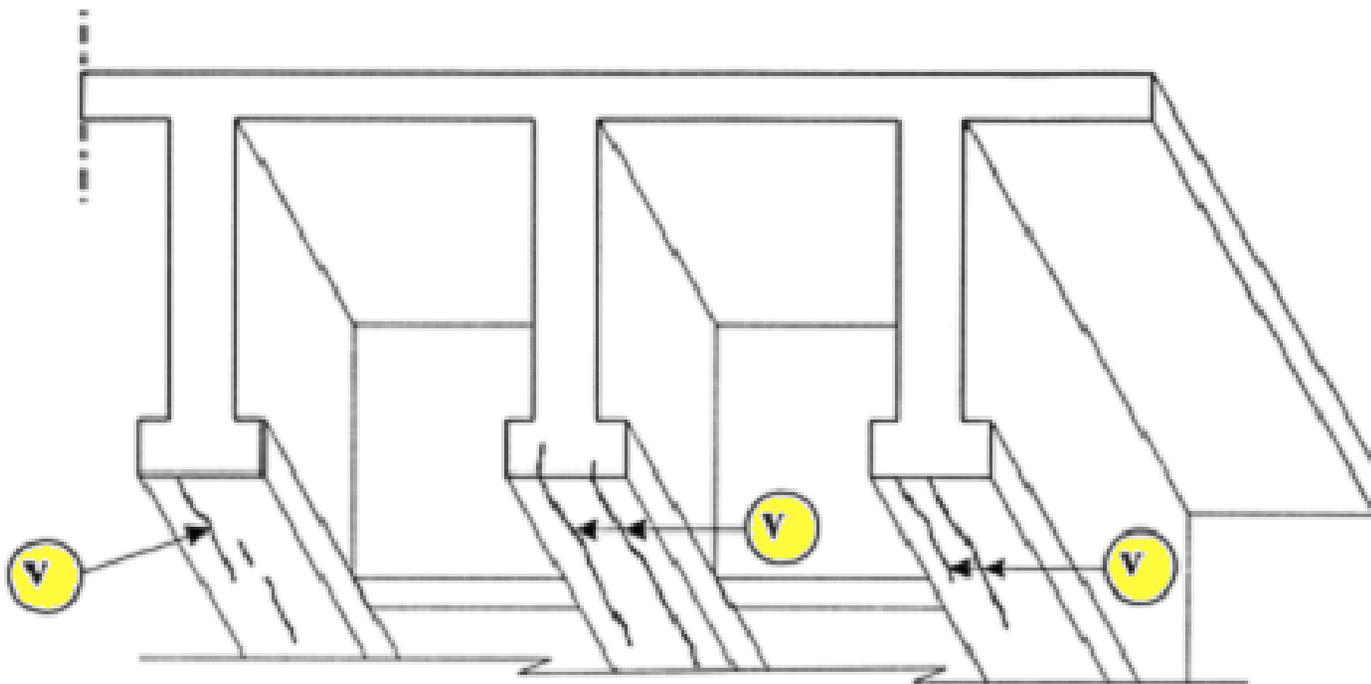
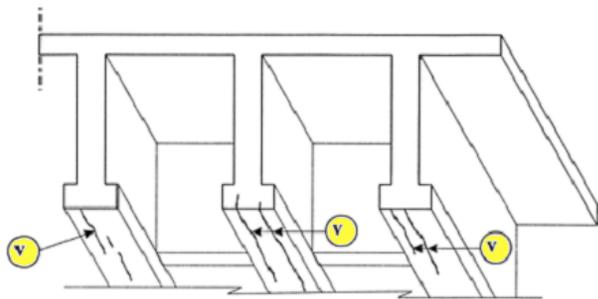
Fissuration des poutres

Fissures longitudinales (type V du catalogue des désordres)

En sous-face d'une poutre avec ou sans talon, étendues sur tout ou partie de sa longueur

Insuffisance de cadres verticaux ou d'enrobage des armatures longitudinales

- sans trace de corrosion ni éclatement de béton : classe 2 ou 2E selon l'étendue
- avec trace de corrosion ou éclatement de béton ou quelques éléments d'armatures longitudinales apparents faiblement oxydés : classe 2E ou 3 en zone de recouvrement d'armatures
- avec des armatures longitudinales apparentes sur de grandes longueurs et fortement oxydées : classe 3U

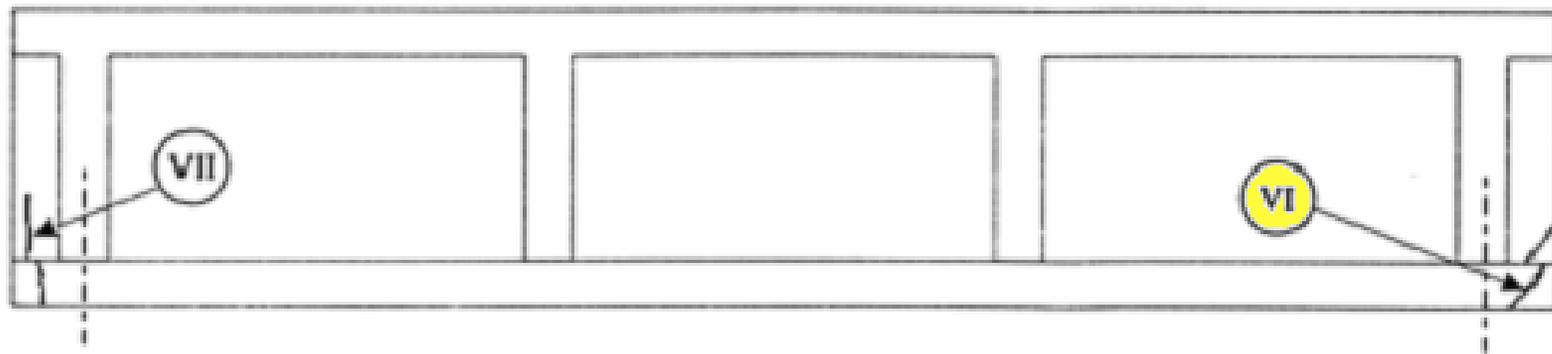
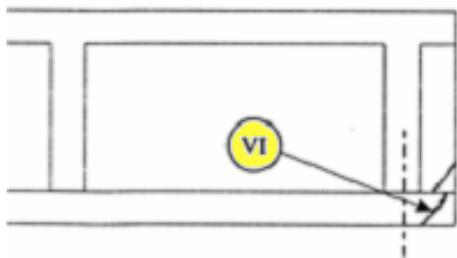
Fissuration des poutres

Fissure oblique unique (type VI du catalogue des désordres) tendant à découper un coin de talon (s'il en existe un) ou de l'âme

En partie basse de l'about d'une poutre au-delà du bossage de l'appareil d'appui

Insuffisance de reprise des efforts de diffusion de la réaction d'appui liée à une insuffisance du ferrailage ou à un mauvais positionnement de l'appareil d'appui

Défaut structurel : classe 3

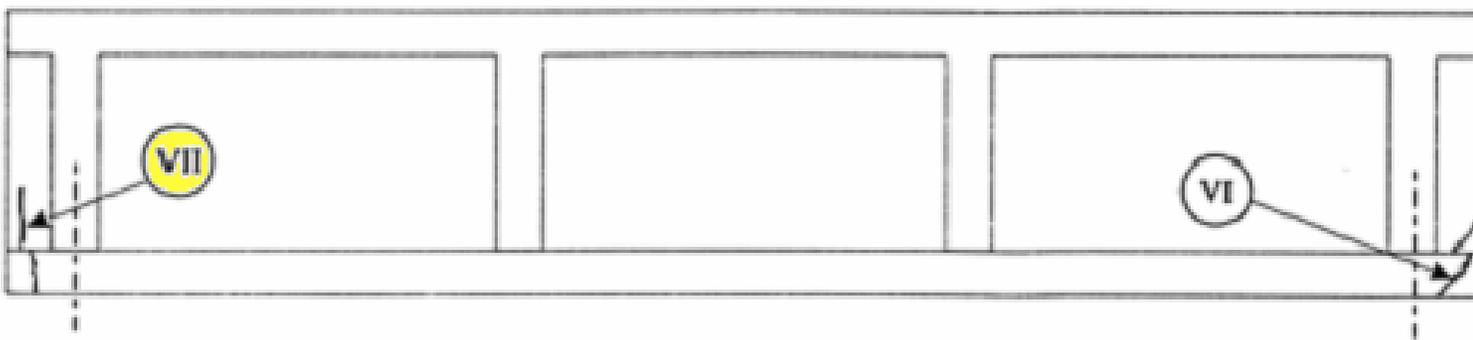
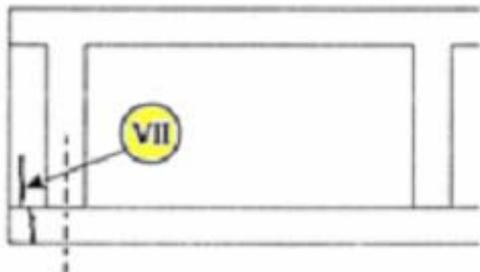
Fissuration des poutres

Fissure verticale unique
(type VII du catalogue des désordres)

Dans l'âme, à quelques centimètres
de l'about de poutre

Poussée au vide exercée sur le béton par les efforts d'ancrage des armatures longitudinales principales inférieures de la poutre

Rupture d'ancrage des armatures longitudinales et mise en cause de la résistance à la flexion longitudinale en about de poutre : classe 3U

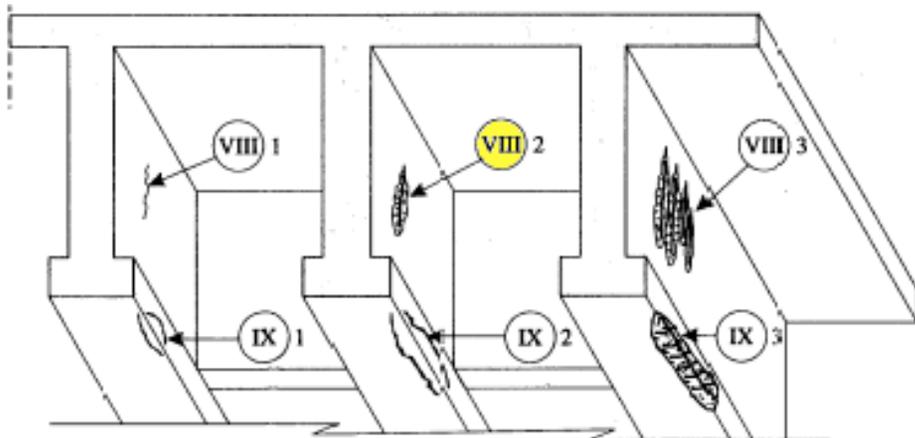
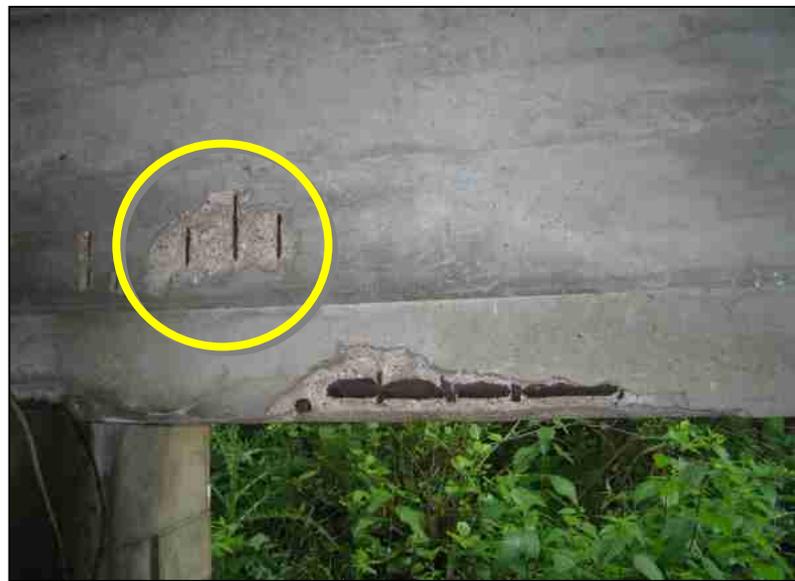
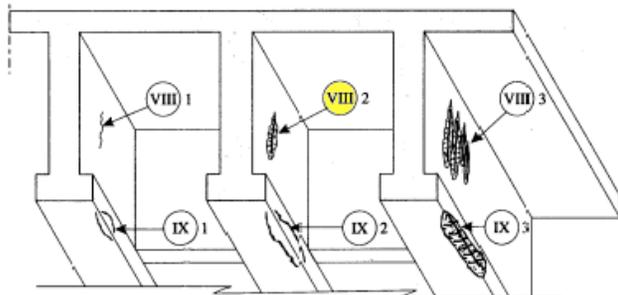
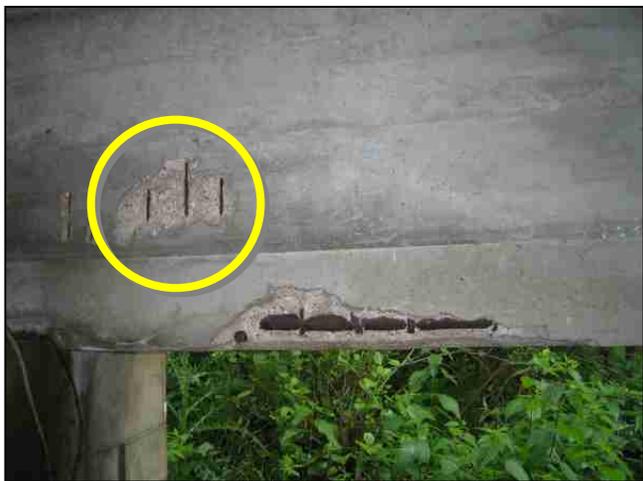
Fissuration des poutres et éclatement du béton

Armatures verticales apparentes sur de courtes longueurs et faiblement oxydées (type VIII du catalogue des désordres)

Dans l'âme entre deux poutres

Insuffisance d'enrobage des armatures transversales

Pas d'exposition à la pluie : classe 2

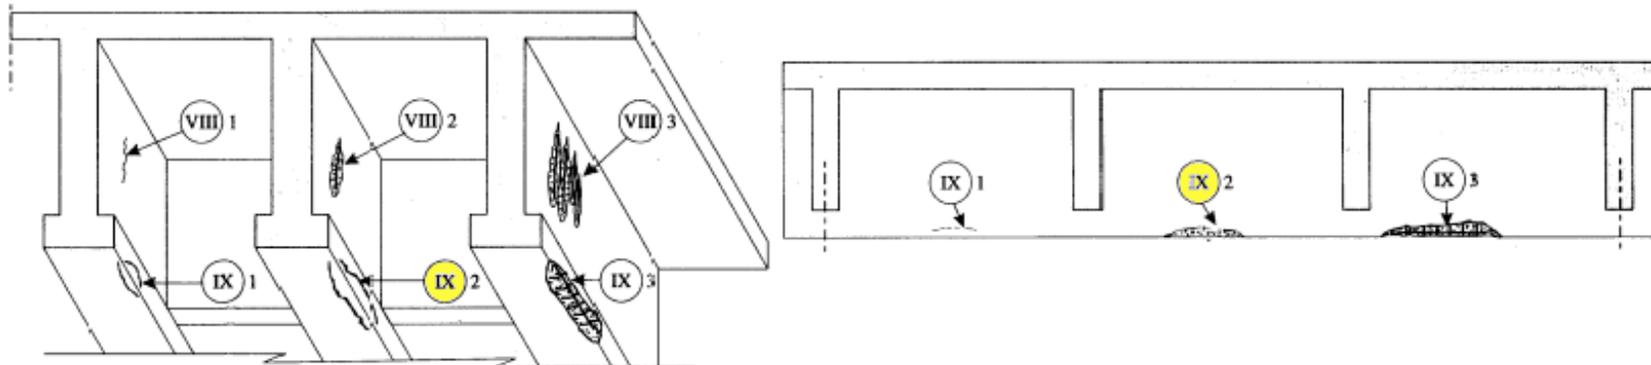
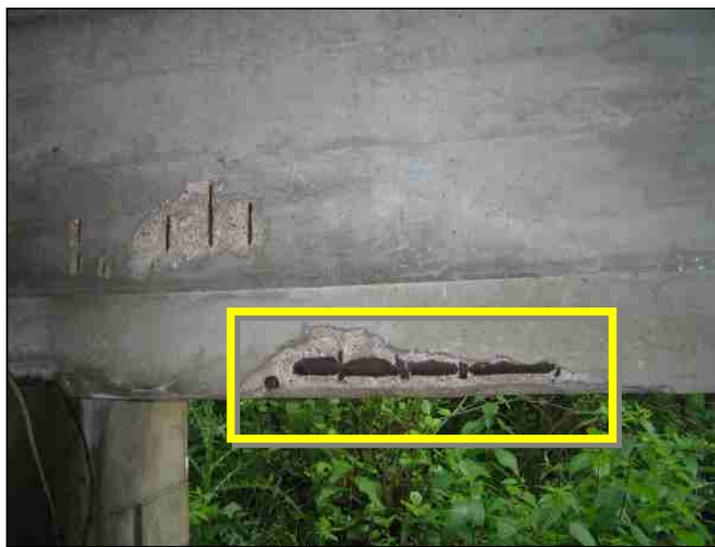
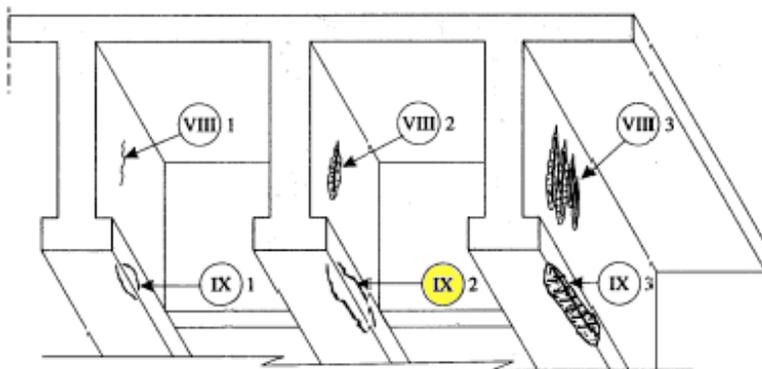
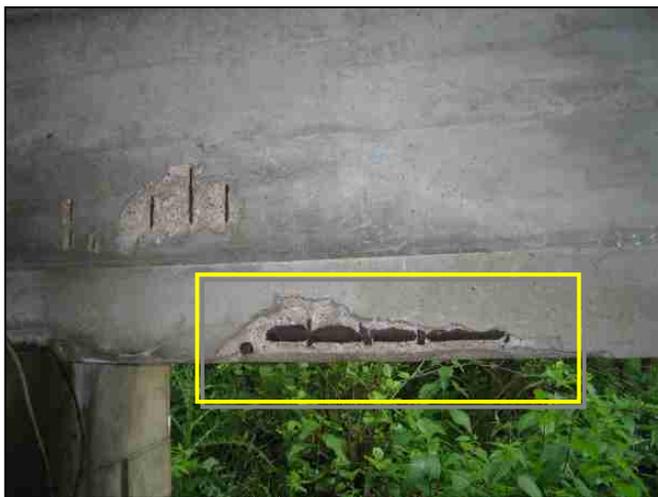
Fissuration des poutres et éclatement du béton

Armatures longitudinales apparentes sur de courtes longueurs et faiblement oxydées (type IX du catalogue des désordres)

Dans l'angle inférieur du talon entre deux poutres

Insuffisance d'enrobage des armatures longitudinales provoquant l'oxydation. La poussée de la rouille provoque l'éclatement du béton

Mise à nu des armatures sans réduction de section : classe 2E

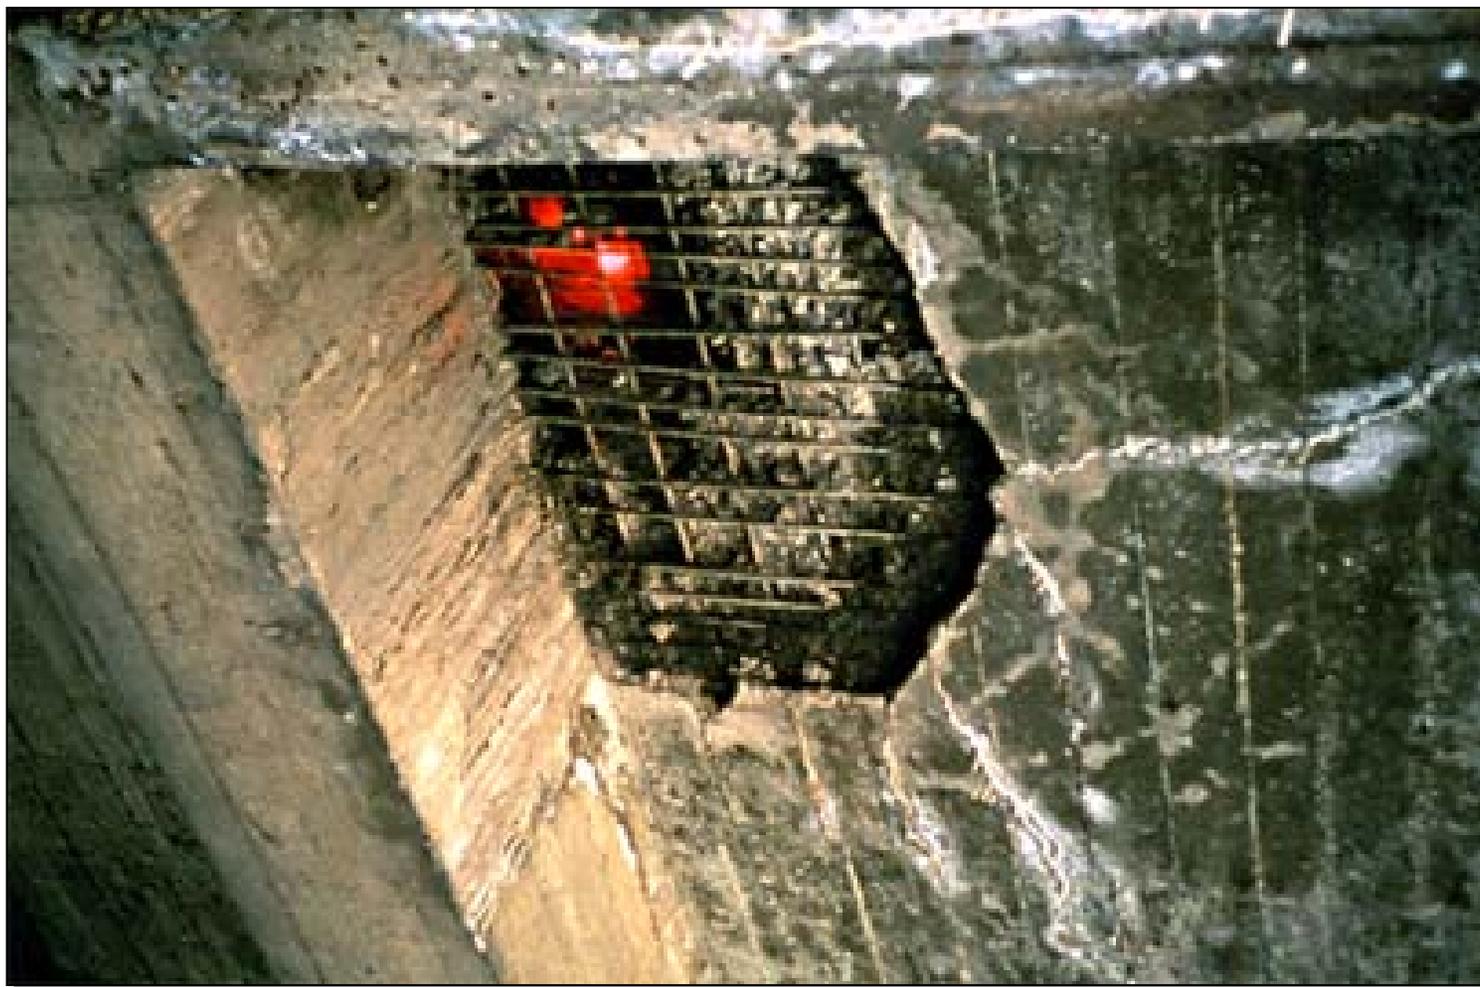
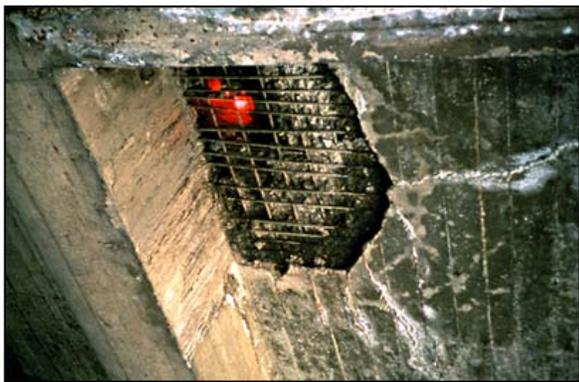
Désordres du hourdis

Éclatement, décollement, désagrégation du béton, « délamination » (type XII du catalogue de désordres)

Dans le hourdis

Désagrégation du béton sous les effets du gel et des circulations d'eau

Désordre localisé avec éclatement par plaques du hourdis sans réduction notable des sections des armatures apparentes : classe 3

Il y a risque pour les usagers des voies portées et franchies (poinçonnement par des roues de véhicules lourds et chutes de morceaux de béton sur la voie franchie) : mention S

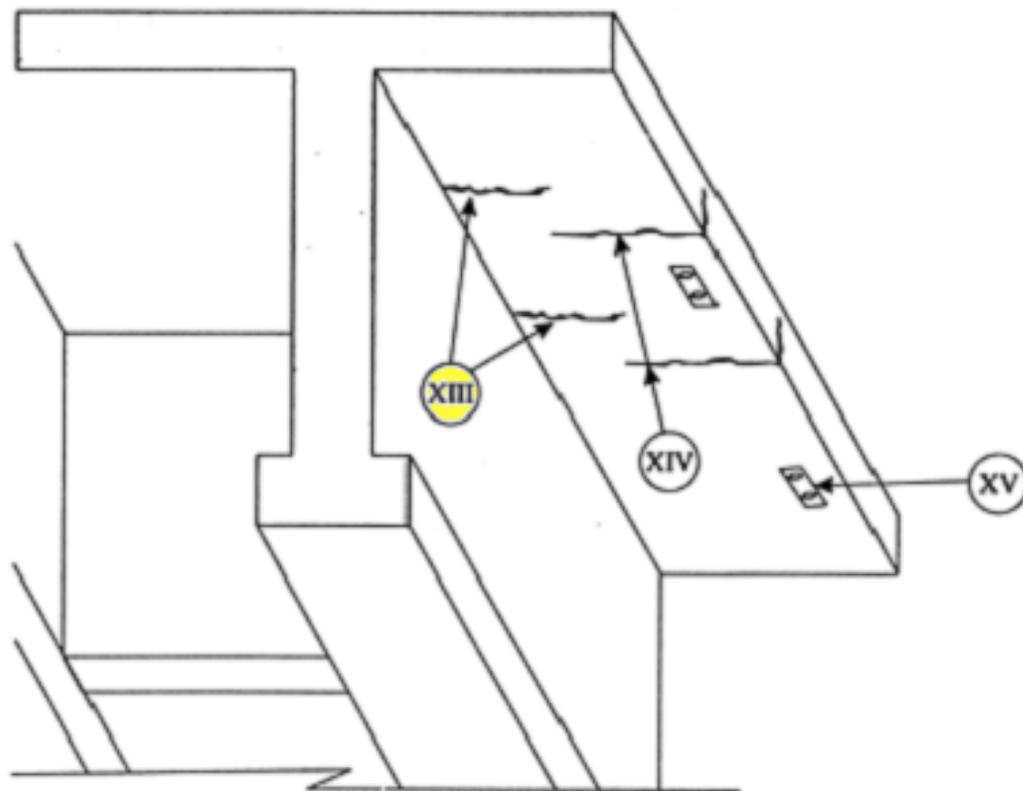
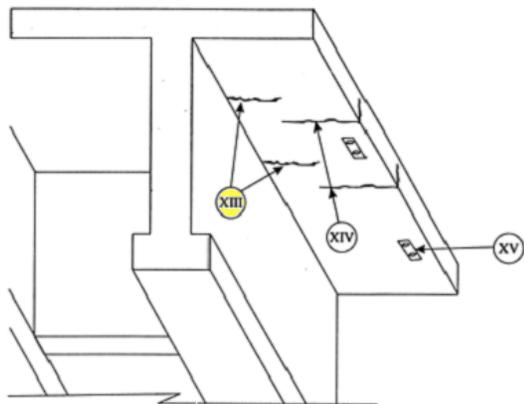
Fissuration des encorbellements

Fissures transversales prenant naissance au nu de la poutre de rive (type XIII du catalogue de désordres)

Réparties sur toute la longueur de l'encorbellement

Retrait gêné du béton de l'encorbellement coulé après celui de la poutre de rive

- sèches : classe 1
- avec venue d'eau ou efflorescences : classe 2

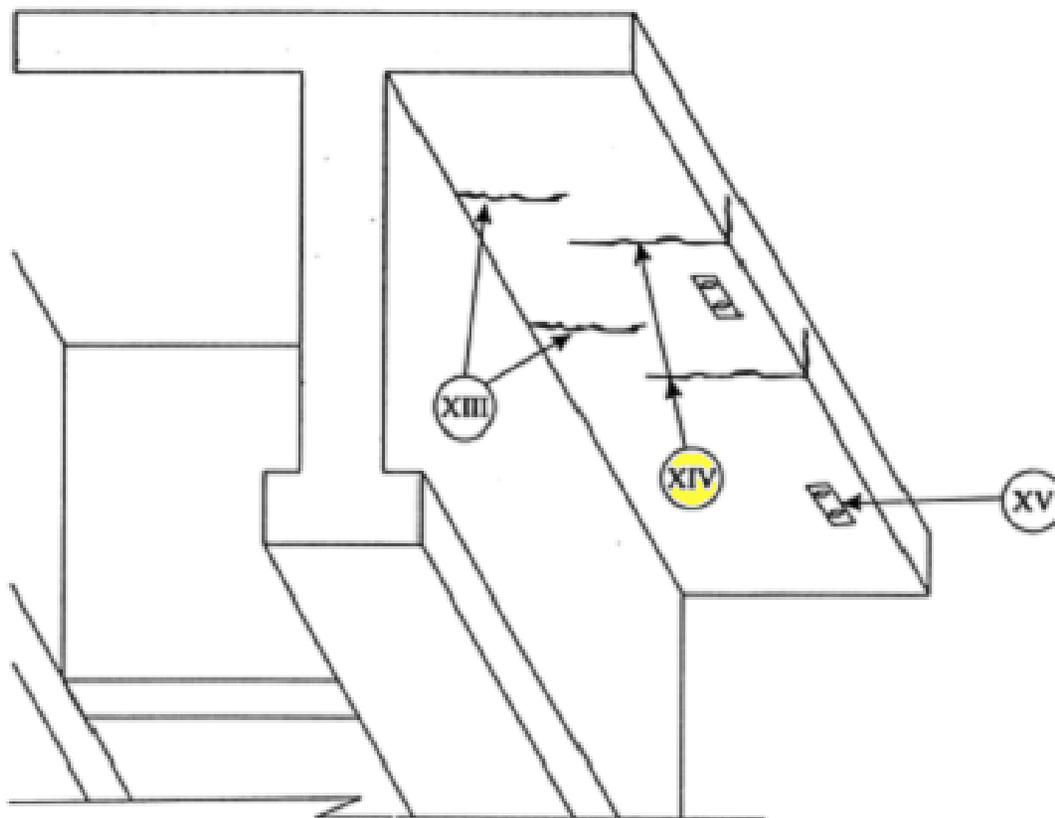
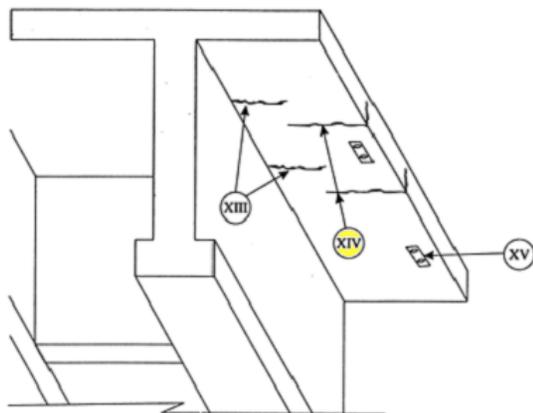
Fissuration des encorbellements

Fissures transversales prenant naissance au bord libre de l'encorbellement (type XIV du catalogue de désordres)

Plutôt vers la zone centrale de la travée

Flexion longitudinale

- sèches : classe 1
- avec venue d'eau ou efflorescences : classe 2E

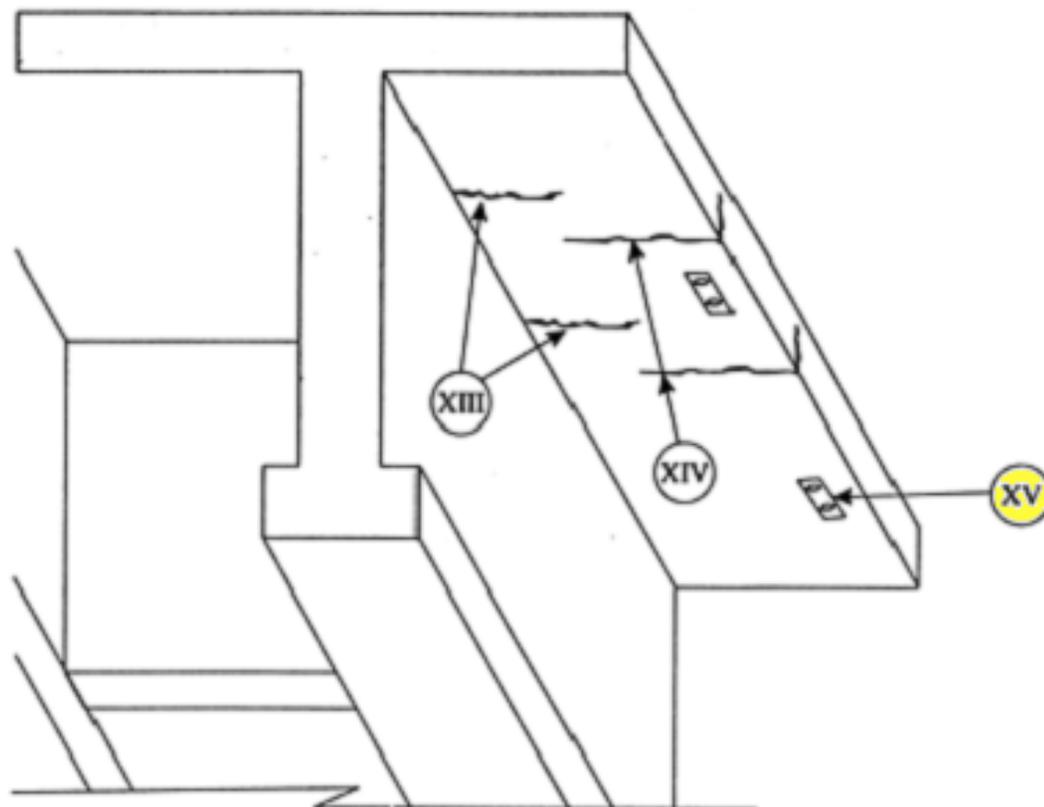
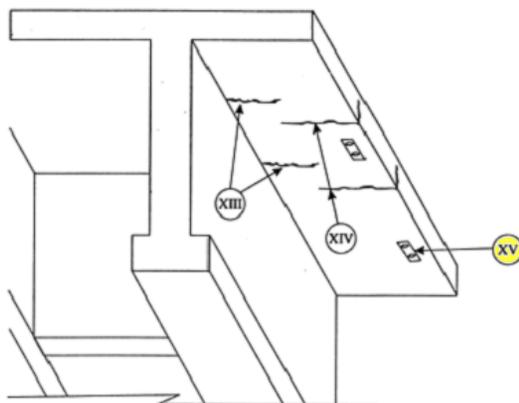
Défauts des encorbellements

Oxydation des ancrages d'un équipement (type XV du catalogue de désordres) accompagnée ou non d'éclats de béton

En bordure d'encorbellement

Mauvaise étanchéité au droit du système de fixation de l'équipement (défaut de raccordement avec l'étanchéité du tablier)

La présence d'un défaut localisé d'étanchéité peut entraîner à moyen terme la dégradation du béton : classe 2E

Il y a risque de rupture de la fixation de l'équipement : mention S

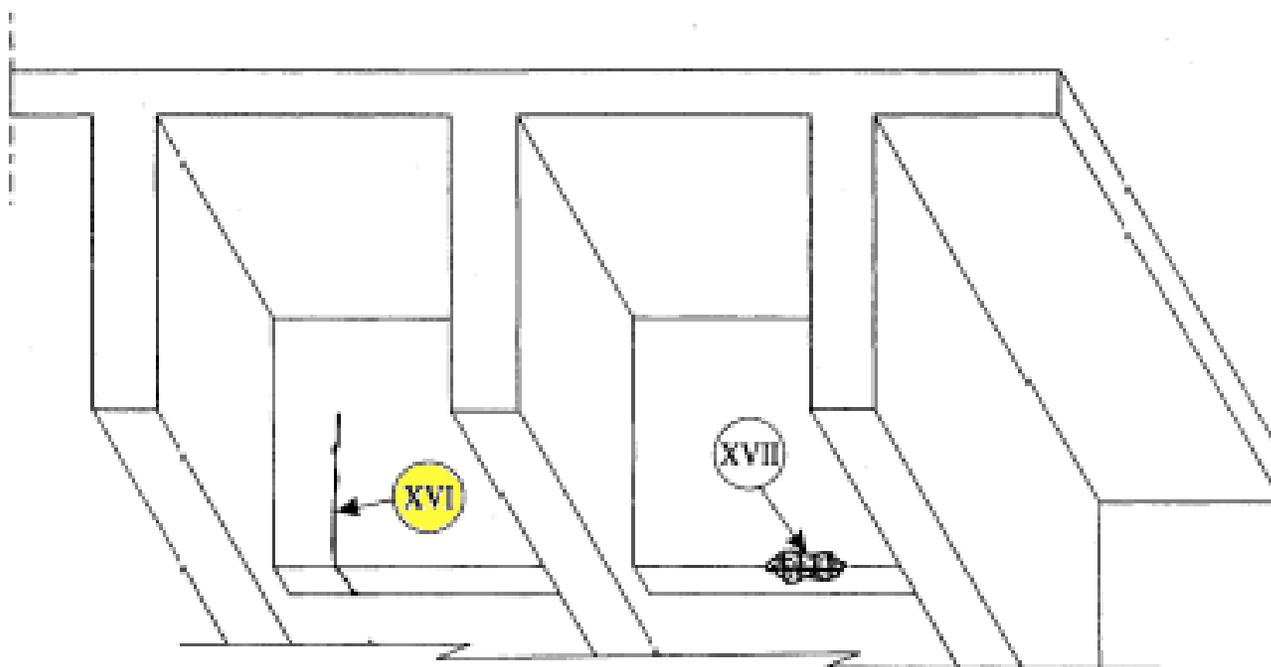
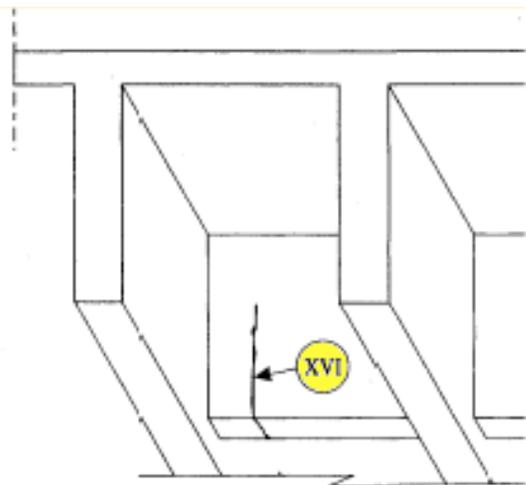
Désordres sur entretoises

Fissures verticales remontant à partir de la sous-face de l'entretoise, parfois jusqu'au hourdis (type XVI du catalogue de désordres)

Au nombre de 1 à 3, elles se situent soit en partie centrale entre deux poutres voisines, soit à quelques centimètres de ces poutres

Flexion ou efforts locaux à l'encastrement sur les poutres (retrait)

- ouverture inférieure à 0,3 mm : classe 1
- ouverture comprise entre 0,3 et 0,6 mm : classe 2
- ouverture supérieure à 0,6 mm : classe 2 à 3
