Poutres sous chaussée en béton armé

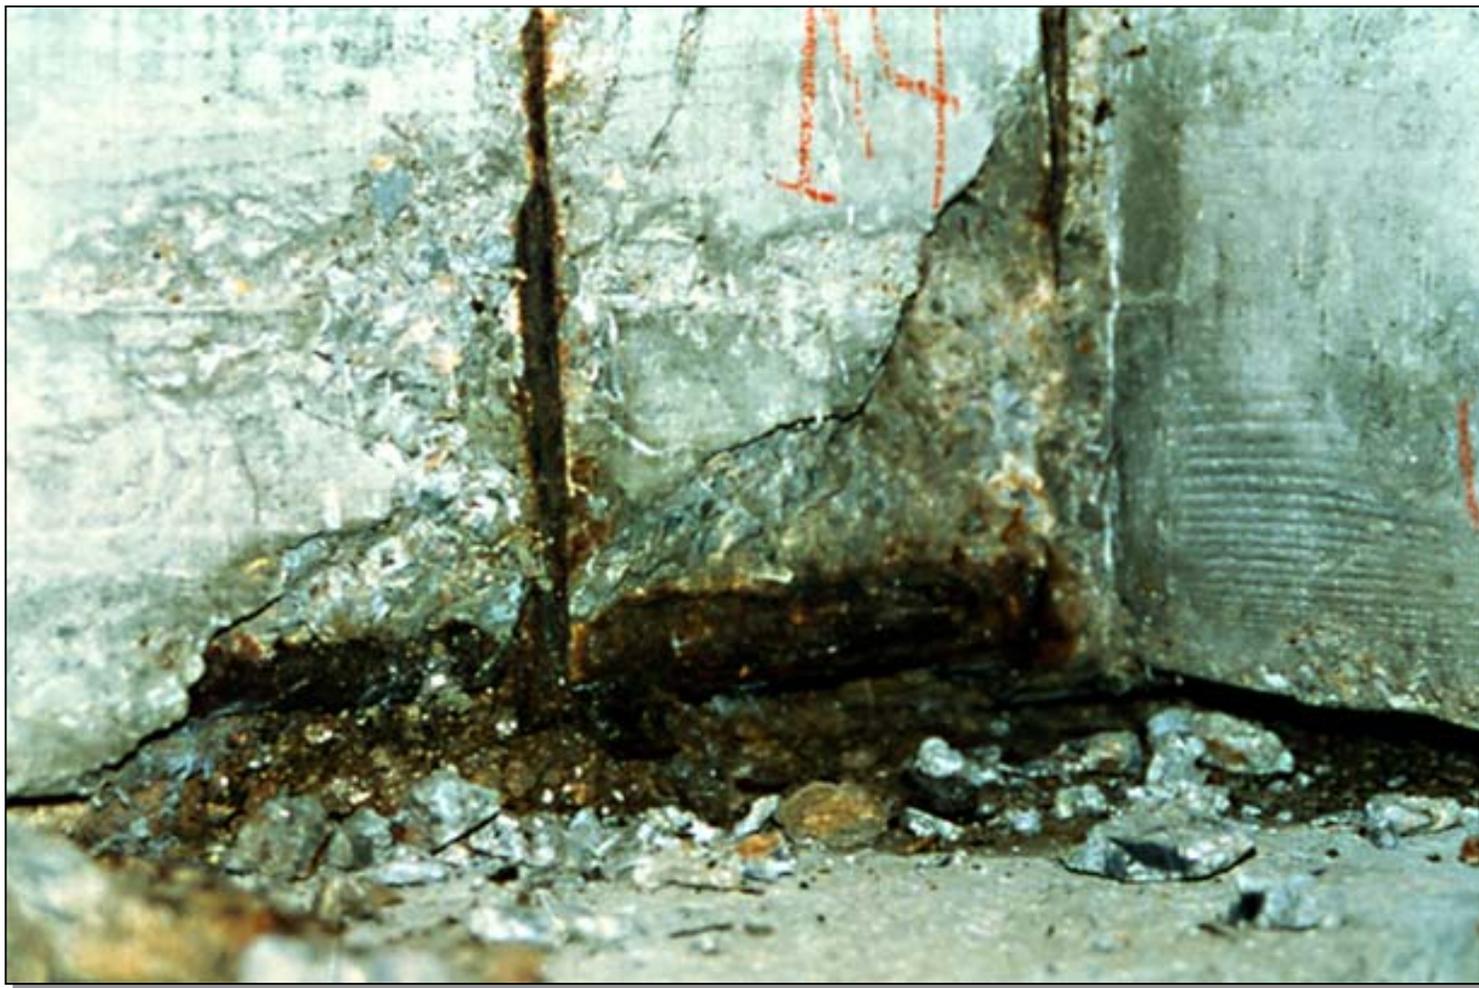
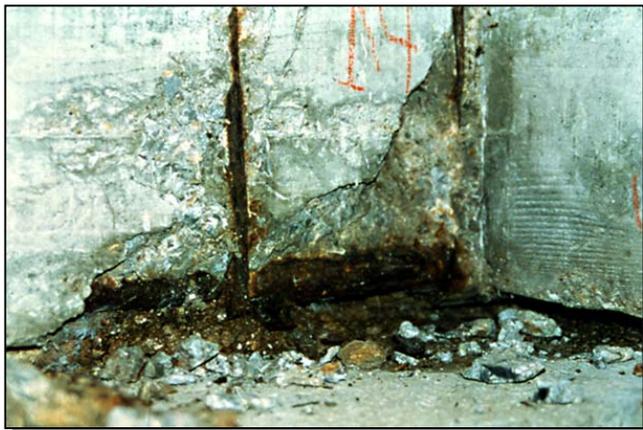
Désordres sur entretoises

Éclatement de béton avec armatures apparentes corrodées (défaut XVII du catalogue des désordres)

Dans l'angle inférieur d'une entretoise

Oxydation des armatures

- sans réduction notable des sections d'armatures apparentes oxydées :
classe 2
- avec réduction notable des sections d'armatures apparentes oxydées :
classe 2E
