Poutre-caisson

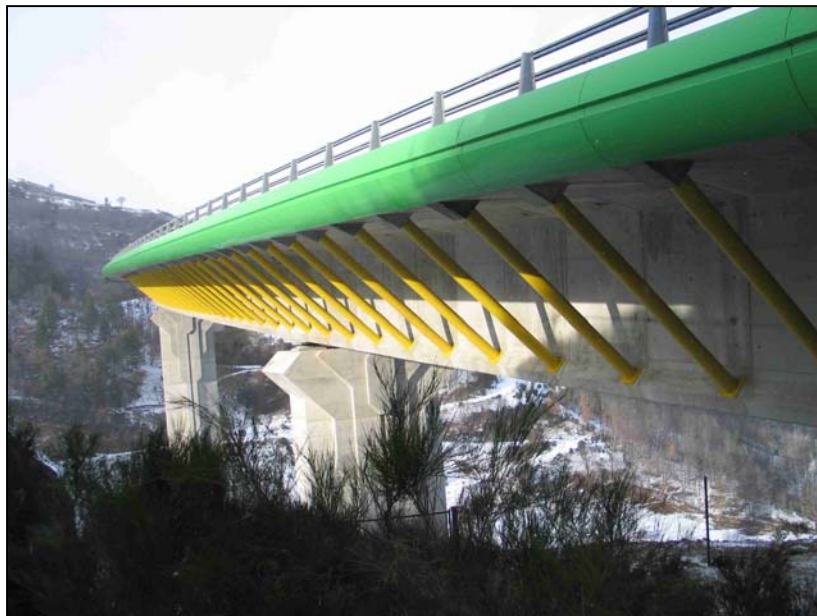
**Mono-caisson avec
bracons métalliques**

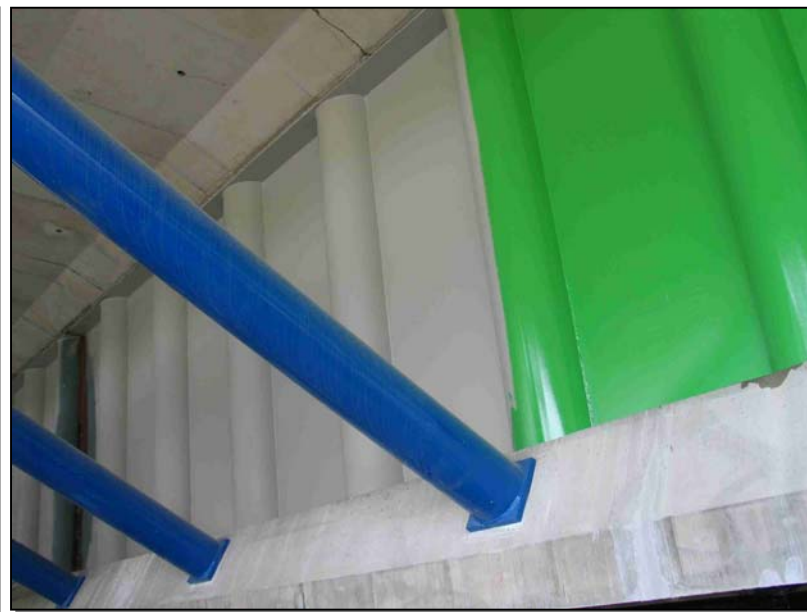
**Mono-caisson avec bracons
métalliques et âmes métalliques
plano-tubulaires**

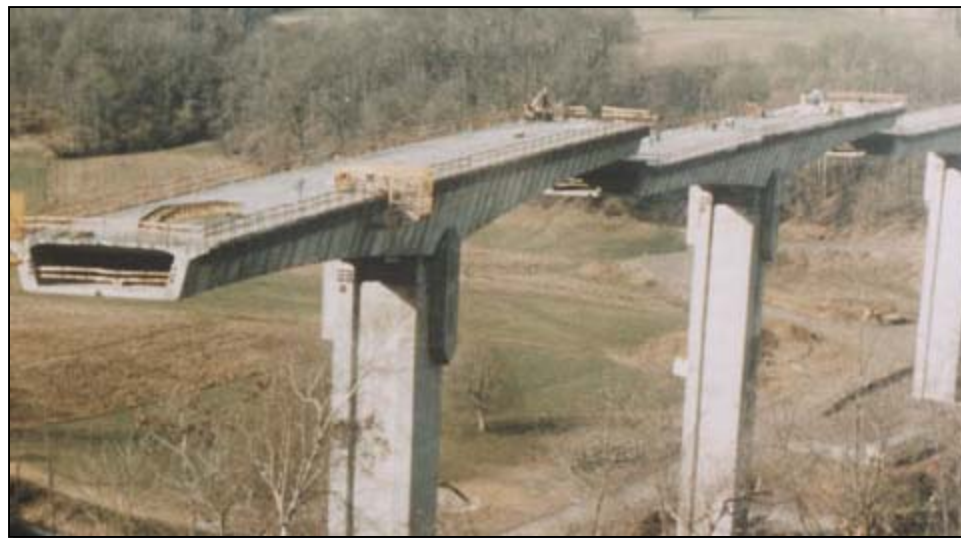
Précontrainte intérieure

▶ Câbles de fléau

Assemblage des voussoirs pendant la phase de construction

▶ Câbles de continuité

Assemblage des fléaux et des extrémités du tablier

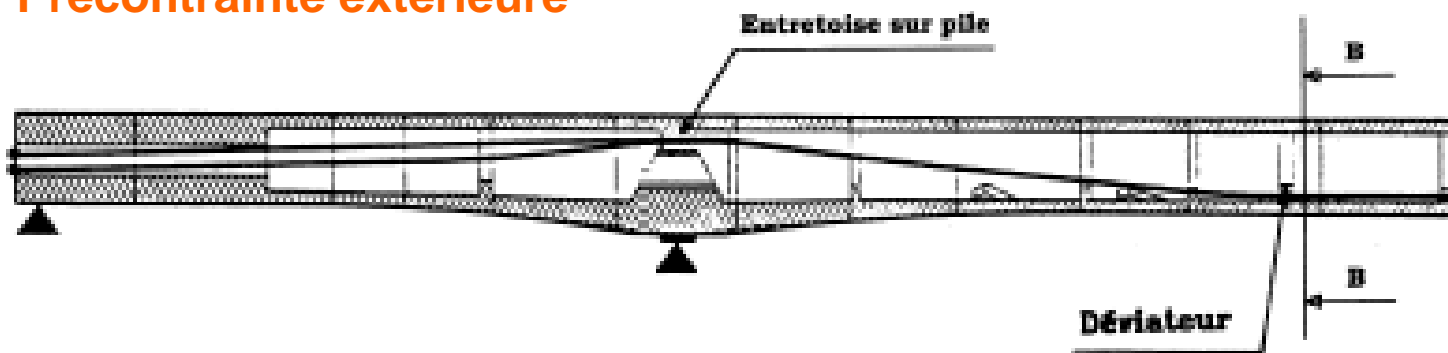
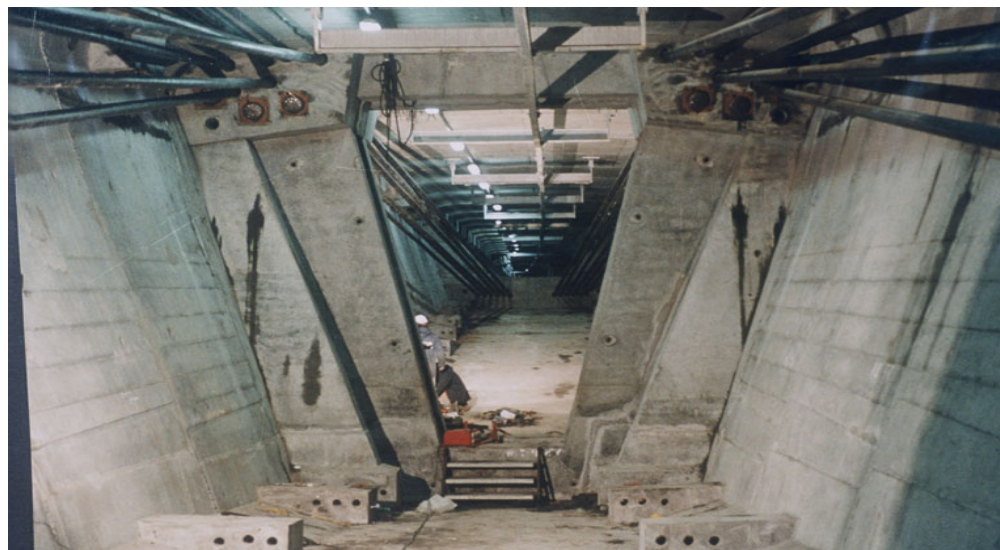
Précontrainte extérieure

La précontrainte extérieure est couramment utilisée en câblage de continuité depuis les années 1980

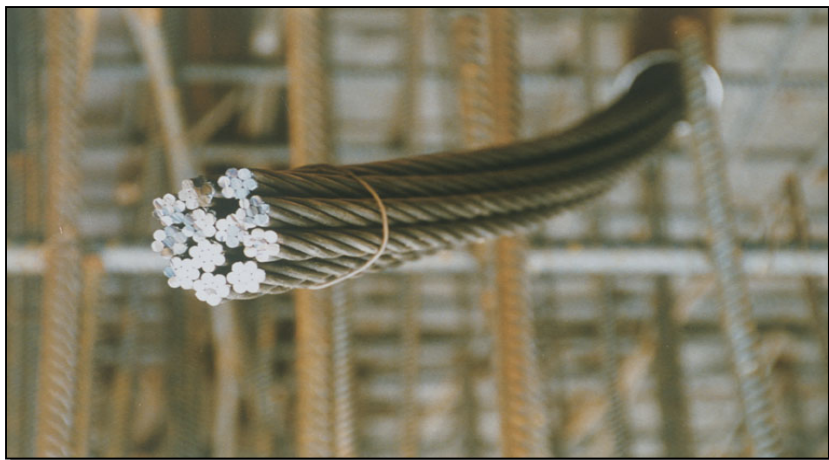
Les câbles sont composés de torons : par exemple un câble 12T15S est composé de 12 torons de 15,7 mm de diamètre et d'une section de 150 mm² chacun

Les câbles sont ancrés à la structure au moyen de clavettes ou mors, plaque et tromplaque

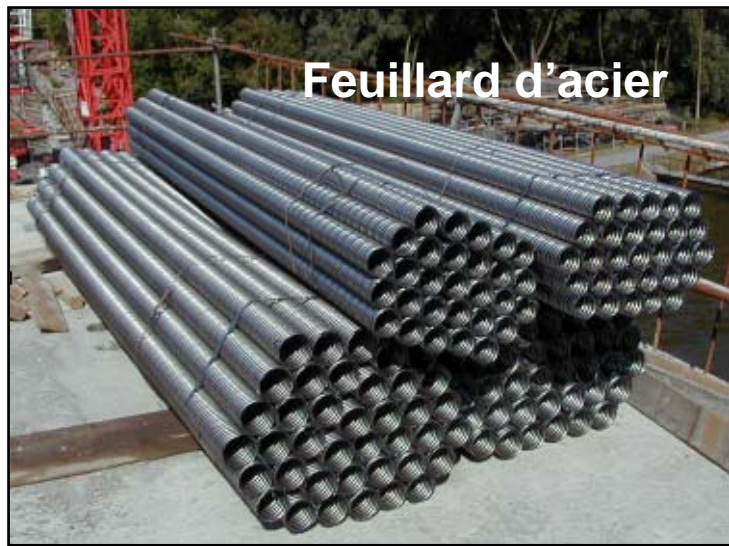
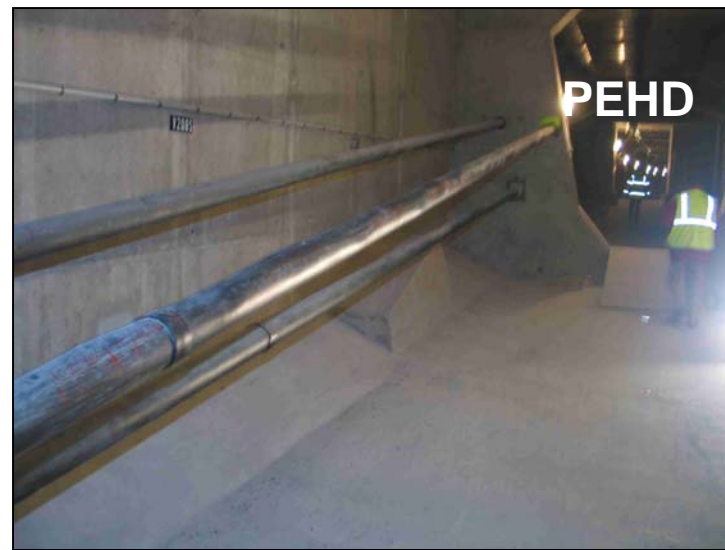
Les armatures sont disposées dans des conduits ou gaines

- Précontrainte intérieure : les conduits en feuillard d'acier sont noyés dans le béton
- Précontrainte extérieure : les conduits sont généralement en polyéthylène haute densité (PEHD) et disposés à l'extérieur du béton et à l'intérieur des caissons

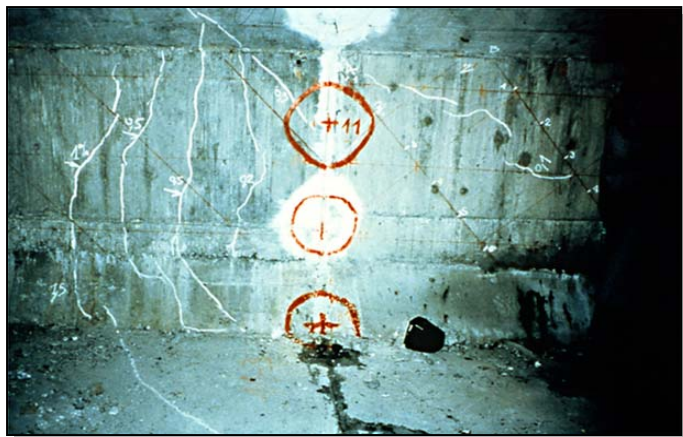
Fissuration des âmes

► **Type de défaut**

Fissures transversales de flexion (souvent très fines et difficiles à détecter) (type I du catalogue des désordres)

► **Situation**

Préférentiellement situées dans les joints entre voussoirs et dans les zones dites de « moment nul »

Dans le cas présent, unique en fibre inférieure et multiples dans les âmes

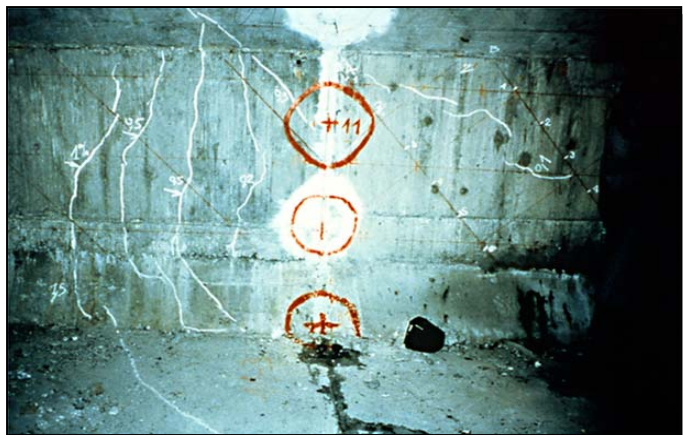
Fissuration des âmes

► Cause

Insuffisance de résistance à la flexion longitudinale due à la concomitance possible de plusieurs causes (déficits de précontrainte, redistribution d'efforts par fluage, non prise en compte du gradient thermique...)

► Critère de classement

Sans risque de fatigue des armatures de précontrainte : classe 3

Avec risque de fatigue (trafic PL important) ou fissure très ouverte : classe 3U

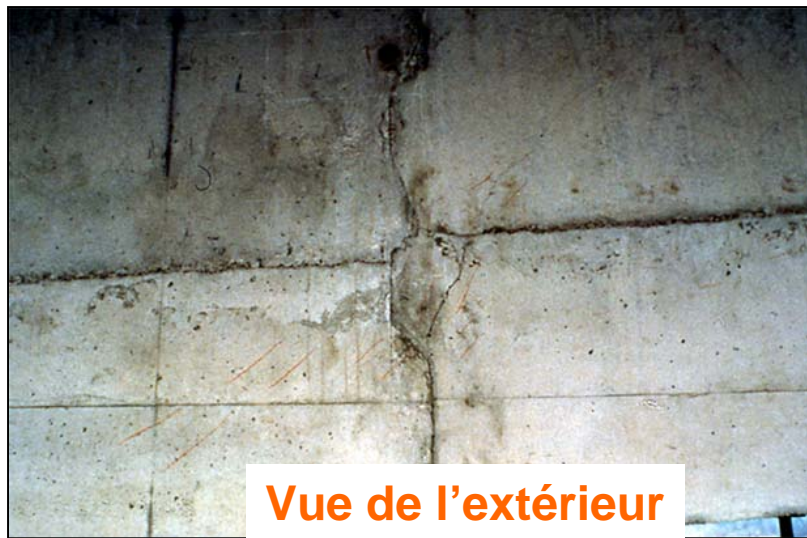
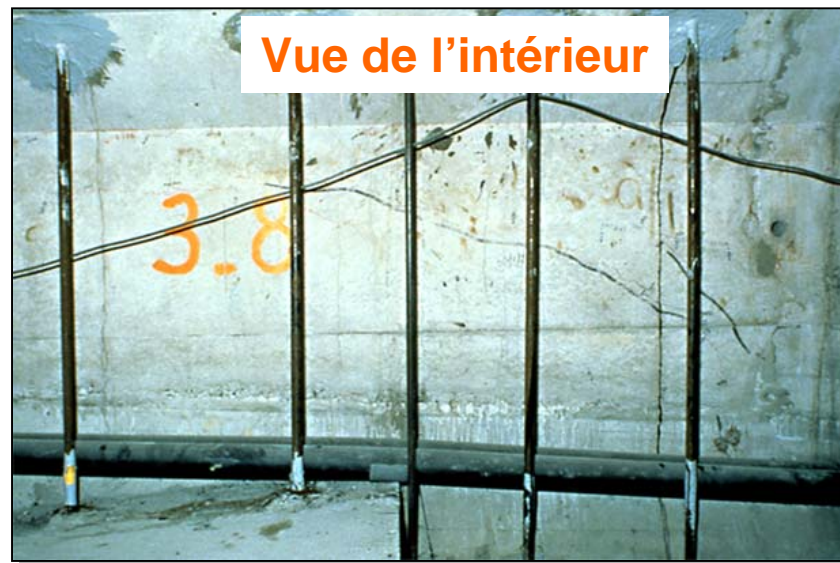
Fissuration des âmes

Vue de l'extérieur

Vue de l'intérieur

Fissure oblique d'effort tranchant (type II du catalogue de désordres)

Insuffisance de résistance au cisaillement due à la concomitance possible de plusieurs causes (excès de poids propre, insuffisance de précontrainte longitudinale, absence ou insuffisance de précontrainte verticale dans les âmes)

Isolée et inférieure à 0,3 mm : classe 3

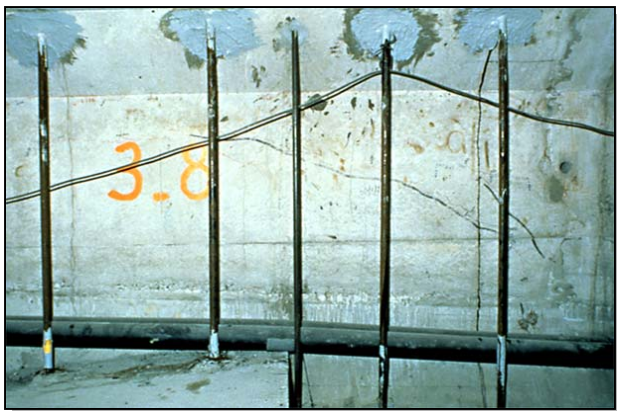
Fissuration des âmes

▶ **Type de défaut**

▶ **Situation**

Dans les âmes, à proximité des appuis

▶ **Cause**

▶ **Critère de classement**

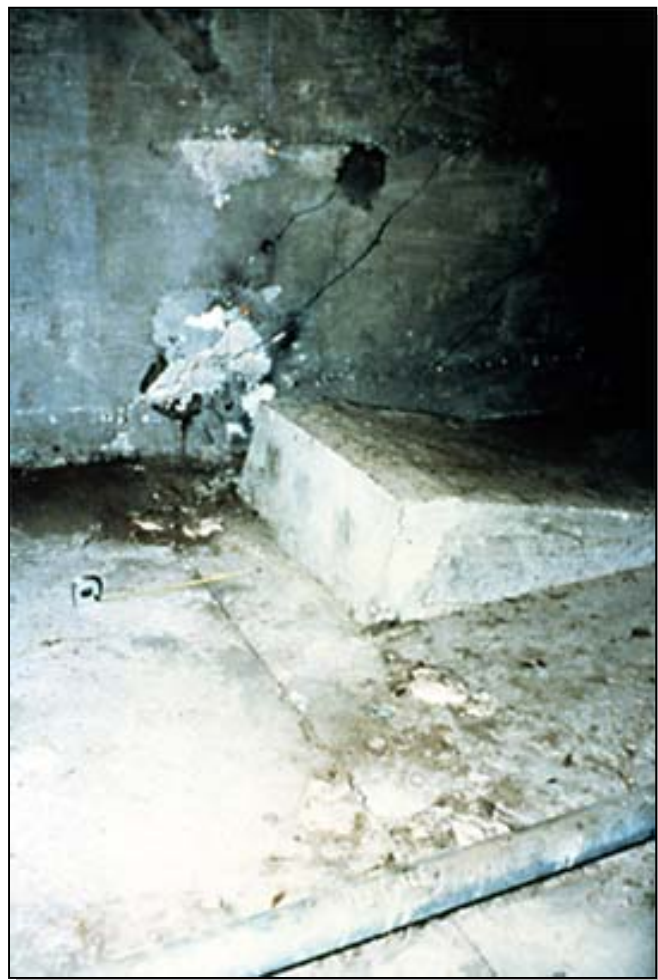
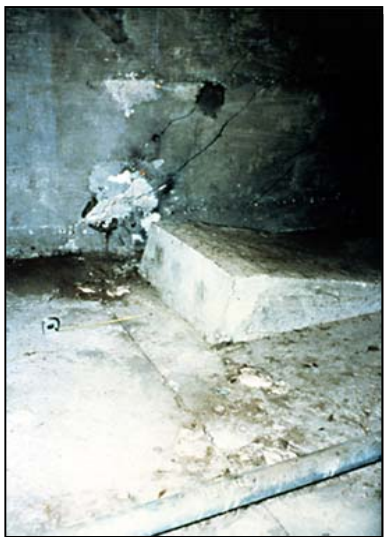
Fissuration du hourdis inférieur et des âmes

Fissures de diffusion entraînement (type XXIX du catalogue de désordres)

Multiples, remontant haut dans l'âme et accompagnées d'une ouverture de joint entre voussoirs : classe 3U

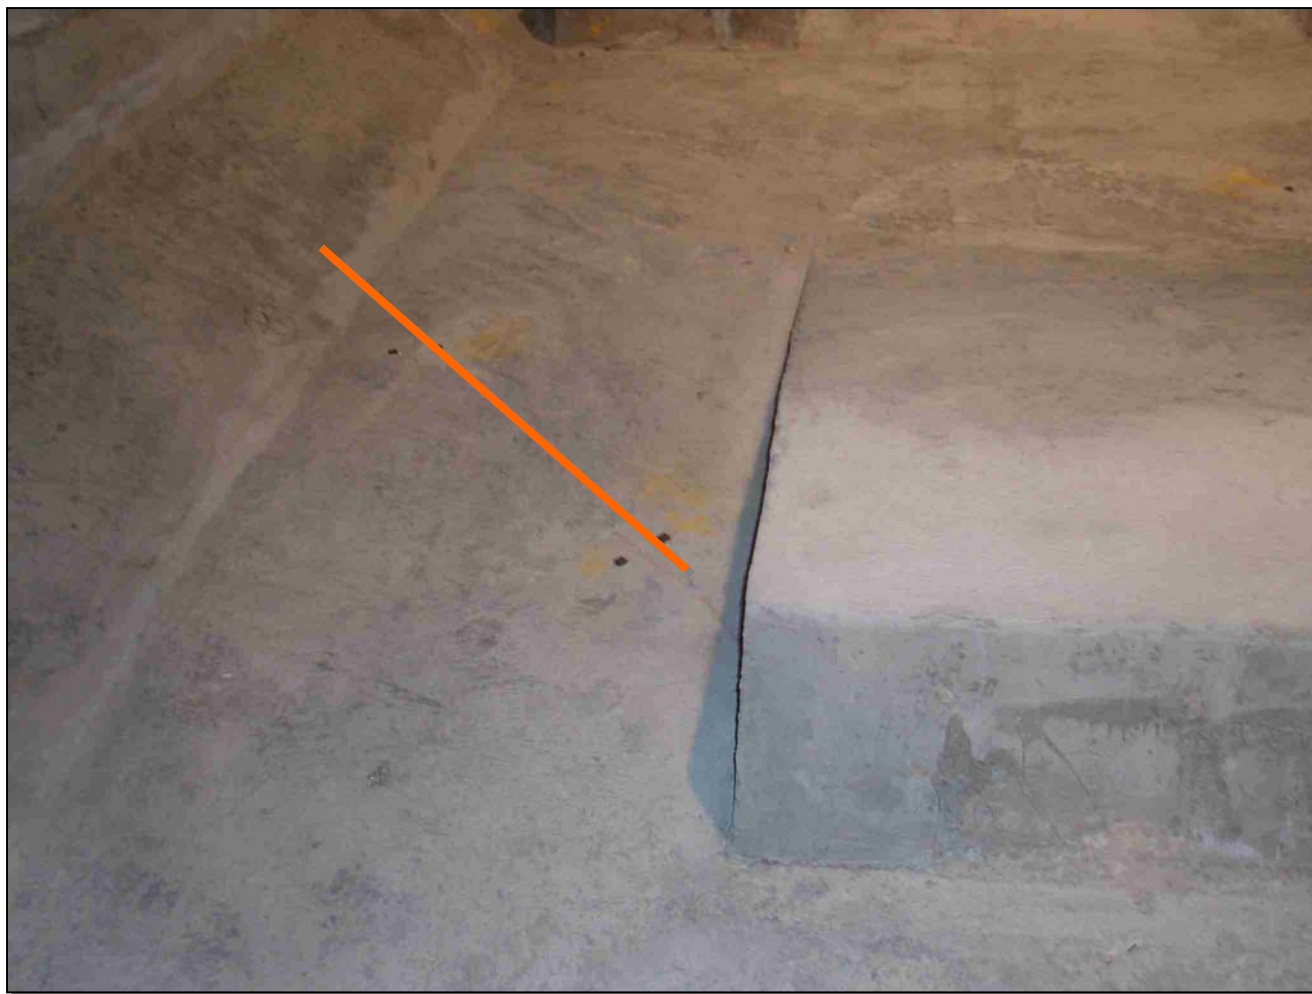
Fissuration du hourdis inférieur

Fissure de diffusion, encore appelée fissure en « arêtes de poisson » (type XXVIII du catalogue de désordres)

Fine et ne portant que sur un ancrage, sans se prolonger dans l'âme :
classe 2

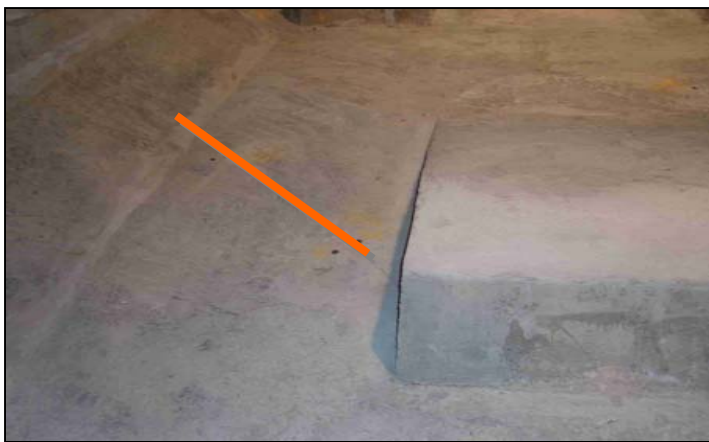
Fissuration du hourdis inférieur

► Type de défaut

► Situation

Elle s'amorce en partie arrière d'un bossage d'ancrage de câble situé en hourdis inférieur et peut remonter dans l'âme

► Cause

Insuffisance des armatures de couture du hourdis sous l'effet de la diffusion des efforts concentrés des ancrages

► Critère de classement

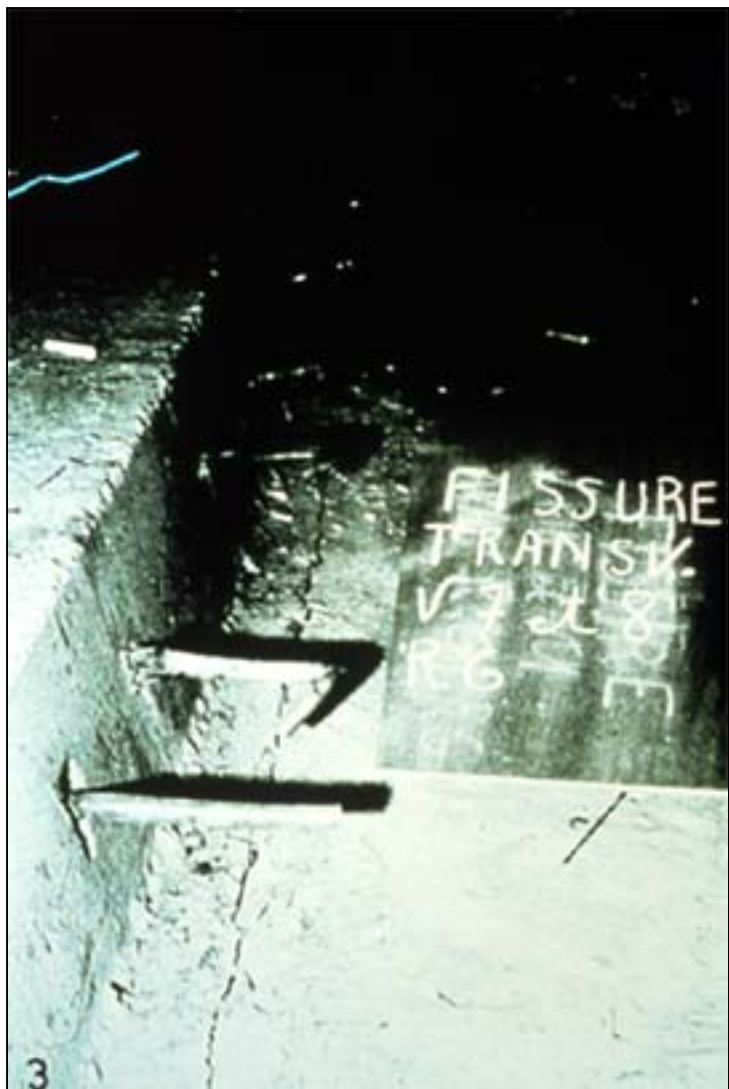
Fissuration du hourdis inférieur

Fissure d'entraînement (type XXIX du catalogue de désordres)

Dans le cas présent, elle se conjugue à une fissure de flexion : classe 3U

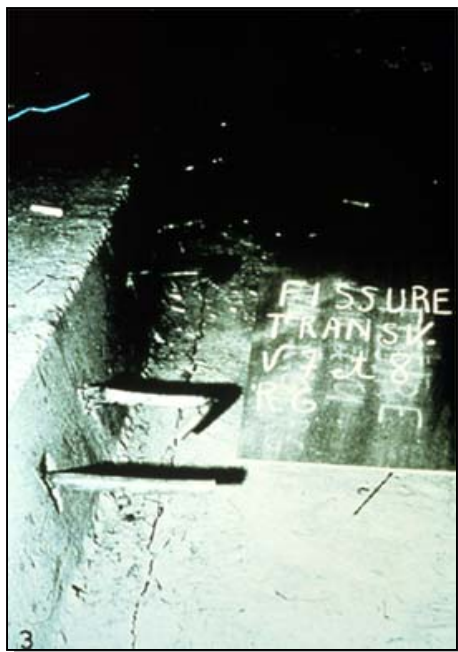
Fissuration du hourdis inférieur

► Type de défaut

► Situation

Située à l'arrière d'un bossage d'ancrage de plusieurs câbles de continuité

► Cause

Ferrailage insuffisant pour couvrir les tractions s'exerçant à l'arrière du bossage, et arrêt de nombreux câbles de continuité dans une même section

► Critère de classement

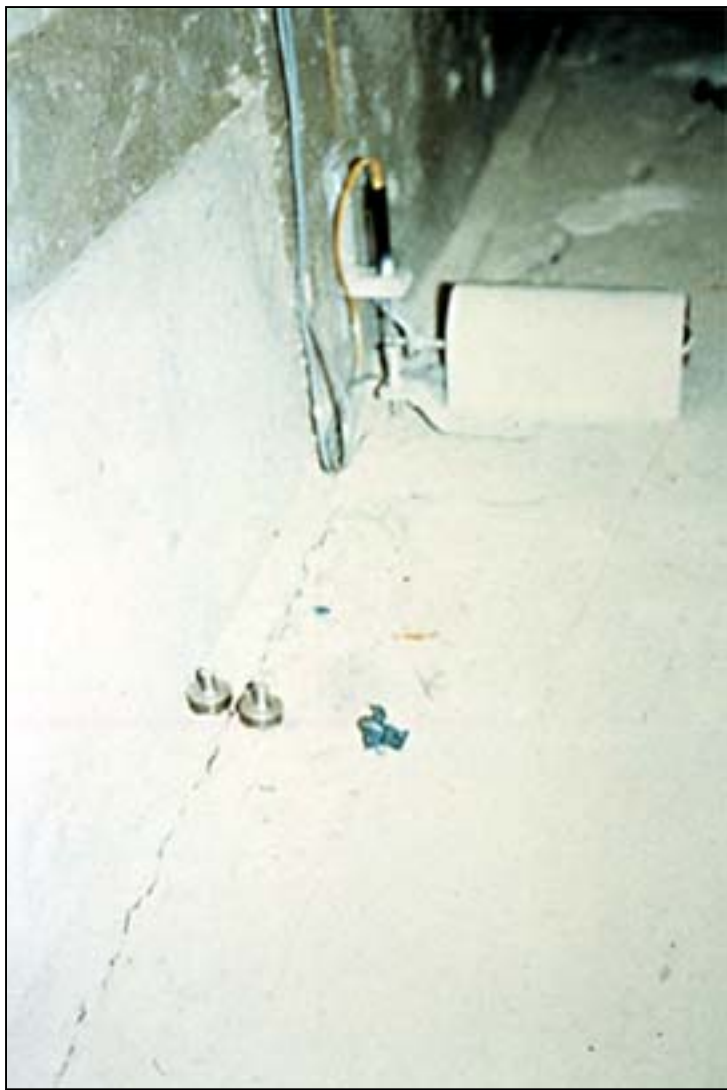
Fissuration du hourdis inférieur

Fissure de poussée au vide
(type XXXIV du catalogue de désordres)

Intérieure au caisson à la jonction âme /
hourdis inférieur (accompagnée par une
fissuration longitudinale répartie sous le
hourdis inférieur type XXXIII du catalogue
de désordres)

Fissure d'ouverture importante (supérieure à 0,5 mm) combinée à des désordres de flexion : classe 3U

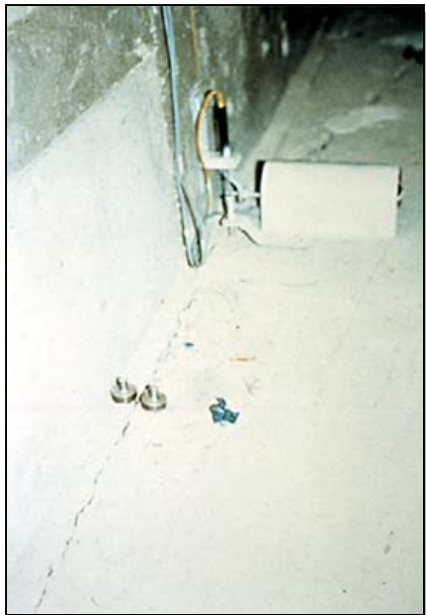
Fissuration du hourdis inférieur

► Type de défaut

► Situation

► Cause

Insuffisance de ferrailage transversal pour s'opposer à la poussée vers le bas des câbles de continuité, dans un hourdis courbe. (Ceci est aggravé par une insuffisance de résistance en flexion transversale de l'ouvrage)

► Critère de classement

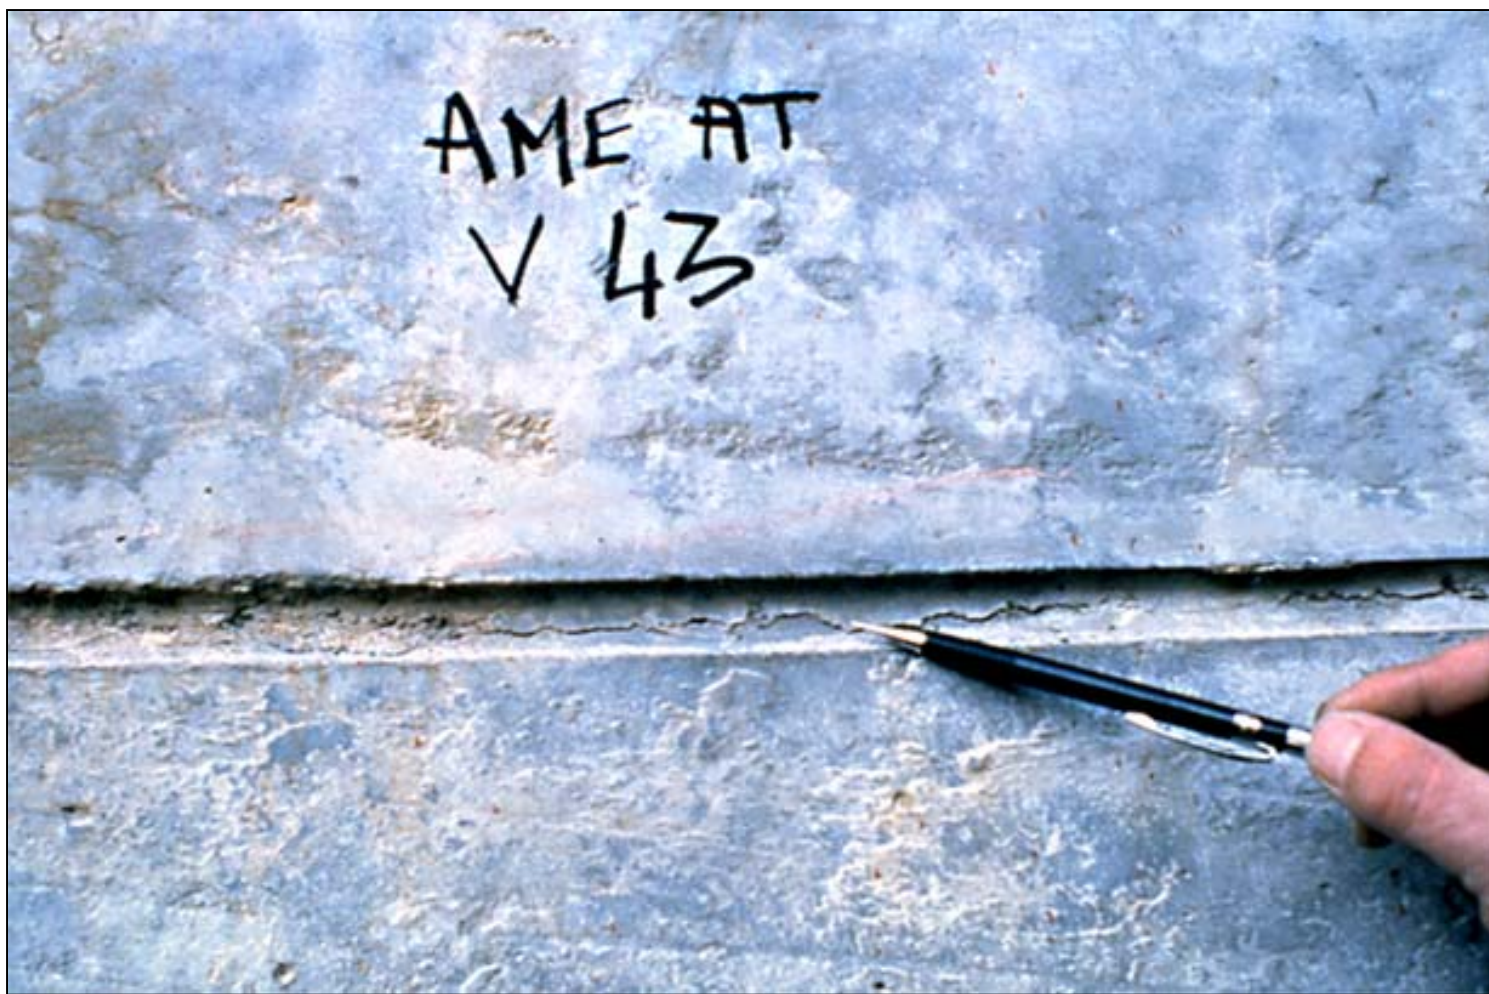
Fissuration à la jonction hourdis / âmes

Fissure longitudinale traversante (type XXXIV)

Si poussée au vide (alors accompagnée par une fissuration longitudinale répartie sous le hourdis inférieur) : classe 3U

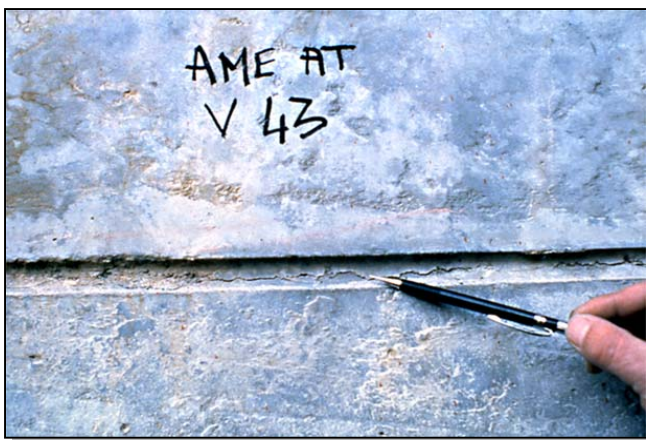
Fissuration à la jonction hourdis / âmes

▶ **Type de défaut**

▶ **Situation**

Entre l'âme et le hourdis inférieur (vue de l'extérieur)

▶ **Cause**

Retrait gêné dû à une construction par phases ou poussée au vide des câbles

▶ **Critère de classement**

Si retrait gêné et selon l'ouverture : classe 1 ou 2

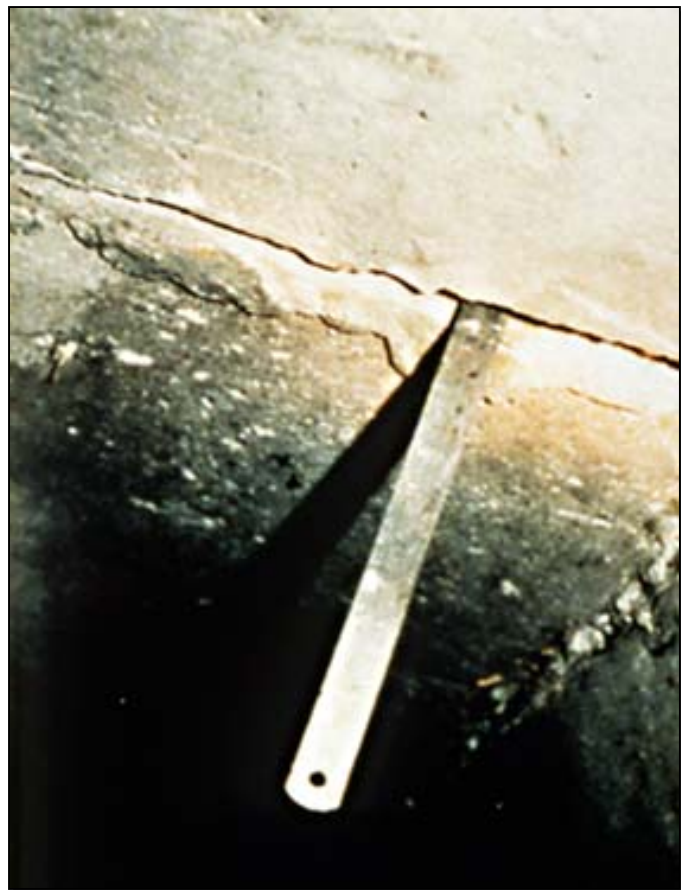
Désordre du hourdis supérieur

Défaut de conjugaison (défaut n°22 du catalogue des désordres)

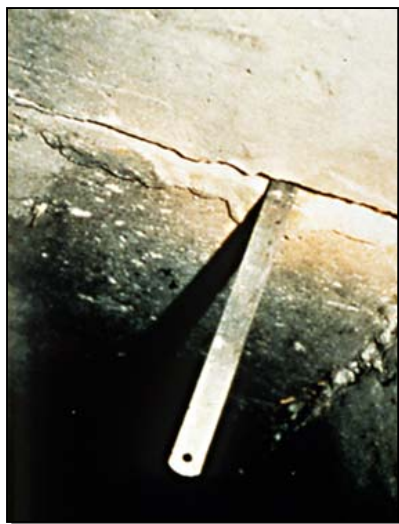
Désordre du hourdis supérieur

► Type de défaut

► Situation

Situé, dans le cas présent, dans un joint entre voussoirs en hourdis supérieur

► Cause

Mauvaise conjugaison à la construction

► Critère de classement

Sans battement des lèvres du joint au passage des véhicules et localisé sur quelques dizaines de centimètres : classe 1

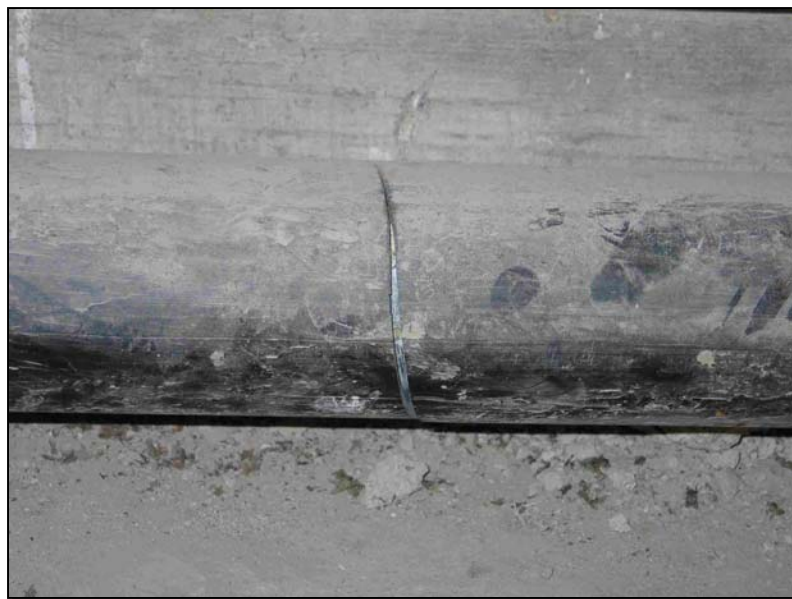
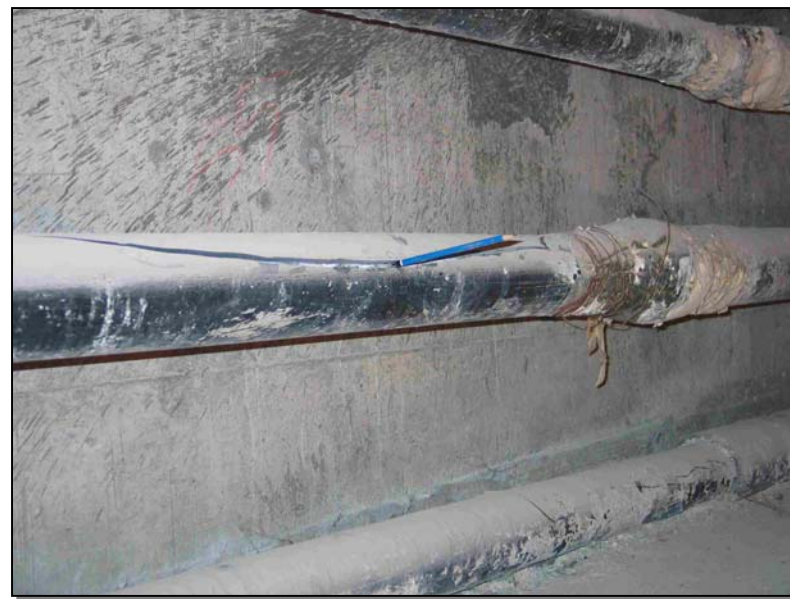
Désordres de la précontrainte extérieure

Fissuration du conduit en polyéthylène haute densité (PEHD)

Défaut de mise en œuvre ou de matériau (PEHD) avec mise en cause de la durabilité du conduit

Défaut de résistance mécanique par mise en vibration de la gaine sous trafic ou défaut du coulis de ciment ou des armatures de précontrainte

Mise en cause de la protection anticorrosion des câbles de précontrainte : classe 2E

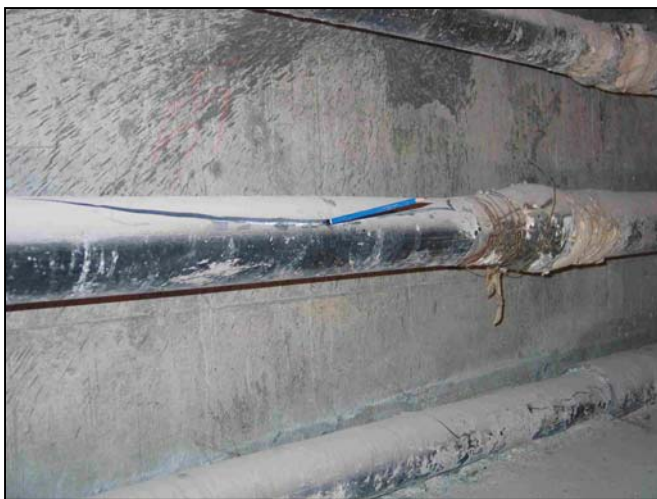
Désordres de la précontrainte extérieure

► Type de défaut

► Situation

Localisée, dans le sens longitudinal ou transversal

► Cause

► Critère de classement

Le conduit et le coulis sont des éléments de protection. Il faut examiner l'état des armatures de précontrainte

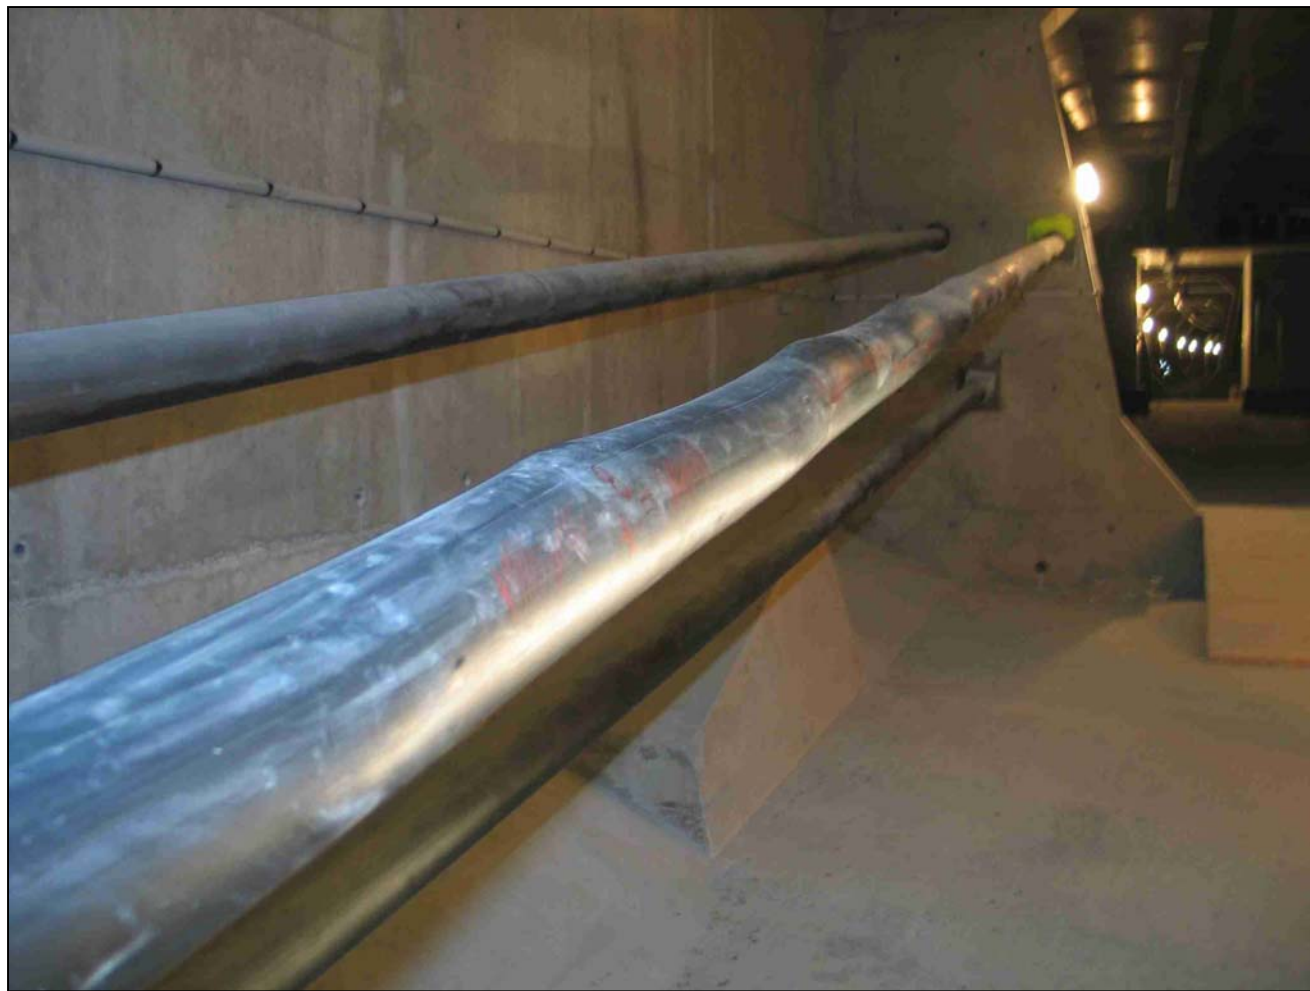
Désordres de la précontrainte extérieure

Rupture de toron à la mise en tension ou par corrosion durant la vie de l'ouvrage

Si la déformation est apparue en service : classe 3U

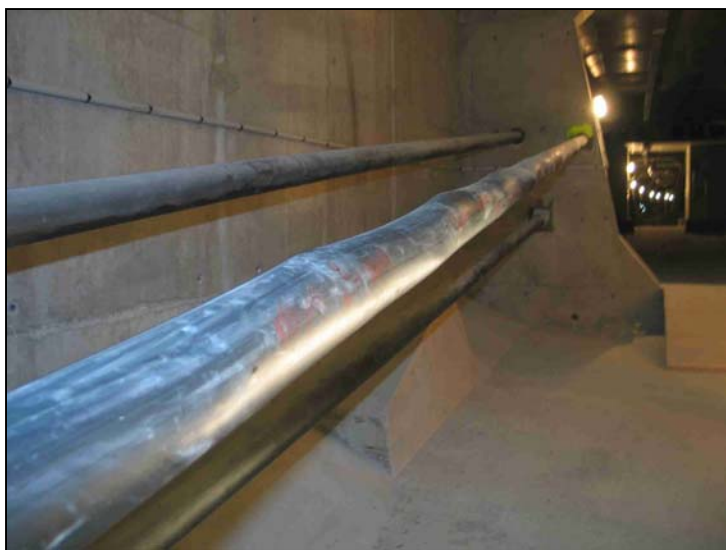
Désordres de la précontrainte extérieure

► Type de défaut

Déformation en hélice du conduit en PEHD

► Situation

Sur une partie de la longueur du câble

► Cause

► Critère de classement

Si la déformation est d'origine et a été analysée et traitée pendant les travaux, enregistrée dans le dossier de l'ouvrage et relevée lors de l'inspection détaillée initiale : classe 1

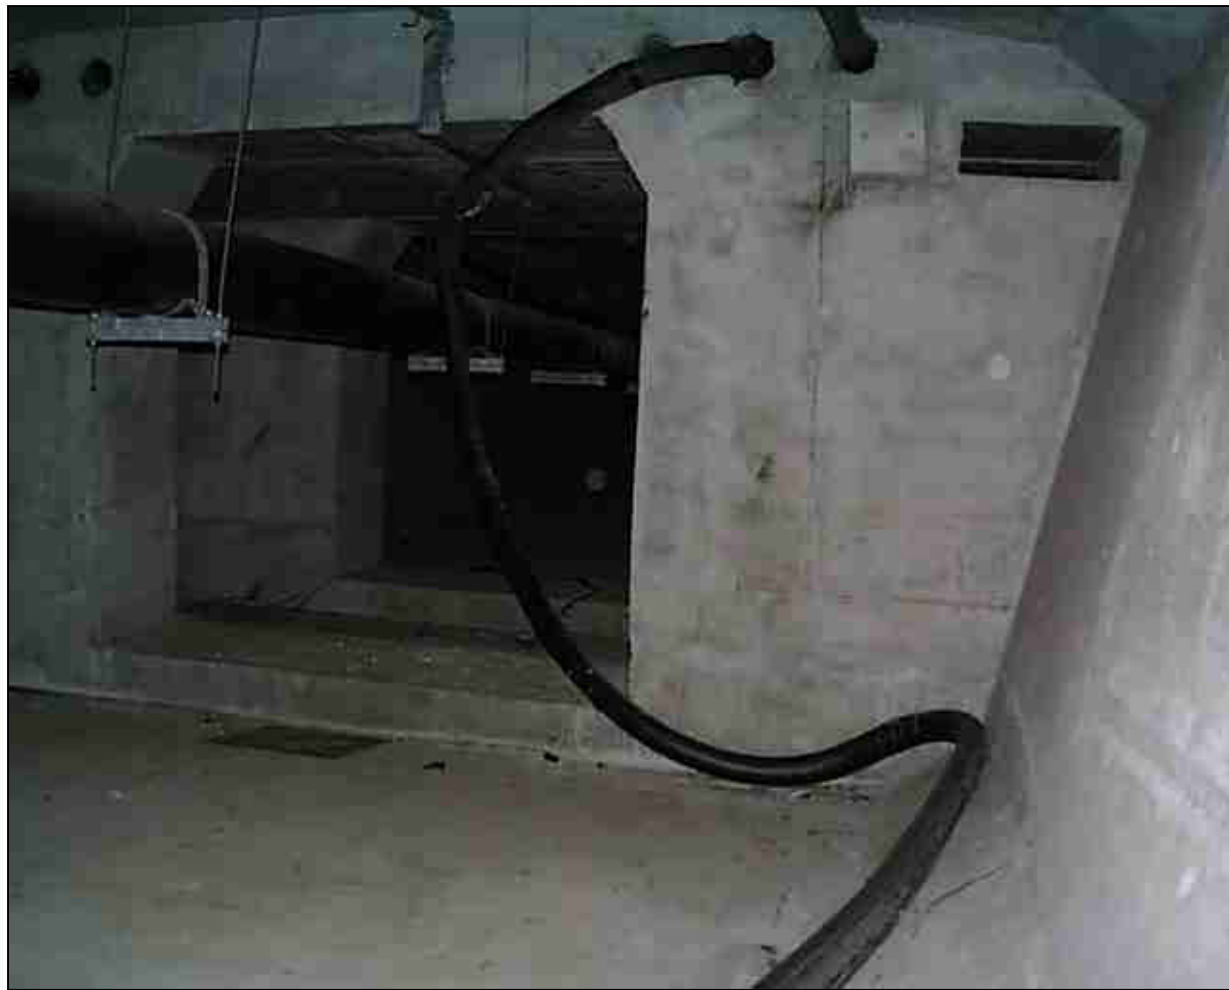
Désordres de la précontrainte extérieure

Rupture de câble

Corrosion des armatures par des éléments agressifs du coulis

Mise en cause de la stabilité de l'ouvrage et de la sécurité des agents d'inspection : classe 3U + mention S

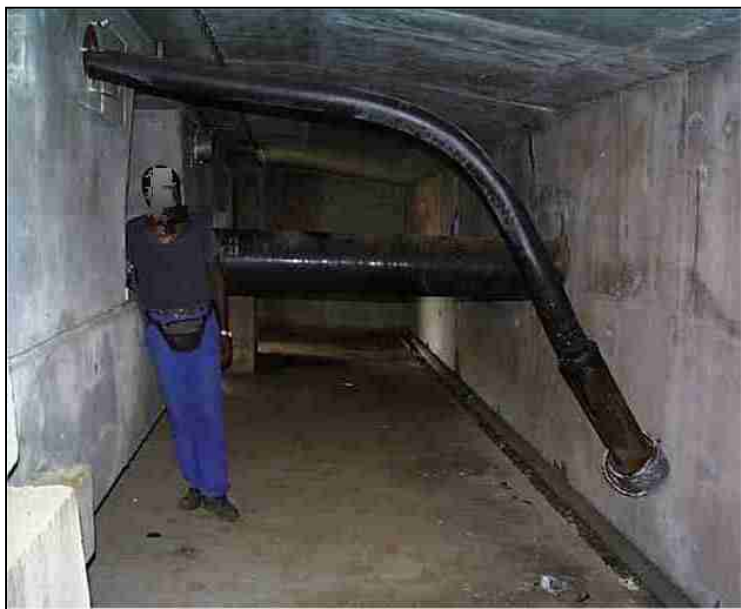
Désordres de la précontrainte extérieure

► Type de défaut

► Situation

En section courante derrière un ancrage

► Cause

► Critère de classement
