MINISTÈRE DES TRANSPORTS  
SERVICE D'ÉTUDES TECHNIQUES DES ROUTES ET AUTOROUTES  
S. É. T. R. A.

DÉPARTEMENT DES OUVRAGES D'ART  
Division des Ouvrages en Métal  
J. BERTHELLEMY

**CONDITIONS CLIMATIQUES ET CORROSION  
À L'INTÉRIEUR DES GRANDS CAISSONS MÉTALLIQUES**  
traduit de l'allemand d'après une publication de W. KRANITZKY,  
der STAHLBAU 2/1983

# **CONDITIONS CLIMATIQUES ET CORROSION À L'INTÉRIEUR DES GRANDS CAISSONS MÉTALLIQUES.**

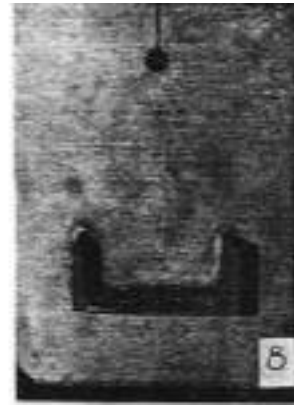
*figure 7*

*État de la tôle de la figure 5 en mai 1980.  
après 20 ans dans le caisson  
fermé.*

La différence entre les tôles des caissons ouverts et fermés, visible en 1971, s'est accentuée par la suite. Les figures 4 et 5 montrent une tôle de caisson aéré, les figures 6 et 7 une tôle suspendue dans un caisson fermé. On distingue encore sur les copies en noir et blanc que la corrosion est nette, bien que peu profonde, sur la tôle sablée du caisson ouvert, tandis que la tôle du caisson fermé est à peine attaquée. Sur la tôle décapée main du caisson fermé, on ne voit presque pas de changement entre les photos 8 et 9 séparées par 20 ans.

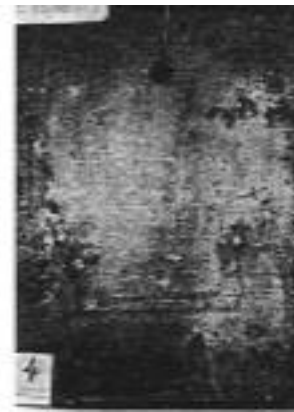
*figure 9*

*État de la tôle de la figure 8 en mai 1980  
après 20 ans dans le caisson  
fermé.*
