Défauts d'aspect et autres défauts

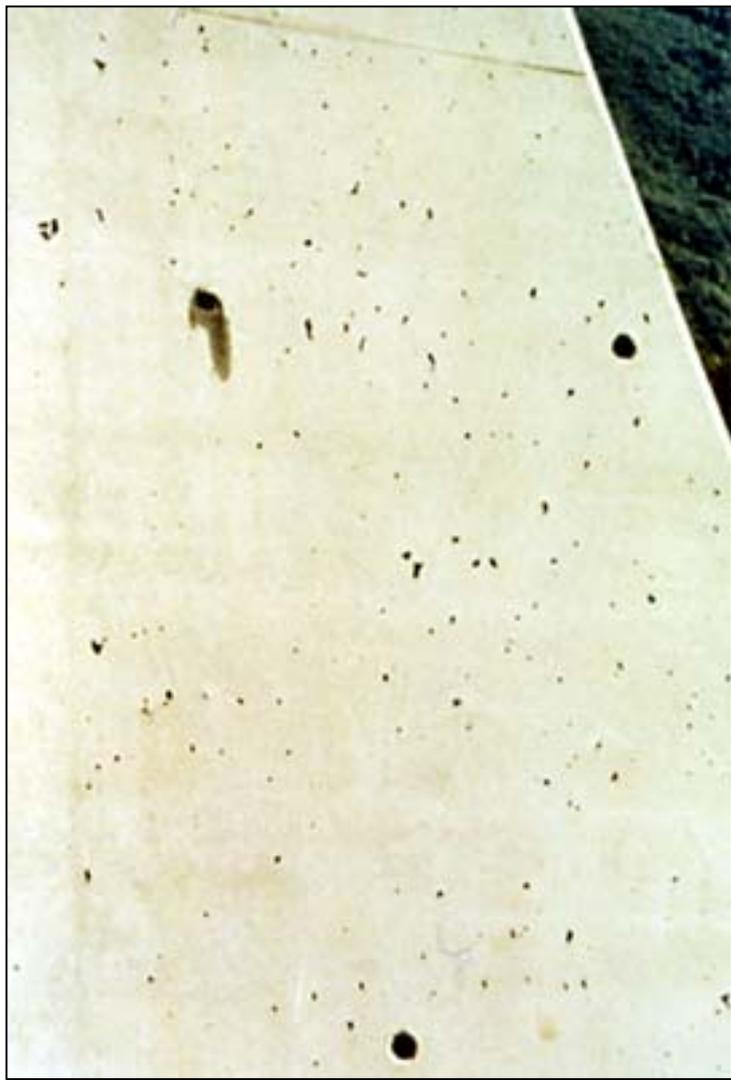
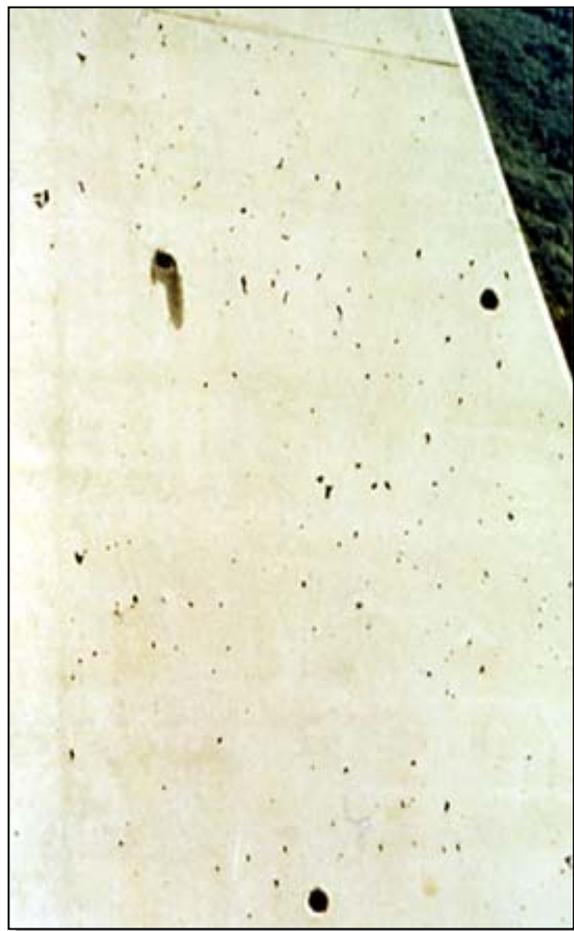
Bullage (ou soufflures)

Dans le cas présent, situé sur une pile
Peut affecter différentes parties d'ouvrage

Les causes peuvent être regroupées en 3 catégories :

- défectuosité du béton
- inadaptation des coffrages
- négligence dans la mise en œuvre

Pose essentiellement un problème d'esthétique des parements : classe 1

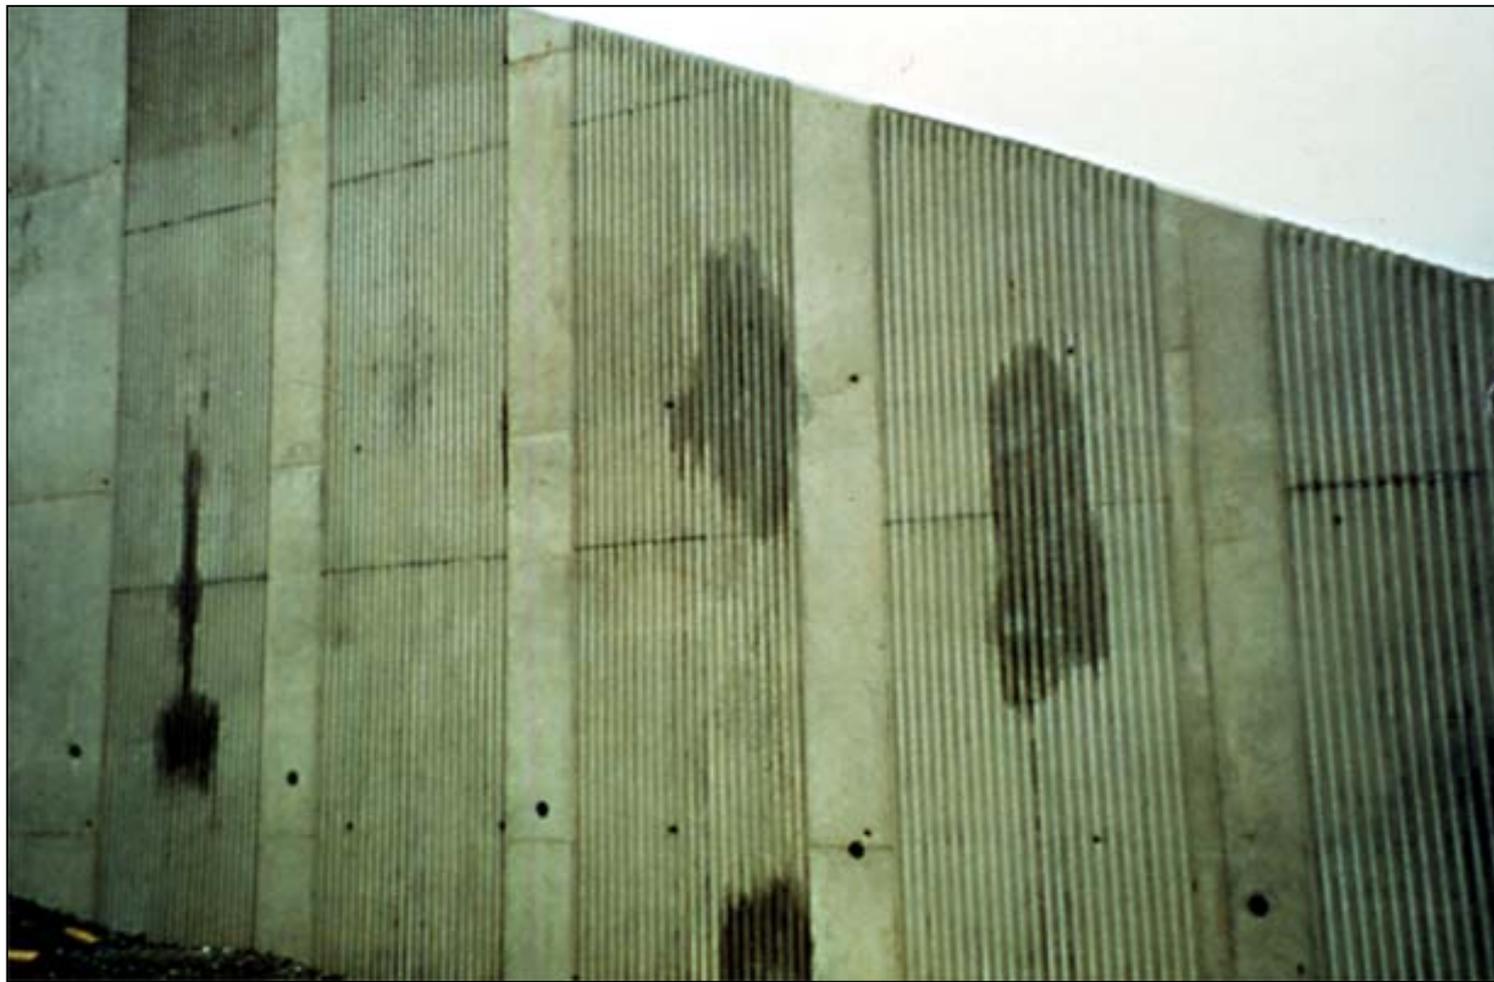
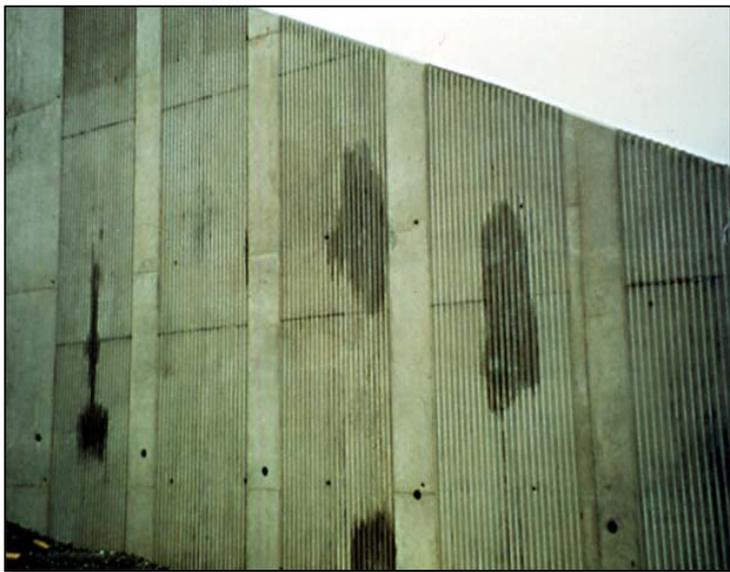
Taches sur les parements

Dans le cas présent, situées sur un mur en aile

Les causes sont variées (ségrégation, revibration...)

Dans le cas présent, il s'agit de ragréages avec un ciment de teinte différente

Ne pose qu'un problème esthétique : classe 1

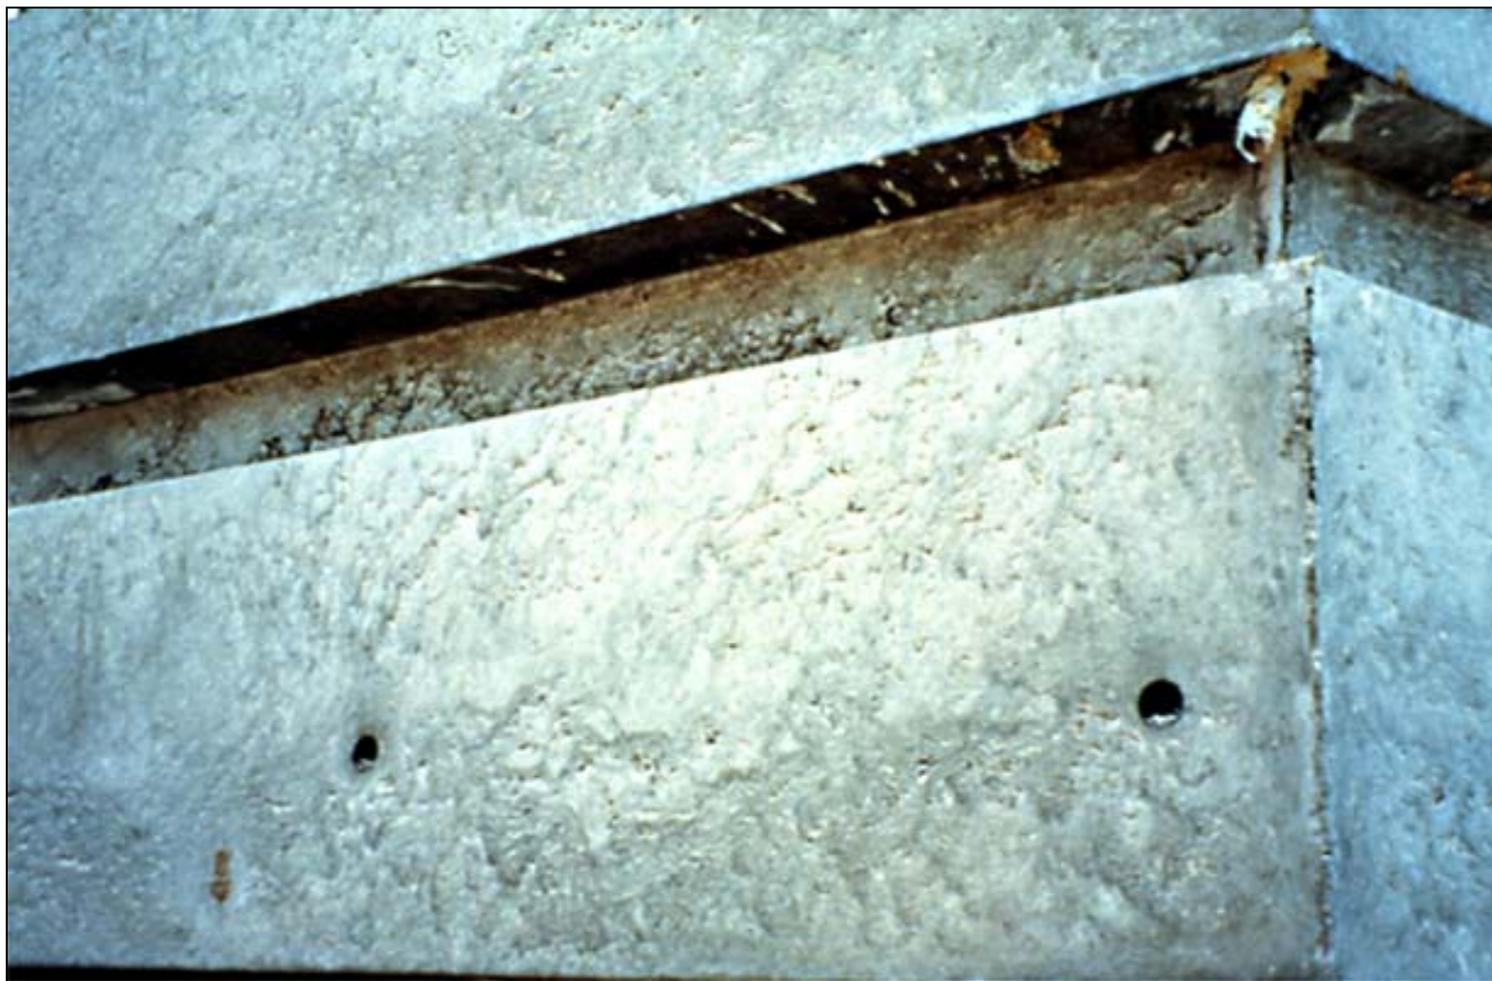
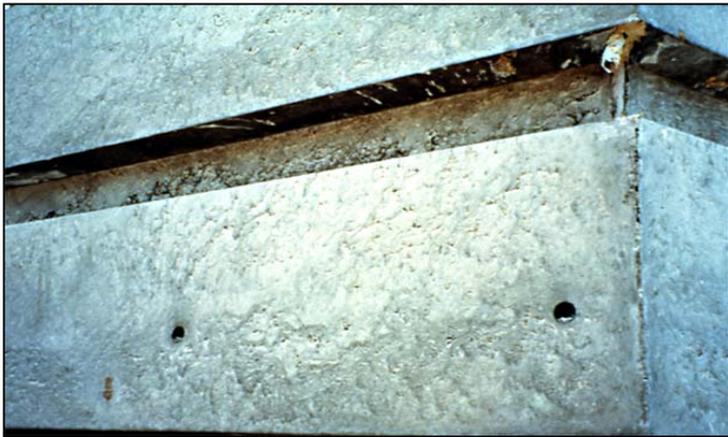
Ressuage et petits nids de cailloux (aspect délavé du parement)

Dans le cas présent, sur une pile
Le ressuage affecte les parements verticaux

La cause principale est l'excès d'eau qui entraîne une remontée des grains les plus fins lors du bétonnage et de la vibration

Pose essentiellement un problème d'esthétique des parements : classe 1

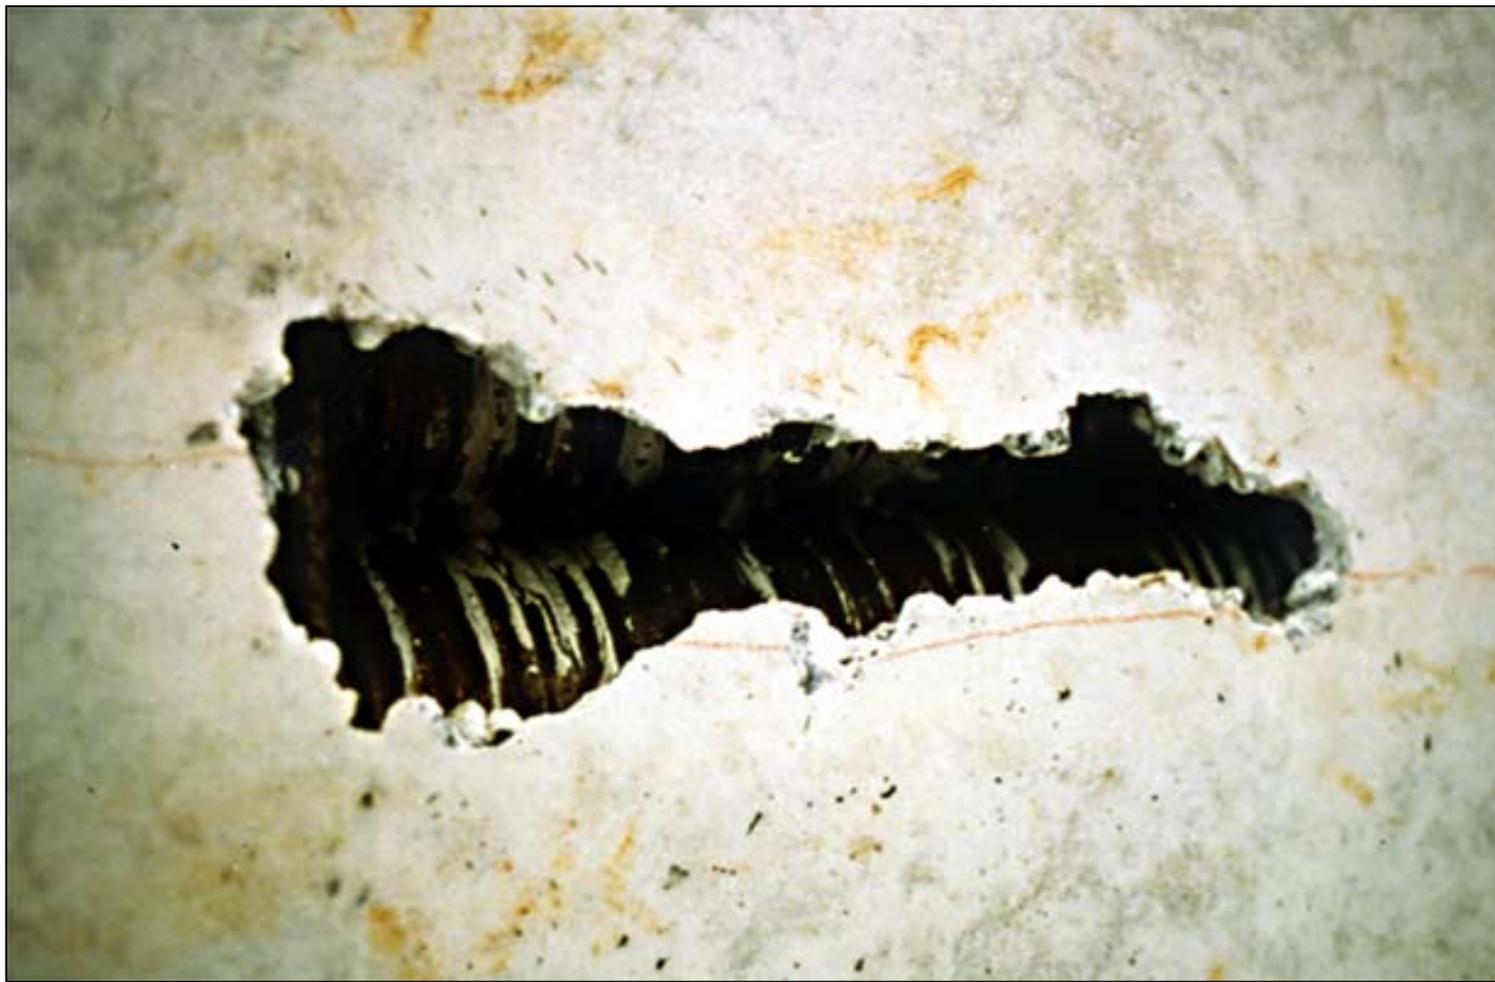
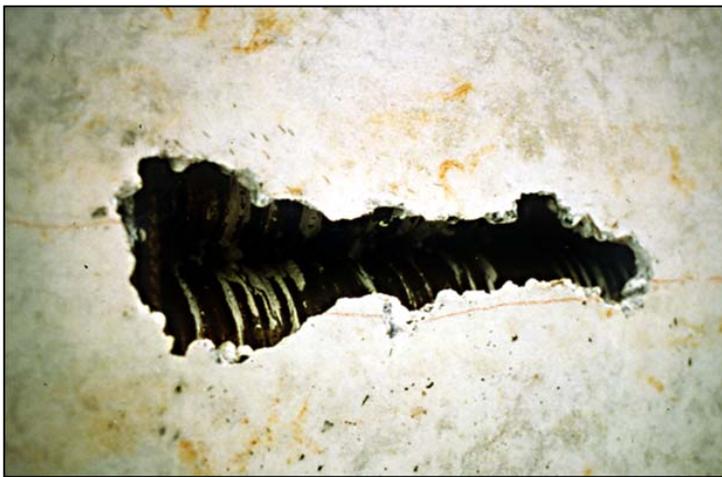
Lacune de bétonnage avec gaines de précontrainte apparentes et rouillées

Sous le talon d'une poutre précontrainte

Défaut de mise en œuvre du béton (vibration insuffisante, béton trop sec)

Peut faciliter la corrosion des câbles de précontrainte, surtout si ceux-ci sont mal injectés et que l'ouvrage se situe dans un environnement agressif : classe 2E

Nota : Ce défaut est en réalité intermédiaire entre un défaut de parement et un défaut de structure

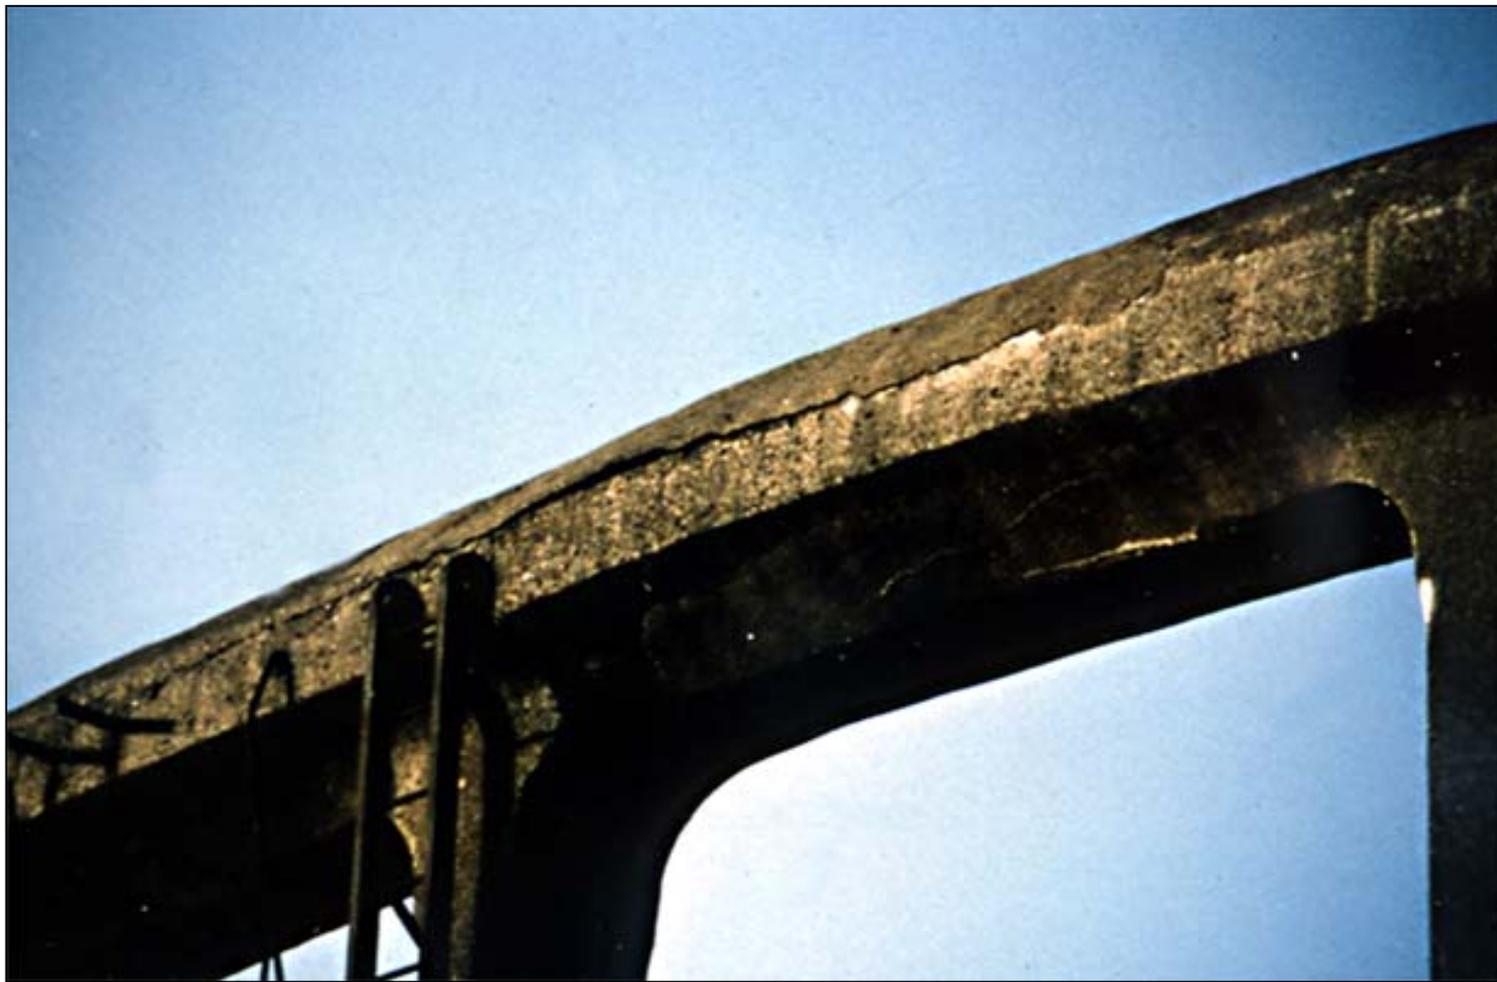
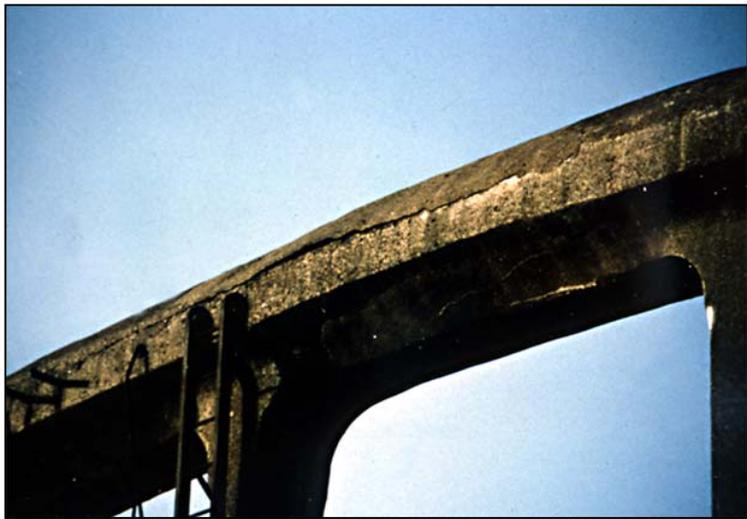
Décollement d'enduit

Décollement localisé de l'enduit de protection

Situé en partie supérieure de l'arc d'un bow-string

Les causes peuvent être diverses : vieillissement, sollicitations thermiques, cycles gel-dégel...

Facilite la pénétration de l'eau dans un béton relativement poreux ; ce défaut nécessite un entretien relativement urgent pour réduire le risque d'apparition de désordres graves : classe 2E

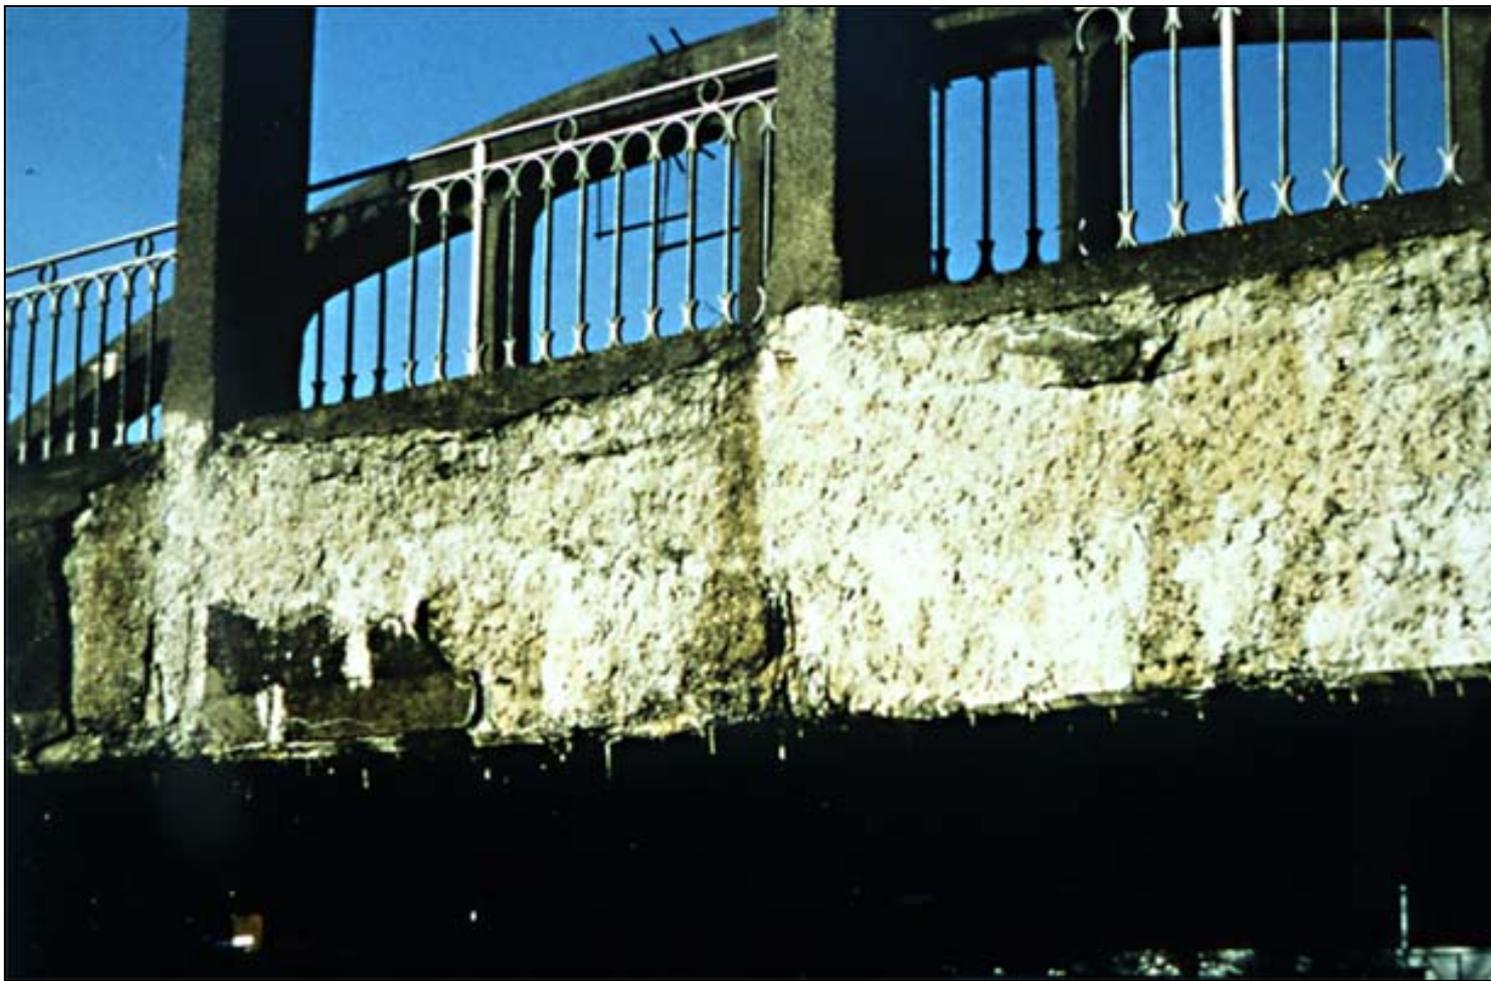
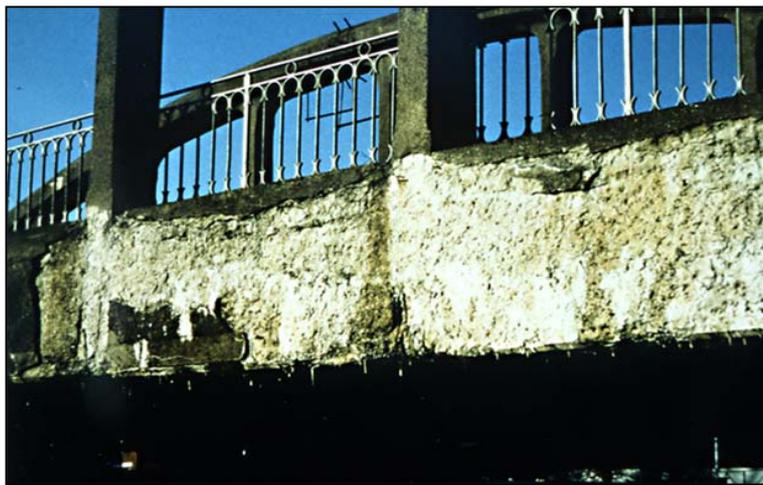
Écaillage de la peau du béton

Face latérale du tablier d'un bow-string

Les causes peuvent être d'origines diverses : vieillissement, cycles gel-dégel accompagnés ou non de l'utilisation de sels de déverglaçage

L'importance de l'écaillage nécessite une reconstitution du béton dégradé sur une surface importante : classe 2E à 3

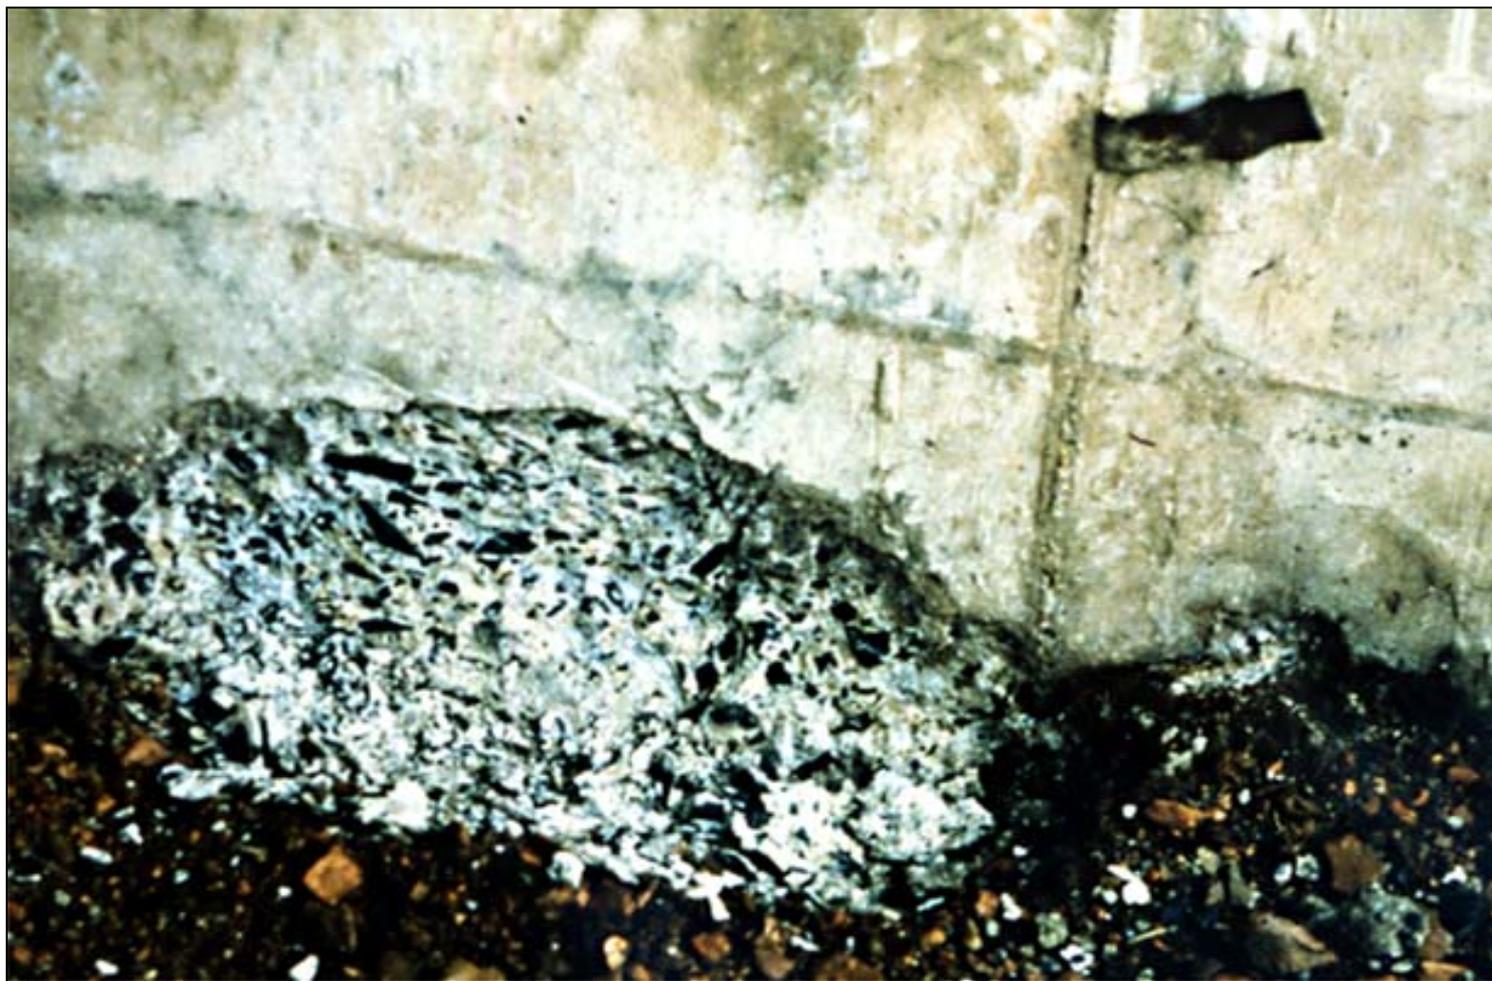
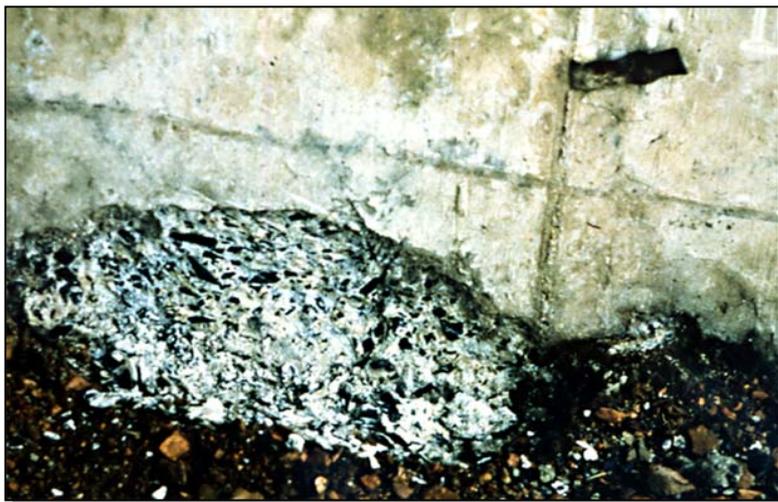
Désagrégation très localisée du béton (environ 30 cm²)

En pied d'un pignon très large

Dégradation interne du béton par réaction sulfatique (sulfates provenant du sol utilisé pour le remblai en pied de mur)

Peut encore être considéré comme un défaut mineur de structure, bien que ce défaut laisse présager une étendue de la pathologie si des réparations assez lourdes ne sont pas faites : classe 2

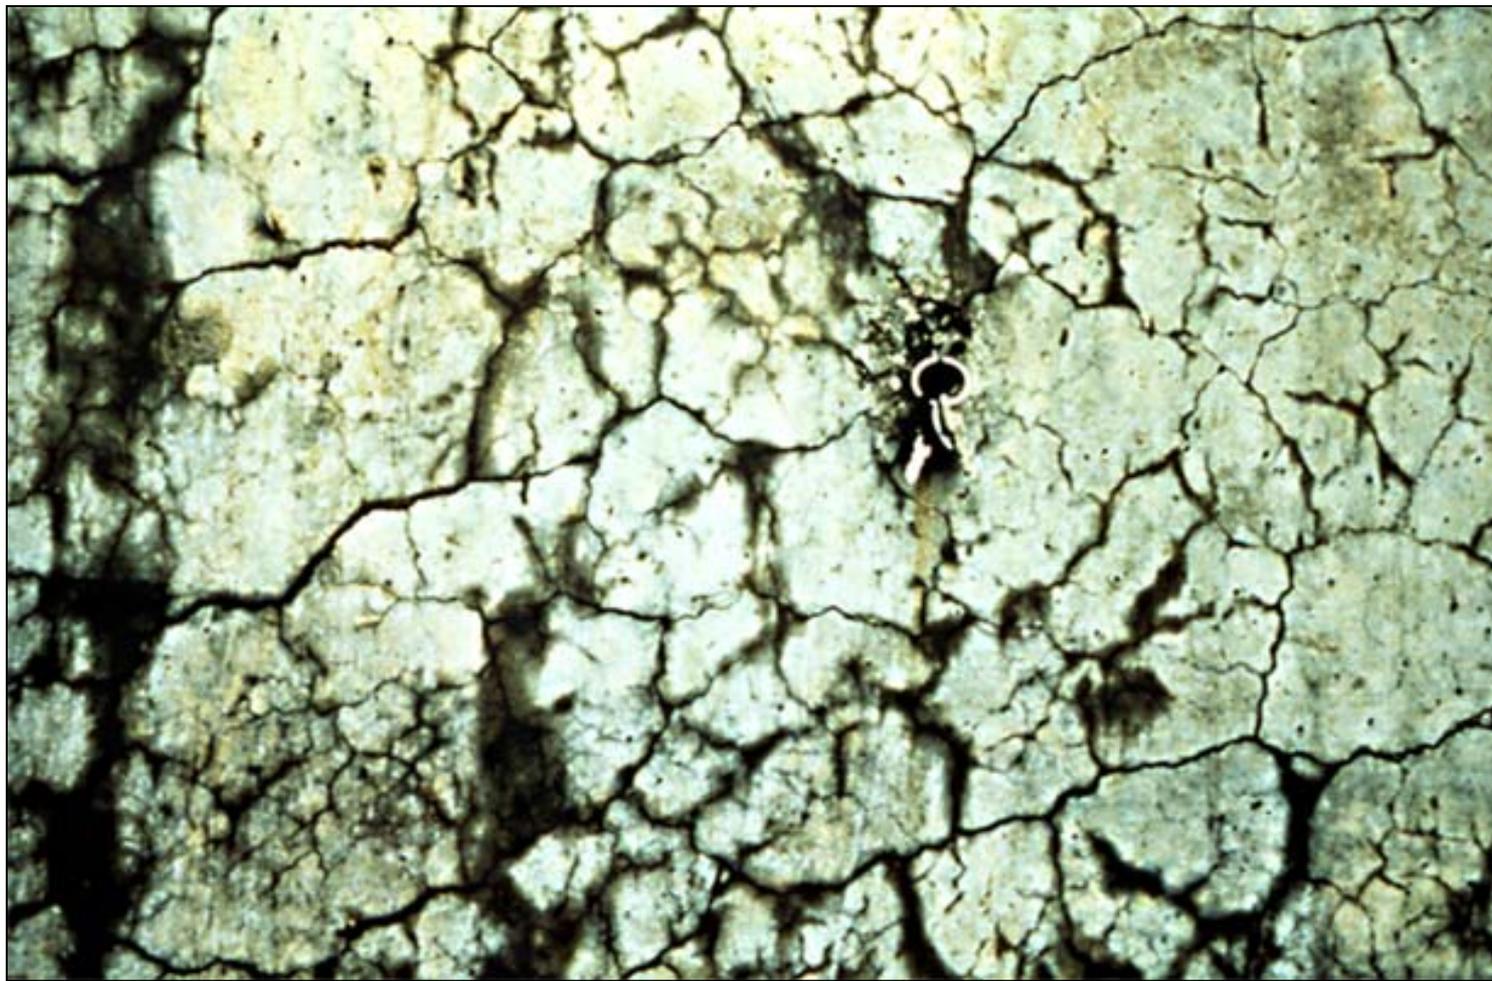
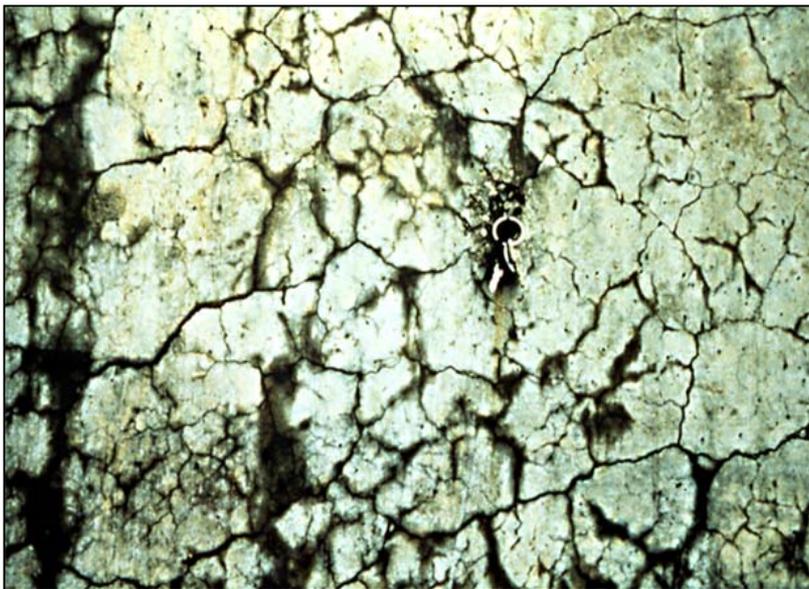
Alcali-réaction

Faiénçage superficiel irrégulier souligné par l'humidité

Mur en aile d'un portique

Symptôme d'une probable alcali-réaction

Nécessitera probablement une intervention lourde

Sans risque immédiat pour les usagers : classe 3

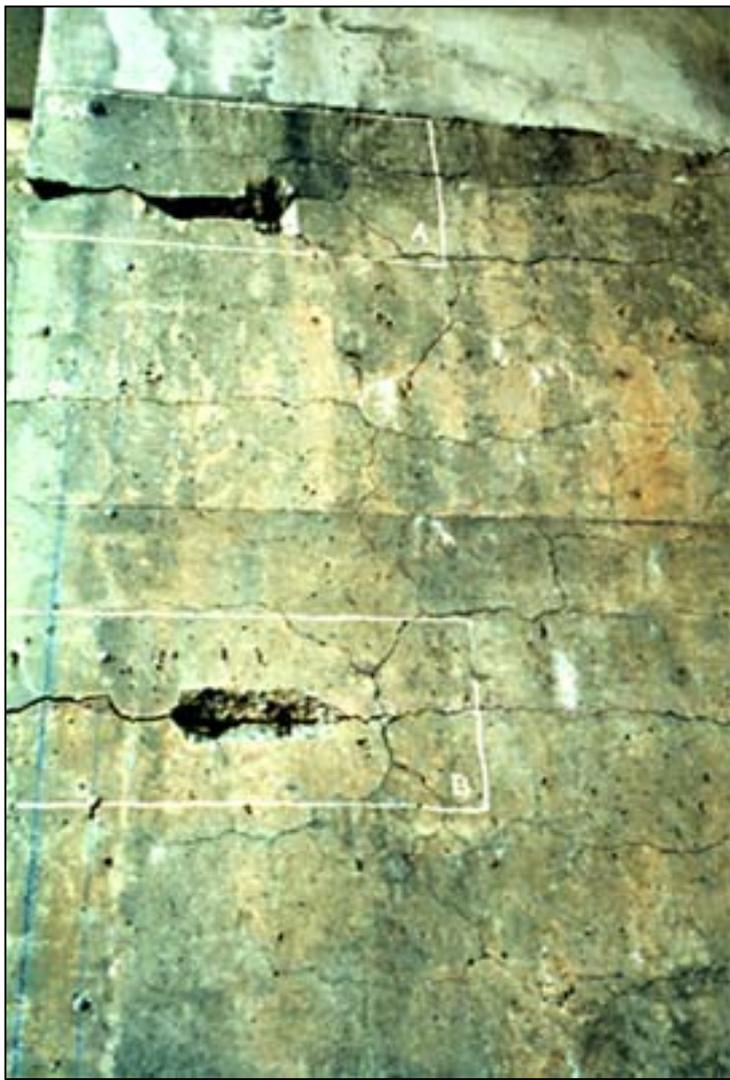
Alcali-réaction

Maillage régulier de fissures accompagné d'épaufrures avec armatures apparentes

Culée supportant un ouvrage métallique

Dans le cas présent, dégradation interne du matériau (les analyses chimiques montrent la présence d'une alcali-réaction combinée à une réaction sulfatique)

Bien que la stabilité de la culée ne soit pas en cause, une intervention doit être envisagée : classe 2E
