Pont à poutres précontraintes par adhérence

Morphologie

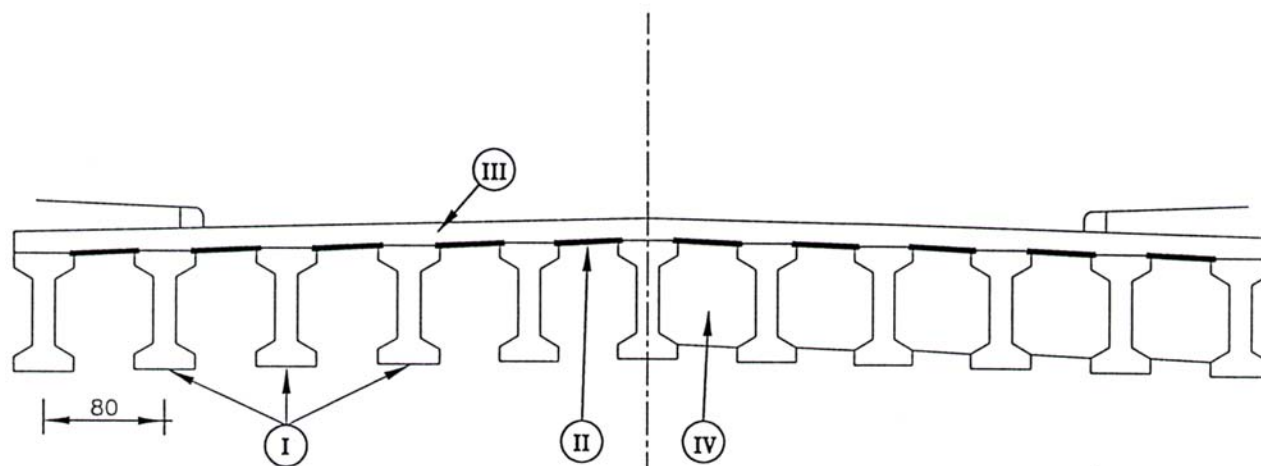
COUPE TRANSVERSALE

1/2 coupe en partie courante

1/2 coupe au droit d'une entretoise
(Cas de poutres sans blochet)

- I - POUTRES
- II - COFFRAGE PERDU OU PREDALLE PARTICIPANTE
- III - DALLE DE COUVERTURE
- IV - ENTRETOISE

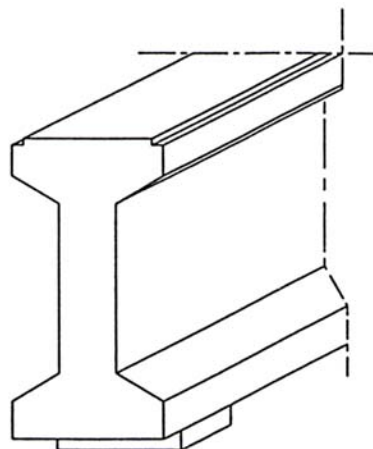
Trapézoïdale

Membrure
supérieure

Ame

Talon

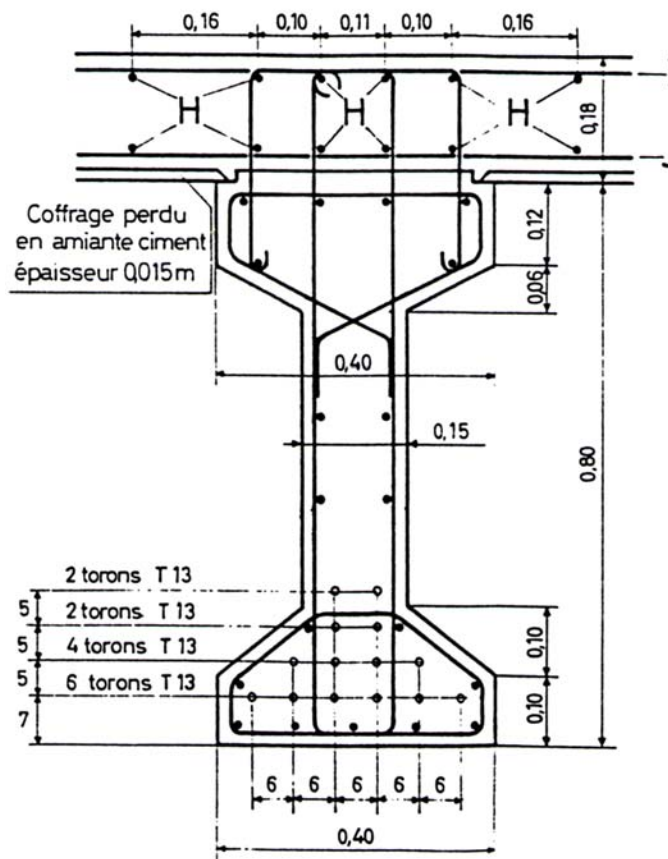
Coupe transversale type
avec armatures passives et armatures de précontrainte

La précontrainte par adhérence consiste à tendre les armatures de précontrainte (fils ou torons), avant coulage du béton, en prenant appui sur des organes extérieurs ; après durcissement du béton, les efforts de tension sont reportés sur la poutre en désolidarisant les fils des organes d'ancrage extérieurs

La précontrainte est ainsi réalisée grâce aux efforts d'adhérence exercés par les armatures sur le béton, aux extrémités de la poutre

Dans certains cas, plusieurs torons peuvent être gainés à l'extrémité des poutres de façon à reporter l'ancrage plus loin et optimiser ainsi la répartition des efforts de précontrainte

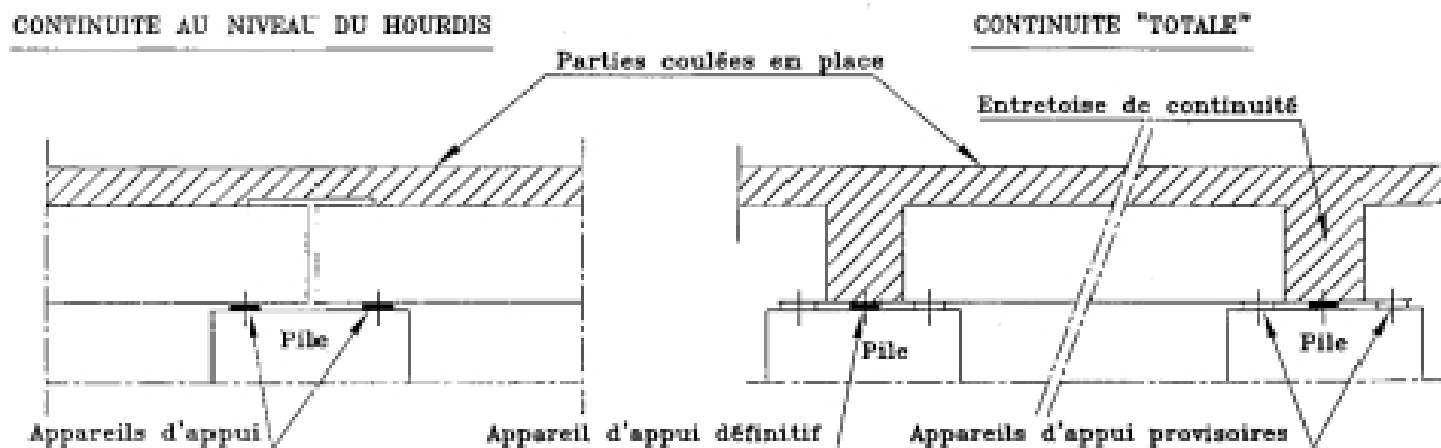
Cas de travées rendues continues

Dans le cas de plusieurs travées, les travées peuvent être rendues continues sur appuis de deux façons :

- soit en conservant les appuis des poutres et en rendant continu le hourdis seulement (2 lignes d'appui par pile)
- soit en assurant un encastrement des poutres sur une entretoise commune aux deux travées et en plaçant les appareils d'appui sous l'entretoise (1 ligne d'appui par pile)

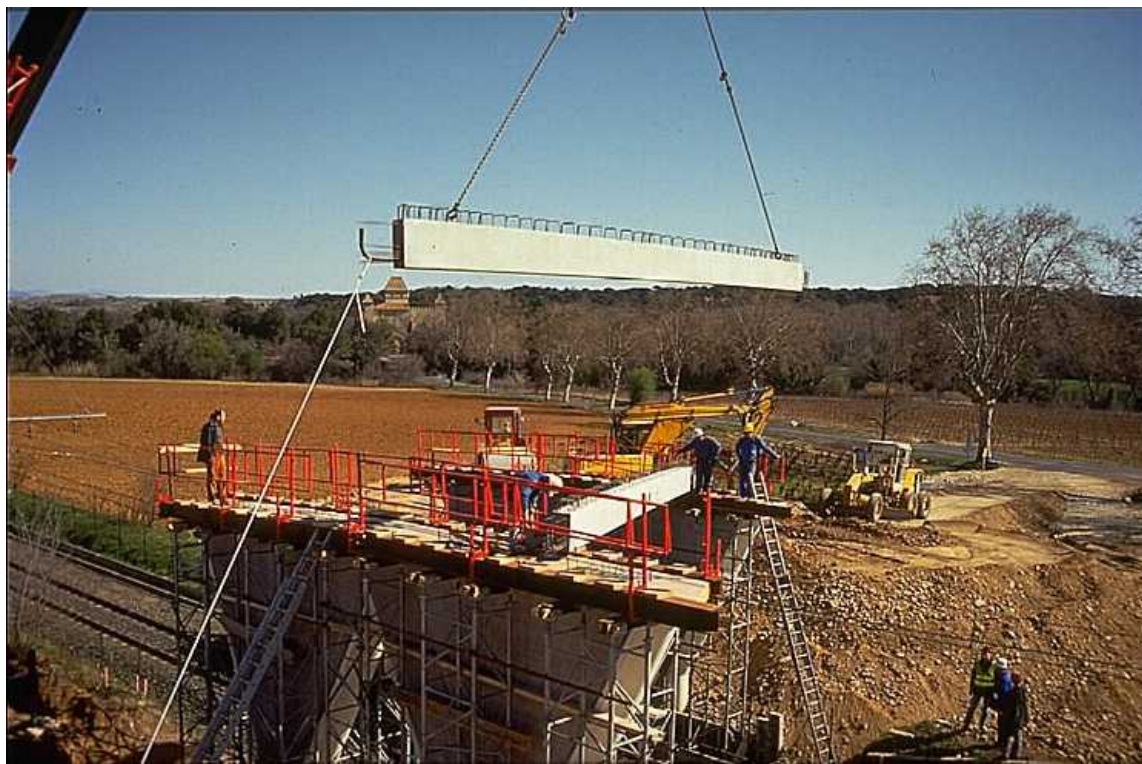
Les poutres sont généralement posées à l'aide d'une grue. Des pré-dalles (coffrages perdus en fibro-ciment ou en béton armé) sont disposées entre les poutres dans les encoches prévues à cet effet. Un hourdis en béton armé est ensuite coulé sur l'ensemble du tablier. Les pré-dalles peuvent être participantes ou non-participantes

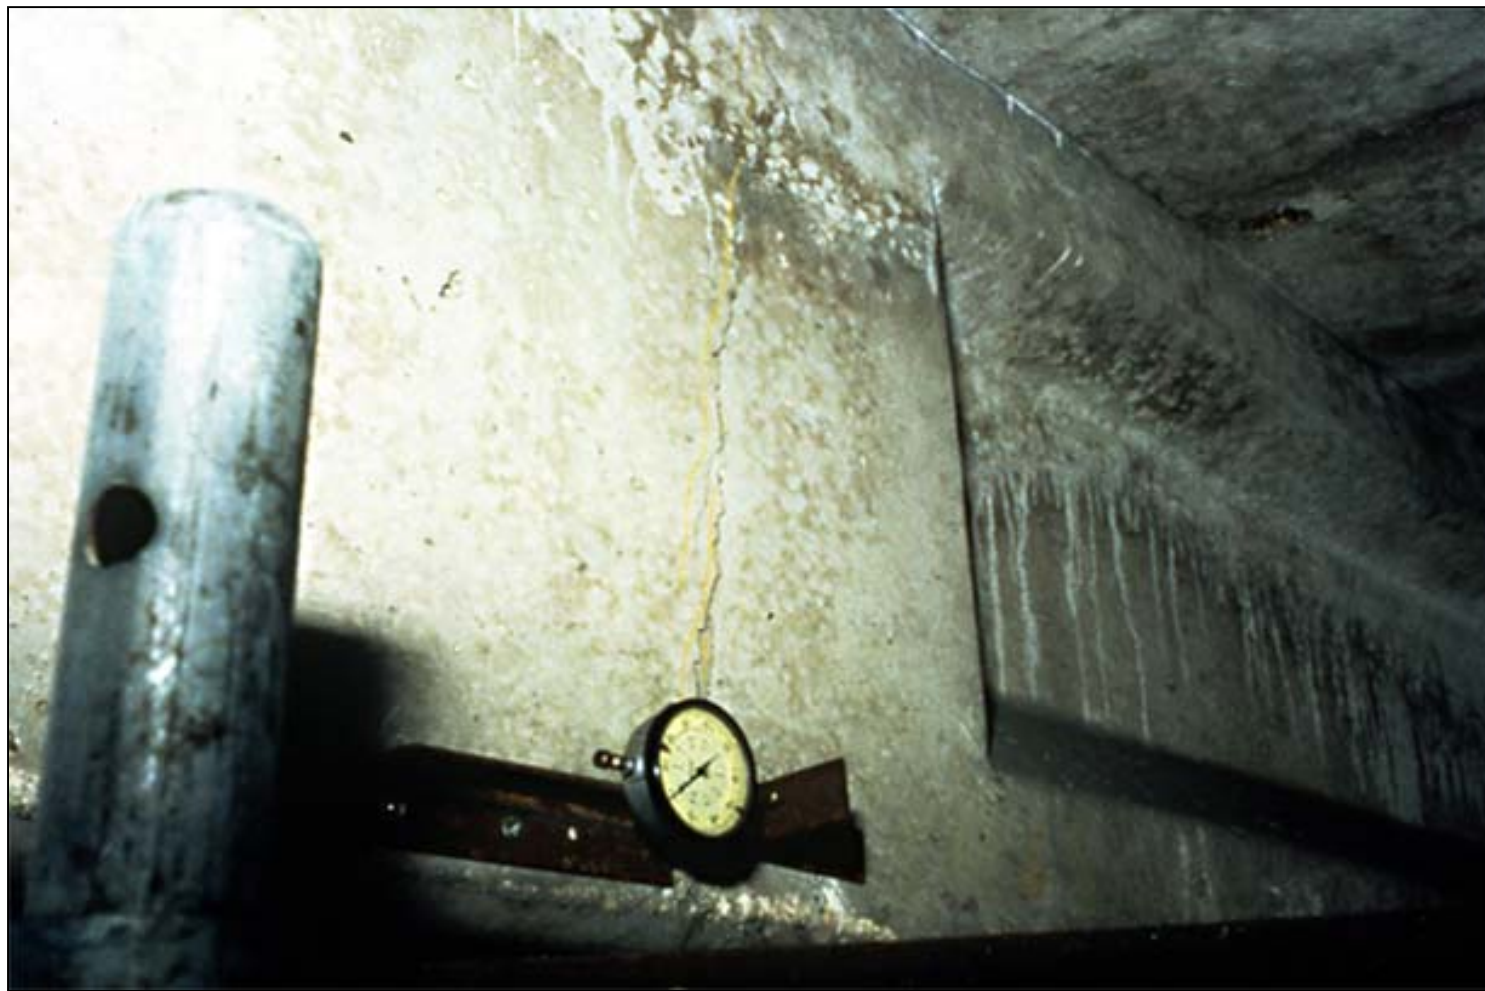
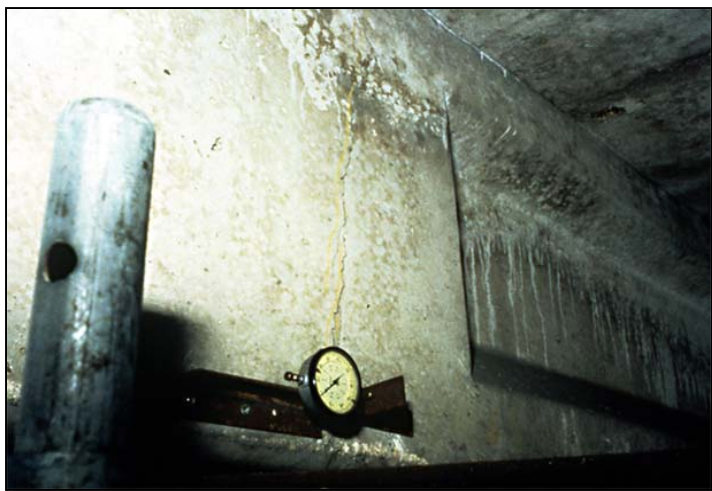
Fissure de flexion (type II du catalogue des désordres)

About de poutre - Peut coïncider avec des arrêts d'aciers passifs de continuité et/ou des arrêts de gaine de neutralisation de l'adhérence des torons

Déficit local en flexion aggravé par des problèmes d'ancrage de barres ou de torons

Fissure d'ouverture inférieure à 0,2 mm, sans venue d'eau : classe 3

Fissure avec venue d'eau ou d'ouverture supérieure à 0,2 mm : classe 3U

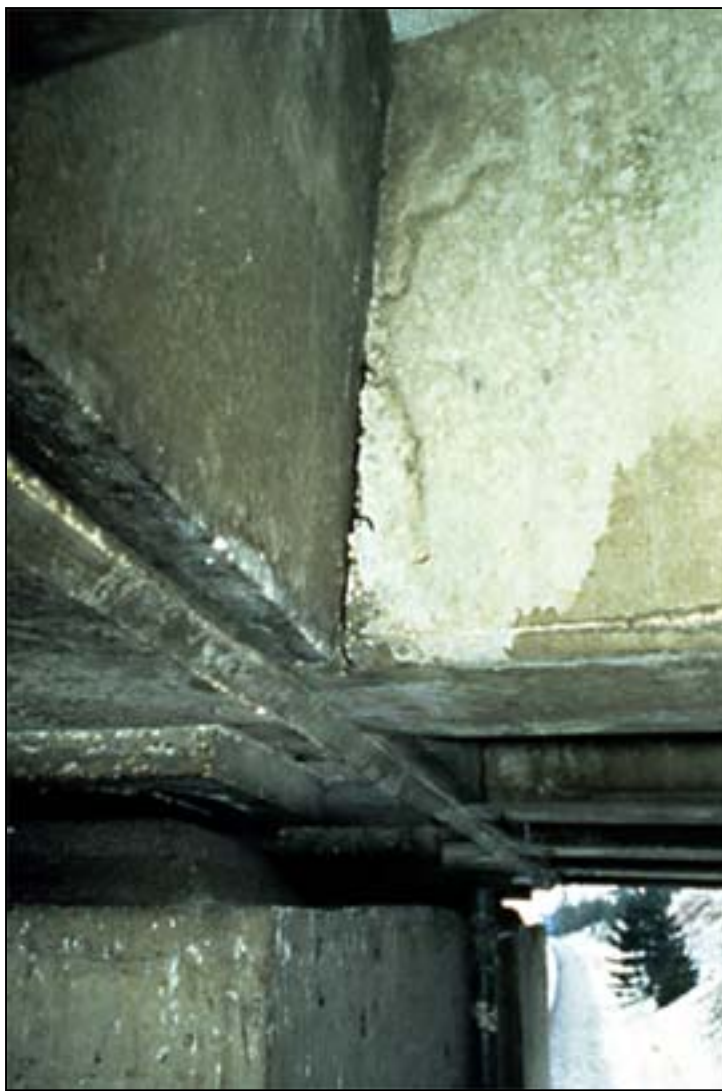
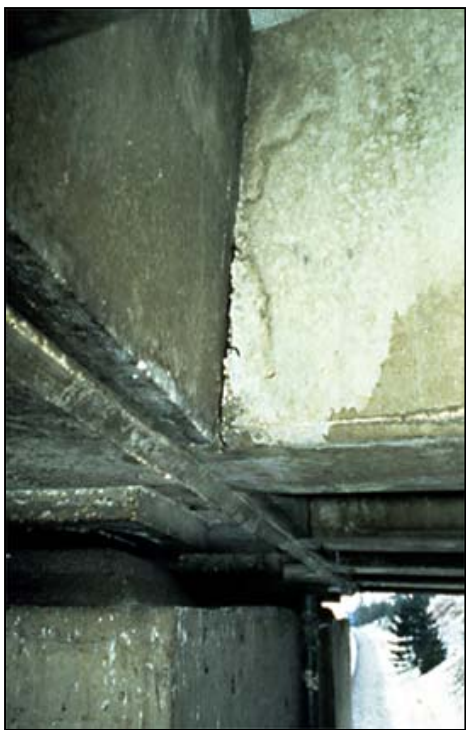
Fissure ou décollement (type VII du catalogue des désordres)

A la jonction entre l'about de poutre et l'entretoise coulée entre des coffrages perdus en béton armé

Défaut de raccordement entre le coffrage perdu de l'entretoise et l'about de poutre.

Dans le cas présent, ce défaut est mineur dans la mesure où il n'existe pas de fissure en face inférieure de la poutre : classe 2

Dans d'autres cas, ce défaut peut être accompagné d'une fissuration résultant de déformations différées et d'une absence d'aciers inférieurs de couture entre entretoise et poutres : classe 3 à 3U

Nota : Ce type de défaut nécessite une analyse globale du comportement de l'ouvrage.

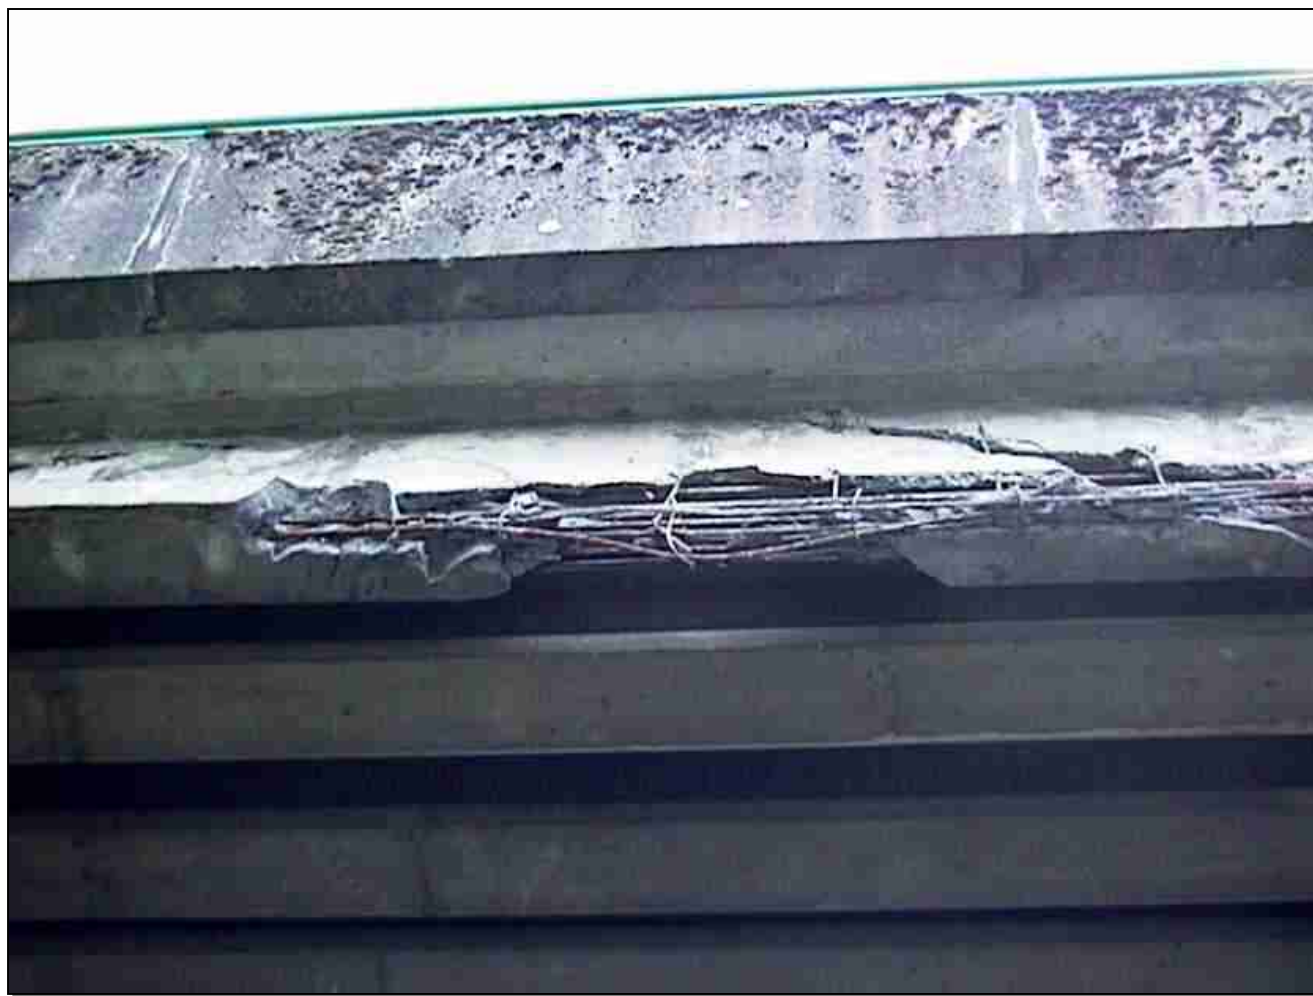
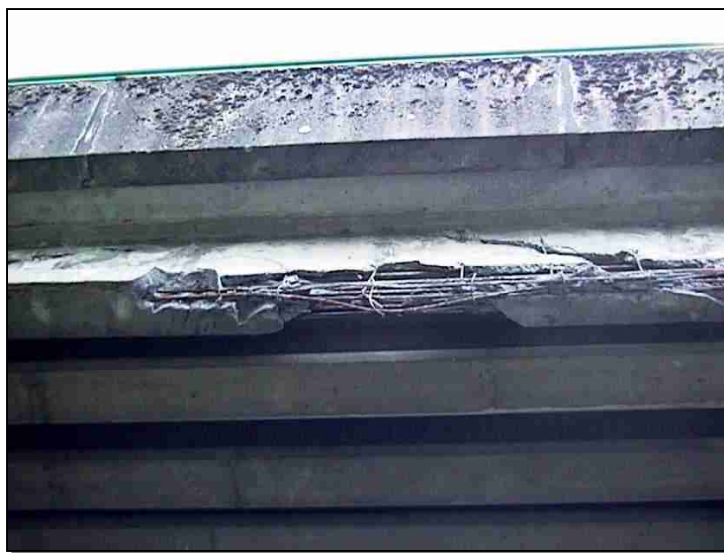
Épaufrure, aciers de précontrainte apparents, fissuration

Affecte généralement le talon et l'âme des poutres de rive

Choc de véhicule hors gabarit

- Épaufrure avec mise à nu, ruptures d'armatures de précontrainte et fissuration de l'âme en arc de cercle autour du point d'impact : classe 3U
- Risque de chute de morceaux de béton sur les usagers : mention S

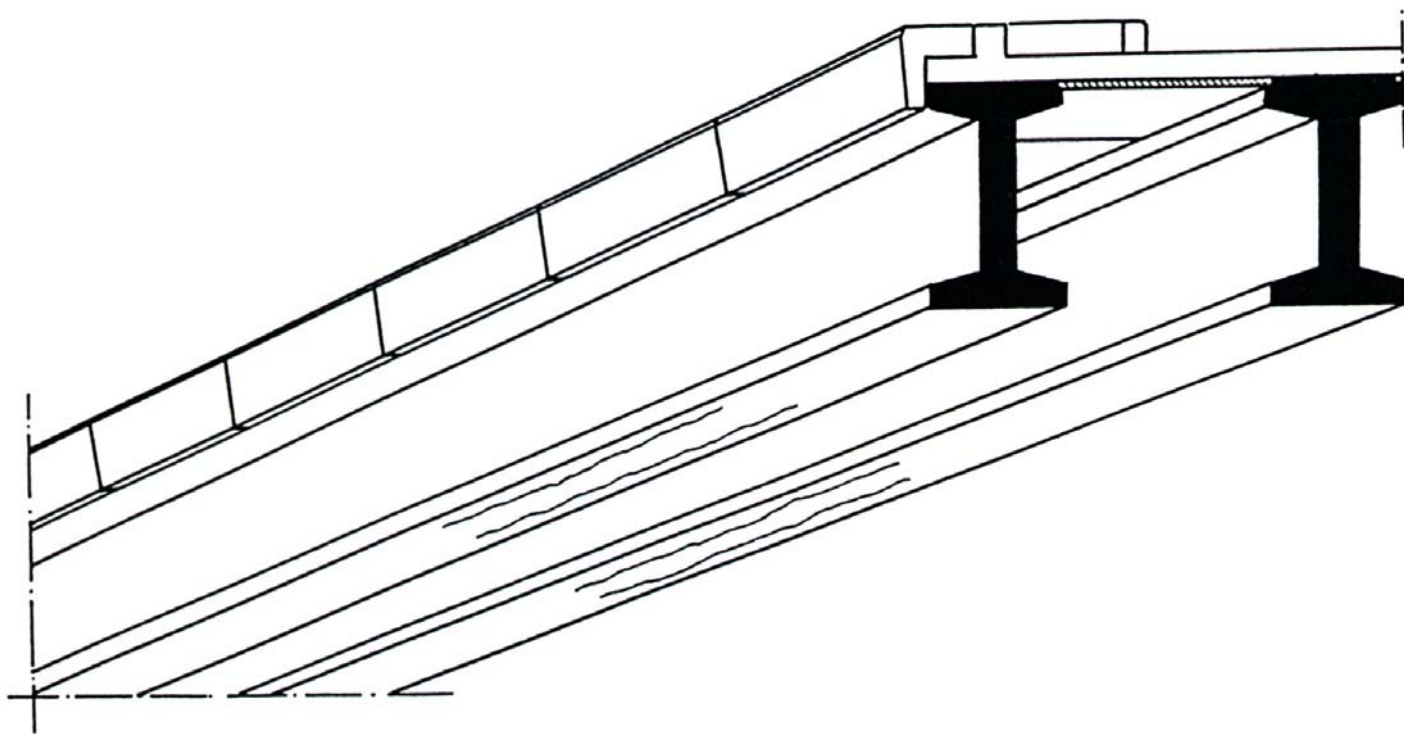
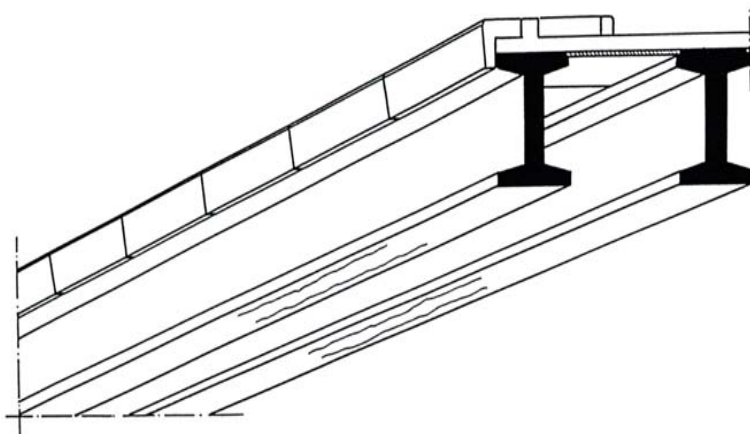
Fissures longitudinale (type V du catalogue des désordres)

Sous le talon des poutres en partie courante et éventuellement près des abouts

Fendage dû à une insuffisance d'armatures transversales de reprise des efforts d'éclatement provoqués par l'ancrage des torons en about et/ou à une mise en précontrainte sur un béton trop jeune

Dépassivation et corrosion des armatures de précontrainte

- sèches et d'ouverture inférieure à 0,3 mm : classe 1
- sèches et d'ouverture supérieure à 0,3 mm
 - en partie centrale de la travée : classe 2 à 2E
 - près des abouts de la poutre : classe 3
- avec venue d'eau ou efflorescences ou armatures apparentes oxydées : classe 3 à 3U (3U si des torons sont atteints par la corrosion)

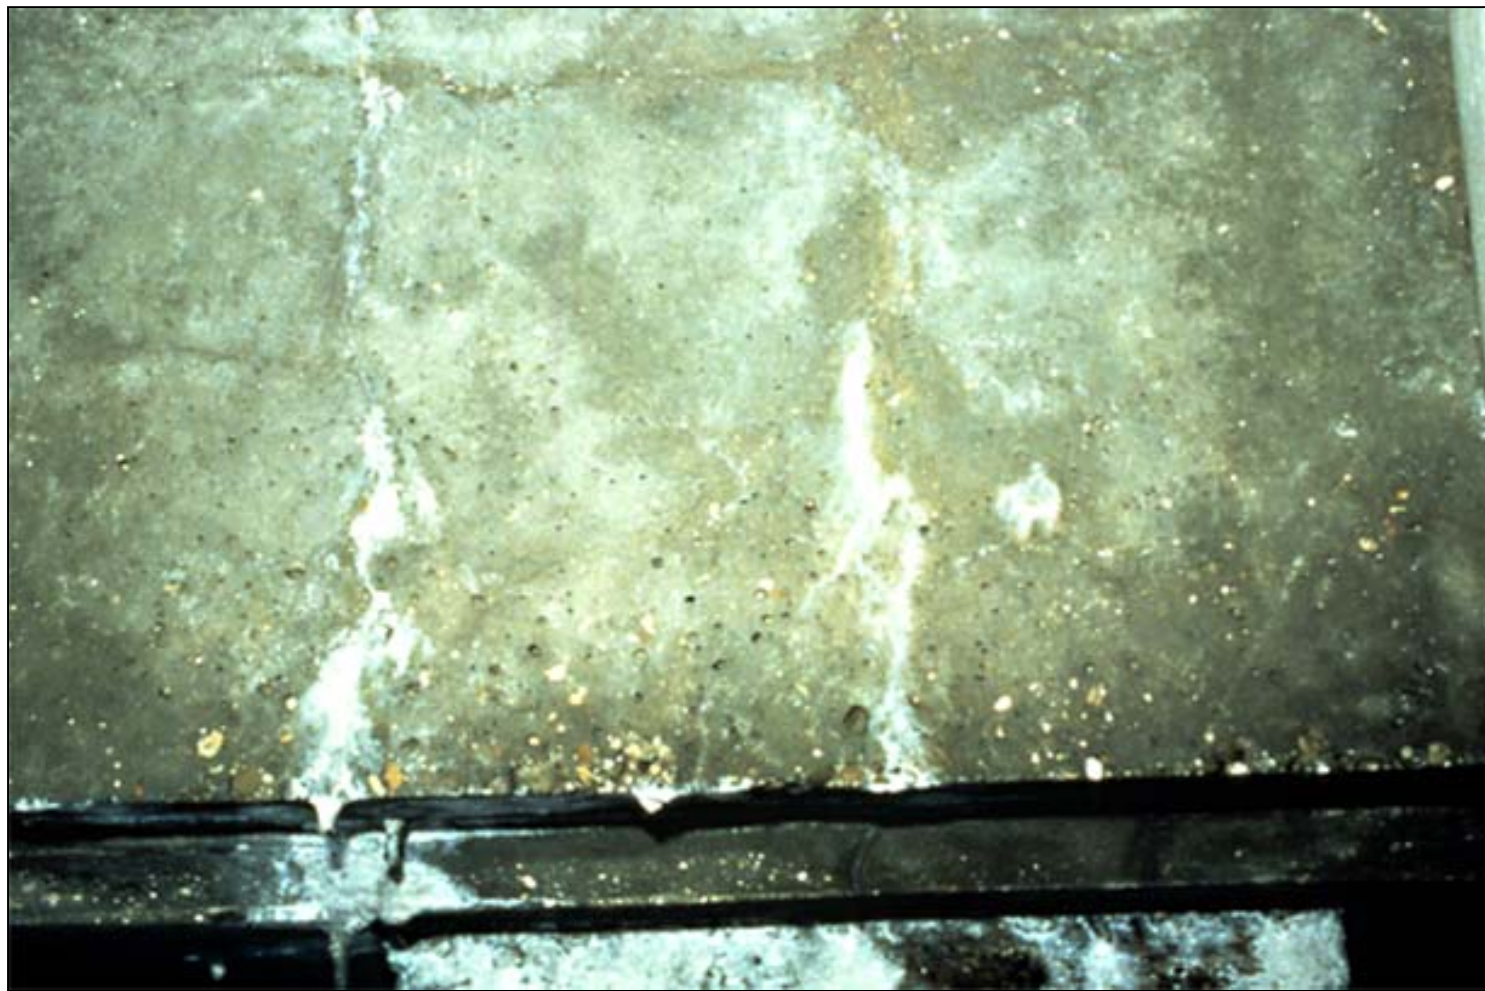
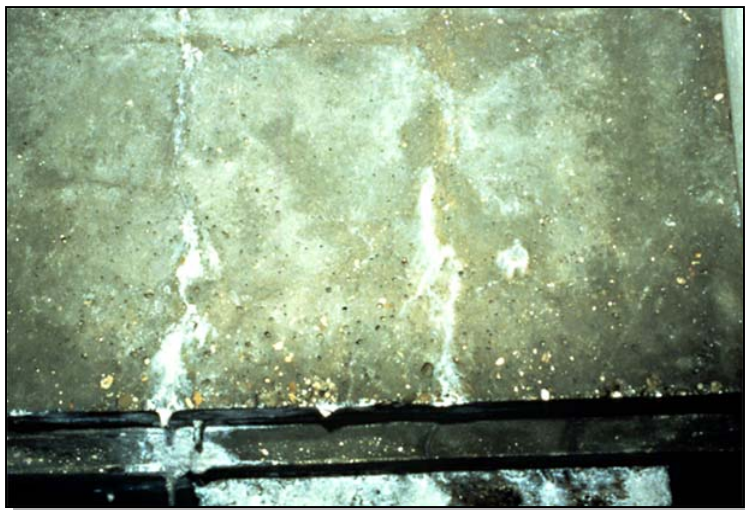
Fissuration verticale (type XII du catalogue des désordres) accompagnée de calcite

Sur les faces latérales de l'entretoise, visible entre les poutres

Retrait gêné + défaut d'étanchéité

Dans le cas présent, il y a nécessité d'améliorer l'étanchéité de l'ouvrage : classe 2E

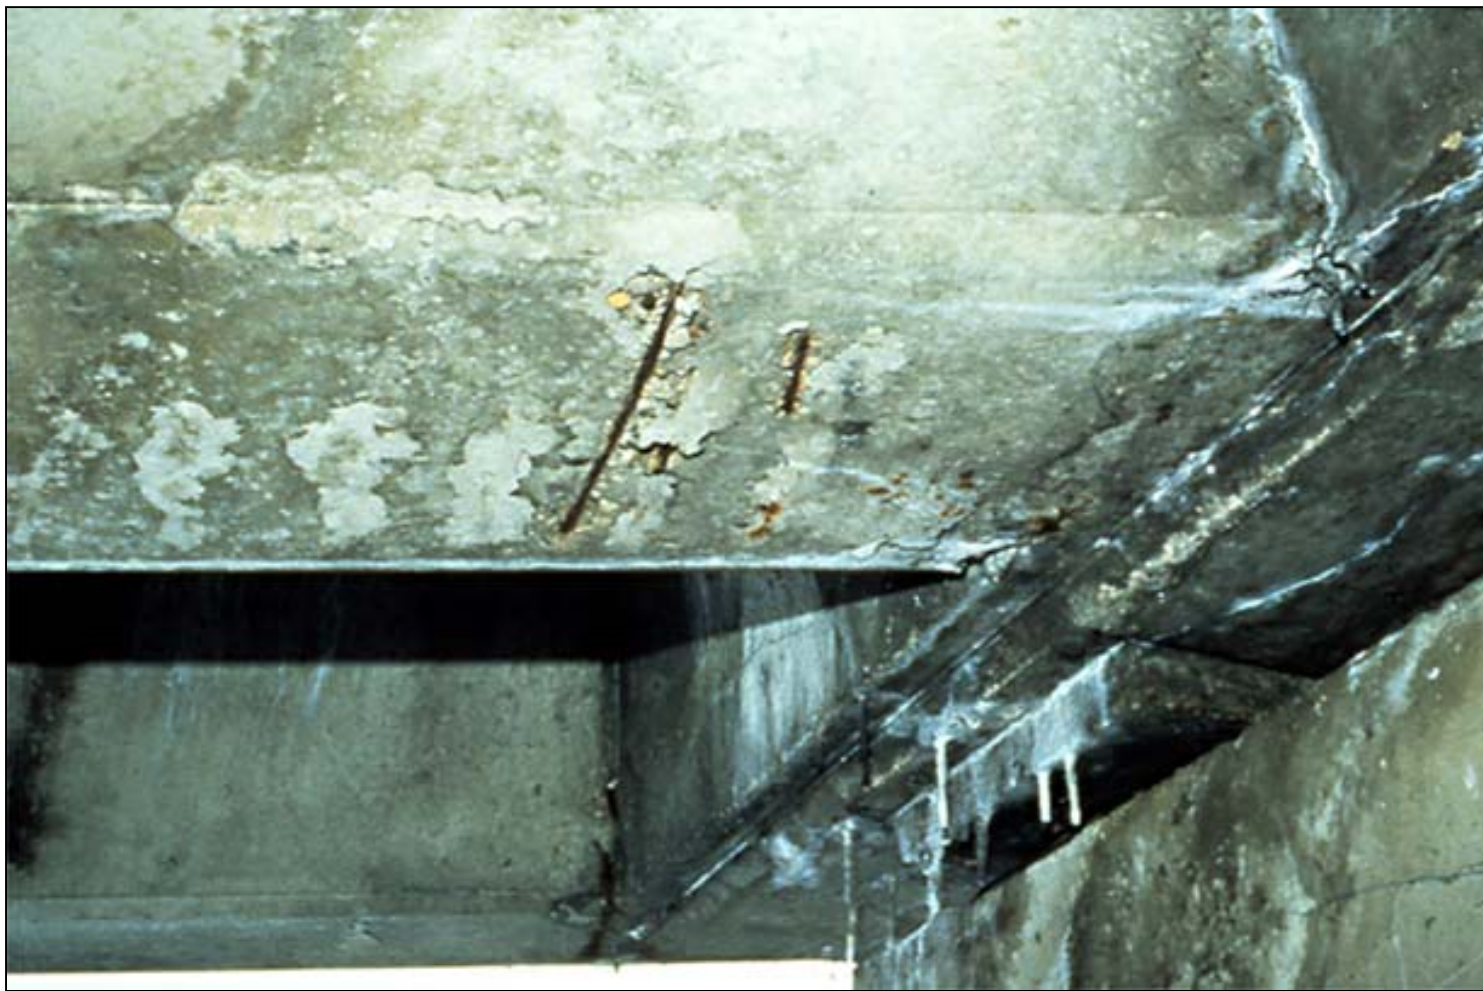
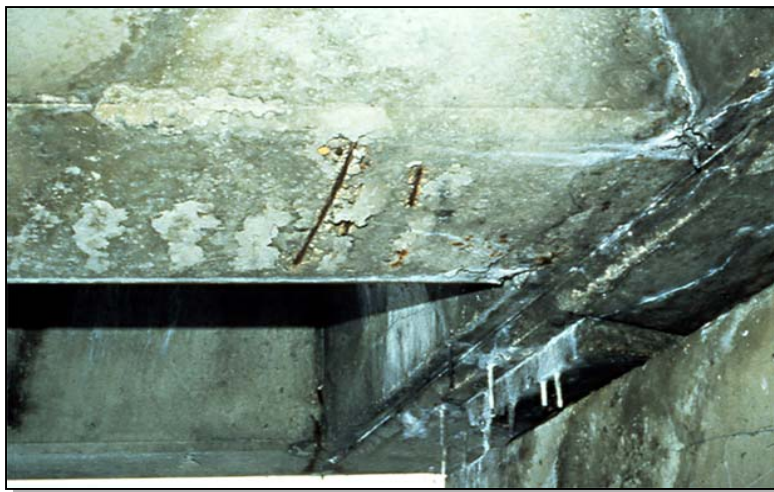
Traces de calcite et circulation d'eau à travers le tablier + corrosion d'armatures passives

Au droit d'une pile, à la jonction poutre-entretoise

Défaut d'étanchéité

Compte tenu du risque de corrosion des armatures de précontrainte et de l'importance des circulations d'eau : classe 2E

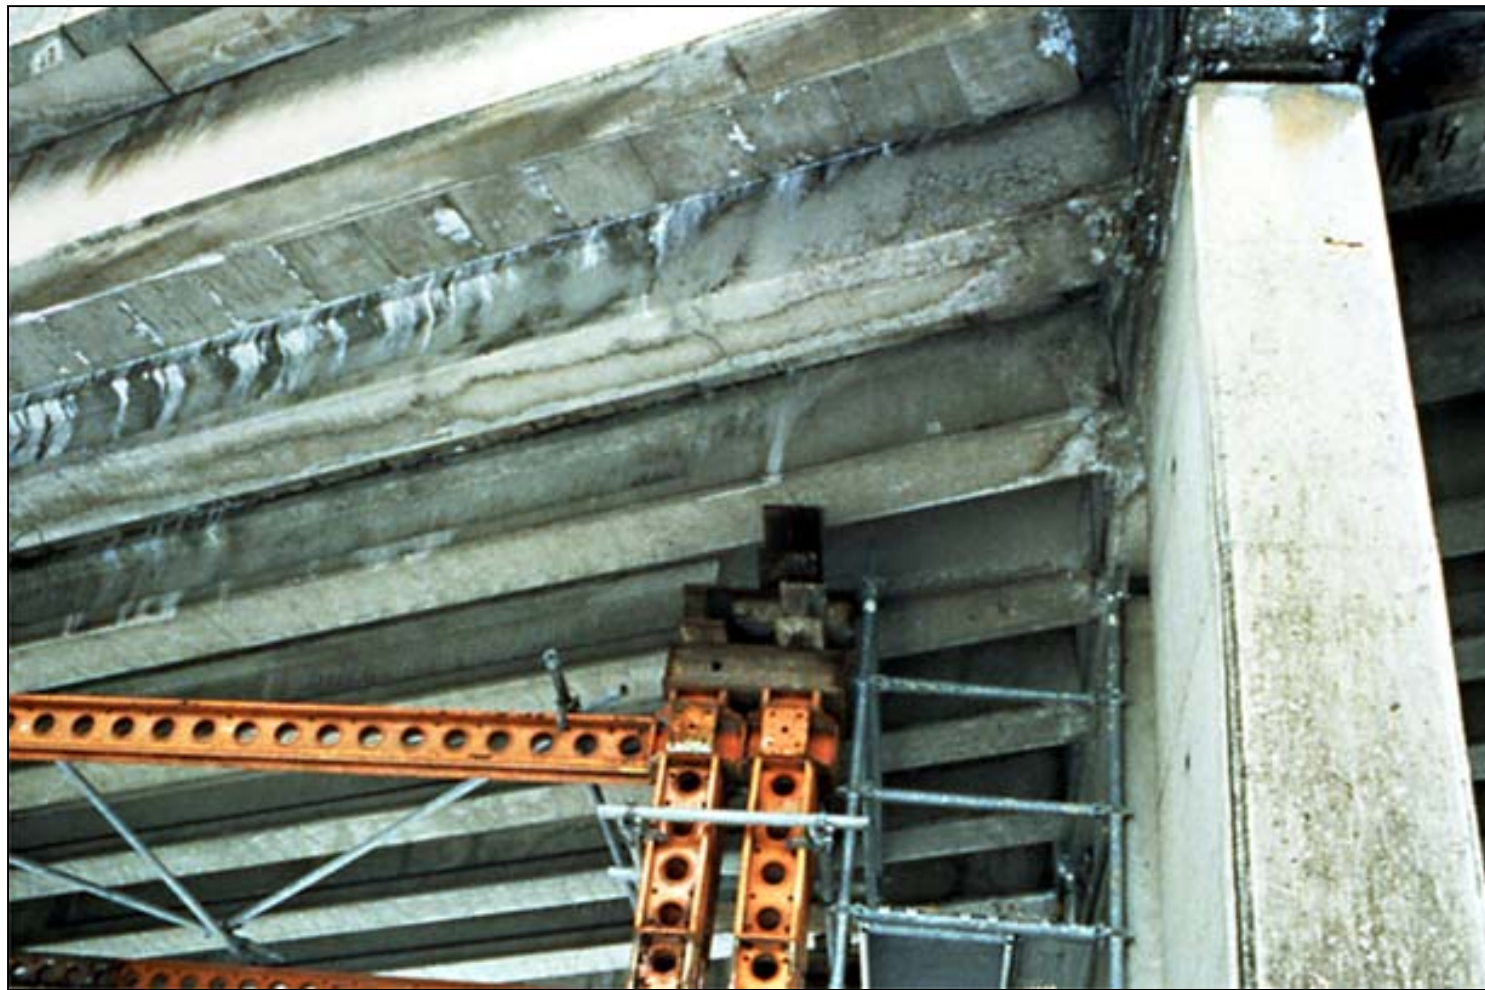
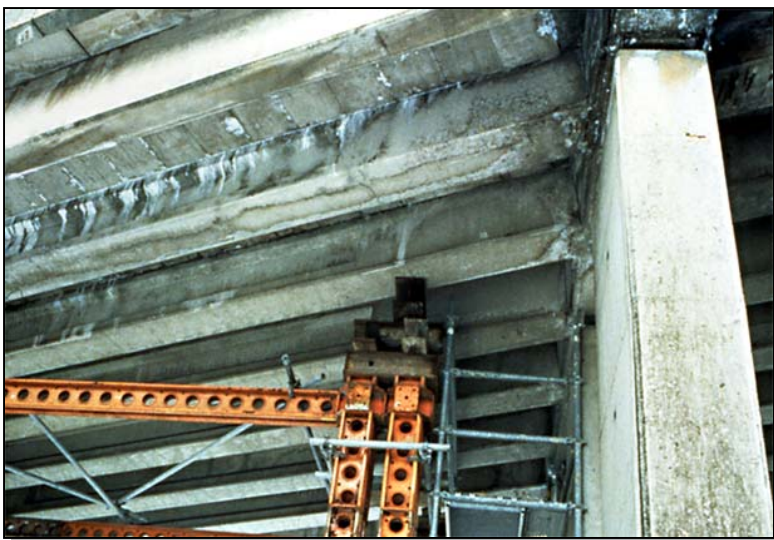
Traces de calcite

Entre pré-dalles et à la jonction
entre poutres et pré-dalles

Défaut d'étanchéité du tablier

En l'absence d'autres défauts observés sur l'ouvrage : classe 2
Cependant, si d'autres défauts mineurs pour la structure sont observés
(coulures de rouille, fissuration, corrosion d'aciers passifs...) : classe 2E

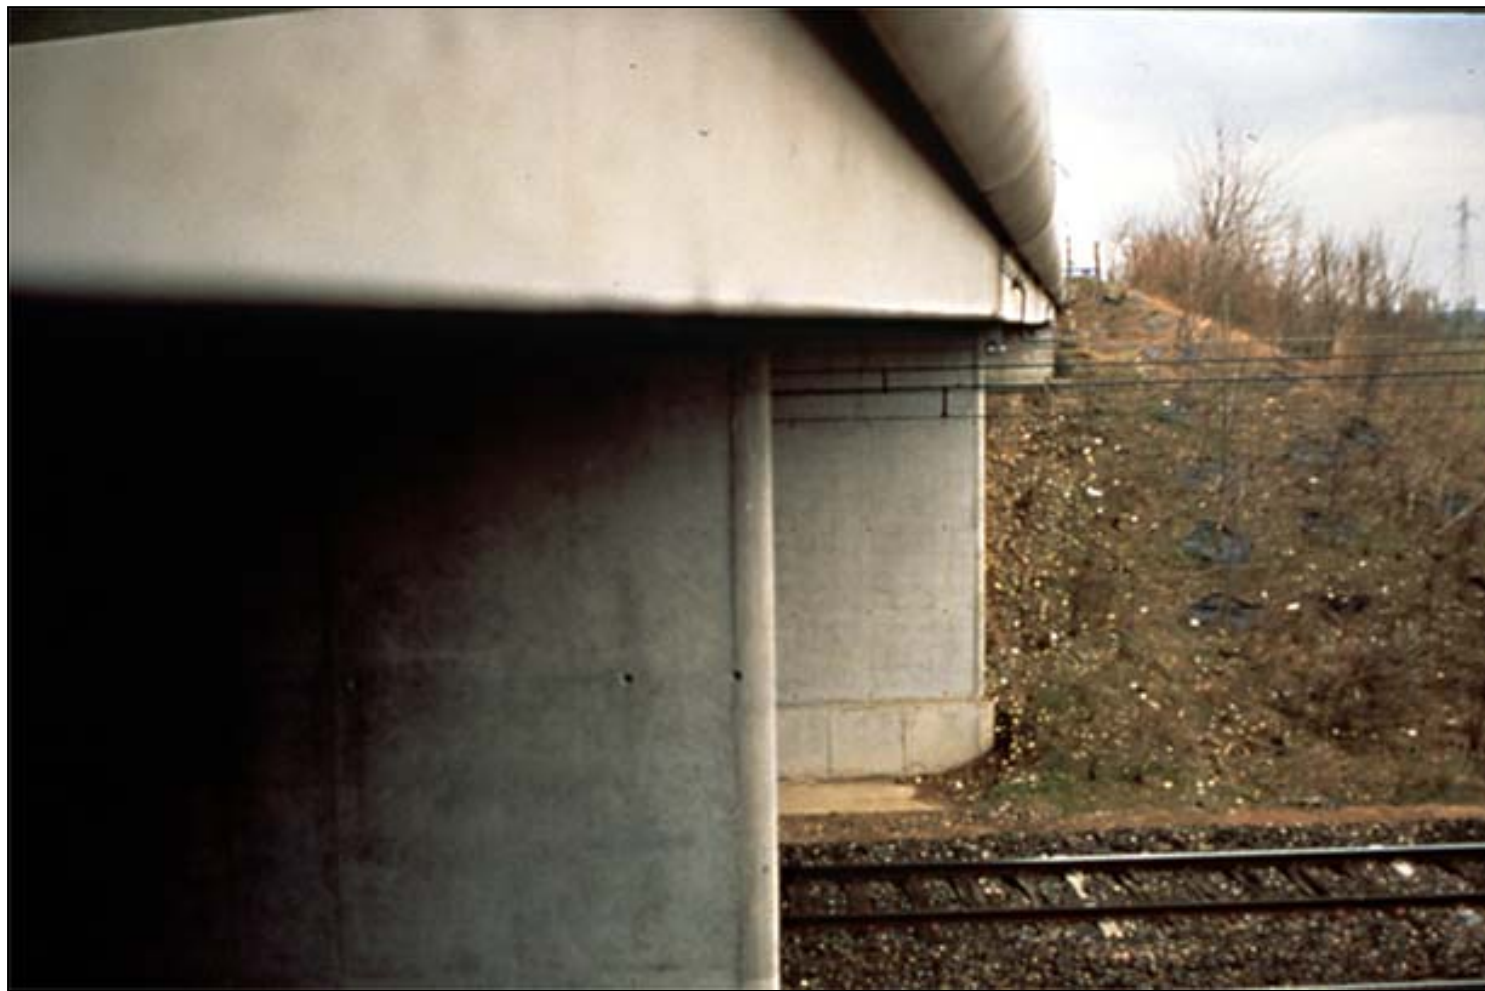
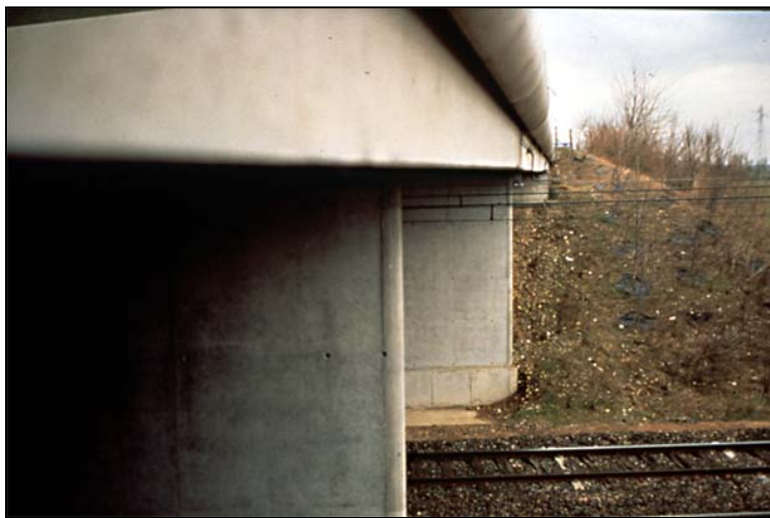
Flèche

Affecte une poutre de rive de la travée centrale

Dans le cas présent, déformation d'origine à la préfabrication

Dans le cas présent, dans la mesure où aucun autre désordre de structure n'a été observé sur la poutre : classe 1

Nota : la présence d'une flèche doit conduire à un examen attentif de l'ouvrage pour y rechercher d'autres désordres : fissures de flexion, déformation de la corniche, du garde-corps

Dans le cas où la stabilité de l'ouvrage est mise en cause : classe 3 ou 3U
