*Évaluation de l'état des ouvrages
de soutènement
structure des murs en maçonnerie*

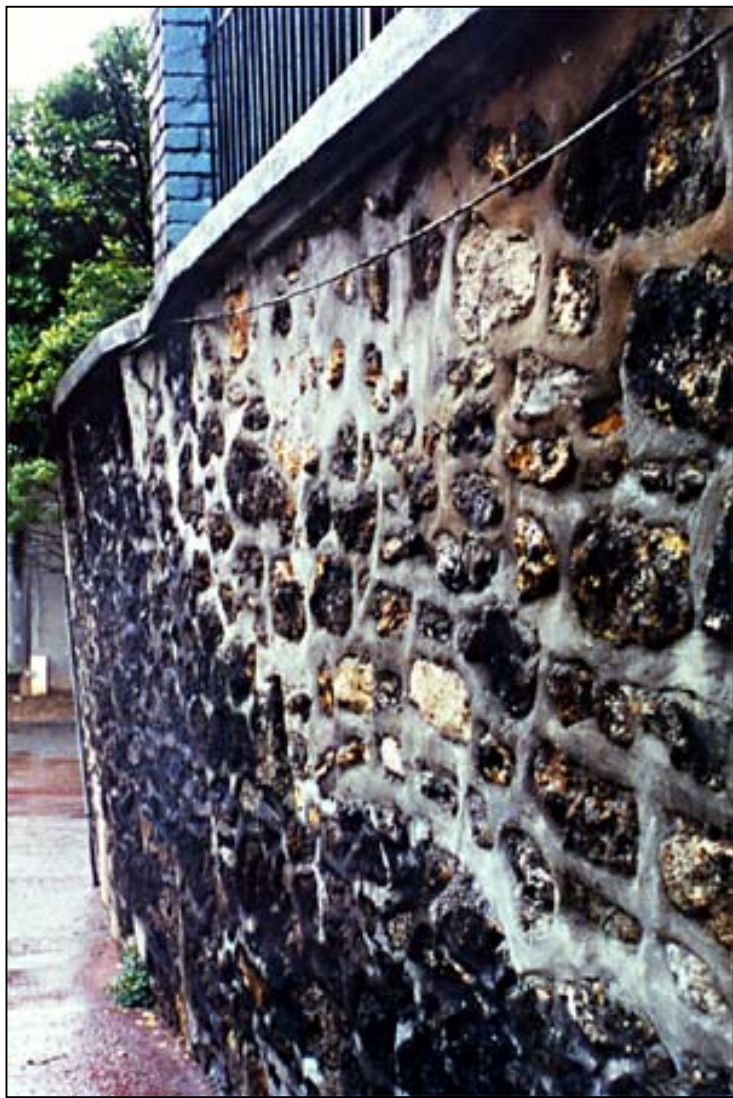
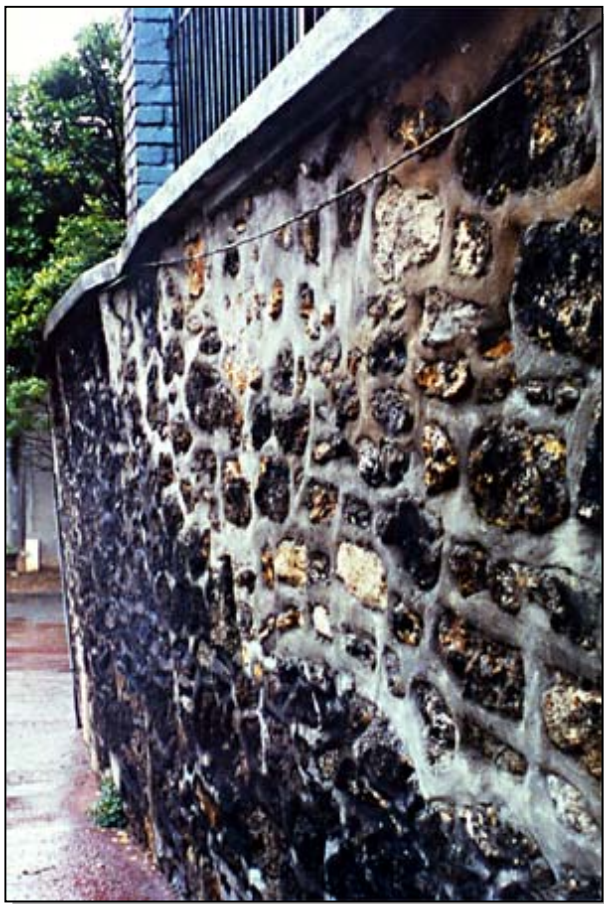
▶ **Type de défaut (n°4110)**

Déversement vers l'aval (une partie du mur s'est déjà effondrée et a été réparée, le poteau de grille au-dessus a été reconstruit vertical)

▶ **Situation**

Mur protégeant une voie routière

▶ **Origine possible**

Poussée excessive du massif soutenu

▶ **Critère de classement**

$W > H / 100$ sur la partie du mur au-delà de la zone reconstruite : classe 3U

W : déplacement horizontal en tête de mur
H : hauteur du mur

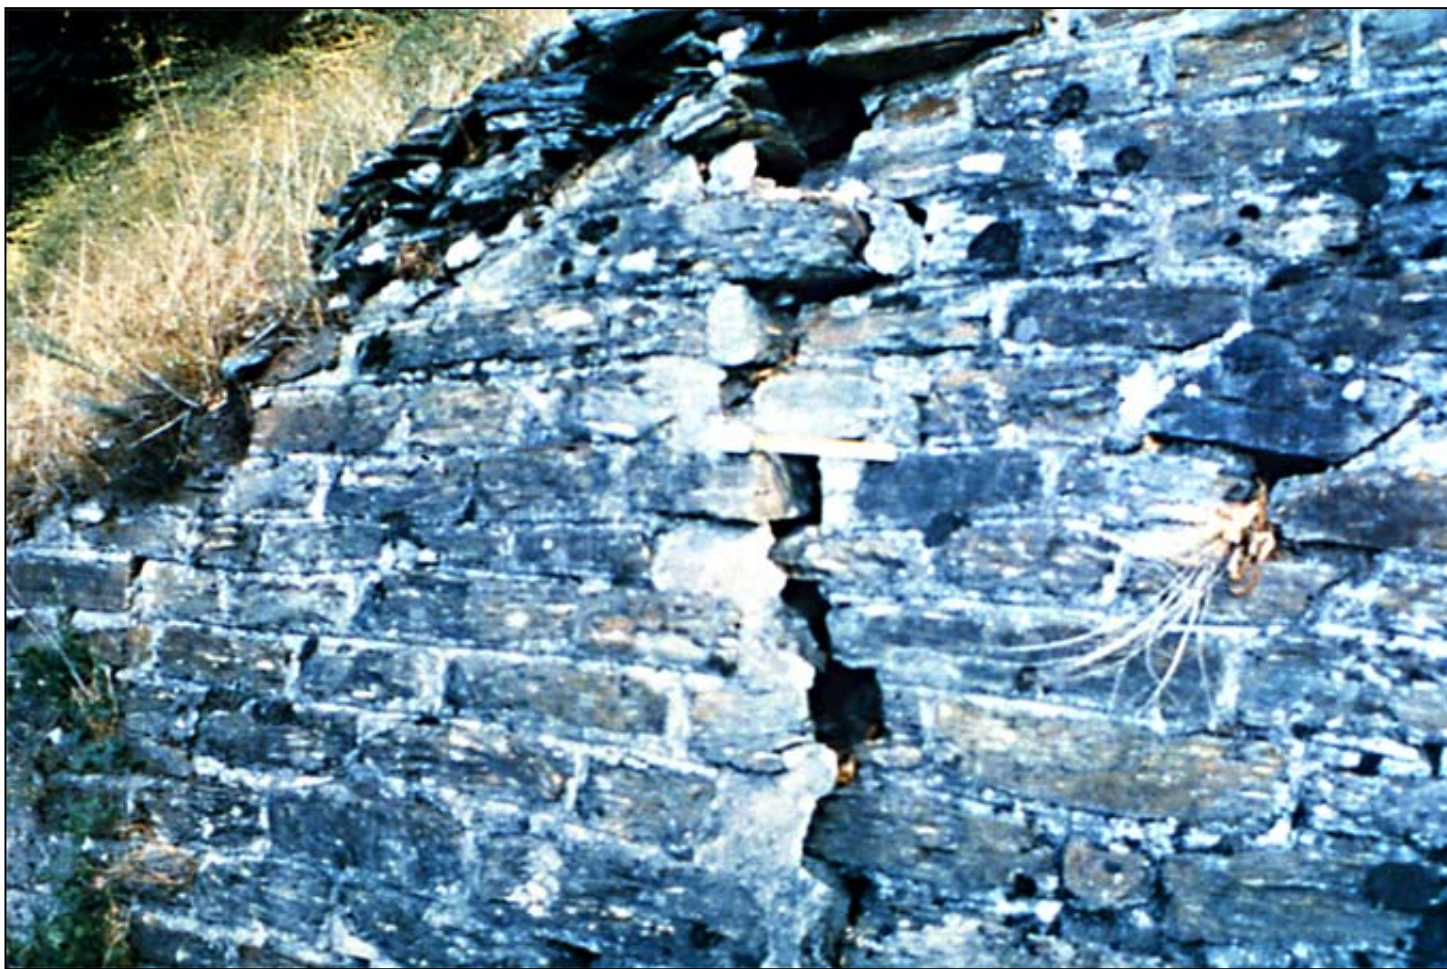
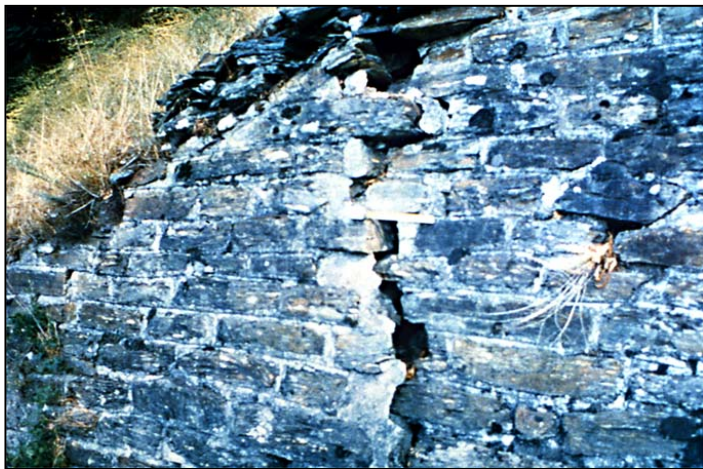
► **Type de défaut (n°4112)**

Déplacement en plan

► **Situation**

Déplacement de l'extrémité du mur
dans un plan transversal

► **Origine possible**

Sous-dimensionnement de l'extrémité du mur par rapport à la poussée
du massif soutenu

► **Critère de classement**

Avec apparition d'une fracture verticale : classe 3U

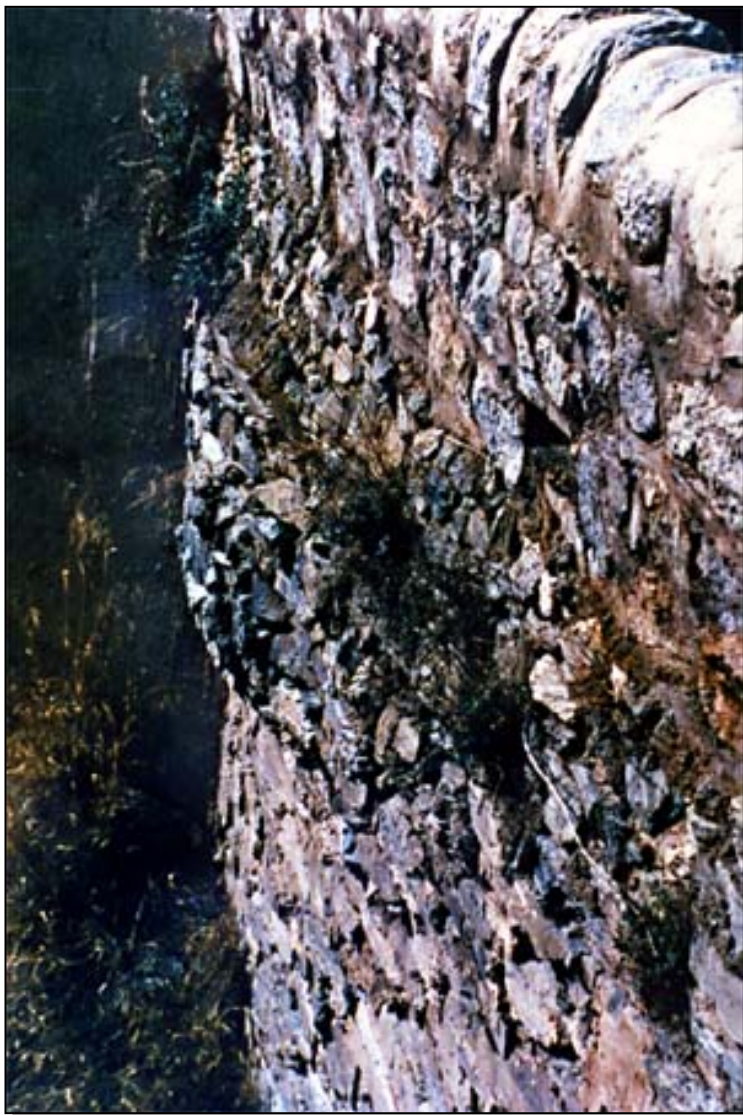
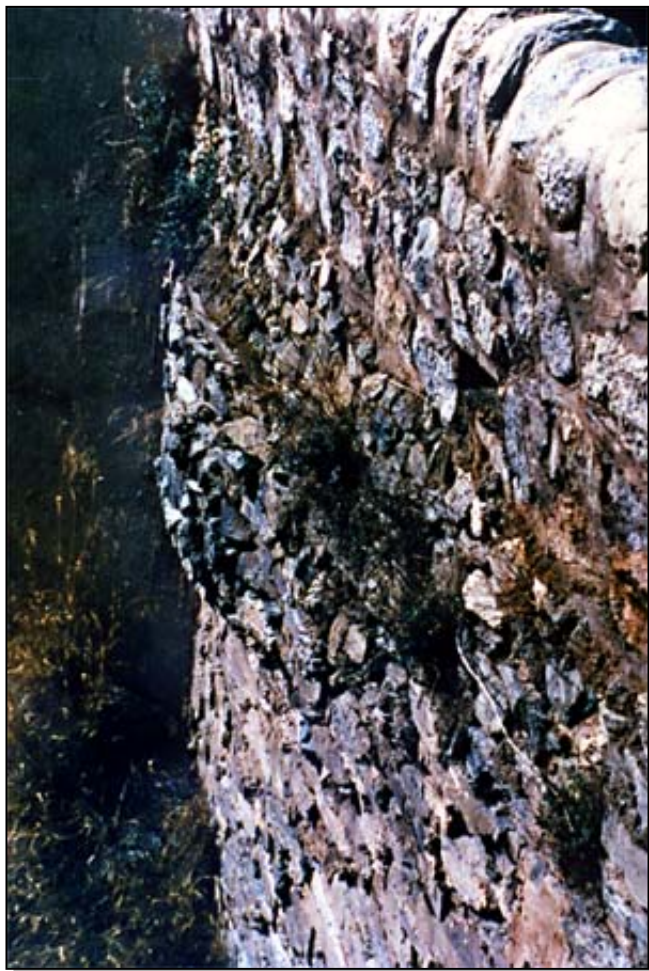
- ▶ **Type de défaut (n°4116)**
Bombement du parement
- ▶ **Situation**
En tête d'un mur soutenant une voie routière, à proximité d'un contre-mur
- ▶ **Origine possible**
Forte poussée hydrostatique localisée, liée à une mauvaise configuration du système de drainage
- ▶ **Critère de classement**
Avec disjointoiements et quelques lacunes de moellons : classe 3U

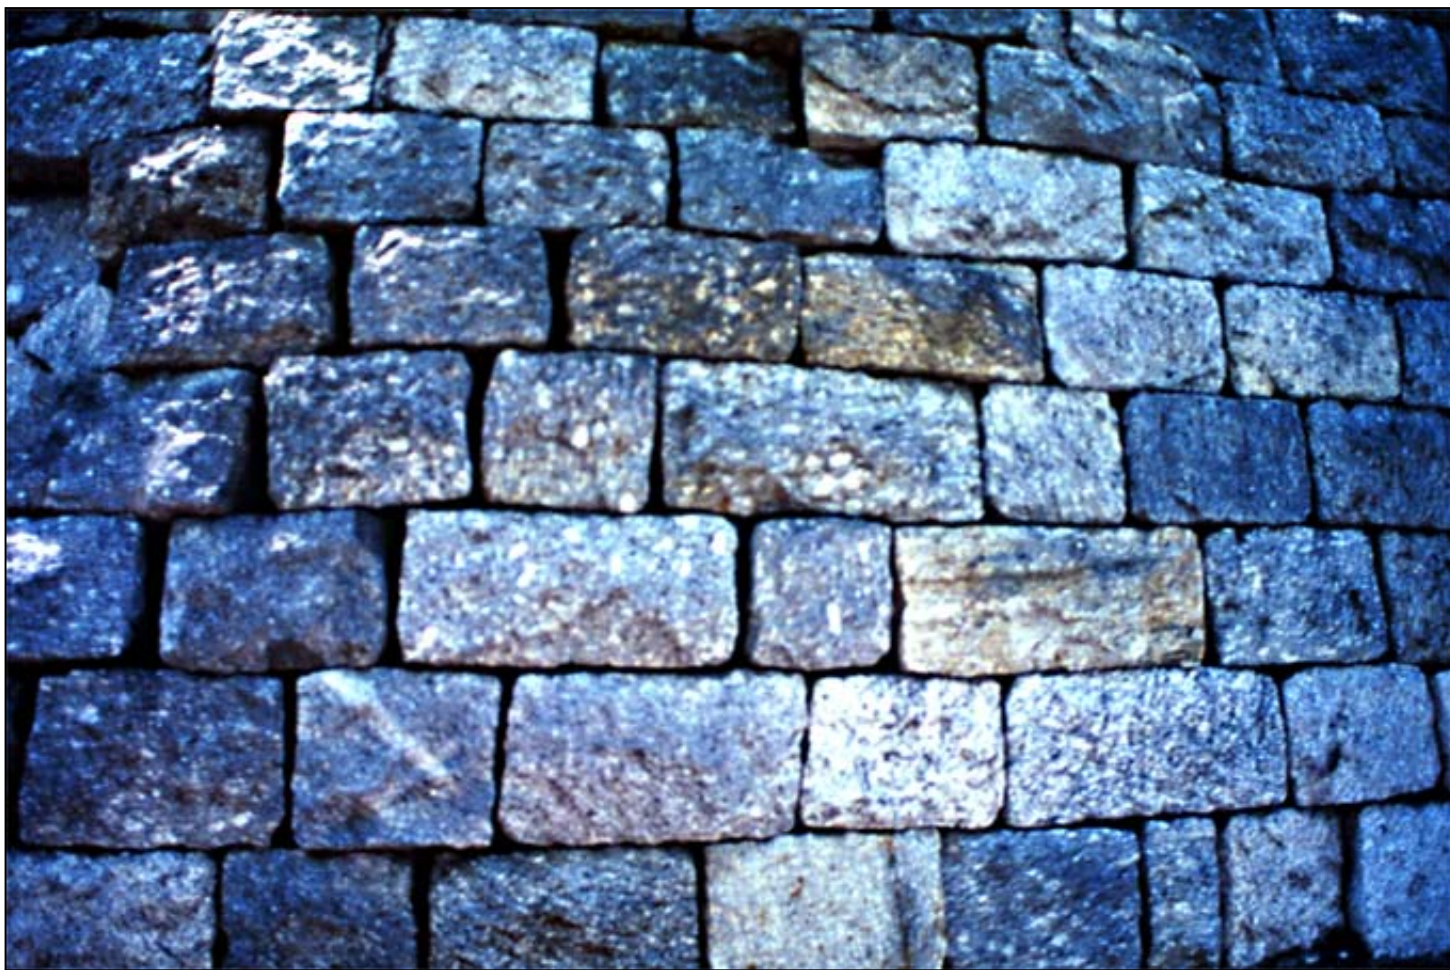
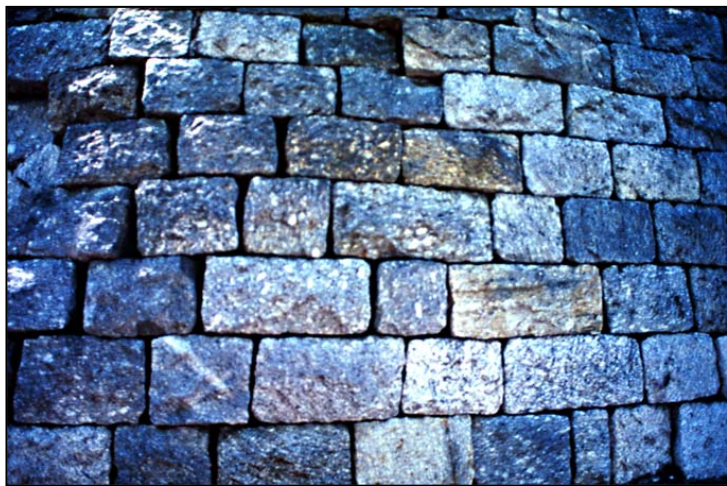
▶ **Type de défaut (n°4116)**

Bombement d'un mur en pierres sèches appareillées

▶ **Situation**

Vers la base du mur

▶ **Origine possible**

Poussée excessive du massif soutenu

▶ **Critère de classement**

Début de désorganisation de la maçonnerie, mais sans lacunes de moellons : classe 3

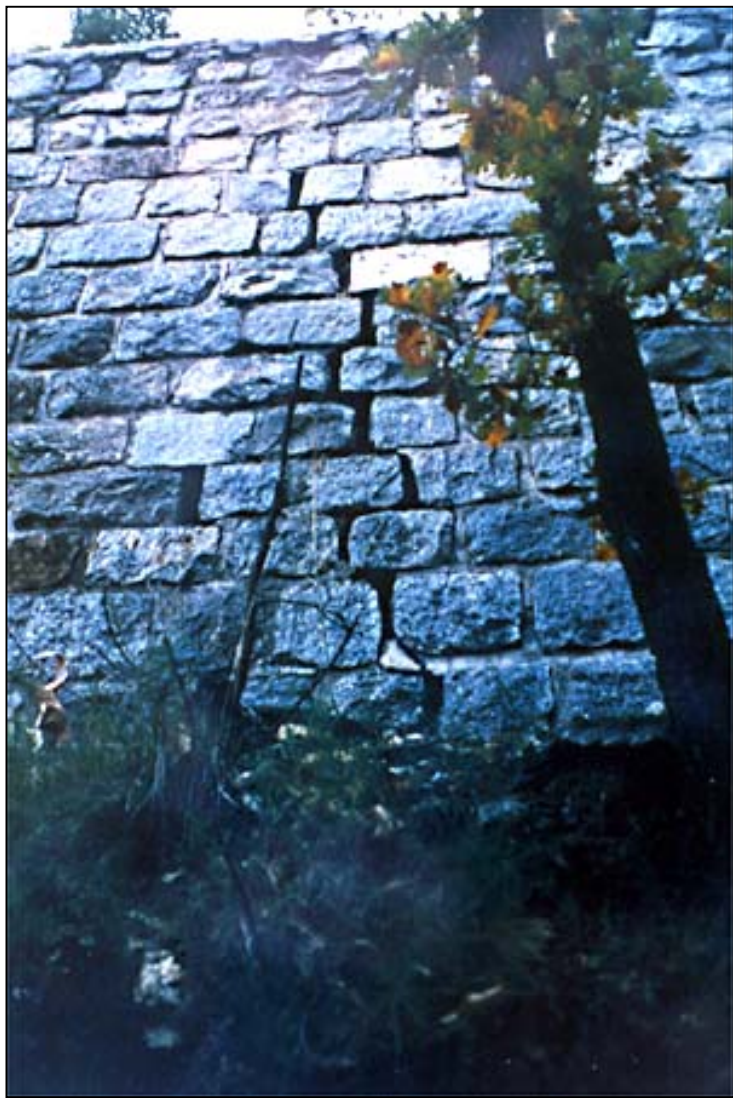
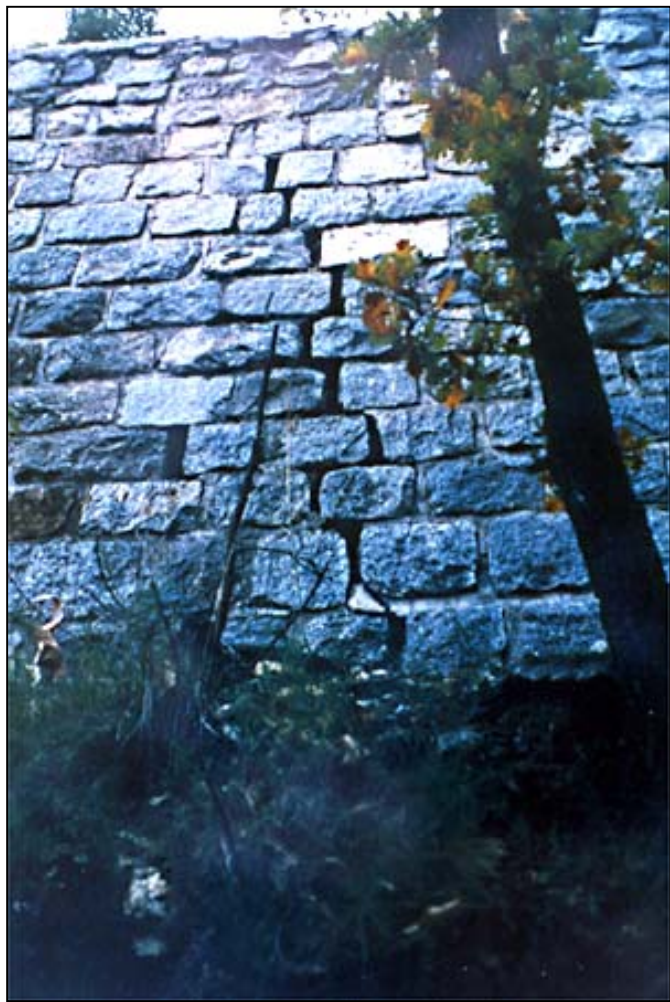
- ▶ **Type de défaut (n°4121)**
Fracture verticale à oblique de type II
(plus ouverte en bas qu'en haut)
- ▶ **Situation**
Sur le parement du mur, remontante
depuis la base
- ▶ **Origine possible**
Tassement différentiel du sol sous
la fondation
- ▶ **Critère de classement**
Fracture sans désorganisation de
la maçonnerie : classe 2E

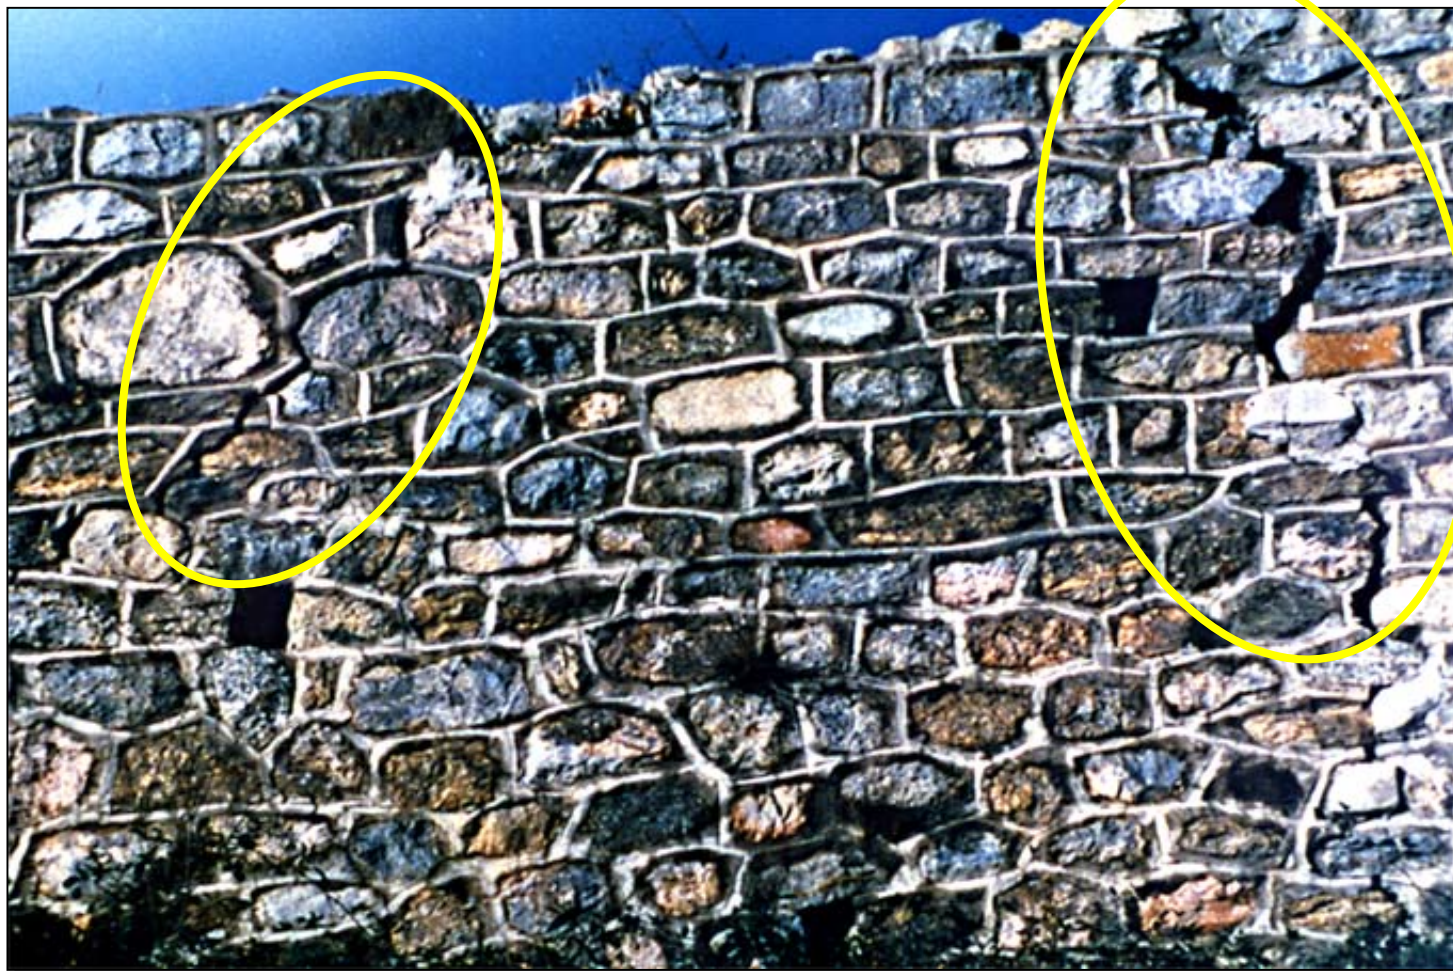
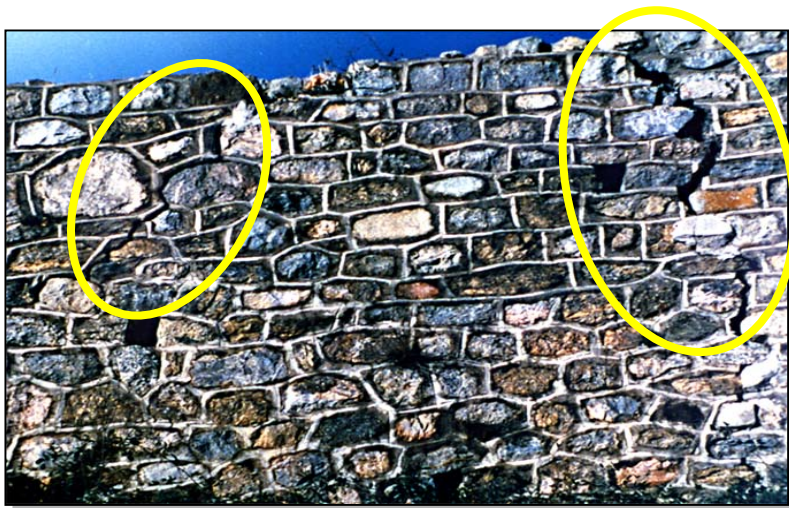
- ▶ **Type de défaut (n°4120)**
Fractures verticales de type I
(plus ouvertes en haut qu'en bas)
- ▶ **Situation**
Sur le parement du mur, suivant
des lignes de joints

- ▶ **Origine possible**

Tassement différentiel

- ▶ **Critère de classement**

Fractures sans désorganisation de la maçonnerie : classe 2E

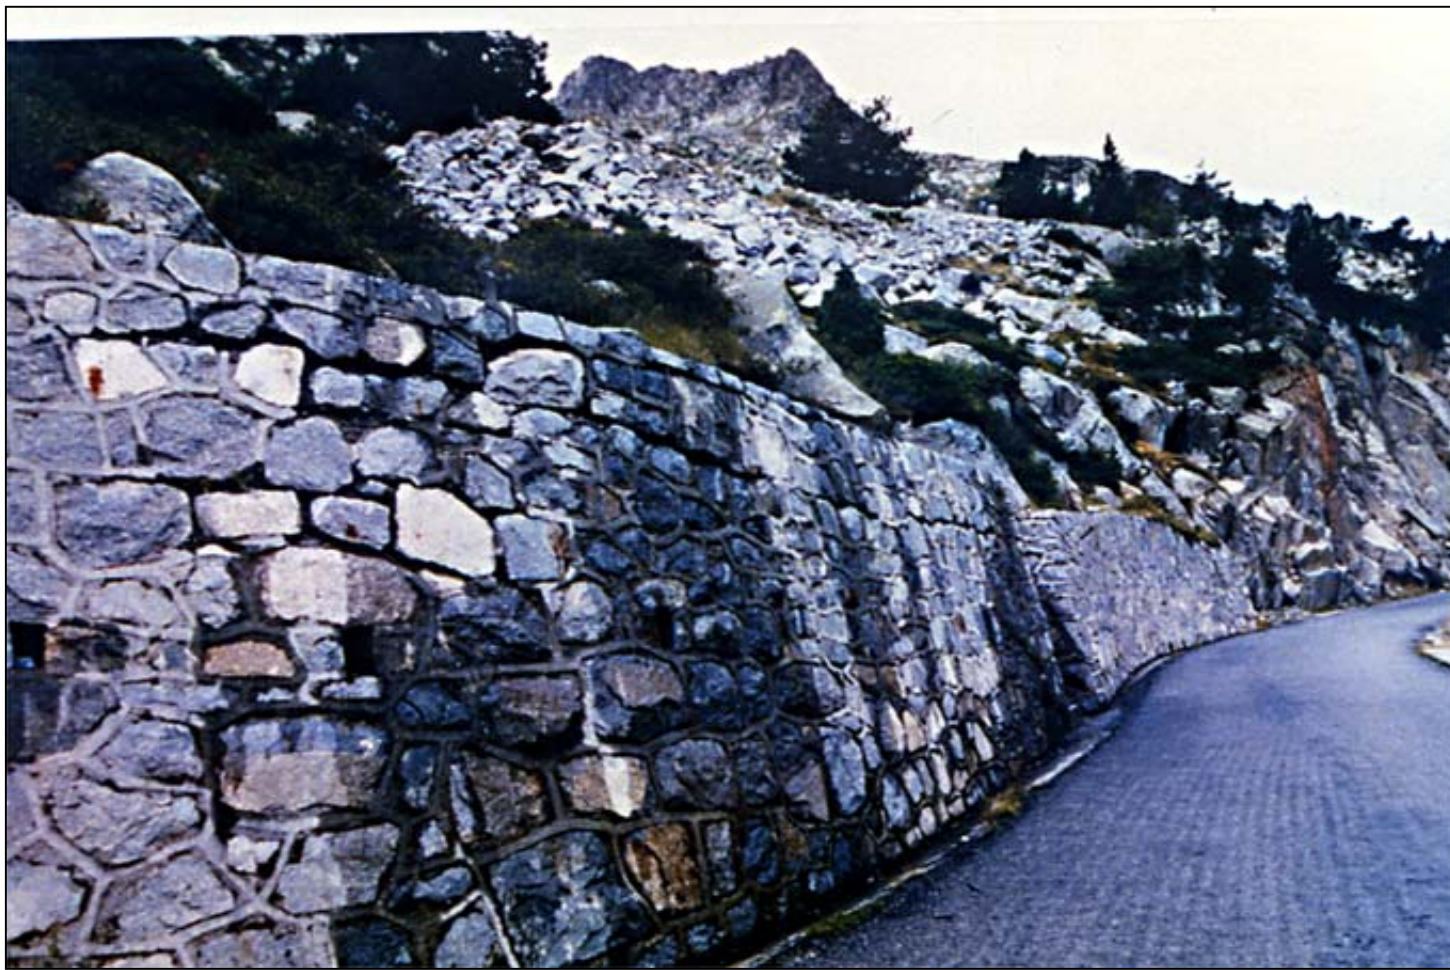
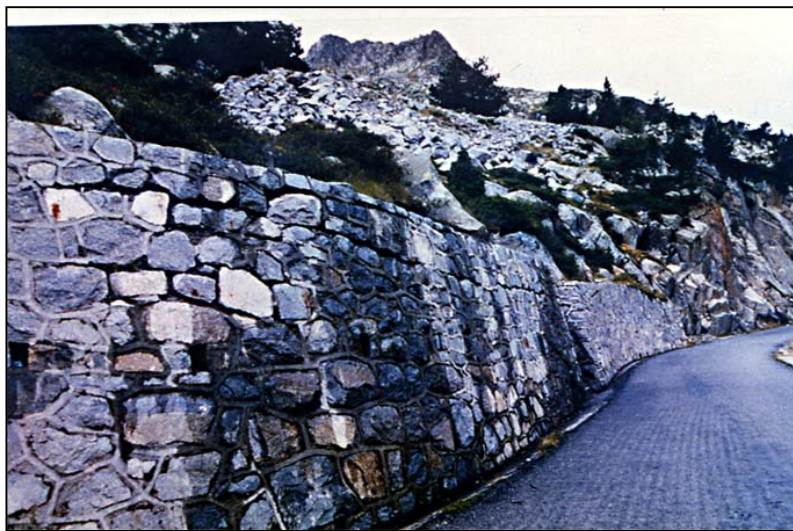
► Type de défaut (n°4124 et 3110)

Fractures horizontales et ruissellement d'eau à travers elles

► Situation

En tête de mur, suivant des lignes de joints horizontaux

► Origine possible

Poussée excessive du massif soutenu en partie supérieure du mur, due à des surcharges (blocs de pierre liés à des éboulis)

► Critère de classement

Fractures sans rejet ni désorganisation de la maçonnerie

Les ruissellements d'eau sur le parement dégradent la cohésion de la maçonnerie (disparition des joints) : classe 2E

Risque de chute de pierres : mention S

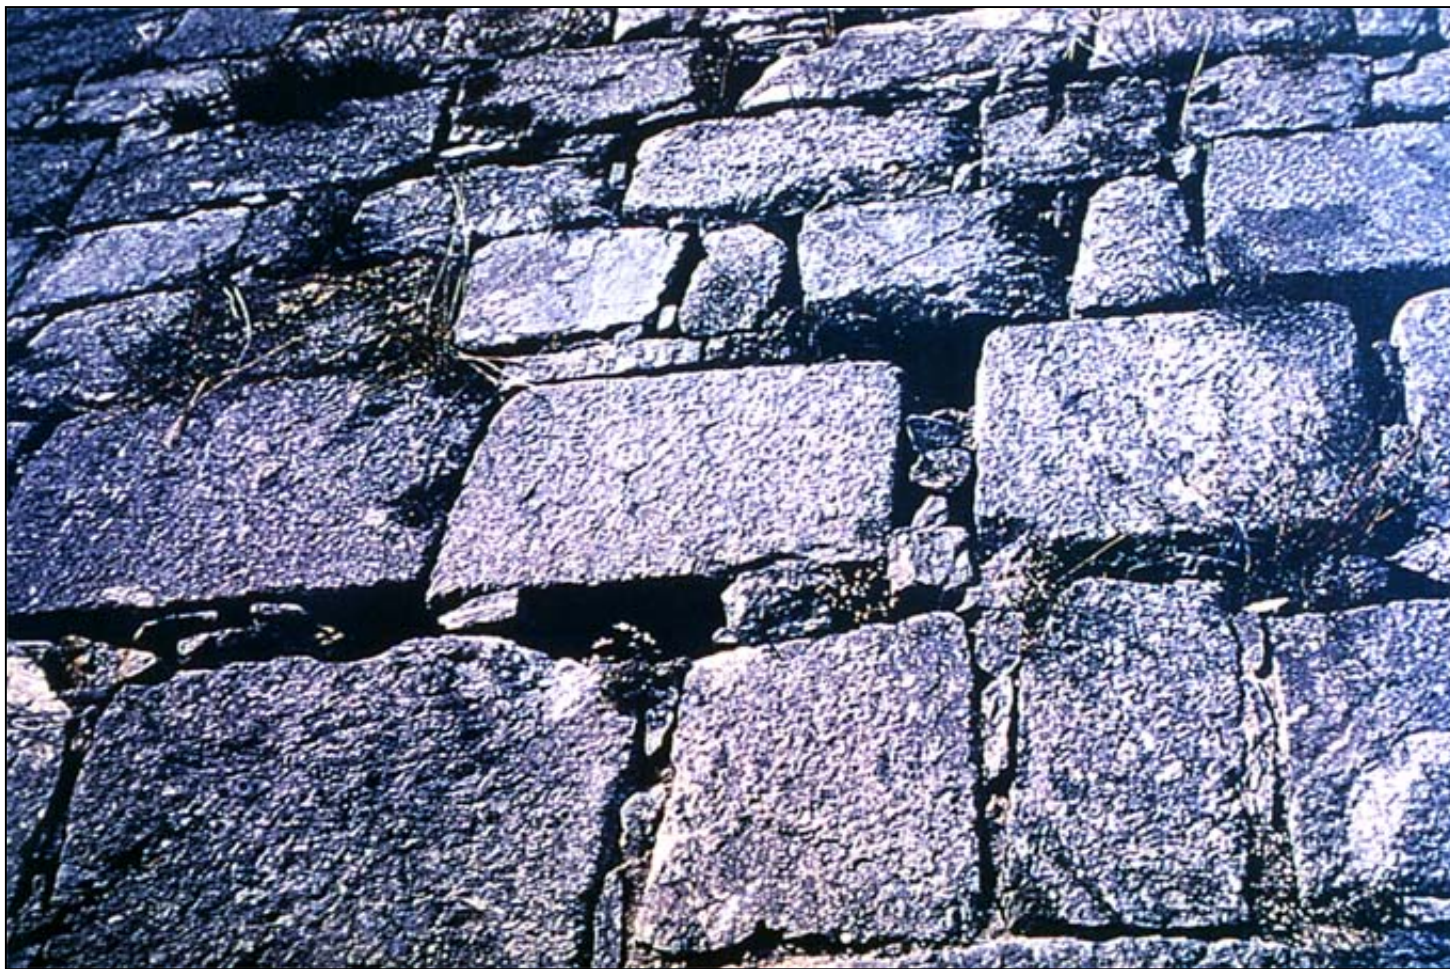
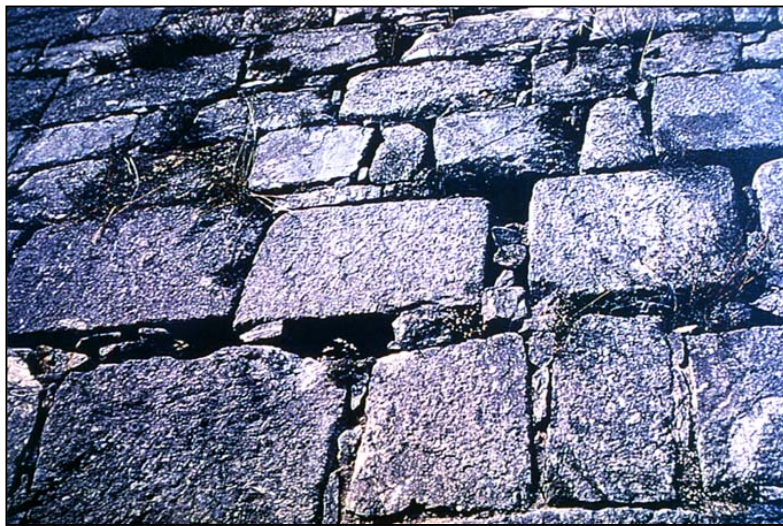
- ▶ **Type de défaut (n°4130)**
Altération profonde des joints
- ▶ **Situation**
Généralisée sur le parement d'un mur en maçonnerie jointoyée
- ▶ **Origine possible**
Défaut de drainage interne et action du gel
- ▶ **Critère de classement**
Désordre généralisé, sans désorganisation de la maçonnerie : classe 3

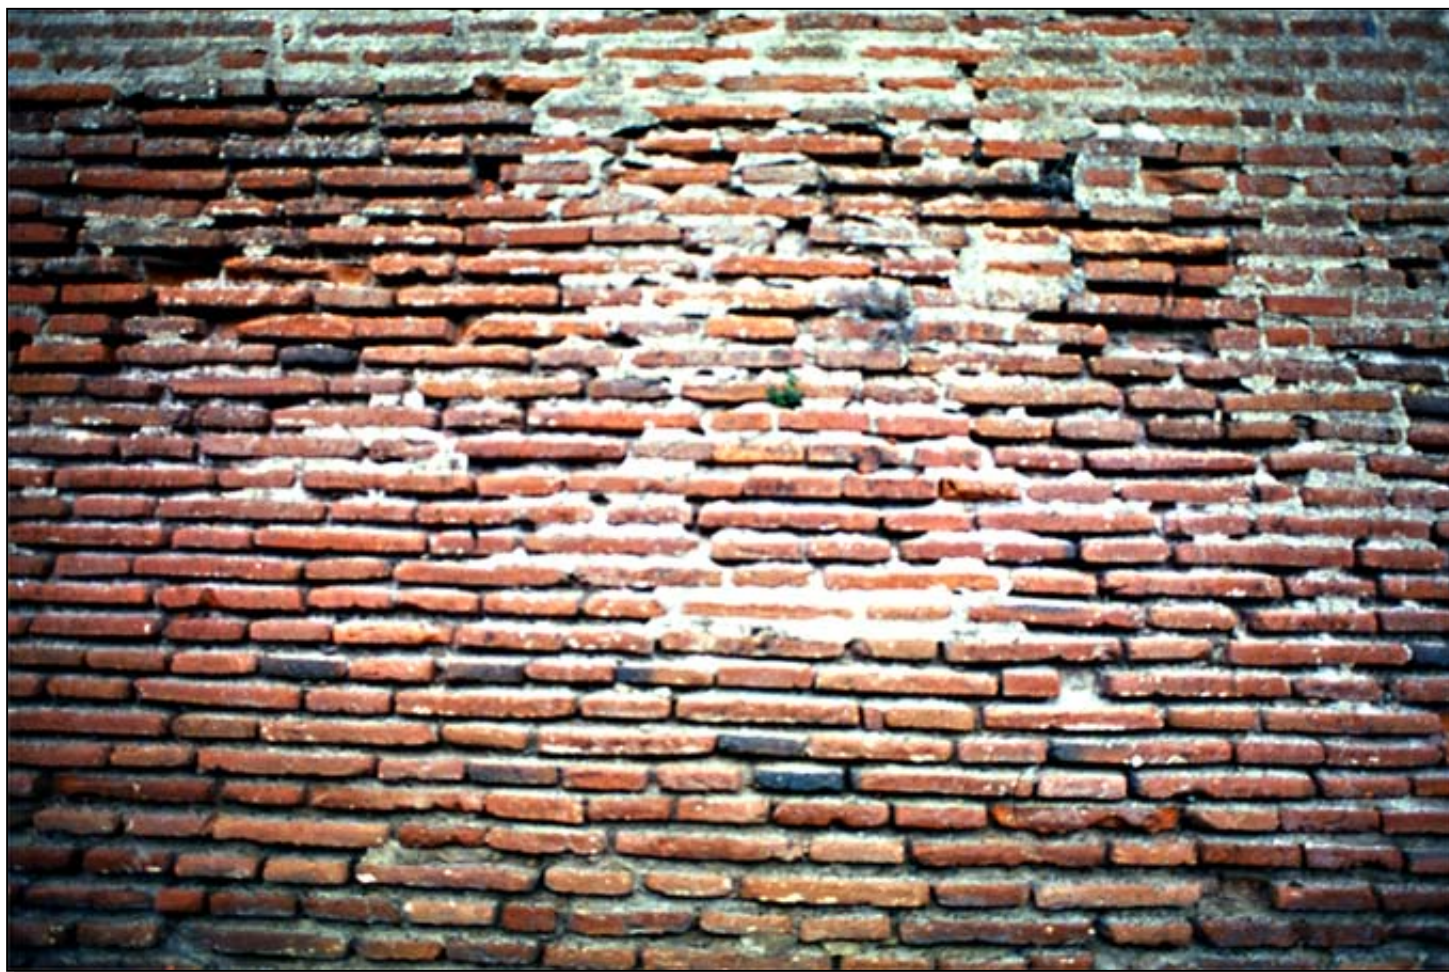
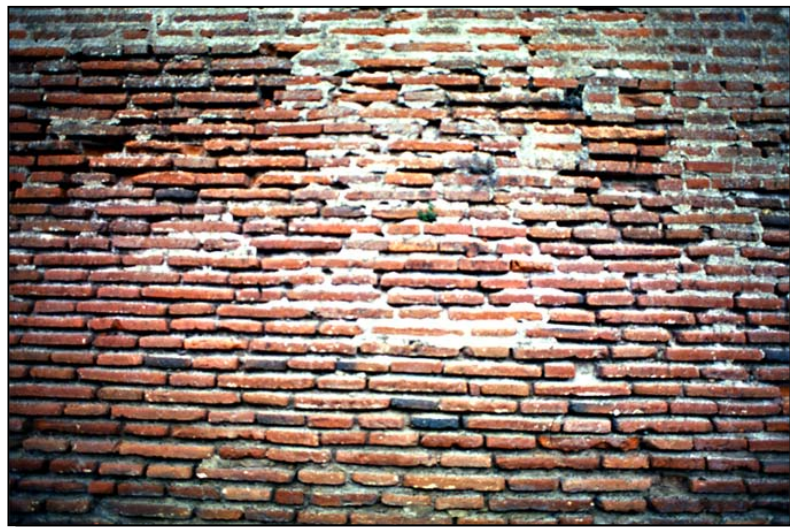
- ▶ **Type de défaut (n°4130 et 4134)**
Altération peu profonde des joints et de quelques briques
- ▶ **Situation**
Sur un parement en briques

- ▶ **Origine possible**
Attaques physico-chimiques du milieu environnant
- ▶ **Critère de classement**
Surface atteinte de faible ampleur : classe 2

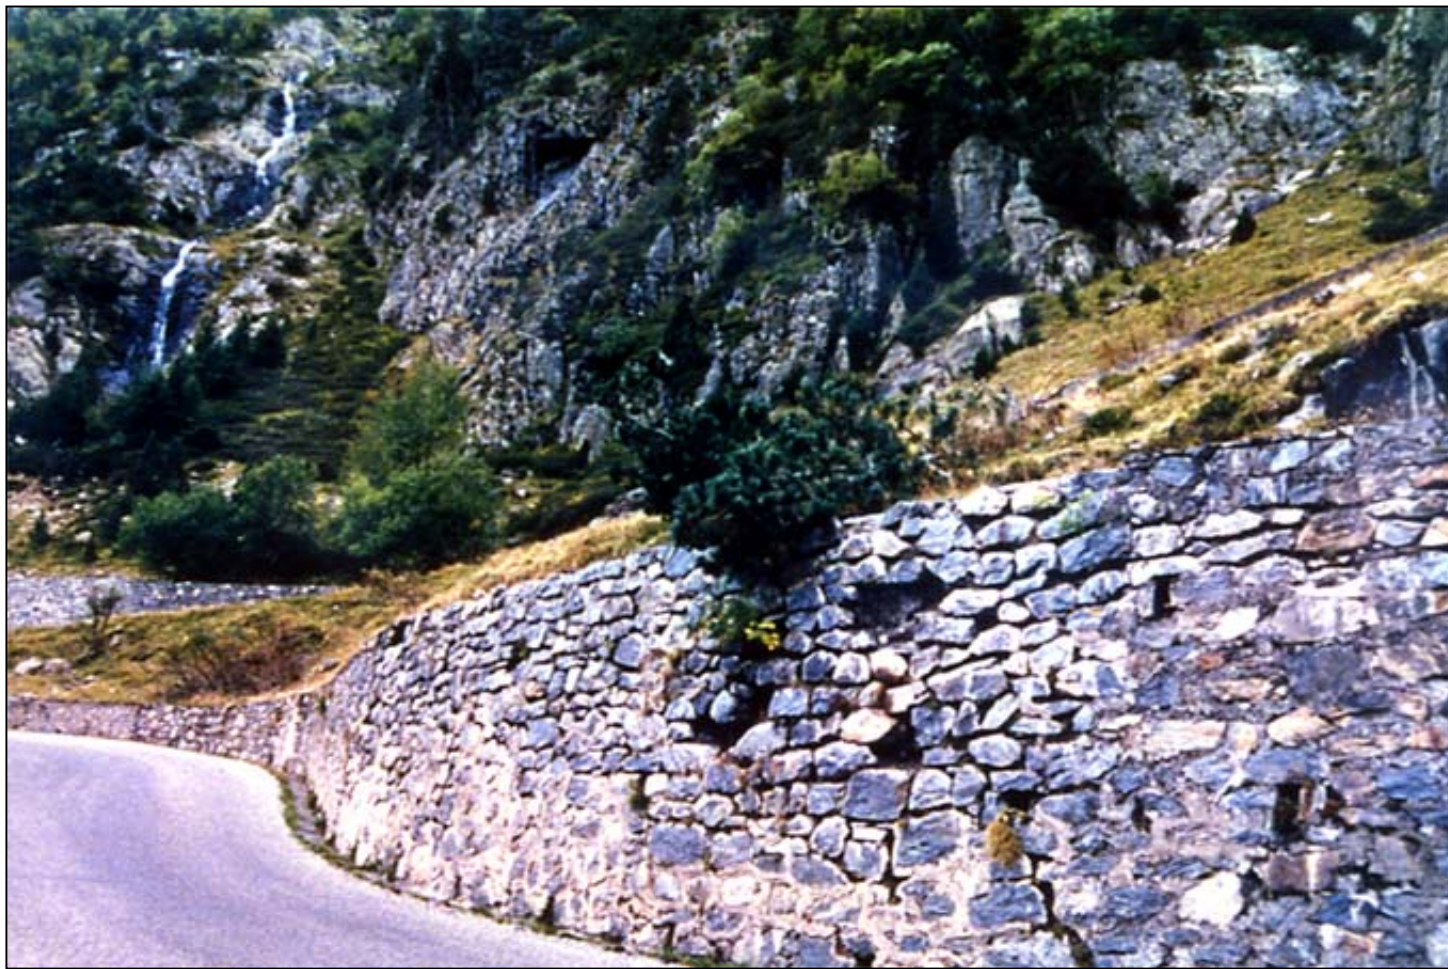
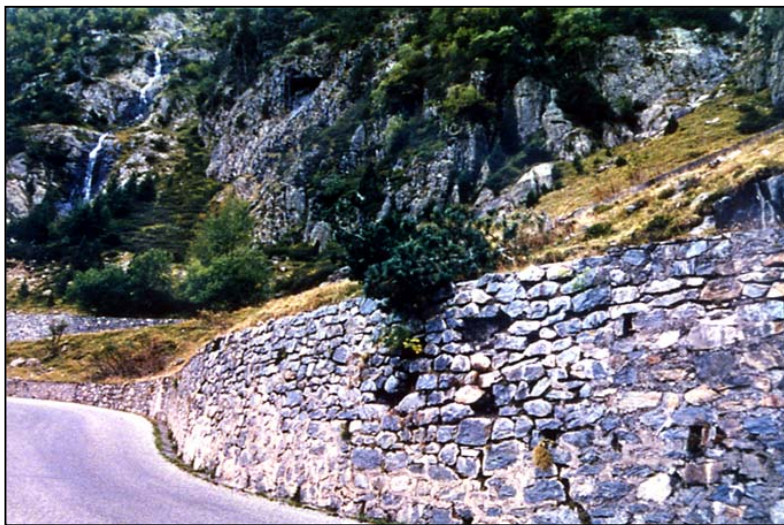
- ▶ **Type de défaut (n°4131)**
Descellement de moellons, lacunes
- ▶ **Situation**
Généralisés sur une faible longueur de mur

- ▶ **Origine possible**

Conséquences de disjointoiements provoqués par l'enlèvement de végétation sur le parement

- ▶ **Critère de classement**

Défaut généralisé avec début de désorganisation de la maçonnerie : classe 3U

Risque de chute de pierres sur la voie protégée : mention S

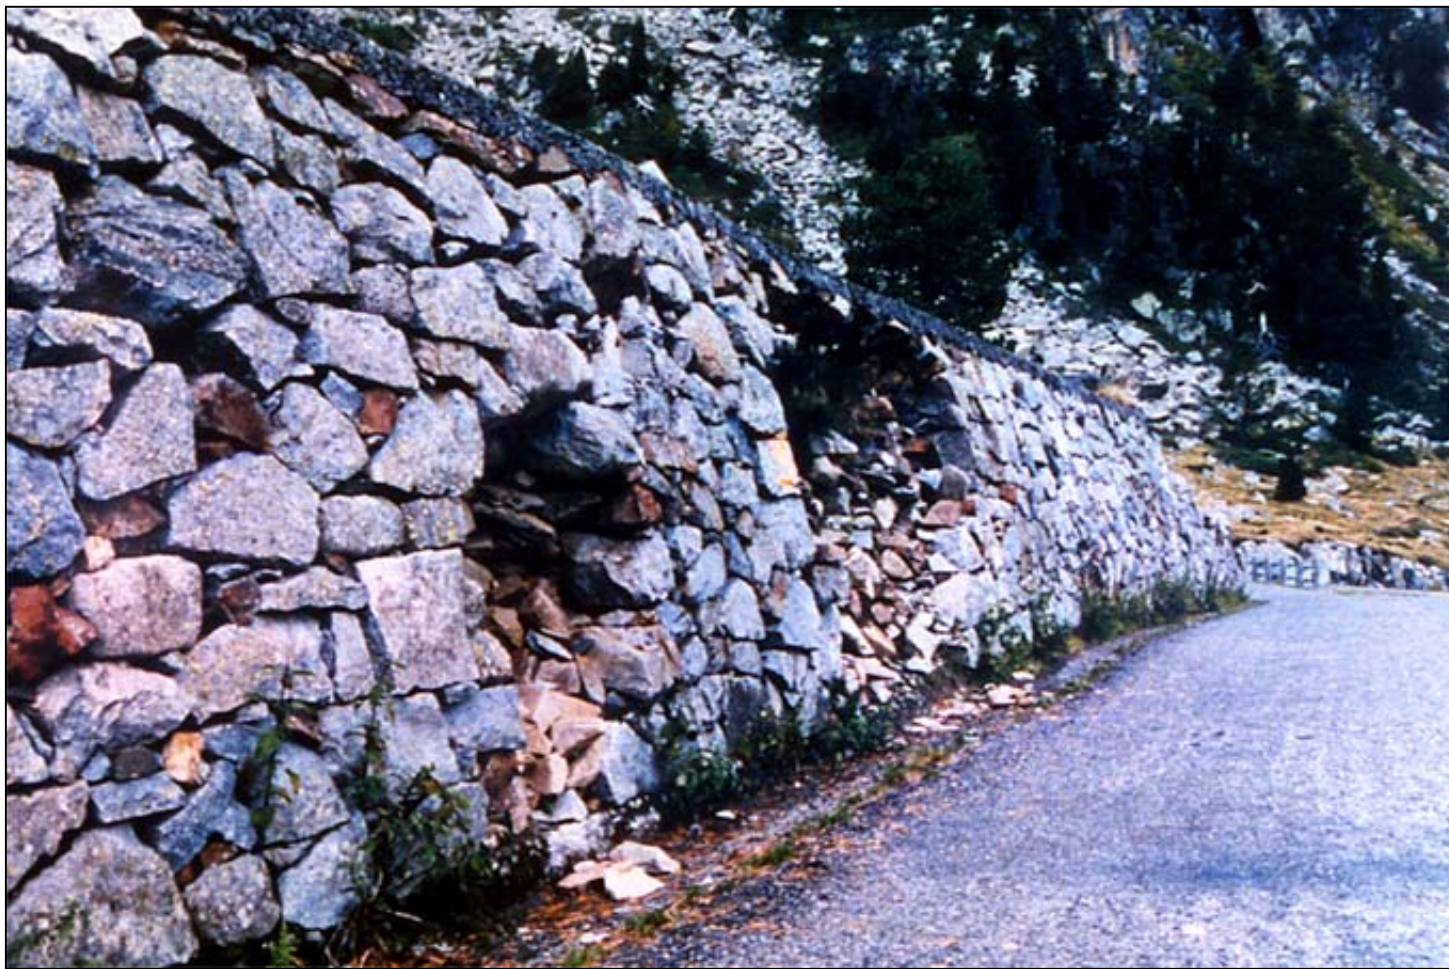
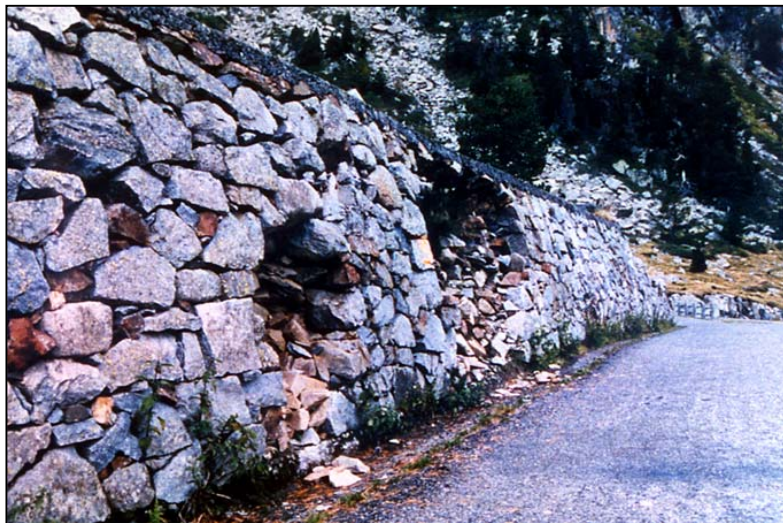
- ▶ **Type de défaut (n°4132)**
Cavités, effondrements partiels
- ▶ **Situation**
Sur une zone assez étendue et en profondeur, dans un mur situé dans un lacet

- ▶ **Origine possible**

Poussée excessive du massif soutenu (surcharge) ou action de la végétation sur un mur non jointoyé

- ▶ **Critère de classement**

Défaut étendu (surface > 1 m²) : classe 3U

Risque de chute de pierres sur la voie protégée et d'effondrement de la voie soutenue : mention S

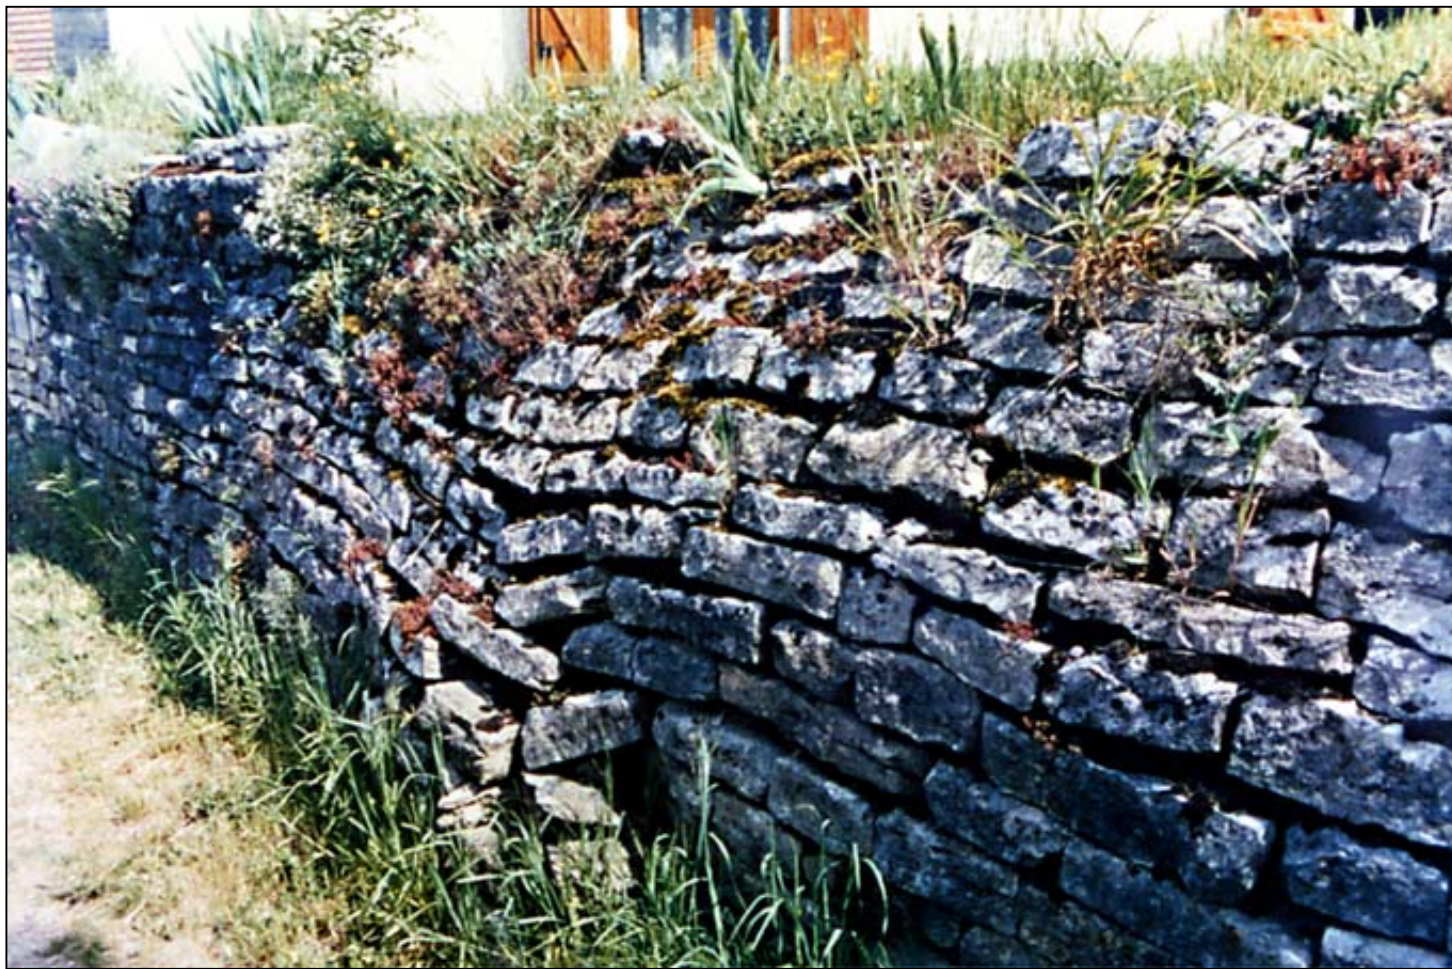
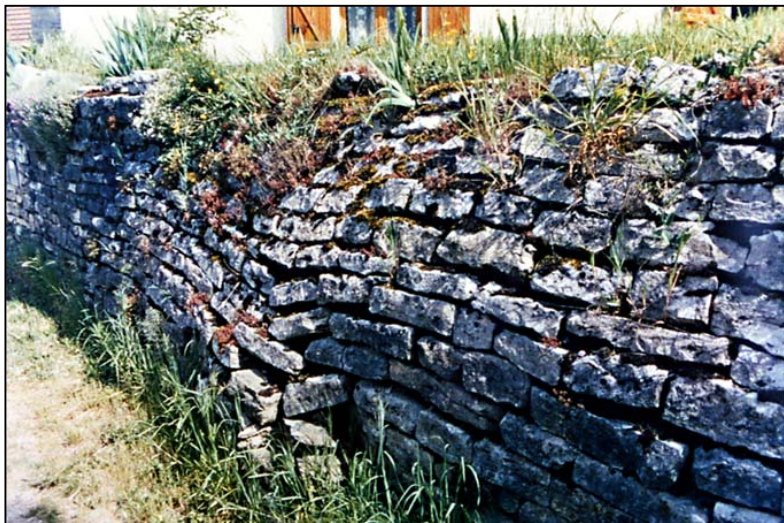
► **Type de défaut (n°4133)**

Désorganisation de la maçonnerie

► **Situation**

Parement d'un mur en pierres sèches

► **Origine possible**

Défaut de portance de la fondation

► **Critère de classement**

Défaut généralisé (avec bombement à proximité) : classe 3
