*Évaluation de l'état des ouvrages
de soutènement
structure des murs en maçonnerie*

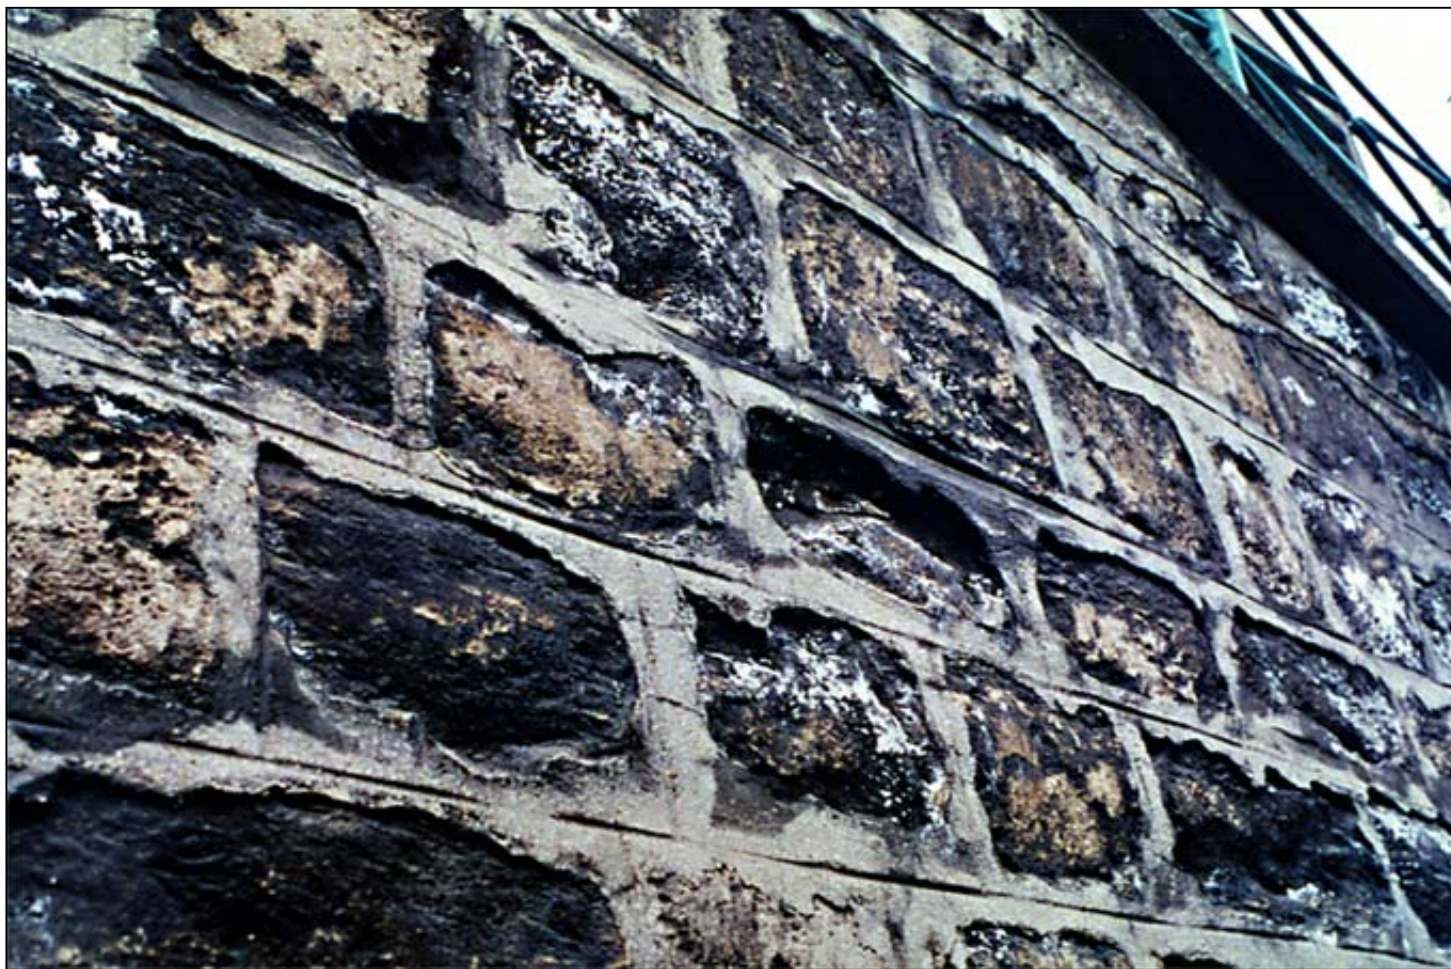
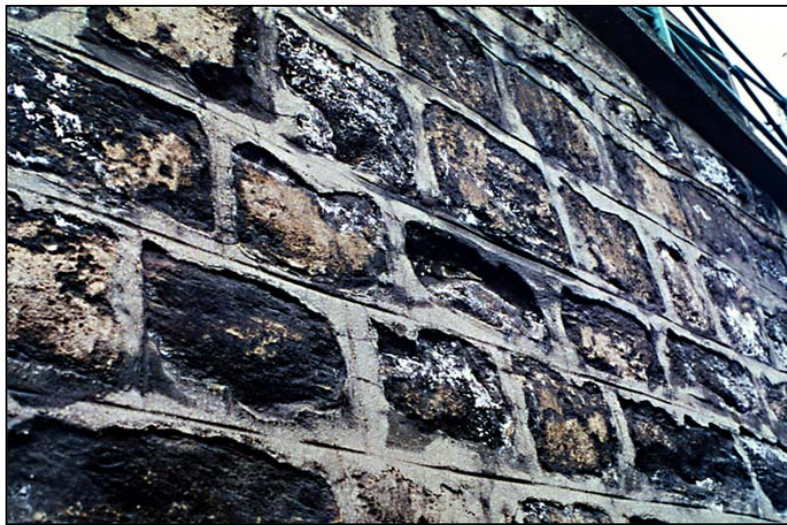
► **Type de défaut (n°4134)**

Altération de pierres

► **Situation**

Quelques pierres atteintes assez profondément

► **Origine possible**

Attaque physico-chimique du milieu environnant ou du gel

► **Critère de classement**

Défaut étendu : classe 2E

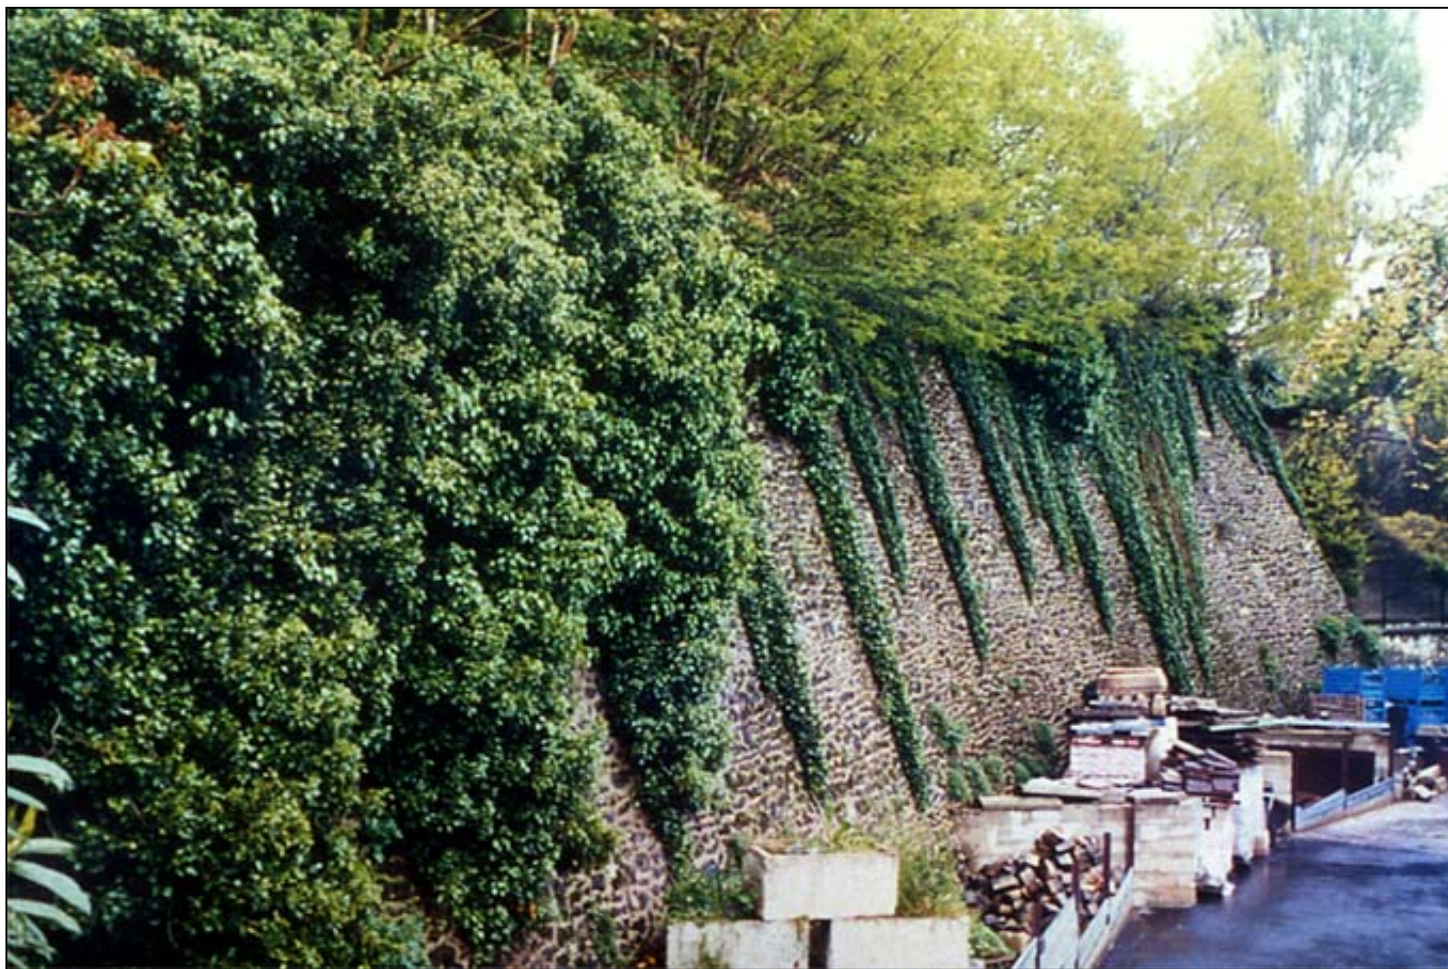
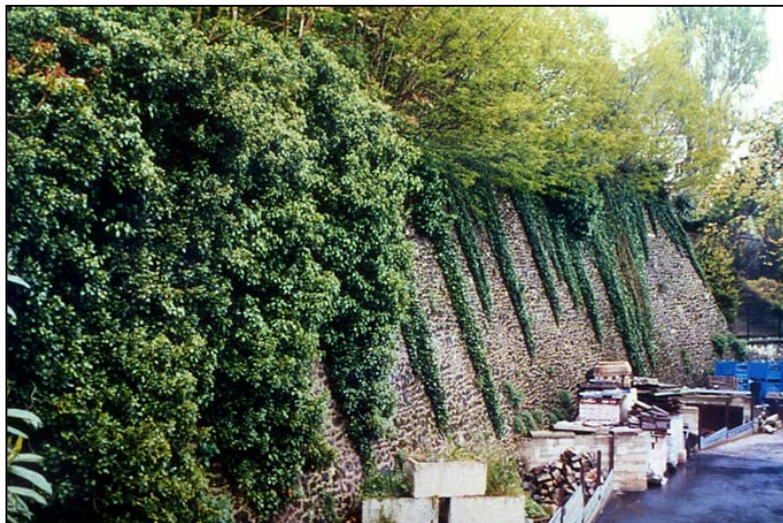
▶ **Type de défaut (n°4135)**
Présence de végétation

▶ **Situation**
Végétation rampante sur le parement

▶ **Origine possible**
Défaut d'entretien

▶ **Critère de classement**
Nécessite pour son enlèvement des moyens particuliers d'accès et de coupe, sans risque de désorganisation de la maçonnerie : classe 2

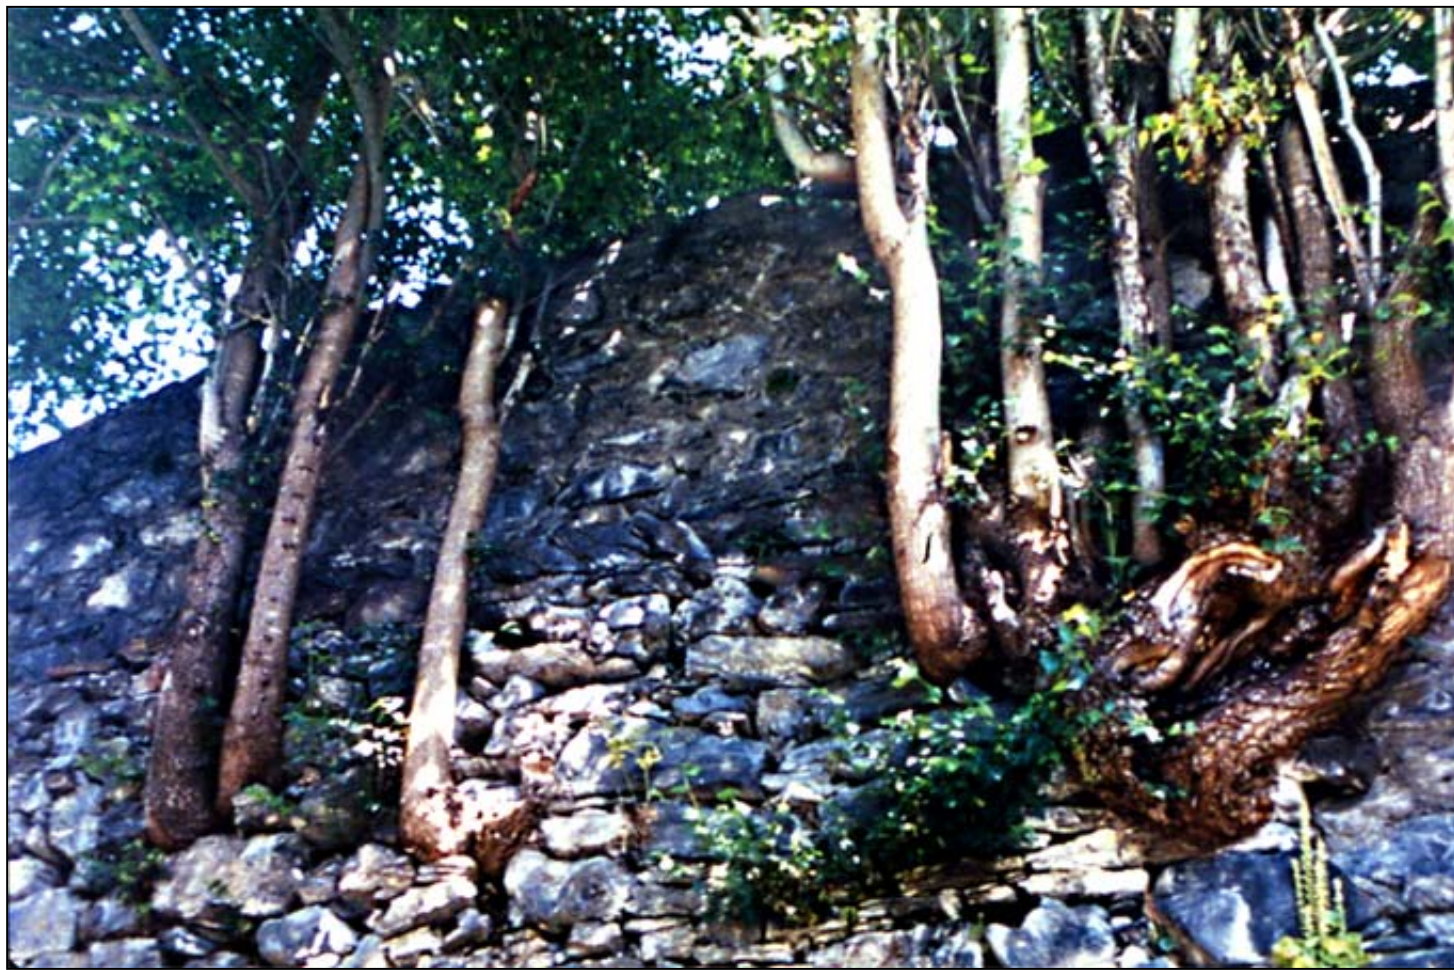
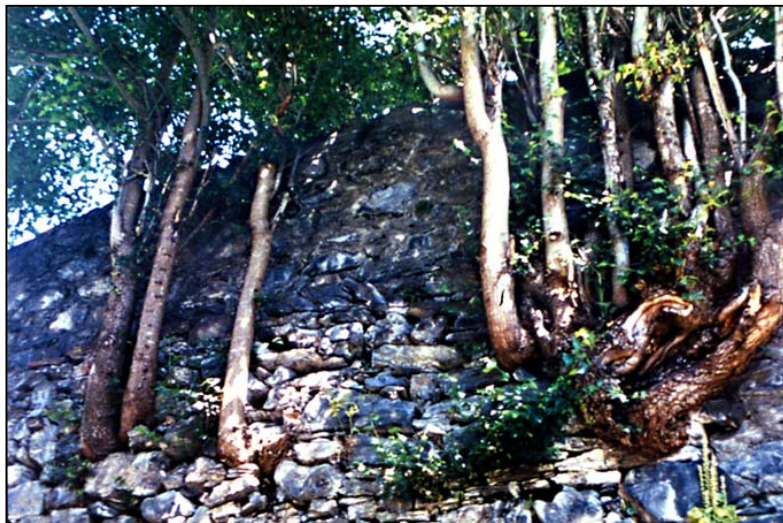
► **Type de défaut (n°4135)**
Présence de végétation

► **Situation**
Végétation enracinée dans
les lacunes, les cavités de
la maçonnerie

► **Origine possible**
Défaut d'entretien

► **Critère de classement**
Nécessite des moyens particuliers d'accès et de coupe et présente des
risques importants de désorganisation pour la maçonnerie : classe 2E

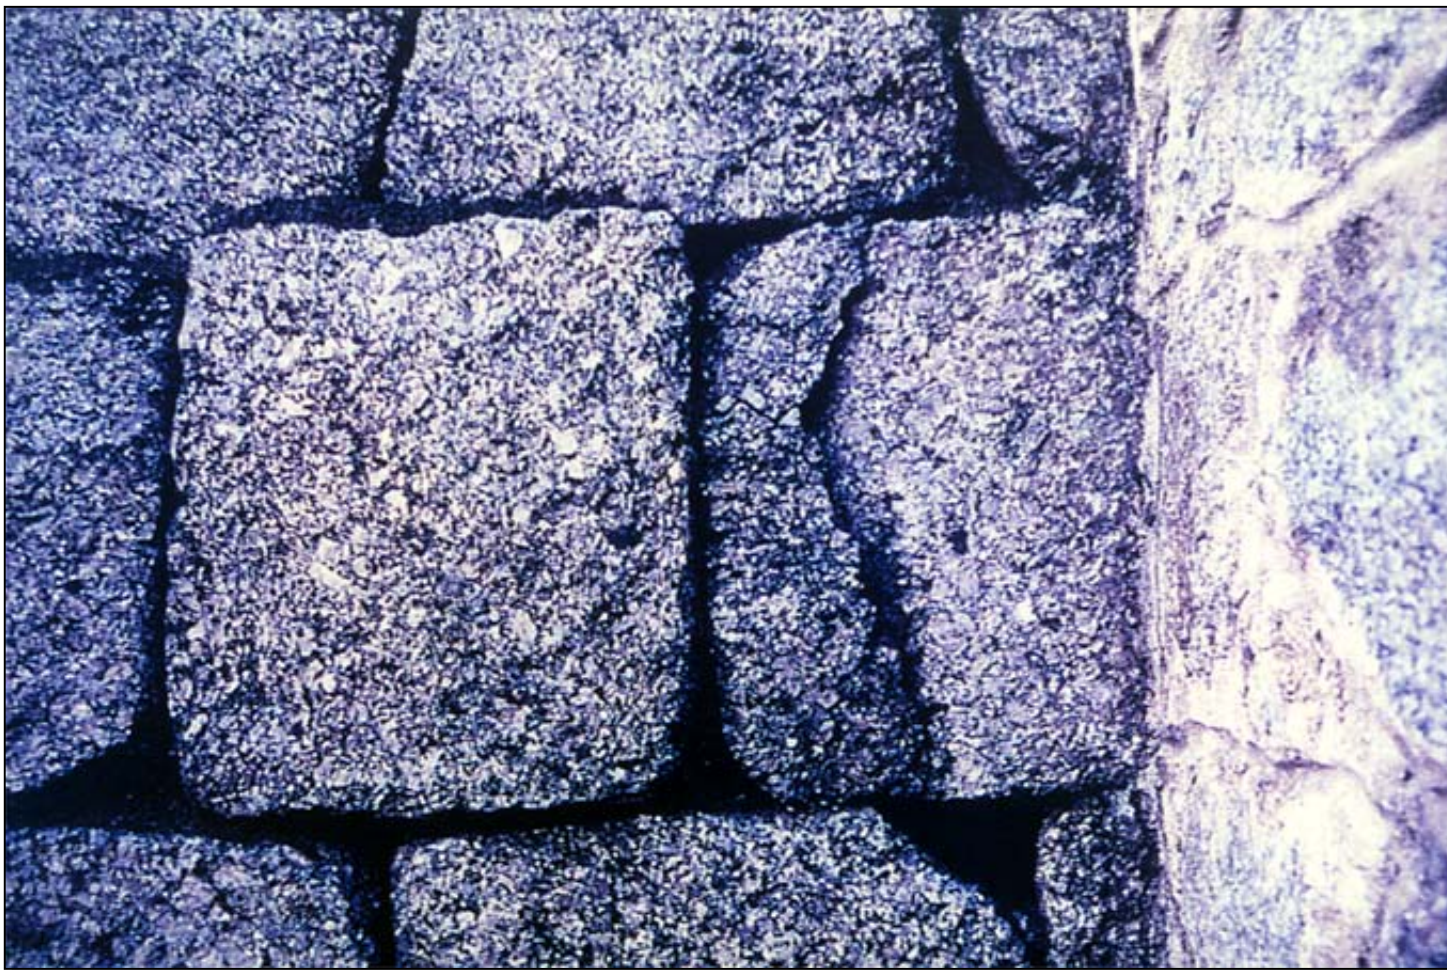
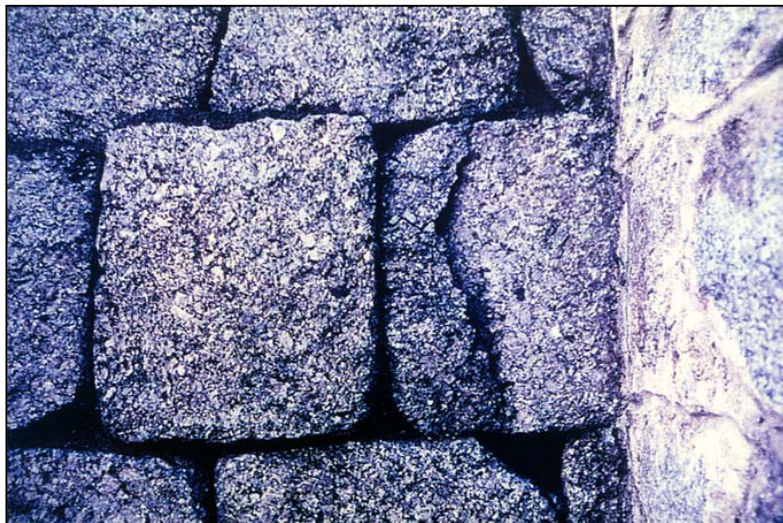
- ▶ **Type de défaut (n°4136)**
Élément de maçonnerie fracturé
- ▶ **Situation**
En rive de l'appareillage, près d'un angle du mur

- ▶ **Origine possible**

Mauvaise répartition des efforts verticaux, cisaillement entre deux joints et défaut de résistance d'un élément

- ▶ **Critère de classement**

Un seul élément fracturé : classe 1

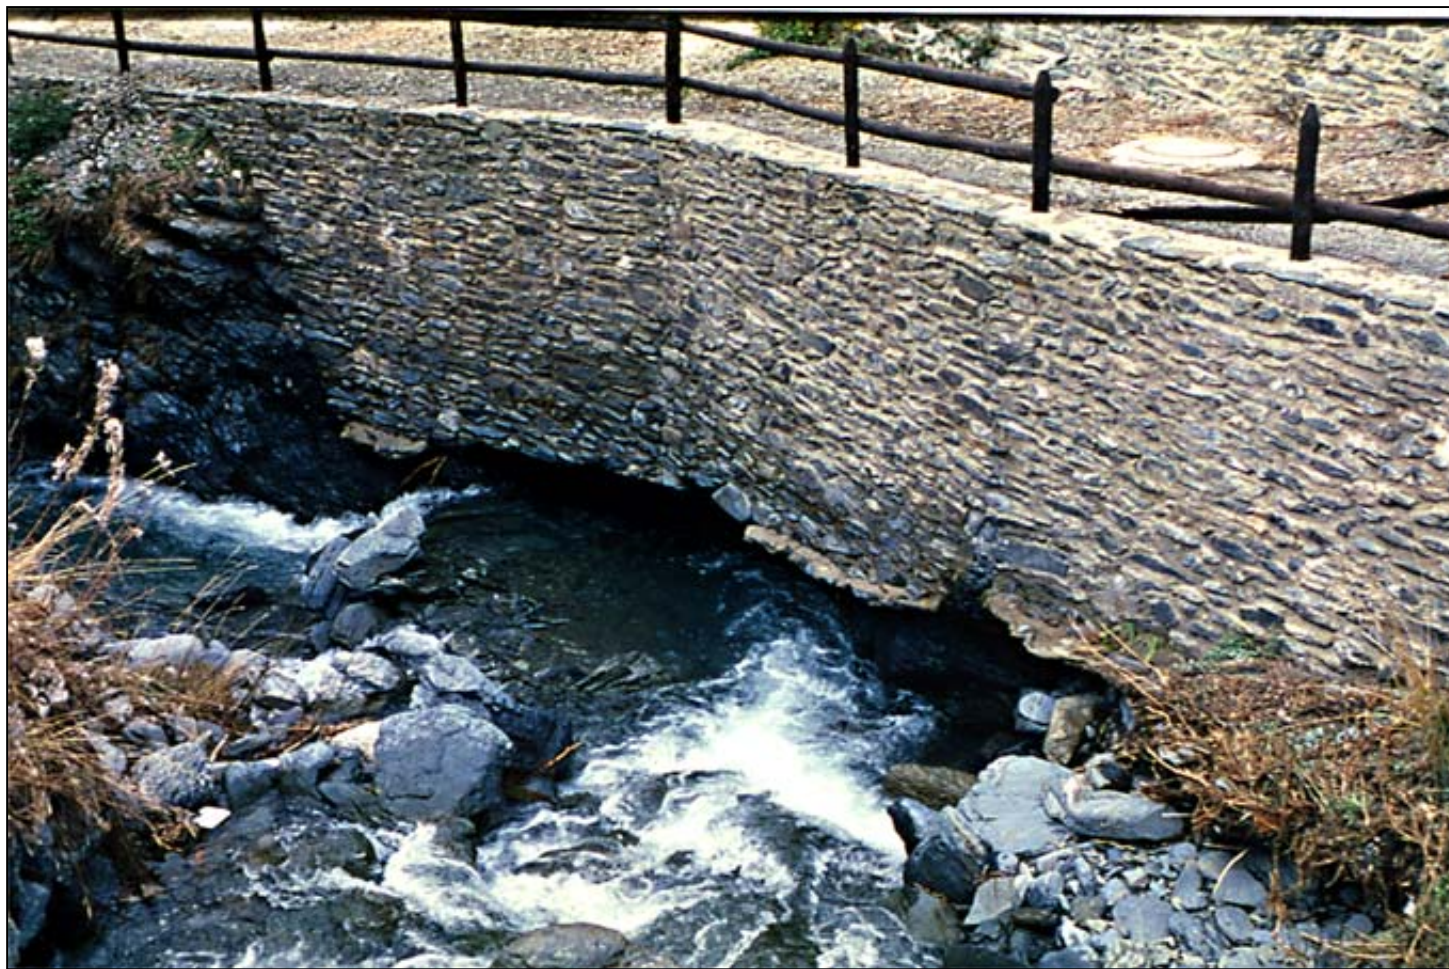
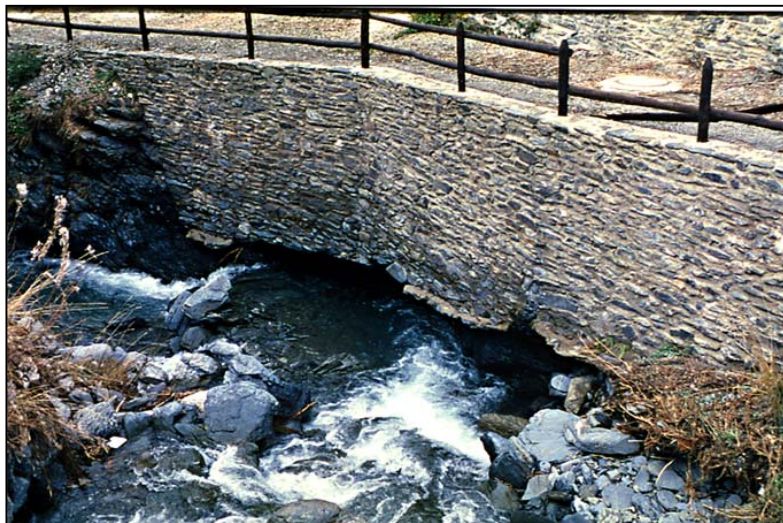
- ▶ **Type de défaut (n°4210)**
Affouillement en site aquatique
- ▶ **Situation**
Dans un coude de torrent,
sous la semelle de fondation

- ▶ **Origine possible**
Action du courant

- ▶ **Critère de classement**
Altération de la fondation du mur : classe 3U

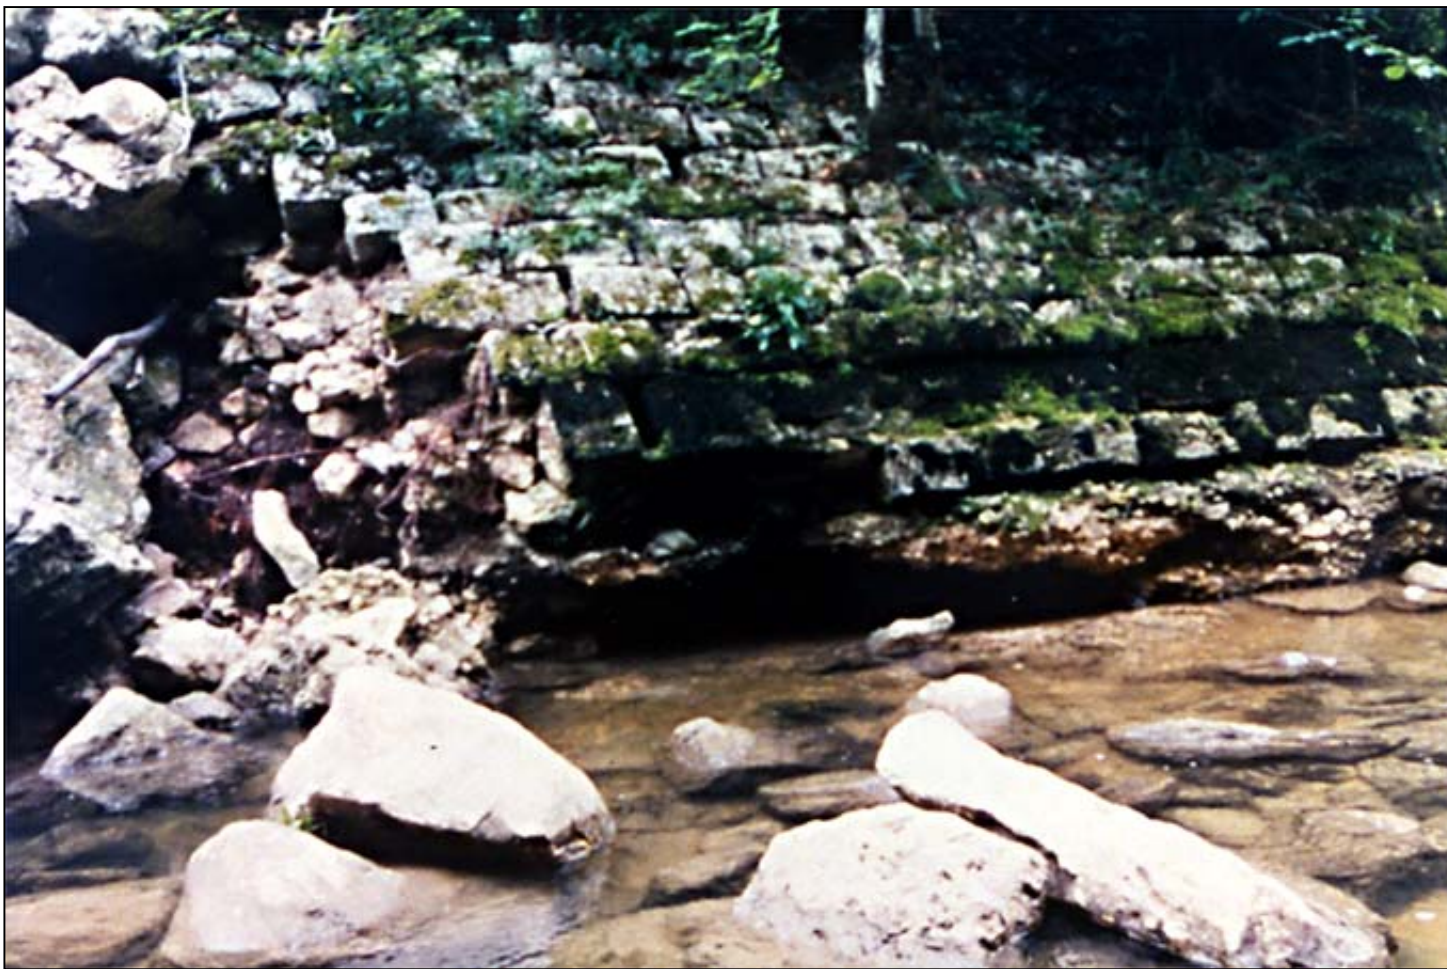
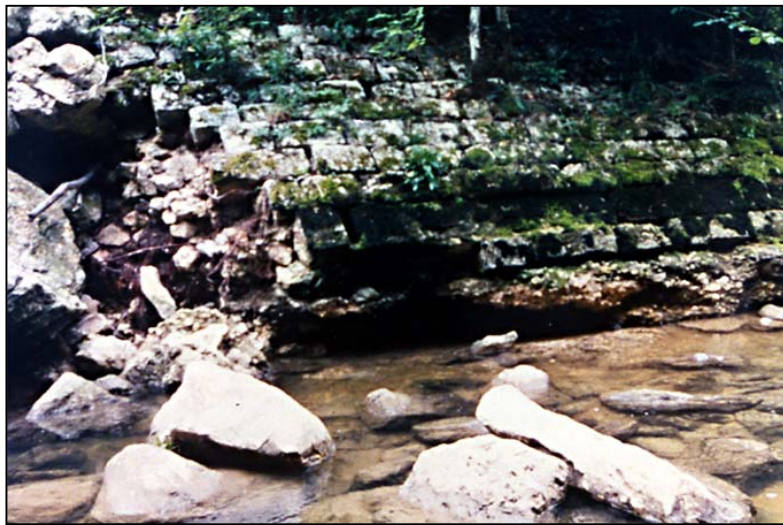
- ▶ **Type de défaut (n°4210)**
Affouillement ayant provoqué un effondrement partiel du mur
- ▶ **Situation**
En site aquatique

- ▶ **Origine possible**

Dégradation des éléments de protection de la fondation (due aux variations du régime hydraulique du cours d'eau)

- ▶ **Critère de classement**

Altération de la fondation et de la structure du mur : classe 3U

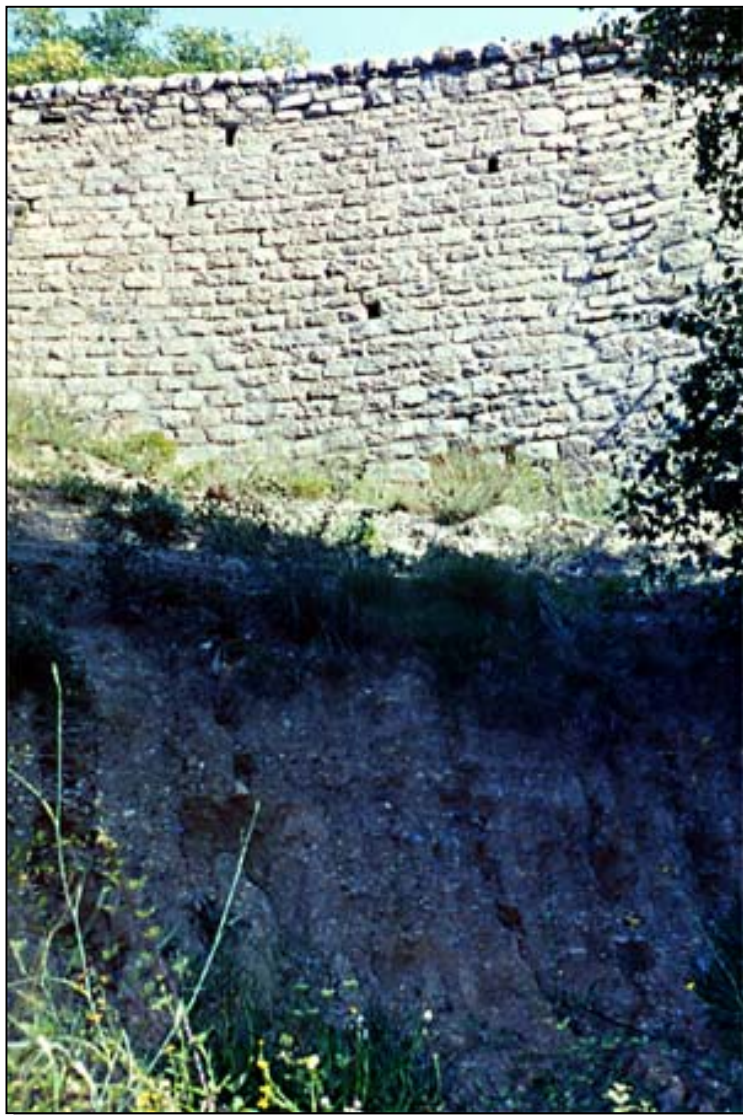
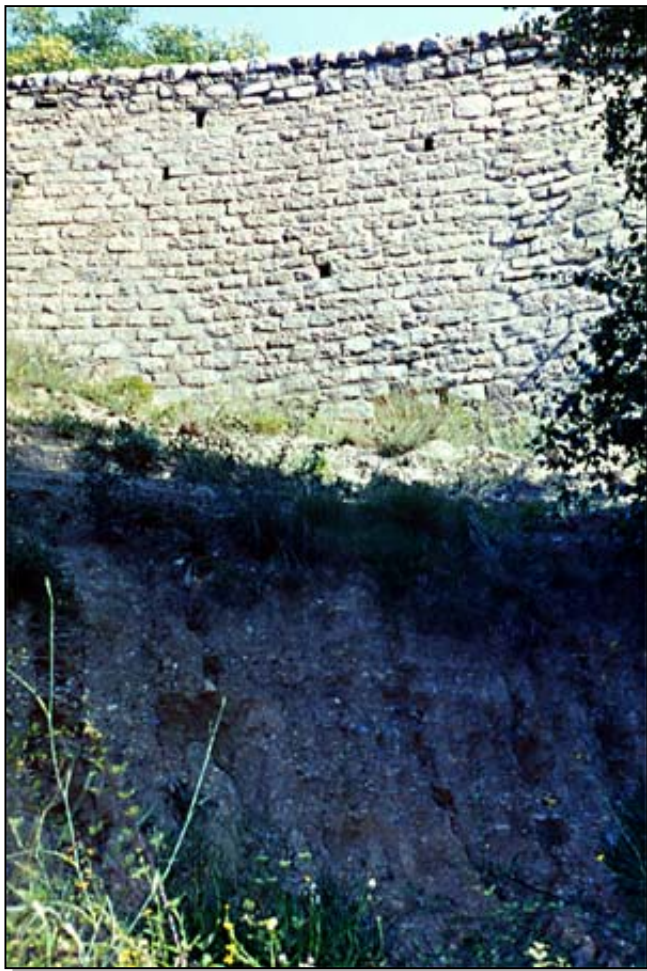
- ▶ **Type de défaut (n°4220)**
Ravinement du terrain
- ▶ **Situation**
À la base du mur, en site terrestre
- ▶ **Origine possible**
Érosion
- ▶ **Critère de classement**
Sans dégarnissage de la fondation :
classe 1
NB : surveiller l'évolution du ravinement ;
s'il tend à se rapprocher du mur, la classe
peut évoluer vers 2 ou 2E

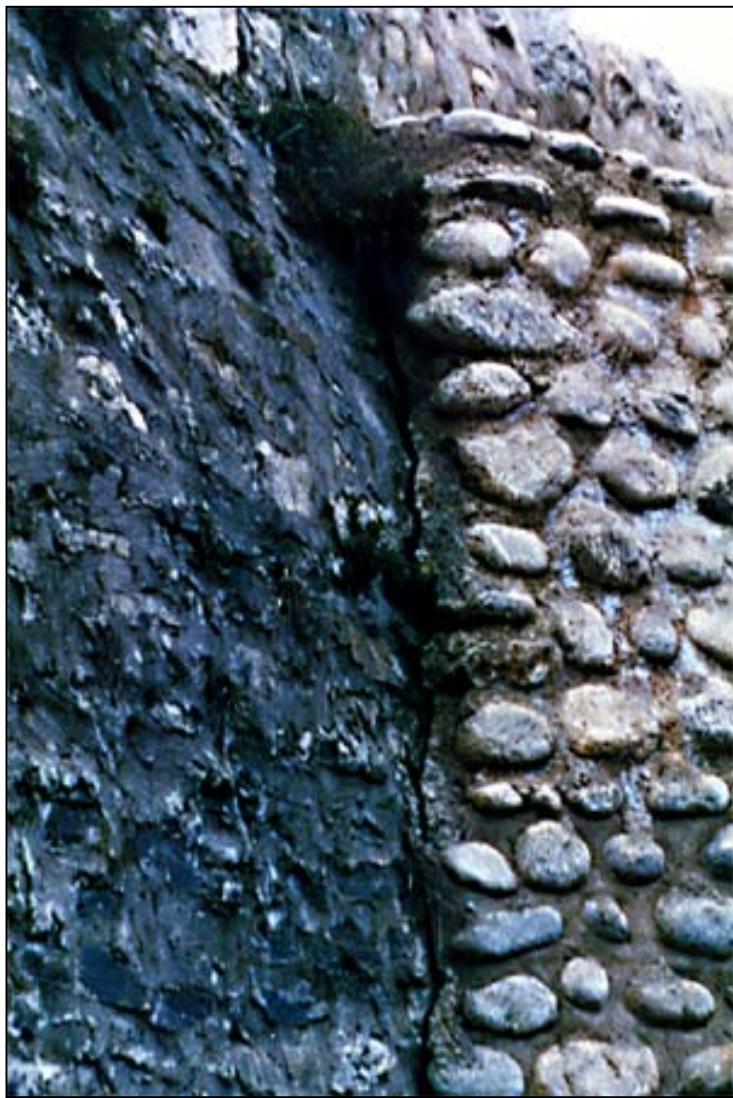
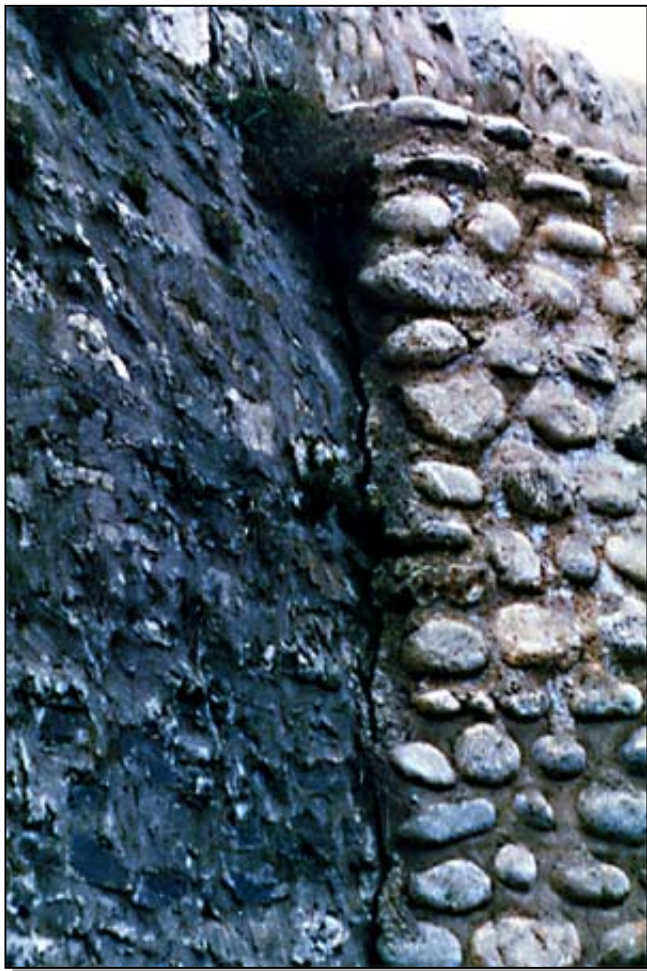
- ▶ **Type de défaut (n°4310)**
Désolidarisation entre le mur et le contre-mur
- ▶ **Situation**
Sur la hauteur du contre-mur
- ▶ **Origine possible**
Défaut de fondation du contre-mur
- ▶ **Critère de classement**
Le décollement est d'au moins 1 cm et règne sur la hauteur du contre-mur :
classe 3U

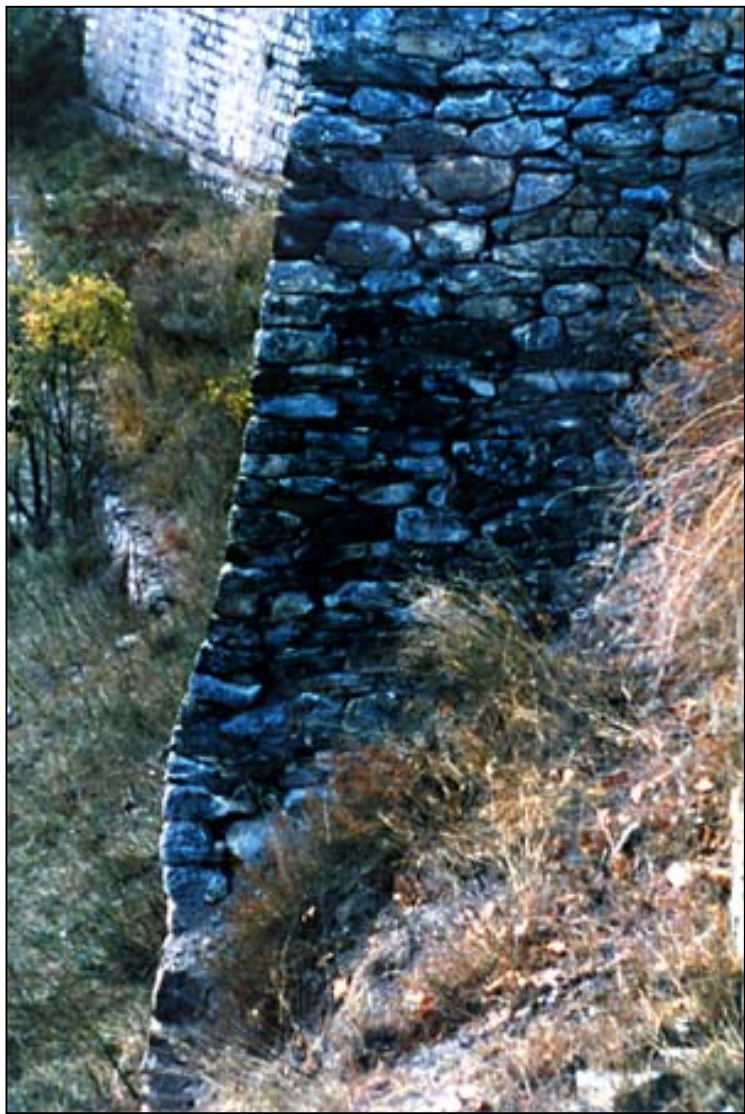
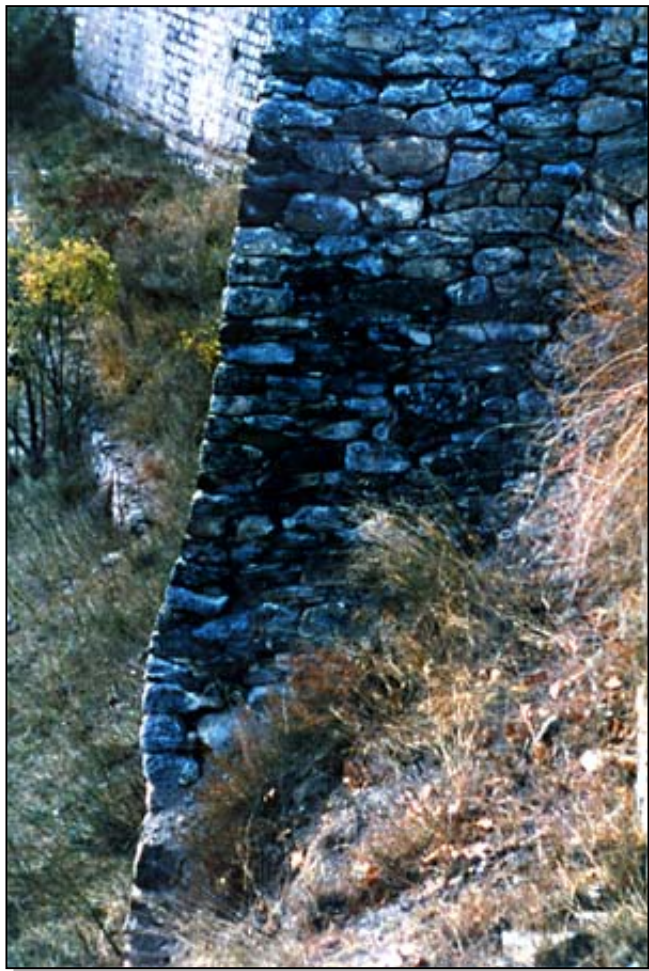
- ▶ **Type de défaut (n°4313)**
Déformation en plan du contre-mur
- ▶ **Situation**
Vers la base du contre-mur
- ▶ **Origine possible**
Déversement du contre-mur autour de sa base
- ▶ **Critère de classement**
Avec désolidarisation entre le mur et le contre-mur : classe 3U

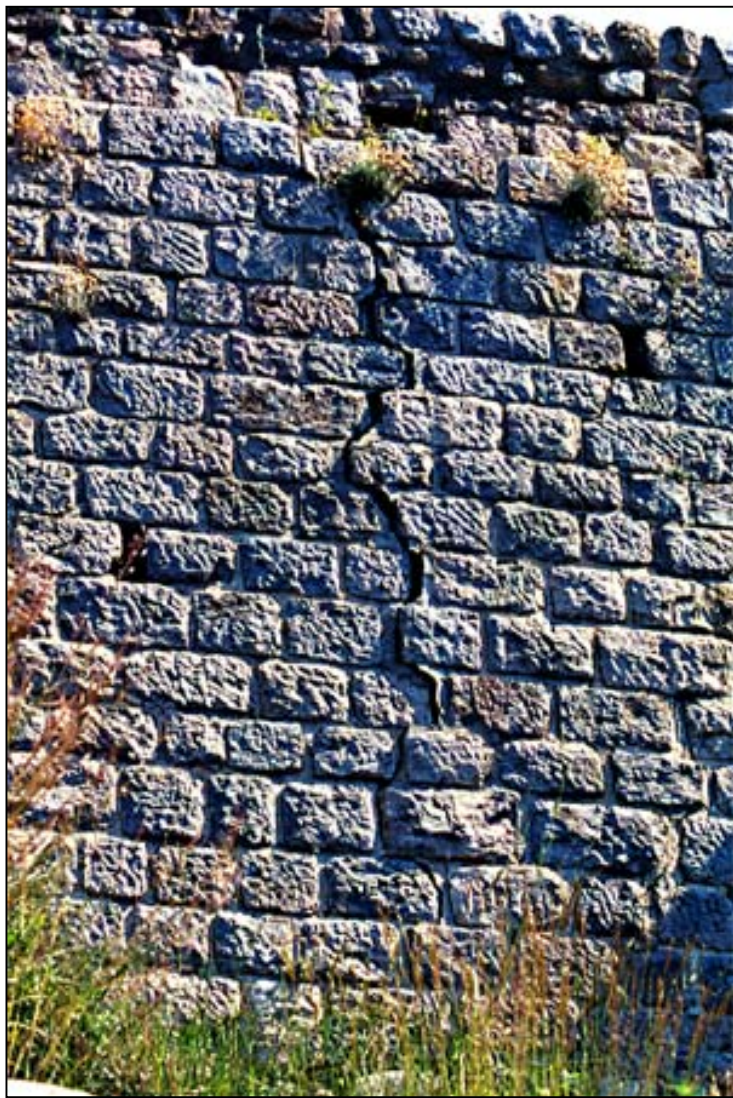
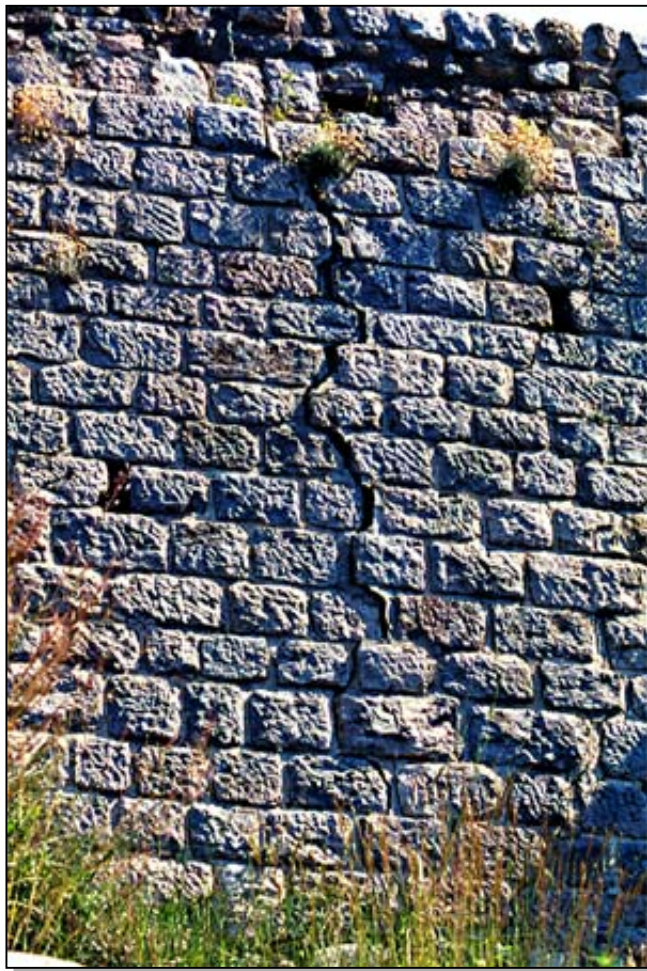
- ▶ **Type de défaut (n°4320)**
Fracture verticale de type I (qui suit une ligne de joints et plus ouverte en haut qu'en bas)
- ▶ **Situation**
Sur un contre-mur et descendante depuis le haut du mur
- ▶ **Origine possible**
Poussée excessive du massif soutenu
- ▶ **Critère de classement**
Fracture isolée, avec rejet, sans désorganisation de la maçonnerie : classe 2E
