# *Dalle en béton précontraint*

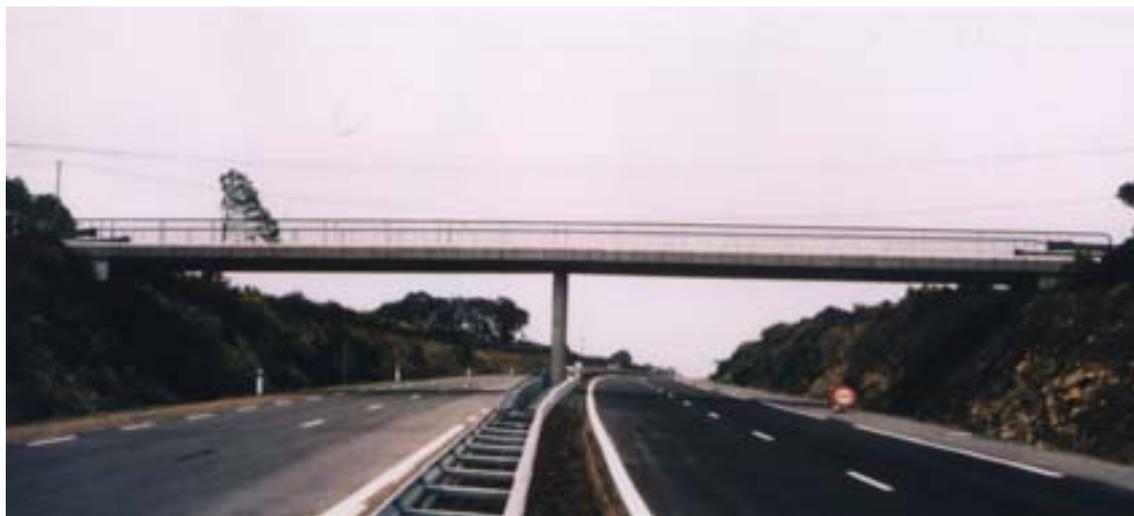
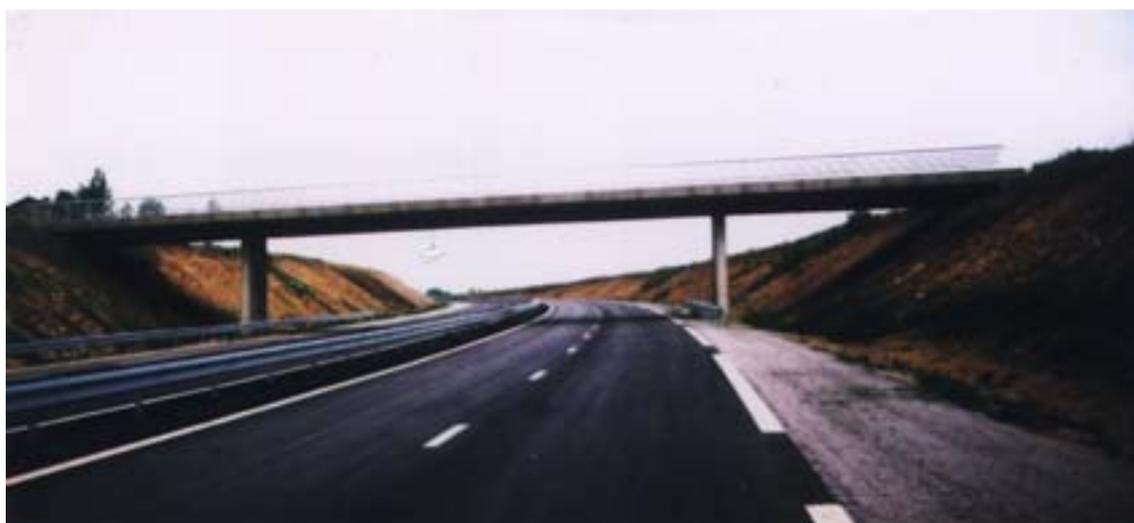
## *Morphologie*

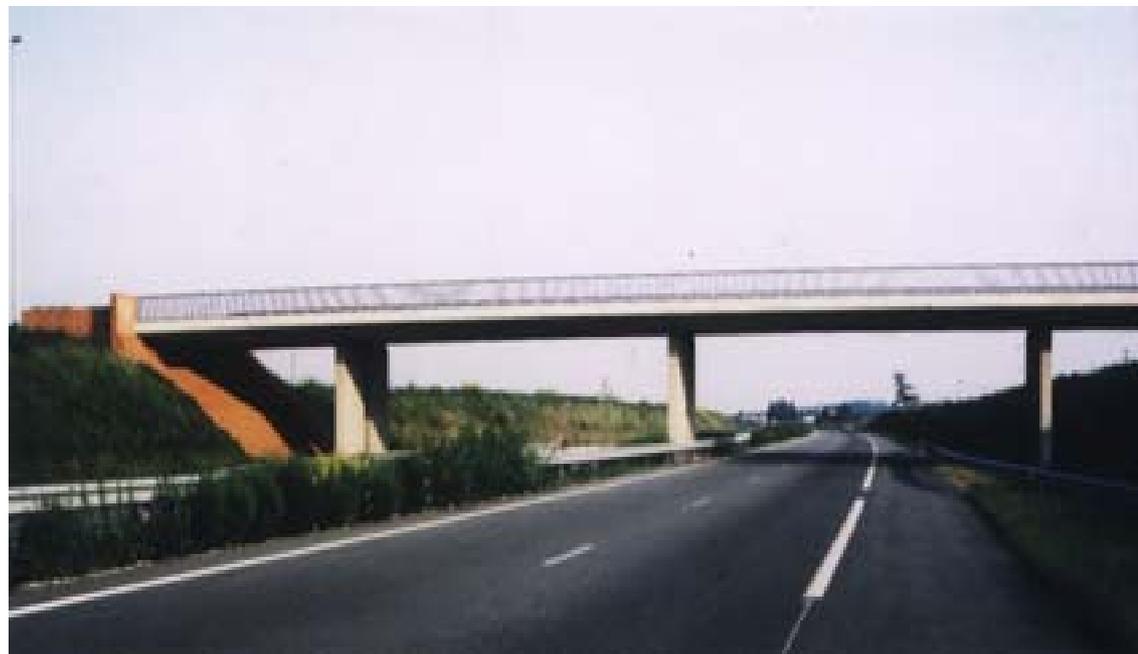
*Portées et élancements*

Gamme de portée	Élancement	Nombre et type de travée
Dalles pleines	14 à 20 m	1/22 à 1/25	travée isostatique
		1/28	2 travées continues
		1/33	≥ 3 travées continues
Dalles à larges encorbellements	18 à 25 m	1/22 à 1/25	travée isostatique
		1/25	2 travées continues
		1/28	≥ 3 travées continues

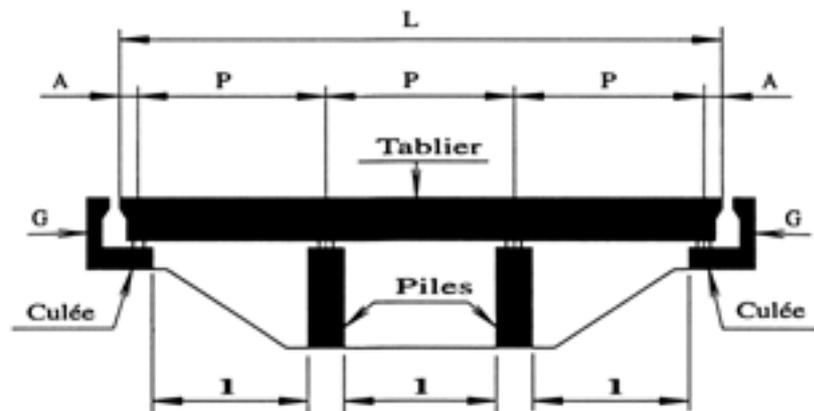
### Coupe longitudinale

- L - LONGUEUR DU TABLIER
- P - PORTEES
- I - OUVERTURES
- A - ABOUTS DU TABLIER
- G - MURS GARDE-GREVE

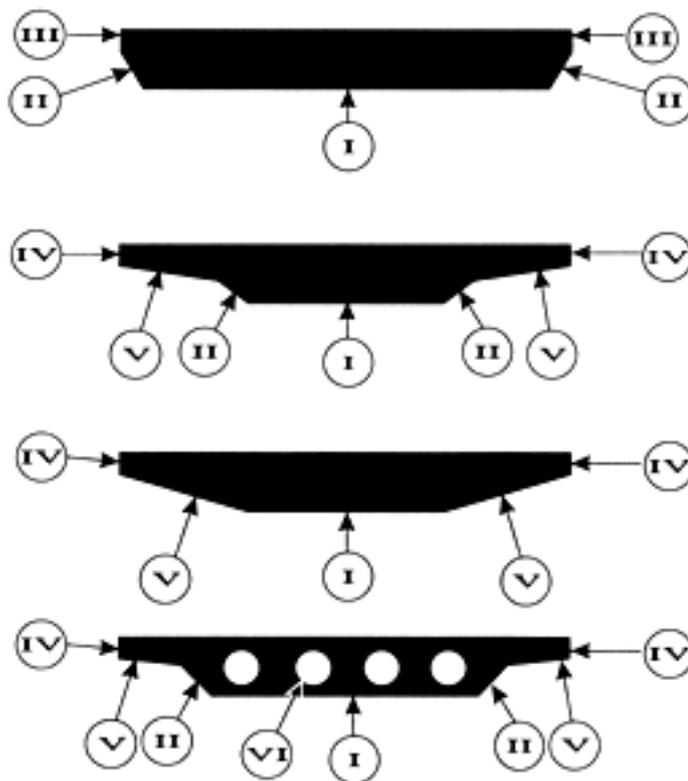
### COUPES TRANSVERSALES DU TABLIER

- I - INTRADOS DE DALLE
- II - JOUES DE DALLE
- III - BORDS LIBRES DE DALLE
- IV - BORDS LIBRES D'ENCORBELLEMENTS
- V - SOUS-FACES D'ENCORBELLEMENTS
- VI - ELEGISSEMENTS

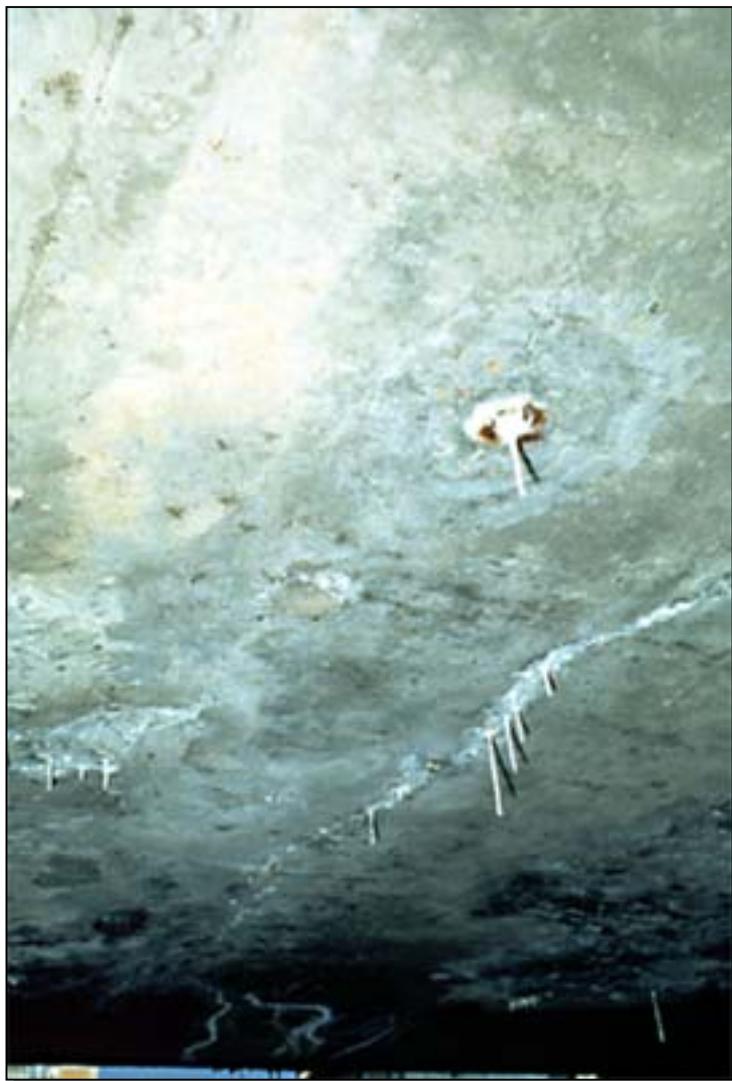
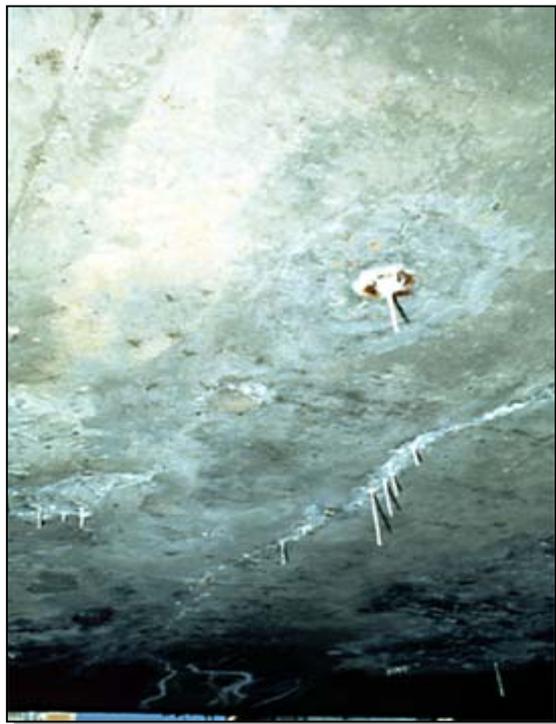
Fissuration transversale (de type I du catalogue des désordres)

En partie centrale d'une travée

Insuffisance de résistance à la flexion longitudinale

La présence de fissures perpendiculaires aux câbles de précontrainte est anormale et révèle une altération grave de la structure. Dans le cas présent, cette pathologie est aggravée par des circulations d'eau dans la fissure (stalactites actives) entraînant une corrosion probable des armatures de précontrainte : classe 3U

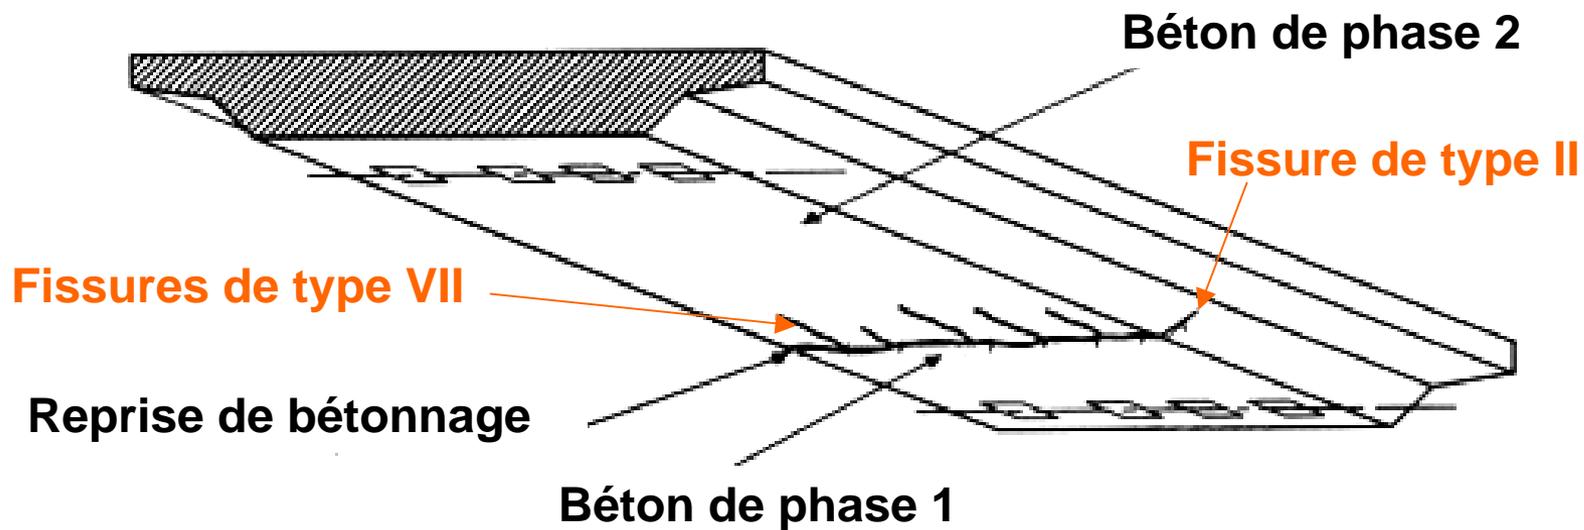
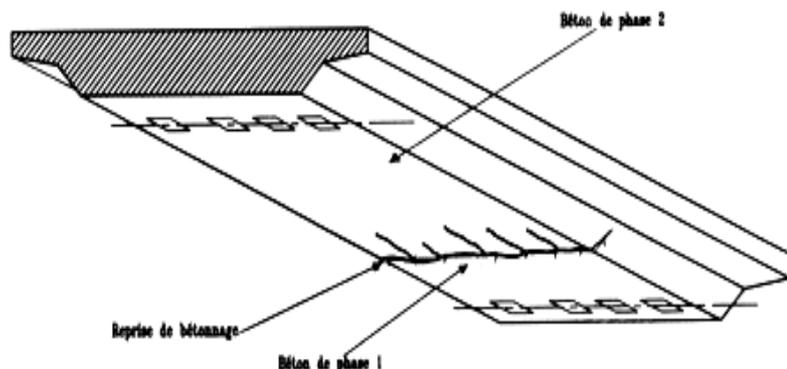
Fissuration transversale ou longitudinale (de type II ou VII du catalogue des désordres)

Au droit d'une reprise de bétonnage

Retrait gêné du béton de phase 2 par le béton de phase 1 pour les fissures longitudinales (type VII) et retrait gêné par le coffrage pour la fissure transversale (type II)

Lorsque les fissures sont sèches : classe 1

Lorsque les fissures sont humides ou accompagnées d'efflorescences : classe 2E

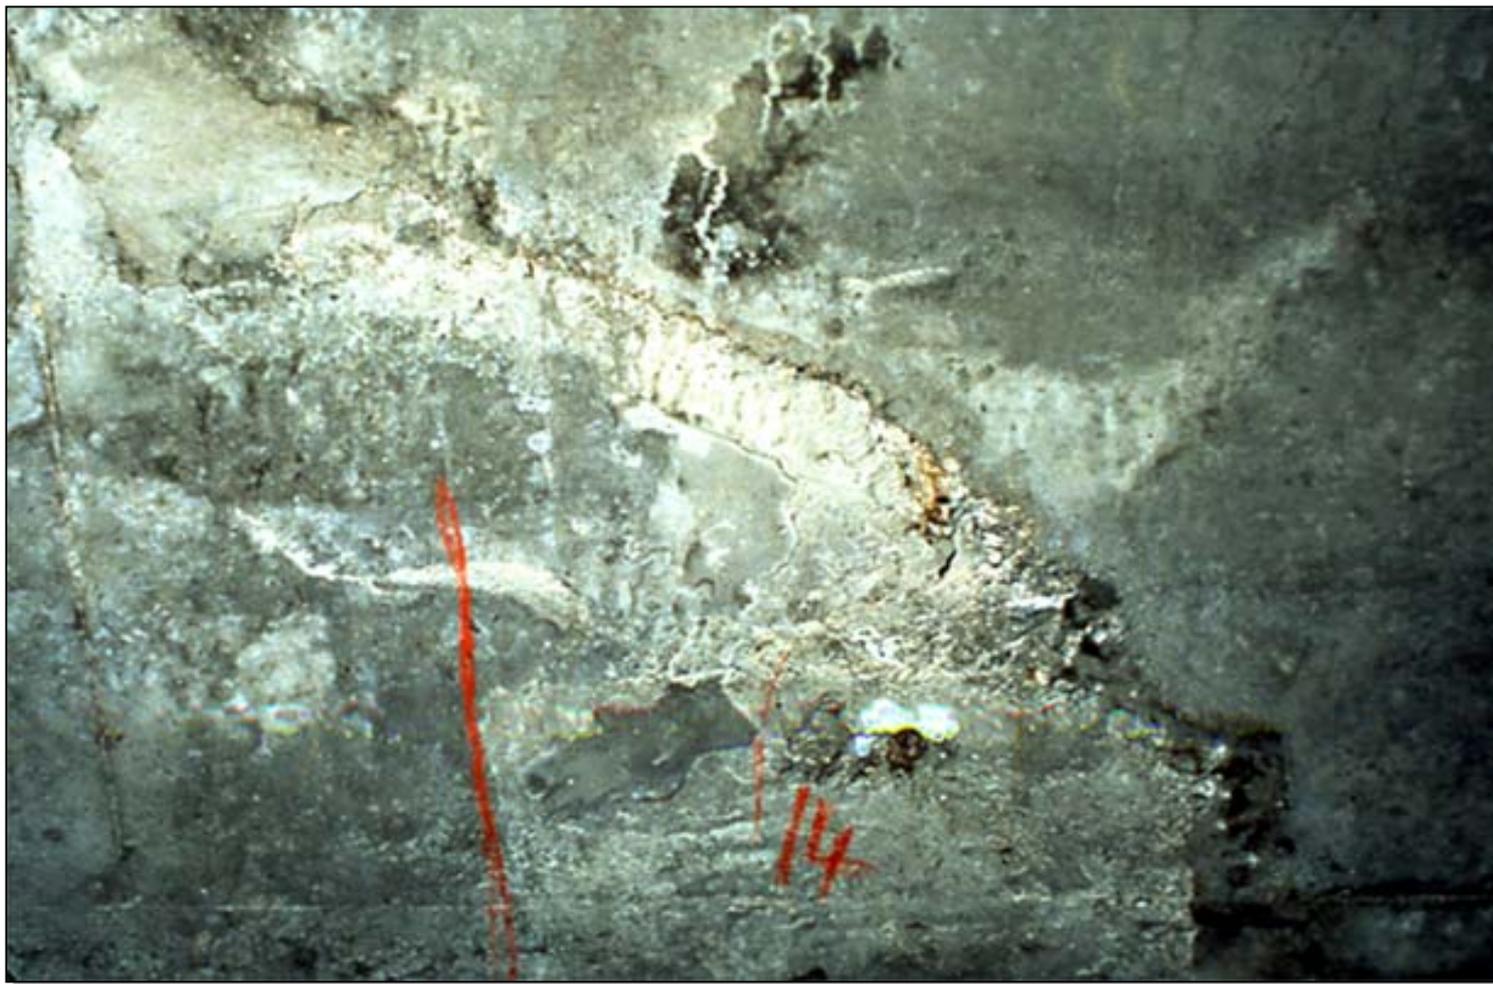
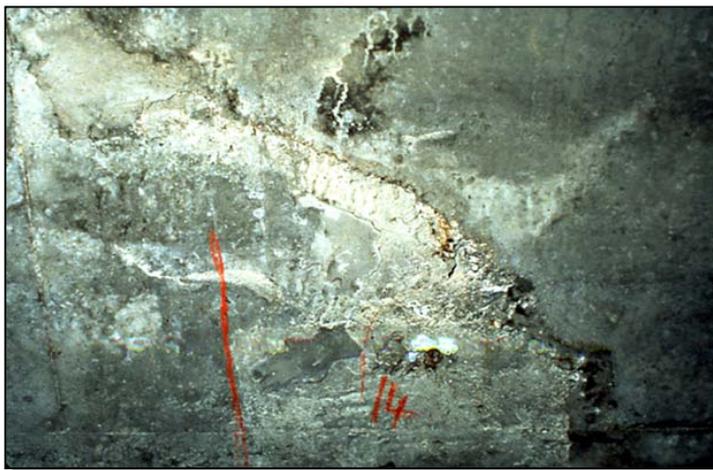
Fissure transversale d'ouverture  
0,1 mm et ségrégation de peau

Sur joues de dalle, à mi-portée,  
dans une zone de reprise de  
bétonnage

Bien que située dans une zone de reprise de bétonnage, cette fissure est due à une insuffisance de résistance à la flexion longitudinale

La présence de fissures perpendiculaires aux câbles de précontrainte est anormale et révèle une altération grave de la structure. Dans le cas présent, cette pathologie est aggravée par des circulations d'eau dans la fissure entraînant une corrosion probable des armatures de précontrainte : classe 3U

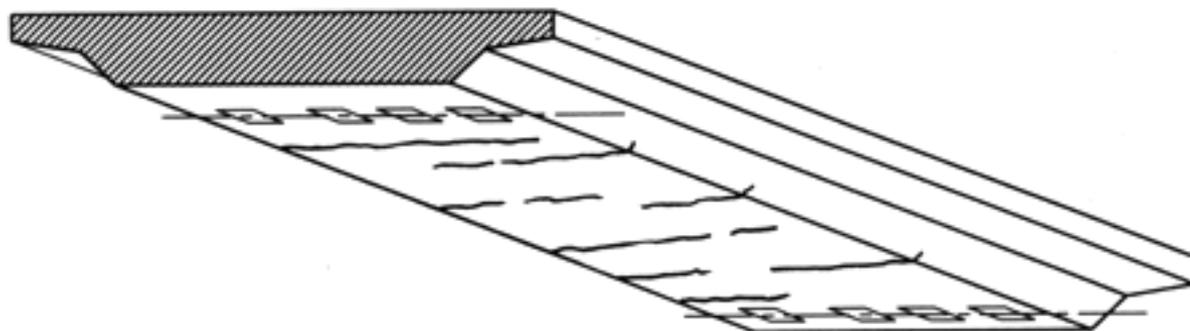
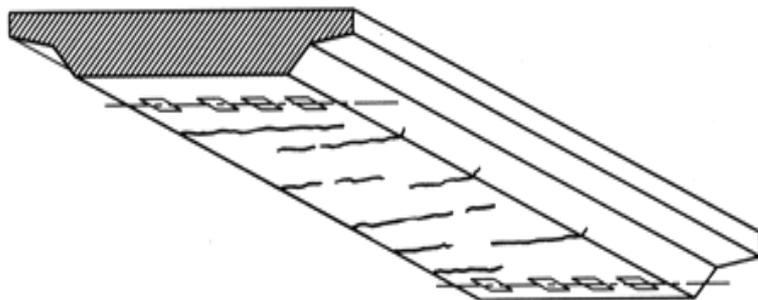
Fissuration transversale (type III du catalogue de désordres)

Fissures réparties sur toute la longueur de la travée

Retrait longitudinal du béton gêné par les coffrages à la construction

- fissures sèches : classe 1
- avec venue d'eau ou efflorescences : classe 2E

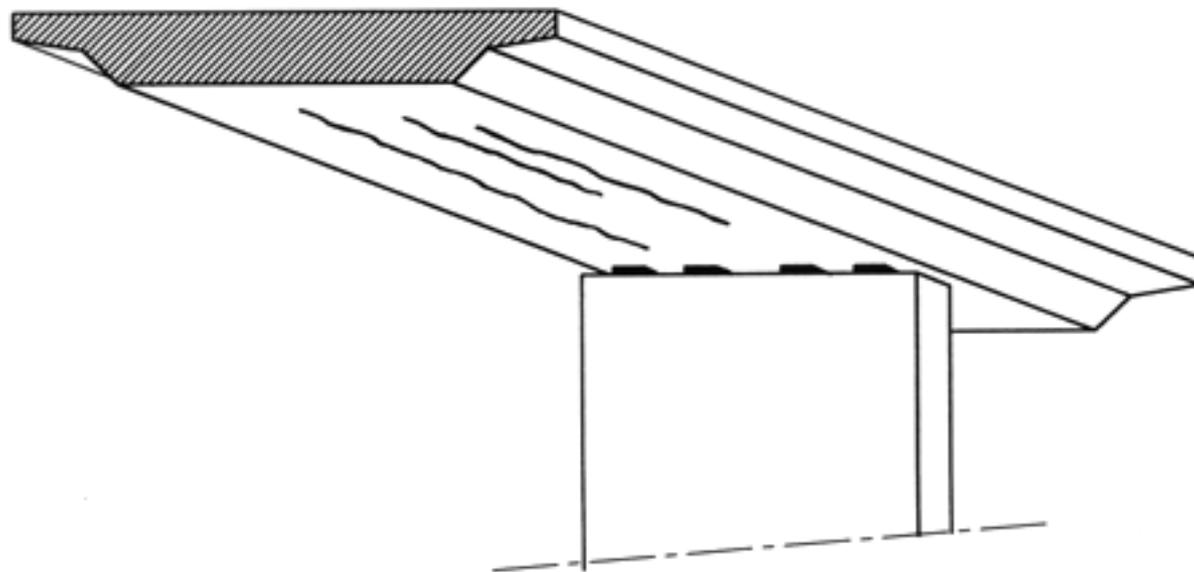
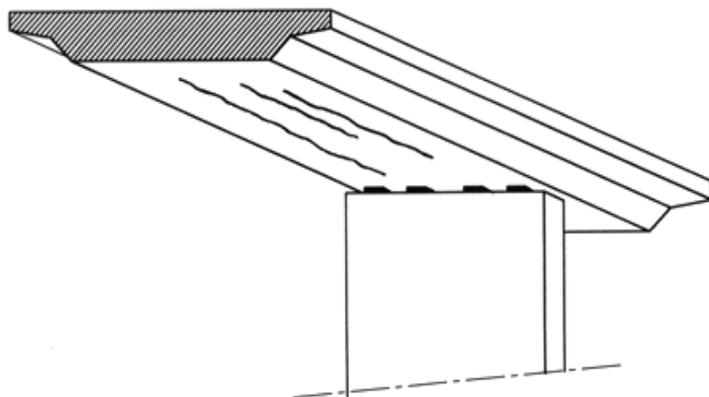
Fissures longitudinales peu nombreuses (type V du catalogue de désordres)

Dans la zone centrale d'une travée d'un pont large

Insuffisance de résistance à la flexion transversale

- sèches : classe 1 ou 2 (classe 2 si ouverture supérieure à 0,5 mm)
- avec venue d'eau ou efflorescences : classe 2E à 3

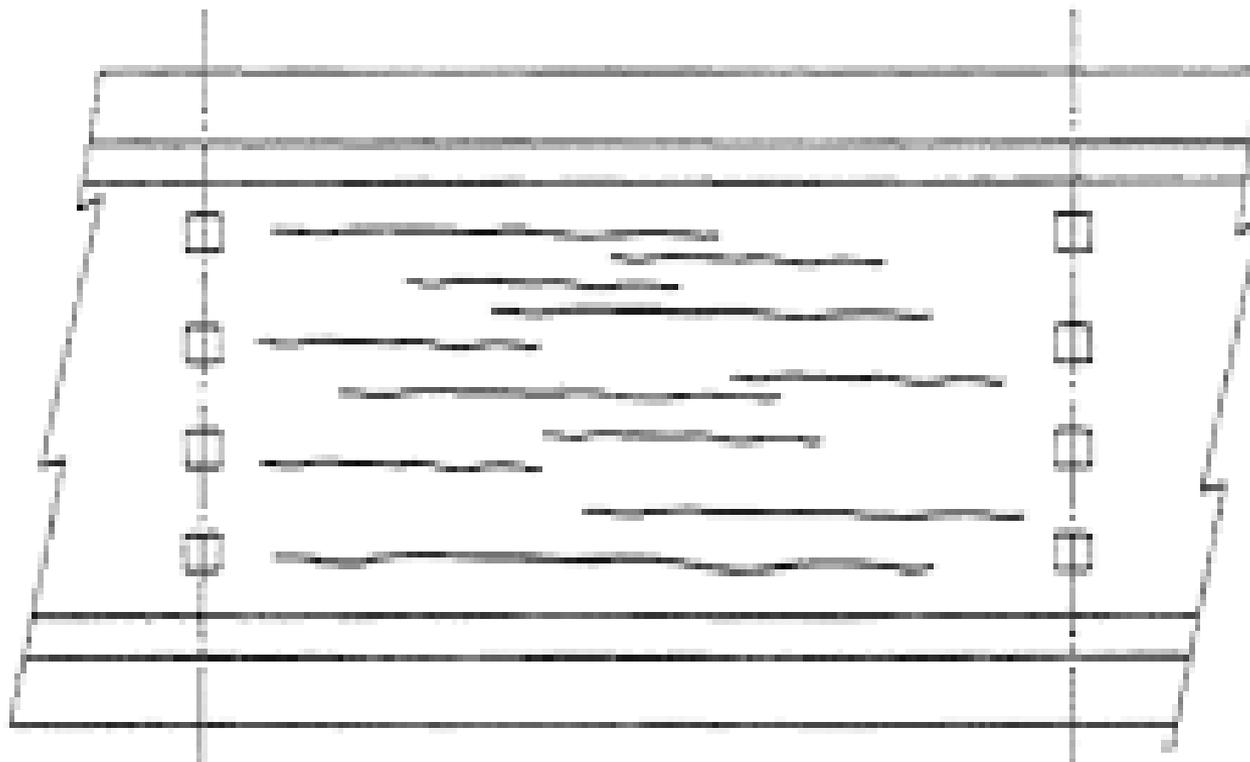
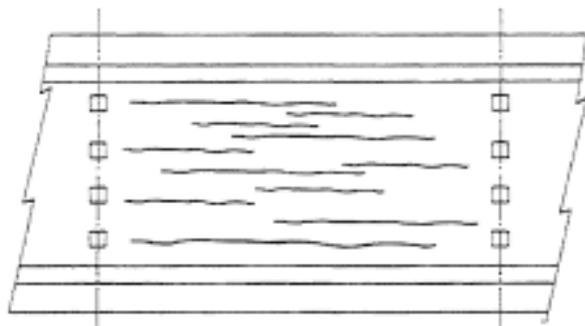
Fissures longitudinales nombreuses (type VI du catalogue de désordres)

Dans la zone centrale d'une travée, réparties sur toute la largeur de la dalle

Retrait important du béton dû à une formulation trop riche en eau  
Circulation et gel de l'eau dans les élévissements  
Réaction de gonflement interne du béton (alcali-réaction)

- sèches : classe 1
- avec venue d'eau ou efflorescences : classe 2 à 2E
- dans le cas de dalle élévie, si les fissures suivent les conduits d'élévissement et sont associées à une circulation d'eau : classe 3
- présence d'un phénomène d'alcali-réaction : classe 3

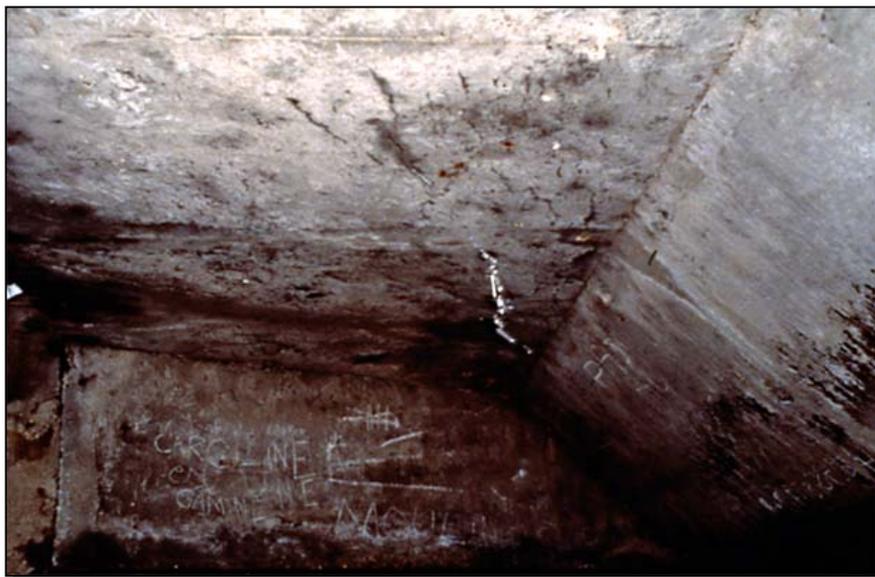
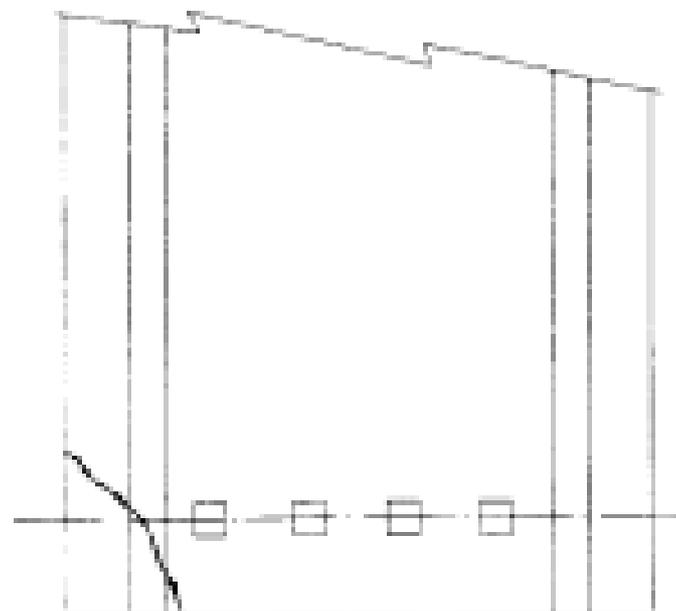
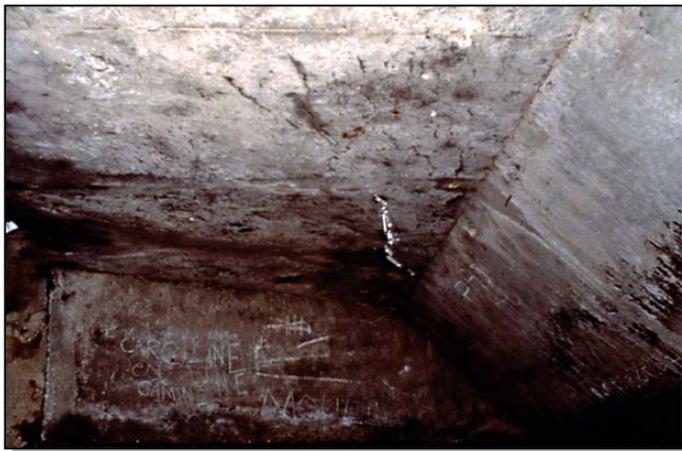
Fissure oblique (type VIII du catalogue des désordres)

A l'about de la dalle et généralement dans l'encorbellement

Insuffisance d'armatures de couture des efforts de diffusion de la précontrainte en extrémité de dalle

Si les fissures sont sèches : classe 1 ou 2 (classe 2 si ouverture supérieure à 0,3 mm)

Si les fissures sont humides ou avec efflorescences, comme dans le cas présent : classe 2E

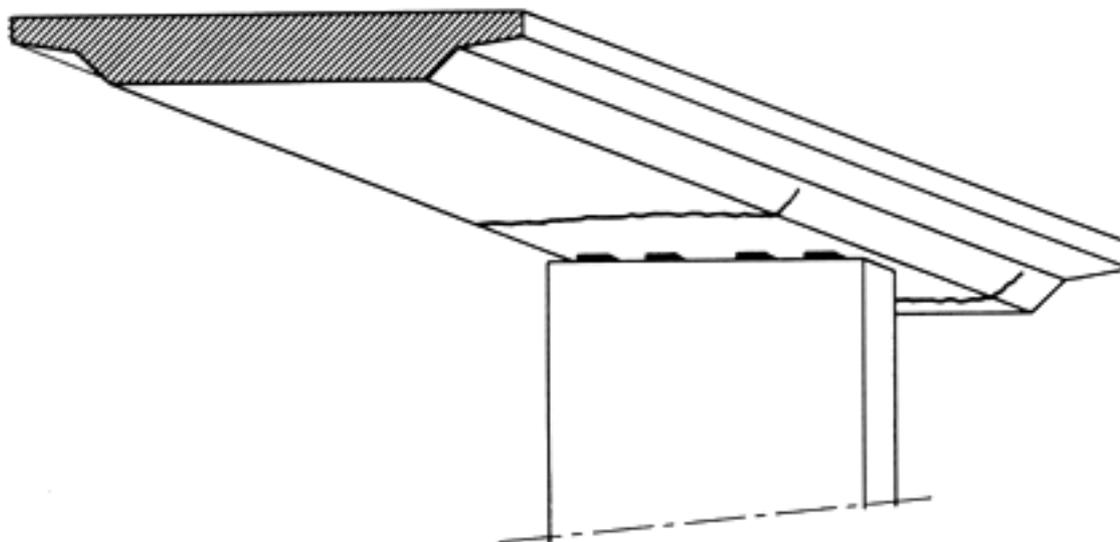
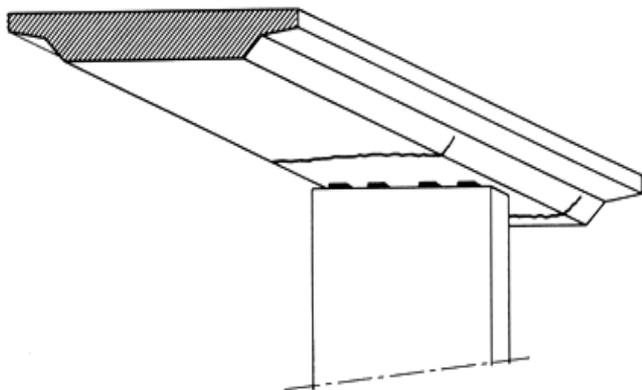
Fissures transversales (type X du catalogue des désordres)

Près des piles et remontant le long des joues de la dalle

- mauvais tracé des câbles entraînant une insuffisance de précontrainte en fibre inférieure
- utilisation d'un cintre trop souple qui suit la déformation du tablier lors de la mise en tension. En conséquence, le poids propre de l'ouvrage est toujours supporté par le cintre, ce qui entraîne des excès de traction en fibre inférieure dans les zones situées près des piles

La structure est endommagée : classe 3

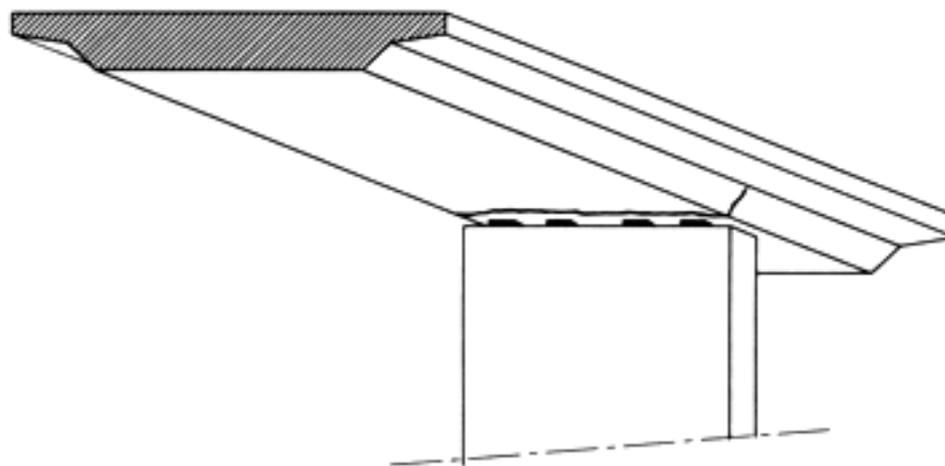
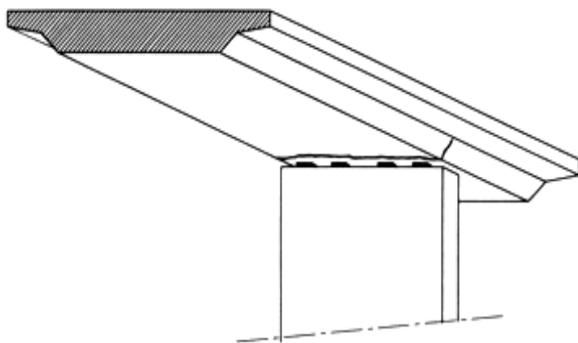
Fissuration transversale en intrados (type XI du catalogue de désordres)

À l'aplomb ou à proximité d'une pile, pouvant remonter le long des joues de la dalle

Tassement d'appui ou de l'étaie au droit de la pile

Ce défaut doit être analysé en le rapprochant d'une déformation anormale du pont au droit de l'appui et de défauts relatifs à l'appui et ses appareils d'appui : classe 3 à 3U

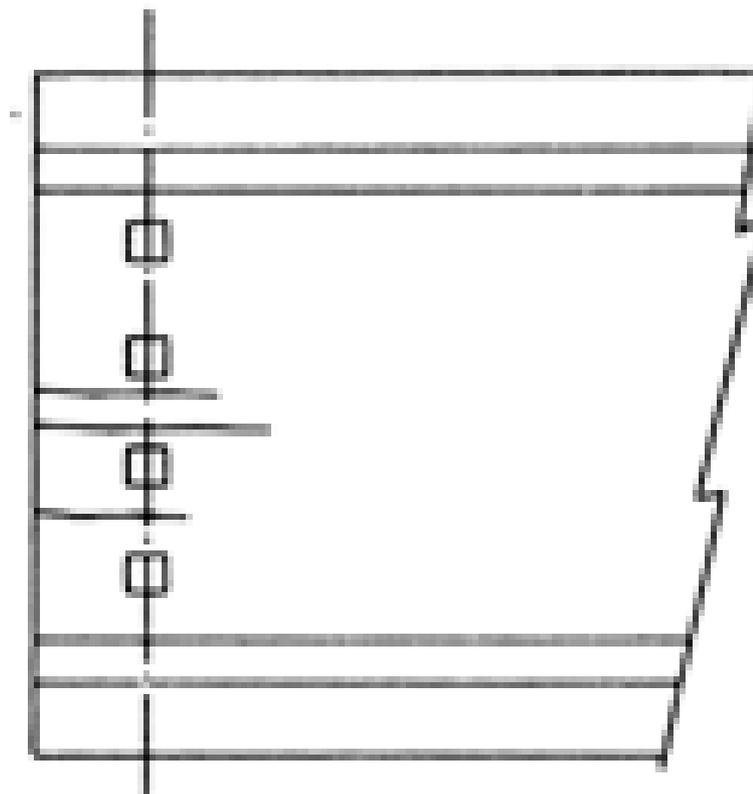
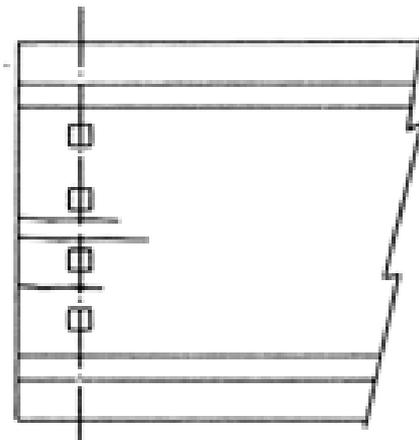
Fissuration longitudinale (type IV du catalogue de désordres)

À l'about du tablier dans sa partie centrale

Insuffisance de résistance à la flexion transversale (décompression des appareils d'appui sous l'effet différé de la précontrainte)  
Diffusion de la précontrainte (manque d'armatures de couture)

- sèches : classe 1 ou 2 selon l'ouverture des fissures
- avec venue d'eau ou efflorescences : classe 2 à 3

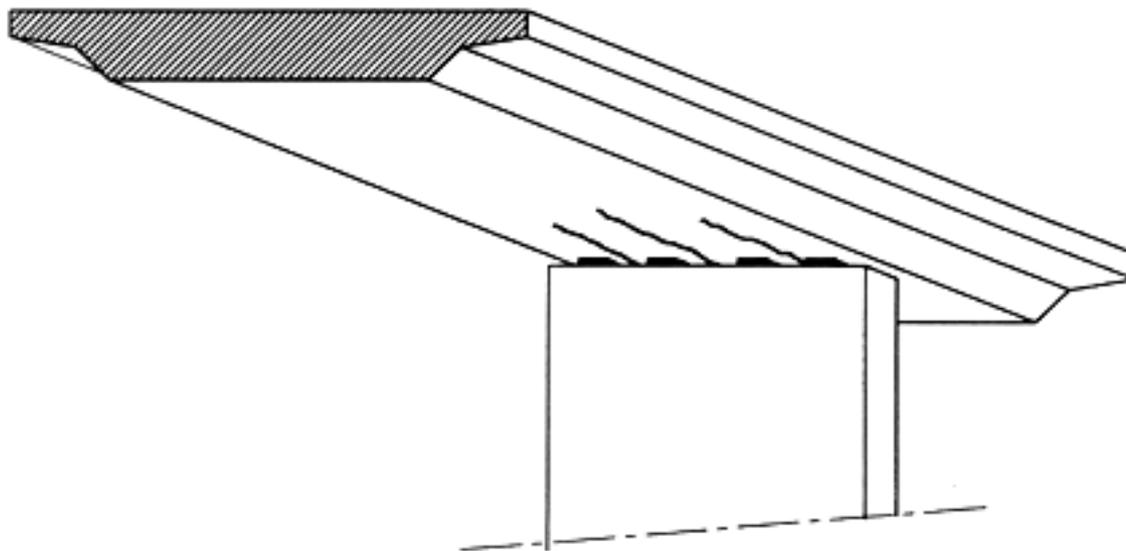
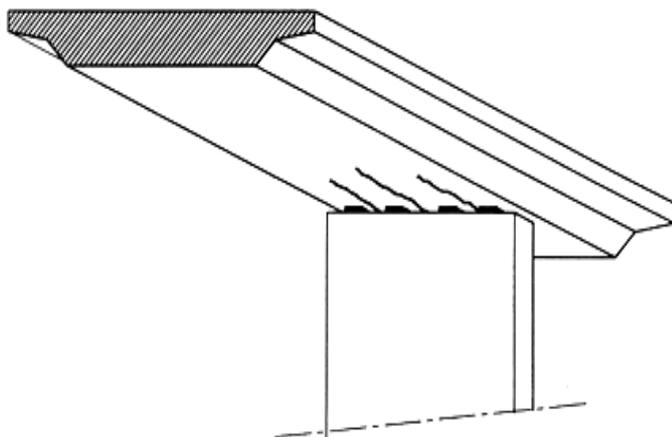
Fissures longitudinales (type XII du catalogue des désordres)

Près des piles, entre les appareils d'appui et plus ou moins réparties sur la largeur

Retrait ou tassement local de l'étalement

Insuffisance de résistance à la flexion transversale

Ne nécessite pas de traitement particulier : classe 1

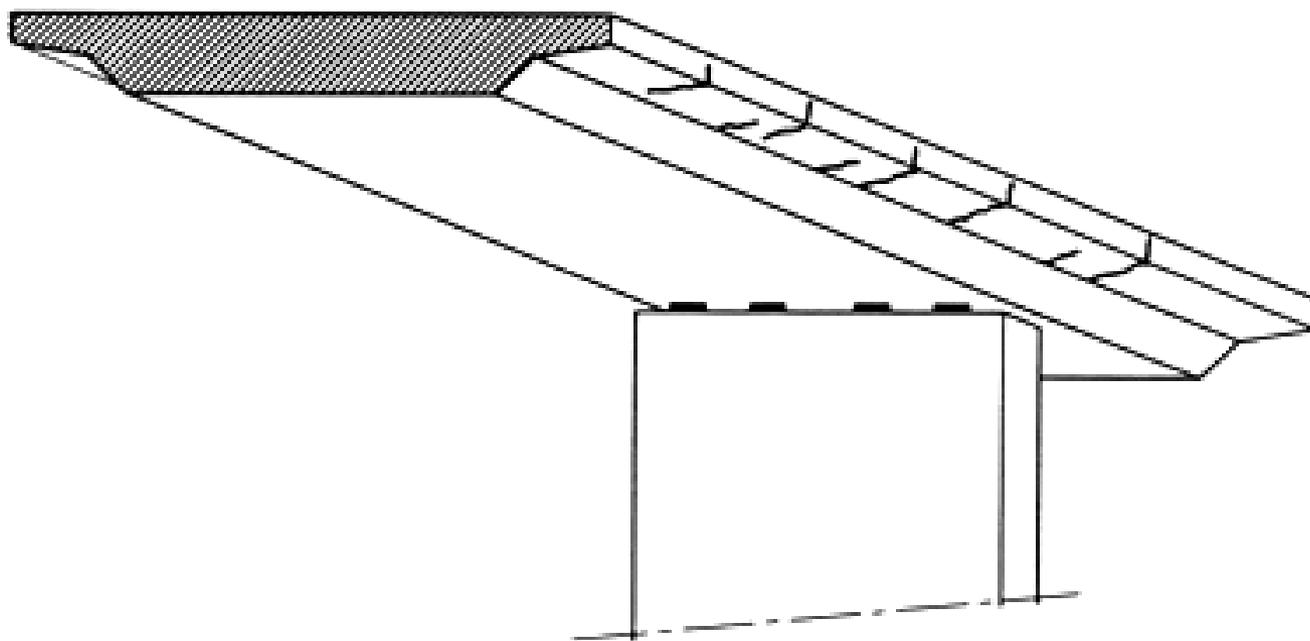
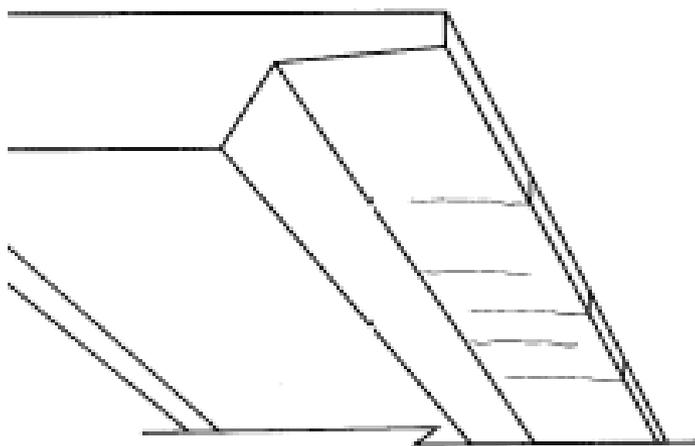
Fissuration des encorbellements

Répartie sur la longueur des encorbellements ou localisée au droit des piles

Les fissures prennent naissance à l'encastrement : retrait

Les fissures partent du bord libre : flexion longitudinale

Si sèches : classe 1 ou 2

Si humides ou accompagnées d'efflorescences: classe 2 ou 2E

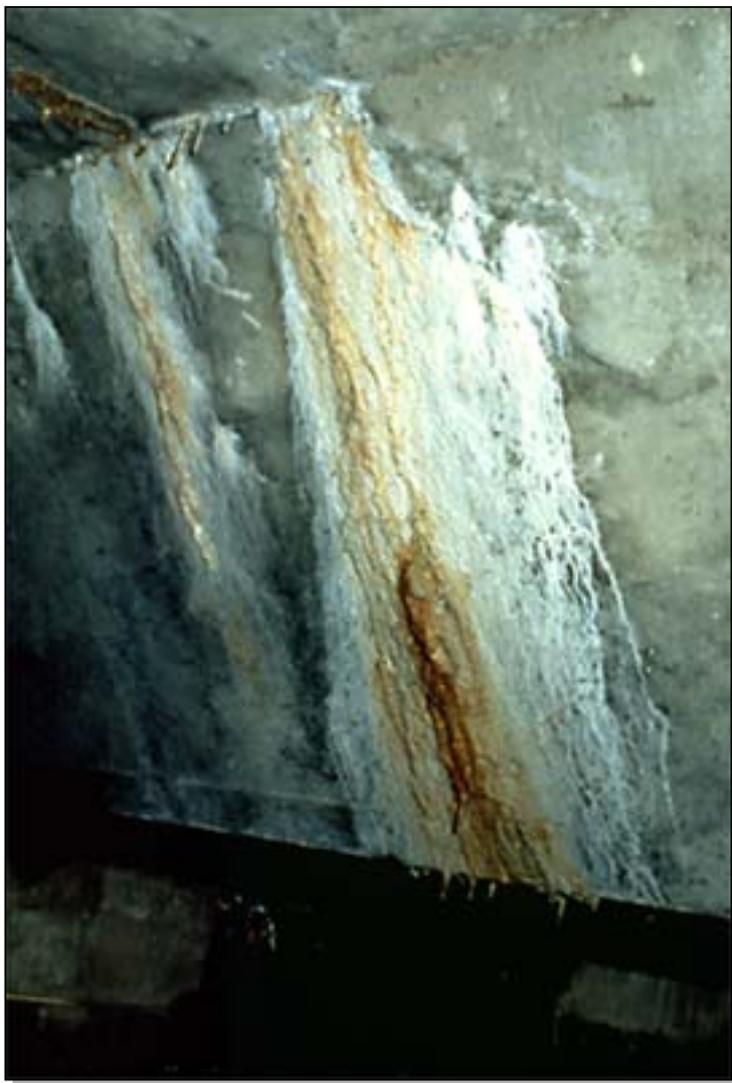
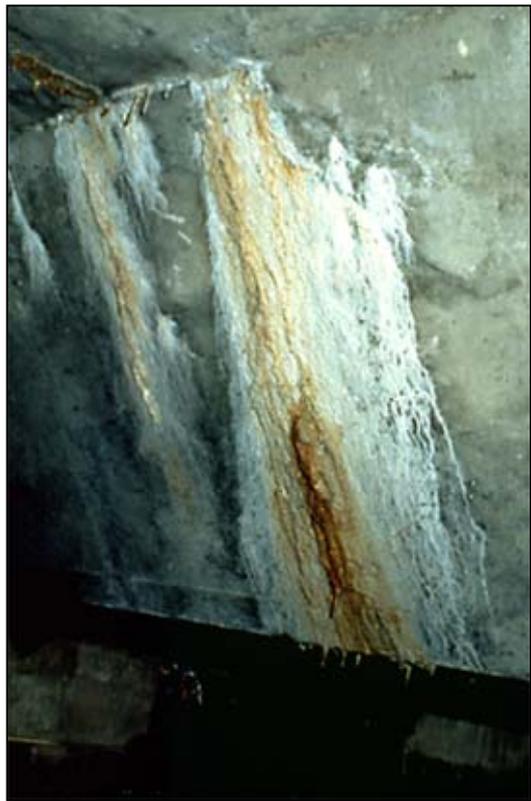
Efflorescences importantes accompagnées de traces de rouille et de stalactites

Sur joues de dalle

Défaut d'étanchéité et circulation d'eau à la jonction encorbellement-corps de dalle

Risque de corrosion des armatures passives liant l'encorbellement au corps de dalle : classe 2E
