Le pont Albert Louppe

Carnet de voyage dans le temps

Didier BLAISE - CROA 16 juin 2006

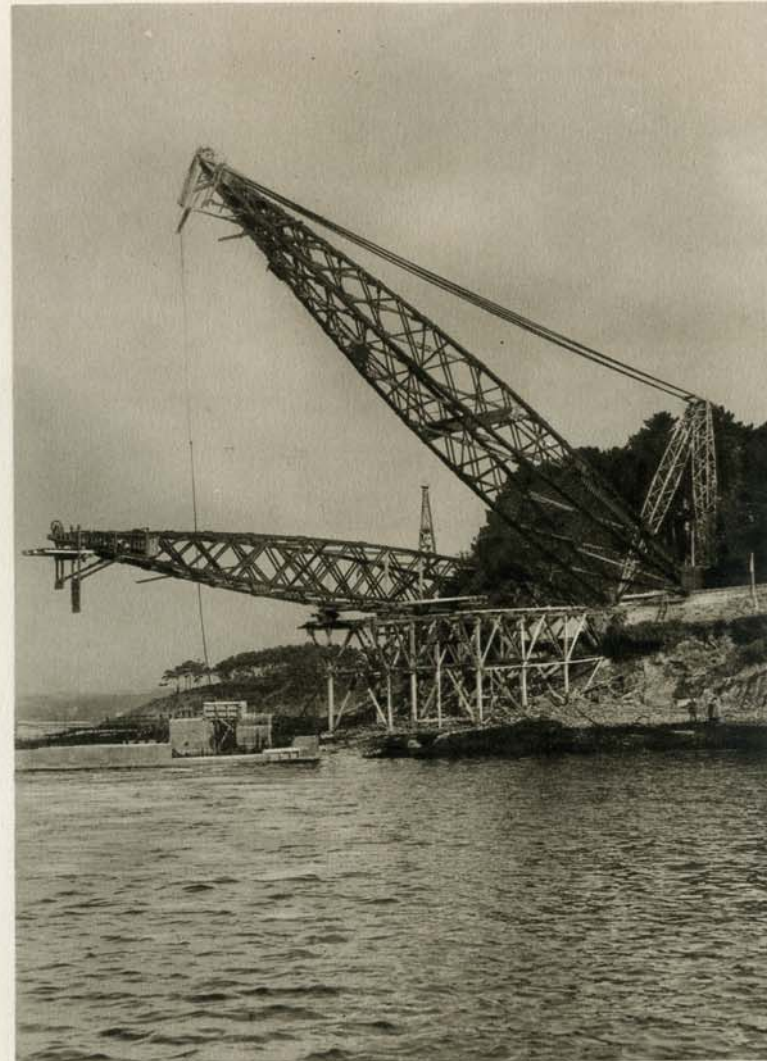
Le Transbordeur. — Levage des pylônes en bois de 55 mètres de hauteur supportant les deux câbles.

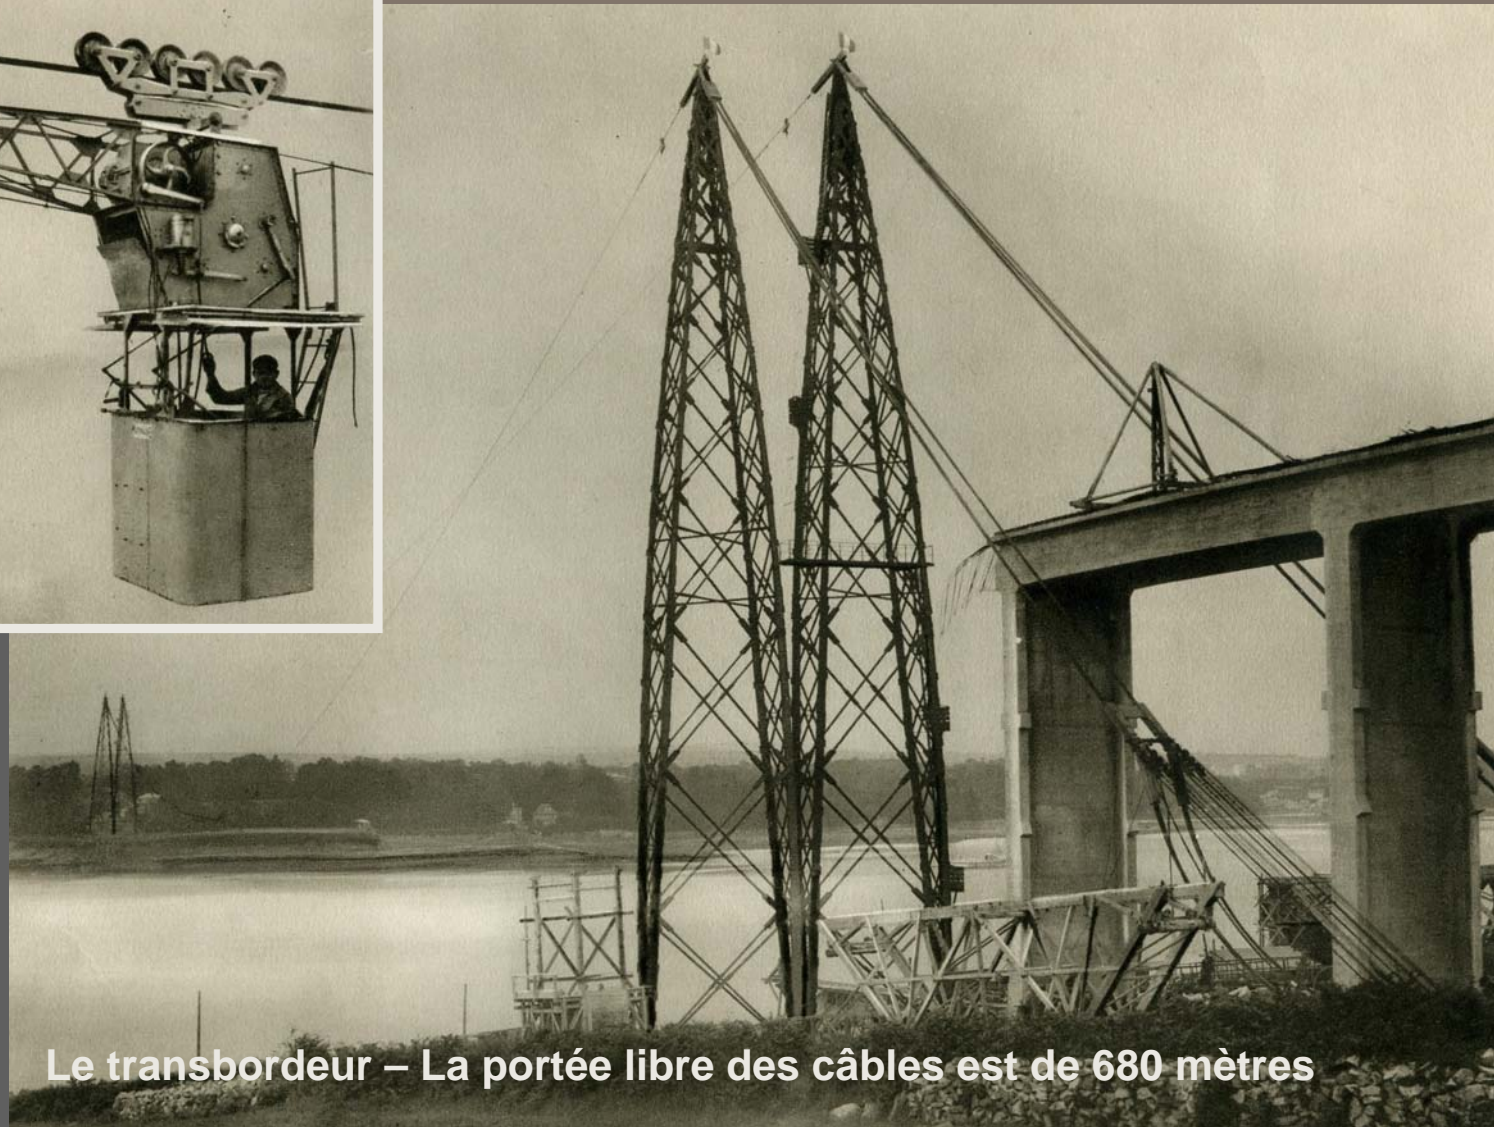
Le transbordeur – La portée libre des câbles est de 680 mètres

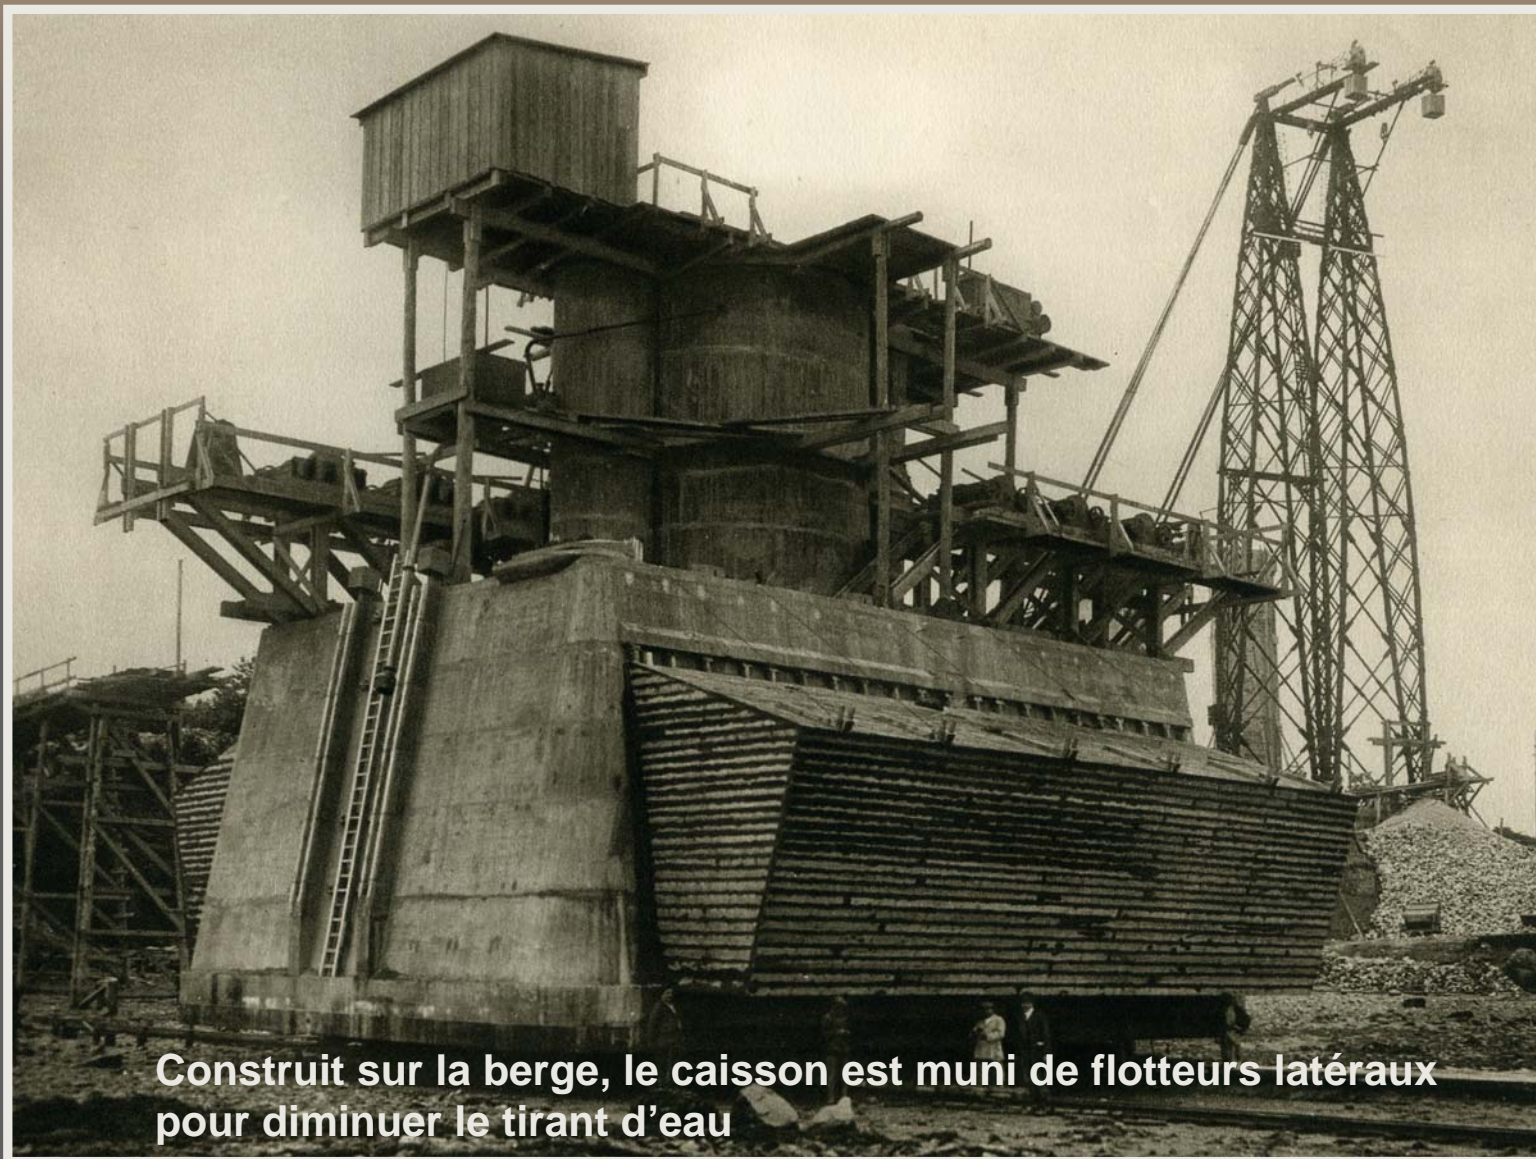
Construit sur la berge, le caisson est muni de flotteurs latéraux pour diminuer le tirant d'eau

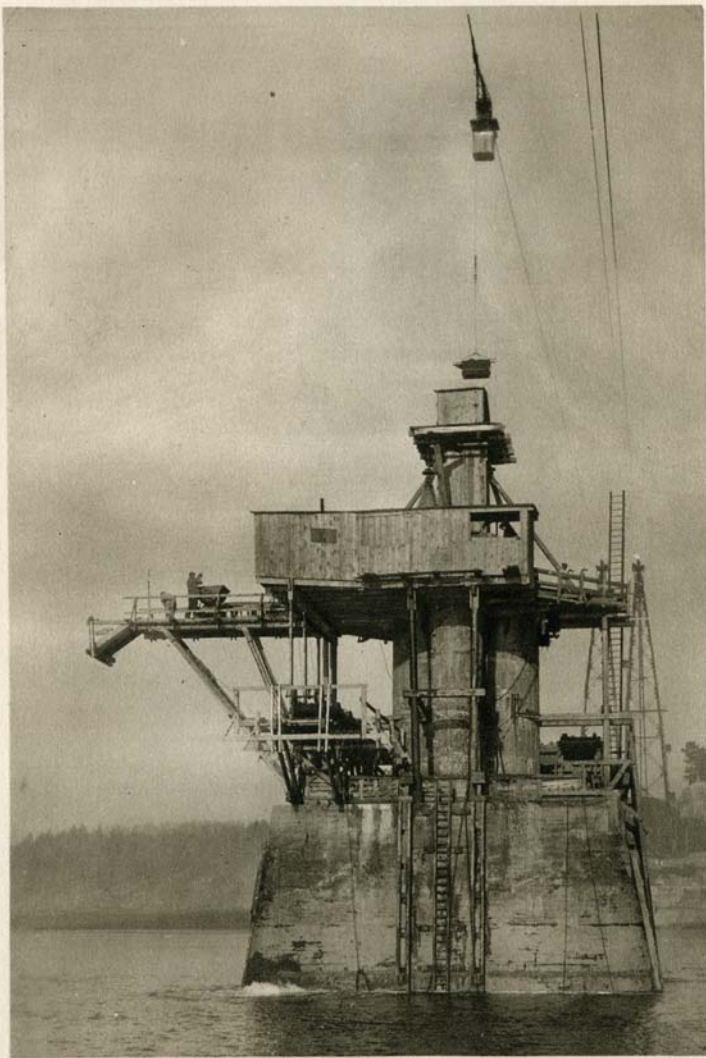
Le caisson fonctionnant en caisson-cloche sur la roche du Prince-Russe.

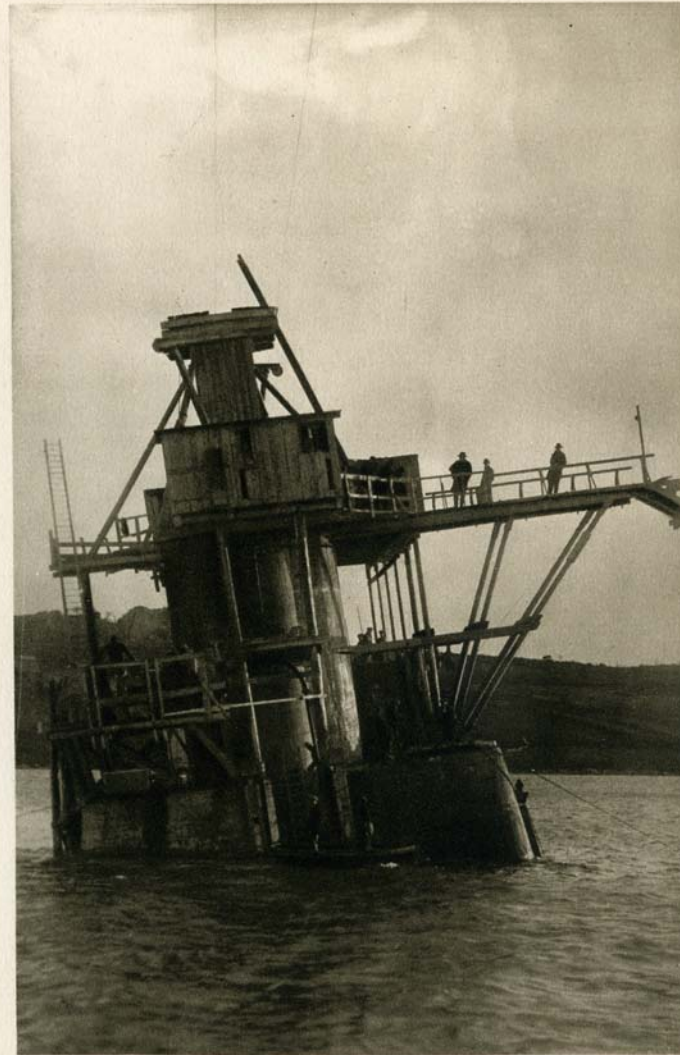
Sous l'influence d'un soufflage partiel, le caisson s'incline pour quitter la première pile dont la fondation est terminée.

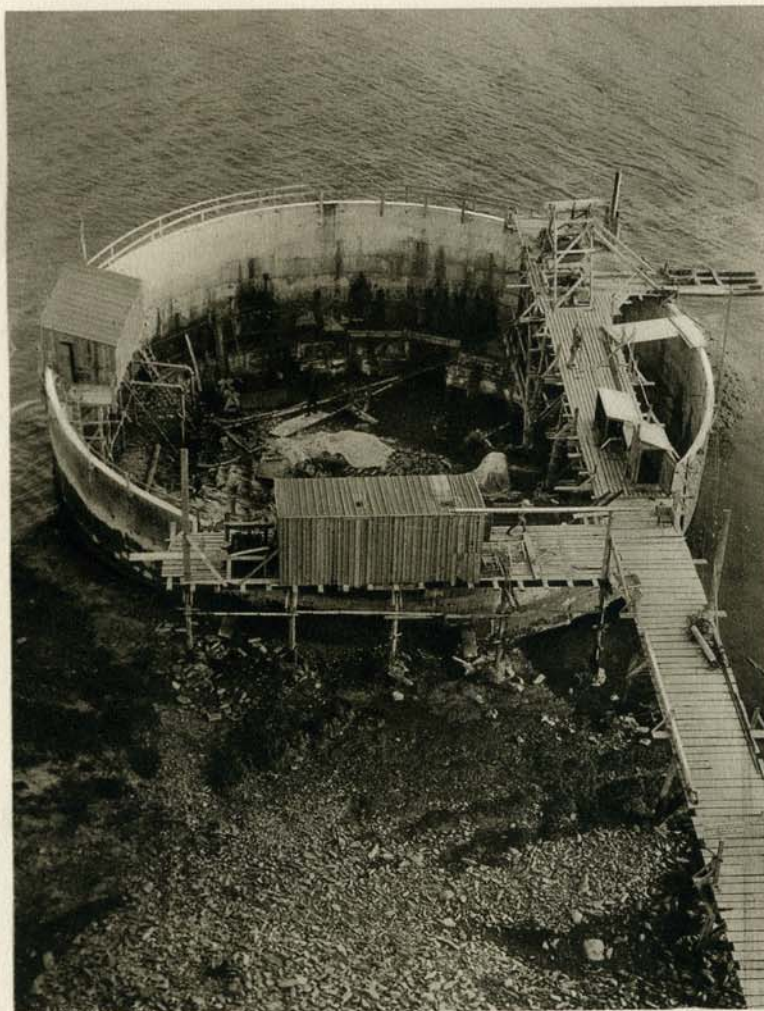
Le batardeau de la culée Brest.

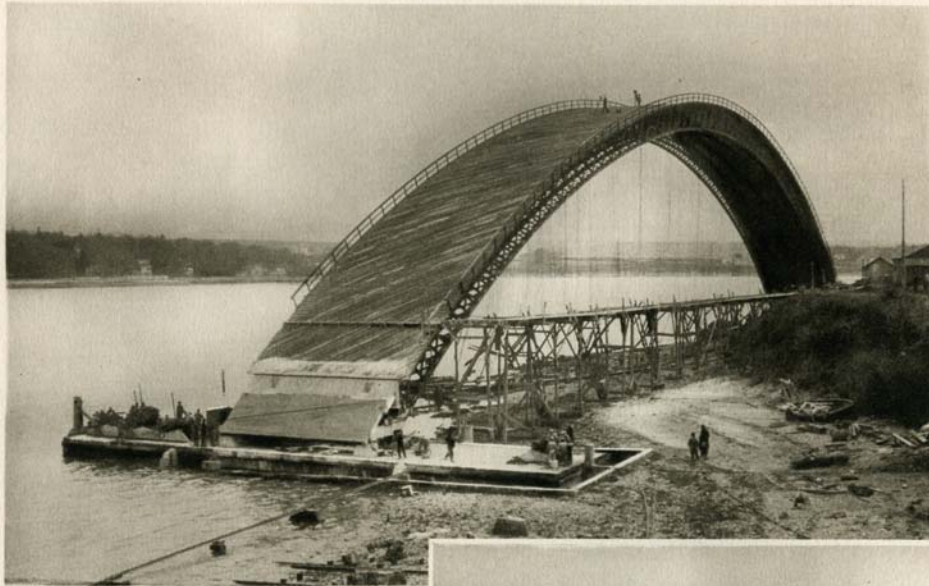
Lancement du cintre construit sur la berge.
