La construction du pont de Puget-Théniers

Denis Davi, Philippe Vion

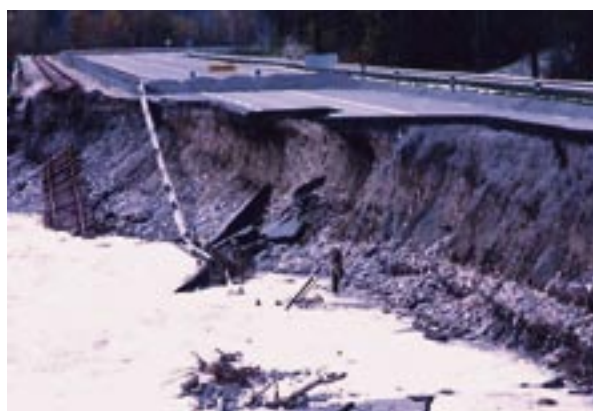
Photo 1 : dégâts occasionnés lors de la crue de 1994

de la crue de 1994 (photo 1), le Var est un fleuve torrentiel qui se caractérise par des débordements violents en période de crues. Par conséquent, le cahier des charges stipulait que le futur pont ne devrait posséder aucun appui en rivière et que son tablier serait aussi mince que possible afin de pouvoir dégager un gabarit suffisant vis-à-vis des crues centennales.

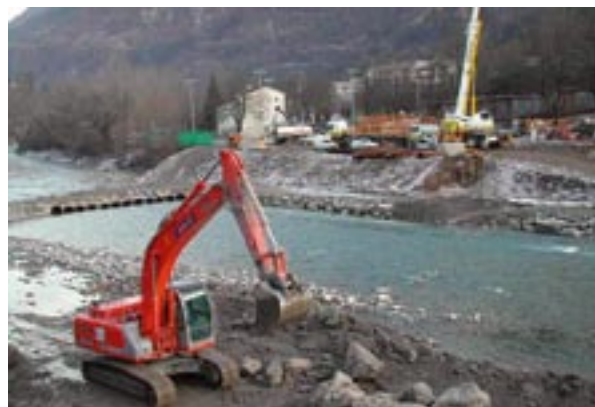
Photo 2 : travaux de terrassement généraux (sept. 2003)

La construction de l'ouvrage a débuté en septembre 2003 par les travaux de terrassement généraux (photo 2), la mise en place des palplanches de protection des berges du Var au niveau de l'implantation du futur pont et la réalisation des pieux de la pile, de la longrine de rotation et de la culée rive gauche.

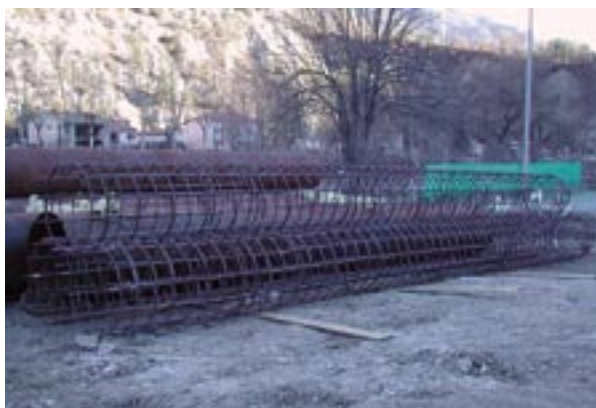
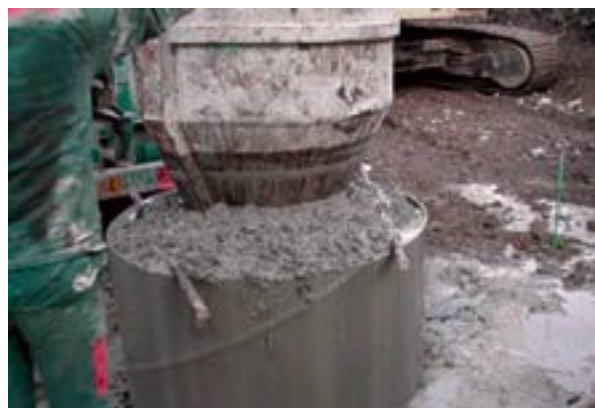
a) cages d'armatures

b) gaine métallique et bétonnage

Photos 3 : réalisation des pieux de la culée rive gauche

Ces pieux, d'un diamètre de 1,2 m et d'une longueur de 12 à 16 m, sont au nombre de 12 pour la pile, 4 pour la culée rive gauche et 6 sous la longrine de rotation. Les pieux de la pile et de la culée comportent une gaine métallique définitive et présentent une densité de ferrailage importante atteignant jusqu'à 150 kg/m³ en vue de leur conférer un bon comportement sous séisme (photos 3).

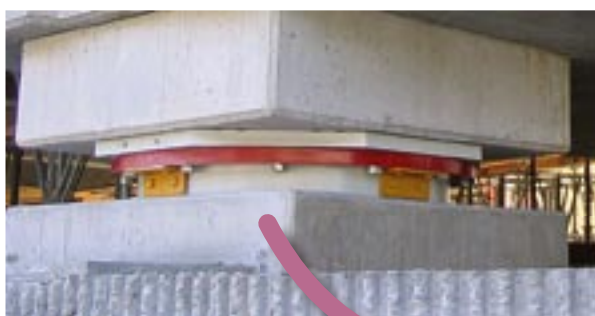
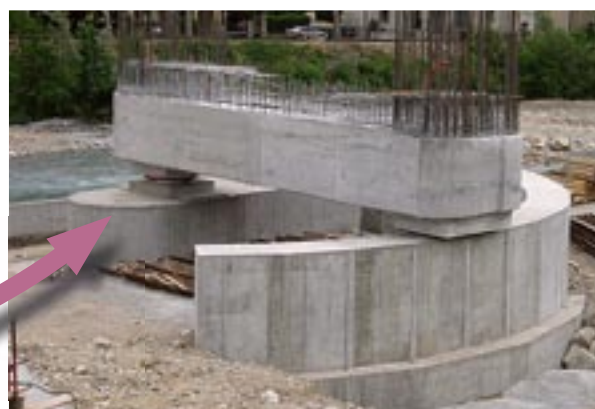
Photos 4 : positionnement de l'entretoise sous pylône avant rotation et détail de la couronne de guidage

Au niveau de la pile, l'entretoise sous pylône repose d'un côté sur son appareil d'appui glissant définitif équipé d'une couronne de guidage métallique pour la phase de rotation et de l'autre sur la longrine de rotation par l'intermédiaire de patins de glissement en acier inox (photos 4). La longrine, qui sera démolie une fois la rotation effectuée, est encastrée dans la pile.

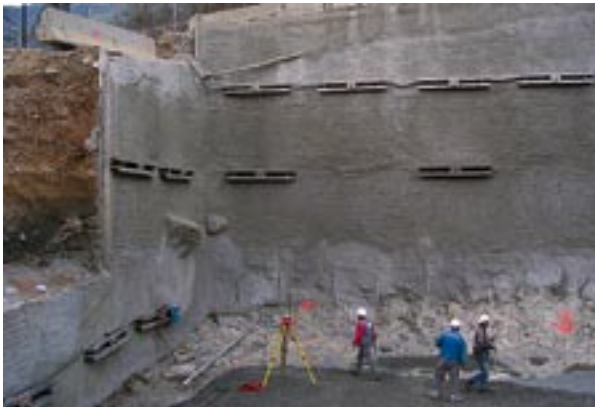
a) fouille et terrassement (mars 2004)

La construction de la partie inférieure fixe de la culée contre-poids en rive droite a nécessité d'important travaux de fouille et de terrassement pour atteindre le niveau du rocher. La stabilisation des parois latérales et arrière de la fouille a été réalisée au moyen d'une paroi berlinoise clouée (photo 5a). Le bétonnage a été

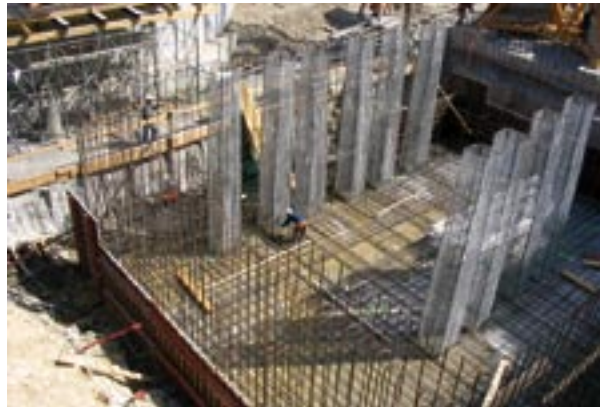
b) ferrailage et réservations pour les cheminées de solidarisation (mai 2004)

effectué en trois passes successives en prenant soin de garder des réservations pour les cheminées verticales tronconiques de solidarisation avec la partie supérieure (photo 5b).

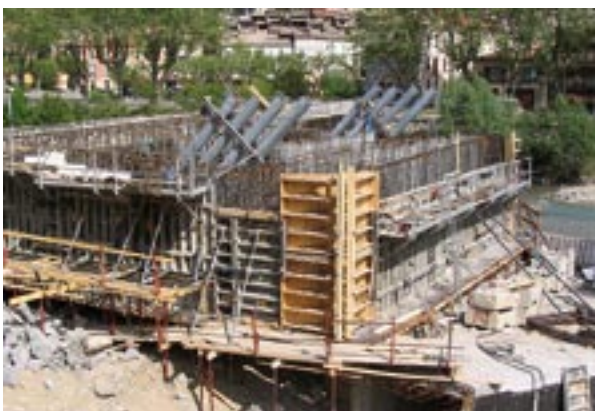
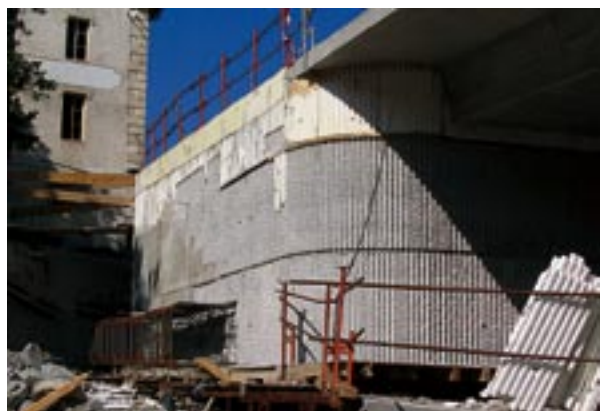
a) coffrage et ferrailage (mai 2004)

b) décoffrage (sept. 2004)

Photos 6 : culée rive droite - partie supérieure mobile

La partie supérieure mobile de la culée rive droite a été construite sur cintre et sur lit de sable afin de faciliter sa mise en mouvement lors de la phase de rotation. L'alignement des tubes de réservation pour l'ancrage des haubans de retenue et le positionnement des réservations des parties supérieures des cheminées tronconiques de solidarisation, qui devront se superposer parfaitement avec celles de la partie inférieure, ont nécessité une attention toute particulière (photos 6).

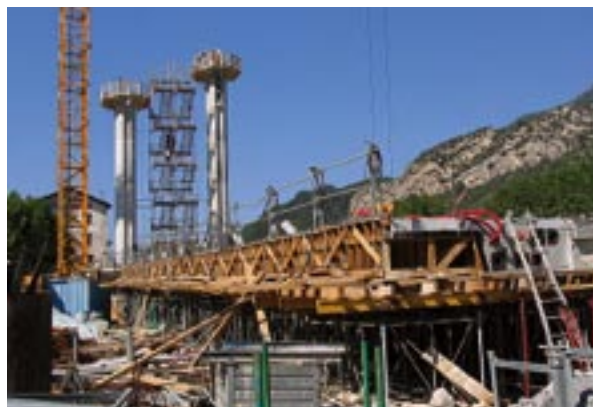
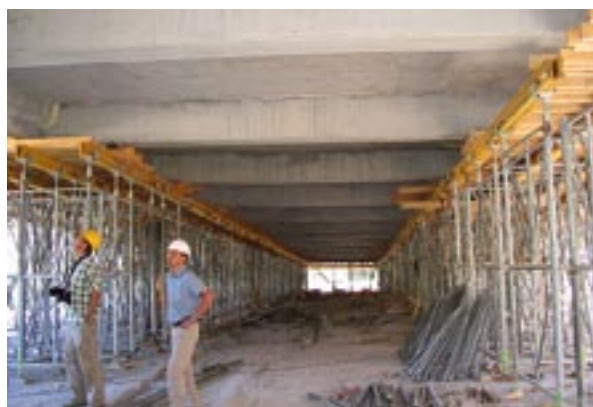
a) vue générale du cintre et plaques d'ancrage de la précontrainte

b) entretoises et prédalles préfabriquées en sous-face du tablier

Photos 7 : construction du tablier sur cintre

Le tablier a été réalisé sur cintre sur la rive droite du Var. Le cintre a servi au coffrage de la travée arrière et des deux nervures longitudinales précontraintes de la travée principale. Les entretoises en béton armé ont été préfabriquées sur site, de même que les prédalles coffrantes qui ont servi au coffrage de la partie supérieure du hourdis central (photos 7). Le bétonnage du tablier a été réalisé en 4 phases longitudinales, la première phase correspondant à la travée arrière et les trois suivantes au découpage par plots de la travée principale. La précontrainte longitudinale du tablier, constituée au total de 7 paires de câbles 19T15S, a été mise en œuvre en deux phases : 3 paires de câbles ont été mises en tension avant la rotation de l'ouvrage (à $f_{cj} \geq 46$ MPa) et 4 paires après rotation (à $f_{cj} \geq 55$ MPa). Les trois paires de câbles filants sur toute la longueur du pont ont été tendues depuis leurs deux extrémités (culées rives gauche et droite), tandis que les quatre paires s'arrêtant en travée principale ont été mises en tension depuis la culée rive gauche uniquement. La dissymétrie longitudinale introduite dans la géométrie du câblage de précontrainte est destinée à équilibrer le surplus de compression apporté par les haubans dans le tablier à proximité du pylône et dans la travée arrière, afin d'obtenir une contrainte d'effort normal uniforme dans l'ensemble du tablier.

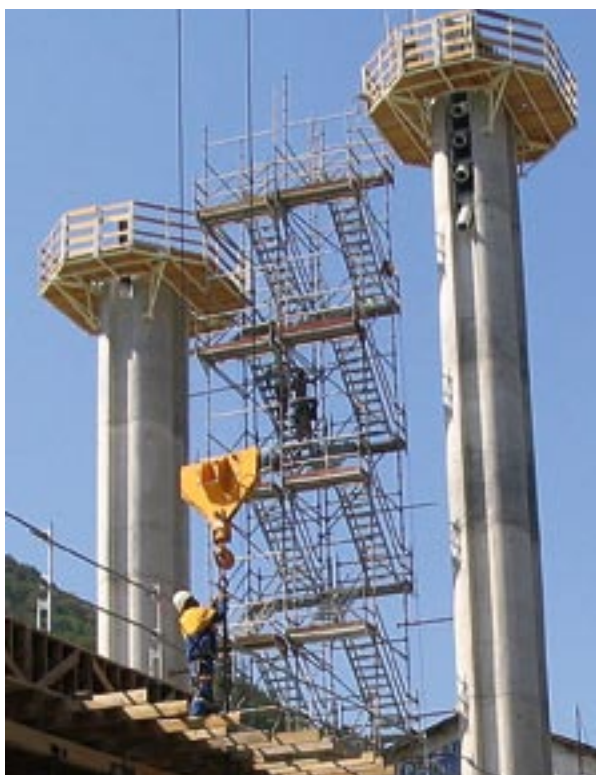
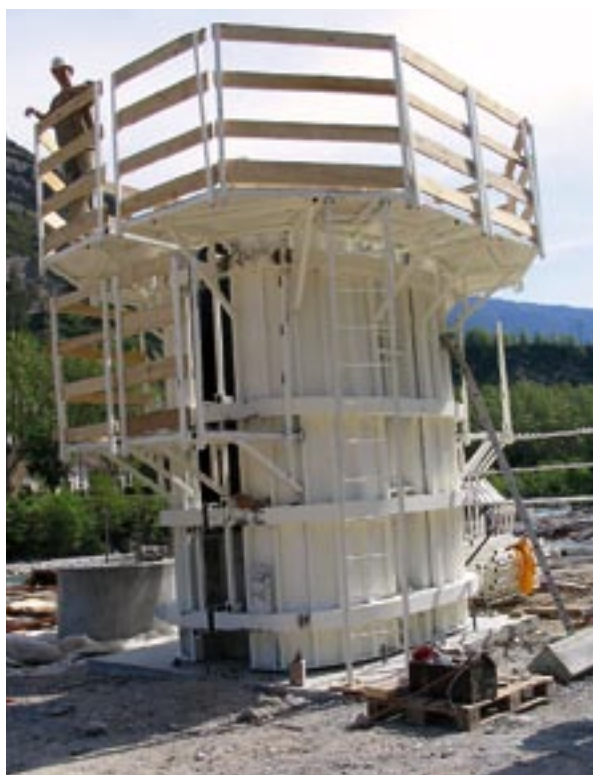
a) échafaudage général

b) coffrage grimpant des levées de 4 m

Photos 8 : construction des mâts du pylône

Les deux mâts du pylône ont été réalisés à l'aide de coffrages grimpants par levées successives de 4 m, alternativement sur un mât puis l'autre (photos 8). Les régions situées en partie basse des mâts ainsi que les zones nodales de connexion avec l'entretoise sous pylône sont des zones de concentration très importante d'efforts sous sollicitations sismiques. En conséquence, ces zones ont fait l'objet d'un ferrailage particulièrement contraignant (photo 9), conformément aux dispositions constructives prescrites par les règlements parasismiques en vigueur [2].

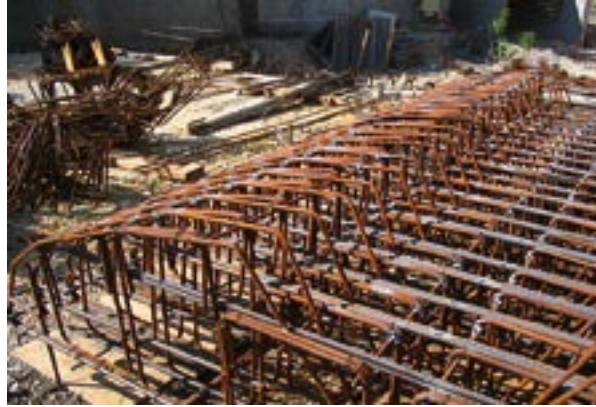
Photo 9 : cage d'armature d'une levée de pylône
(ratio d'acier : 137 kg/m³)

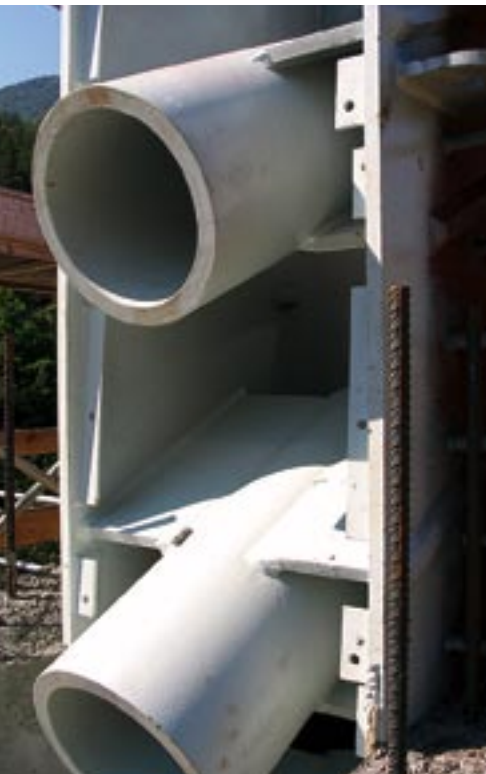
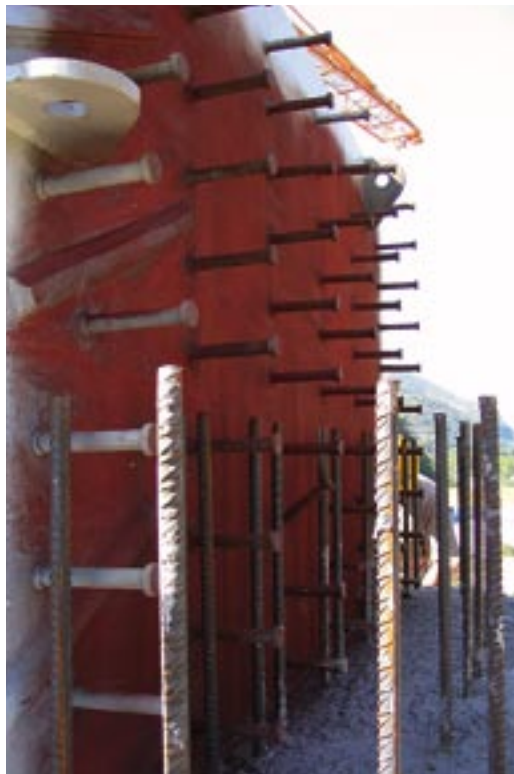
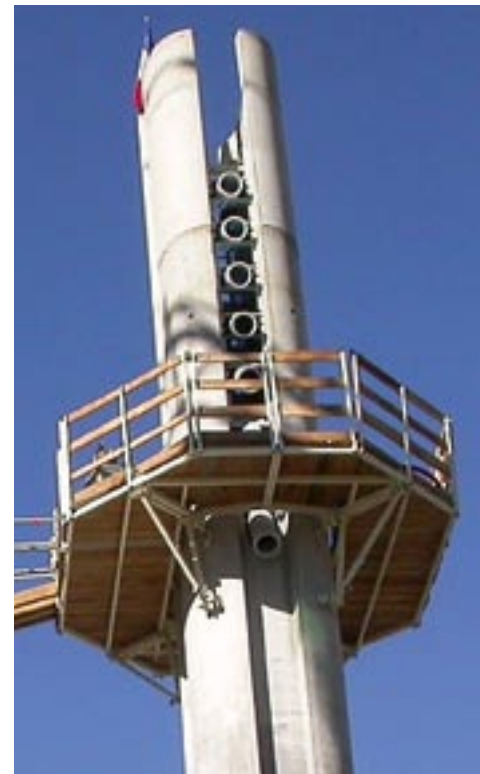
Photos 10 : boîtes d'ancrage métalliques des haubans

Les boîtes d'ancrage métalliques pré-assemblées en usine, de 6 m par 3,60 m, sont encastrées dans le béton en tête de mâts au moyen de goujons (photos 10). Toutes les faces, à l'exception de celles en contact direct avec le béton, ont fait l'objet d'un traitement anti-corrosion par peinture époxy.

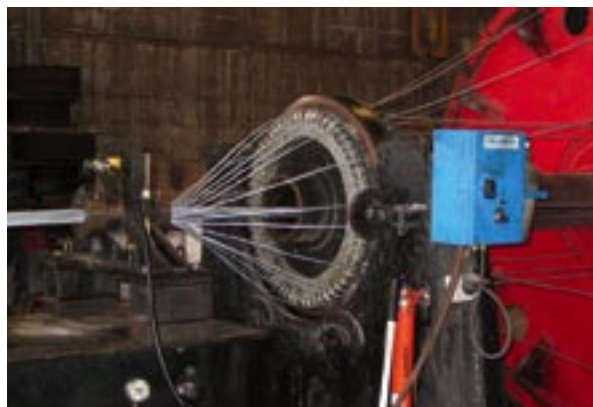
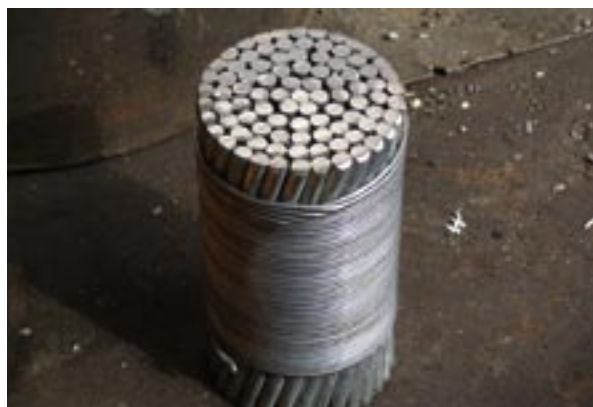
Photos 11 : fabrication des haubans TMC

Les haubans sont constitués de câbles à torons multi-couches (TMC) réalisés par l'entreprise sous-traitante Baudin-Chateauf. Ces câbles sont constitués de fils élémentaires galvanisés $\varnothing 5,3$ enroulés en hélice autour de trois fils d'âme $\varnothing 3,25$, selon plusieurs couches successives alternativement dans un sens puis dans l'autre (photos 11). La protection contre la corrosion est assurée d'une part par un remplissage à la cire pétrolière des interstices entre les câbles, et d'autre part par une gaine périphérique en polyéthylène haute densité de 6 mm d'épaisseur nominale extrudée autour du câble.

Les haubans de la travée principale, constitués de 168 fils périphériques enroulés sur 7 couches, présentent un diamètre de 93 mm pour une charge de rupture de 619 tonnes. Les haubans de retenue se composent quant à eux de 270 fils périphériques enroulés sur 9 couches et constituent par conséquent des unités légèrement plus grosses (diamètre de 114 mm et charge de rupture de 992 tonnes). Notons enfin que les haubans sont équipés de divers dispositifs spécifiques : tubes anti-vandalisme en partie inférieure et dispositifs absorbeurs de vibrations en élastomère au niveau des ancrages contre les effets du vent et des séismes.

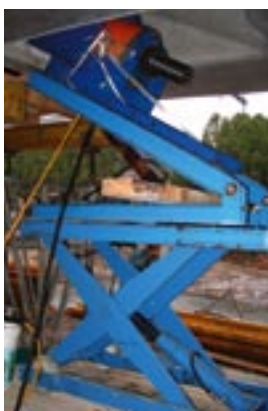
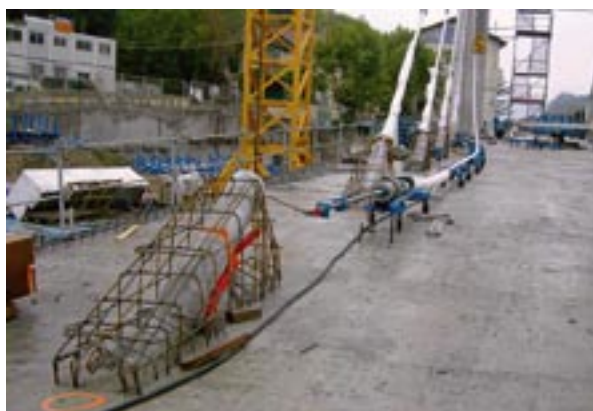
Photos 12 : mise en tension des haubans avant rotation depuis la sous-face du tablier

Une première mise en tension des haubans s'est effectuée avant rotation depuis la sous-face des poutres longitudinales du tablier au moyen de vérins (photos 12). La mise en tension s'est effectuée de façon alternée entre les haubans de la travée principale et les haubans de retenue afin de réduire au maximum les efforts de flexion dans les mâts du pylône et jusqu'à obtenir un léger décollement entre le tablier et les cintres. Une paire de haubans provisoires a par ailleurs été tendue entre la tête de mâts et l'extrémité du tablier afin de suppléer la réaction d'appui de la culée rive gauche durant la phase de rotation.

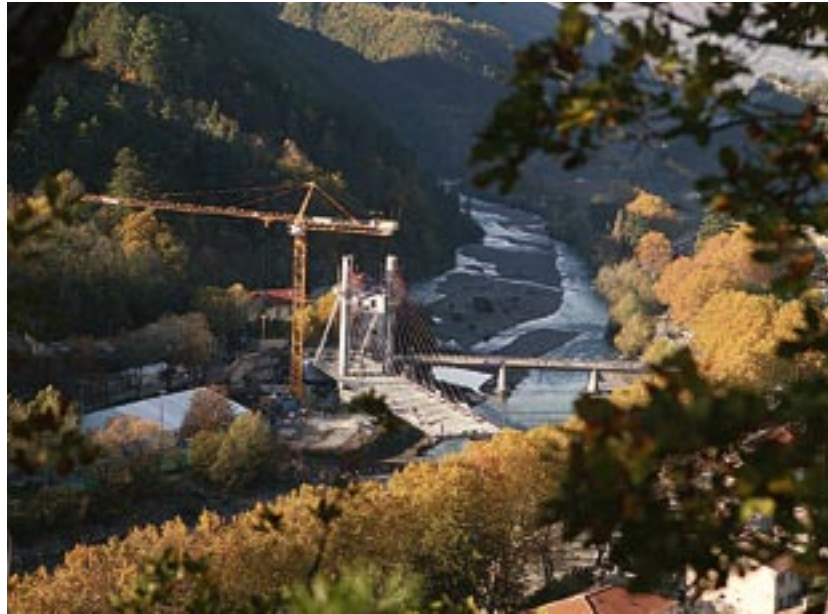
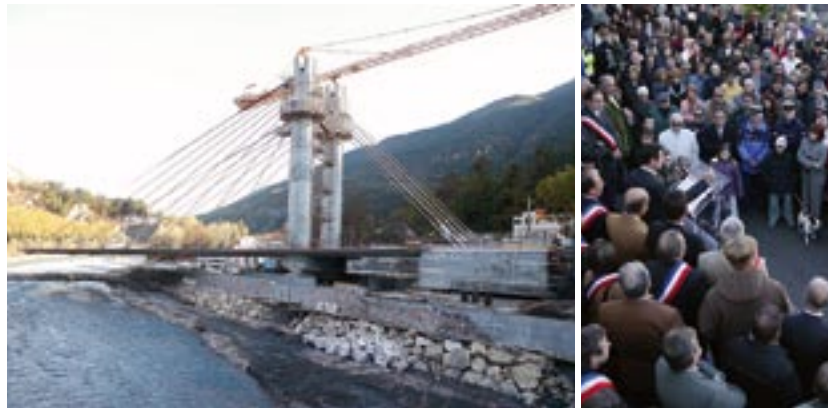
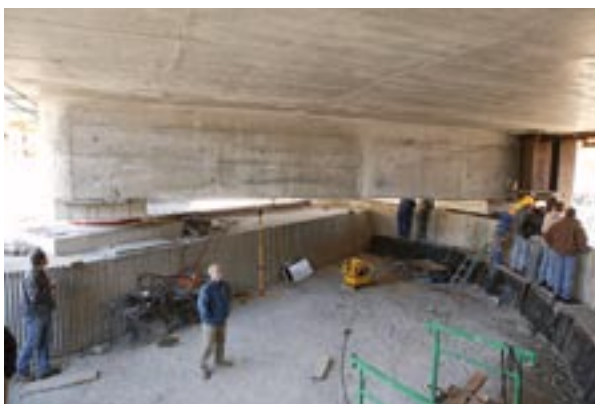
Photos 13 : la rotation de l'ouvrage

Le 13 novembre 2004 au matin s'est effectuée la rotation de l'ouvrage, en présence des principaux élus locaux et devant près de trois mille habitants des deux rives venus assister à la phase sans doute la plus spectaculaire de la construction du nouveau pont de Puget-Théniers (photos 13).

a) vue générale

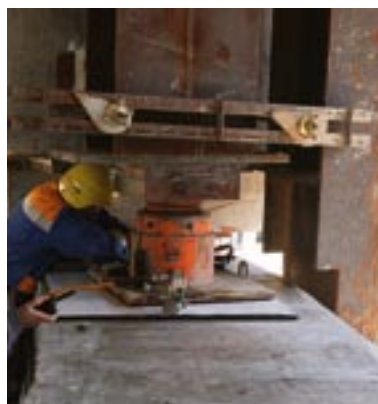
b) pesée de la réaction d'appui sous la béquille arrière de stabilisation

Avant rotation, l'ouvrage a été préalablement lesté par des contrepoids en béton jusqu'à obtenir une réaction d'appui de 220 tonnes sur la béquille arrière de stabilisation (photo 14b) correspondant à un moment de déséquilibre arrière de 440 t.m. Des pesées d'une grande précision ont alors été réalisées afin de s'assurer que les descentes de charges étaient bien réparties sur les trois appuis : l'appui amont servant de pivot, l'appui aval équipé de patins néoprène/téflon glissant sur la longrine de rotation, et la béquille arrière de stabilisation excentrée de deux mètres par rapport à l'axe des appuis principaux.

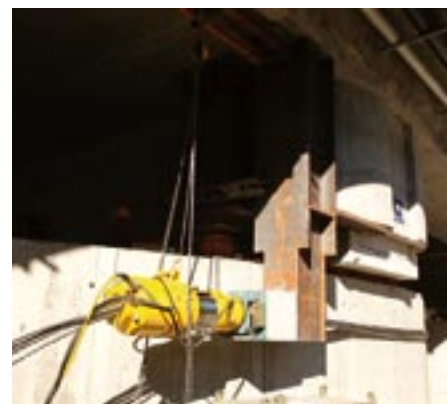
c) vérin et câble de traction

La rotation a été réalisée au moyen d'un câble de traction filant le long de la longrine circulaire et d'un vérin d'une force de 120 tonnes (photo 14c). Le vérin ayant une course de 25 cm en continu, il a fallu faire 60 courses de vérins pour procéder à sa rotation complète. Quatre heures ont au total été nécessaires à cette mise en place. Au cours de la rotation, les descentes de charges maximales prévues en pied de pylône étaient de 2 228 tonnes au niveau de l'appui à pot servant de pivot et de 2 237 tonnes sur la selle de glissement.

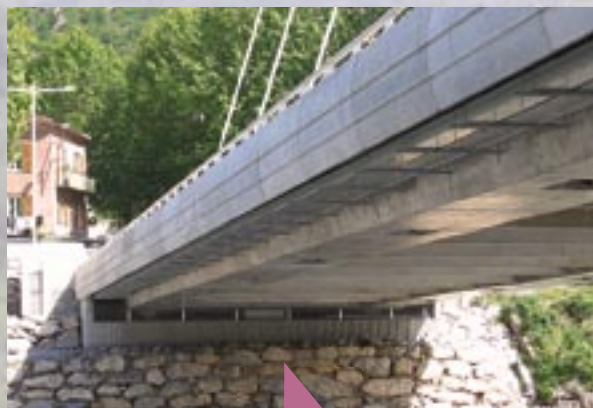
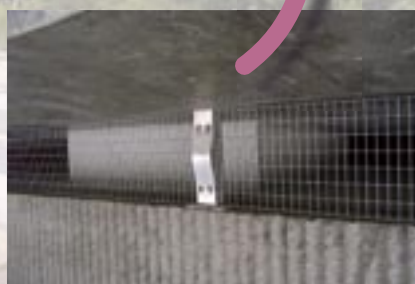
Photos 15 : butée parasismique de blocage latéral en culée rive gauche et grillage anti-intrusion

Une fois l'ouvrage dans sa position finale, il restait à terminer la structure et à réaliser les superstructures. Les colonnes et la ceinture de solidarisation du massif contrepoids de la culée rive droite ont été ferraillées et bétonnées. En rive gauche, une butée parasismique en béton armé de dimensions en plan 1,75 m par 1,20 m et de 70 cm de hauteur a été ajoutée pour bloquer le débattement latéral du tablier sous séisme. Un grillage anti-intrusion a par ailleurs été disposé afin d'interdire l'accès à la chambre de tirage de la précontrainte tout en permettant un éclairage naturel suffisant (photos 15). Au niveau de la pile, la béquille arrière a été démontée, la longrine de rotation démolie et l'appui aval sous pylône a été placé sur son appareil d'appui à pot glissant définitif.

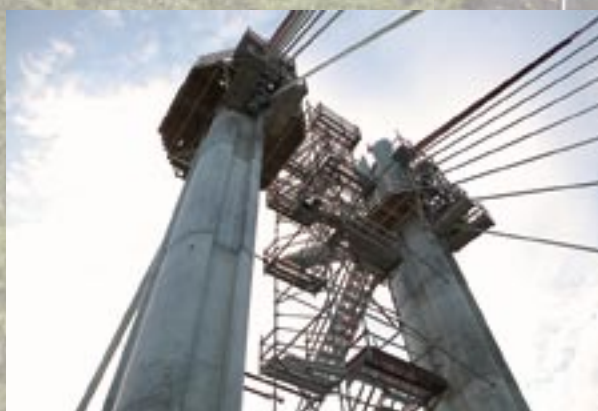
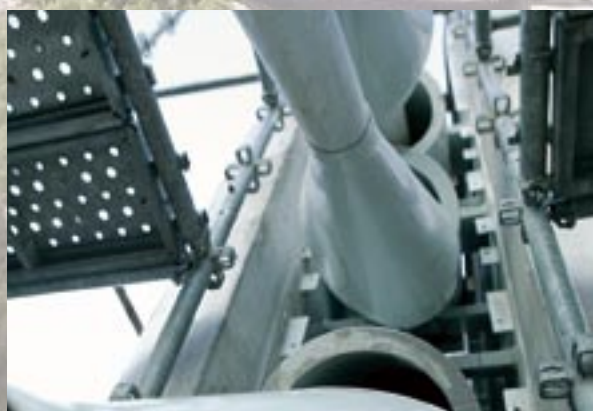
Photos 16 : réglage définitif des haubans depuis les têtes de mâts

Enfin, la paire de haubans provisoires a été détendue et on a procédé au réglage définitif des haubans. Ce réglage définitif a été réalisé depuis la boîte d'ancrage métallique en tête de mâts (photos 16), à l'exception de la première paire en travée accessible depuis la rive à proximité de la pile et des haubans de retenue tendus depuis le bas.

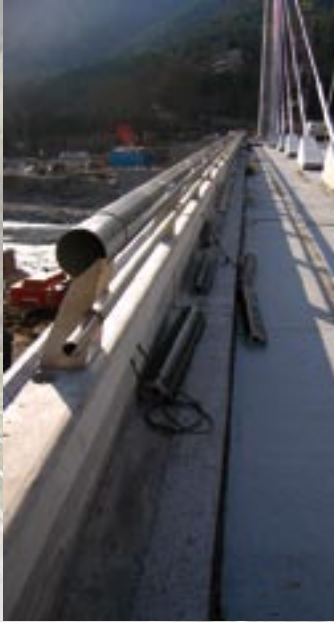
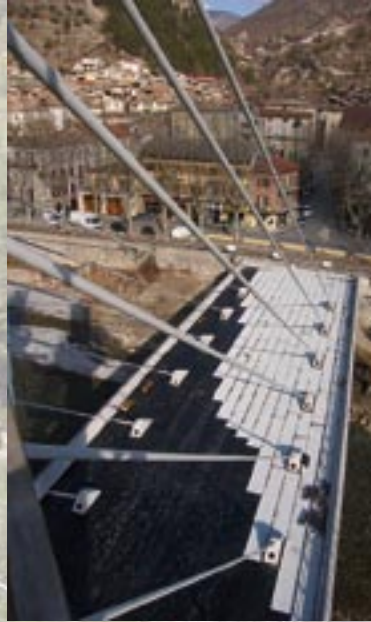
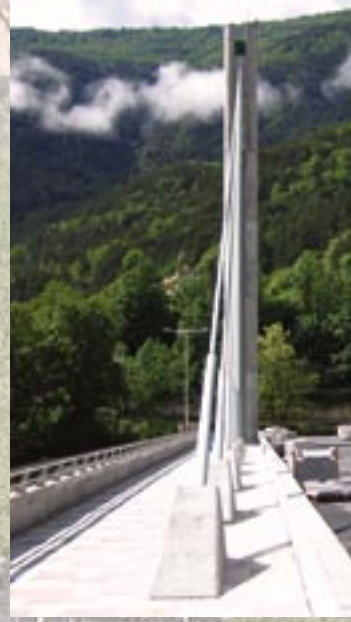
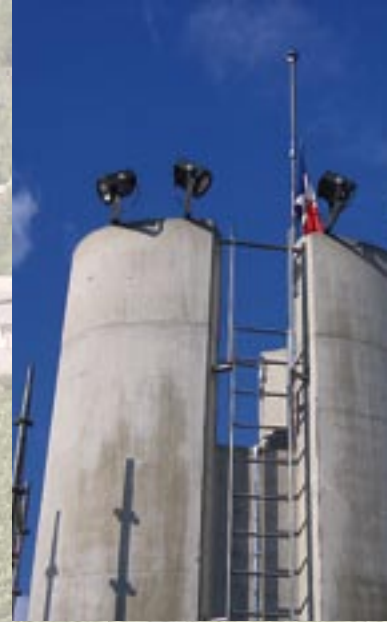
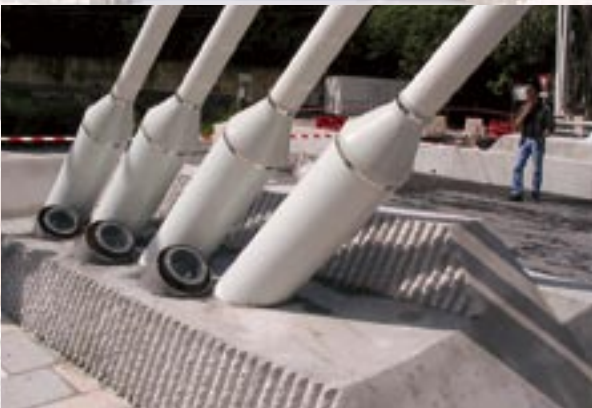
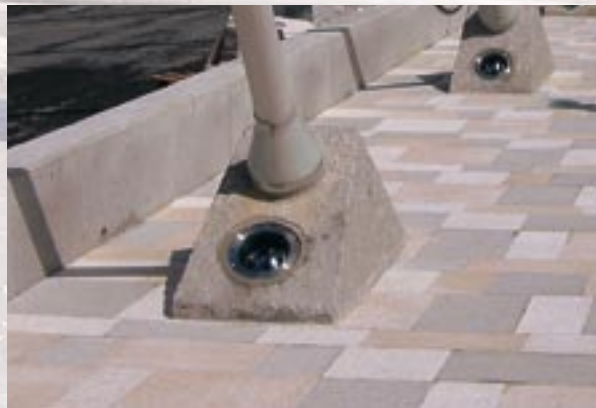
a) garde-corps

b) chape d'étanchéité

c) dallage des trottoirs

d) paratonnerre et éclairage en tête de mâts

e) réservation pour spot d'éclairage dans les plots d'ancrage des haubans

f) spots d'éclairage des haubans de retenue

Photos 17 : pose des superstructures et équipements

En ce qui concerne les superstructures et les équipements, on a procédé à la pose des garde-corps (photo 17a), à la réalisation de la chape d'étanchéité et des enrobés (photo 17b), et au dallage des trottoirs (photo 17c). Les pylônes ont par ailleurs été équipés de paratonnerres (photo 17d) et des spots d'éclairage des haubans ont été installés en tête de mâts et au niveau des plots d'ancrage dans le tablier afin de souligner la silhouette de l'ouvrage en perception nocturne (photos 17d, 17e et 17f).
