RESTAURATION DU PONT D'ANCENIS

Présentation de la Maîtrise d'Œuvre
de la restauration du pont d'Ancenis

Club Régional Ouvrages d'art

14 mai 2014

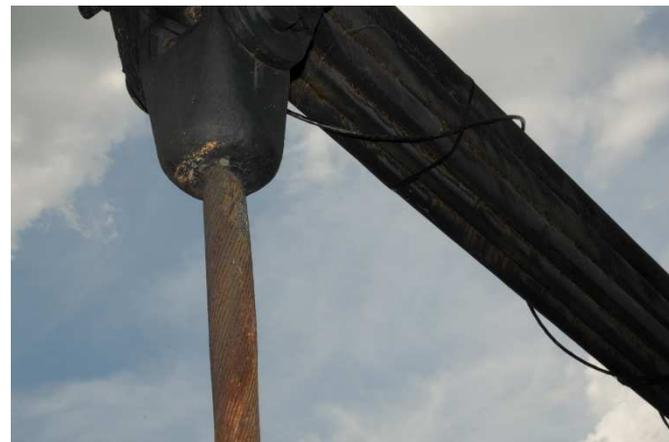
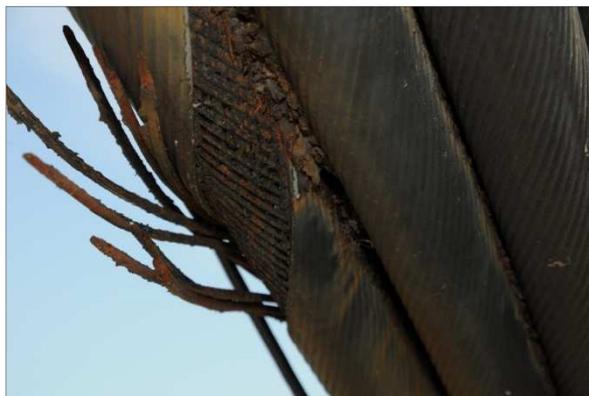
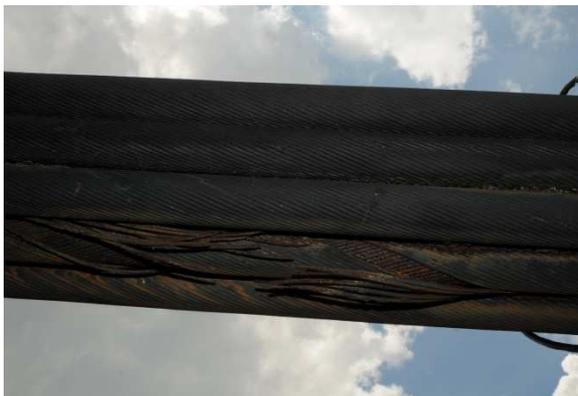
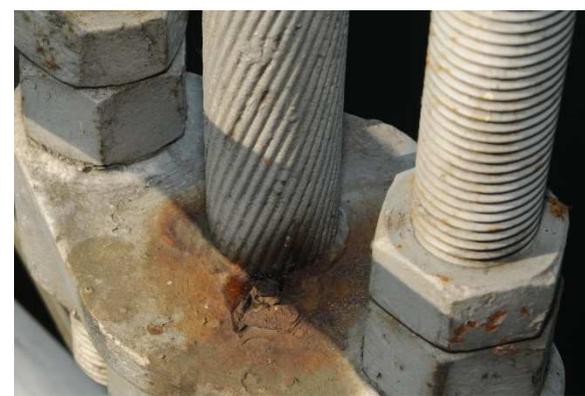
➤ Principales avaries relevées:

- Câbles porteurs
- Suspentes
- Liaison hourdis béton- longeron
- Corrosions localisées du tablier
- Joints de chaussées
- Appareils d'appuis

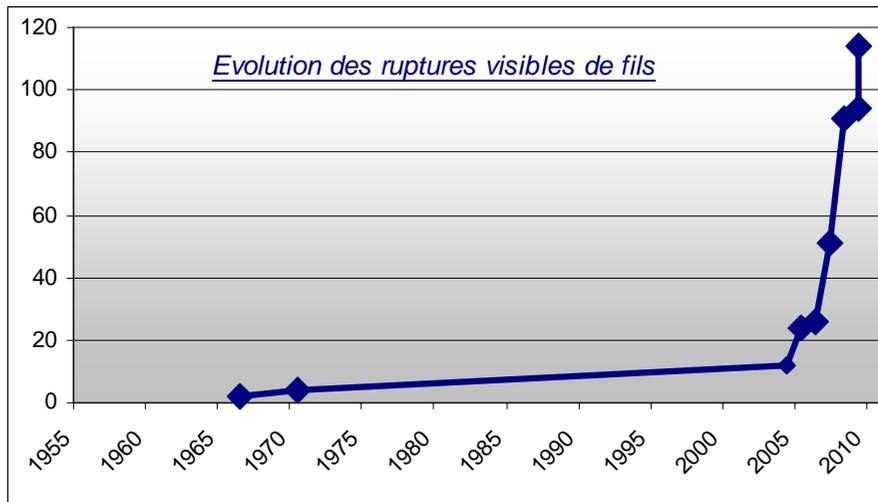
Evolution des ruptures de fils
des câbles porteurs

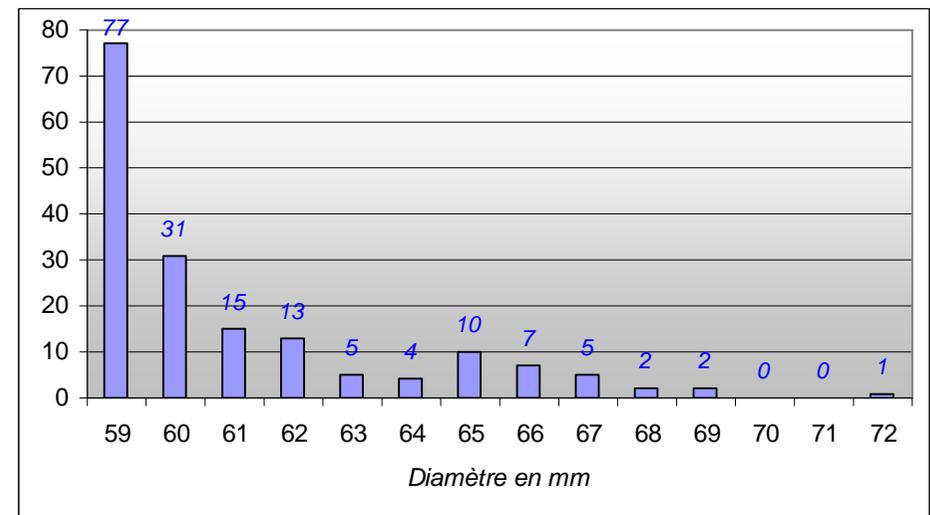
Foisonnement des suspentes

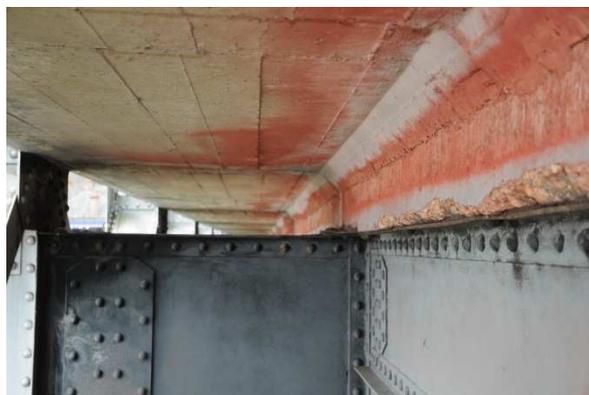
Connexion dalle longeron
détériorée

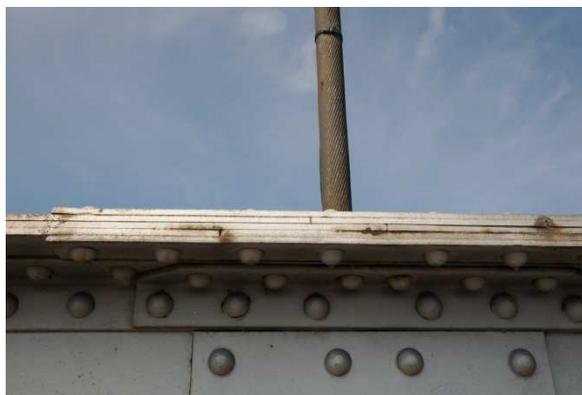
Corrosion entre tables
Des membrures

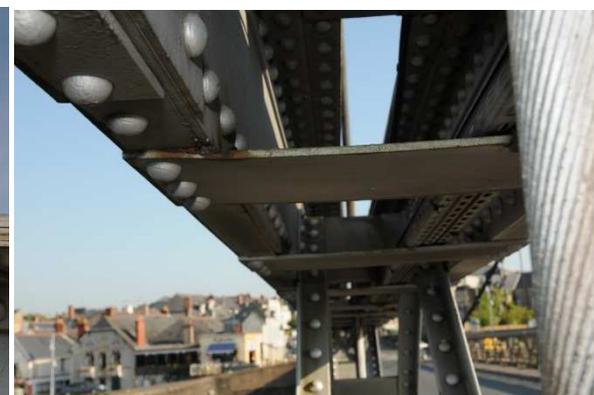
Déformation des barrettes
de liaison

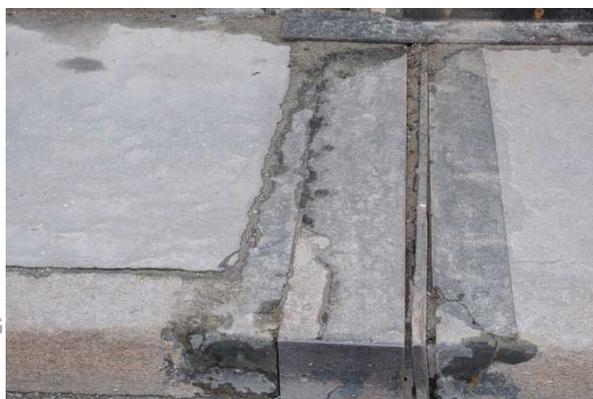
Joint de trottoir sur pile rive
gauche, côté amont

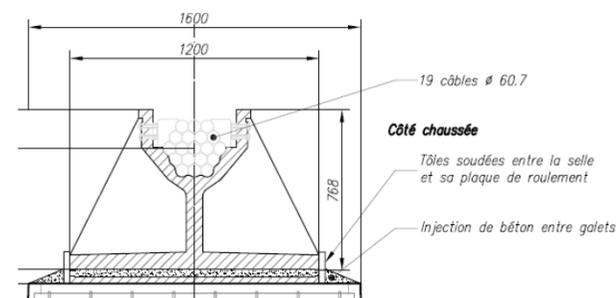
- Blocage des selles en tête de pylône (conception) et pylône encastré
 - Maintien de l'équilibre du pylône dans toutes les phases de transfert

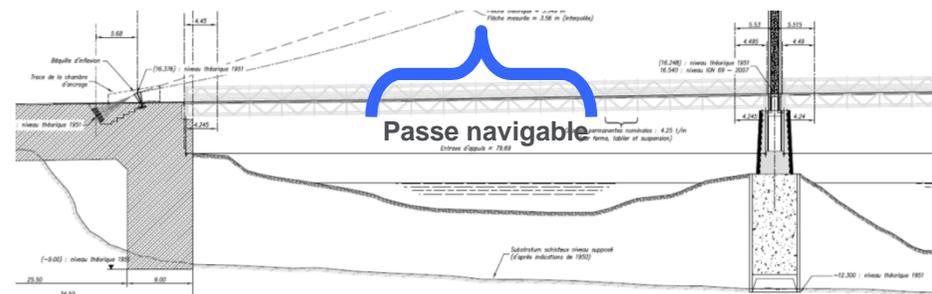
- Géotechnique et hydraulique
 - Passe navigable en Loire
 - Substratum rocheux assez profond
 - Variations niveaux importantes

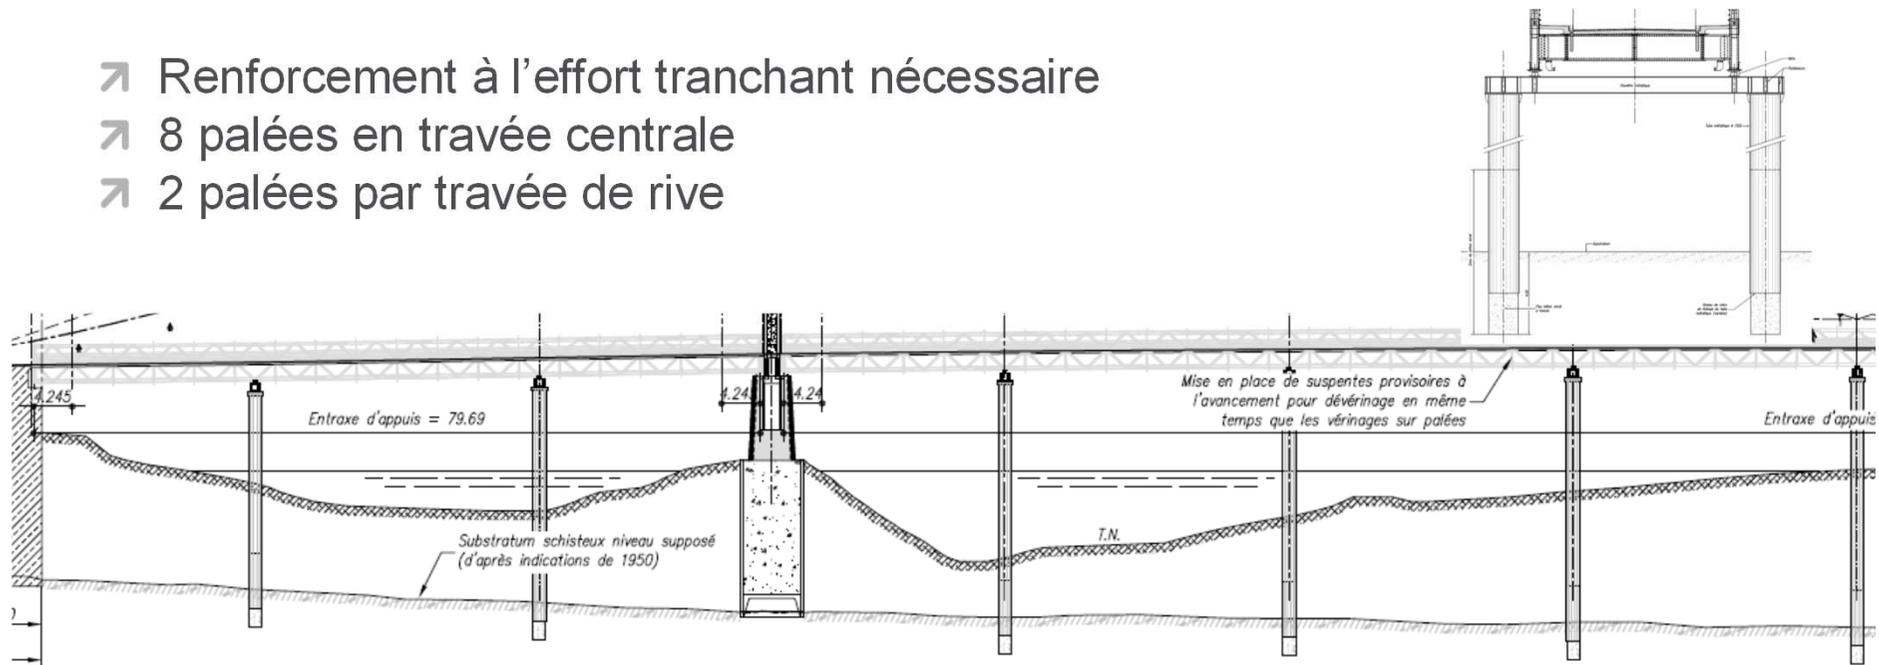
➤ Le nombre de palées est donné par la résistance des poutres de rigidités lorsqu'elles fonctionnent en poutre continue

- Renforcement à l'effort tranchant nécessaire
- 8 palées en travée centrale
- 2 palées par travée de rive

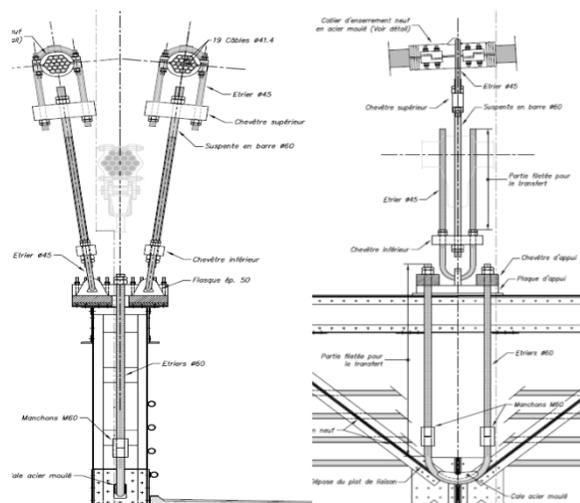
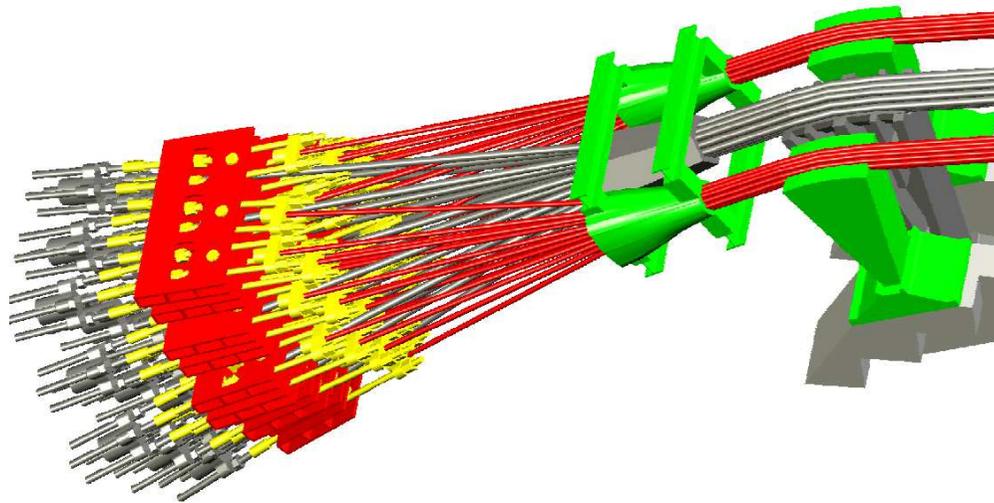
- La nouvelle nappe est divisée en deux nappes distinctes (soit 4x19 nouveaux câbles porteurs) située plus haute que l'ancienne nappe
- Les nouvelles suspentes sont décalées par rapport à l'axe du faisceau
 - Problèmes géométriques aux ancrages (chevêtre d'ancrage pour tirer dans l'axe des ancrages existants)
 - Cohabitation difficile en phase de transfert...

⇒ Ces contraintes entraînent au droit des chambres d'ancrage une perte de largeur de trottoir

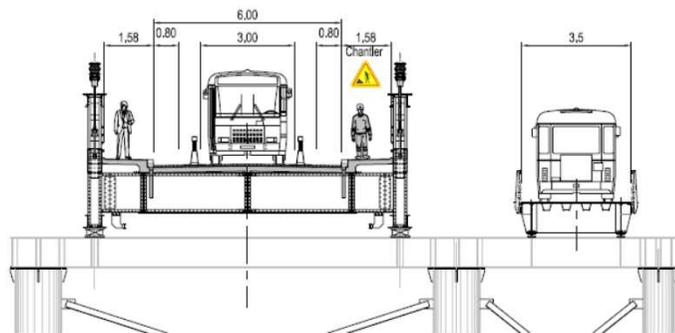
Circulation de jour avec pont provisoire

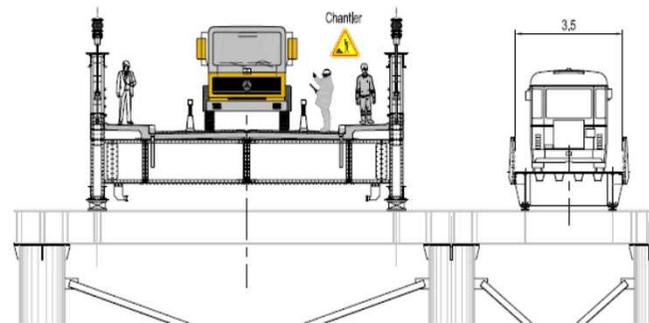
Travaux de nuits (alternat sur pont provisoire)

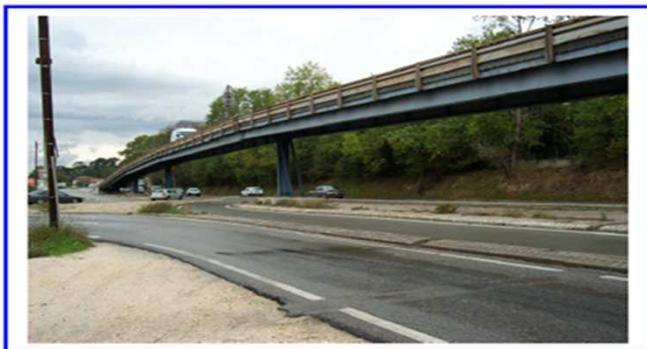
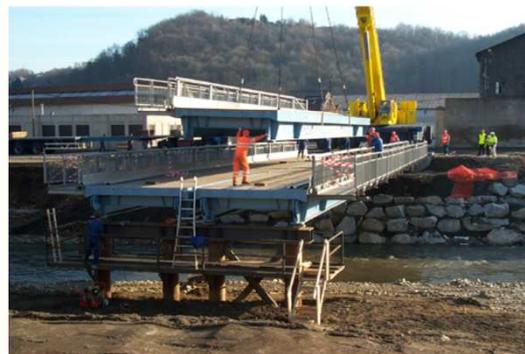
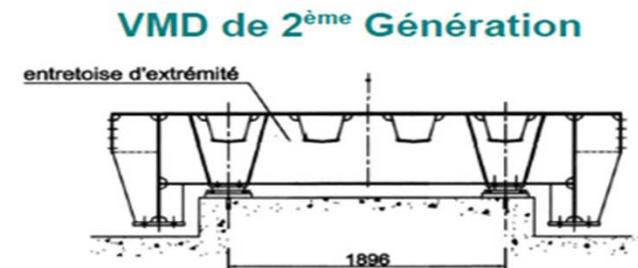
- Conception du pont provisoire sur la base des viaducs métalliques démontables du CNPS (Centre National des Ponts de Secours) : éléments 9,80 m- 12,80 m- 18,80 m-24,80 m-30,80 m

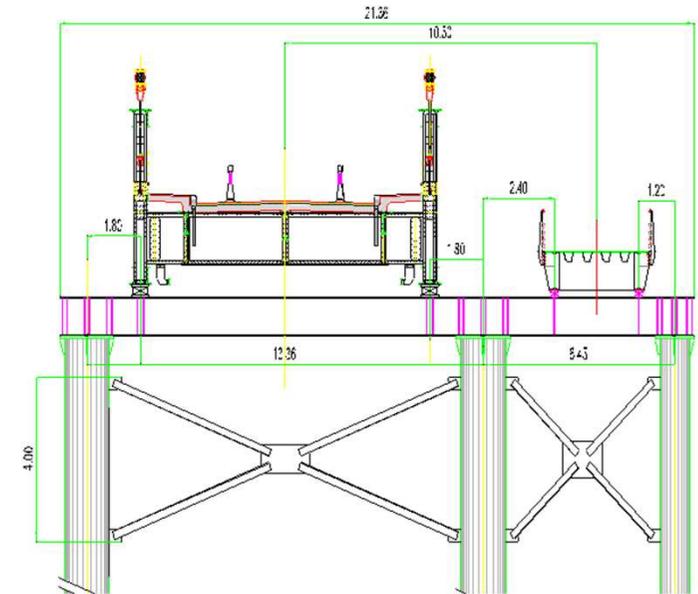
- Les palées provisoires sont composées de trois pieux:
 - 2 pieux de diamètre compris entre 1,2 et 1,5m
 - 1 pieu de diamètre 1m
 - Ces pieux sont encastrés de quelques décimètres dans le rocher (le choix est laissé à l'entreprise du battage ou du forage). Des refus prématurés ont été enregistrés pendant les essais aux pénétromètres (débris de guerre)
 - Deux culées provisoires sont prévues de part et d'autre pour le pont provisoire
 - Deux ducs d'Albe sont prévus à l'amont des pieux encadrant la passe navigable.

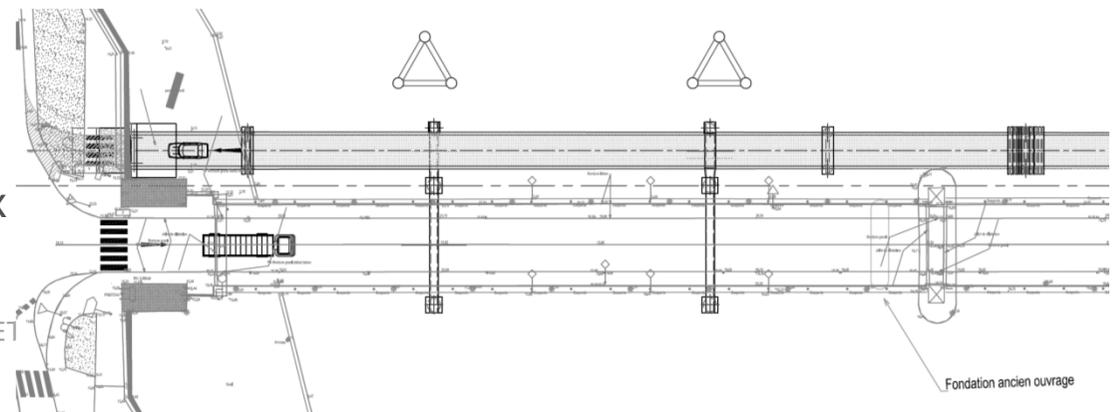
- Le pont provisoire est composé de:
 - 3 viaducs de 99,2m-216,4m-91,6m
 - 17 VMD
 - Appuis fixes sur les culées et les pieux

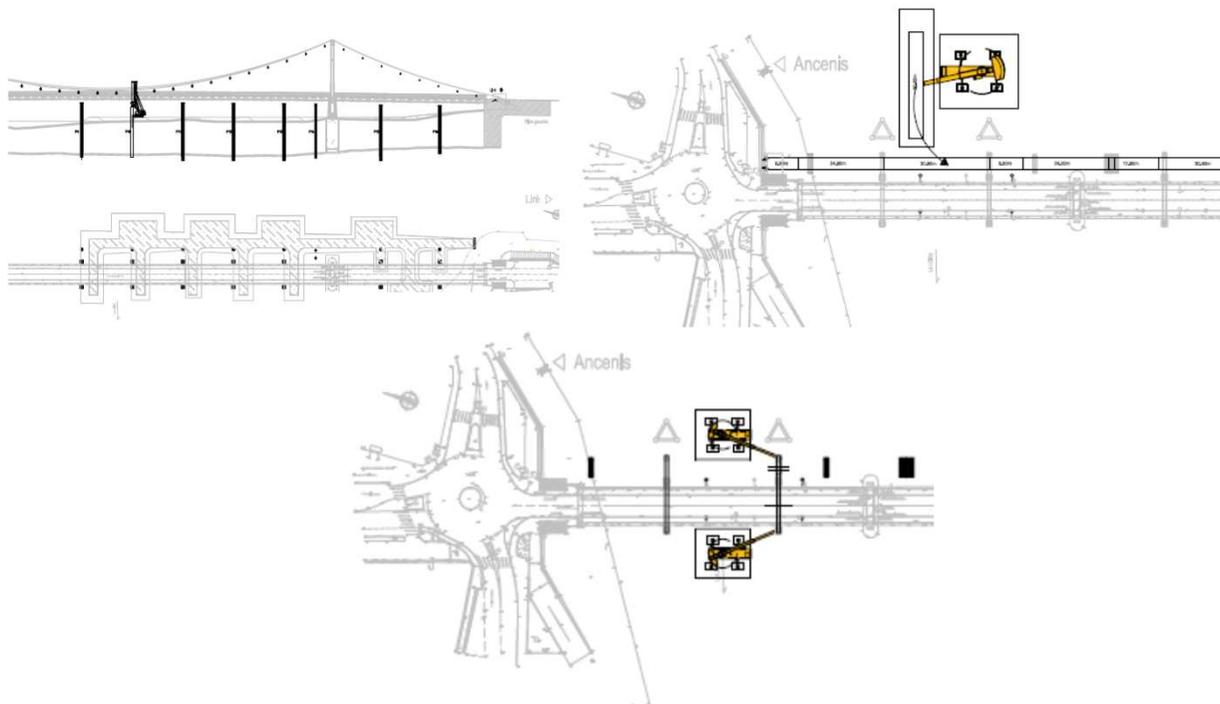
Extrait du plan de Phasage du PRO:

- Battage pieux terrestres et nautiques
- Pose des chevêtres
- Pose des VMD

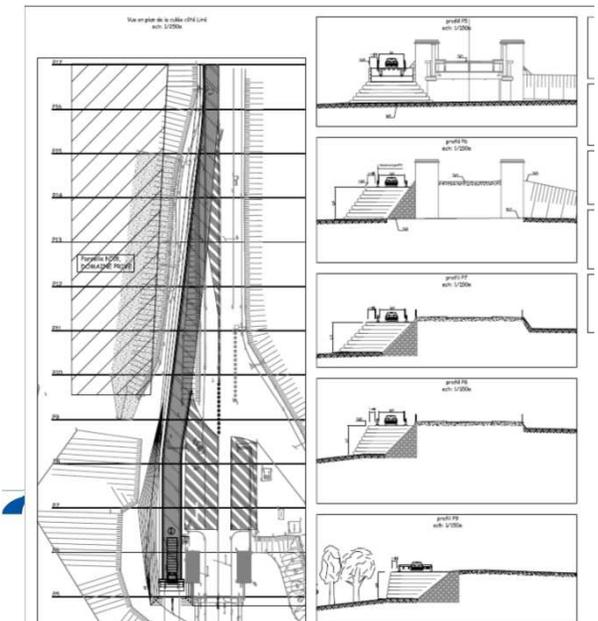
➤ Côté Rive gauche: plateforme en remblai renforcé par géotextile pour le raccord sur la chaussée

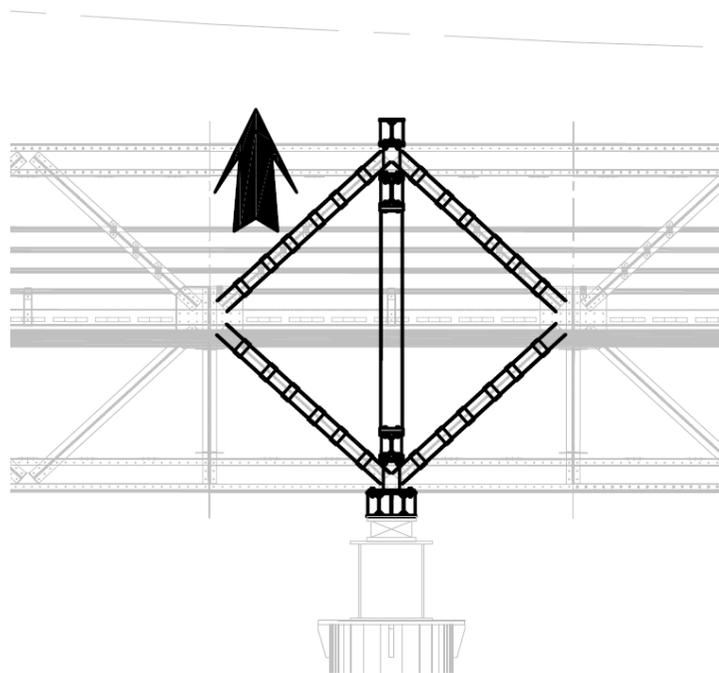
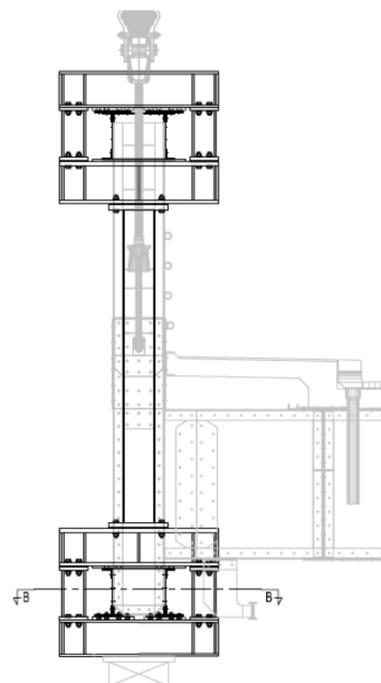
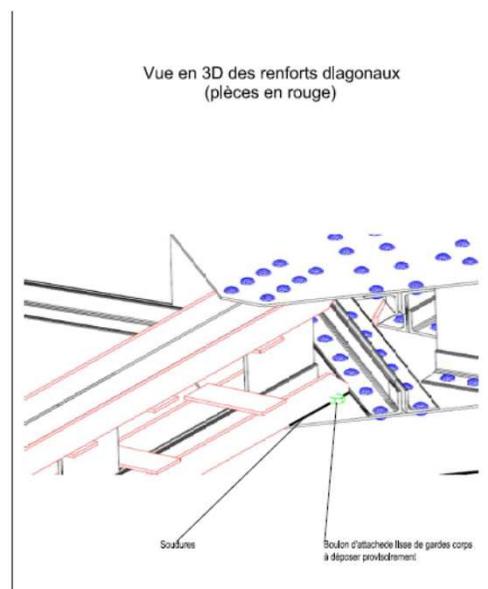
- La solution de la pose provisoire du tablier sur les palées impose un renforcement de la poutre à l'effort tranchant:

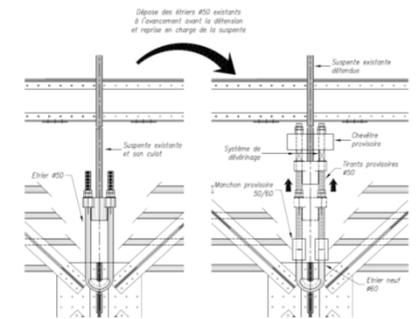
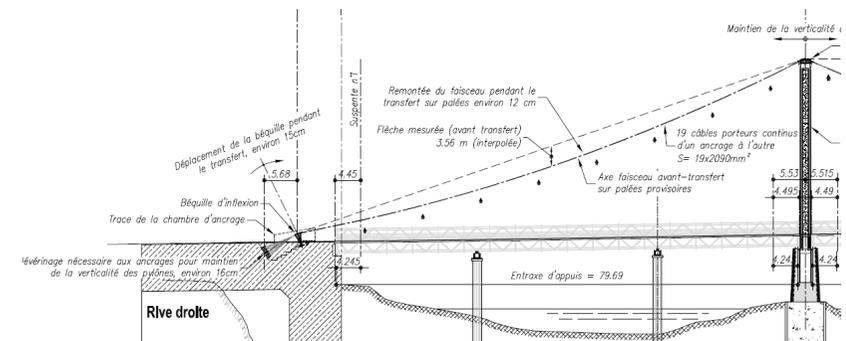
- Vérinage sur les palées
- Dévérinage par phases des suspentes
- Dévérinage aux ancrages

⇒ **But: Maintien de la « verticalité » du pylône**

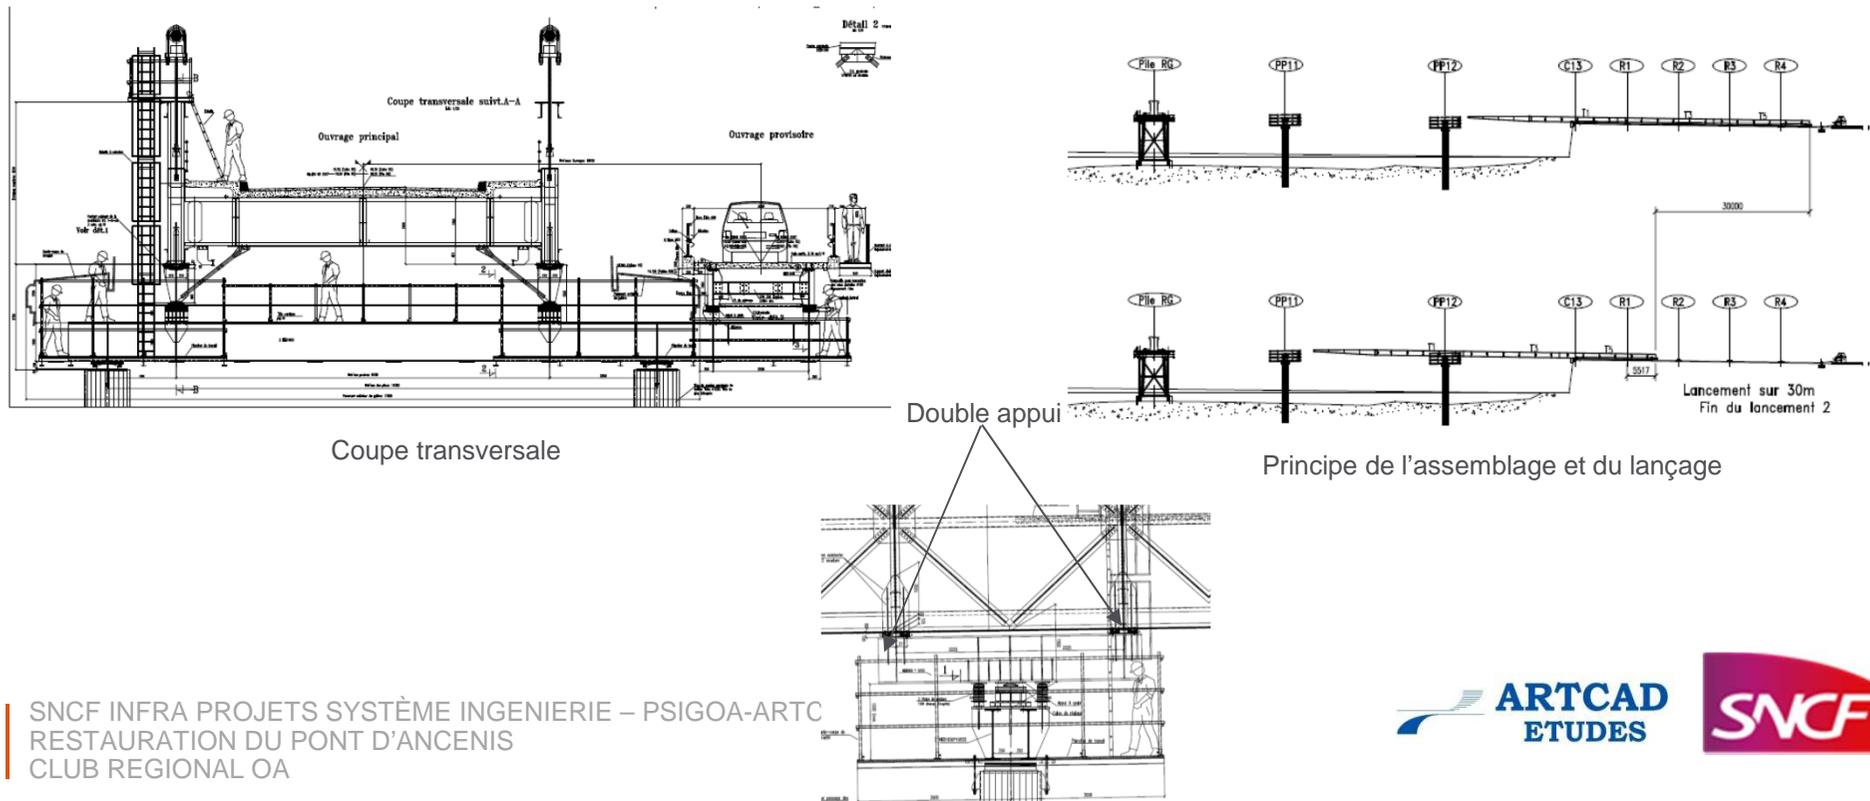
- L'analyse des offres a débouché sur l'acceptation d'une **variante de l'Entreprise Baudin-Châteauneuf**:
 - **Pont provisoire fabriqué** et monté en place par lancements successifs (permettant de s'affranchir des aléas de niveaux de Loire)
 - **Forme des palées** (à deux tubes avec porte-à-faux du chevêtre) et appuis sur le pont existant optimisé pour minimiser les renforts
