## Équipements

### EQUIPEMENTS

LES PONTS

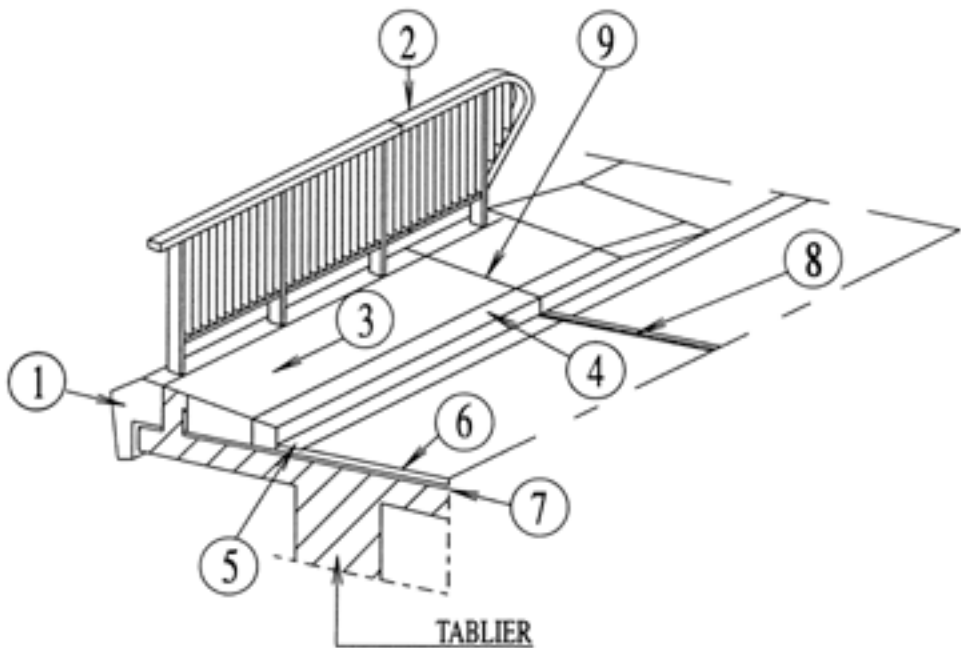
- 1 - CORNICHE
- 2 - DISPOSITIF DE RETENUE
- 3 - TROTTOIR
- 4 - BORDURE DE TROTTOIR
- 5 - CANIVEAU
- 6 - COUCHE DE ROULEMENT
- 7 - CHAPE D'ETANCHEITE
- 8 - JOINT DE CHAUSSEE
- 9 - JOINT DE TROTTOIR

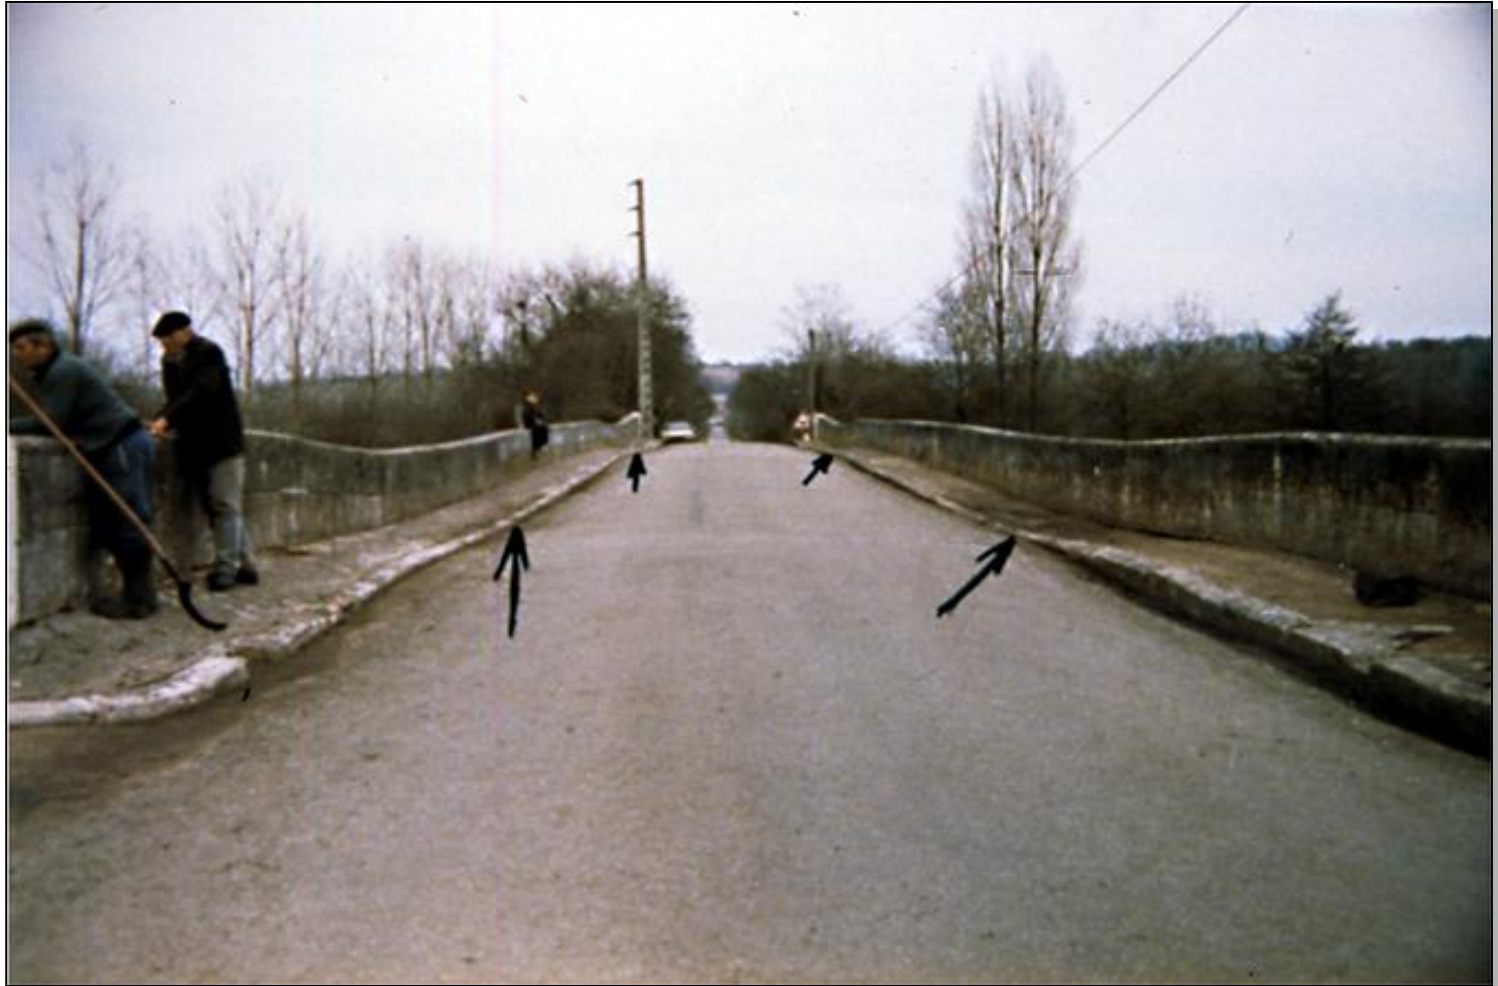
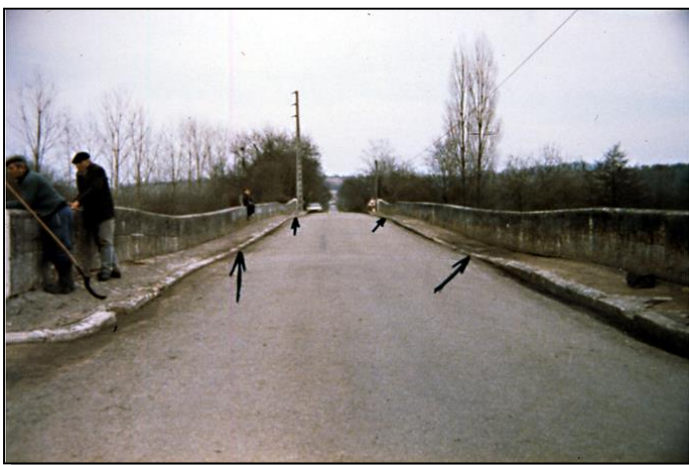
Défaut d'alignement des parapets, des trottoirs et de la chaussée

Stagnation d'eau pouvant endommager la structure

Aux deux extrémités d'un pont en maçonnerie multi-arches

Affaissement des appuis

On juge les défauts des équipements : classe 2E

On ne juge pas l'état de la structure qui, par ailleurs, est classée en 3U

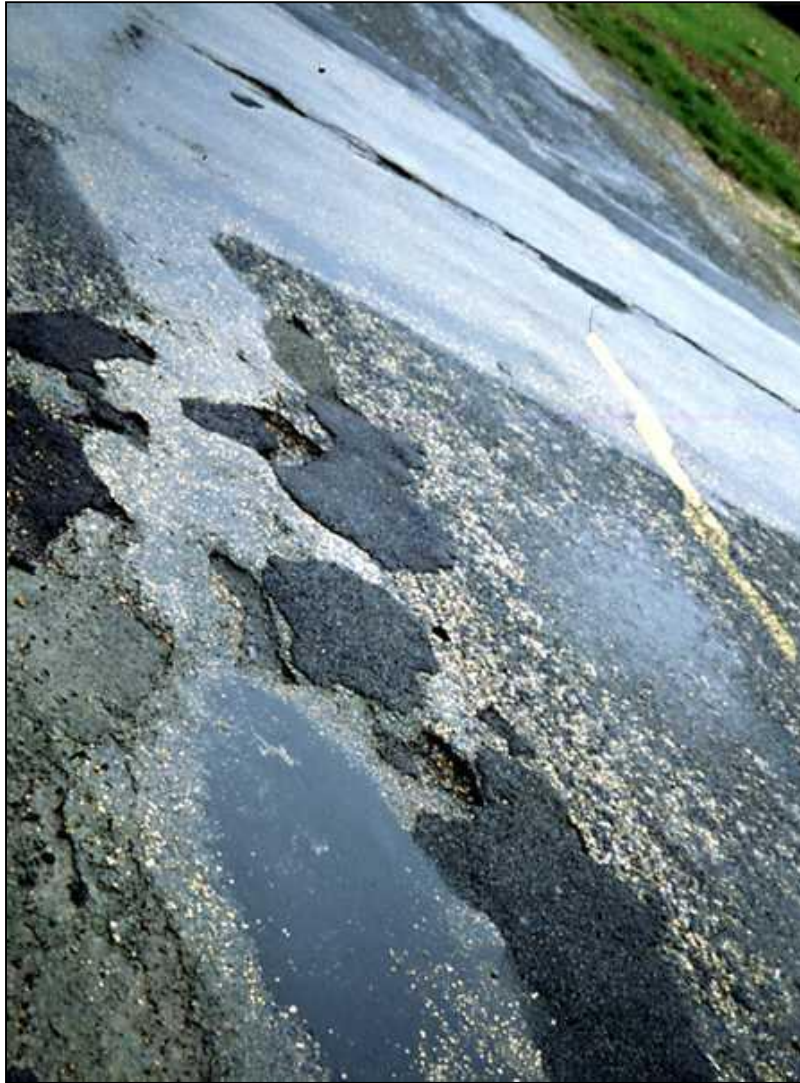
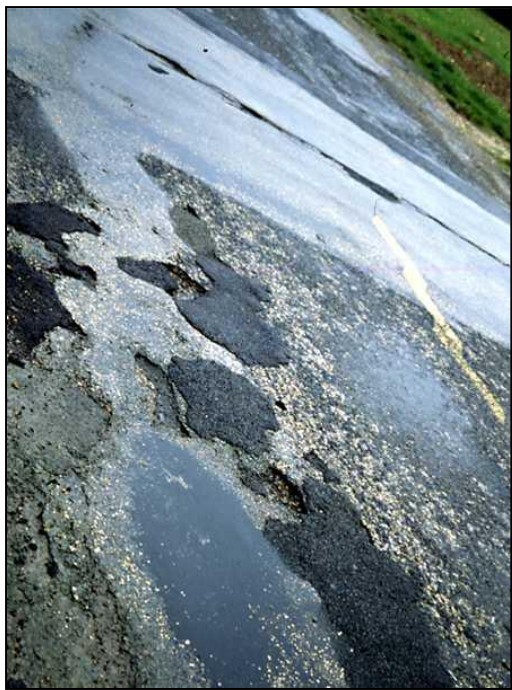
Dégradation du revêtement de chaussée : pelade, nid de poule, rapiéçage

À proximité d'un joint de chaussée à revêtement amélioré qui est d'ailleurs fissuré

Défaut d'entretien de la chaussée

Ce défaut important de la surface de la chaussée est de : classe 2

La dégradation de la surface pose un problème de sécurité pour les deux-roues : mention S

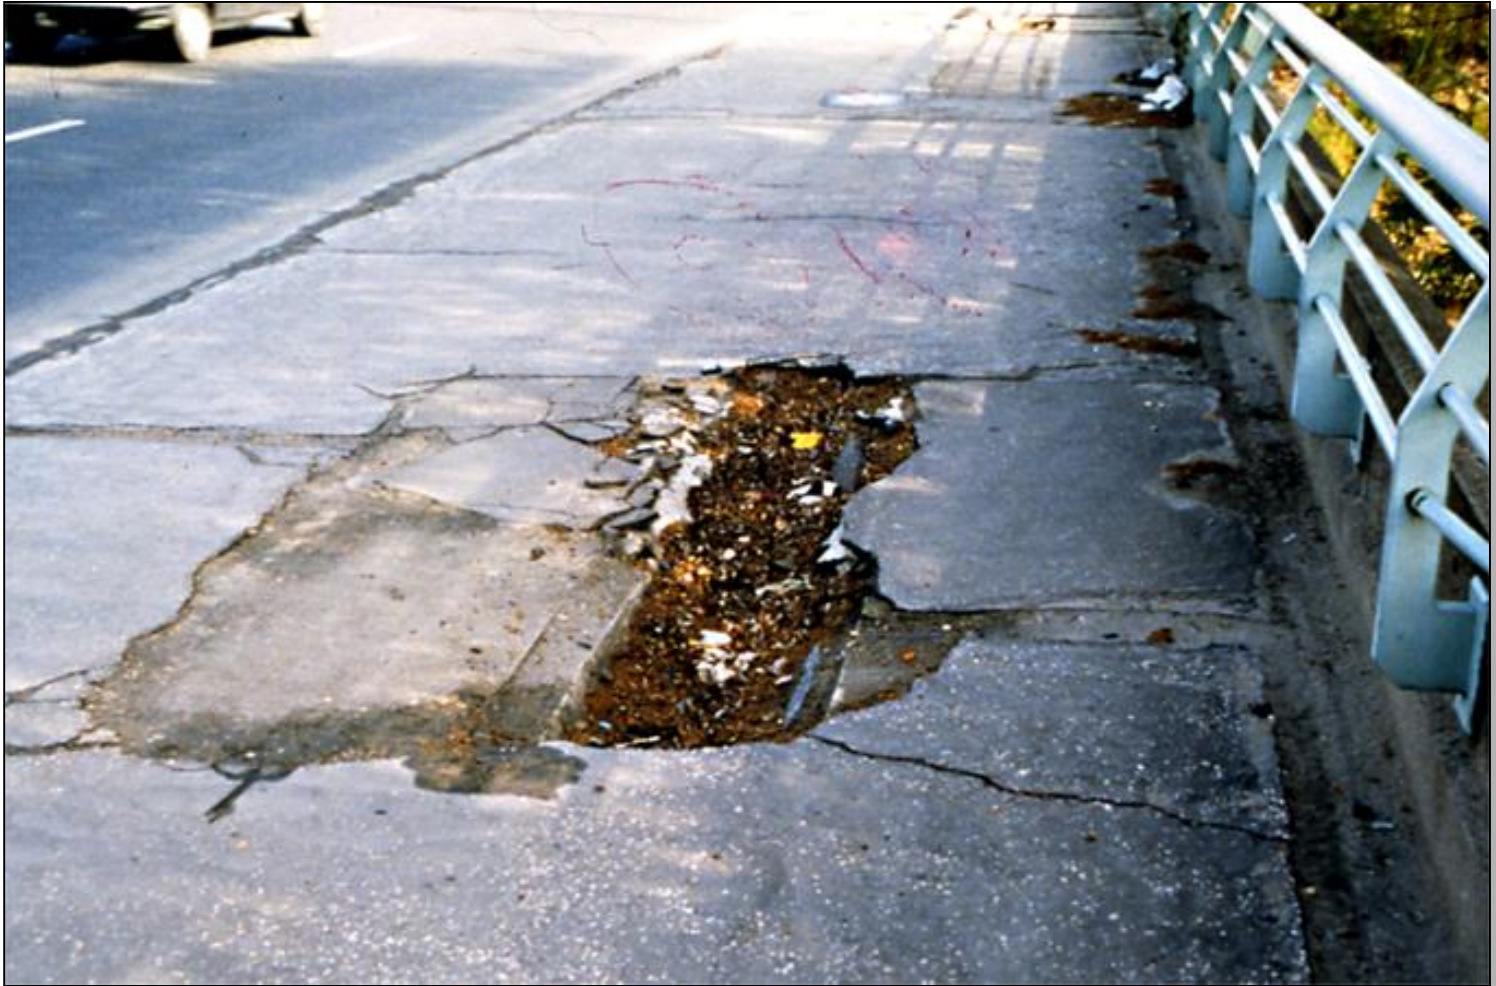
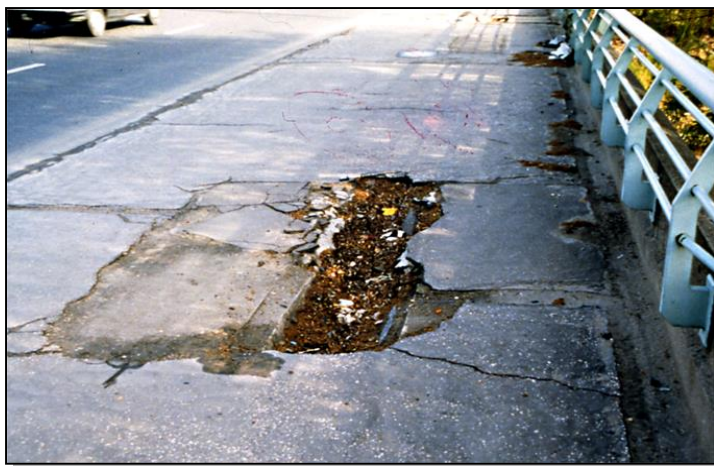
Trottoir dégradé et réseaux concédés apparents

Au droit d'un caniveau sur un pont pour le passage d'un réseau de concessionnaire et recouvert normalement de dalles béton

Les dalles ont été cassées par le passage d'un poids-lourd sur trottoir

Ce défaut important de la surface du trottoir est de : classe 2

La dégradation de la surface du trottoir pose un problème de sécurité pour les piétons : mention S

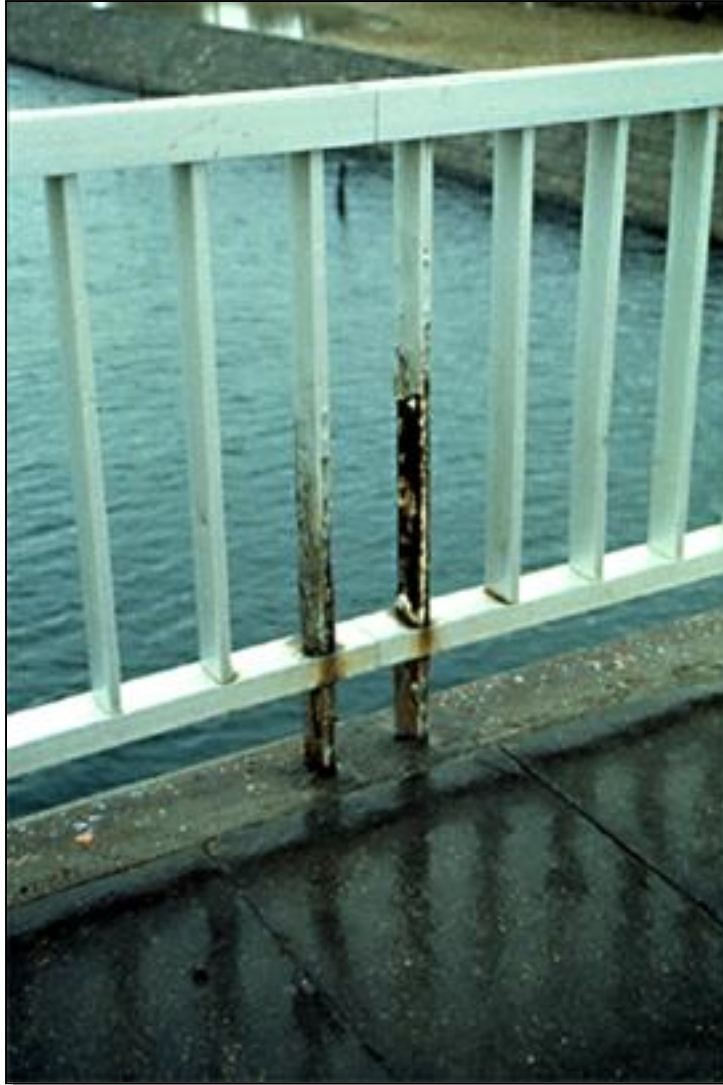
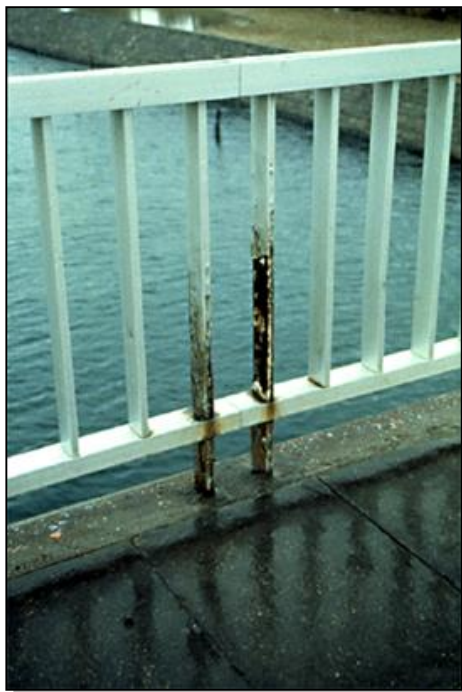
Corrosion de quelques montants du garde-corps en aluminium

Les montants permettant de fixer le garde-corps sur la corniche sont systématiquement corrodés jusqu'à mi-hauteur

La corrosion résulte d'un couple galvanique qui se crée entre les montants en aluminium et les barres de scellement en acier qui rentrent à l'intérieur des montants

L'altération des matériaux constitutifs des garde-corps et de leurs fixations à la structure relève de la : classe 2

Si ce désordre est laissé sans intervention, la sécurité des usagers pourra être mise en question : mention S

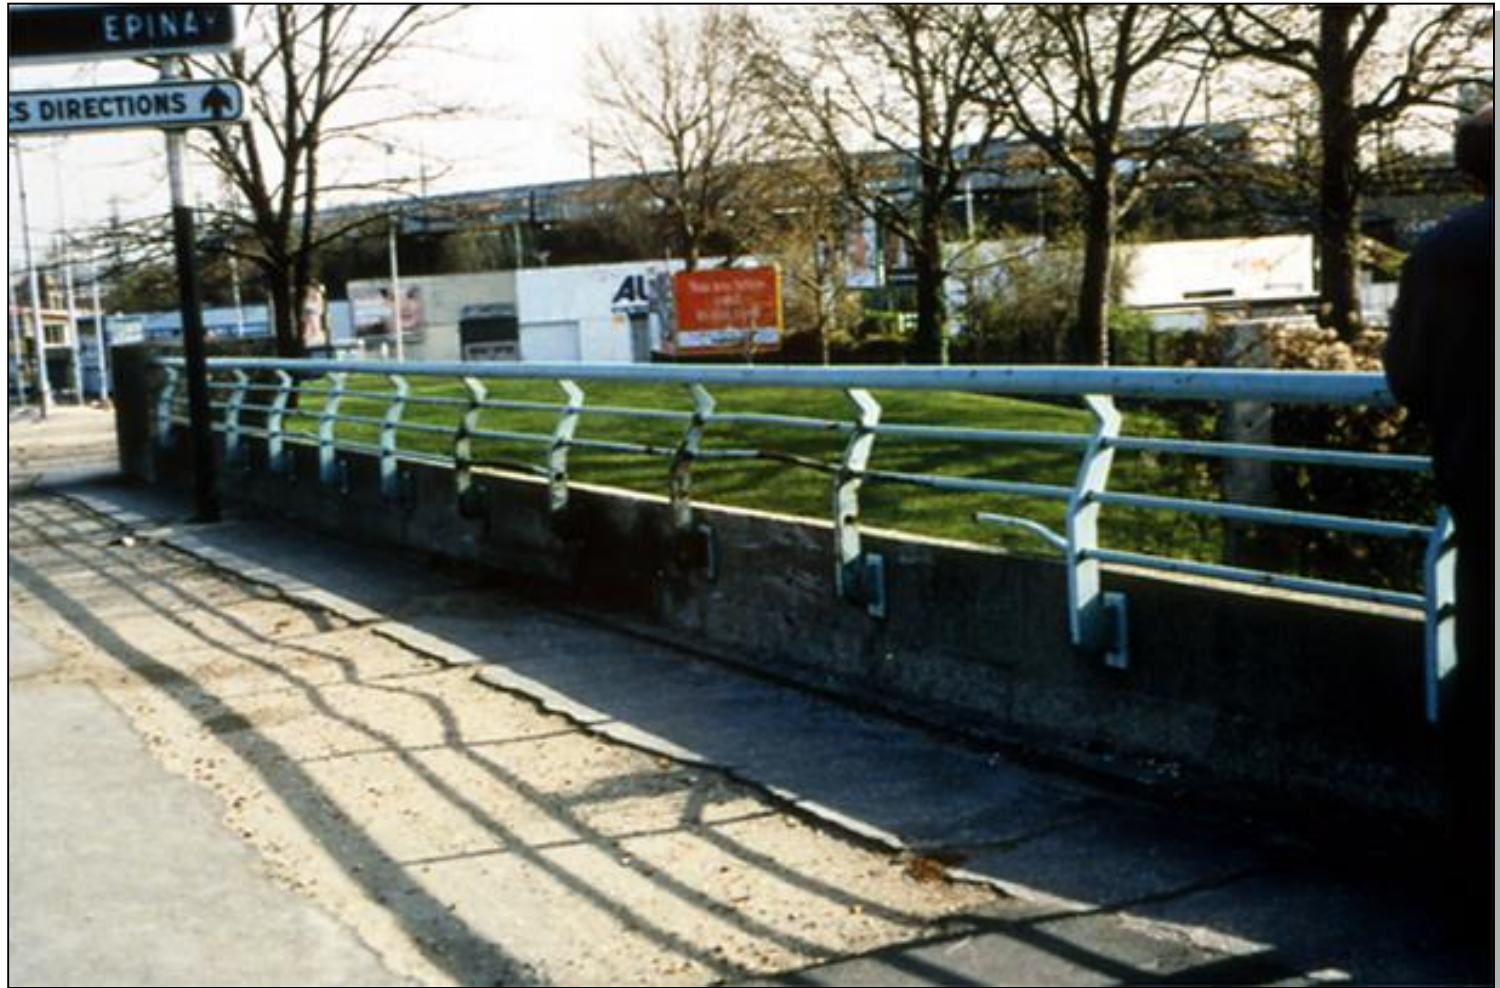
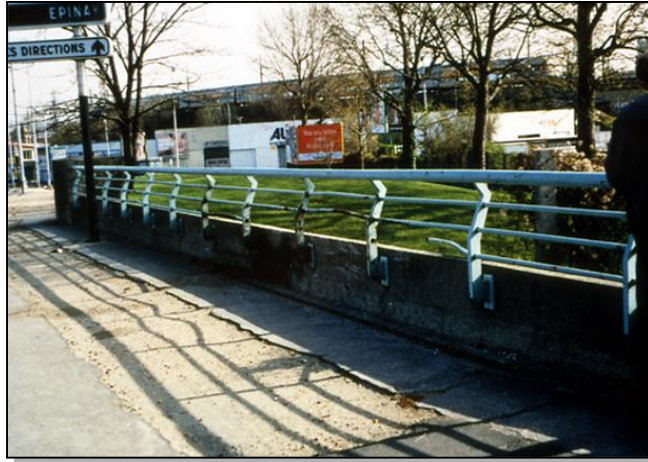
**Garde-corps corrodé et accidenté**  
**On observe par ailleurs un revêtement de trottoir dégradé**

**À l'about d'un ouvrage**

**Choc de véhicule et défaut d'entretien**

**Le garde-corps présente une discontinuité qui relève de la : classe 2**

**Par ailleurs, il présente un danger pour les usagers, en particulier pour les enfants qui peuvent passer à travers le garde-corps à l'endroit de la lisse rompue : mention S**

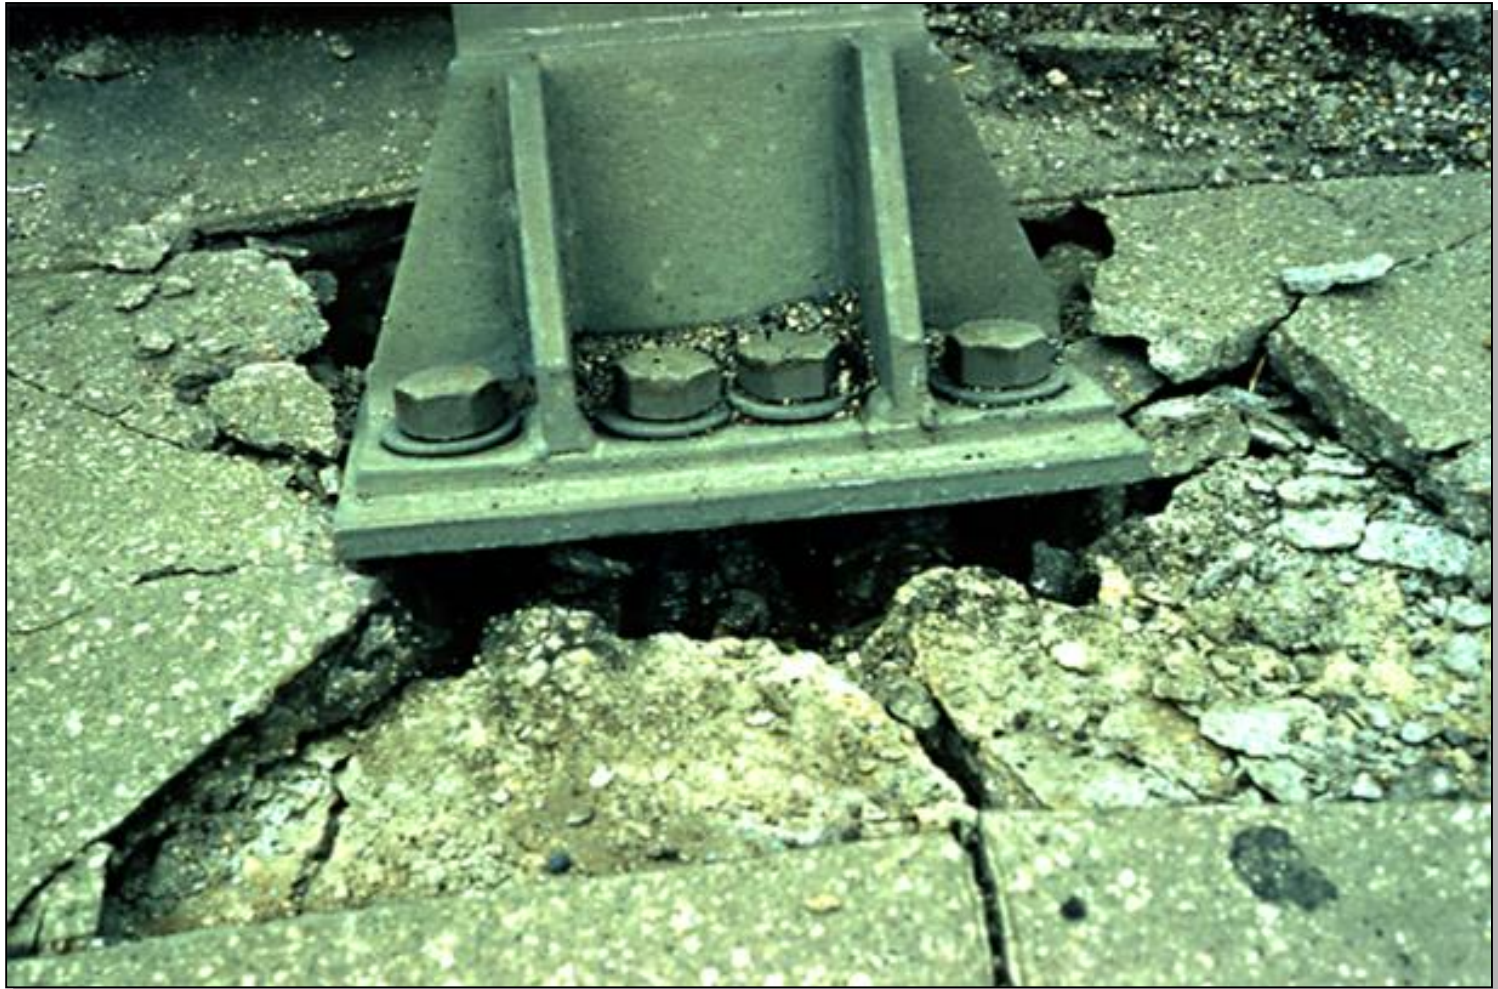
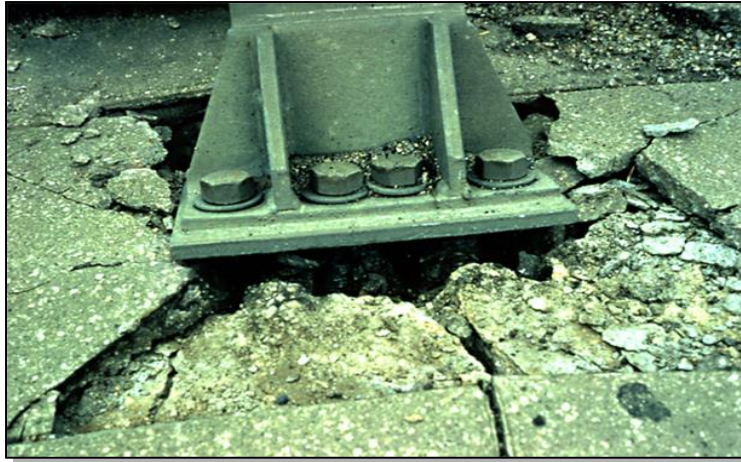
Arrachement local de la longrine d'ancrage de la BN4

Localisé à l'endroit où s'est produit un accident

Cette rupture anormale de l'ancrage de la BN4 est due à un défaut de fonctionnement des vis fusibles

Comme la plupart des désordres sur les barrières de sécurité, le présent désordre relève de la : classe 2

Ce dispositif ne remplissant plus son rôle de retenue, il nécessite une : mention S

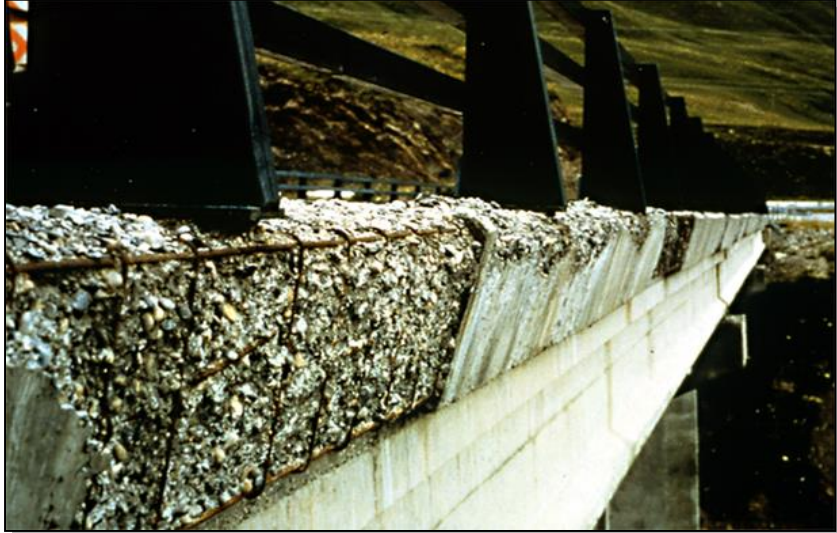
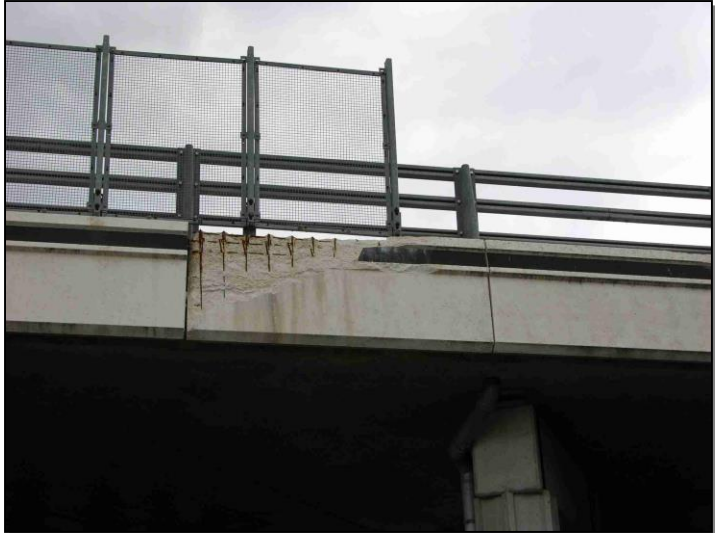
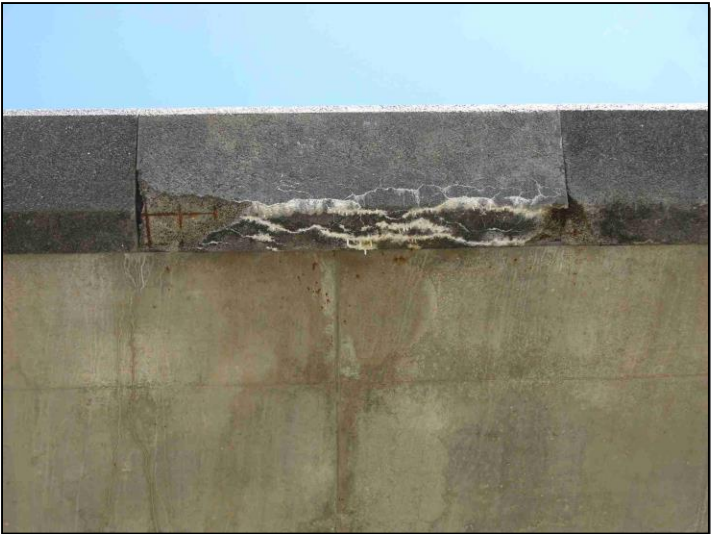
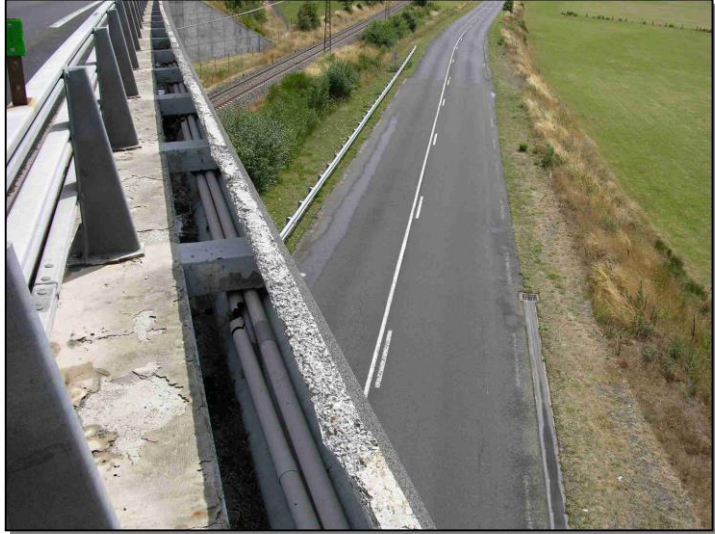
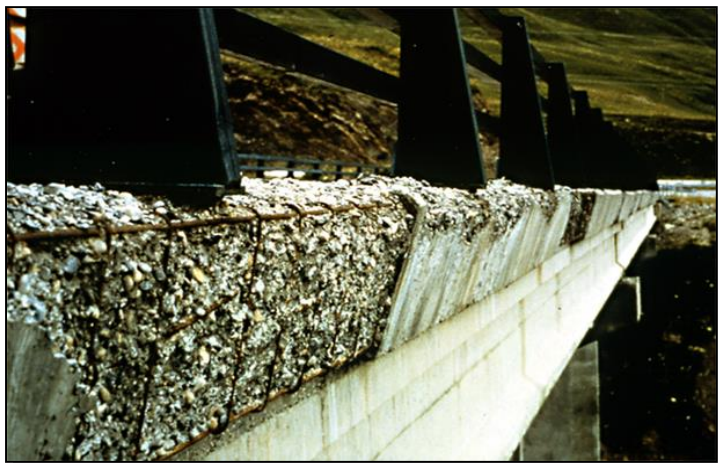
Écaillage et éclatement de béton sur corniche de tablier

La barrière de sécurité est scellée sur la corniche, ce qui représente d'ailleurs une mauvaise disposition

Dégradation par l'action du gel-dégel, éventuellement complétée par l'attaque des sels de déverglaçage

L'altération des matériaux constitutifs de la corniche relève de la : classe 2  
La dégradation du béton affaiblit le scellement de la barrière et peut poser un problème de sécurité en cas de choc de véhicule contre la barrière  
Risque de chute de morceaux de béton sur la voie franchie : mention S

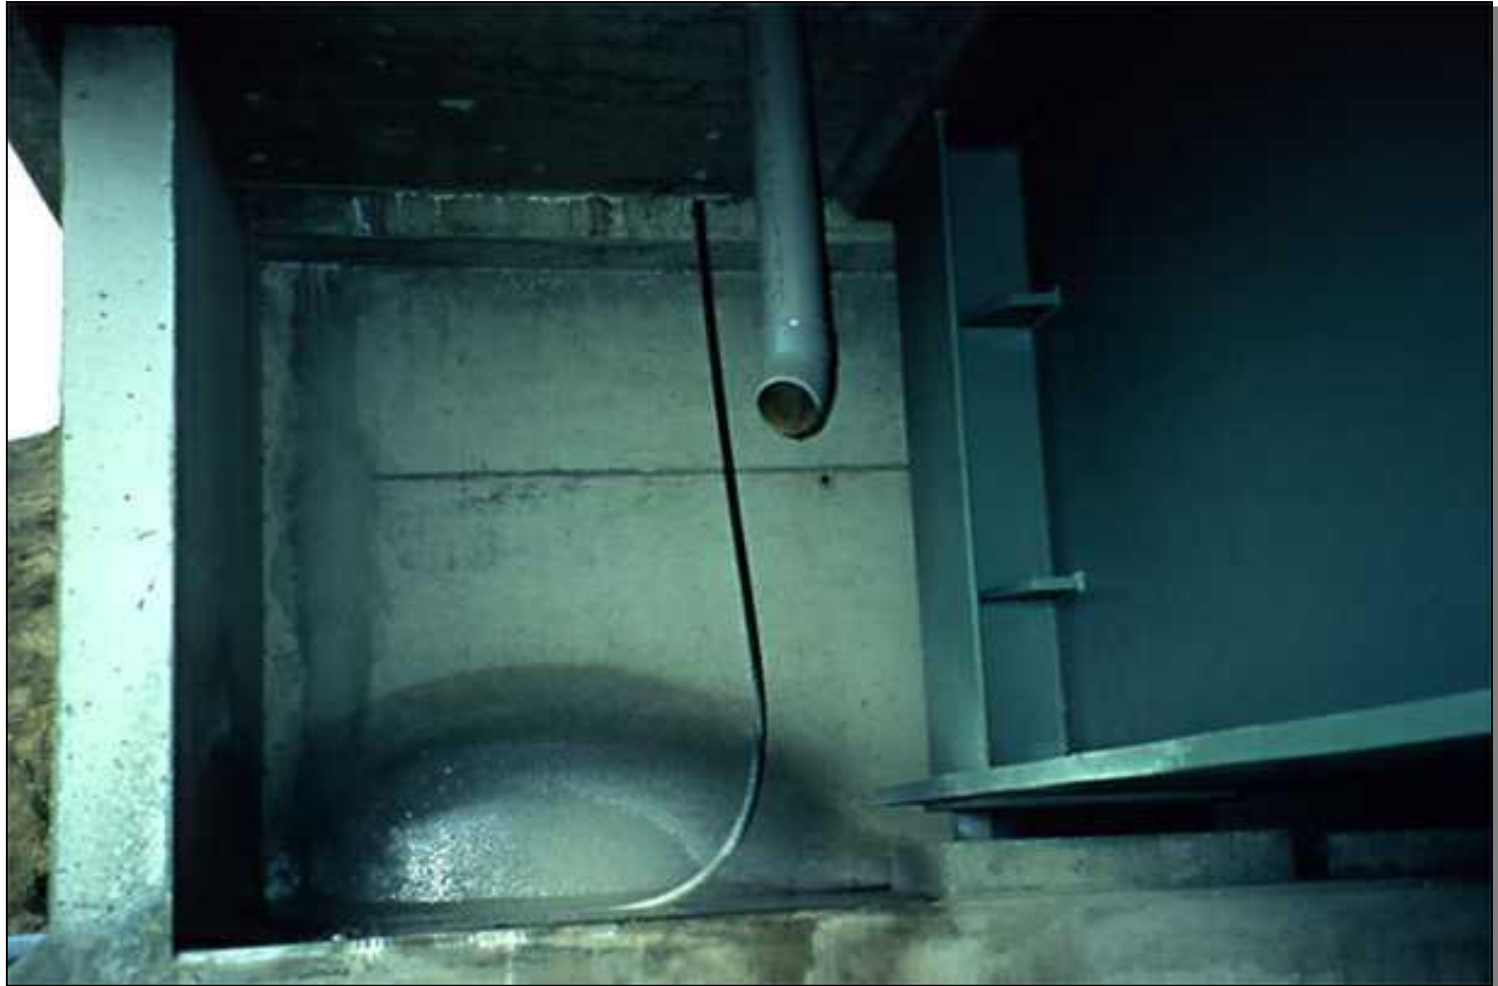
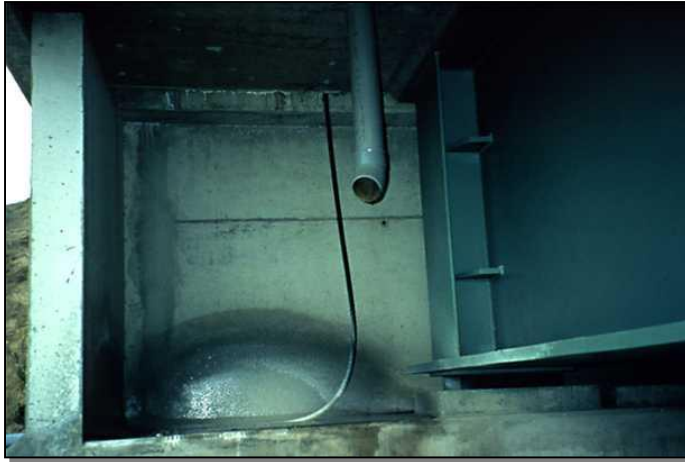
- ▶ **Type de défaut**  
Extrémité du dispositif d'évacuation des eaux absente
- ▶ **Situation**  
À l'about d'un pont métallique

- ▶ **Cause**  
Mauvaise conception du dispositif d'évacuation des eaux (gargouille trop courte) ou résultat du vandalisme

- ▶ **Critère de classement**  
La chute d'eau sur le sommier provoque des éclaboussures sur l'about de la poutre métallique. Ce désordre ne présentant pas de risque à court terme pour la structure : classe 2

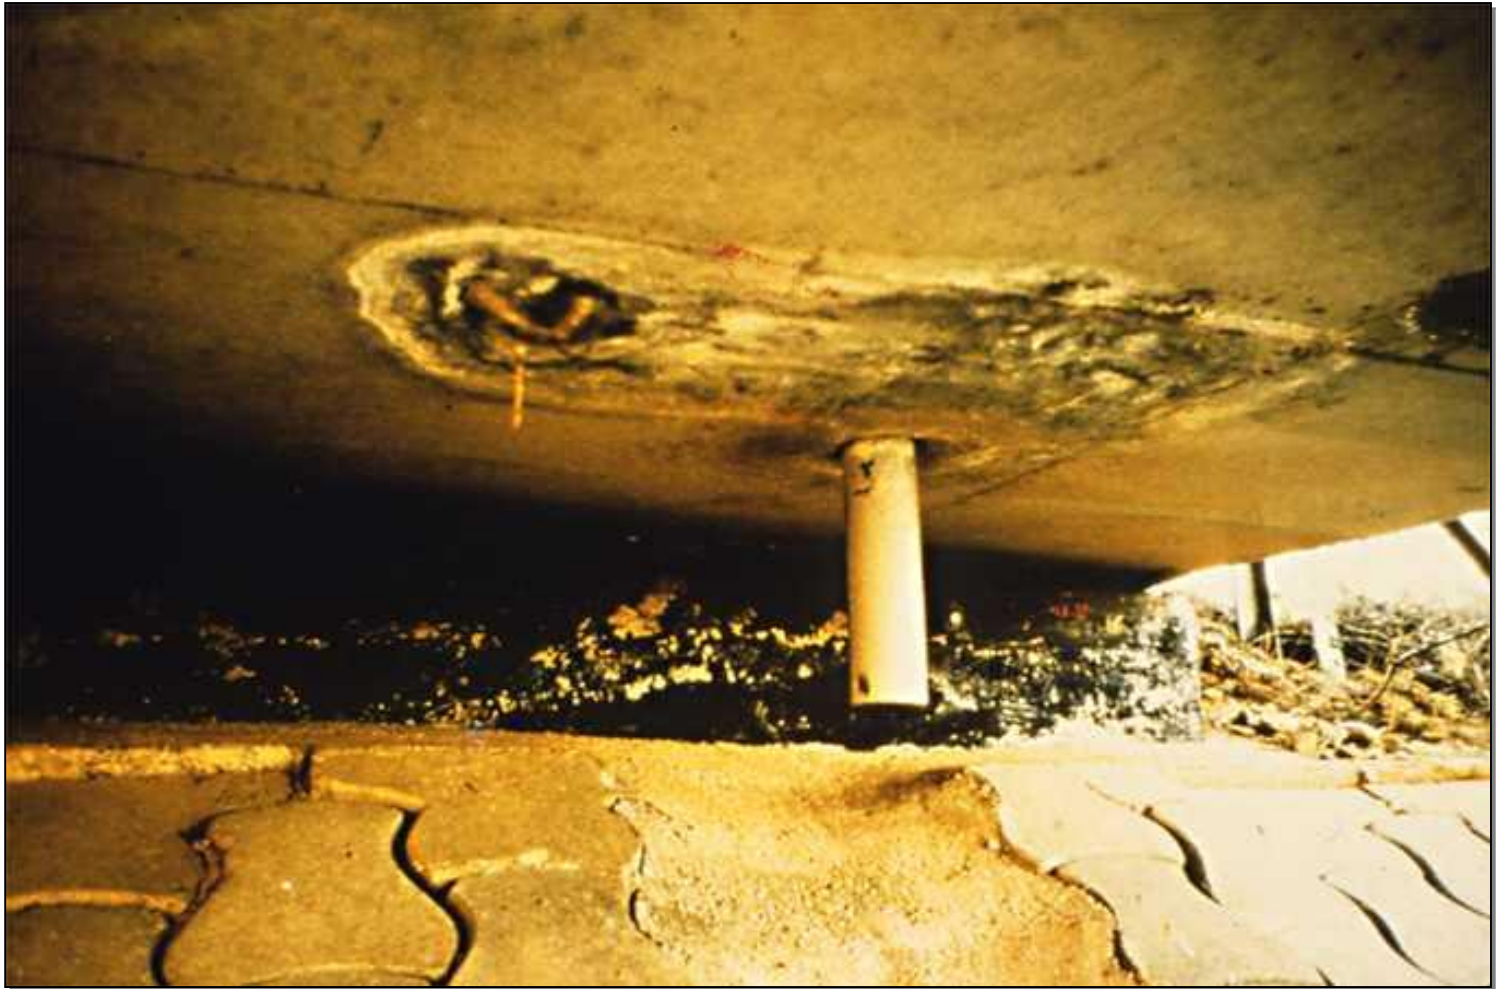
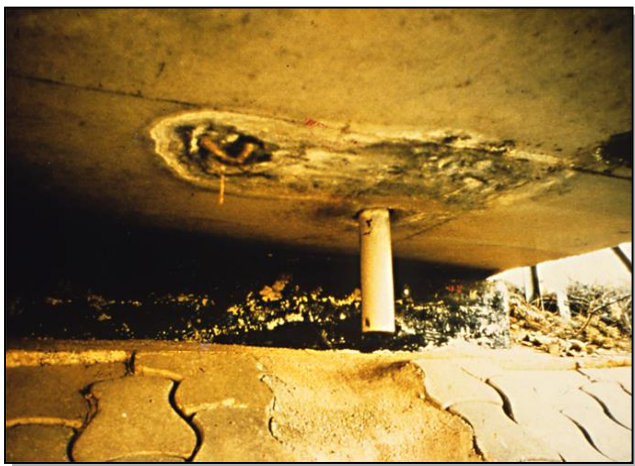
Défaut d'étanchéité au droit d'une réservation de gargouille

À l'about d'un pont-dalle en béton armé

Mauvais raccordement avec la chape d'étanchéité et mauvaise conception de la virole de la gargouille

Les cheminements d'eau de ruissellement à l'extérieur de la gargouille qui traverse le tablier ont conduit à une dégradation du béton et à la formation de stalactites actives en sous-face de dalle : classe 2E

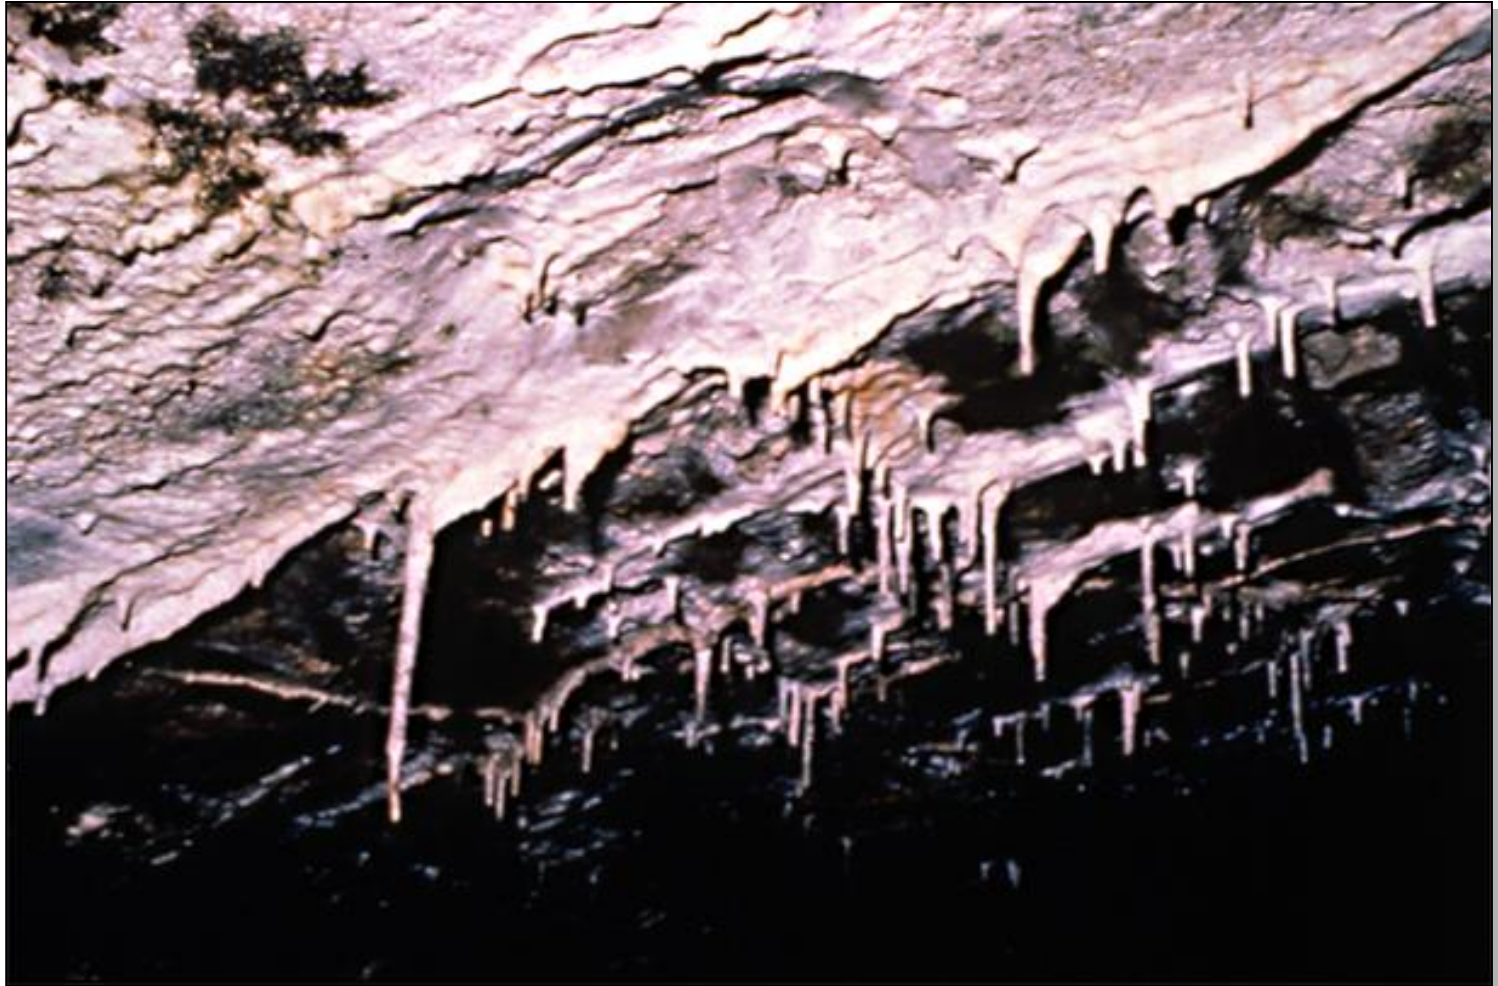
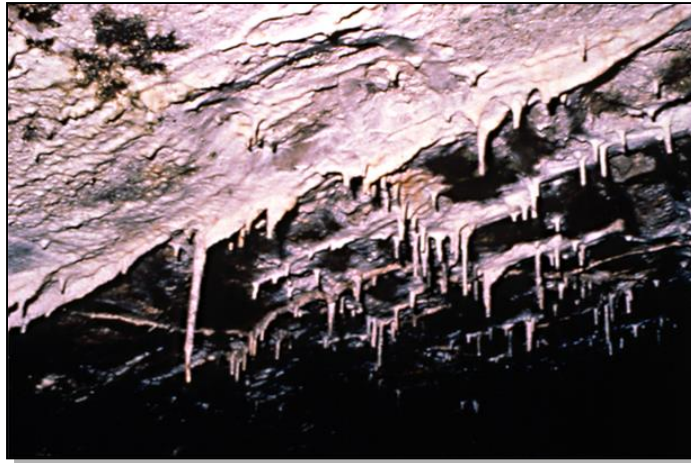
Présence de stalactites actives

En intrados d'une voûte en maçonnerie

Les stalactites proviennent de la dissolution du mortier remplissant les joints entre les pierres constituant la maçonnerie, en raison du cheminement de l'eau à travers la voûte ; ce cheminement résulte d'un défaut ou d'une absence d'étanchéité

Ce désordre, qui peut provoquer une décohésion de la maçonnerie, nécessite une réfection rapide de l'étanchéité : classe 2E

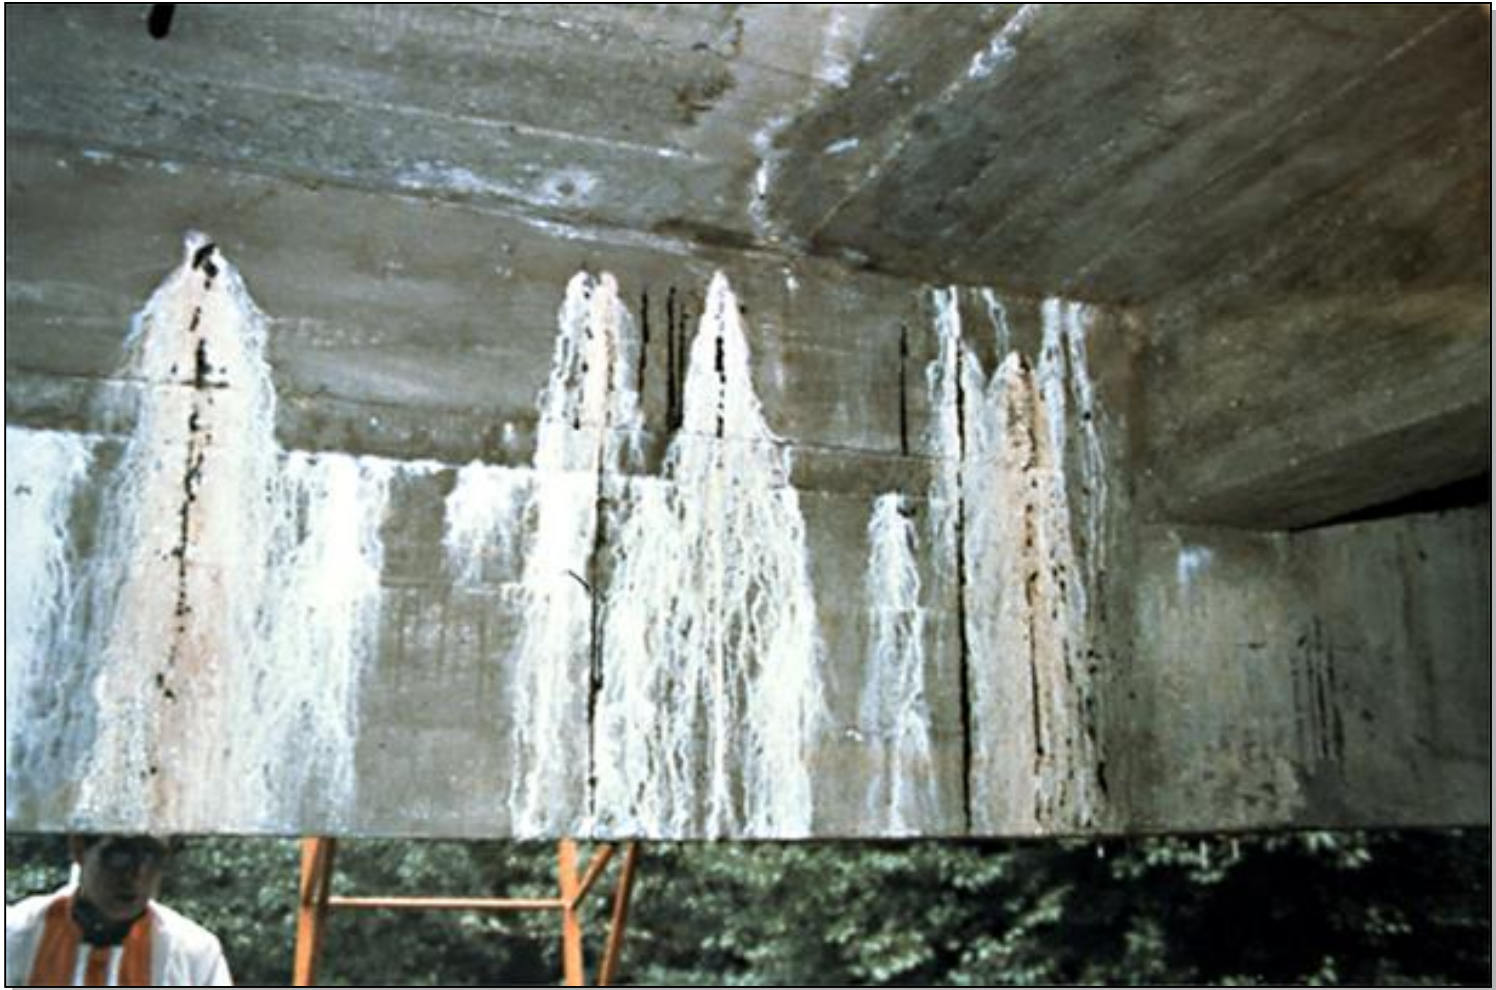
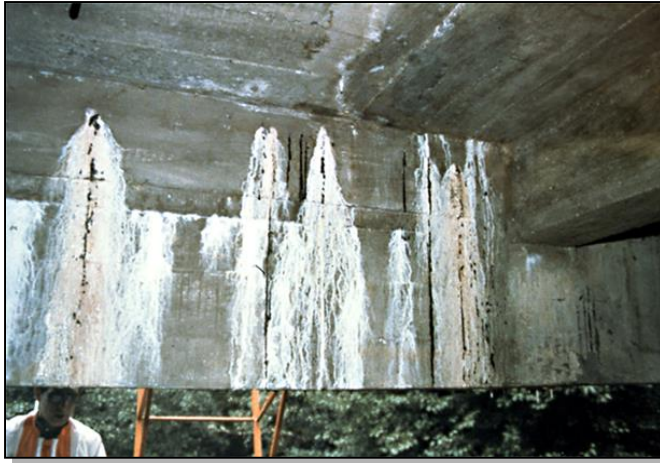
**Coulures de calcite et efflorescences abondantes**

**Situées sous un pont en béton armé, à poutres sous chaussée**

**Défaut de la chape d'étanchéité, accompagné d'une mauvaise exécution du béton des poutres**

**Compte tenu des risques élevés de corrosion des armatures : classe 2E**

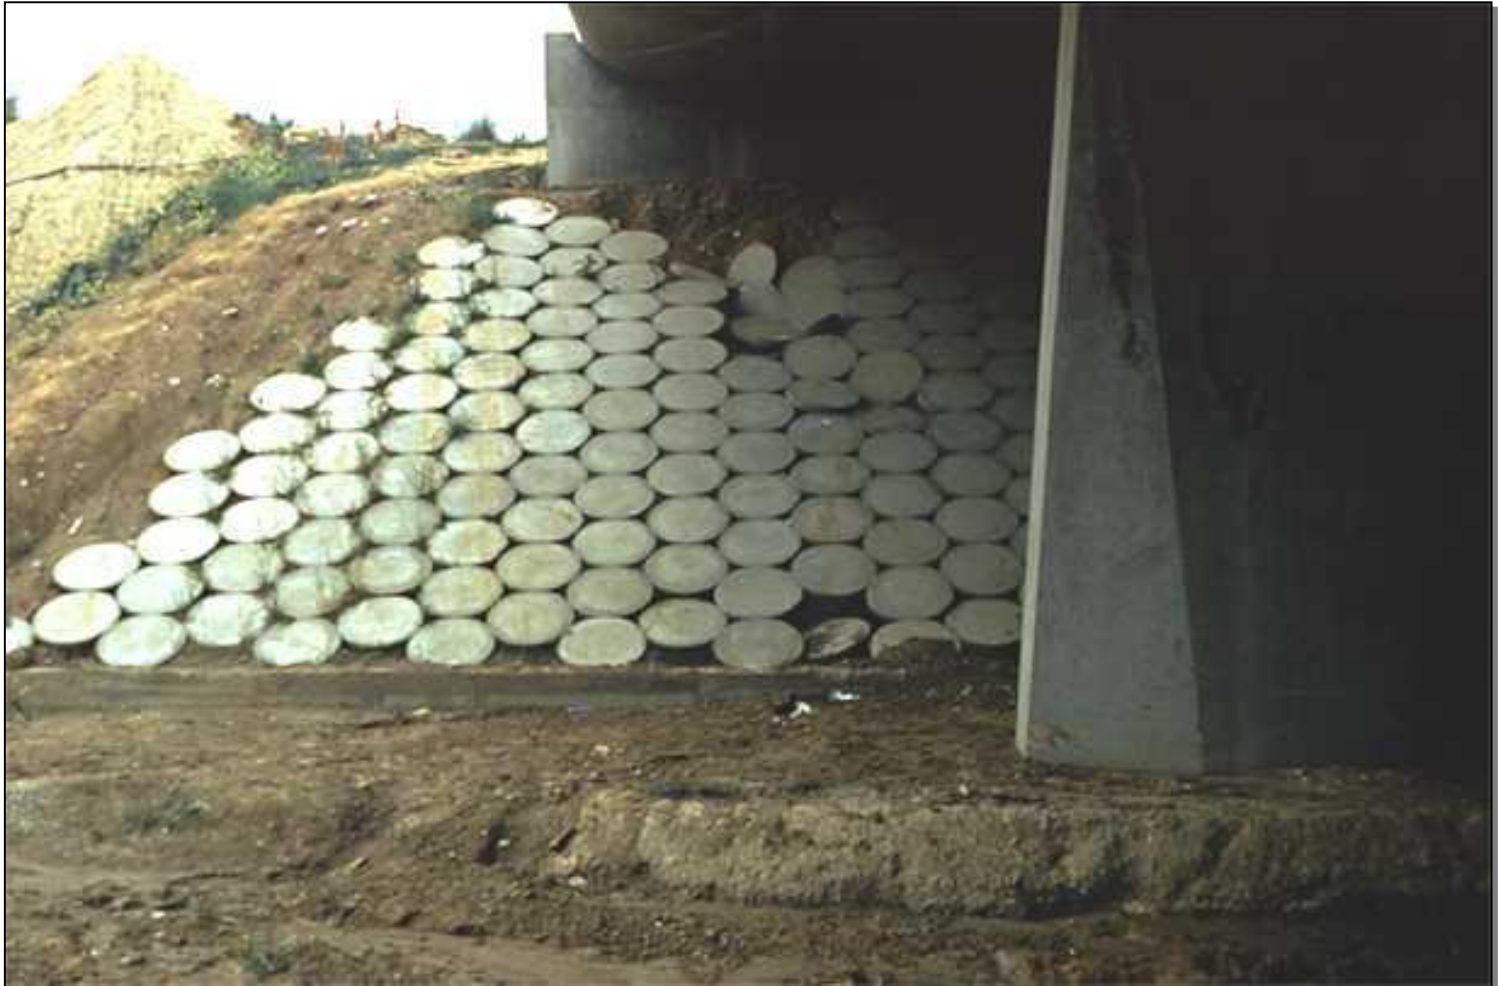
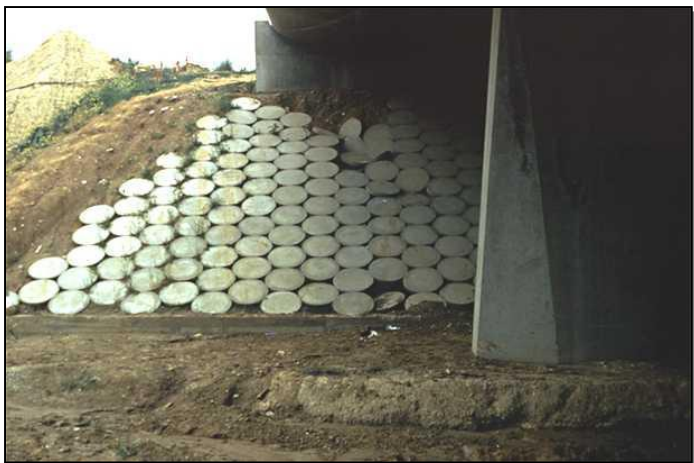
- ▶ **Type de défaut**  
Affaissement du perré
- ▶ **Situation**  
Sous un pont-dalle en béton précontraint

Le désordre est situé à l'aplomb d'une gargouille ; l'eau provenant du tablier et passant dans la gargouille en l'absence de dispositif d'évacuation des eaux s'infiltré dans le perré et entraîne le matériau de remblai

Compte tenu de la situation de l'ouvrage en site terrestre, ce désordre ne nécessite pas d'intervention rapide : classe 2
