## Équipements

### EQUIPEMENTS

LES PONTS

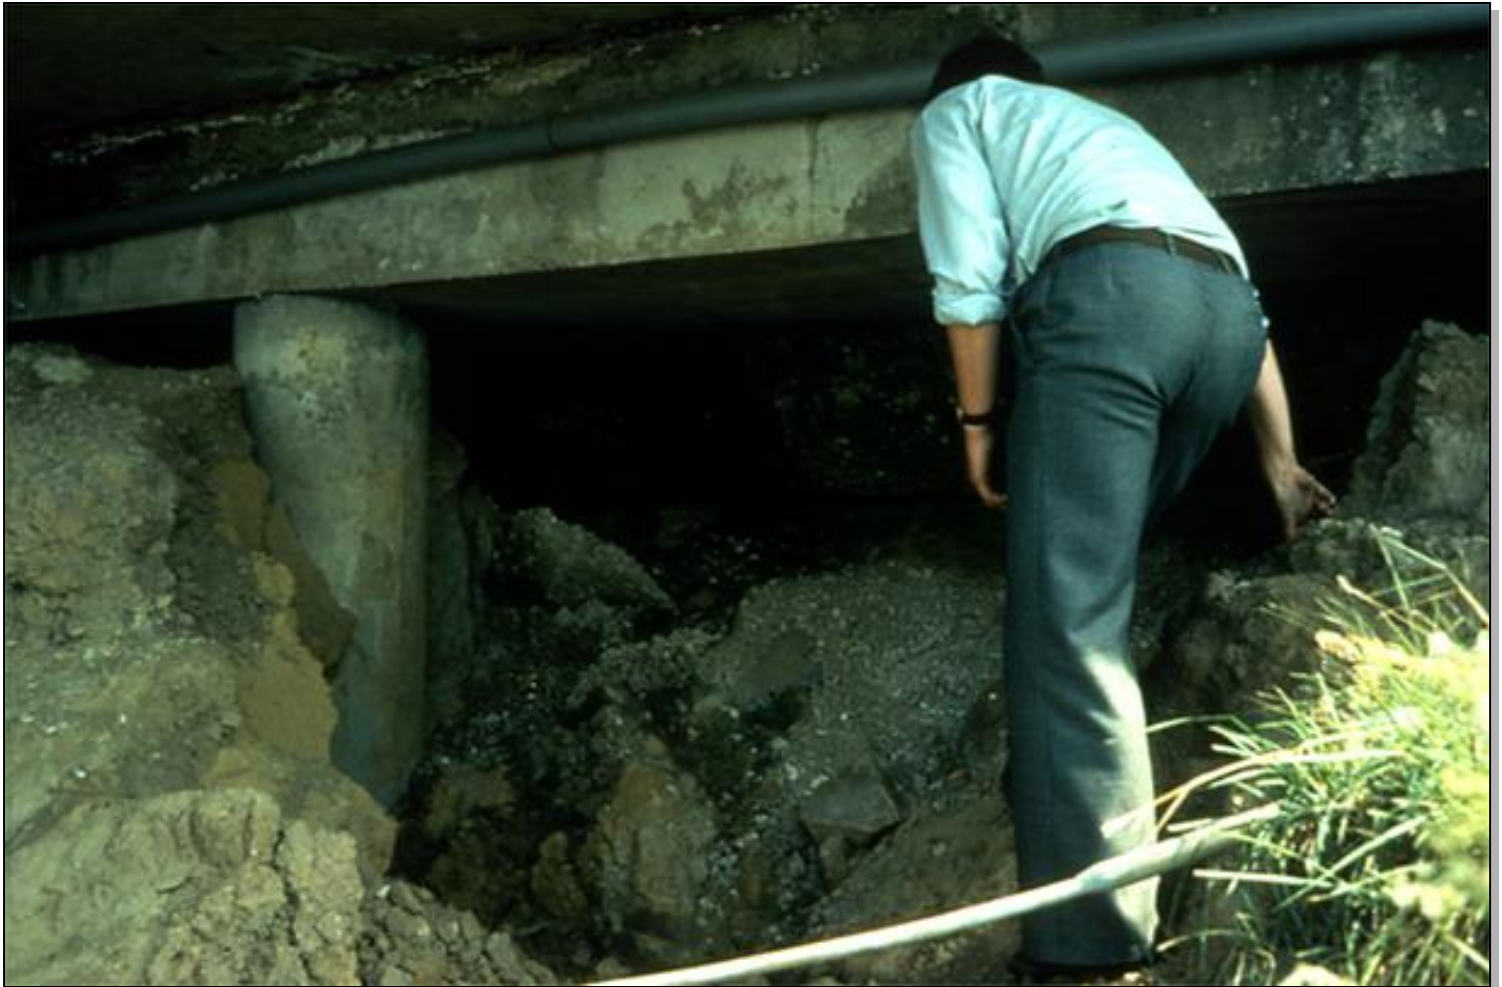
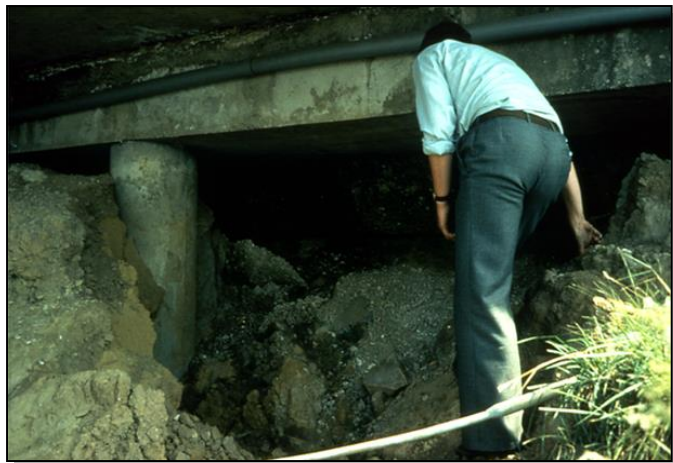
Effondrement partiel de la chaussée, ravinement du talus et dégarnissage de la tête d'un pieu

Il s'agit d'un pont-dalle en béton précontraint dont la culée est fondée sur pieux

Entraînement des matériaux du perré lors d'une crue

Le dégarnissage de la tête du pieu peut mettre en danger la structure si une intervention rapide n'est pas effectuée : classe 2E

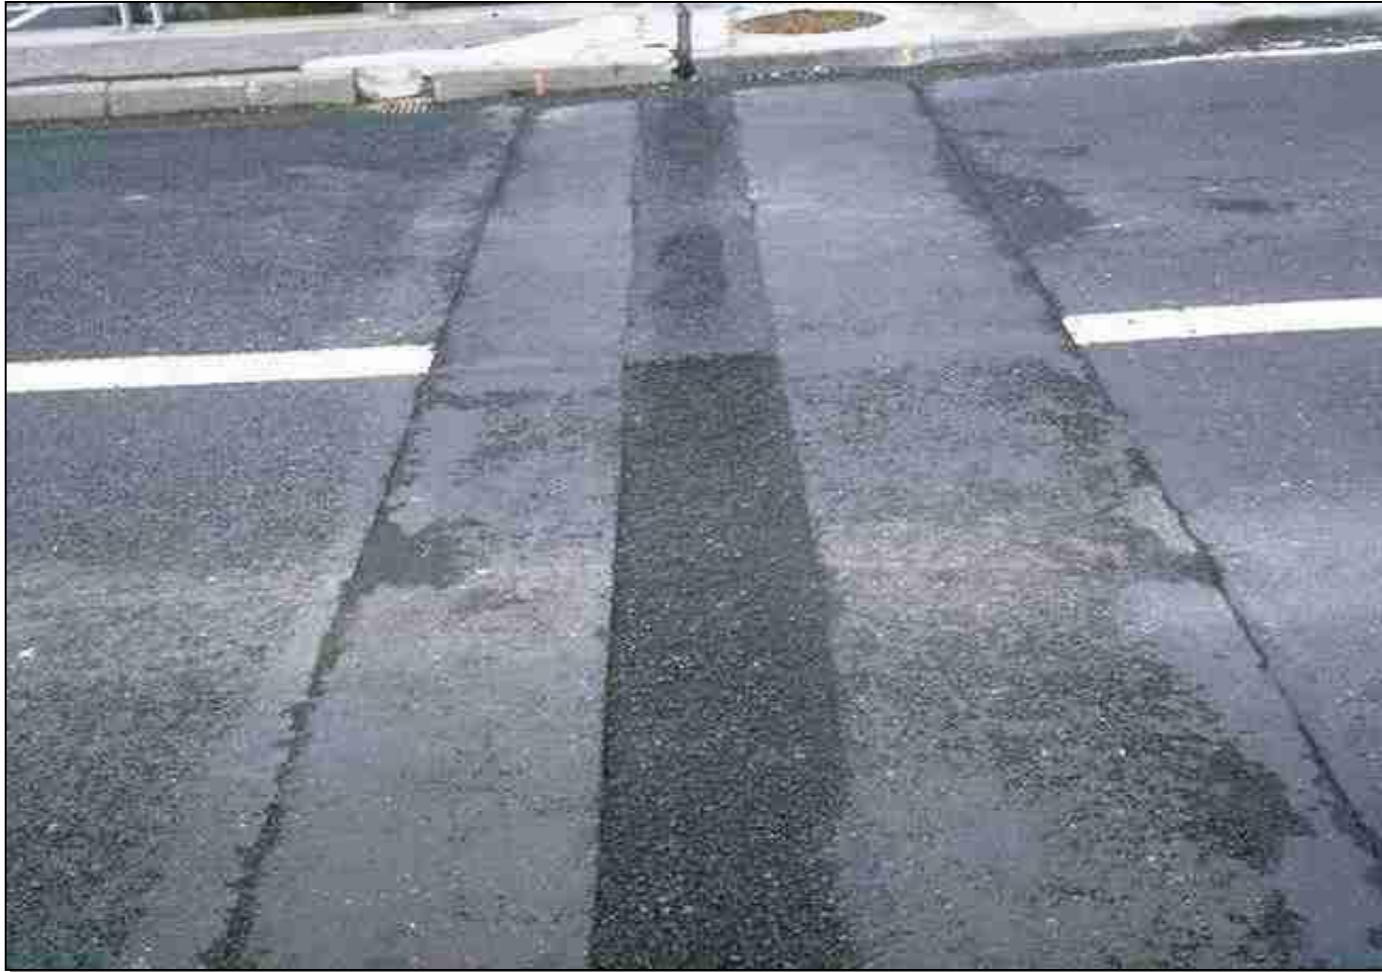
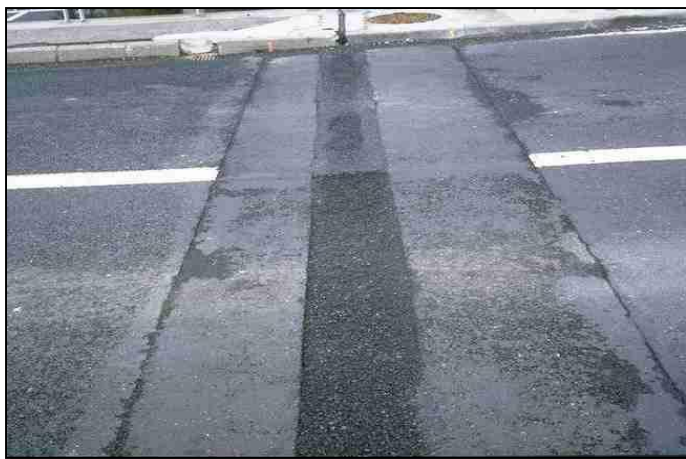
- ▶ **Type de défaut**  
Arrachement de la couche superficielle du revêtement amélioré
- ▶ **Situation**  
Extrémité d'un tablier

- ▶ **Cause**  
Mauvaise disposition constructive dans le cadre de travaux de remplacement d'un joint avec solins en béton dont seule la partie centrale a été traitée en revêtement amélioré  
Non conformité à l'avis technique du SETRA : l'ancien joint aurait dû être déposé entièrement
- ▶ **Critère de classement**  
Le départ de la couche de surface risque de détériorer le joint à terme :  
classe 2

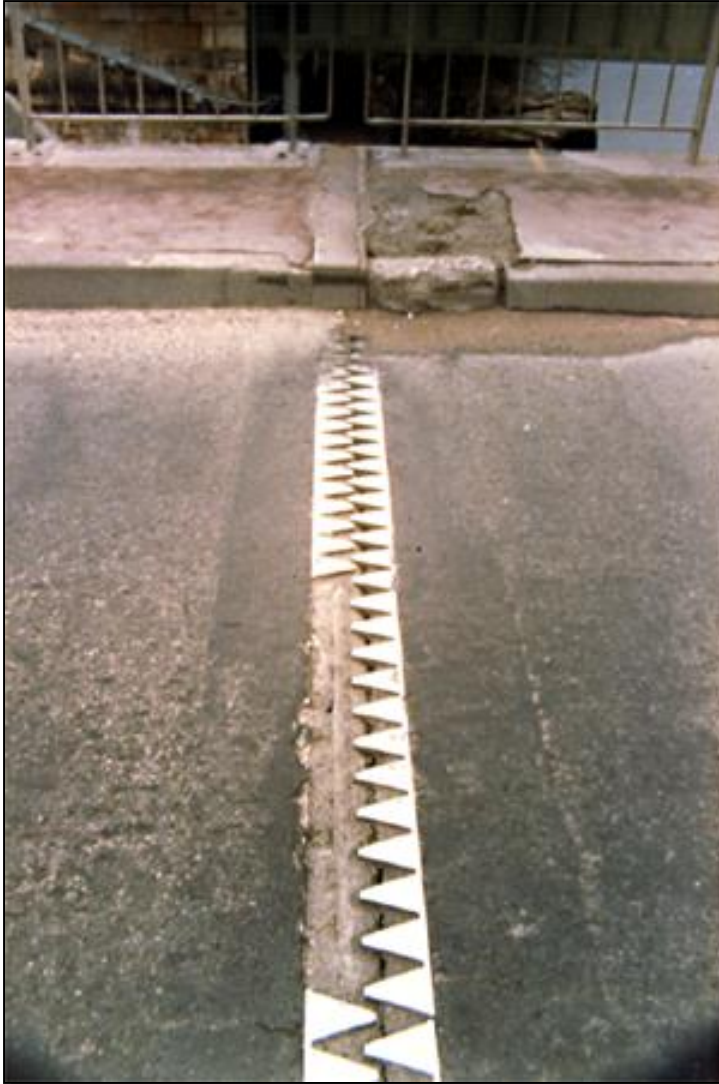
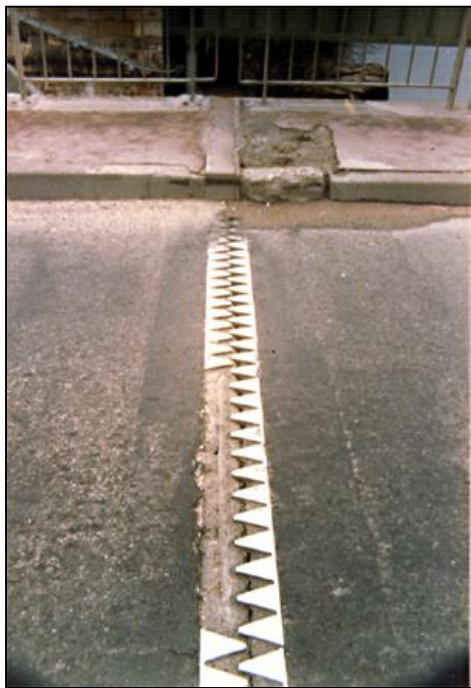
Descellement d'éléments métalliques d'un joint de chaussée  
Dégradation du corps de trottoir

Extrémité d'un tablier en béton armé

Mauvaise exécution du scellement des éléments du joint qui prennent du jeu. Les passages répétés des véhicules amplifient les battements jusqu'à rupture

L'absence d'éléments de joint peut entraîner assez rapidement un endommagement de l'about du tablier : classe 2E

Pour la dégradation du trottoir et de la bordure : classe 2

Ces deux défauts posent des problèmes de sécurité pour les usagers. De plus, quand ils se descellent, les éléments métalliques risquent d'être projetés sur les véhicules en provoquant de graves accidents : mention S

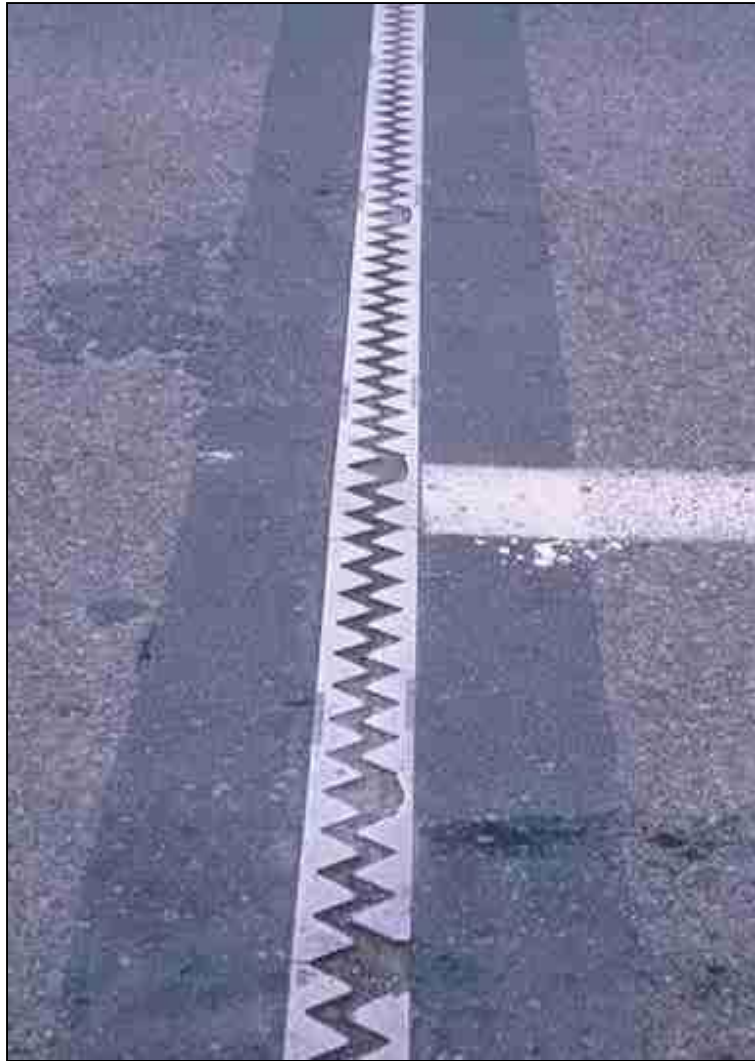
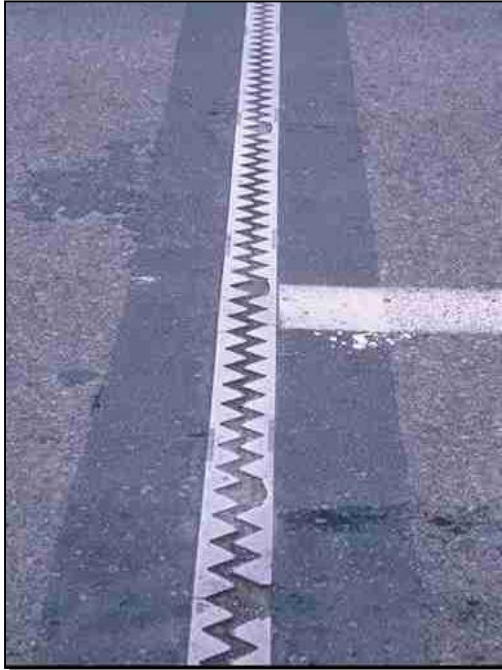
Rupture de dents métalliques d'un joint de chaussée

Extrémité d'un tablier en béton armé

Chocs anormaux provoqués par les engins de déneigement ou rupture par fatigue sous l'effet de la circulation

Les ruptures de dents peuvent évoluer vers le descellement d'éléments et entraîner assez rapidement un endommagement de l'about du tablier : classe 2E

Ce défaut pose des problèmes de sécurité pour les usagers car il y a risque de projection des éléments métalliques sur les véhicules : mention S

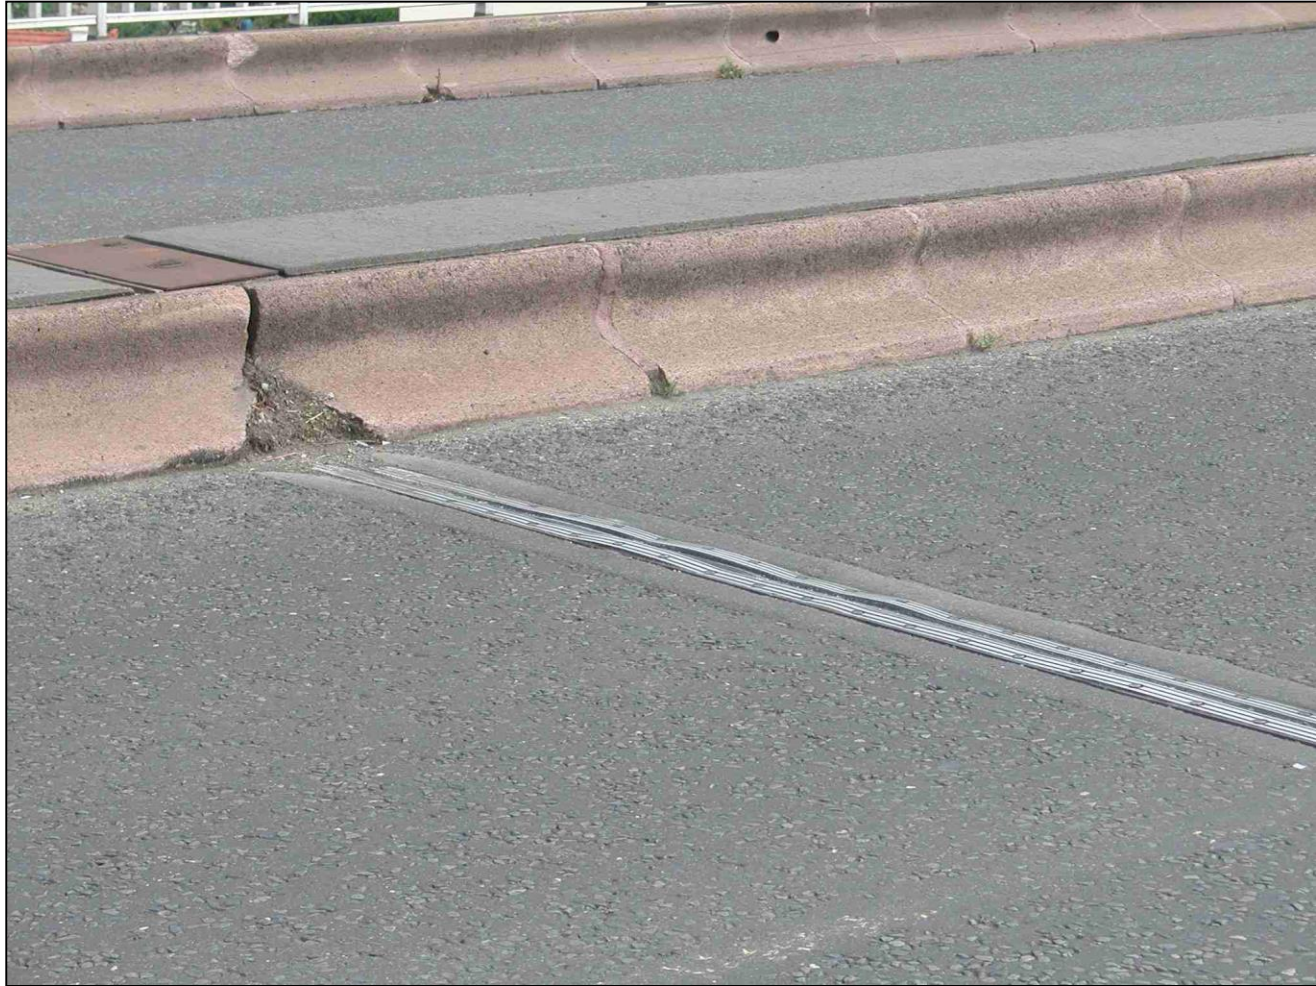
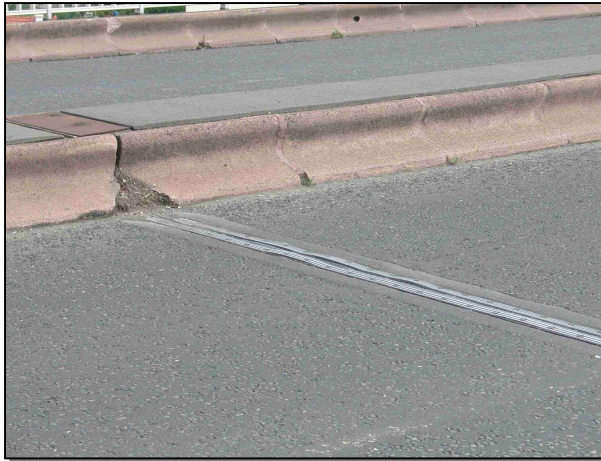
**Festonnage d'un joint**

**Sur appui intermédiaire**

**Phénomène de corrosion galvanique entre le couvre joint en aluminium et d'une part la semelle en fonte, d'autre part les tiges d'ancrage**

**Les désordres peuvent évoluer vers des ruptures d'éléments et entraîner assez rapidement un endommagement de l'about du tablier : classe 2E**

**Ce défaut pose des problèmes de sécurité pour les usagers car il y a risque de projection des éléments métalliques sur les véhicules : mention S**

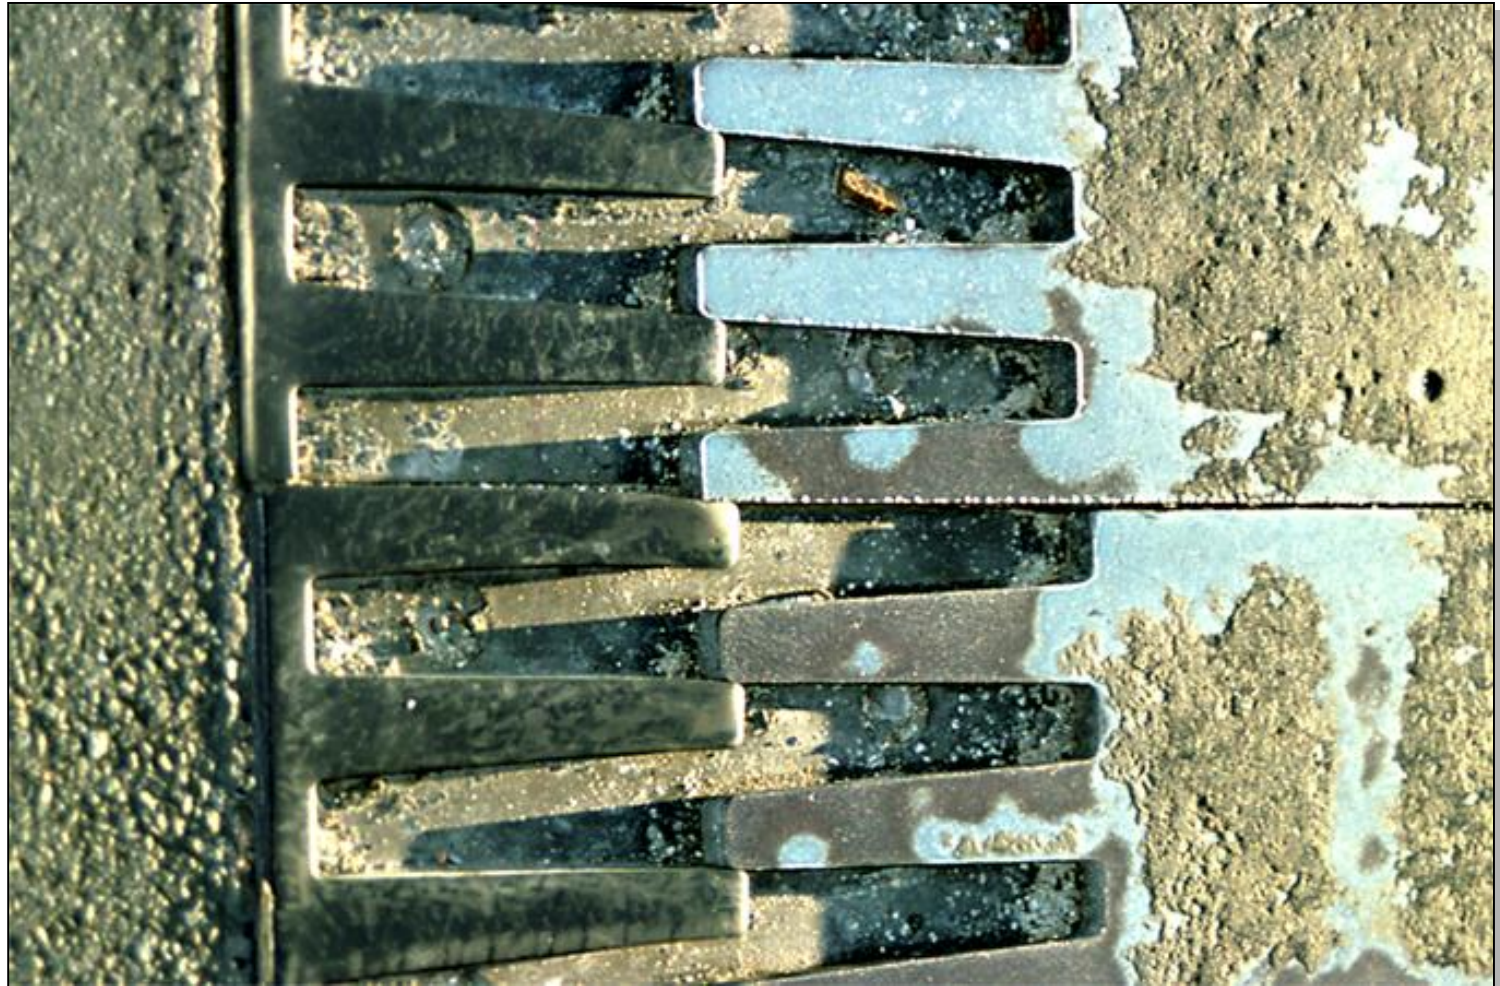
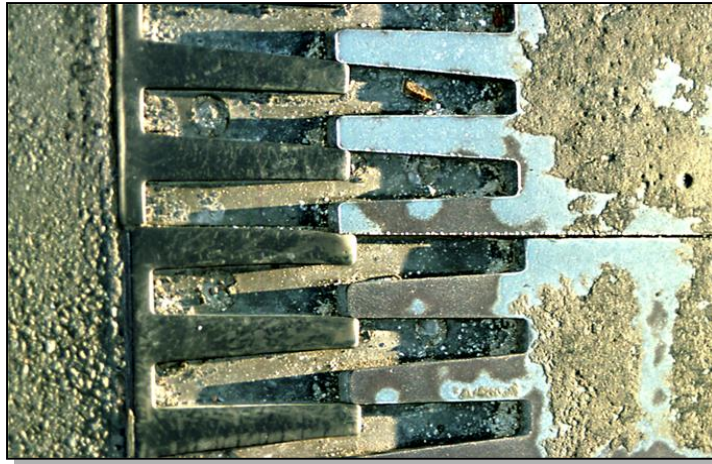
Ouverture anormale d'un joint mécanique, accompagnée d'un décalage transversal des dents de ce joint à peignes. L'espace entre les éléments est encombré par des gravillons

À l'about d'un tablier en béton précontraint

L'ouverture excessive du joint peut être provoquée par le retrait ou le fluage du tablier en béton non pris en compte lors de la conception ou du réglage du joint à la pose. Le décalage transversal peut être causé par l'évolution de la courbure d'un tablier courbe ou par l'effet du gradient thermique transversal lié à la différence d'ensoleillement des deux faces latérales du tablier

On ne juge que les défauts du joint : classe 2

Le décalage entre les éléments peut révéler un défaut de fonctionnement de la structure (tablier et appuis) qu'il convient d'examiner :

En outre, ces défauts présentent un risque pour les cyclistes : mention S

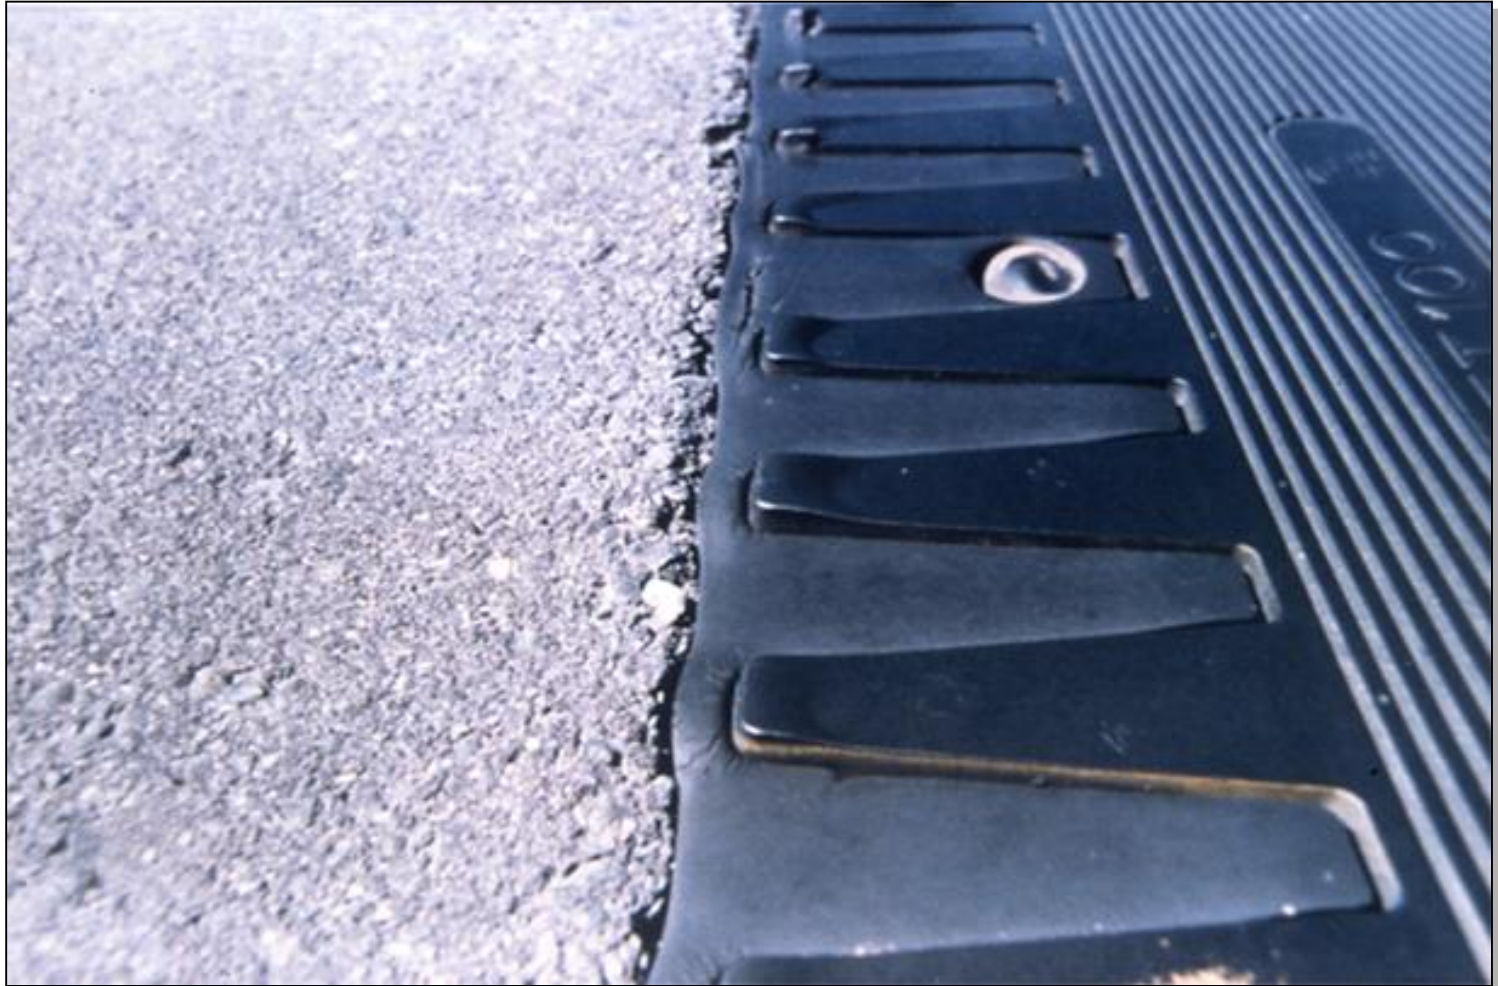
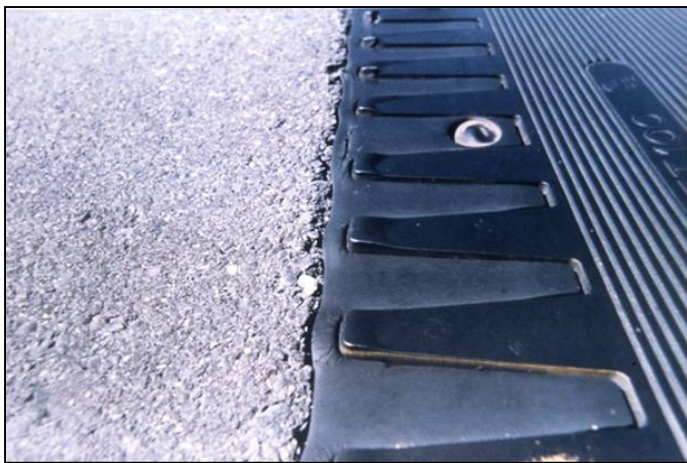
Fermeture anormale du joint de chaussée par temps chaud. (La partie du joint en caoutchouc est à gauche, et la partie métallique à droite)

Joint mécanique situé à l'about d'un pont-caisson en béton précontraint

Il s'agit probablement d'une mauvaise conception ou d'un mauvais réglage du joint

Le contact des éléments du joint en vis-à-vis peut évoluer vers un contact des éléments de structure en about de tablier en générant des désordres : classe 2E

Ce défaut peut avoir d'autres causes (mouvement d'appui,...) ou être révélateur de désordres de structure ; il faut donc aller examiner le reste de la structure :

La fermeture du joint peut entraîner à court terme un décalage vertical, mettre en cause la sécurité des usagers et relever de la mention S

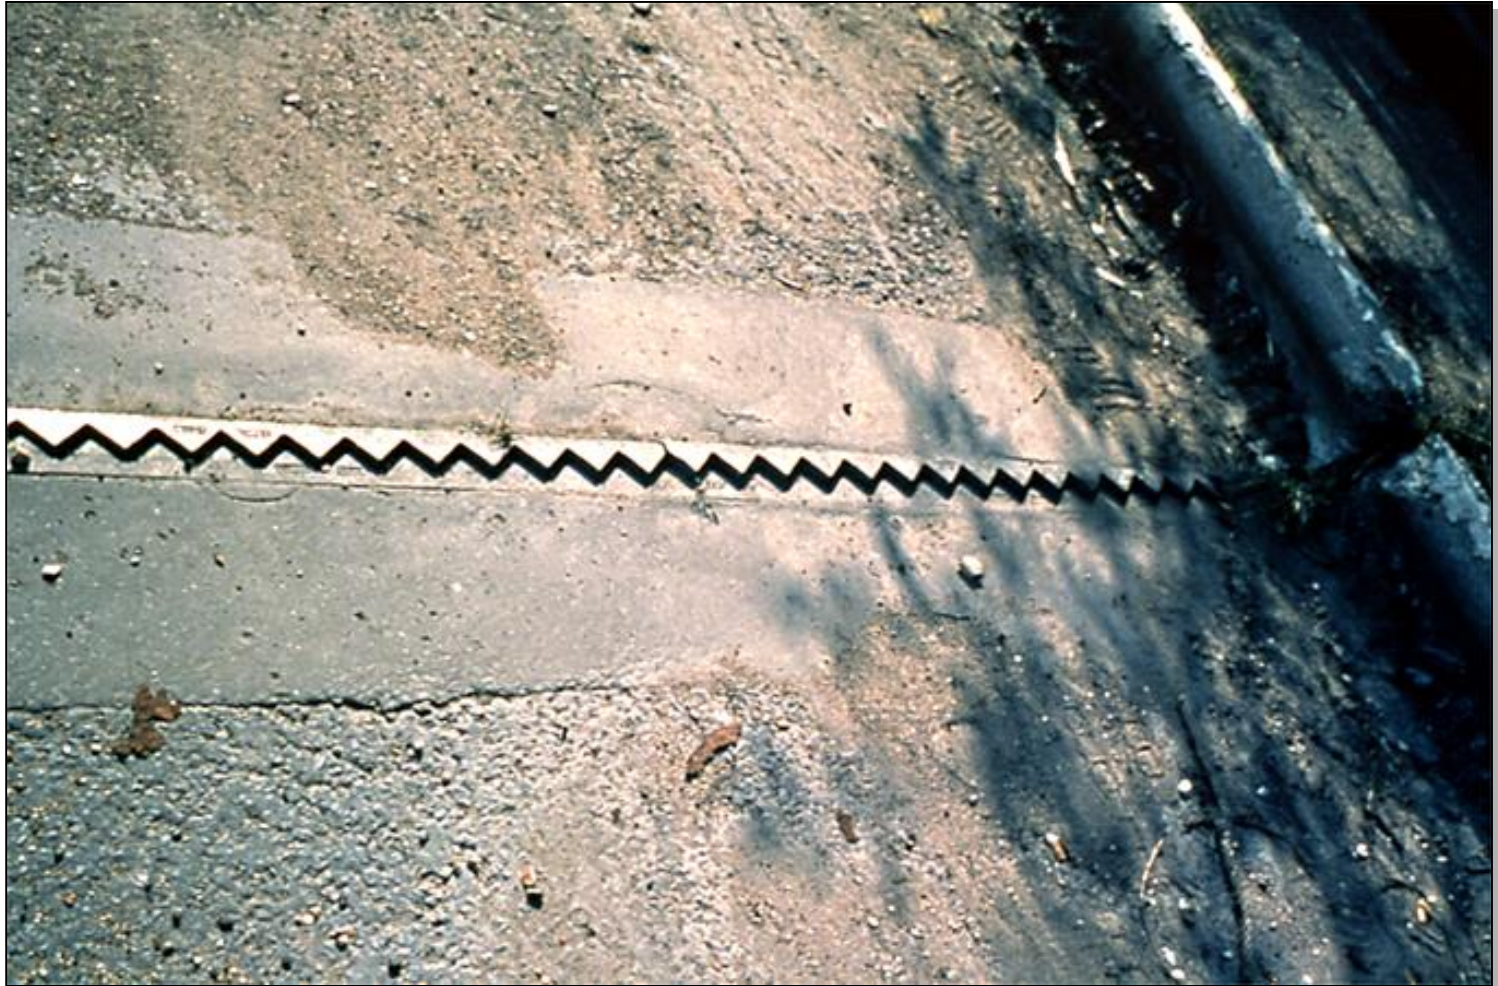
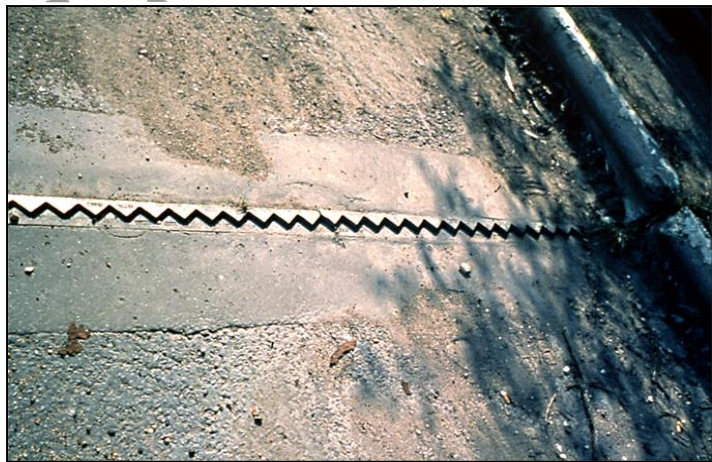
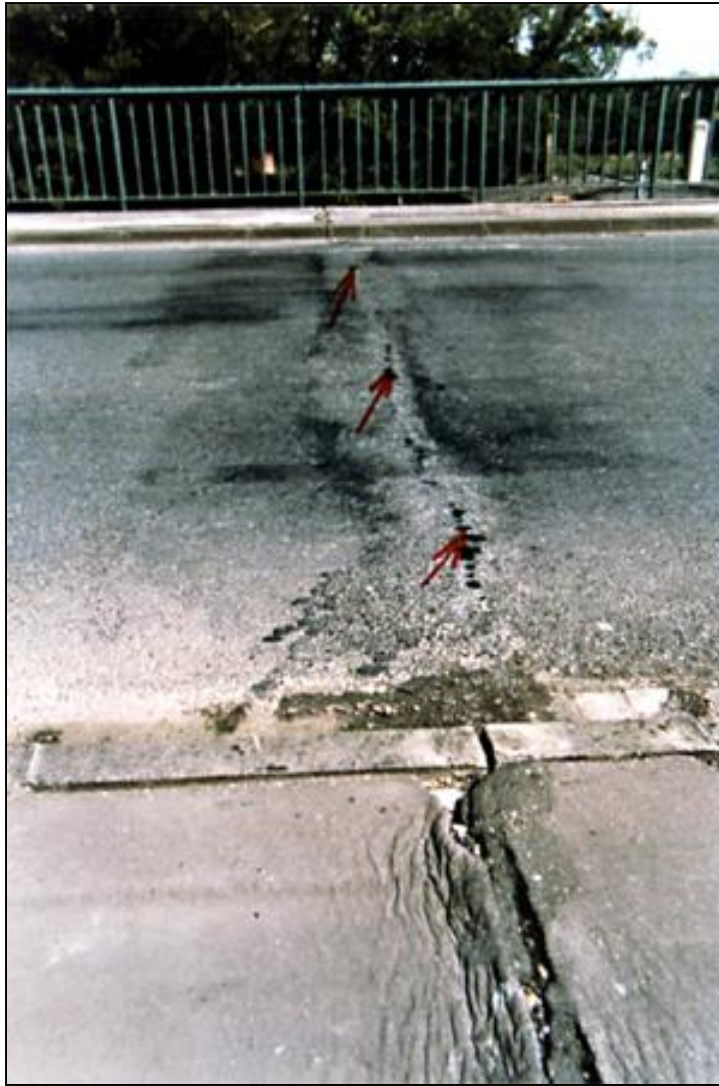
Tassement ou rupture d'appareil d'appui, ou joint posé sur une dalle de transition articulée sur le haut du mur garde-grève et soumise à un tassement ou une rotation

On juge le défaut des équipements et, dans le cas présent, la hauteur de décalage supérieure à 5 mm aboutit à : classe 2

Ce joint peut présenter un danger vis-à-vis de la sécurité des usagers et plus particulièrement des deux-roues : mention S

Ce défaut est révélateur d'un dysfonctionnement des appareils d'appui et/ou d'un basculement de la dalle de transition :

Décalage vertical des dents d'un joint à peignes

À l'about d'un pont-dalle en béton armé

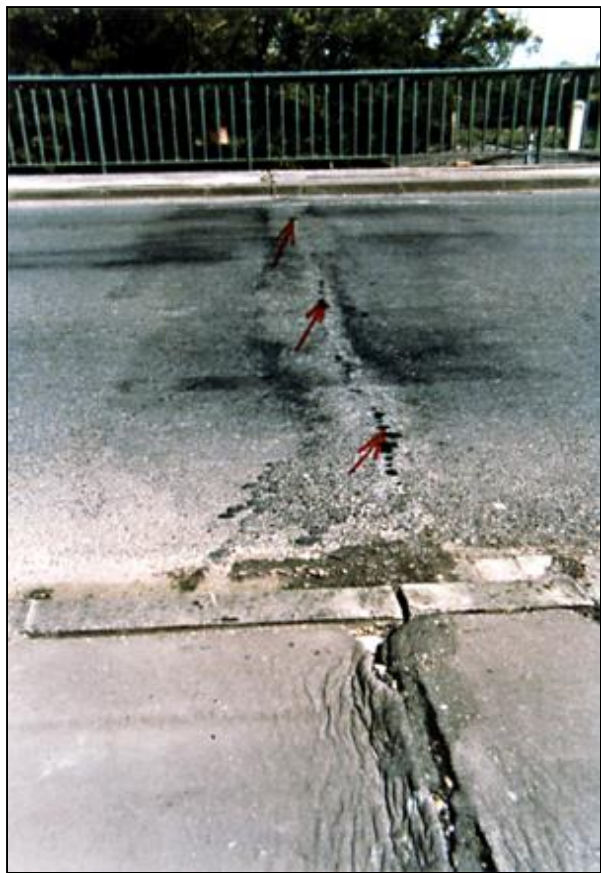
Fissuration des revêtements de chaussée et de trottoir

Extrémité d'un tablier en béton armé

L'élasticité des revêtements de chaussée et de trottoir n'est pas suffisante pour reprendre les déformations d'extrémité du tablier

Compte tenu de l'ouverture des fissures qui est supérieure à 2 mm : classe 2

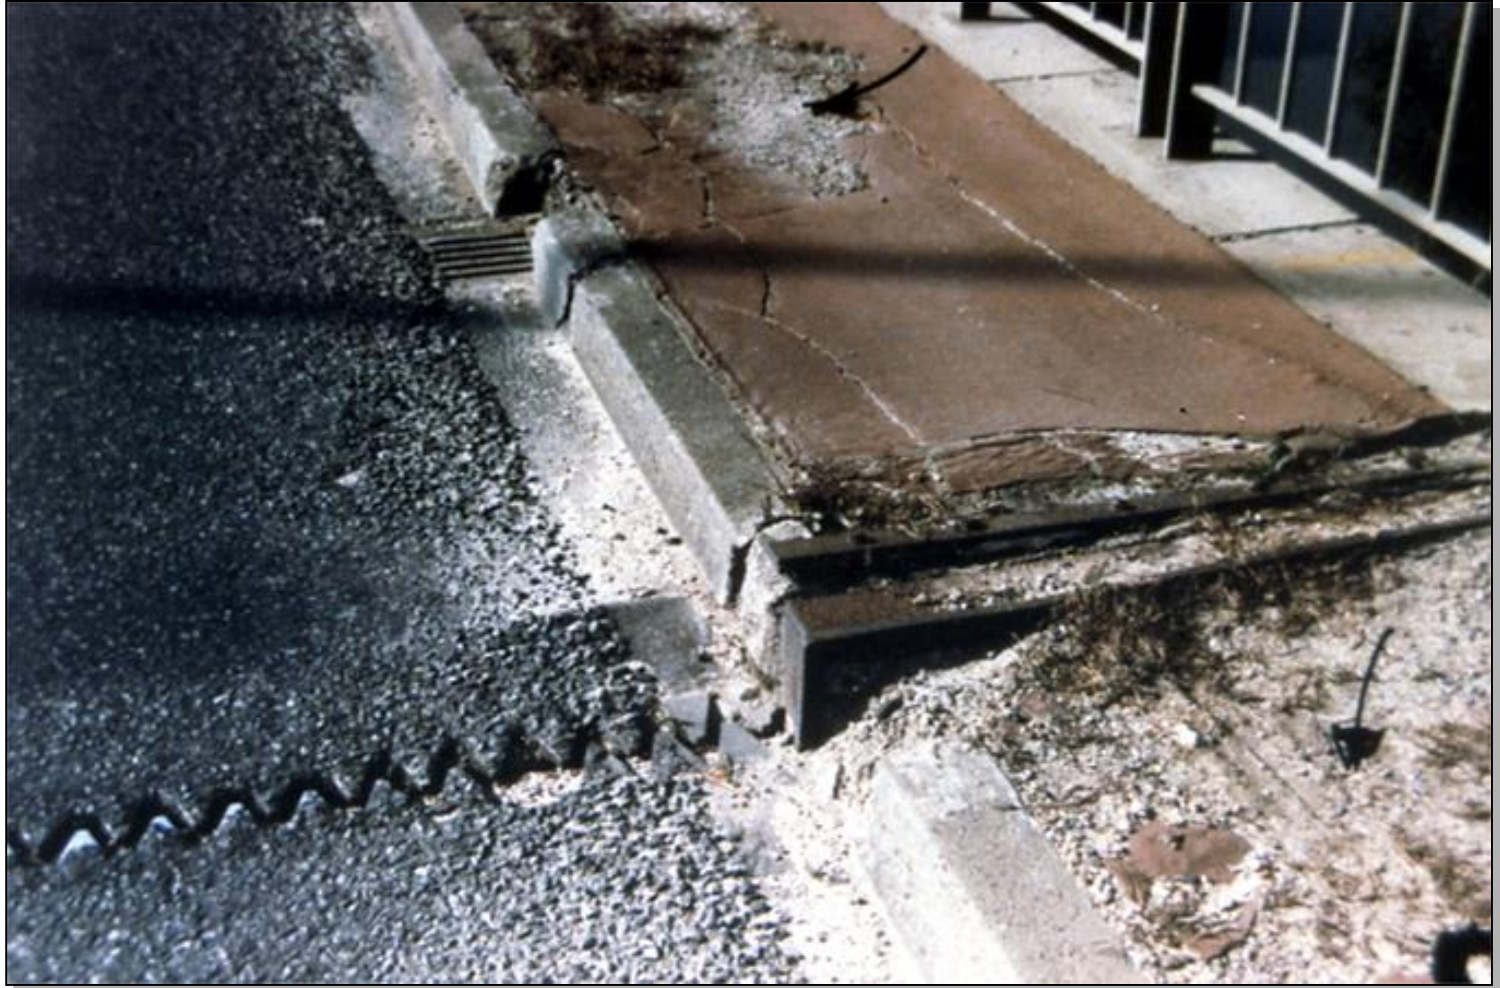
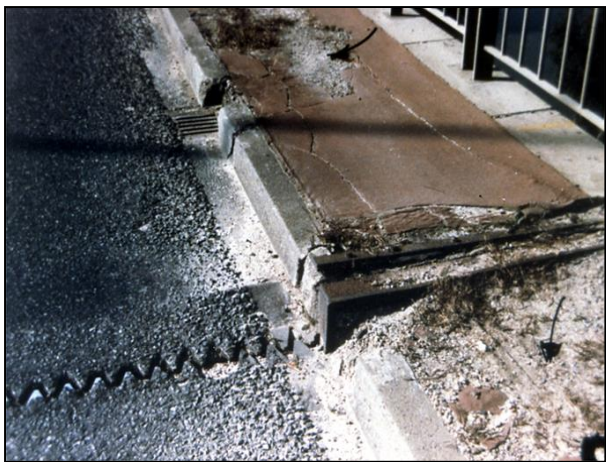
Joint de chaussée recouvert d'un enduit superficiel - Corps de trottoir fortement dégradé et affaissé - Dégradation du joint de trottoir

À l'extrémité d'un tablier de pont

Mauvaise exécution du corps de trottoir et entretien de l'ouvrage mal conduit

Les divers défauts relèvent de la : classe 2

La forte dégradation du corps de trottoir pose un problème de sécurité pour les piétons : mention S

Pour garantir le bon fonctionnement et la pérennité du joint, il aurait été nécessaire de le démonter avant les travaux de réfection de chaussée

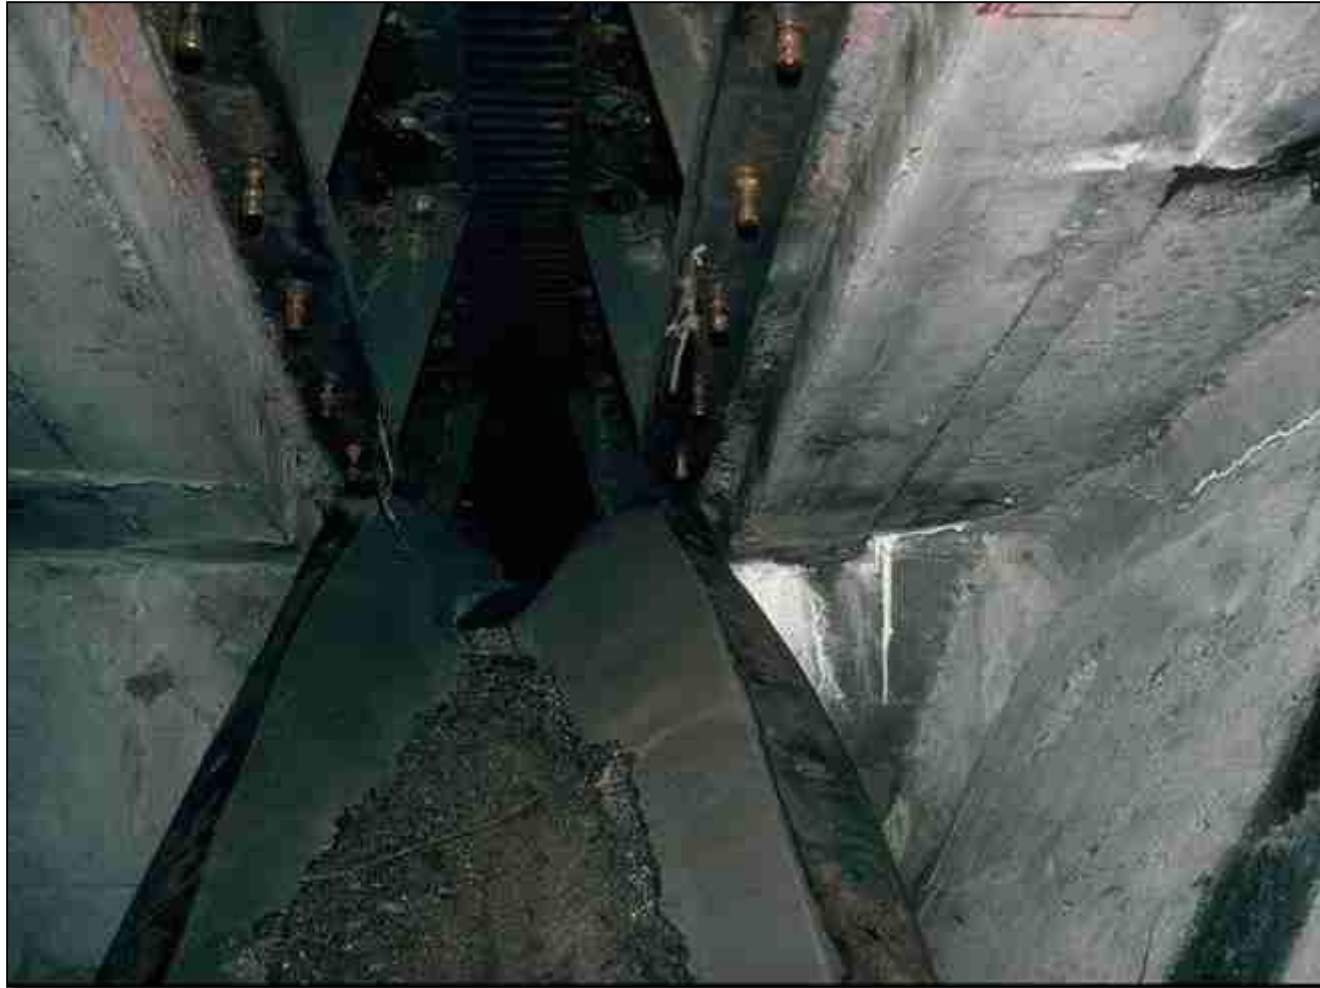
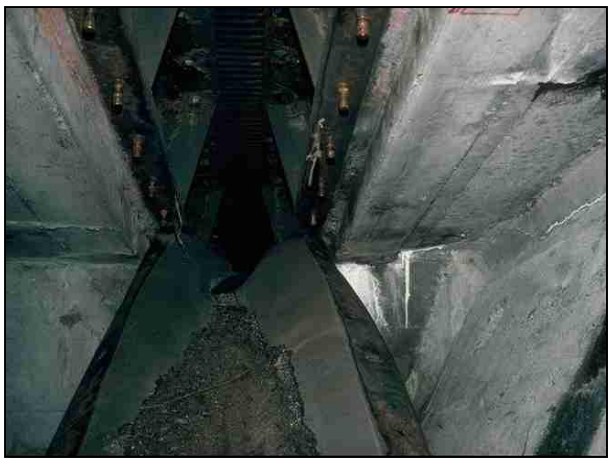
Bavette de récupération des eaux sous un joint de chaussée décrochée de ses fixations

À l'extrémité d'un tablier de pont

La bavette se remplit progressivement de débris en provenance de la chaussée. Par défaut d'entretien, elle cède sous la surcharge

Le défaut relève de la : classe 2

Les eaux collectées par le joint de chaussée risquent d'endommager l'about du tablier. C'est d'autant plus grave en cas de présence d'ancrage de précontrainte (classe 2E)

Il sera nécessaire pour changer et refixer la bavette de faire appel à une entreprise spécialisée.

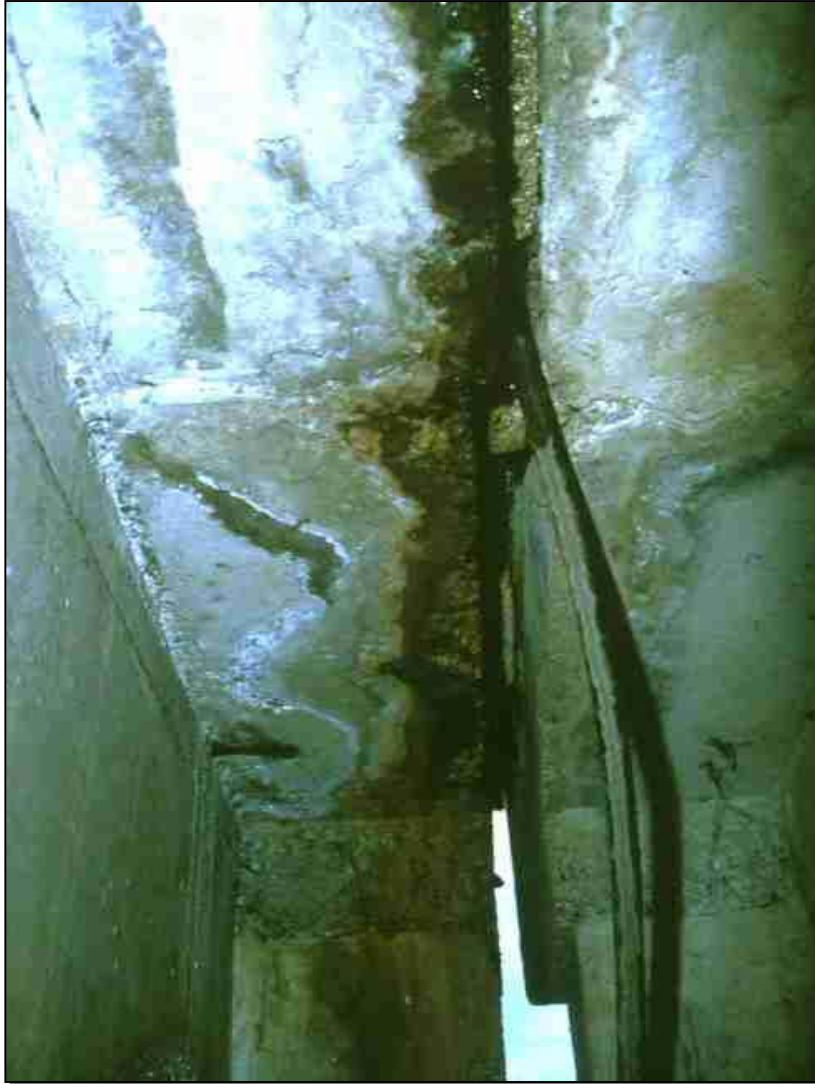
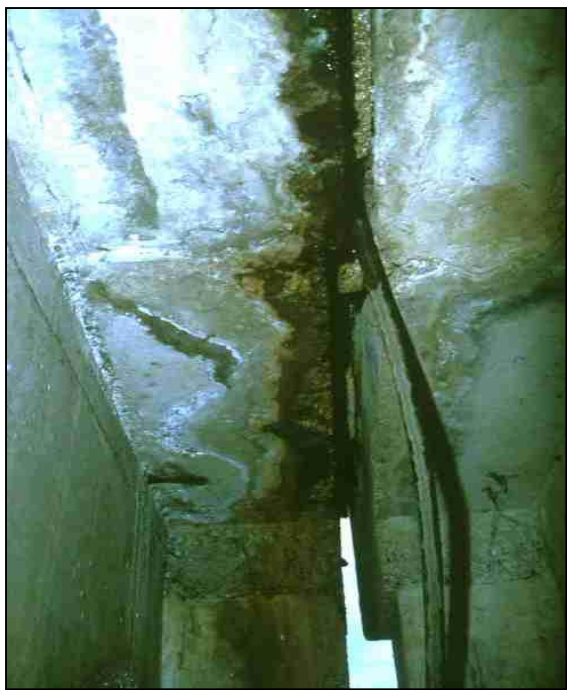
Défaut d'étanchéité du joint de chaussée

À l'extrémité d'un tablier de pont

Le joint n'est plus étanche. Le profilé ou la bavette en caoutchouc peuvent être percés, le raccordement joint de chaussée joint de trottoir mal assuré, la fermeture de l'étanchéité et le drainage mal exécutés

Le défaut relève de la : classe 2E

Les eaux collectées par le joint de chaussée risquent d'endommager l'about du tablier. C'est d'autant plus grave en cas de présence d'ancrage de précontrainte
