Défauts et désordres du béton

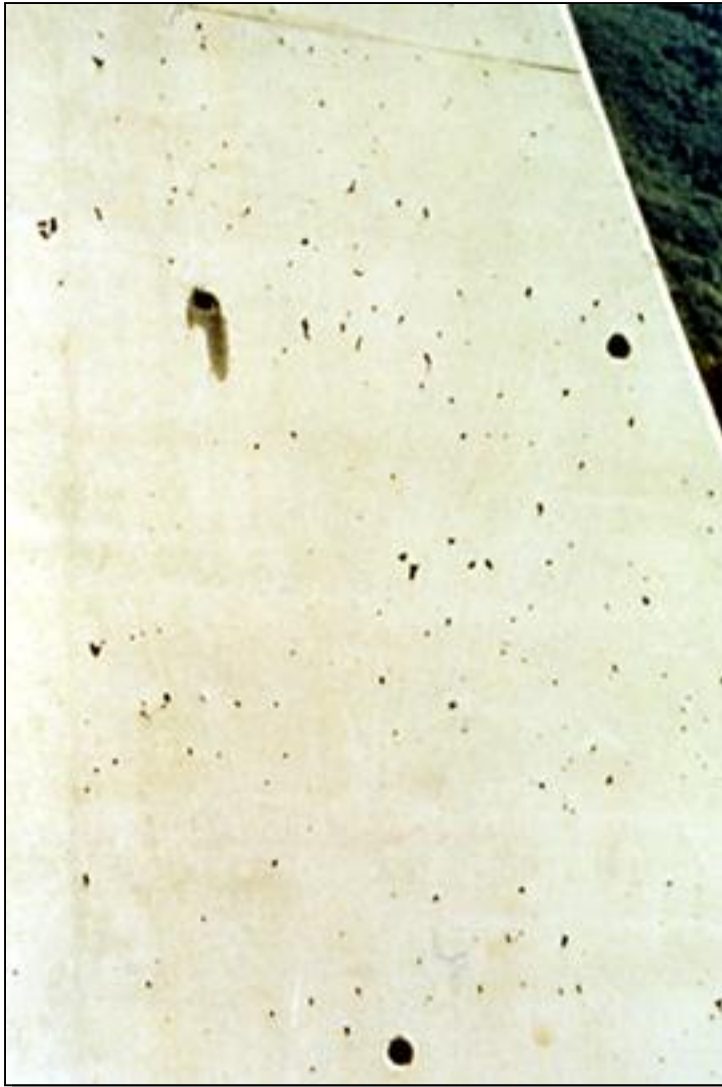
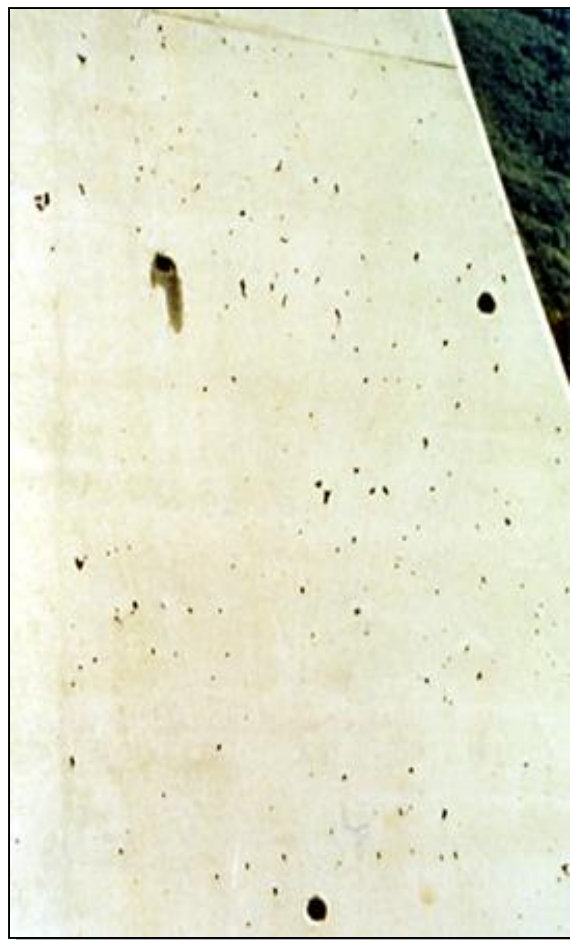
Bullage (ou soufflures)

Dans le cas présent, situé sur une pile

Peut affecter différentes parties d'ouvrage

Les causes peuvent être regroupées en 3 catégories :

- défectuosité du béton
- inadaptation des coffrages
- négligence dans la mise en œuvre

Pose essentiellement un problème d'esthétique des parements : classe 1

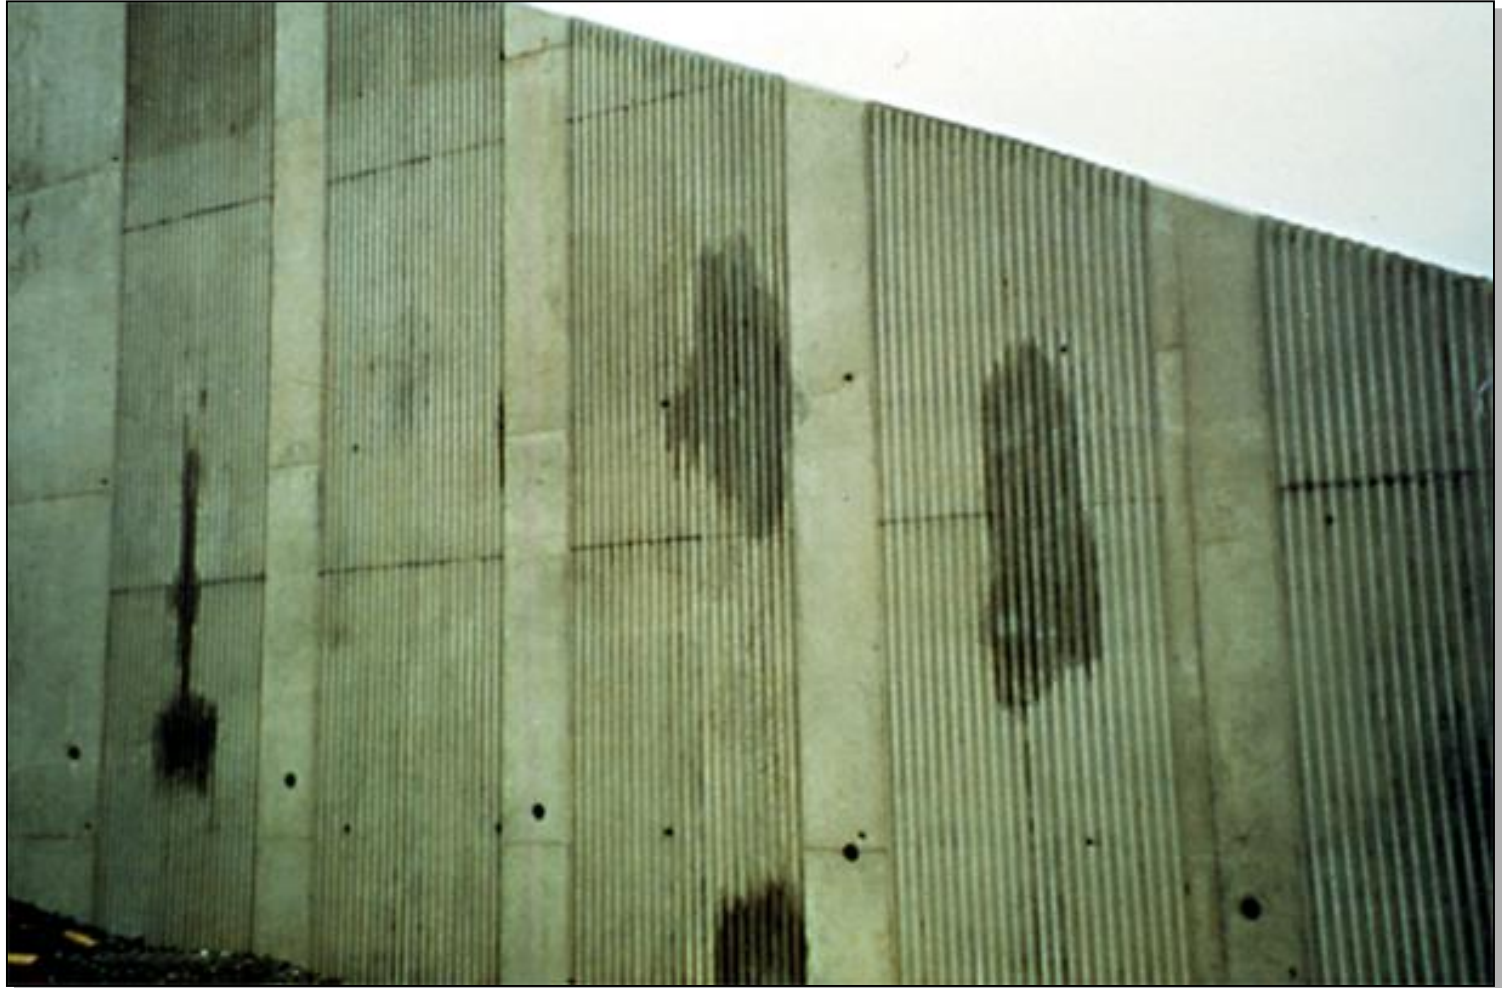
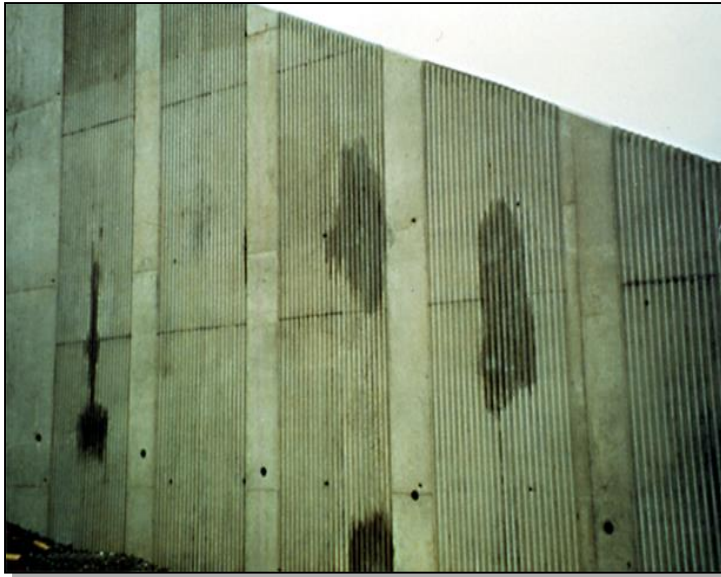
► **Type de défaut**
Taches sur les parements

► **Situation**
Dans le cas présent, situées sur un mur en aile
Peut affecter toutes les parties d'un ouvrage

► **Cause**
Les causes sont variées (ségrégation, revibration...)
Dans le cas présent, il s'agit de ragréages avec un ciment de teinte différente

► **Critère de classement**
Ne pose qu'un problème esthétique : classe 1

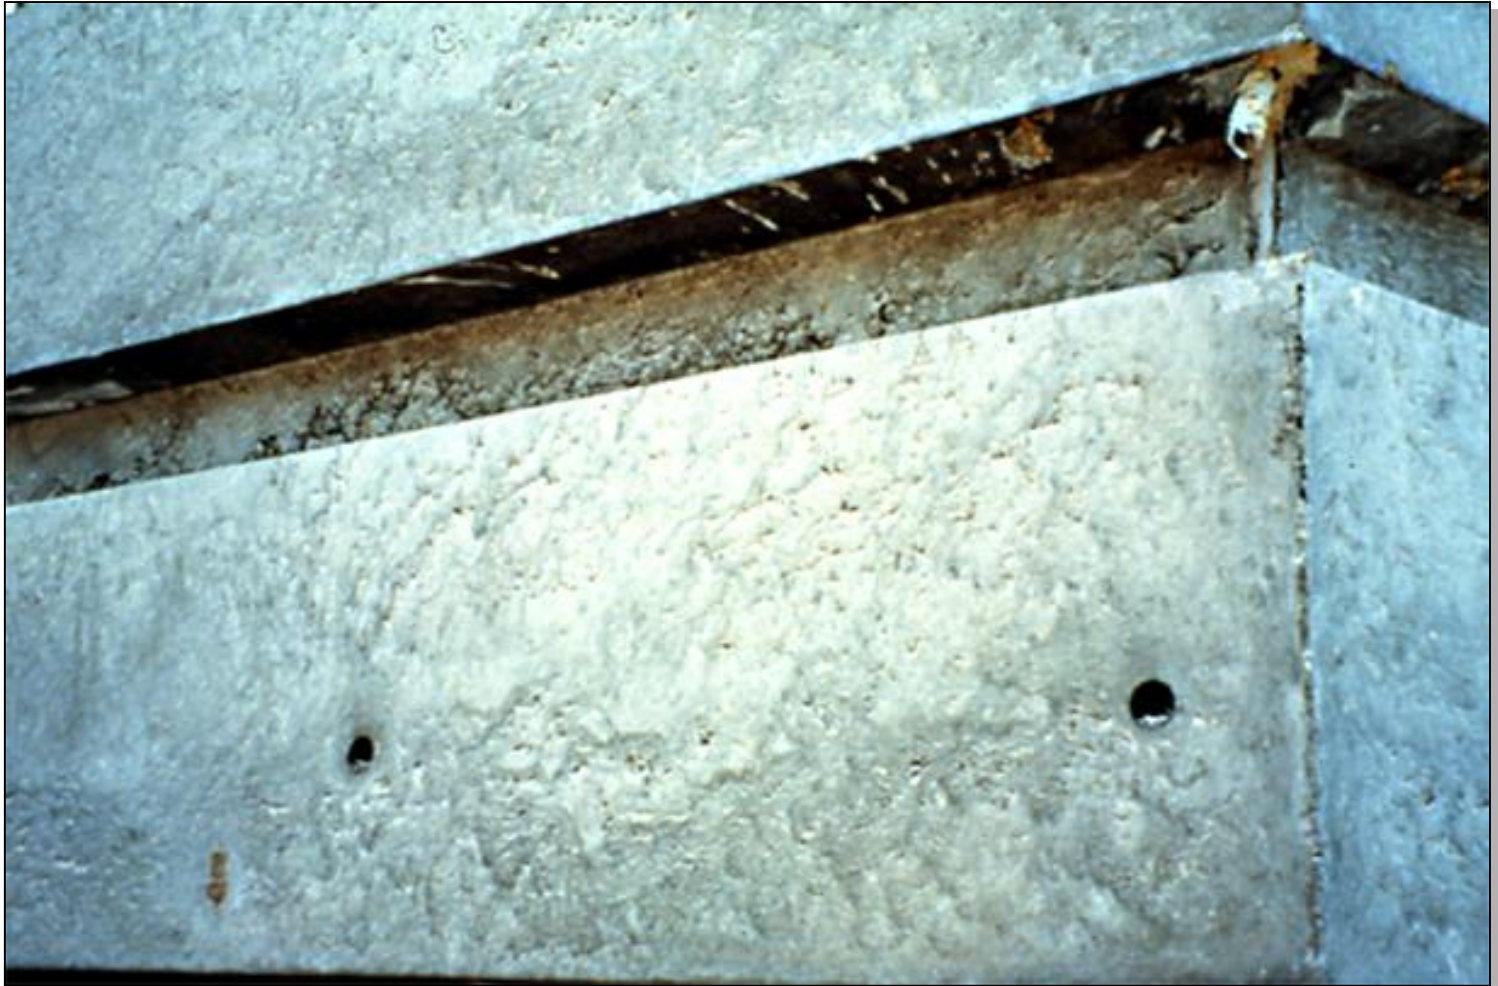
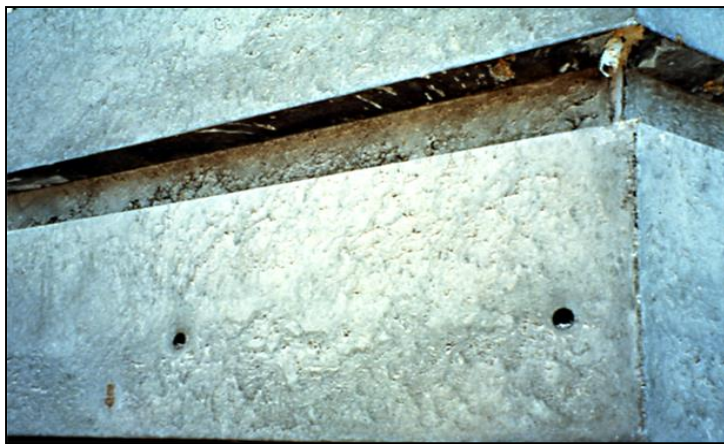
Ressuage et petits nids de cailloux
(aspect délavé du parement)

Dans le cas présent, sur une pile
Le ressuage affecte les parements
verticaux

La cause principale est l'excès d'eau qui entraîne une remontée des grains
les plus fins lors du bétonnage et de la vibration

Pose essentiellement un problème d'esthétique des parements : classe 1

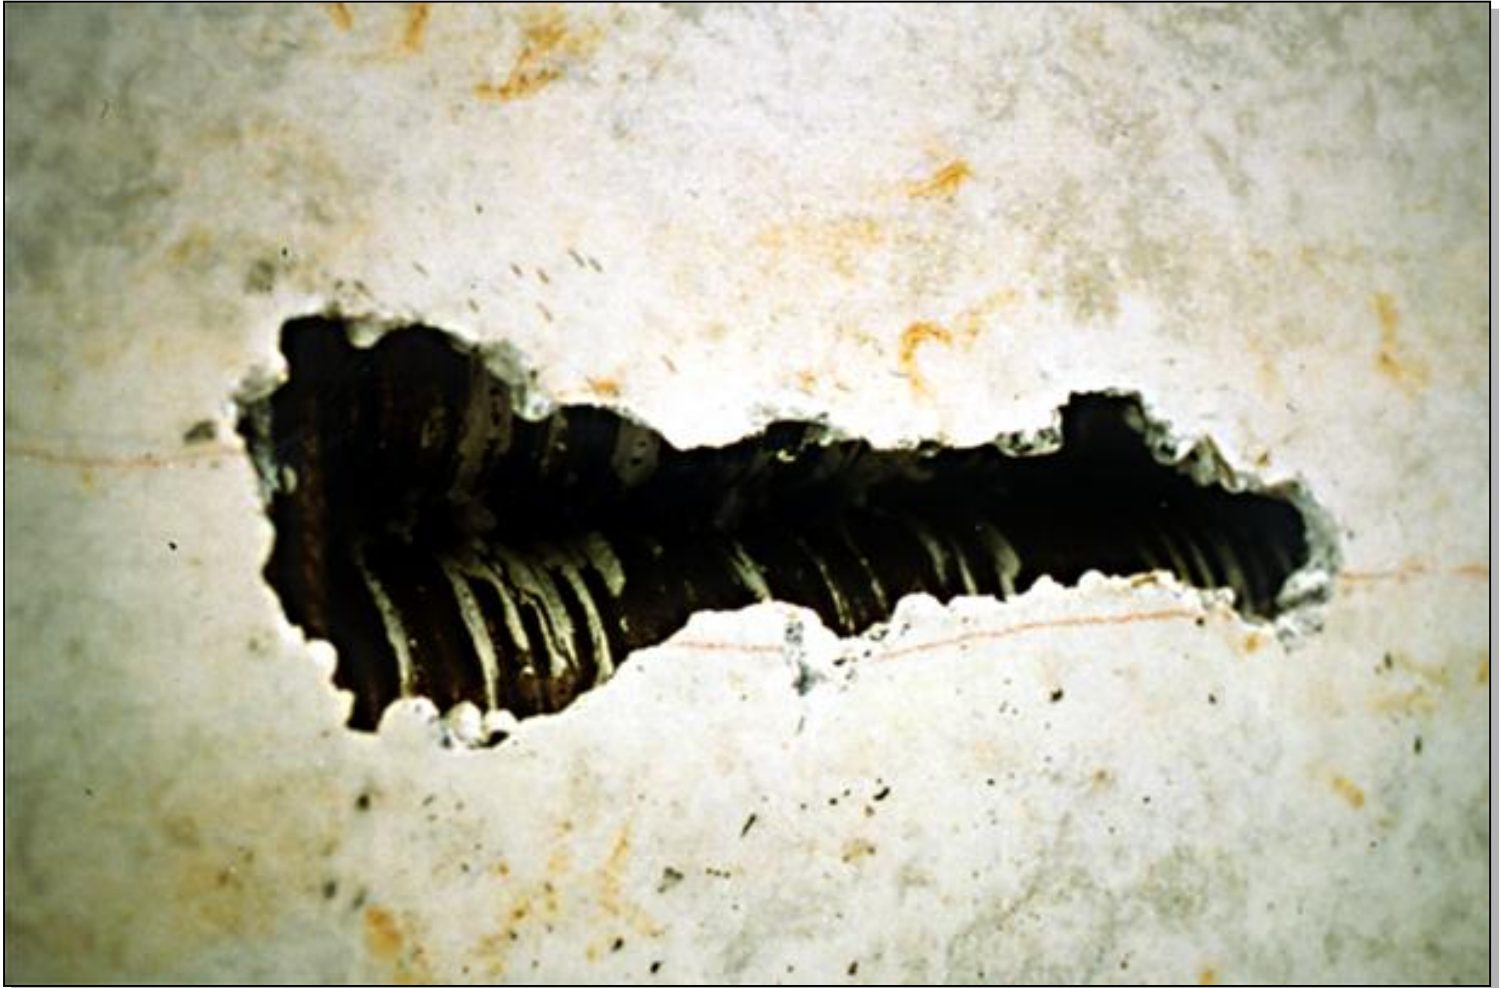
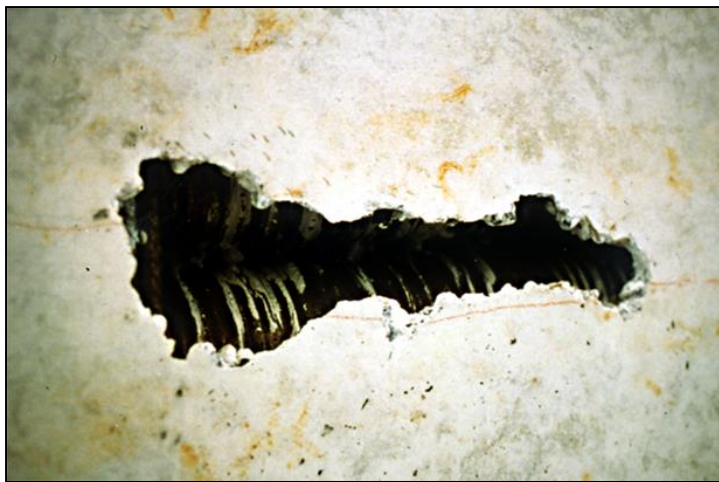
Lacune de bétonnage avec gaines de précontrainte apparentes et rouillées

Sous le talon d'une poutre précontrainte

Défaut de mise en œuvre du béton (vibration insuffisante, béton trop sec)

Peut faciliter la corrosion des câbles de précontrainte, surtout si ceux-ci sont mal injectés et que l'ouvrage se situe dans un environnement agressif : classe 2E

Nota : Ce défaut est en réalité intermédiaire entre un défaut de parement et un défaut de structure

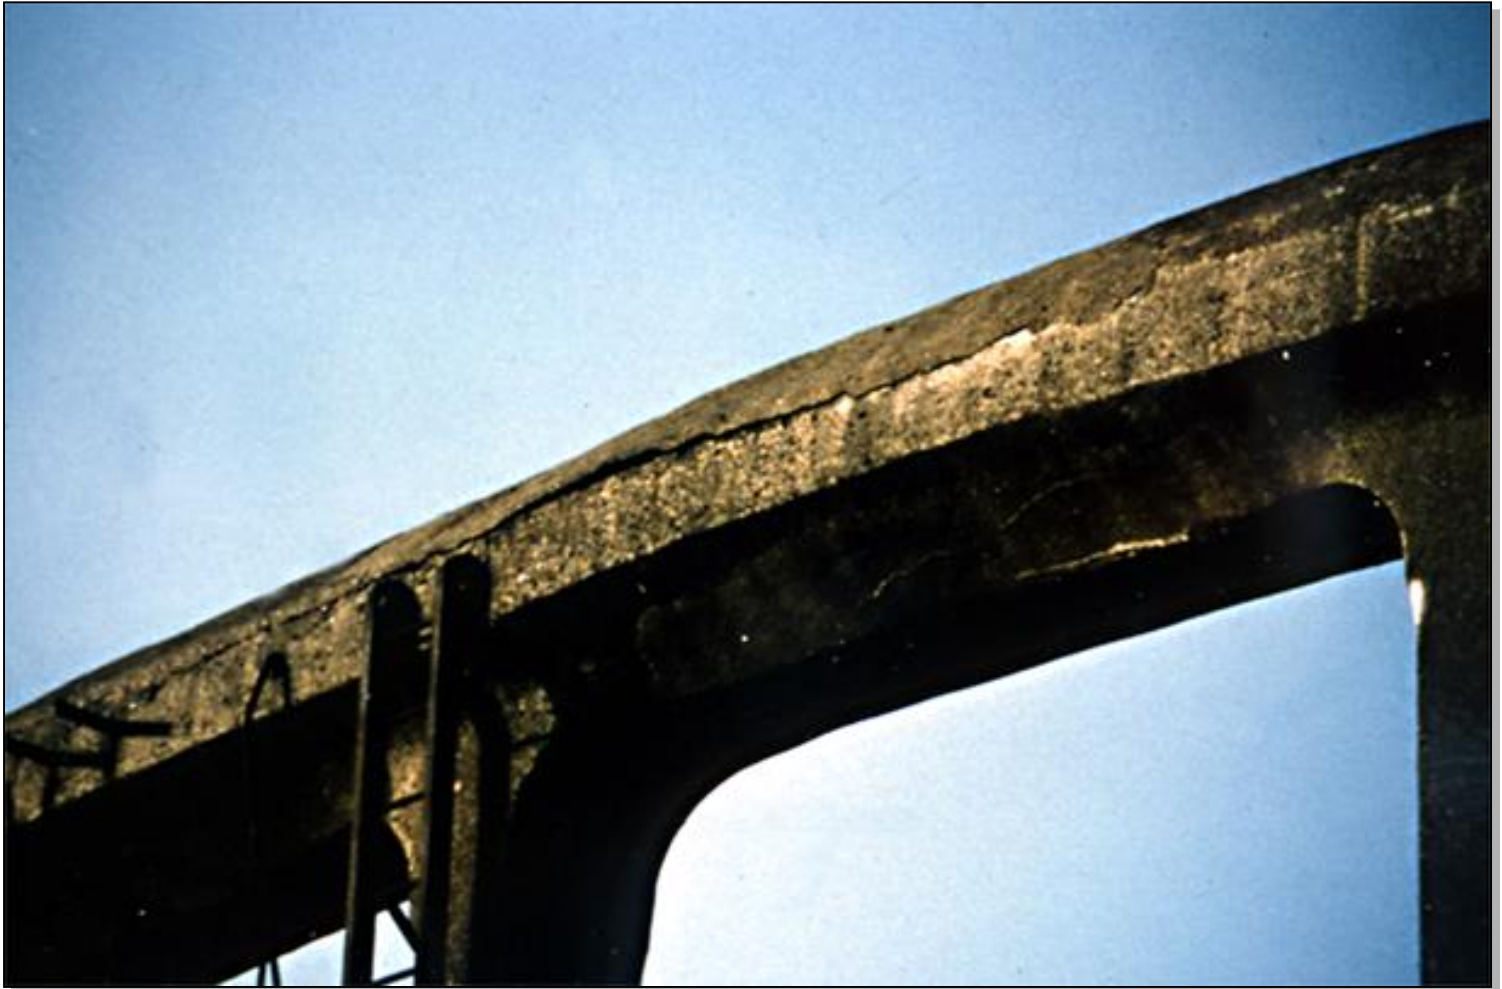
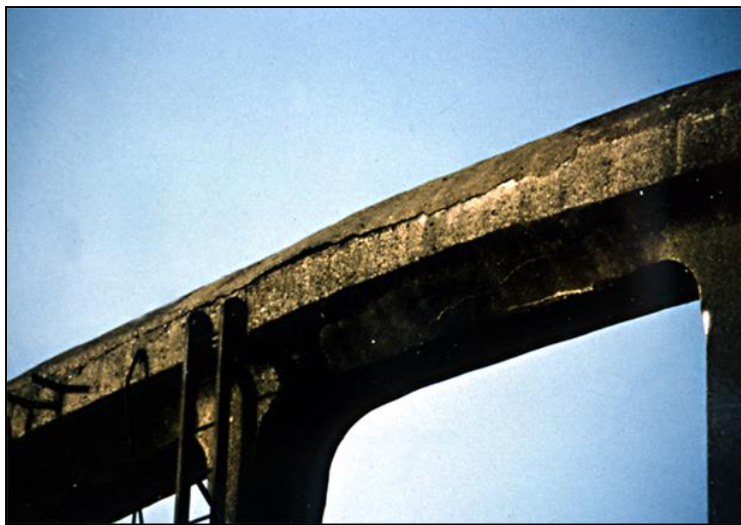
Décollement d'enduit

Décollement localisé de l'enduit de protection

Situé en partie supérieure de l'arc d'un bow-string

Les causes peuvent être diverses : vieillissement, sollicitations thermiques, cycles gel-dégel...

Facilite la pénétration de l'eau dans un béton relativement poreux ; ce défaut nécessite un entretien relativement urgent pour réduire le risque d'apparition de désordres graves : classe 2E

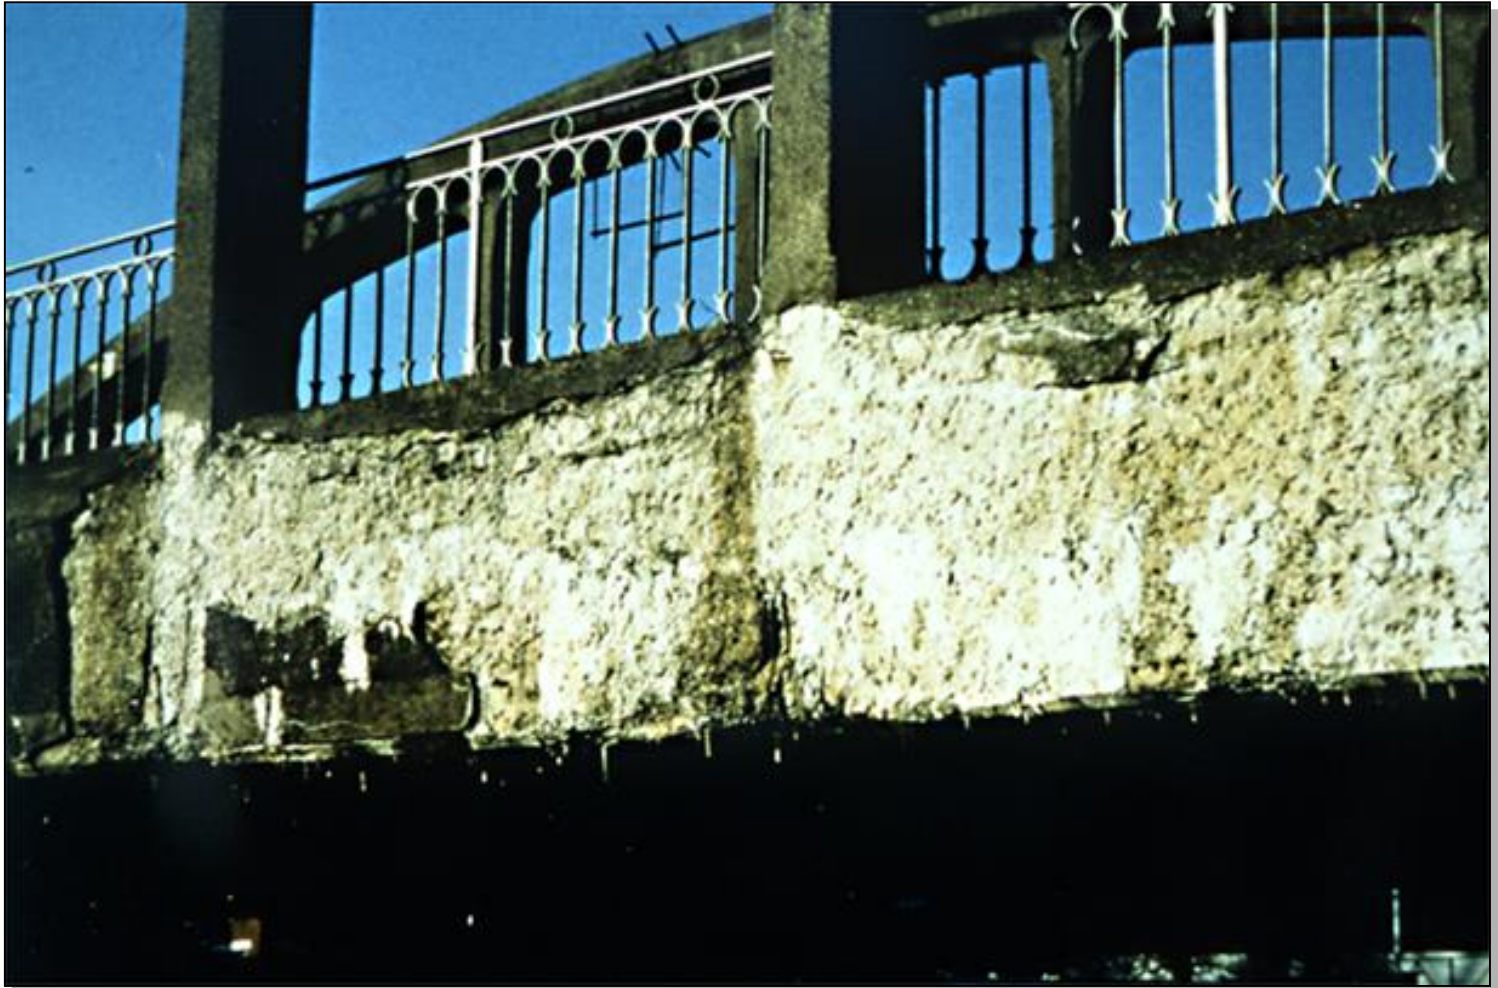
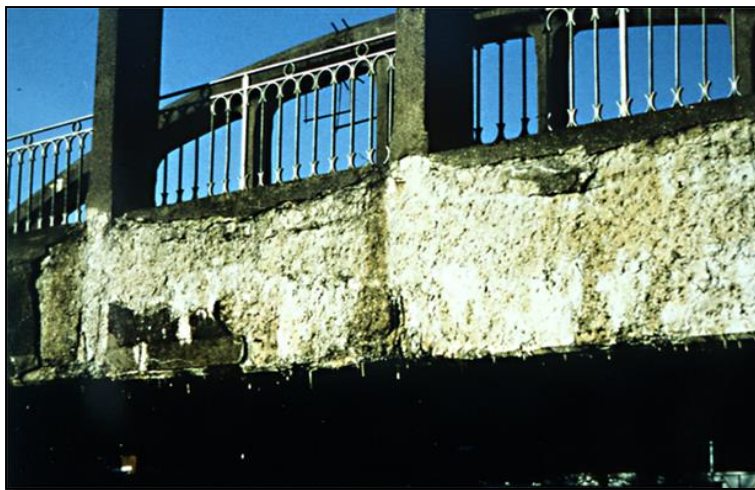
- ▶ **Type de défaut**
Écaillage de la peau du béton
- ▶ **Situation**
Face latérale du tablier d'un bow-string

- ▶ **Cause**
Les causes peuvent être d'origines diverses : vieillissement, cycles gel-dégel accompagnés ou non de l'utilisation de sels de déverglaçage
- ▶ **Critère de classement**
L'importance de l'écaillage nécessite une reconstitution du béton dégradé sur une surface importante : classe 2E à 3

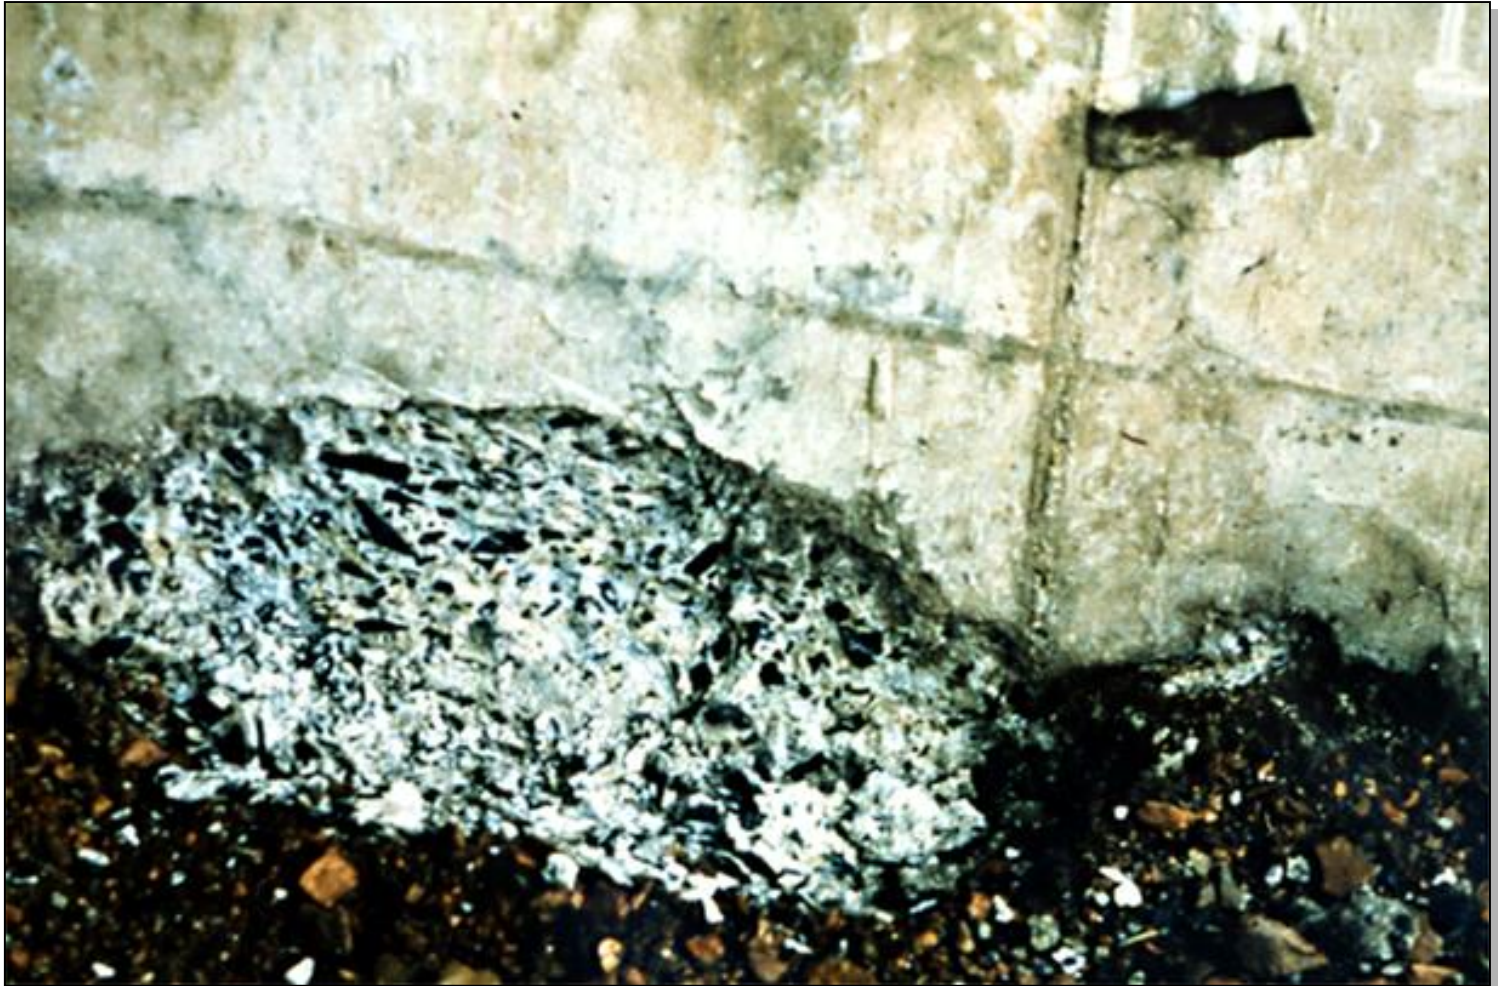
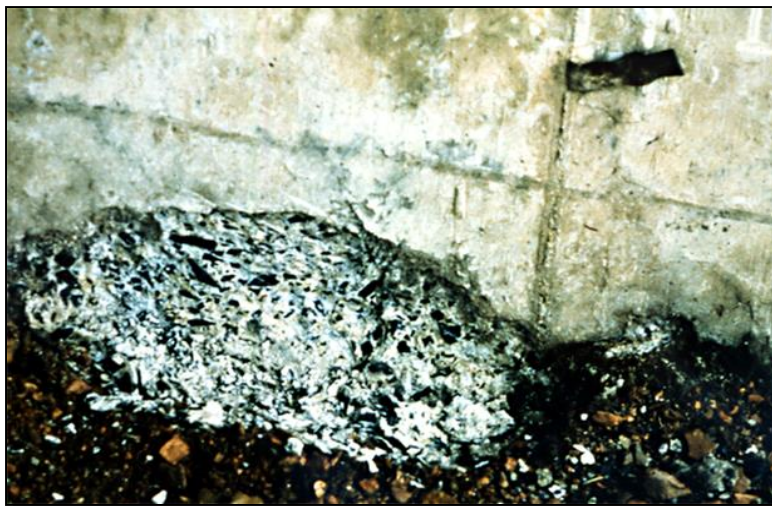
Désagrégation très localisée du béton (environ 30 cm²)

En pied d'un pignon très large

Dégradation interne du béton par réaction sulfatique (sulfates provenant du sol utilisé pour le remblai en pied de mur)

Peut encore être considéré comme un défaut mineur de structure, bien que ce défaut laisse présager une étendue de la pathologie si des réparations assez lourdes ne sont pas faites : classe 2

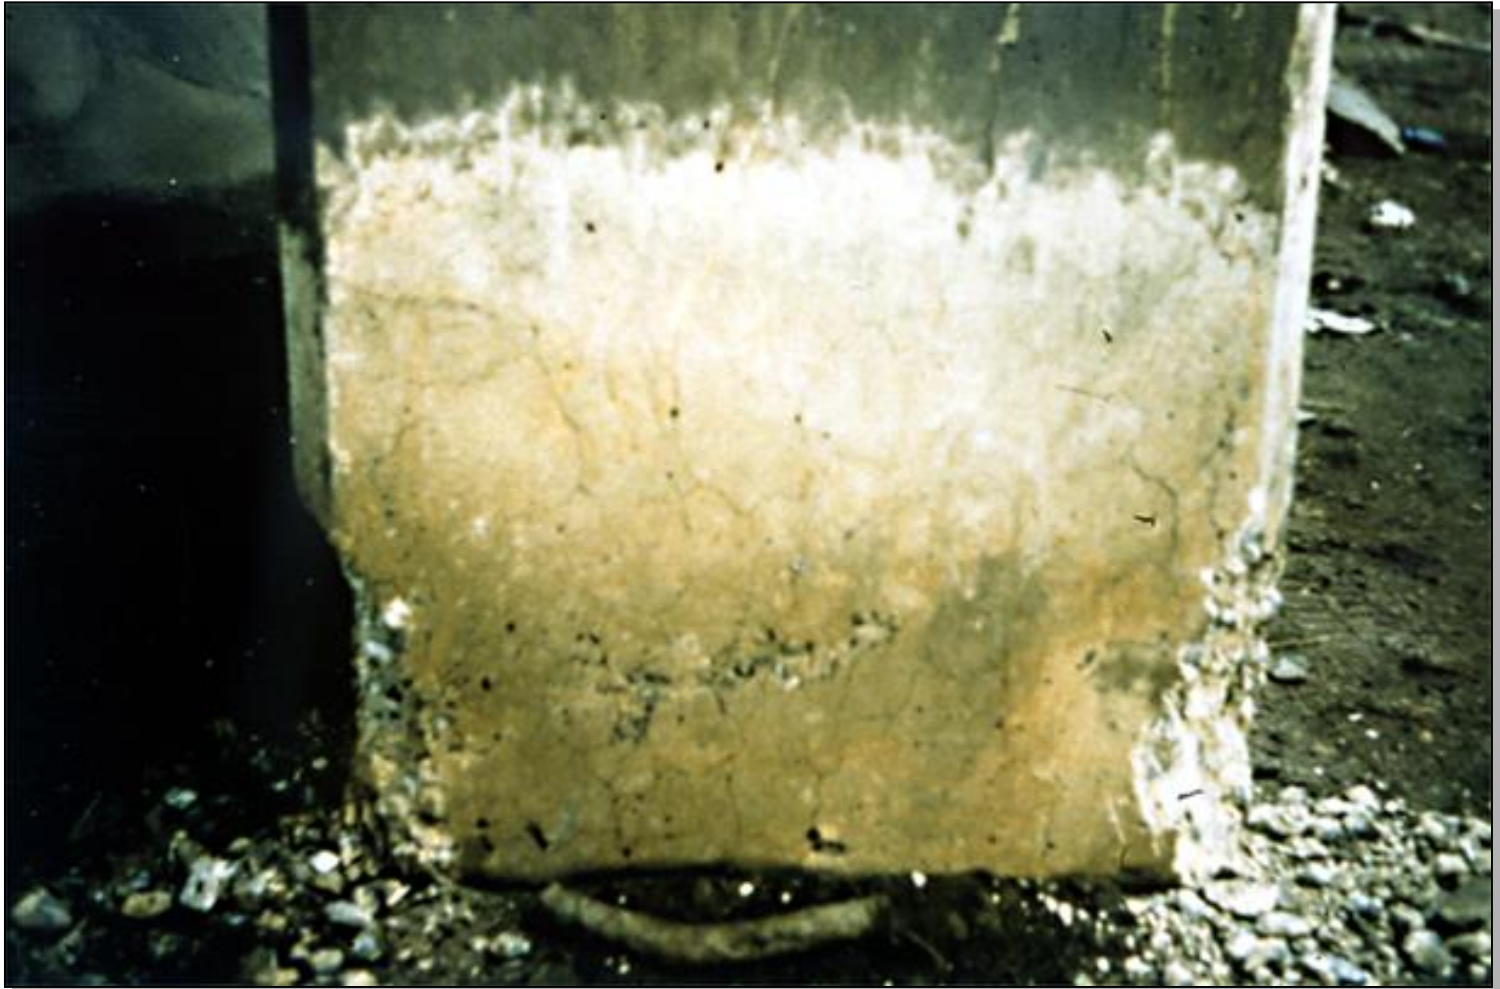
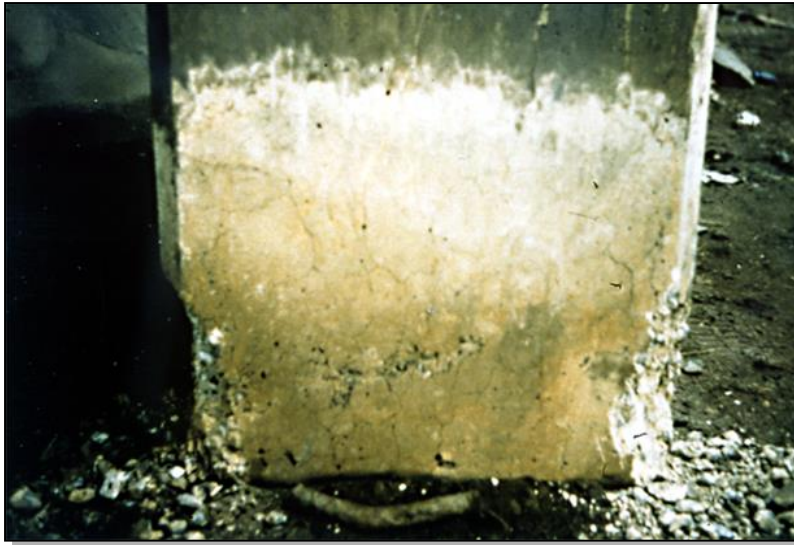
Réaction sulfatique

Désagrégation relativement localisée du béton

En pied de poteau

Dégradation interne du béton par réaction sulfatique (sulfates provenant du sol remblayé)

Est à considérer comme défaut majeur nécessitant une intervention rapide : classe 3U

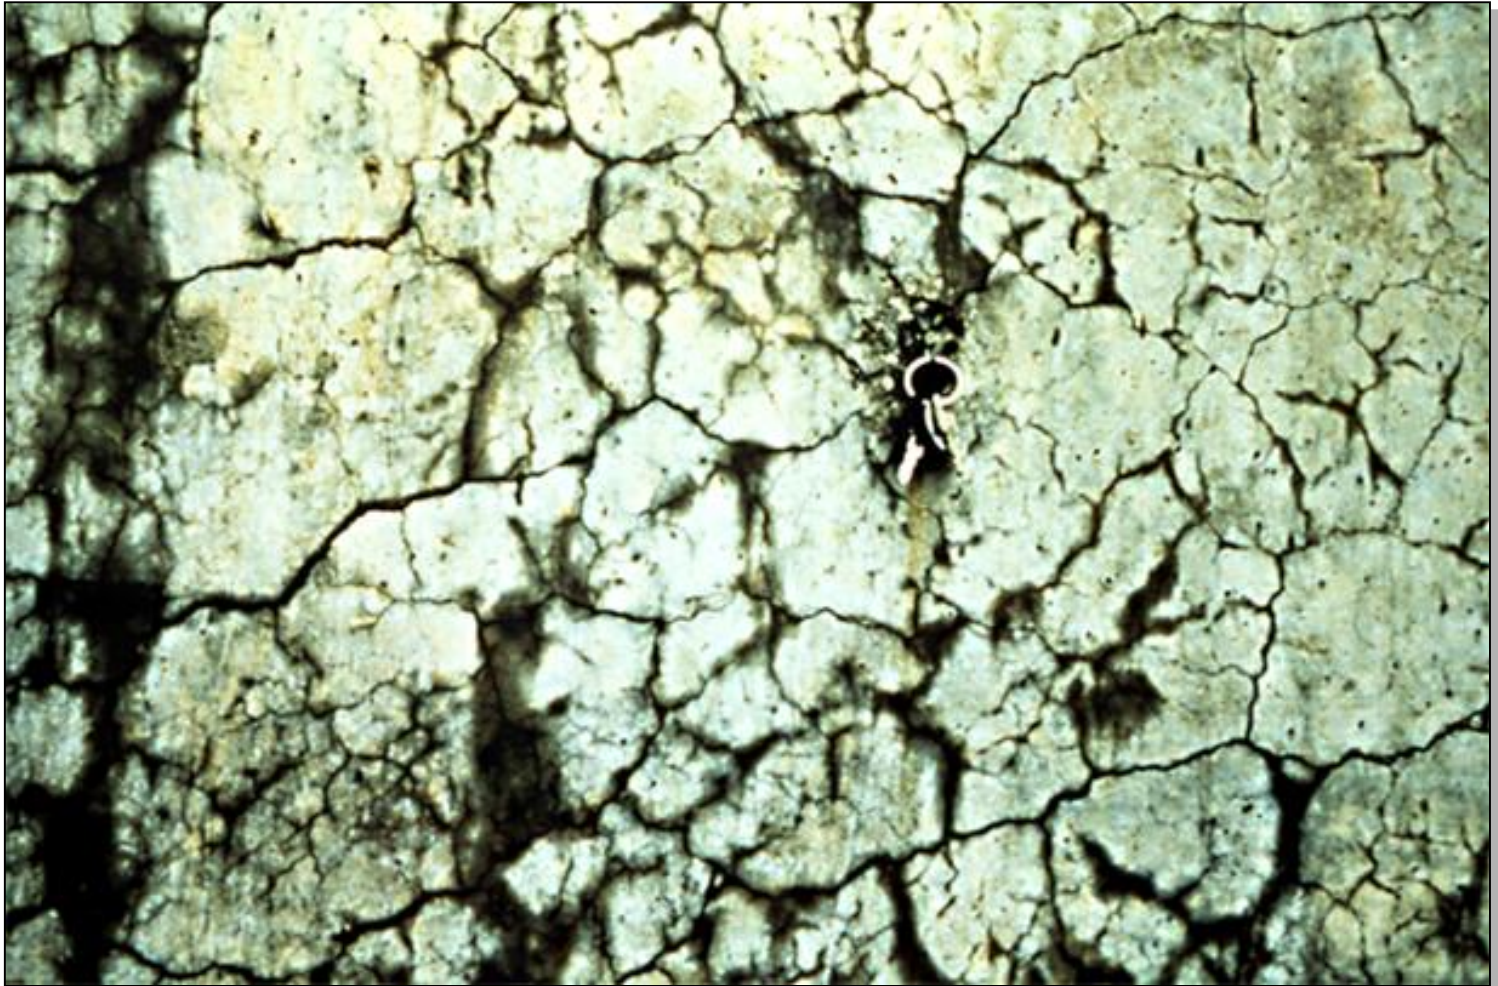
Alcali-réaction

Faïençage superficiel irrégulier souligné par l'humidité

Mur en aile d'un portique

Symptôme d'une probable alcali-réaction

Nécessitera probablement une intervention lourde

Sans risque immédiat pour les usagers : classe 3

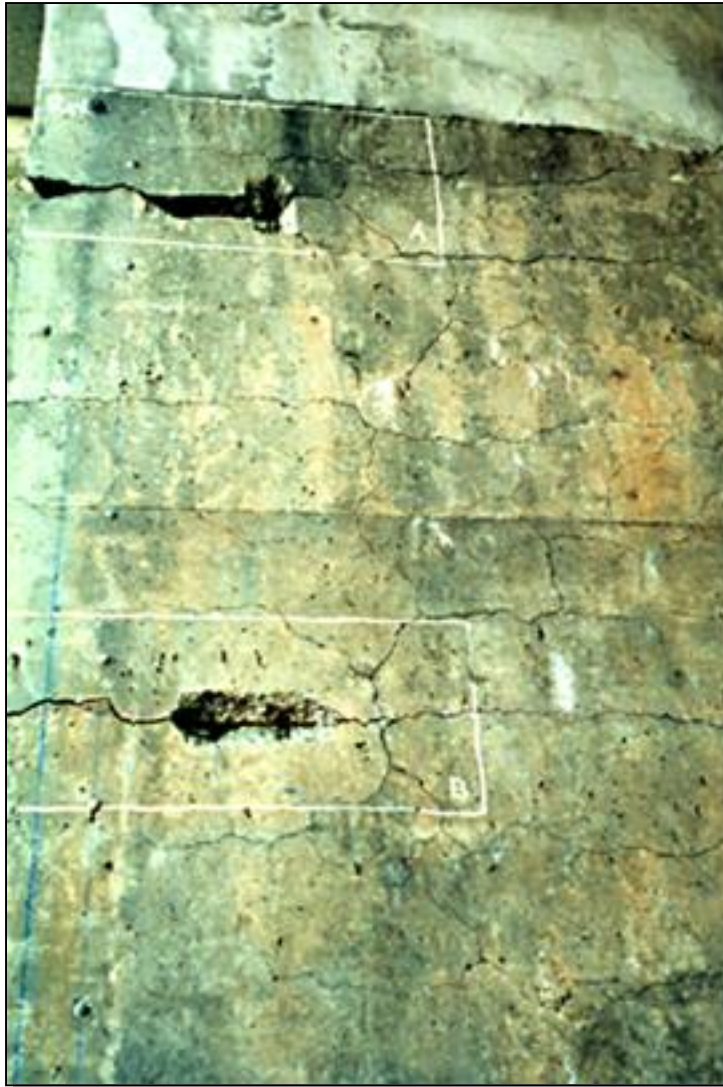
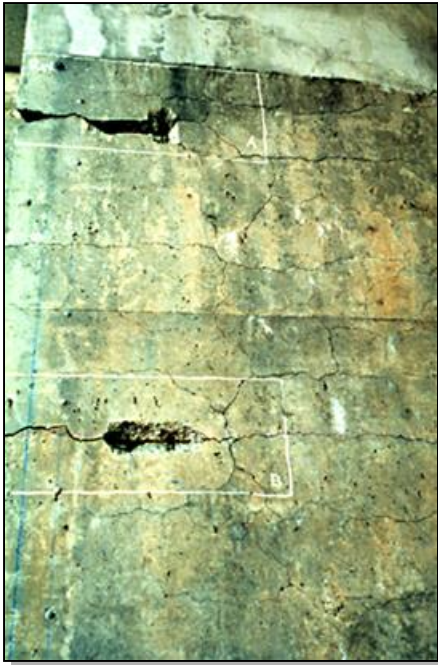
Alcali-réaction

Maillage régulier de fissures accompagné d'épaufrures avec armatures apparentes

Culée supportant un ouvrage métallique

Dans le cas présent, dégradation interne du matériau (les analyses chimiques montrent la présence d'une alcali-réaction combinée à une réaction sulfatique)

Bien que la stabilité de la culée ne soit pas en cause, une intervention doit être envisagée : classe 2E

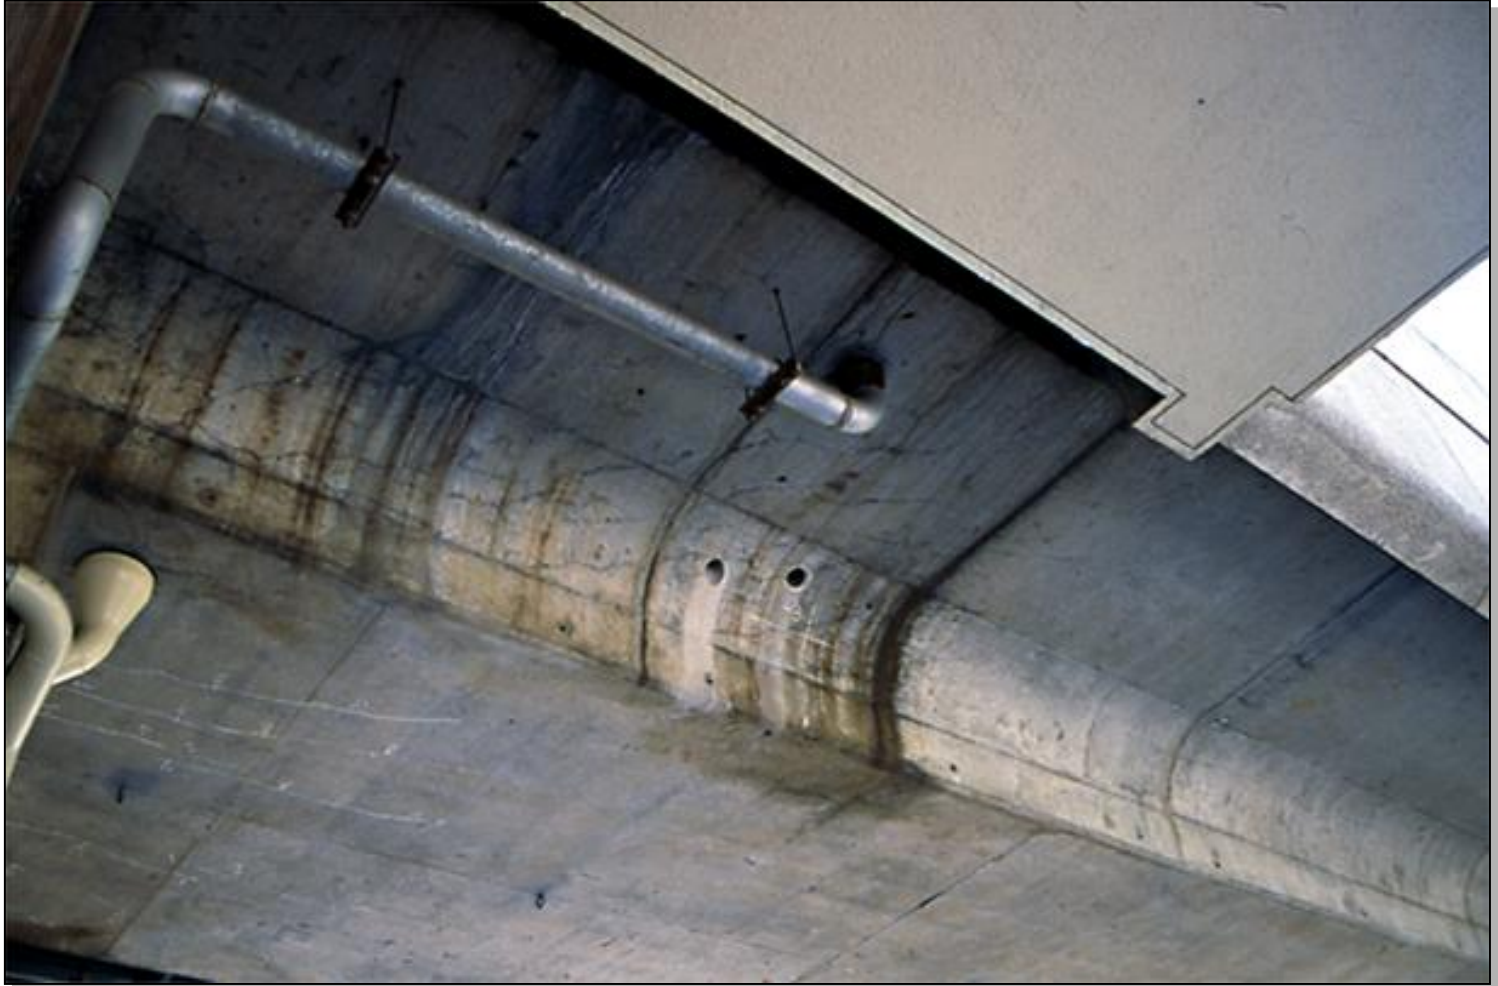
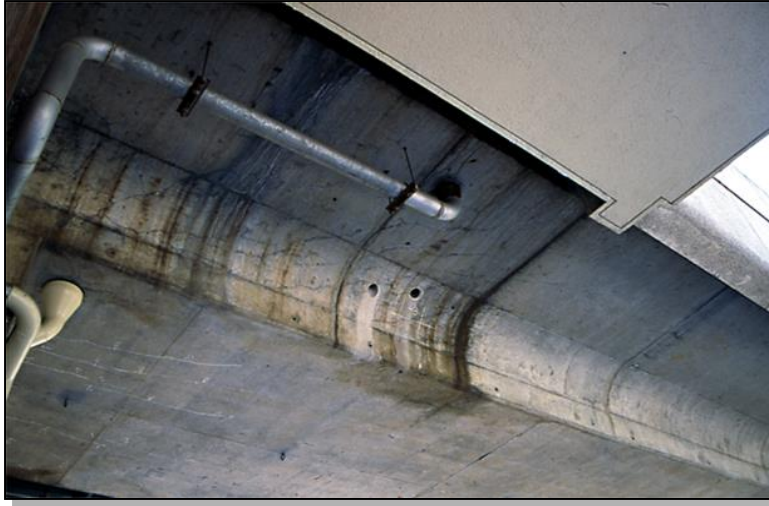
Alcali-réaction

Fissuration perpendiculaire à la direction des contraintes principales ; soulignée par l'humidité, elle a la même direction qu'une fissuration de diffusion des efforts de précontrainte

About d'un pont-caisson en béton précontraint

Résulte de la superposition d'un gonflement interne du béton par alcali-réaction et de la diffusion des efforts de précontrainte

La structure est altérée et elle est susceptible de présenter des défauts à long terme qui nécessiteront une intervention assez lourde : classe 3
