Guide d'application de l'instruction technique surveillance et entretien des ouvrages d'art

Fascicule 21 - Équipements des ouvrages d'art

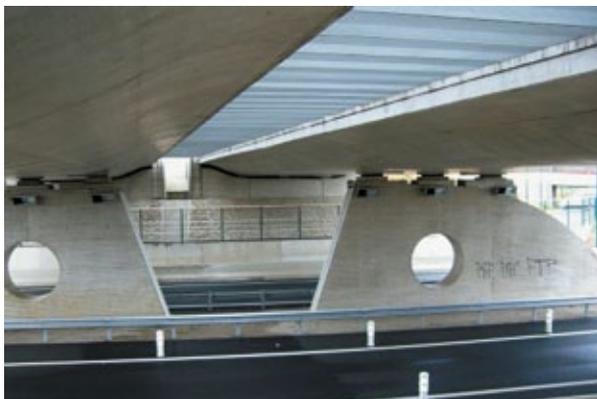
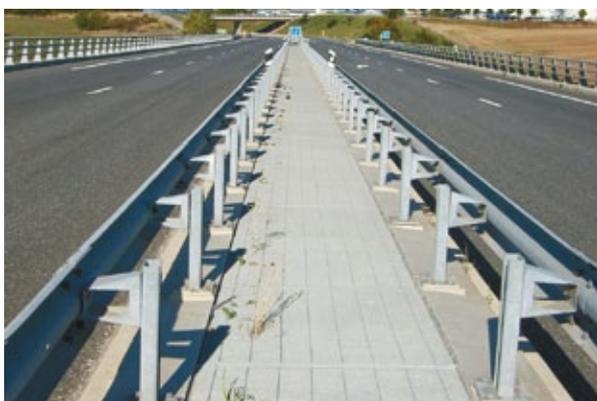
Figure 4 - Caillebotis métallique entre deux tabliers

- soit d'éléments indépendants fixés directement sur les bords de l'ouvrage (par exemple, les auvents de protection vis-à-vis des caténaires, les écrans anti-bruit, les écrans latéraux de protection des passages supérieurs pour la faune).

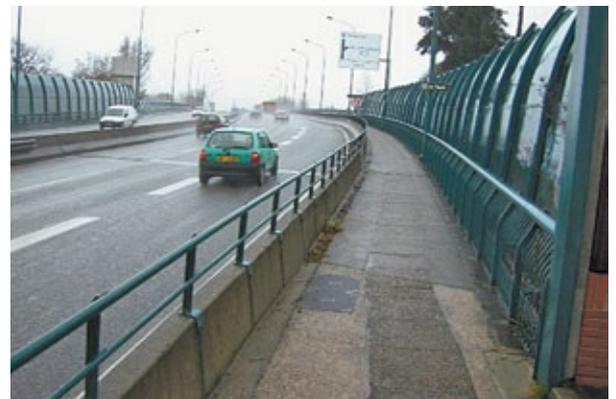
Écran phonique

Figure 5 - Exemples de dispositifs de protection en rive de tablier

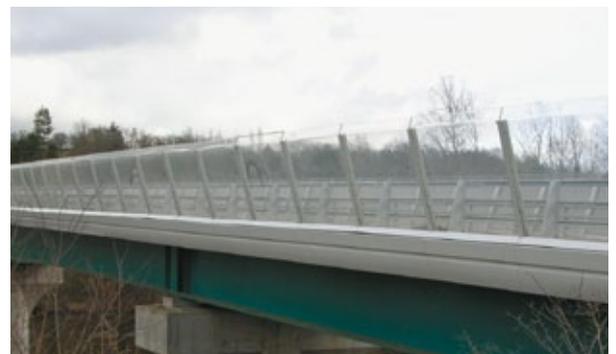
Auvent de protection caténaire

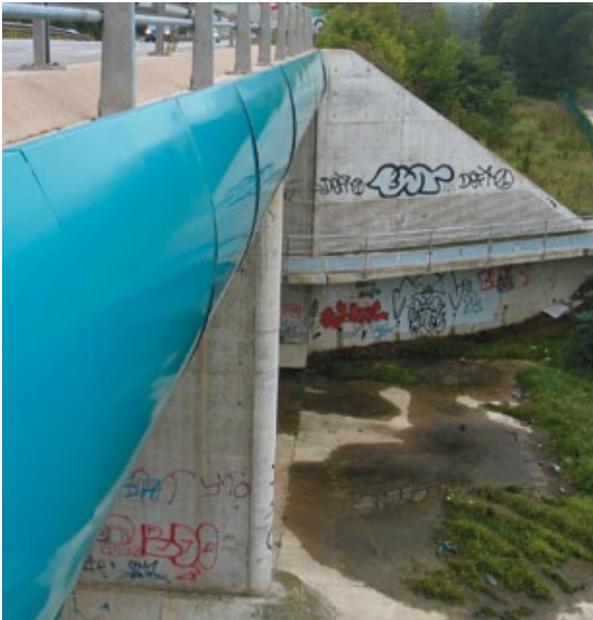
Corniches métallique

Figure 6 - Exemples de corniches

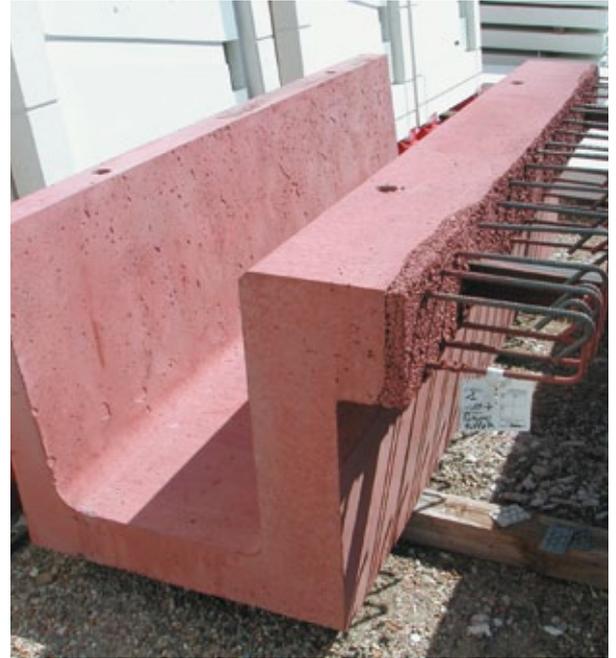
Par rapport aux corniches classiques, les corniches caniveau présentent les particularités suivantes :

- elles doivent être étanches (y compris au passage des joints de dilatation),
- elles véhiculent des eaux chargées de sels (attaque du béton) et des dépôts (nécessité d'entretien régulier d'où présence de protection spécifique pour le personnel d'entretien),
- les corniches caniveau en béton sont plus lourdes que les corniches classiques et rarement auto-stables (problème de liaison avec la structure plus important).

Corniche caniveau en béton

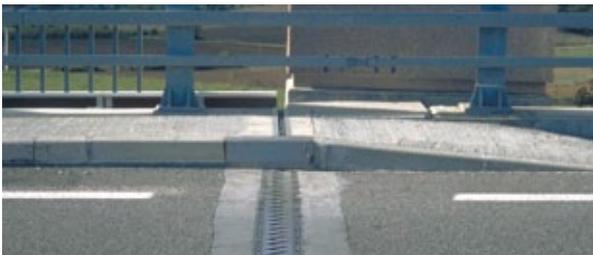
Figure 13 - Abaissement progressif du trottoir en about d'ouvrage

- à ne pas constituer un obstacle saillant pour la circulation automobile (traitement en sifflet par exemple) ;
- à permettre la poursuite de la circulation piétonne (aménagement pour les handicapés, les poussettes) ;
- et à évacuer convenablement les eaux des caniveaux fil d'eau.

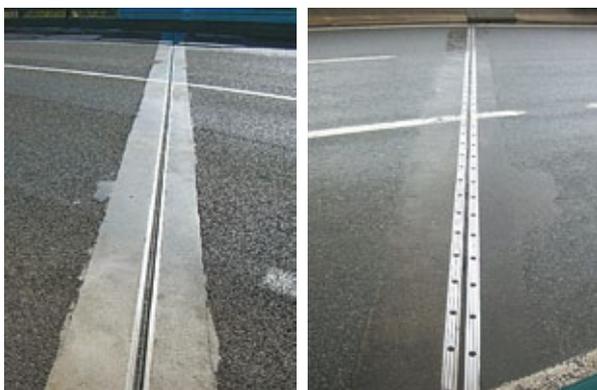
Figure 17 - Exemples de joints à lèvres

Ces joints sont adaptés aux souffles à partir de 50 mm, à tout type de trafic et peuvent s'accommoder d'un biais.

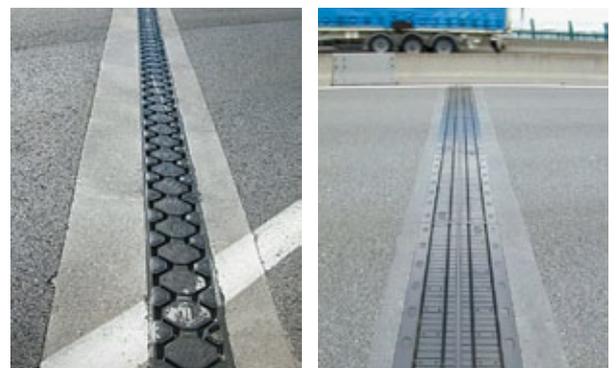
Figure 19 - Exemples de joints à bande : simple à gauche et multiple à droite

Ce joint de dilatation comporte des éléments successifs de même type pour franchir le hiatus.

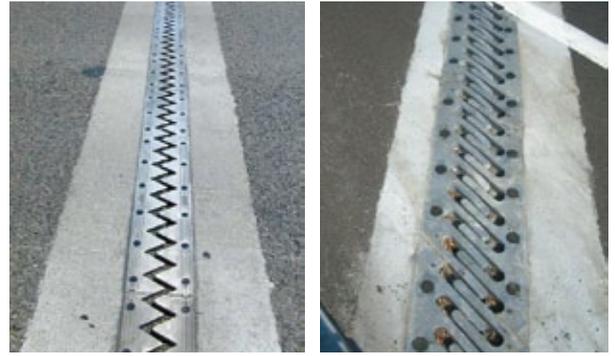
Ces joints sont adaptés aux souffles à partir de 150 mm, et sont réservés aux très grands ouvrages.

Classique sur pont droit

Sur pont très biais

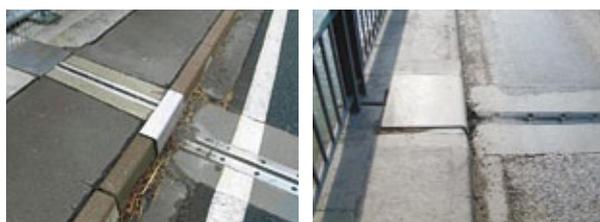
Figure 28 - Exemples de joints de trottoir

Le traitement de la remontée du joint de chaussée au droit des bordures du trottoir et/ou de la retombée du joint de trottoir est spécifique à chaque type de joint. Sur certains types de joints, ces dispositifs sont intégrés dans le corps du trottoir et ne sont pas visibles ; cette partie d'ouvrage pouvant être masquée par une plaque métallique de protection (couvre-bordure).

Joint à lèvres prolongé par un couvre-corniche et par une plaque couvre-bordure

Joint à « plaques glissantes »

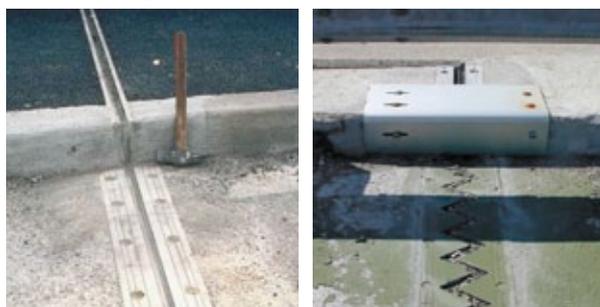
Retombée du joint de trottoir masquant la remontée du joint de chaussée

Présence d'une tôle métallique couvre-bordure

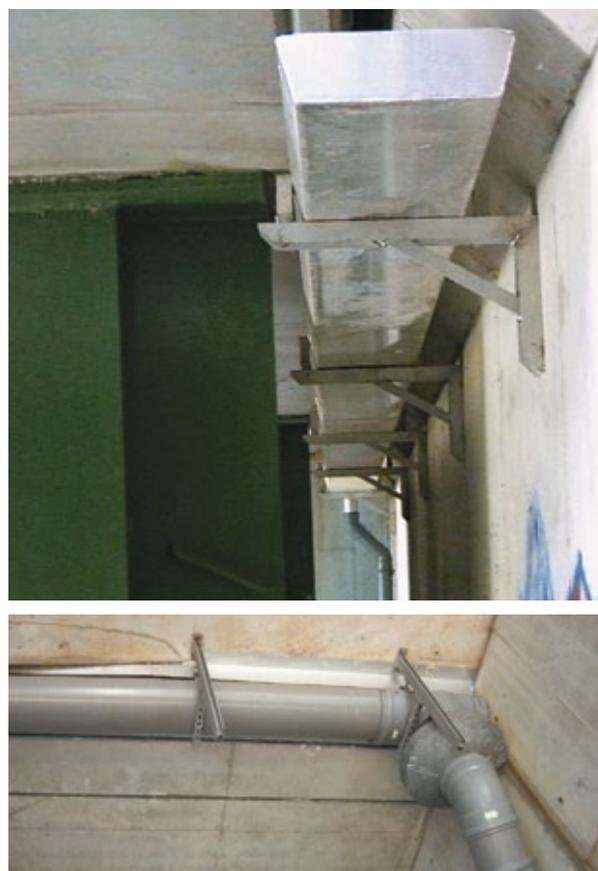
Figure 30 - Mise en place d'un dispositif de récupération des eaux sous le joint de chaussée et les joints de trottoirs

Certains ouvrages dont les extrémités des trottoirs sont dépourvus de joint au niveau de l'étanchéité sont équipés de bavettes et/ou de dispositifs de recueil des eaux fixés en sous-face des ouvrages.

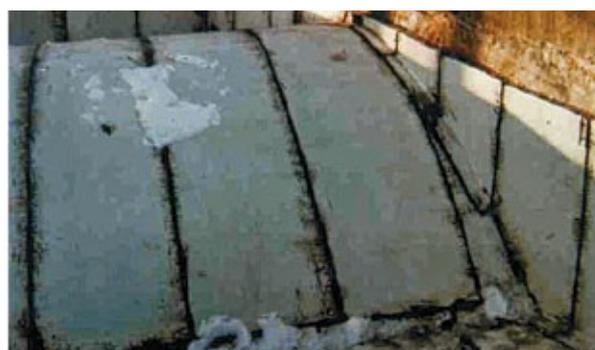
Figure 31 - Exemples d'étanchéité basse sur un pont en maçonnerie

Pour les structures qui comportent un tablier ou hourdis en béton, l'étanchéité est posée directement sur ce support ou par l'intermédiaire d'un renformis, en béton ou en béton bitumineux, d'épaisseur variable permettant de donner une pente transversale et/ou longitudinale. On peut également trouver ces renformis sur des ouvrages où la réfection de l'étanchéité aura nécessité une reprise de l'extrados du tablier.

L'étanchéité est protégée par une couche de roulement, en général en béton bitumineux, ou éventuellement, pour des ouvrages plus anciens, en pavés posés sur un lit de sable.

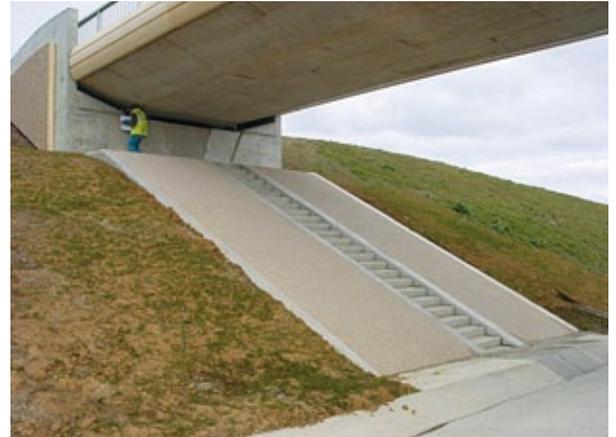
Figure 34 - Vue d'un perré

Les perrés sous travée de rive d'un ouvrage assurent la protection des remblais dans cette zone contre les effets de l'érosion par les eaux de ruissellement et de ce fait participent à la protection des appuis et de leurs fondations. Ils jouent un rôle important dans le système d'évacuation des eaux pluviales puisqu'ils intègrent certains éléments de ce système.

- latéralement, une bordure pour éviter toute amorce de dislocation ;
 - en pied, une cunette bétonnée en prolongement du caniveau bordant la chaussée franchie ou en l'absence de caniveau, un dispositif d'arrêt type murette, longrine BA, enrochements ;
 - en tête, une plate-forme ou risberme située à environ 1,50 m sous l'intrados du tablier et facilitant l'accès à la partie visible de la culée ;
 - un escalier (de préférence non saillant) permettant d'accéder facilement à cette plate-forme ;
 - dans certains cas une ou deux descentes d'eau implantées suivant la ligne de plus grande pente permettant d'évacuer les eaux récupérées dans la cunette du chevêtre de la culée et/ou d'un avaloir (ces descentes d'eau pouvant être situées sous le revêtement du perré).
- Les matériaux constitutifs d'un perré font appel à de nombreux produits. On peut citer :

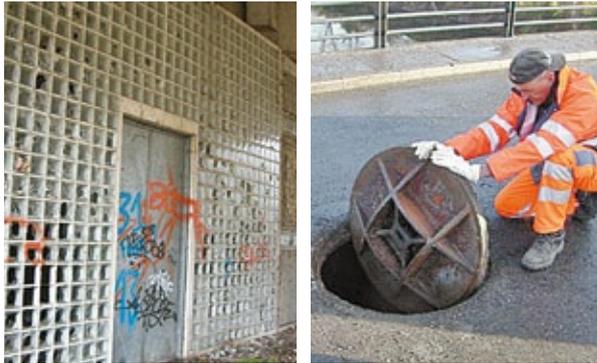
Porte d'entrée d'accès à une culée creuse
 Trou d'homme permettant d'accéder à l'intérieur de l'ouvrage
 Figure 35 - Exemples de dispositifs d'accès

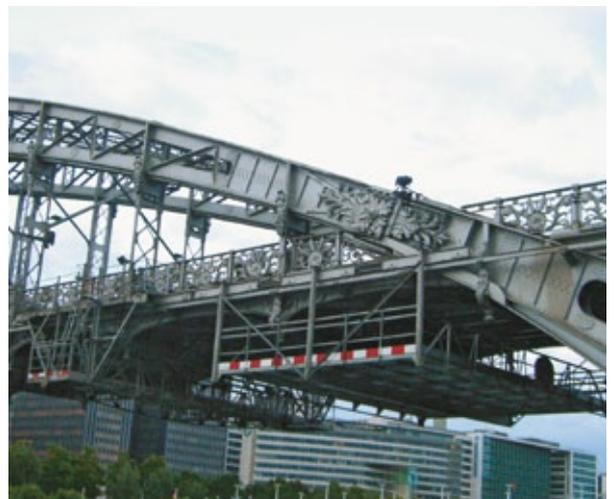
Figure 37 - Exemples de passerelles permanentes de visite

- les passerelles fixes ou mobiles permanentes de visites.

Passerelles mobiles sous le tablier d'un ouvrage métallique

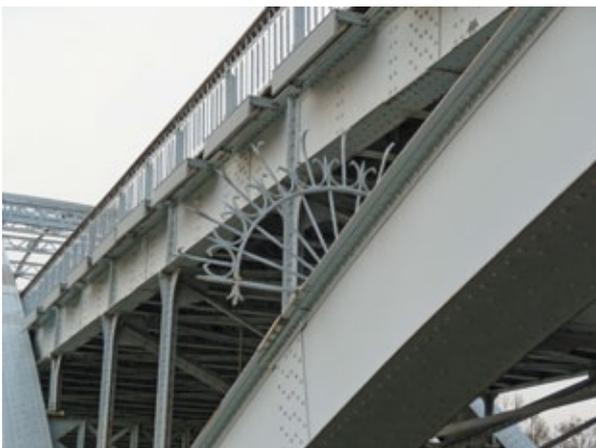
Figure 38 - Exemple d'équipement de protection contre les intrusions

- les grilles de protection contre les intrus ;
- les autres dispositifs tels que les équipements de distribution d'énergie électrique (prises d'énergie, les éclairages et dispositifs annexes tels que les transformateurs, tableaux électriques...) permettant la visite de l'ouvrage.

Ces équipements ne servent que rarement ce qui peut être préjudiciable à leur bon fonctionnement (serrure grippée, tampon d'accès bloqué...).

Ils doivent donc être régulièrement surveillés et maintenus en bon état par le gestionnaire afin de faciliter l'opération de visite et surtout d'assurer la sécurité du personnel chargé de la surveillance ; à défaut, il sera nécessaire de programmer une visite préalable avant toute utilisation. Ceci concerne également les installations électriques.

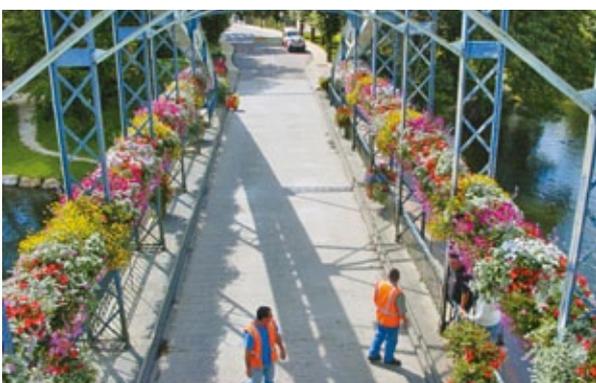
Figure 40 - Présence d'aménagements environnementaux et décoratifs

Jardinières fixées sur les garde-corps

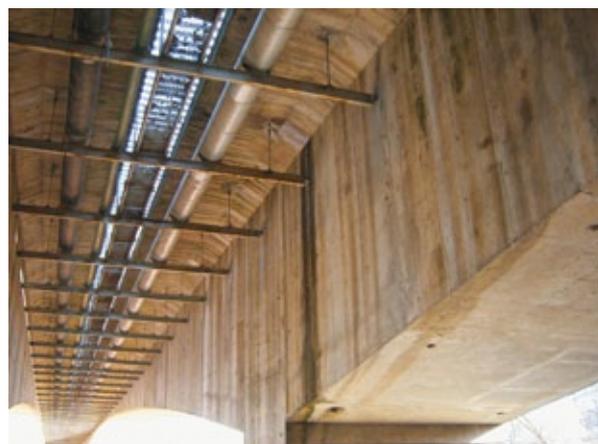
Figure 39 - Présence de canalisations sous les 2 encorbellements centraux

- les éléments de type équipement de voirie : candélabres, portiques ou potences de signalisation, dispositifs interdisant l'accès des véhicules aux zones piétonnes ;
- les réseaux d'appel d'urgence (Rau) et toutes les canalisations d'eaux, de gaz, d'électricité, de téléphone ;
- les jardinières, et les éléments architecturaux et ornementaux (motifs, écussons) et portes drapeaux (bardages, parements rapportés) ;
- les équipements liés à d'autres infrastructures : caténaires, câbles de mise à la terre, abris bus, panneaux, radars.

- fuite d'eau : risque d'endommagement de la structure en cas de rupture d'une canalisation sous pression (en particulier si celle-ci n'a pas été prise en compte au niveau de la conception), en cas de stagnation d'eau à l'intérieur d'un pont caisson (supplément de poids, altération de la précontrainte), ou de rupture de canalisation à l'arrière d'un mur de soutènement (augmentation de la poussée...) ;

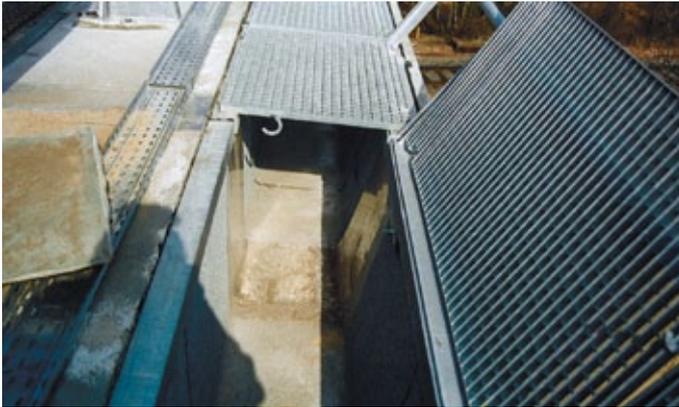
Figure 42 - Exemples d'équipements de sécurité pour l'entretien de corniches caniveau

Grille de protection servant de garde-corps

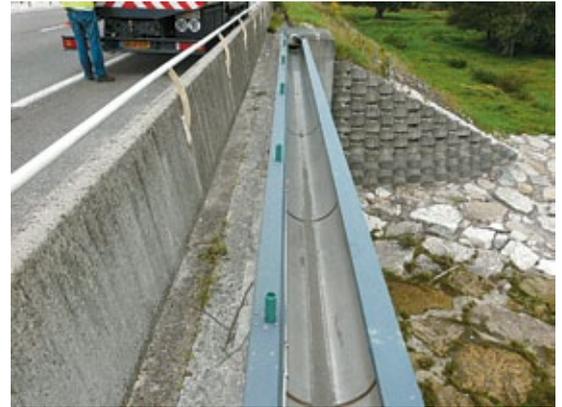
Présence d'une ligne de vie

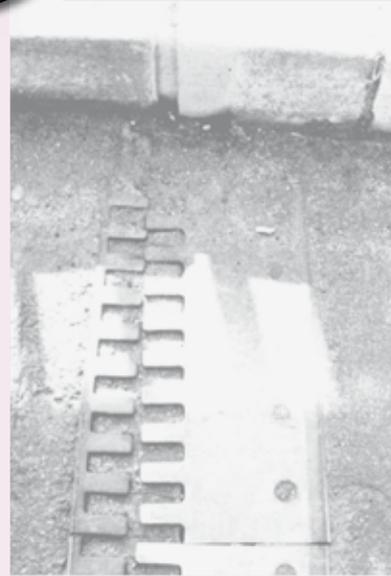
Attention : Ne pas confondre ces décalages transversaux anormaux avec la composante transversale « normale » qui existe sur les ponts courbes et les ponts biais, et qu'il convient d'apprécier lors des inspections détaillées pour juger du comportement normal de l'ouvrage.

Gravité : fonction de l'importance du mouvement. Décaler le tablier lorsque les dents sont en vis-à-vis (voir photo)

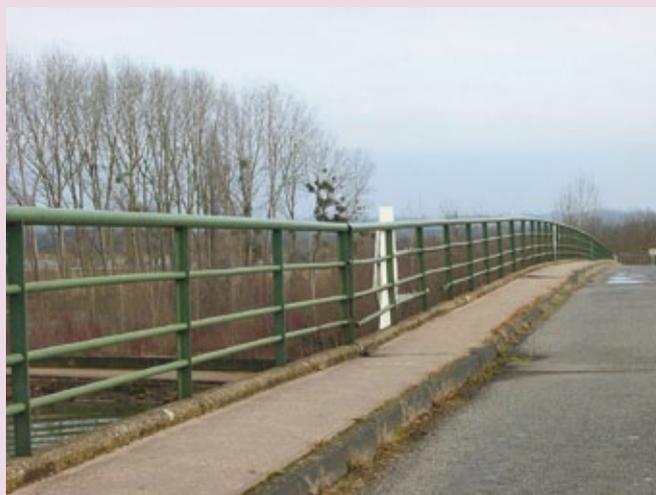
- symptôme éventuel d'un mouvement anormal de la structure :
 - au droit d'un appui ou d'un mur en raison d'un mouvement de celui-ci (tassement, affouillement) ;
 - à mi-travée d'un pont, en raison d'une insuffisance de résistance à la flexion du tablier (flèche), d'un phénomène de fluage non prévu (tablier en béton précontraint principalement) ;
 - dilatation contrariée du garde-corps (en extrémité) ;
 - dilatation contrariée du garde-corps en partie courante (différence d'inertie thermique entre la structure et le garde-corps - effet thermique d'origine climatique) ;
 - serrage trop fort de la boulonnerie de liaison ;
 - erreurs de conception n'autorisant pas une libre dilatation.

Gravité : désordres pouvant être très graves en cas de problème de structure (tassement d'appui) ou de forte dégradation des ancrages.

Suites à donner : examen complet de l'ouvrage en particulier des autres équipements pour contrôler s'ils présentent les mêmes anomalies : alignement des bordures de trottoir ou des corniches. Analyse des désordres qui peut conduire, selon les cas :

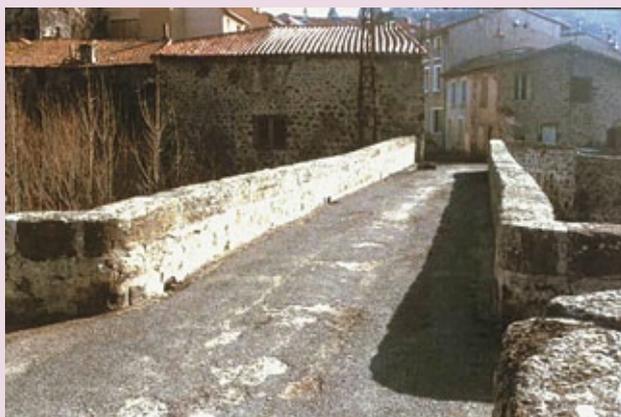
- choc de véhicule ;
- mouvement anormal de la structure ;
- pour un pont en maçonnerie, décollement de bandeau du aux charges roulantes trop proches du parapet ou aux effets du gel dans le matériau de remplissage, excès de compression ;
- pour un mur de soutènement, poussée excessive du remblai soutenu, défaut de fondation.

Gravité : variable en fonction de l'étendue (choc) et/ou de l'importance du déversement.

Suites à donner : examen complet de l'ouvrage en particulier des autres équipements pour contrôler s'ils présentent les mêmes anomalies.

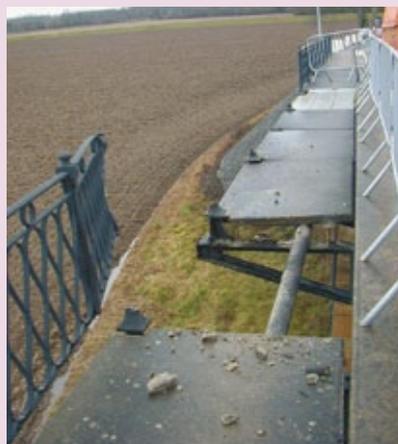
Causes probables :

- choc de véhicule ;
- vol et/ou vandalisme

Destruction du garde-corps suite à un choc de véhicule

Gravité : désordre pouvant être grave pour le garde-corps, pour la sécurité des personnes, variable pour la structure.

R : réparation après analyse des désordres (structure endommagée ou non).

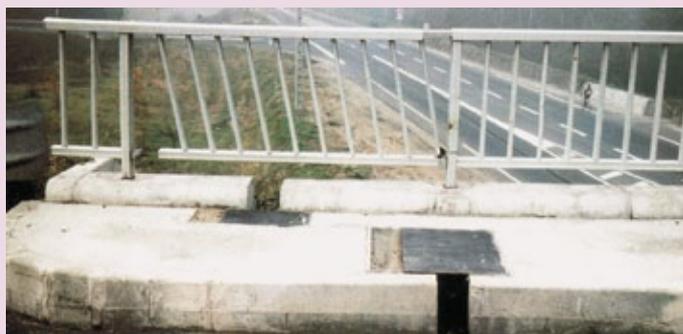
Causes probables :

- dilatation contrariée ;
- corrosion au droit du manchonnage ;
- intrusion d'un corps étranger ;
- serrage trop fort de la boulonnerie de liaison ;
- erreurs de conception n'autorisant pas une libre dilatation.

NB : le mouvement libre s'observe par les traces de frottement sur les parties coulissantes.

Défaut de fonctionnement du manchon de dilatation

Gravité : désordre grave s'il entraîne un blocage de la structure et/ou une détérioration de l'équipement.

Suites à donner : analyse du désordre ; revoir éventuellement la conception du dispositif.

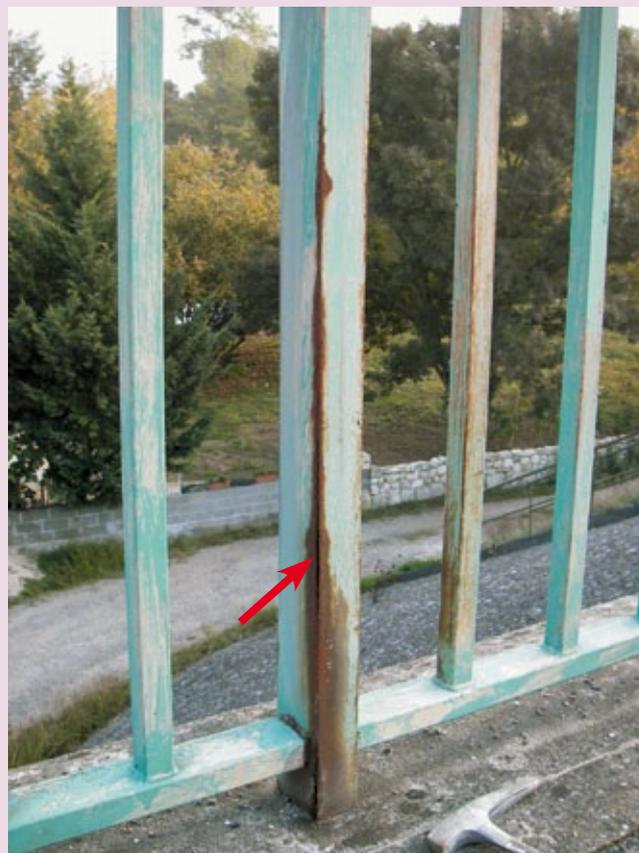
- a) fissuration dans les angles par écrouissage de l'acier ;
- b) déformation ou éclatement par le gel de l'eau stagnante à l'intérieur du profil : les trous prévus pour l'évacuation n'ont pas été percés ou ont été colmatés par la peinture.

Gravité : assez grave si de nombreux éléments sont affectés.

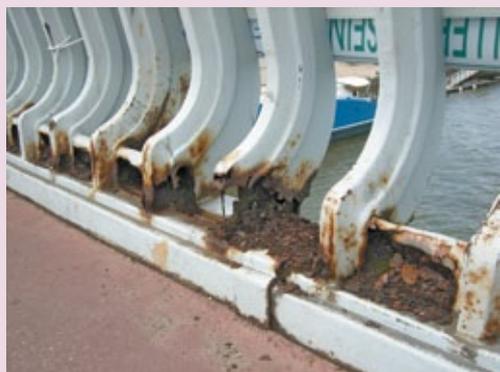
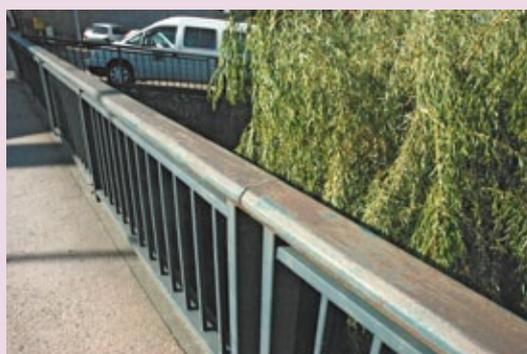
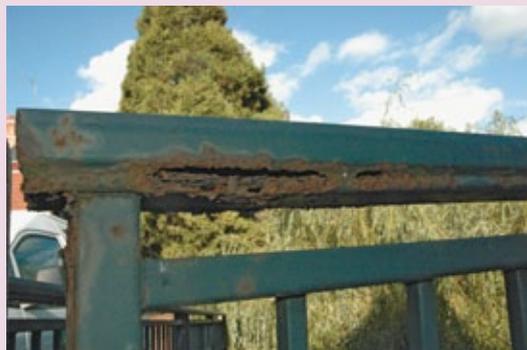
Causes probables :

- galvanisation trop ancienne ou mal faite ;
- revêtement vieillissant, protection inefficace ;
- défaut de mise en œuvre ;
- atmosphère corrosive (fumées, industrie, atmosphère marine) ;
- exposition aux sels de déverglaçage, aux embruns ;
- potentiel électrique dû à une circulation de courants vagabonds.

Gravité : variable suivant l'étendue et la localisation du désordre.

L'état de la corrosion peut être déterminé par référence à l'échelle des degrés d'enrouillement des surfaces peintes. Les zones de cloquage de la peinture peuvent révéler la présence d'une corrosion sous-jacente.

ES : si la zone de corrosion est peu étendue, une réfection locale de la protection anti-corrosion est possible.

R : en cas de corrosion avancée, prévoir la réfection totale de la protection contre la corrosion, voire, en cas extrêmes, le remplacement du, ou des, éléments.

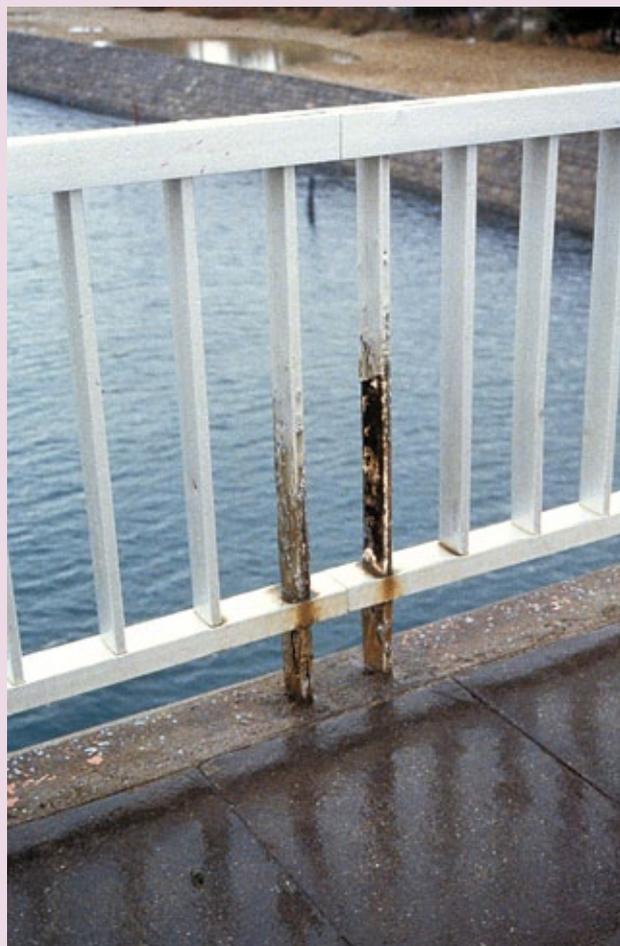
corrosion galvanique par création d'un courant électrique entre deux parties d'un garde-corps constitué de métaux différents non isolés (aluminium/acier principalement).

Corrosion galvanique entre le montant en acier et le capotage en aluminium

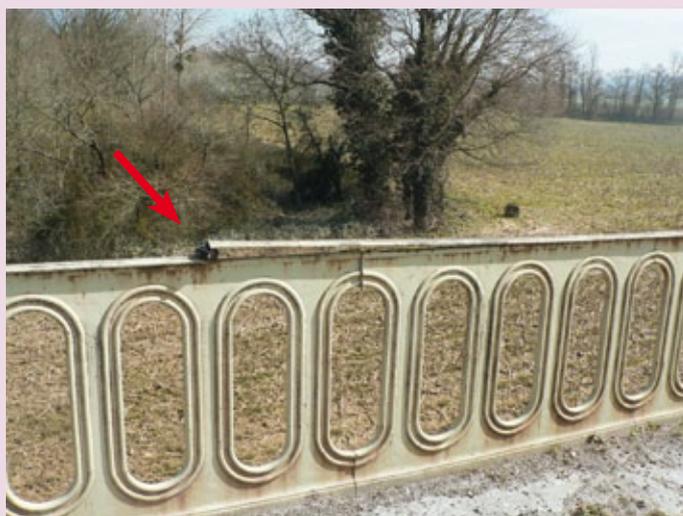
- corrosion pouvant être associée à une fragilité à la rupture de la fonte.

Gravité : moyenne, à apprécier selon l'importance du phénomène.

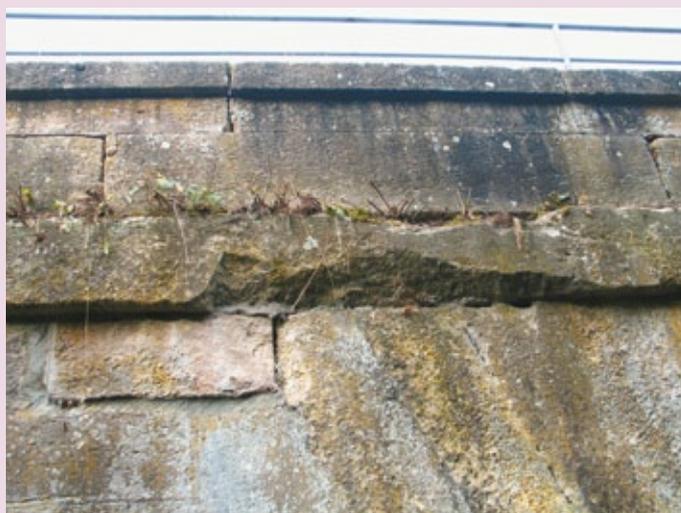
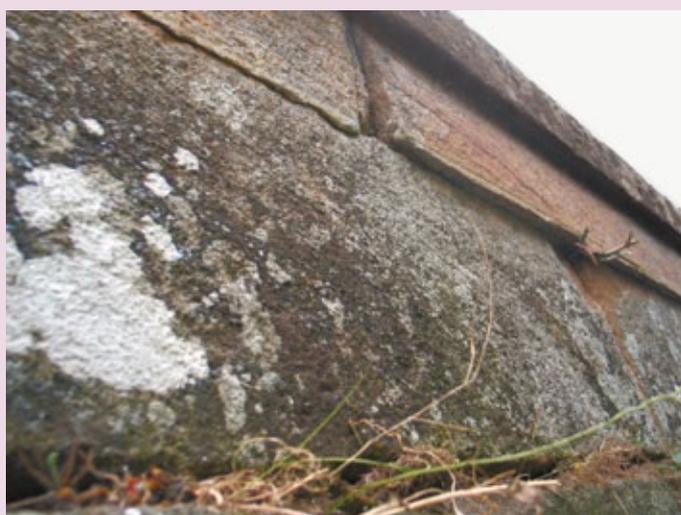
- chocs, érosion, gel, dissolution du joint et/ou de la pierre.

Disjoints, cavités et descellement de pierres sur la face extérieure du parapet

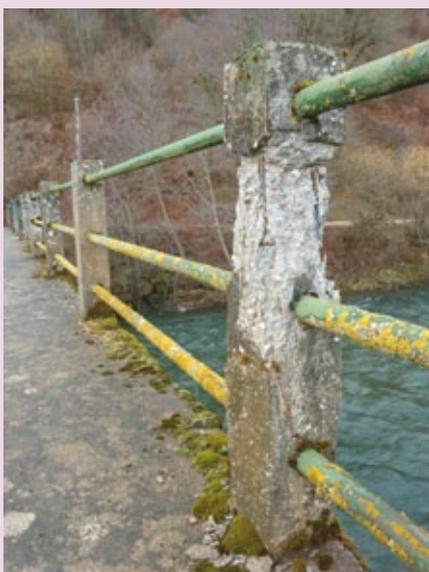
Détérioration avancée de poteau

ES/R : reprise des zones dégradées et/ou traitement de surface avec des produits spéciaux moyennant des précautions particulières.

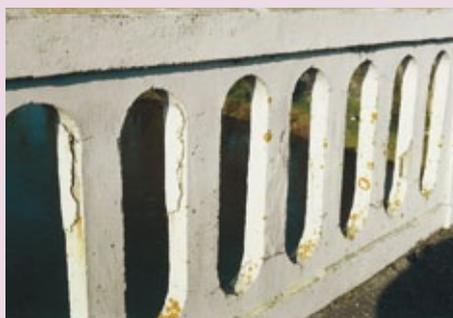
Éclats sur garde corps béton

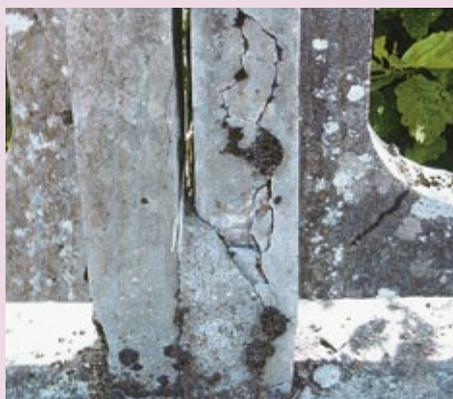
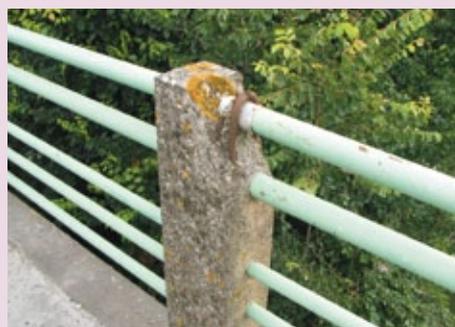
Blocage de la dilatation entre les lisses et les poteaux

Gravité : à apprécier en fonction de l'étendue des dégradations et des risques de mise en cause de la sécurité des personnes.

Suites à donner : analyse des dégradations avec éventuellement investigations complémentaires : carbonatation, chlorures.

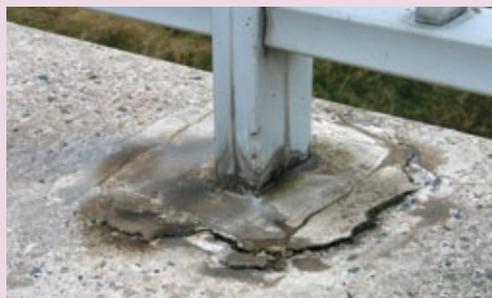
Défaut de scellement d'un garde-corps

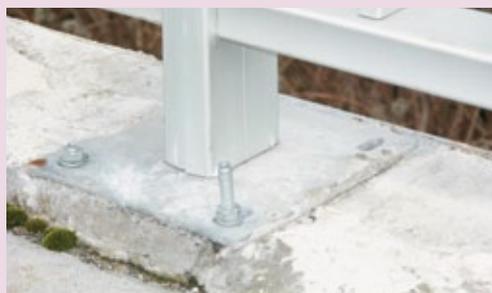
Absence d'un boulon + visserie desserrée

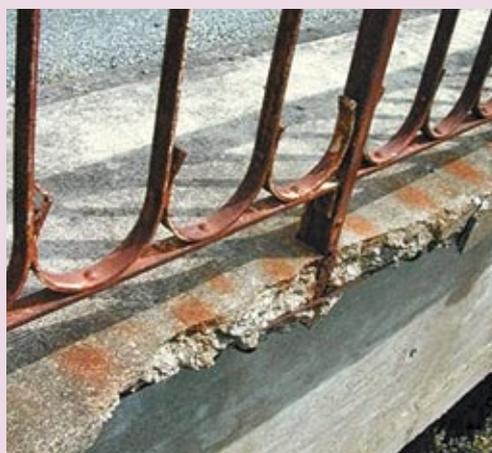
Dégradation de la zone d'ancrage des montants

Gravité : désordre à suivre dans le temps car possibilité de rupture de la liaison et mise en cause de la sécurité des personnes.

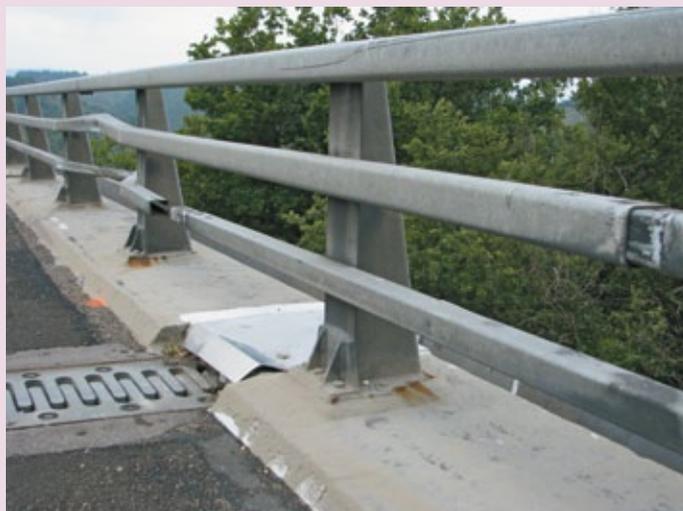
- chocs, accident..

Gravité : variable suivant le choc, les parties détériorées (sur le dispositif de retenue et/ou le support) et éventuellement la mise en péril du support et des usagers.

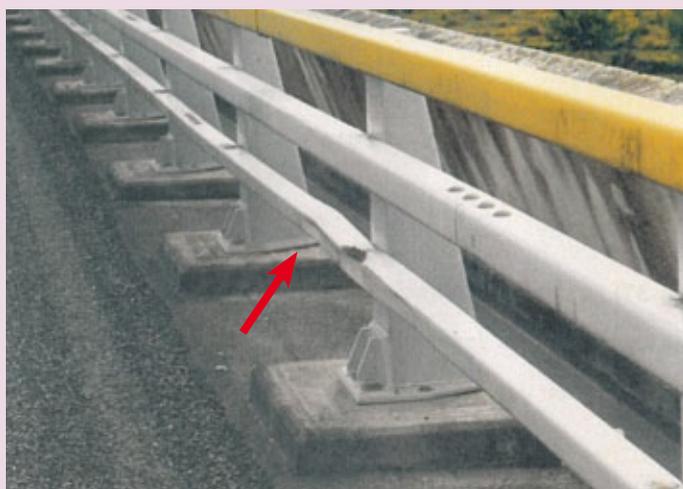
Fiche 2.12 – Déformations, ruptures, absence des lisses et/ou des montants

Causes probables :

Suites à donner : mise en sécurité immédiate.

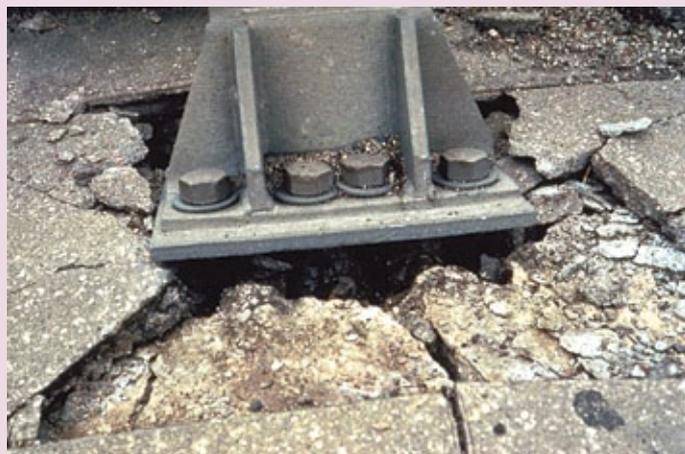
Fiche 2.13 – Déformation, rupture des ancrages de liaison à la structure

Supports et/ou platines et/ou vis d'ancrage tordus ;
désagrégation du béton autour de l'ancrage (fissures, épaufrures).

le plus souvent il s'agit de chocs sur les dispositifs de retenue (éventuellement associés à une absence de vis fusibles, à un mauvais dimensionnement et/ou à un défaut d'exécution de la zone d'ancrage...).

Gravité : très importante avec mise en cause de la sécurité.

Suites à donner : mise en sécurité immédiate.

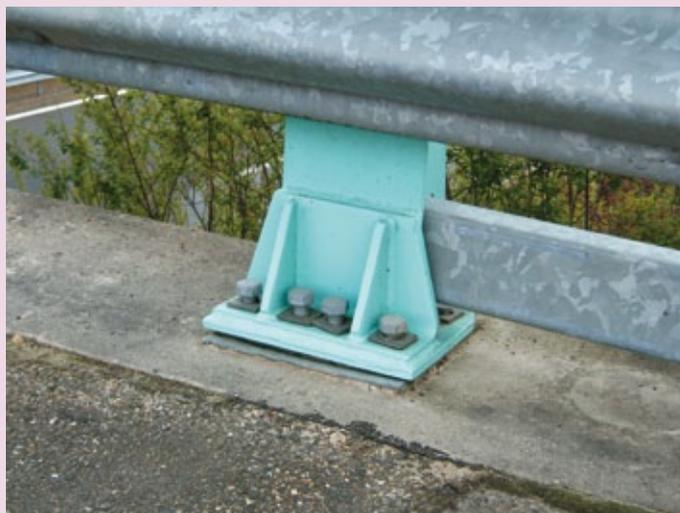
- serrage insuffisant ou desserrage des boulons (absence de contre écrous par exemple) ;
- protection contre la corrosion insuffisante (des vis d'ancrage) ;
- absence de boulons.

Desserrage des boulons d'ancrage

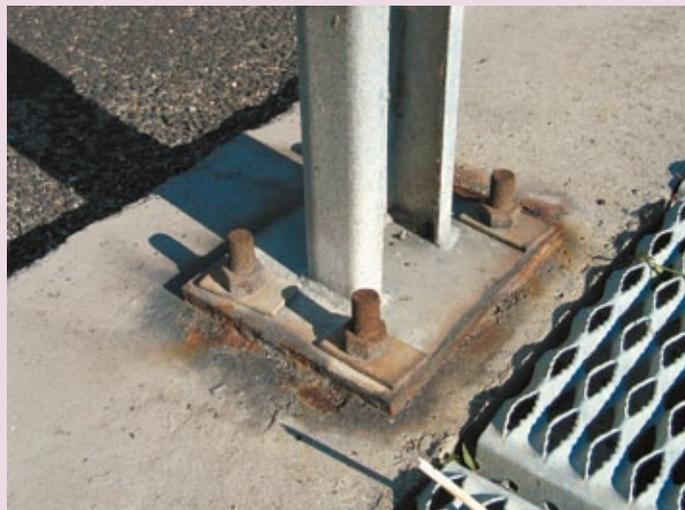
Corrosion des parties visibles des ancrages

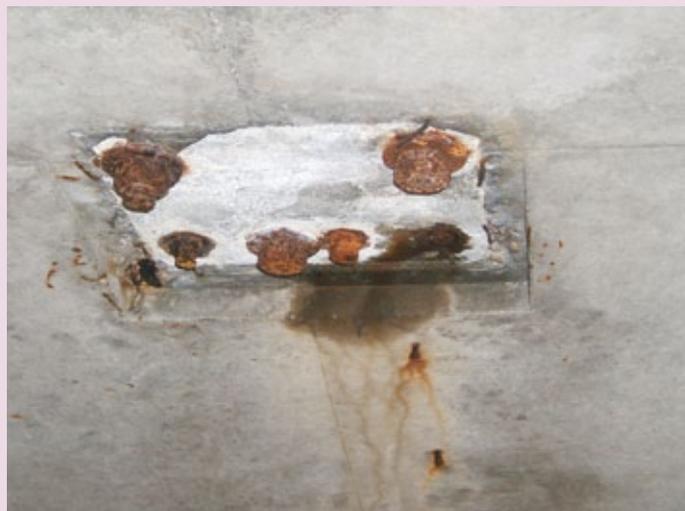
Écoulement d'eau le long des tiges avec humidité en intrados et corrosion de la visserie de fixation

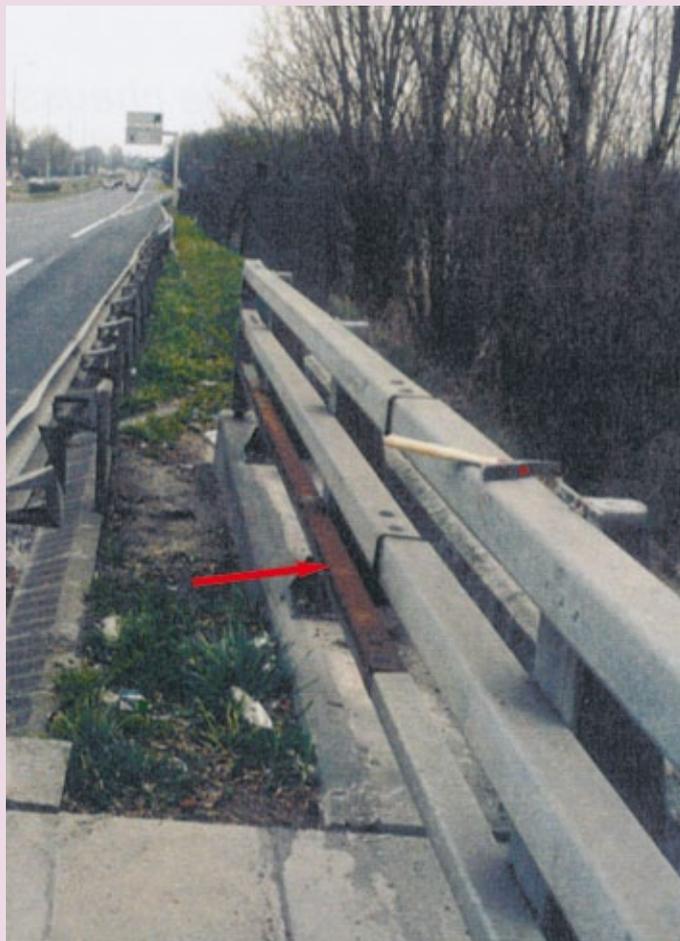
- galvanisation mal réalisée ou trop ancienne,
- revêtement vieillissant, protection inefficace,
- atmosphère corrosive (fumées, sels de déverglaçage, industrie, atmosphère marine),
- potentiel électrique dû à une circulation de courant vagabond ou couple galvanique,
- frottements lors d'un choc accidentel,
- frottements entre éléments (par exemple, aux extrémités de l'ouvrage, au niveau du raccordement entre la BN4 et la glissière).

Gravité : de faible à grave selon le nombre d'éléments concernés et le degré de corrosion.

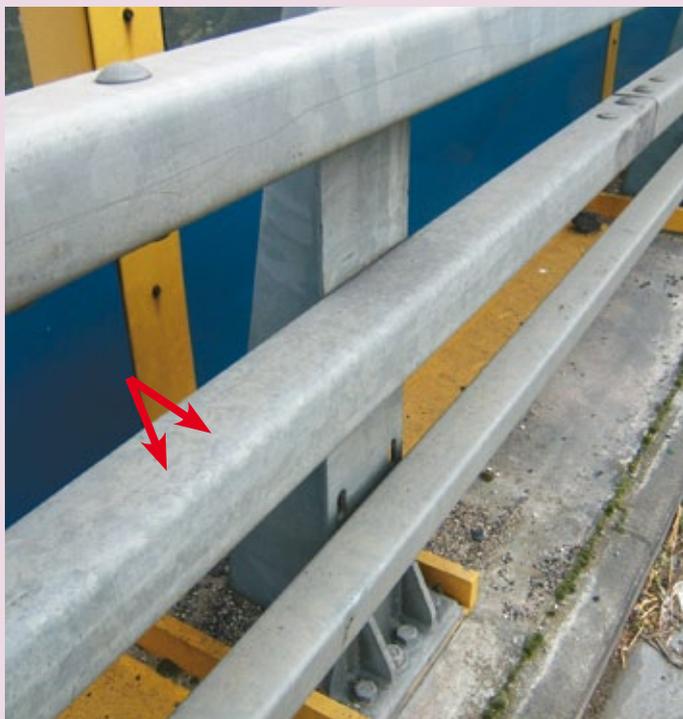
- oubli de mise en place des fixations ;
- écrous/vis non serrés.

Gravité : variable selon le nombre d'éléments concernés ; peut être important car il diminue l'efficacité du dispositif.

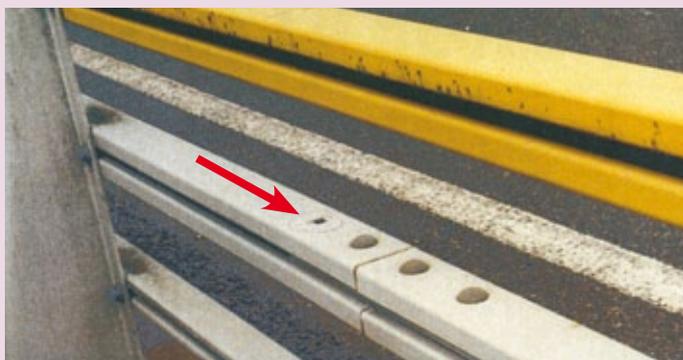
Fiche 2.17 – Défauts de fixations d'éléments

Suites à donner : mise en sécurité immédiate.

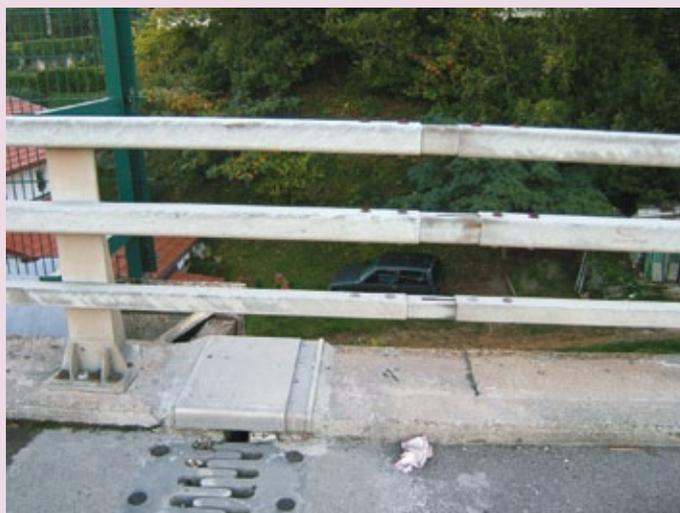
NB : dans le cas de grand souffle, il existe des systèmes de passage de joint de chaussée qui permettent le positionnement montré sur la photo ci-contre en rétablissant la continuité des lisses.

Les 3 manchons de dilatation de la BN4 sont au droit d'un joint

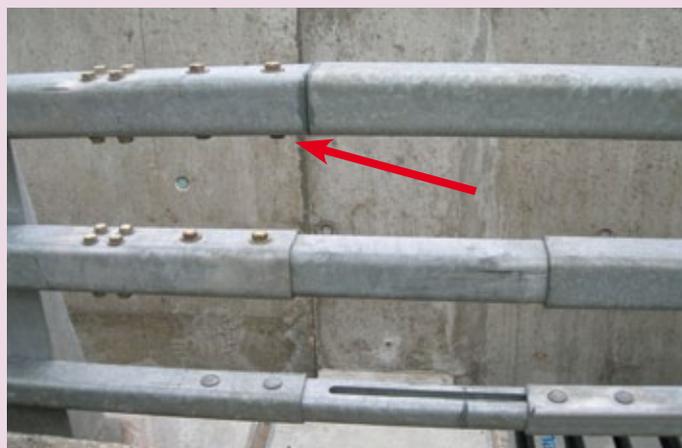
- mauvaise positionnement à la mise en œuvre ;
- mauvais positionnement des étriers de dilatation ;
- trop fort serrage des écrous des manchons, pouvant entraîner la détérioration des poteaux adjacents ou le déboîtement du manchon suivant ;
- comportement anormal de la structure : fluage excessif par exemple, positionnement du point fixe.

Gravité : variable en fonction du nombre de défaut - Peut être importante en cas de mise en cause de la sécurité des usagers.

Suites à donner : analyse du désordre. En cas de système « Transpec » ou similaire, vérifier son fonctionnement.

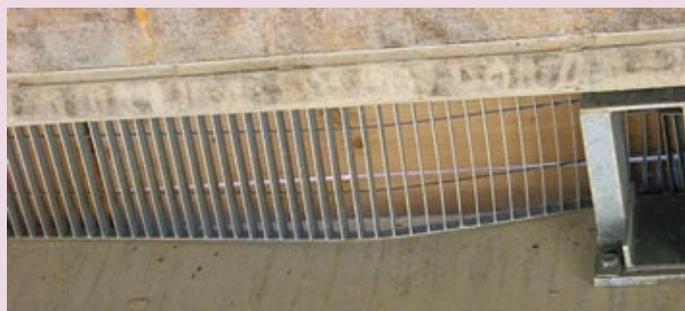
- à la suite d'accident ou de travaux sur l'ouvrage des éléments ont été abîmés, n'ont pas été remis en place ou sont tombés ;
- des fixations sont déficientes ;
- le vol ou le vandalisme peuvent être aussi une cause d'absence ou de détérioration.

Gravité : très importante vis-à-vis de la sécurité des personnes

Suites à donner : dans certains cas, mise en sécurité immédiate.

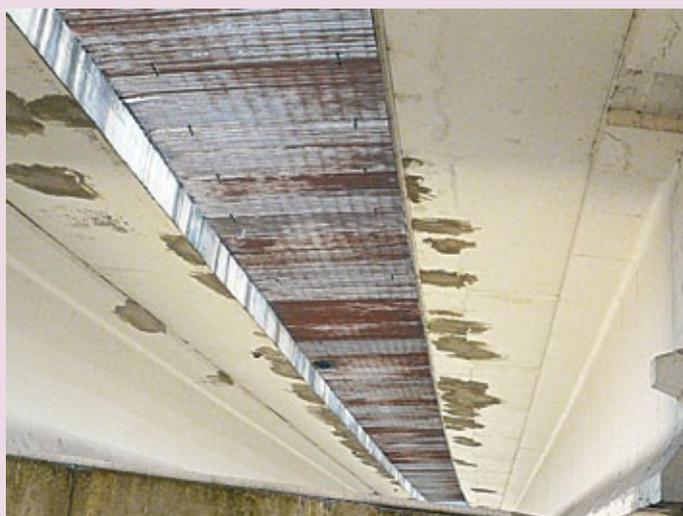
D'autres causes sont possibles comme les défauts de mise en œuvre de cette protection, les chocs.

Gravité : variable si la corrosion est faible, peu grave, sinon la tenue de la pièce et donc la sécurité des personnes peut être mise en cause.

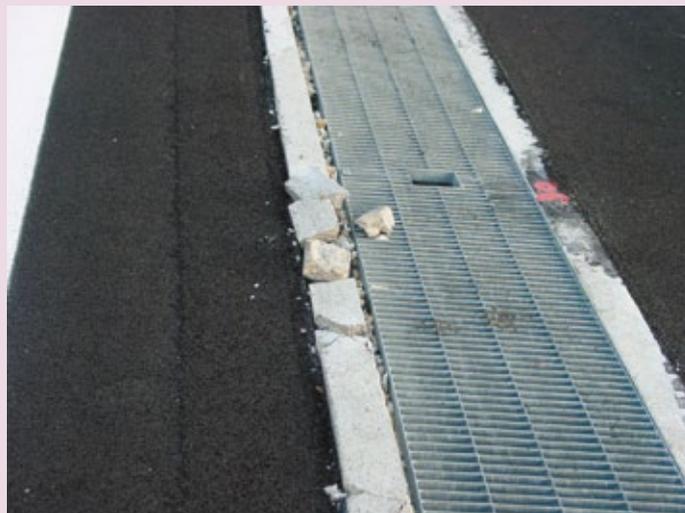
à la suite de mouvements anormaux de la structure, de détérioration de la zone d'appui (chocs) ou d'erreur de conception le dispositif peut échapper de sa zone d'appui ou venir en butée sur le béton.

Gravité : très importante vis-à-vis de la sécurité des personnes (usagers de la voie portée et/ou de la voie franchie, promeneurs) car cela peut entraîner la chute d'un élément.

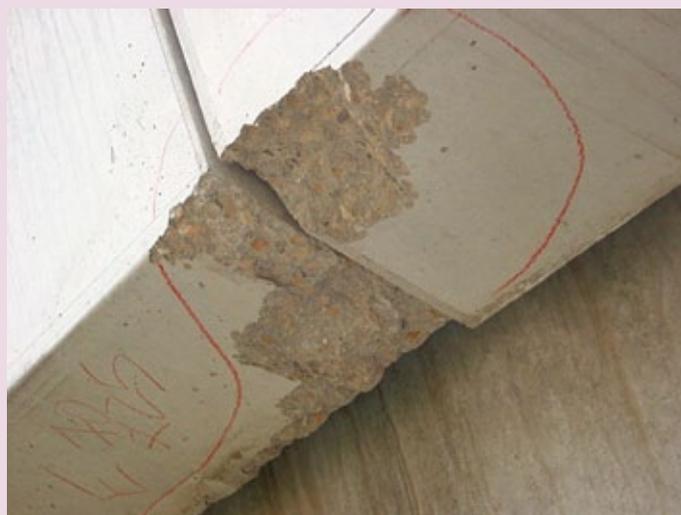
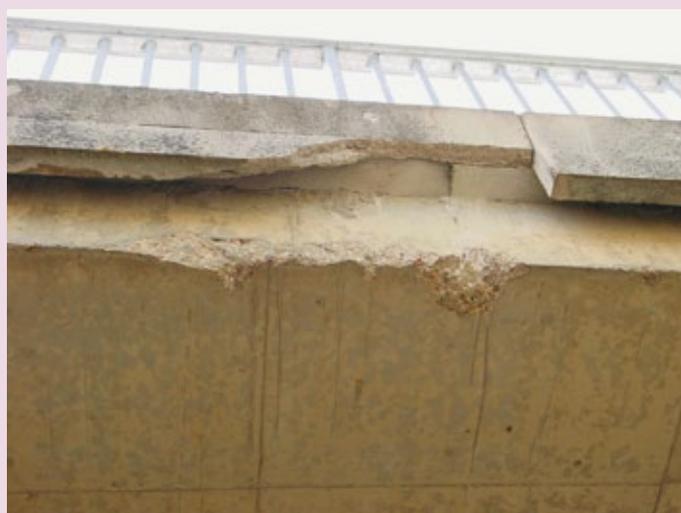
- petits éclats à la construction de l'ouvrage, il peut s'agir d'un défaut de décoffrage ou d'un choc lors du stockage, de la manutention ou de la pose de corniches préfabriquées ;
- pendant la vie de l'ouvrage les éclats peuvent résulter d'un choc accidentel sur la corniche ou sur le garde-corps scellé dans cette corniche.

Gravité : faible à importante s'il y a un risque de chute d'élément de béton ou un risque de descellement du garde corps.

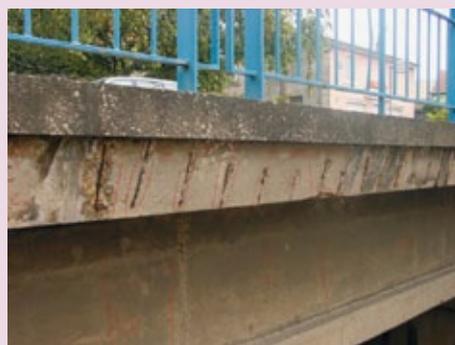
sur face latérale

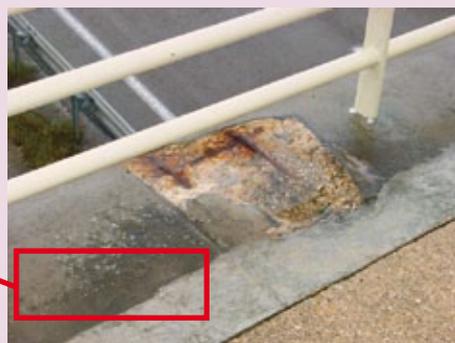
en face supérieure

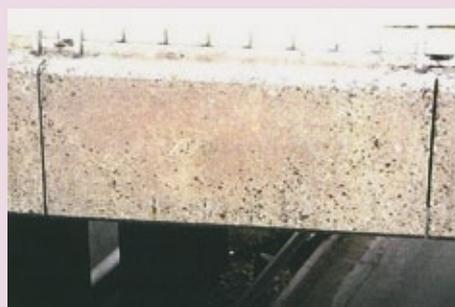
Nota : la présence d'armatures affleurantes à la surface du parement qui provient de défaut de calage lors du bétonnage peut évoluer vers des éclatements du béton par propagation de la corrosion.

armatures affleurantes à la surface du parement

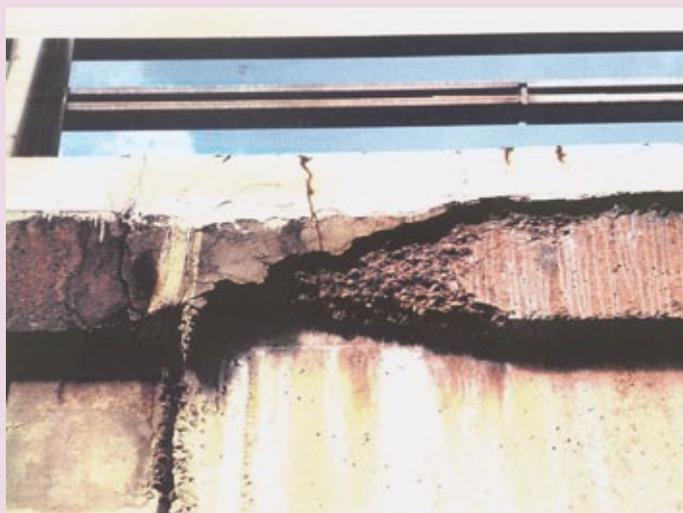
- jeu initial insuffisant ou absence de jeu entre deux éléments de corniche au droit d'un joint de dilatation ;
- mouvement d'appui ;
- contact anormal en about d'ouvrage (phase ultime d'un désordre signalé en fiche 4.6) .

Gravité : à apprécier en fonction de l'origine du désordre ; peut être grave s'il y a un risque de chute d'élément de béton ou un risque de descellement du garde corps. Peut être le signe d'un comportement anormal de la structure.

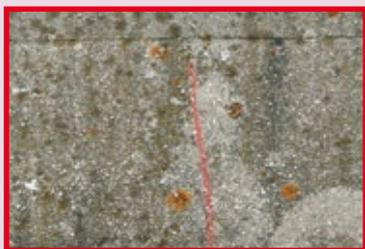
reprise de bétonnage (corniches coulées en place)

défaut de cure (accentuation de l'effet du retrait de dessiccation)

Gravité : Faible.

Suites à donner : Aucune en cas de fissuration mineure. En cas de fissuration importante, le traitement est à définir en fonction de l'agressivité de l'environnement.
