Guide d'application de l'instruction technique surveillance et entretien des ouvrages d'art

Fascicule 21 - Équipements des ouvrages d'art

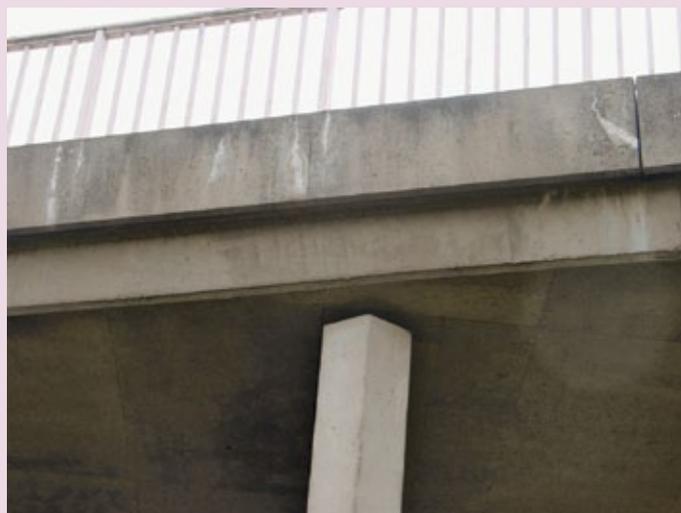
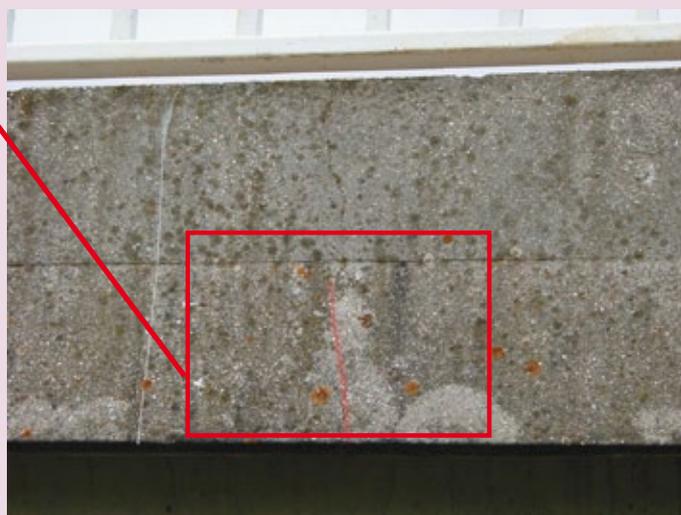
défaut de cure (accentuation de l'effet du retrait de dessiccation)

Gravité : Faible.

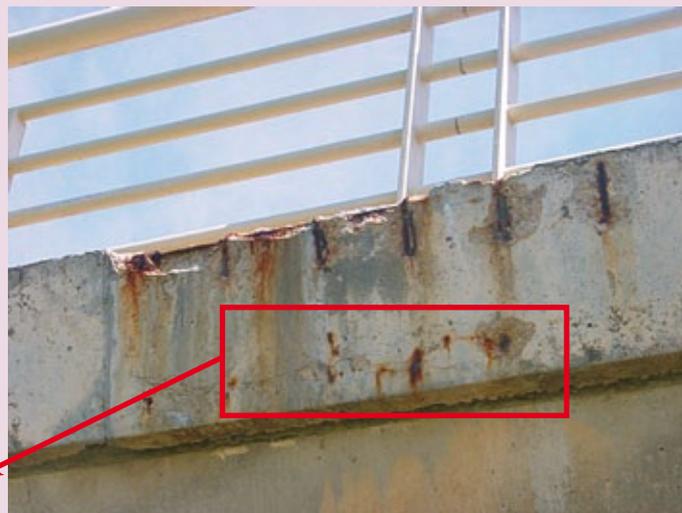
ces fissures peuvent constituer le premier signe de corrosion des armatures verticales (cadres) ou horizontales, pouvant résulter d'un faible enrobage, de la carbonatation, de la présence de chlorures ou d'une forte porosité du béton. Les taches de rouille constituent le stade suivant.

Gravité : Faible, mais évolution vers éclats de béton.

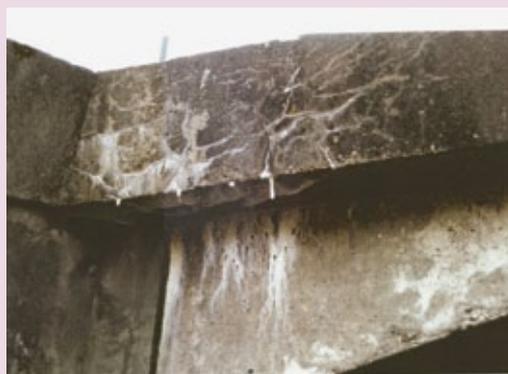
- a) compression excessive pouvant être engendrée par deux pièces en contact avec absence ou insuffisance de jeu entre deux éléments de corniche au droit d'un joint de dilatation ou en about d'ouvrage ;
- b) mise en traction des éléments de corniche dans les zones de moment négatif sur pile sur ouvrage hyperstatique ;
- c) insuffisance d'armatures de freinage au droit du scellement garde corps choc sur le poteau du garde corps.

Gravité : a) généralement faible mais évolutif ;
b) faible ;
c) risque éventuel pour la sécurité des usagers.

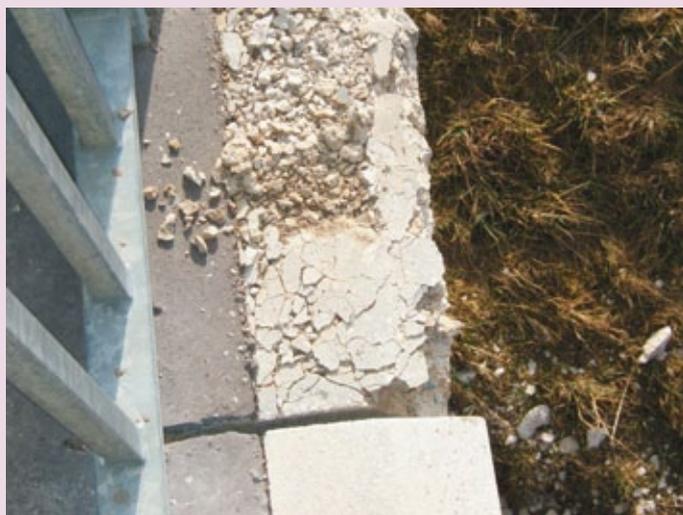
formulation du béton inadaptée pour résister aux cycles gel-dégel.

Gravité : Grave si le phénomène est avancé.

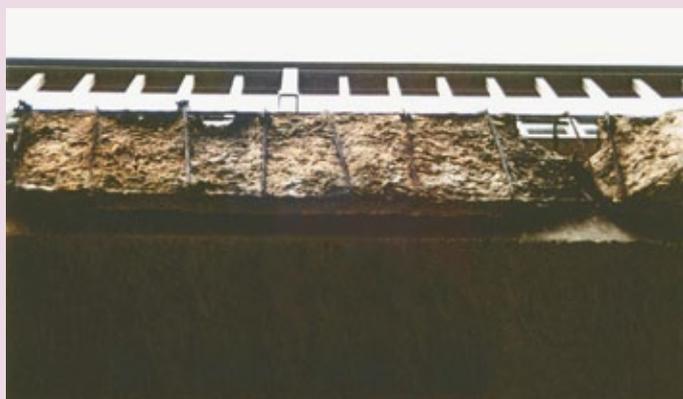
En cas de présence d'usagers sous l'ouvrage risque de chute de morceaux de béton.

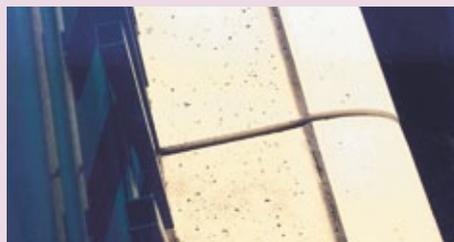
bullage

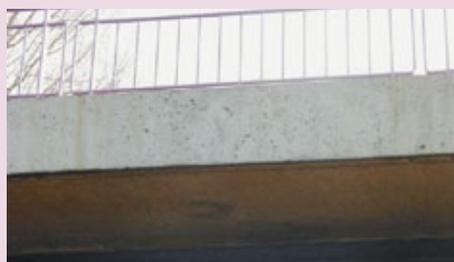
nids de cailloux

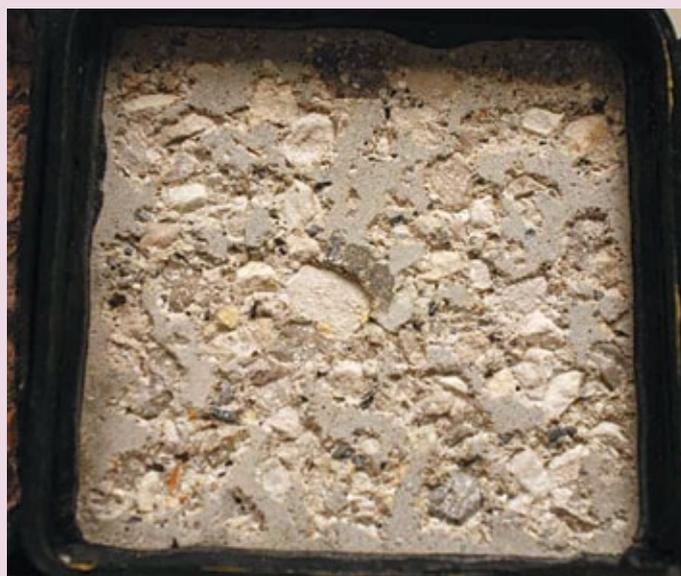
effet conjugué des cycles de gel-dégel et des sels de déverglaçage.

Gravité : Variable ; ce processus peut dénuder rapidement les armatures de béton armé et mettre en cause éventuellement la sécurité.

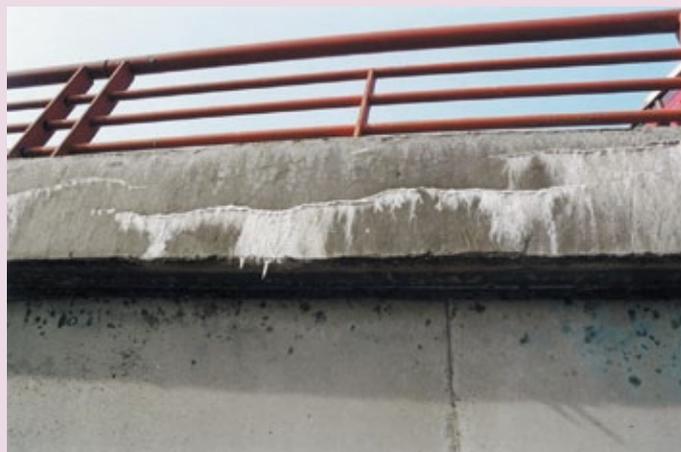
elles résultent de l'entraînement de la chaux par les eaux percolant à travers le béton.

Elles sont révélatrices d'un béton poreux ou de fissuration.

Gravité : Moyenne : en percolant à travers le béton l'eau peut également corroder les armatures ; désordre évolutif et donc à traiter à court terme.

Suites à donner : détermination de l'origine des venues d'eau.

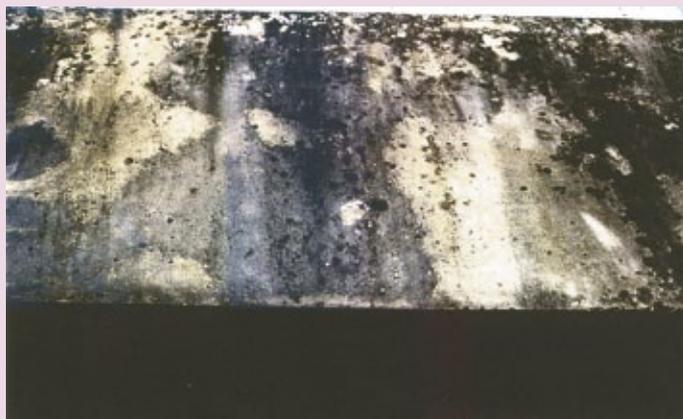
défaut d'entretien associé le plus souvent à un fruit de parement non-autonettoyant et/ou à une exposition prédominante à l'ombre ;

défaut de l'évacuation des eaux : pente du trottoir orientée dans le mauvais sens.

Gravité : faible à court terme ; assez importante à plus long terme car ces désordres peuvent être à l'origine d'une corrosion des armatures engendrant des éclats de béton.

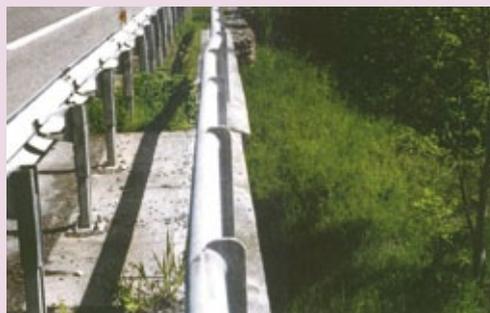
a)

- de simples défauts de pose ;
- d'interventions antérieures : vérinage, réfection des bossages d'appui (situé au droit d'un appui). Ils peuvent toutefois être révélateurs de désordres beaucoup plus graves, par exemple :
- une défaillance de la liaison avec la structure ;
- un vieillissement important du matériau (fluage du béton armé ou précontraint) ;
- un désordre de la structure et/ou des dispositifs d'appui : tassement d'appui, flèche).

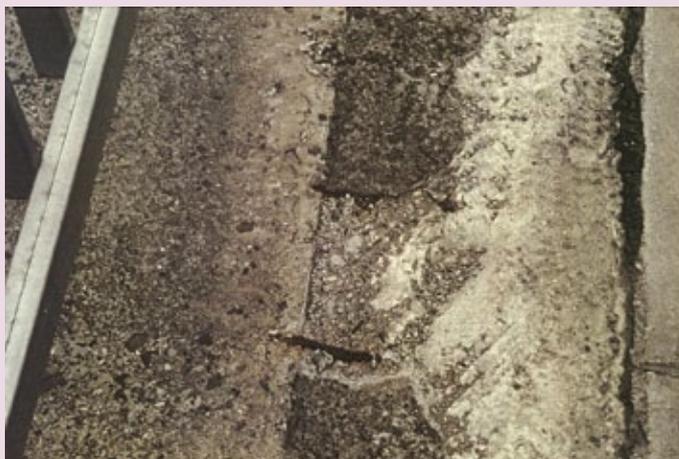
- défaut d'enrobage ou enrobage devenu inefficace (carbonatation, chlorures).

Armatures de liaison apparentes et éclats de béton

Gravité : faible à forte en cas de corrosion avancée.

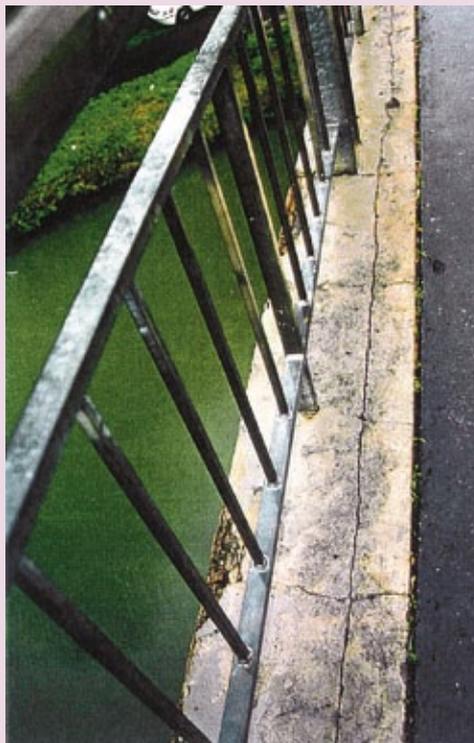
défaut de mise en œuvre, retrait du béton.

Gravité : peut être importante en raison du risque, à terme, d'une corrosion des armatures de liaison.

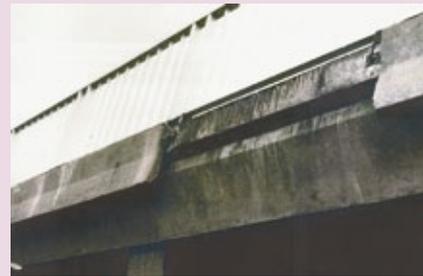
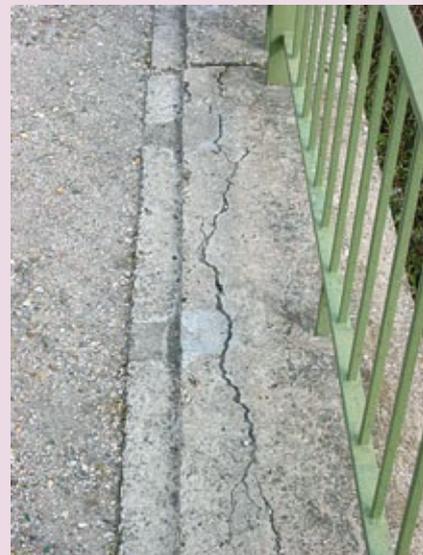
- des dispositions constructives inadaptées :
 - faible nombre des liaisons ;
 - risque important de pénétration d'eau ;
- sollicitations mécaniques excessives (chocs par exemple).

Fissuration entre liaisons

Gravité : grave à très grave – à apprécier en fonction des risques de chute d'un élément sur les usagers de la voie franchie, voire des risques d'affaiblissement et/ou de disparition du dispositif de retenue scellé dans la corniche. Risque de pénétration d'eau entre la corniche et le bord du tablier.

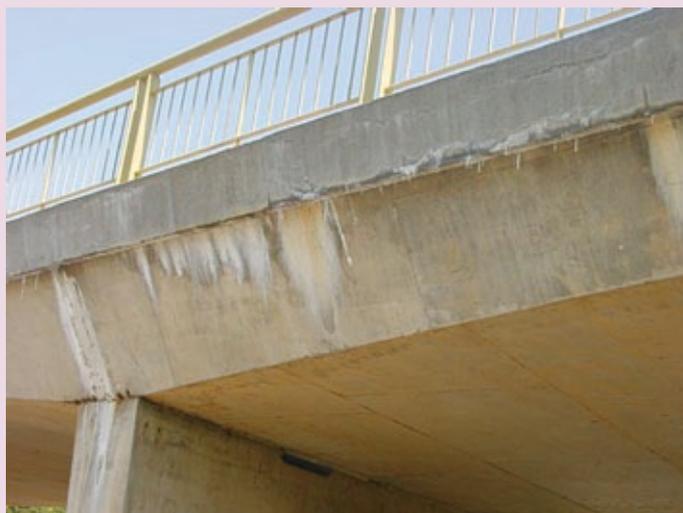
défaut d'étanchéité aggravé par une mauvaise exécution de la surface de reprise du béton.

Gravité : importante en cas de coulures de rouille traduisant la corrosion des armatures de liaison.

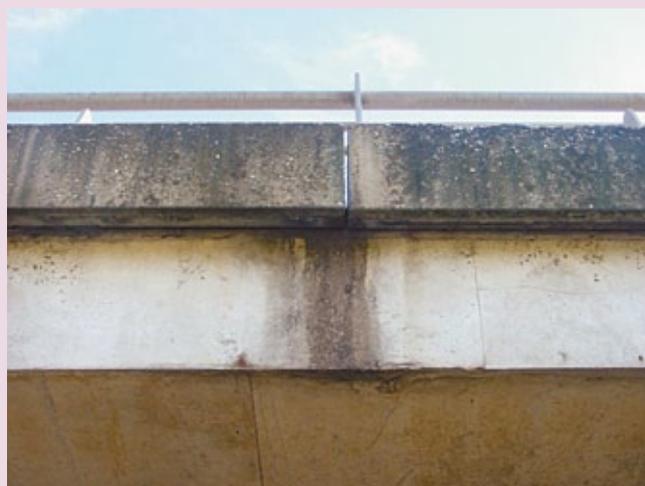
a)

- absence de traitement ou traitement défectueux (vieillesse des produits) des joints entre éléments de corniche ;
- absence de larmier ou goutte d'eau.

Gravité : faible à court terme, avec mise en cause de l'esthétique par les traces d'écoulement ; importante à plus long terme avec risque de corrosion des armatures à apprécier en fonction de l'importance de ces écoulements, du type de l'ouvrage (présence par exemple de précontrainte transversale) et de l'environnement (salage fréquent).

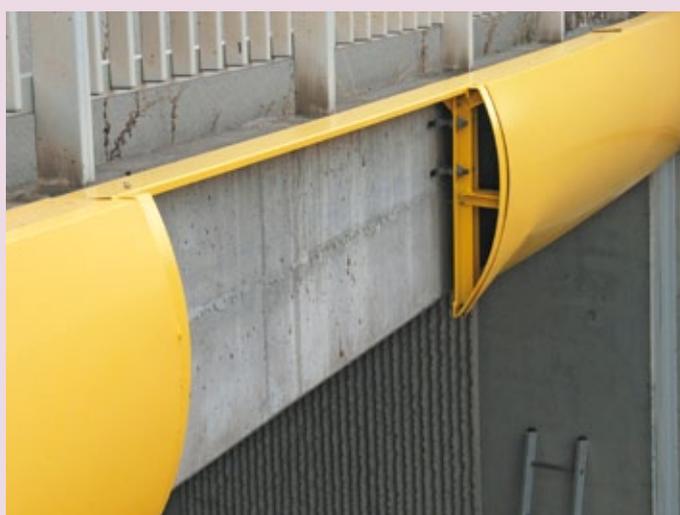
- effet d'un choc accidentel ;
- effet du vent ;
- fixations insuffisantes, mal dimensionnées ;
- défaut de mise en œuvre.

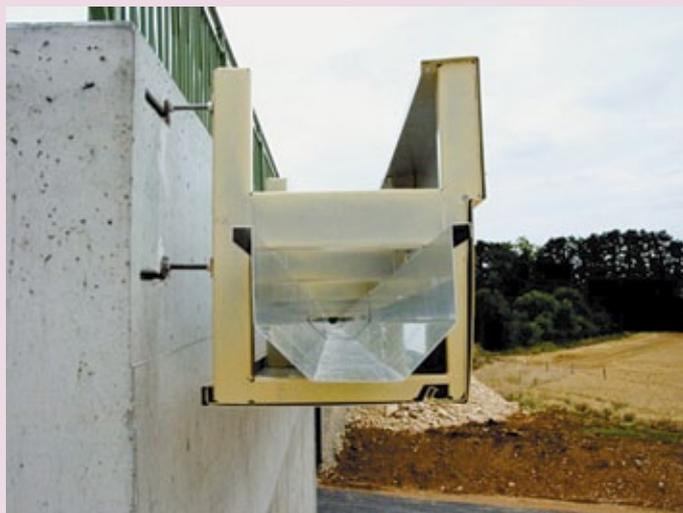
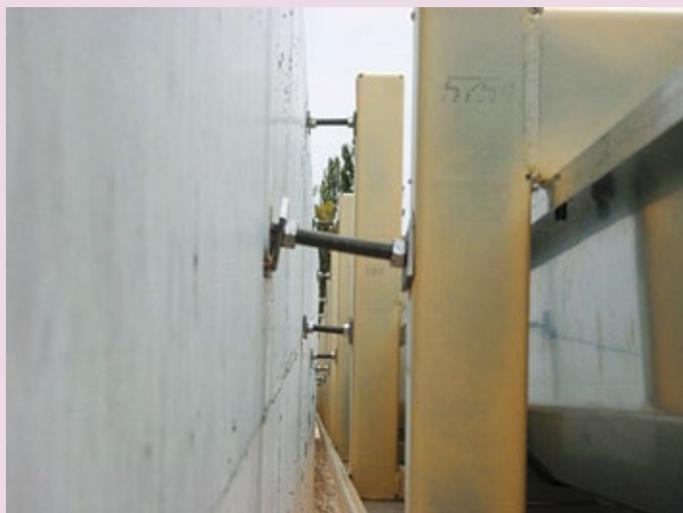
- mauvaise conception du système de rattrapage des défauts de géométrie et/ou mauvaise implantation des rails d’ancrage ;
- rails d’ancrage endommagés lors d’un choc ;
- déversement d’un mur (décalage entre la corniche sur ouvrage et sur le mur).

Mauvaise implantation de rails Halfen® compensée par des chevilles, parfois déformées

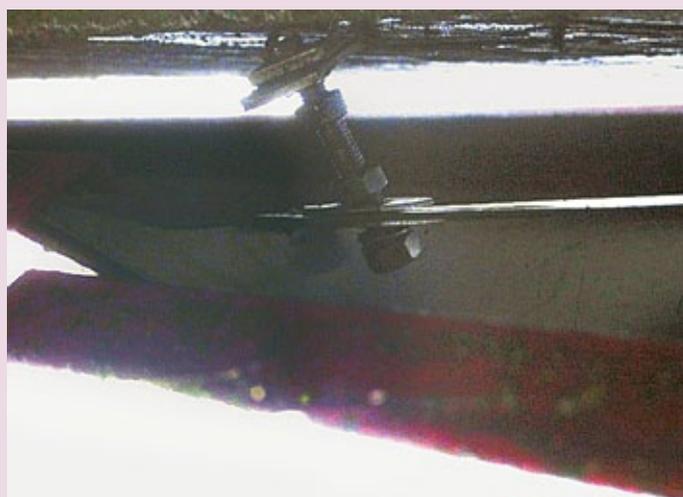
Causes probables :

- mise en œuvre défectueuse (peut se rencontrer au droit des joints de dilatation et en cas d'une mauvaise implantation d'un rail d'ancrage) ;
- élément choqué.

Gravité : grave si risque de chute d'un ou plusieurs élément(s) de corniche.

Suites à donner : mise en sécurité des personnes (si risque de chute) : démontage provisoire, neutralisation de la circulation en contrebas.

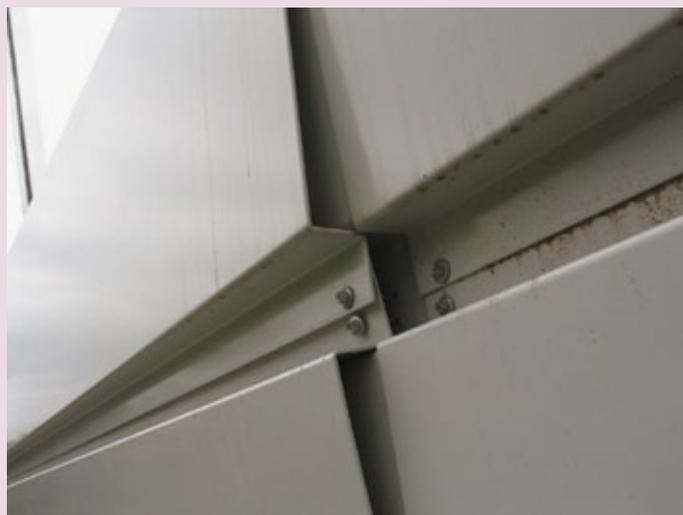
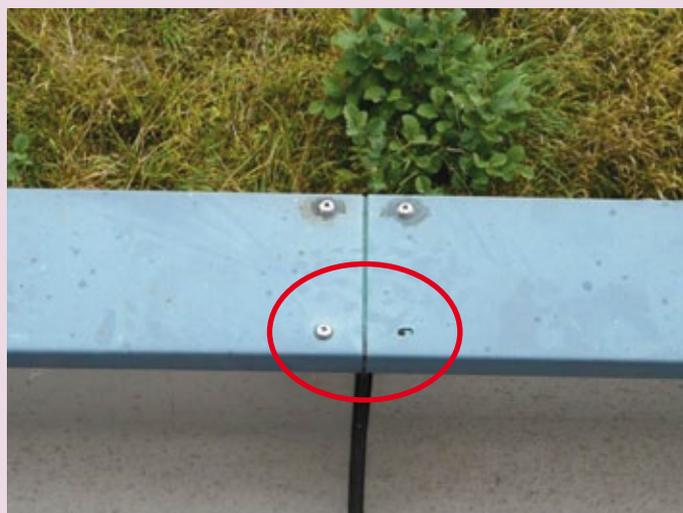
- mise en œuvre défectueuse ;
- fixation cisailée par des sollicitations excessives (non-prise en compte des problèmes de dilatation différentielle ou de l'effet du vent par exemple).

Gravité : à apprécier en fonction du nombre de fixations concernées par élément de corniche.

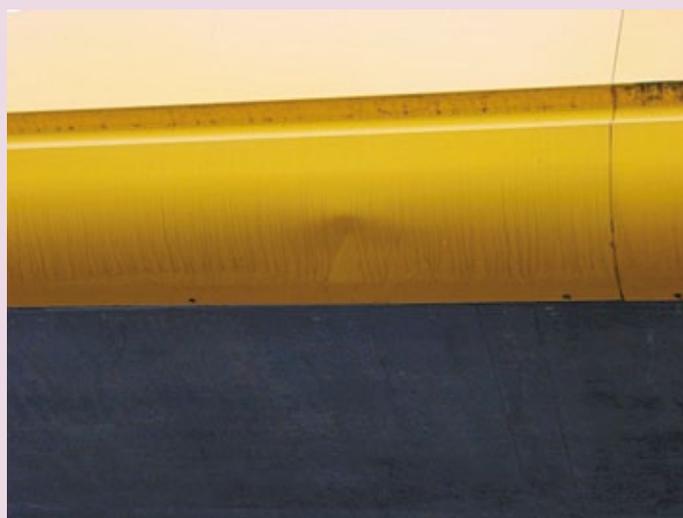
- épaisseur de tôle trop faible ;
- dispositif de rigidification insuffisant ;
- chocs lors du transport, de la pose.

Gravité : généralement faible (problème esthétique) – importante en cas de risque d'évolution vers des déchirures.

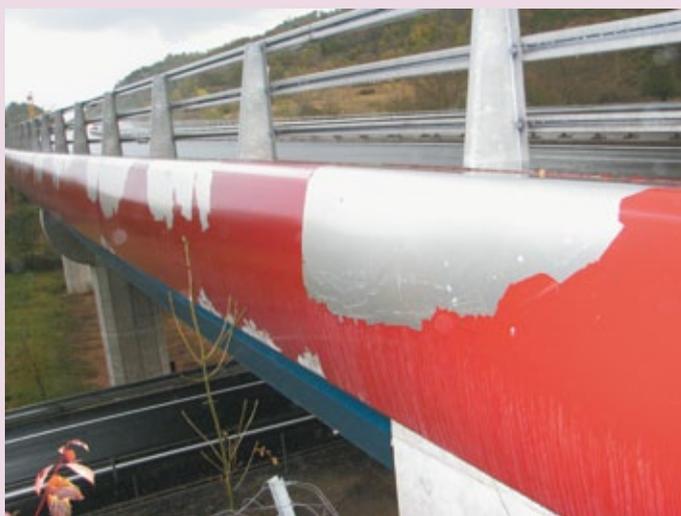
- défaut d'adhérence de la peinture par exemple sur la tôle galvanisée (décollement affectant des surfaces importantes) ;
- chocs accidentels (éclats localisés).

Gravité : Sans **Gravité** (problème esthétique).

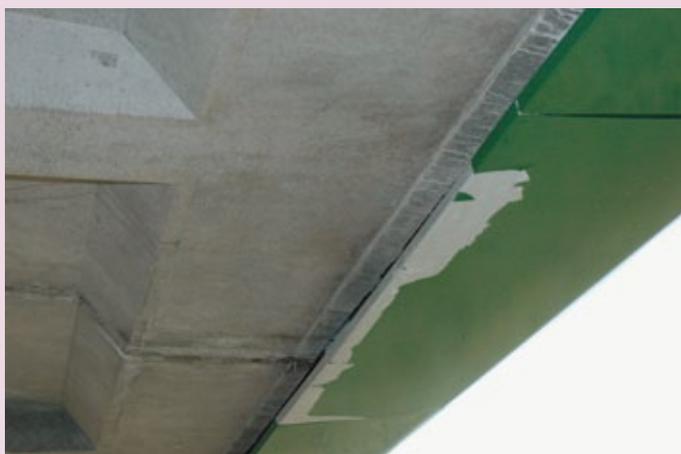
Causes probables :

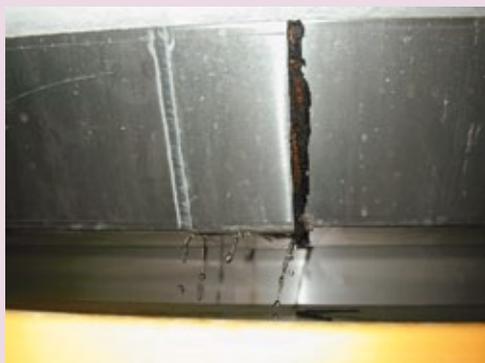
Perte d'étanchéité entre éléments d'une corniche caniveau métallique

En intrados

Gravité : variable, à apprécier en fonction des liquides véhiculés (présence de sels, hydrocarbures,...) et du niveau d'étanchéité recherché (passage dans une zone de captage). À terme la pérennité de la corniche peut être mise en cause.

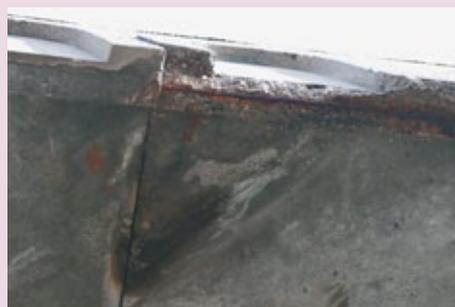
Écoulements à travers un joint entre deux éléments

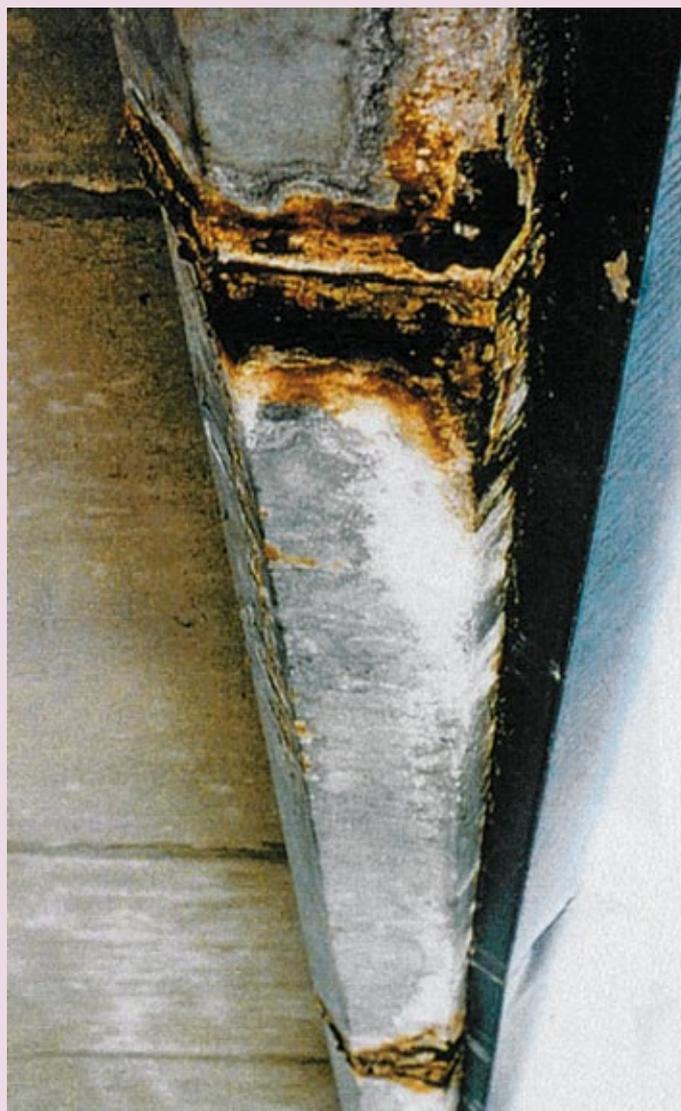
Fiche 4.26 – Corrosion du chéneau métallique

Causes probables :

- défaut de protection ;
- transport de produits trop agressifs.

Gravité : variable en fonction des conséquences :

- défaut d'étanchéité si la corrosion est perforante ;
- risque de chute d'un élément de caniveau si la corrosion est très avancée.

ES : appliquer une protection si la corrosion est naissante.

R : remplacer les éléments corrodés si la corrosion est avancée.

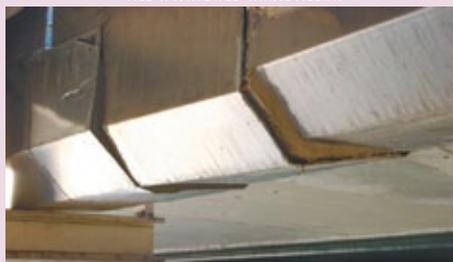
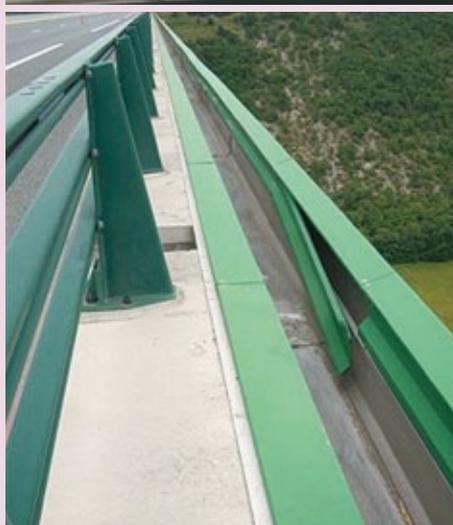
en section courante

Causes probables :

- défaut de mise en œuvre ou de la conception des éléments ;
- non prise en compte des phénomènes de dilatation.

Gravité : variable en fonction de l'importance des défauts d'étanchéité qu'il occasionne.

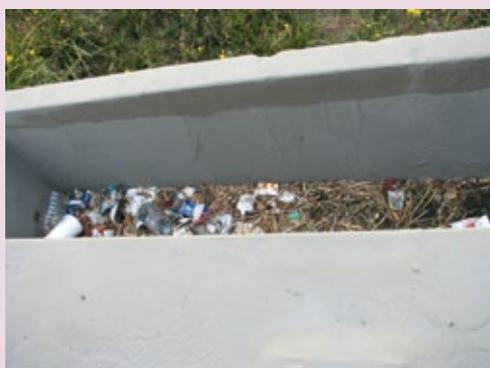
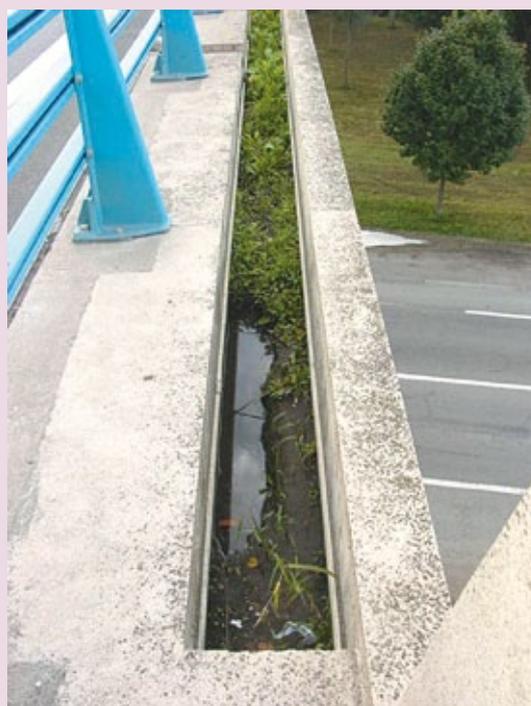
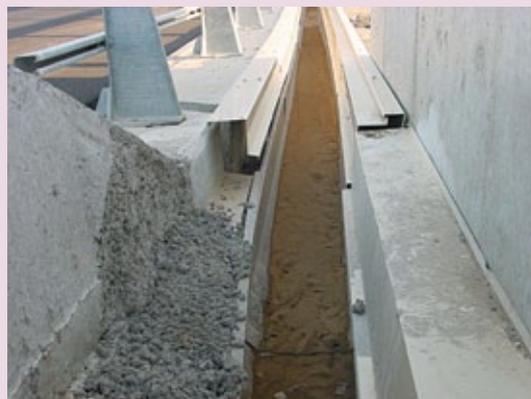
Fiche 4.28. Défauts d'entretien

Présence de dépôts divers puis de végétations.

Gravité : à apprécier en fonction de l'importance :

- de la stagnation d'eau ;
- des risques de débordement ;
- de la surcharge permanente occasionnée.

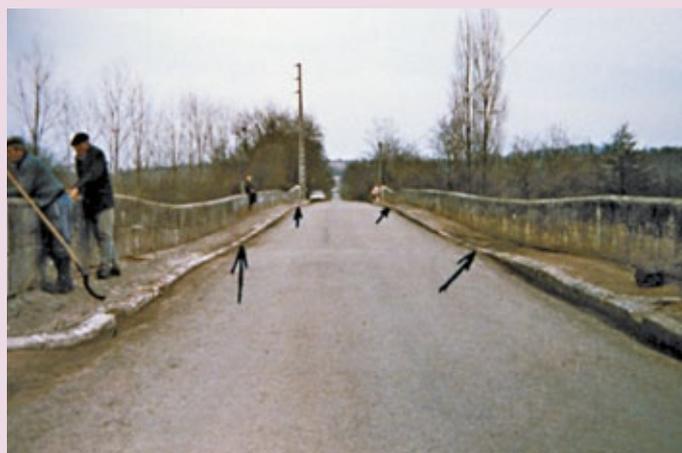
- si défaut localisé au trottoir, défaut de réalisation ou tassement (voir fiche 5.4 – Affaissement) ;
- mouvement anormal de la structure au droit des appuis :
 - lié à un tassement, ou problème de fonctionnement de la structure en travée.
 - déformation du tablier : fluage du béton
- décalage vertical suite à des interventions antérieures : vérinage, réfection des bossages d'appui

Flèche du trottoir à mi-portée mise en évidence par une flaque d'eau

Gravité : défaut pouvant révéler un désordre généralisé très grave en cas de tassement d'appui et/ou de résistance insuffisante.

Analyse du désordre et mise en sécurité éventuelle : limitation de tonnage, fermeture d'une voie de circulation, ou de l'ouvrage en totalité.

R : ce désordre peut conduire à des interventions au niveau des fondations et/ou de la structure après diagnostic.

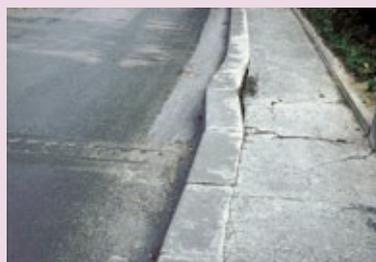
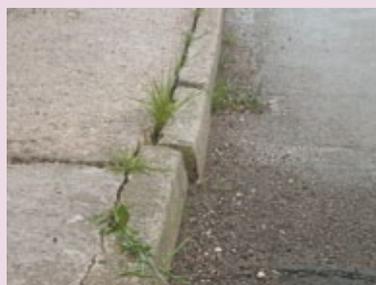
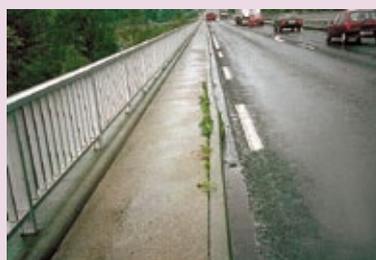
Fiche 5.2 – Défaut localisé d'alignement en plan sur les bordures de trottoir

- en section courante :
 - absence de joints secs « ouverts » régulièrement répartis ;
 - mauvaise exécution du trottoir ou de la bordure (défaut de calage) ;
 - choc de roue sur la bordure ;
- en extrémité de l'ouvrage :
 - absence de joints de dilatation sur trottoir ou sur bordures ;
 - déplacement transversal du tablier (en cas de décalage de part et d'autre du joint de trottoir) (voir fiche 8.11 sur les joints de chaussée).

Gravité : à apprécier en fonction des risques éventuels pour les usagers (automobilistes et/ou piétons).

En section courante, désordre généralement sans grande Gravité pour la structure mais pouvant créer une altération de l'étanchéité par le développement de végétation.

En extrémité d'ouvrage, ce désordre peut être assez grave : en cas de décalage transversal, il peut traduire un fonctionnement anormal du tablier – à voir également les risques de détérioration de la zone de trottoir au droit du joint.

- En section courante, il convient de supprimer la cause du désordre. En premier lieu, EC : élimination de la végétation. En cas de mauvaise réalisation ou de choc, ES : remise en état avec dépose/repose de la bordure et de la contre bordure.
- En extrémité d'ouvrage, analyse du désordre avec examen des autres équipements (garde-corps, corniches) et éventuellement diagnostic général de la structure :
 - en cas d'absence ou de mauvais fonctionnement du joint de dilatation, ES : réalisation d'un joint de trottoir et/ou de bordure ;
 - en cas de mouvement latéral du tablier, selon le résultat de l'analyse et l'importance du mouvement, R : un recalage du tablier en position « normale » peut être nécessaire, avec éventuellement mise en place d'un dispositif de blocage latéral.

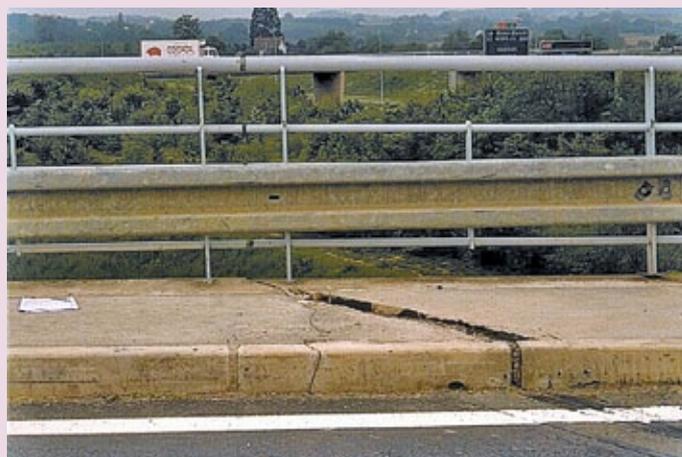
Fiche 5.3 – Fissuration à proximité d'un joint de trottoir

- inefficacité du joint de trottoir ;
- mauvaise exécution du trottoir aux abords du joint ;
- déplacement transversal de la structure, pour les ponts biais ou courbes (voir fiche 5.2).

Gravité : variable en fonction de l'origine du désordre.

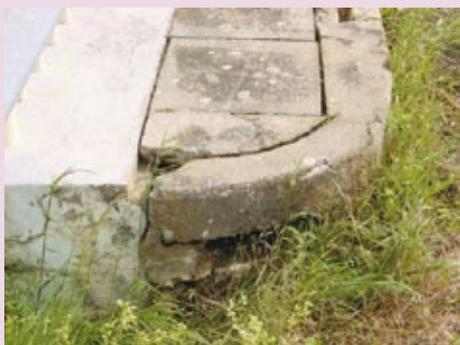
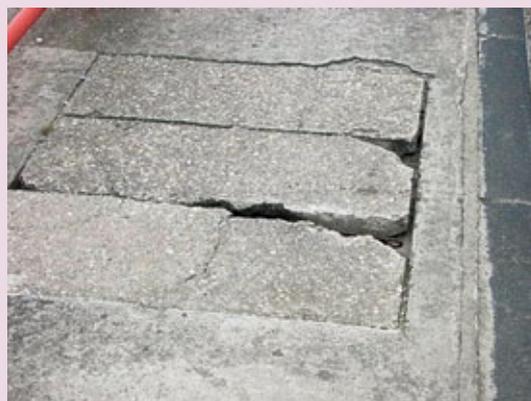
- charge accidentelle (de véhicule) sur trottoirs ;
- mauvaise réalisation (compactage) du remplissage de trottoir ;
- érosion et/ou tassement (en particulier en extrémité).

Gravité : variable, à apprécier en fonction de l'importance des dégradations et des risques vis-à-vis de la sécurité des piétons (landaus, fauteuils d'handicapés).

À apprécier également en fonction de l'incidence sur les réseaux situés dans le corps du trottoir.

Si l'étanchéité est en cause, ES : mise en place d'une nouvelle étanchéité soit au niveau de la surface du trottoir, soit sous le trottoir, avec modification du trottoir (trottoir en béton avec fourreaux)

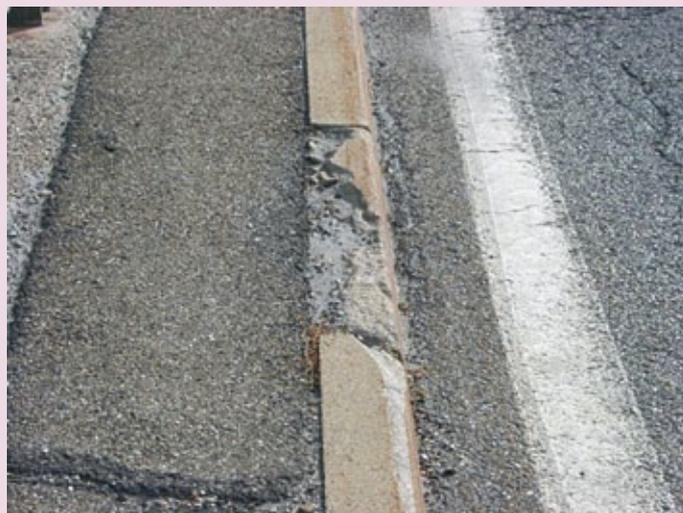
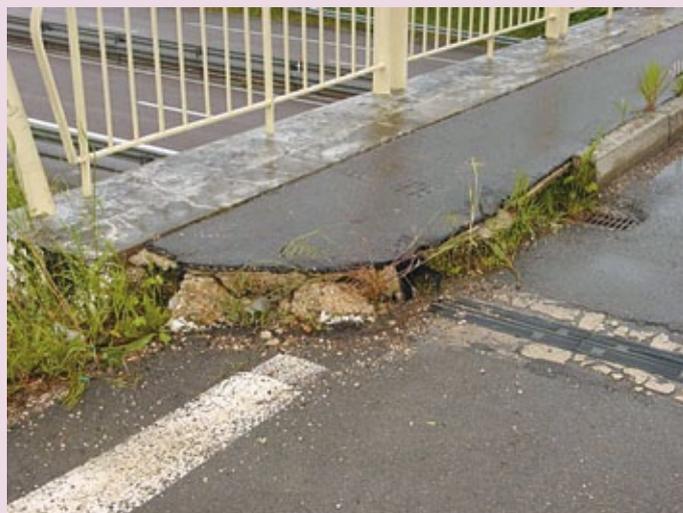
- béton non adapté à son environnement :
 - gel ;
 - sels de deverglaçage ;
- défaut de mise en œuvre ;
- chocs, vandalisme, vol.

Gravité : modérée, risque à terme de détérioration du corps de trottoir.

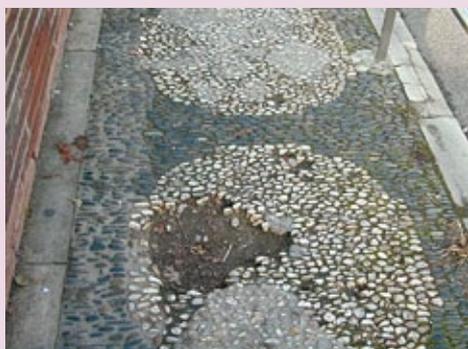
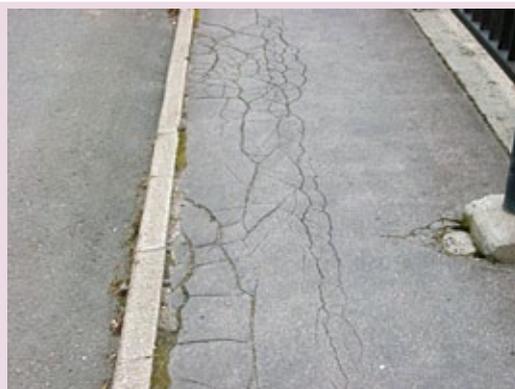
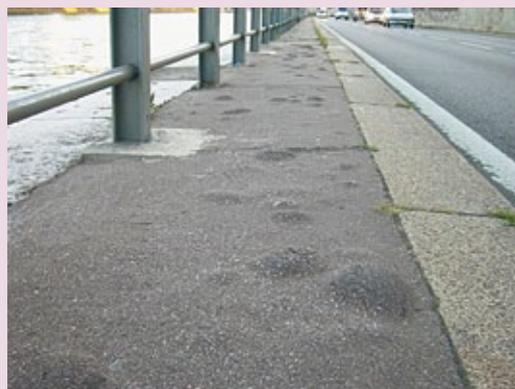
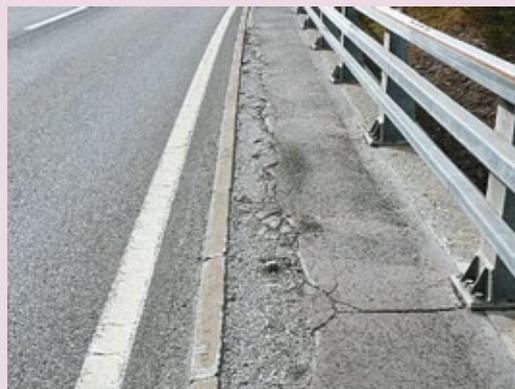
- Pour un revêtement de type enrobé : gonfles, glissements, fissures, arrachement/décollement ;
- pour un revêtement en béton : fissuration, arrachement de surface, nids de cailloux ;
- pour les autres type de revêtements (pavés) : arrachements, lacunes.

- défaut de mise en œuvre du revêtement (béton support trop jeune, humidité)
- revêtement non adapté à son environnement :
 - gel
 - sels de déverglaçage
- chocs accidentels
- déformation du corps de trottoir sous-jacent
- présence de dalles sous le revêtement

Gravité : variable, à apprécier en fonction de l'importance des dégradations et des risques vis-à-vis de la sécurité des piétons (poussettes, fauteuils pour personnes à mobilité réduite).

Dans le cas où le revêtement contribue à la fonction d'étanchéité, apprécier les risques d'altération de la structure par venues d'eau (voir fiches étanchéité).

ES : reprise des dégradations du revêtement : colmatage des fissures, purge des gonfles par incision à chaud, et si nécessaire réfection totale du revêtement.

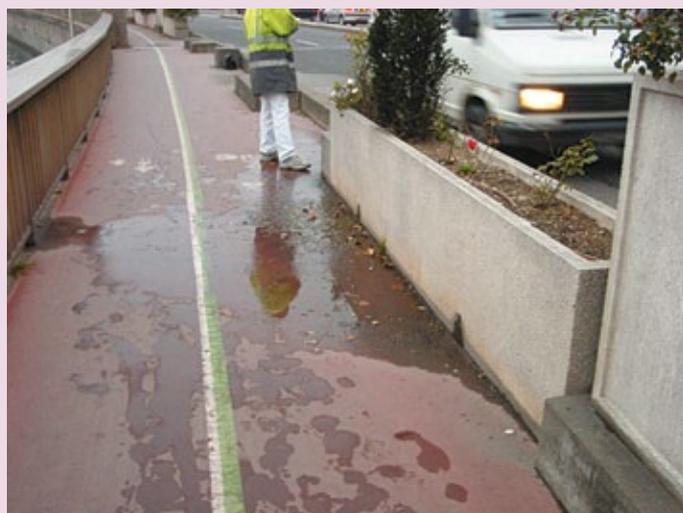
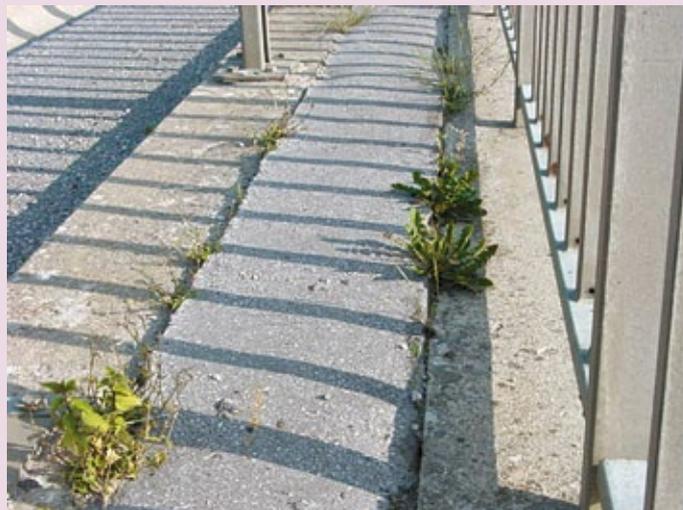
- défaut de conception et/ou défaut de réalisation : absence d'une pente correcte sur le trottoir permettant l'écoulement de l'eau vers le fil d'eau ;
- défaut d'entretien.

Gravité : variable en fonction des conséquences : ce désordre peut entraîner une détérioration des équipements adjacents et/ou de la structure sous-jacente.

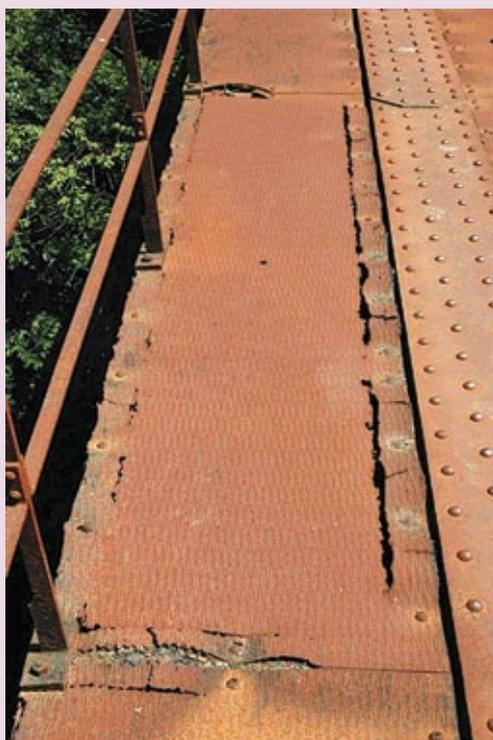
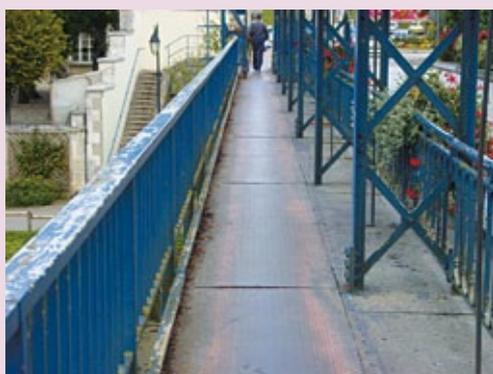
- Corrosion des éléments métalliques (platelage, cornières) ;
- déformation ou absence de ces éléments ;
- défaut de fixation (visserie, rivets) : absence, déformation, rupture, corrosion.

- usure
- défaut de protection : corrosion
- défaut d'entretien
- chocs accidentels, vandalisme

Gravité : peut être importante – à apprécier en fonction de l'importance des désordres et des risques vis-à-vis des personnes : risque de chute d'un (ou des) élément(s) métallique(s), et bien entendu des piétons empruntant ce trottoir.

Suites à donner : selon l'importance des désordres, mise en sécurité immédiate.

ES : décapage et remise en état de la protection anti-corrosion, reprendre les fixations manquantes ou douteuses, remplacer les éléments endommagés - éventuellement réfection partielle ou complète du trottoir (changement du platelage).

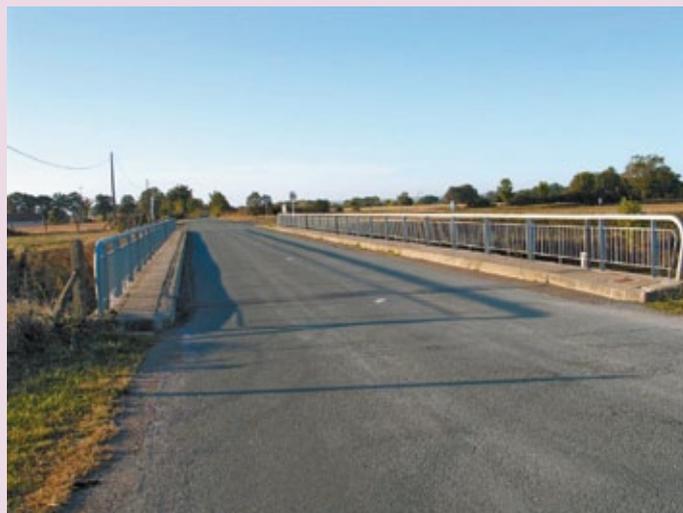
- défaut de conception.

Gravité : assez grave, car peut engager la sécurité des usagers.

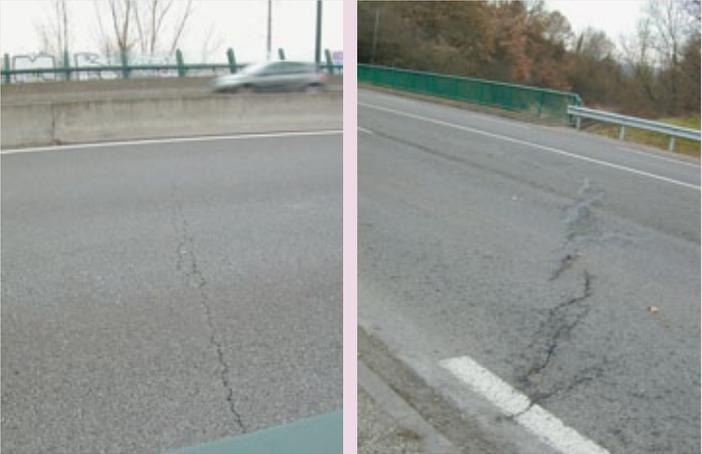
| Fiche 6.2 - Les fissures | |
|---|---|
| Fissures transversales | <ul style="list-style-type: none"> • au droit d'une culée : tassement différentiel accentué par l'absence ou la rupture de la dalle de transition ; • absence ou sous dimensionnement du joint de chaussée sous tapis ou à revêtement amélioré, ou joint mécanique recouvert par la couche de roulement. <div style="display: flex; justify-content: space-around; align-items: center;"> </div> <p style="text-align: center;"><i>Exemples de fissures transversales au droit d'une culée</i></p> |

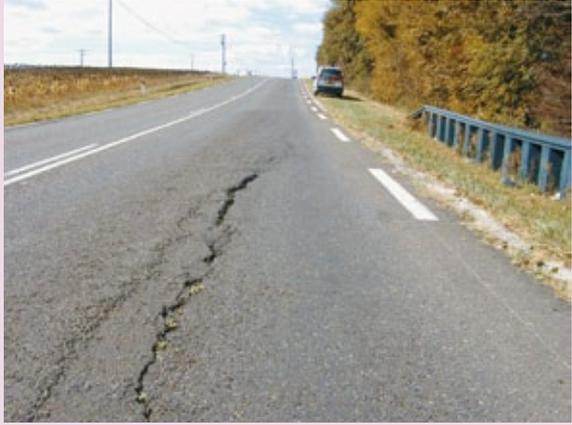
| Fiche 6.2 - Les fissures | |
|---|---|
| Fissures longitudinales : <ul style="list-style-type: none"> • dans les bandes de roulement ; • hors des bandes de roulement | <p>Déplacement latéral ou déversement du mur de tête d'un pont, des murs en retour (ou murs en aile), d'un mur de soutènement.</p> <div style="text-align: center;"> </div> <p style="text-align: center;"><i>Fissure longitudinale de la chaussée (+ légère déformation), au droit d'un ouvrage de soutènement « pathologique »</i></p> |

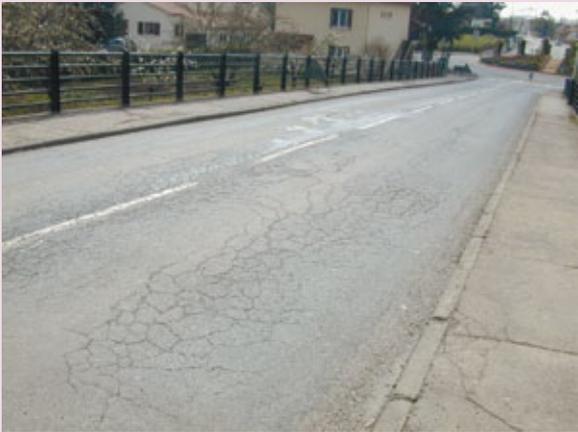
| Fiche 6.2 - Les fissures | |
|--|--|
| Fissures type faïençage (circulaire ou en étoile) : <ul style="list-style-type: none"> • dans les bandes de roulement ; • hors des bandes de roulement ; • sur les remblais d'accès. | Ce type de fissure accompagne souvent les altérations type gonfles, orniérage, ou les déformations type affaissement Dégradation possible du béton sous-jacent : dalle, hourdis ou renformis. <div style="text-align: center;"> </div> <p style="text-align: center;"><i>Faïençage très important du revêtement de chaussée</i></p> |

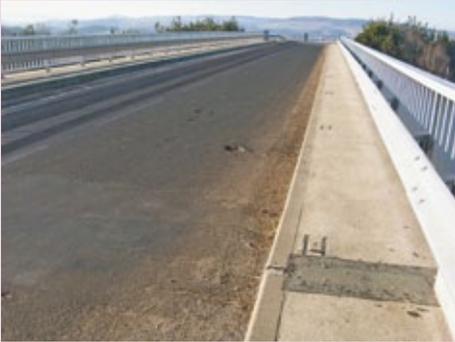
| Fiche 6.3 - Les arrachements | |
|--|--|
| Nids de poule. | <ul style="list-style-type: none"> • Défaut de drainage de l'ouvrage ; • défaut d'adhérence de la couche de roulement sur la chape d'étanchéité ; • évolution du faïençage ou des gonfles. |

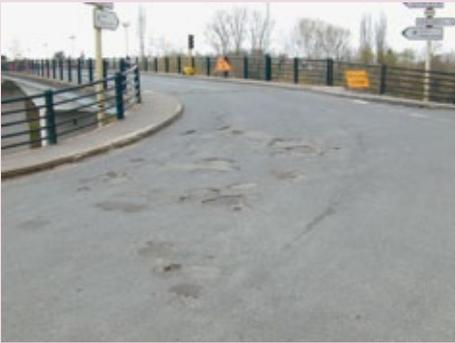
| Fiche 6.3 - Les arrachements | |
|--|--|
| Pelade (arrachements de la couche de roulement par plaques). | <p>Sans objet.</p> <p><i>Pelade du revêtement (arrachement par plaques)</i></p> |

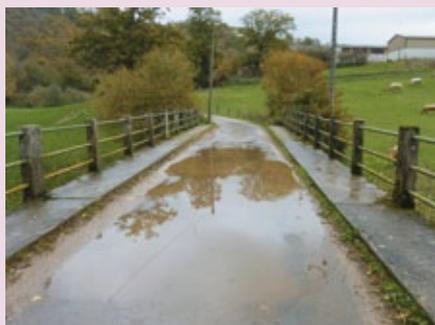
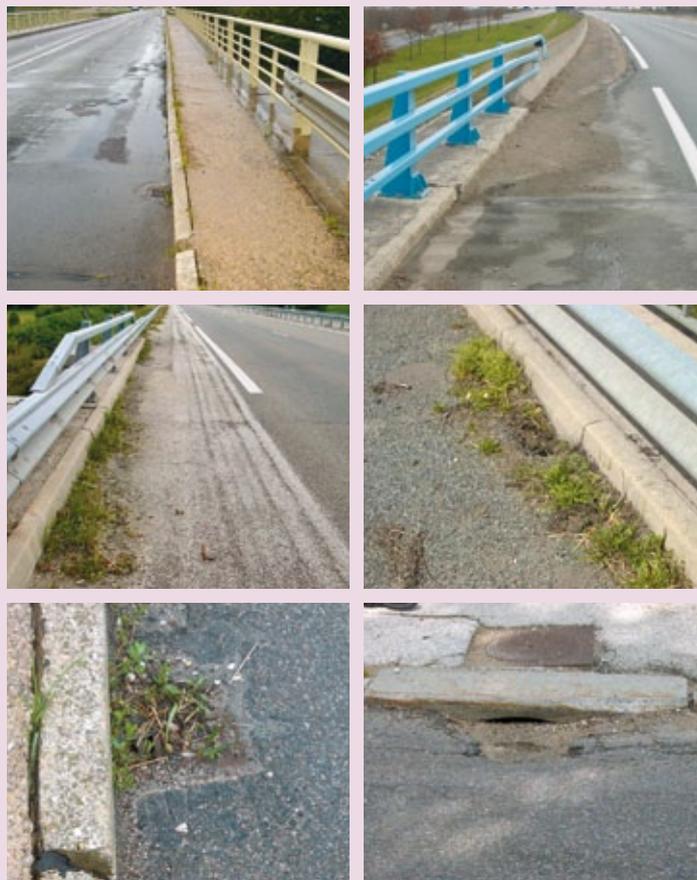
- a) défaut de profil en long ;
- b) fil d'eau obstrué ;
- c) dysfonctionnement du fil d'eau par déformation du revêtement de chaussée ;
- d) absence de gargouille ou gargouille de dimension trop faible ;
- e) avaloir ou gargouille obstrués.

- faible si l'étanchéité de l'ouvrage est efficace et si les flaques d'eau n'atteignent pas les voies de circulation ;
- grave en cas de mise en cause de la sécurité des usagers (apprécier les risques vis-à-vis de l'aquaplaning et/ou du verglas).

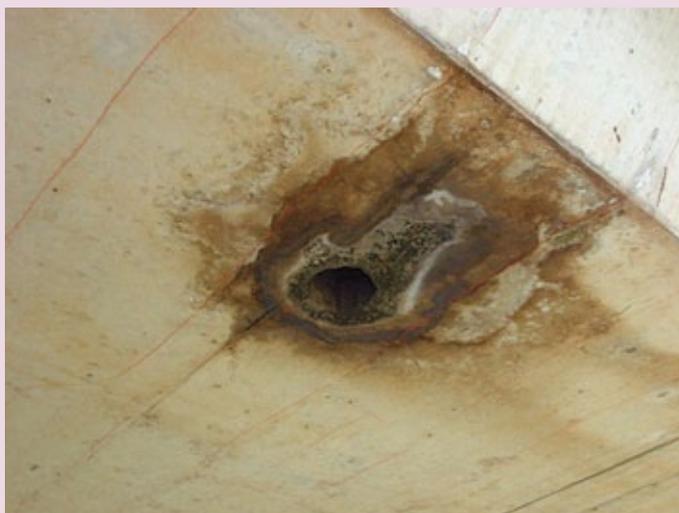
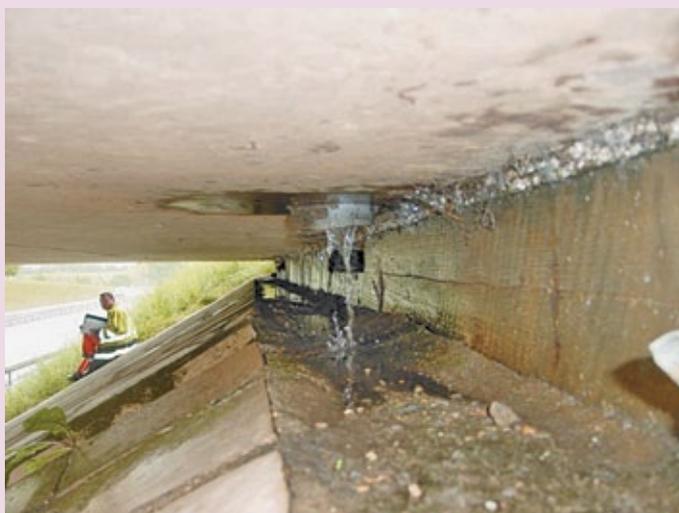
- a) défaut de raccordement de la gargouille et du tuyau de descente d'eau ;
- b) tuyau de la gargouille trop court ;
- c) défaut de raccordement entre la platine de la gargouille et la chape d'étanchéité ;
- d) rupture de la descente d'eau du fait de non prise en compte de l'effet de la déformation de l'ouvrage.

Gravité : faible à court terme (problème esthétique) mais risque d'évolution à moyen terme par altération de la partie d'ouvrage (béton d'enrobage, corrosion des armatures de BA et de précontrainte, éléments de structure métallique).

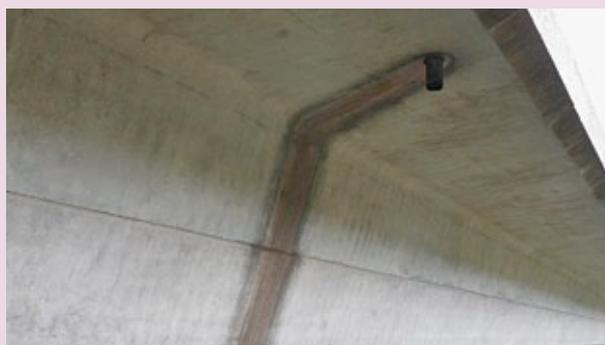
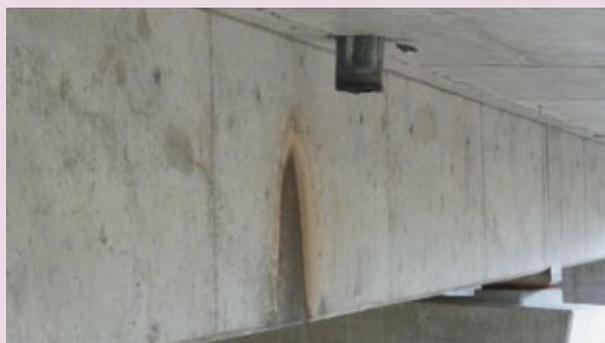
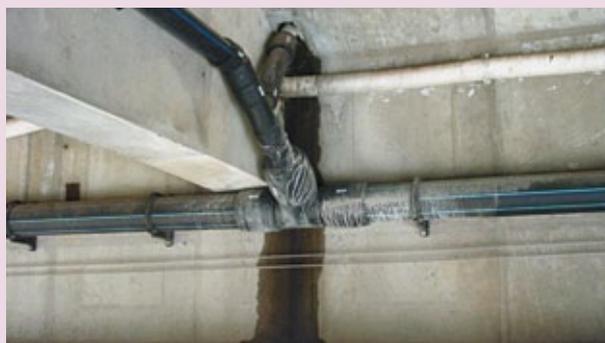
- a) défaut de raccordement de la gargouille et du tuyau ;
- b) tuyau de la gargouille trop court ;
- c) défaut de raccordement entre la platine de la gargouille et la chape d'étanchéité ;
- d) défaut d'étanchéité du dispositif d'évacuation (raccordement déboîté, absence de joint, tuyau détérioré).

Gravité : faible à court terme (problème esthétique) mais risque d'évolution à moyen terme par altération de la partie d'ouvrage (béton d'enrobage, corrosion des armatures de BA et de précontrainte, éléments de structure métallique).
