Guide d'application de l'instruction technique surveillance et entretien des ouvrages d'art

Fascicule 21 - Équipements des ouvrages d'art

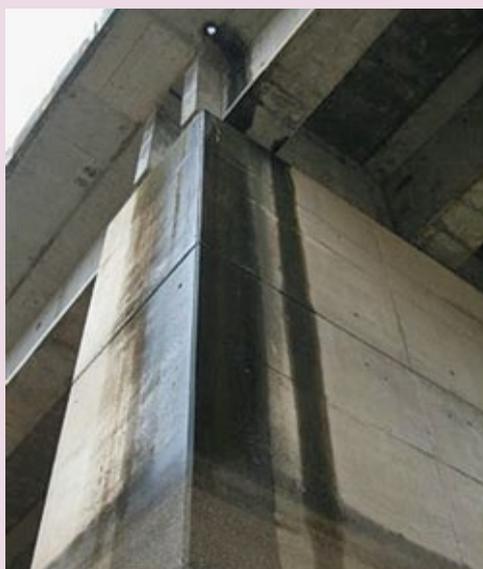
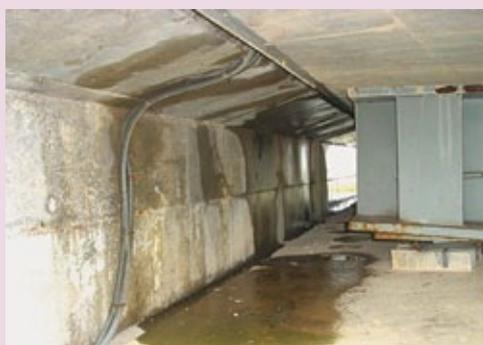
- a) défaut d'étanchéité au droit du joint de chaussée et/ou de trottoir ;
- b) mauvaise évacuation des eaux récupérées par les différents drainage ;
- c) mauvaise récupération et/ou évacuation des eaux du corps de trottoir ;
- d) absence ou dysfonctionnement de la récupération et de l'évacuation des eaux du sommier d'appui ;
- e) mauvais positionnement d'une ou plusieurs gargouilles du tablier.

Gravité : à apprécier en fonction de l'importance des venues d'eau, des parties d'ouvrage concernées par celles-ci (risque de corrosion des armatures du béton armé ; risque plus grave sur un ouvrage en béton précontraint car l'humidité peut affecter le béton de cachetage des ancrages), de l'environnement des appareils d'appui (en l'absence de bossage inférieur, les appareils d'appui risquent de baigner dans l'eau et en l'absence de bossage supérieur les écoulements sur les abouts du tablier peuvent se prolonger sur les appareils d'appui) et du type d'appareil d'appui (appareil d'appui glissant par exemple).

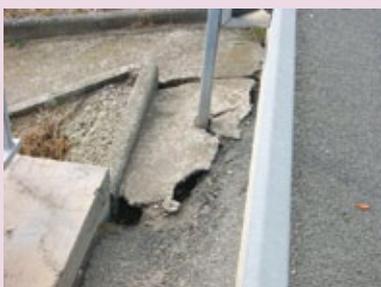
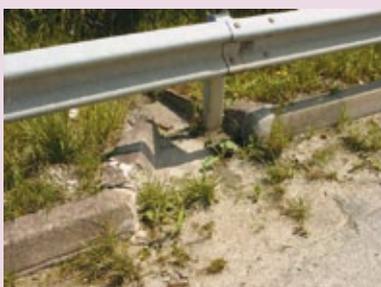
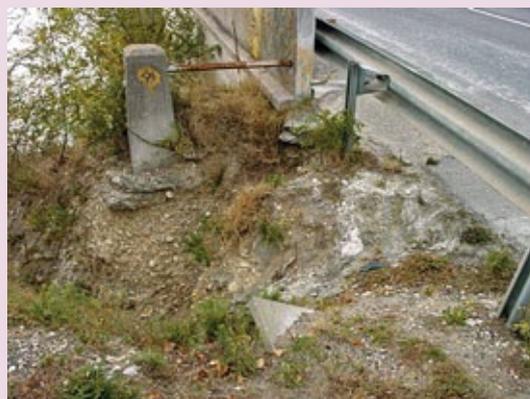
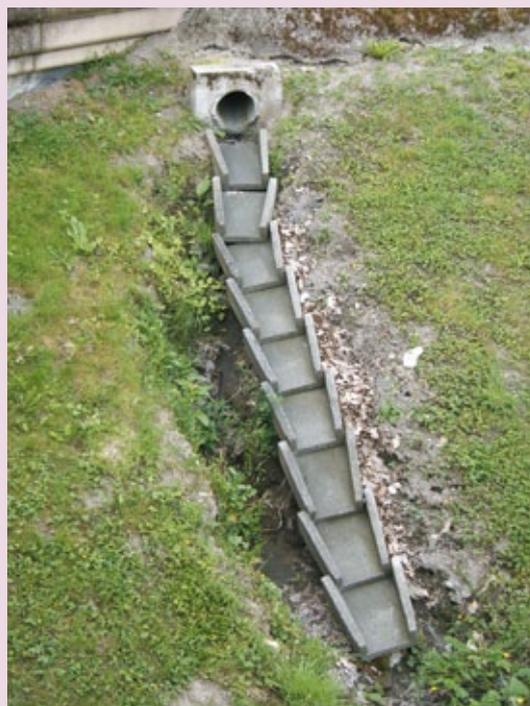
raccordement du fil d'eau de l'ouvrage avec la descente d'eau inexistant ou détérioré

ouvrage de tête de la descente d'eau encombré ou endommagé

Gravité : fonction du débit à évacuer et de l'érodabilité du matériau de remblai

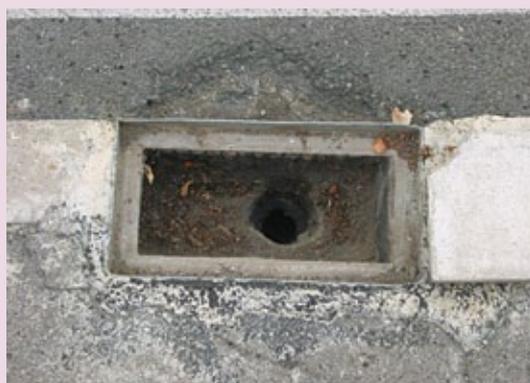
1. défaut de résistance du béton au gel dégel, mauvaise qualité du revêtement de chaussée (fluage) ;
2. mauvaise conception, vandalisme ;
3. intervention d'entretien inadaptée (débouchage des gargouille à la barre à mine), choc de lame d'engin de déneigement.

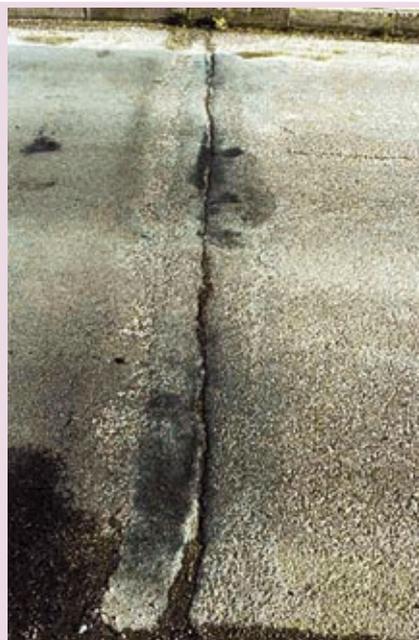
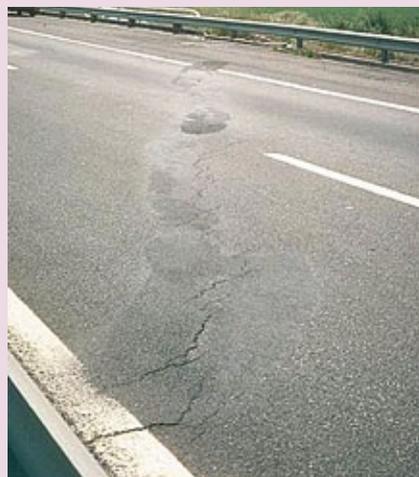
Fiche 8.1 – Fissuration

- réseau de fines fissures ;
- fissure unique et nette ;
- épaufures ;
- enlèvement d'enrobé et formation de nids de poules.

elle est provoquée par la rupture à la traction du revêtement consécutif à un souffle du joint trop important compte tenu de l'élasticité du revêtement

Gravité : variable selon le trafic et le souffle, mais en général, peu grave

ES : en cas de fissuration mineure, nettoyage et remplissage de la fissure par un mastic pâteux (travaux à faire de préférence en période froide quand le joint est ouvert – en respectant toutefois les températures minimales préconisées dans la fiche technique du produit)

ES/R : en cas de fissuration importante, prévoir une analyse qui conduira soit à une réfection du revêtement, soit au changement de type de joint

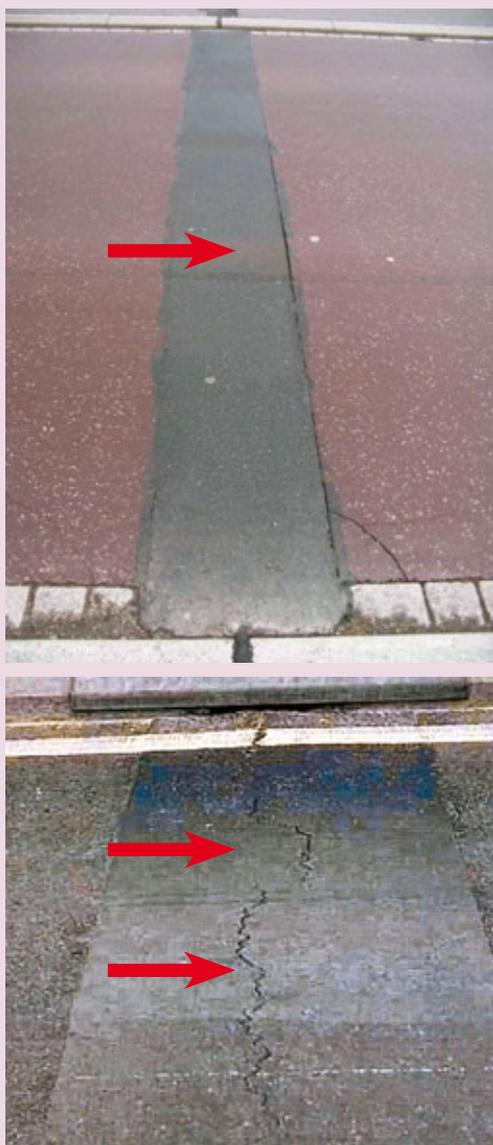
Fiche 8.3 – Fissuration du joint

- Fissures en partie centrale du joint ;
- fissures le long de la liaison avec l'enrobé (ou à proximité sur la chaussée).

- la fissuration est engendrée :
- par la rupture à la traction du revêtement consécutif à un souffle du joint trop important compte tenu de l'élasticité du revêtement ;
- par un défaut de collage ;
- par une mauvaise adaptation du joint à l'ouvrage (conditions de mise en œuvre non respectées en particulier pour ce qui concerne le contrôle de l'ouverture et la température du tablier à la pose puisque le préréglage du joint est impossible).

Gravité : variable selon le trafic et le souffle, mais en général, peu grave.

ES : nettoyage et remplissage de la fissure par un mastic pâteux (travaux à faire de préférence en hiver quand le joint est ouvert)

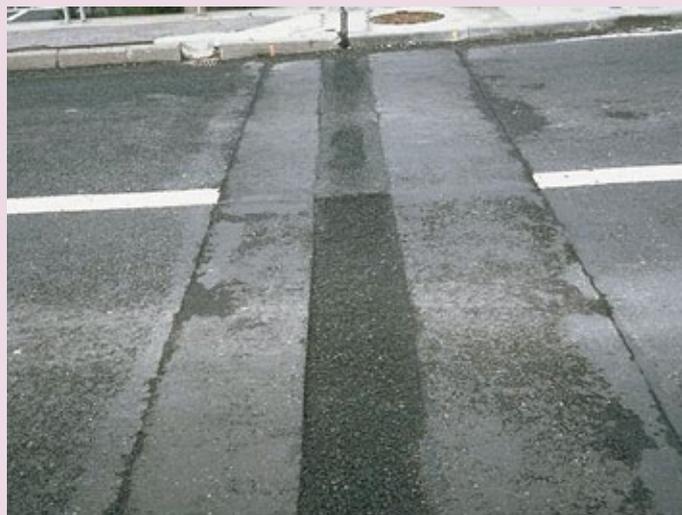
- nature du produit ou mauvais dosage ;
- conditions de mise en œuvre : humidité, propreté des granulats, température du liant ;
- altération par les engins de déneigement ;
- usure sous l'effet du trafic .

Gravité : faible

R : si le défaut est dans la masse (problème de dosage ou de fabrication), réfection complète du joint.

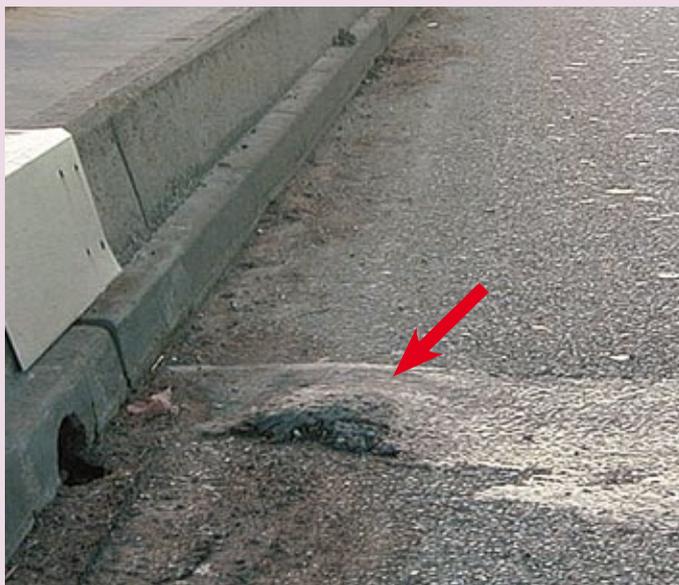
Présence de bourrelet

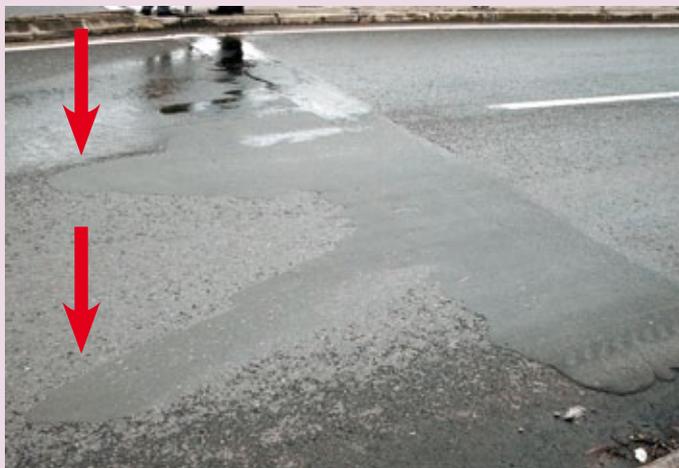
- nature du produit, mauvais dosage des constituants ;
- conditions de mise en œuvre : humidité, propreté des granulats, température du liant ;
- mauvaise adéquation de cette technique aux conditions d'exploitation de l'ouvrage (orniérage sous un trafic de poids lourds trop important par exemple, ouvrage en pente) ;
- orniérage de la couche de roulement aux abords du joint.

Fluage important avec « écoulement » en raison de la pente de l'ouvrage

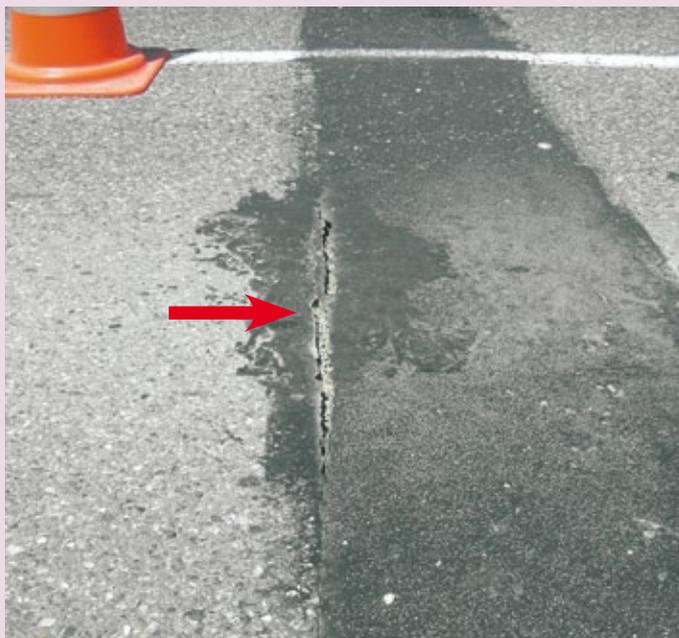
Perte d'étanchéité en raison d'un décollement joint-revêtement

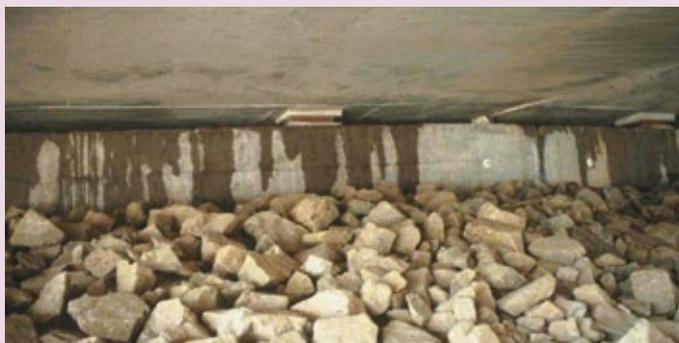
2^e cas : pas de défaut visible ; il peut s'agir d'une absence ou d'un mauvais raccordement du dispositif de drainage, de cheminements d'eau en provenance du corps des trottoirs, d'un raccordement défectueux avec les joints de trottoir.

Ruissellements importants sur le sommier d'une culée

ES : traitement des anomalies identifiées lors de la recherche ou, à défaut, aménagement d'un dispositif de drainage, de récupération des eaux type gouttière en dessous du joint, de larmier...

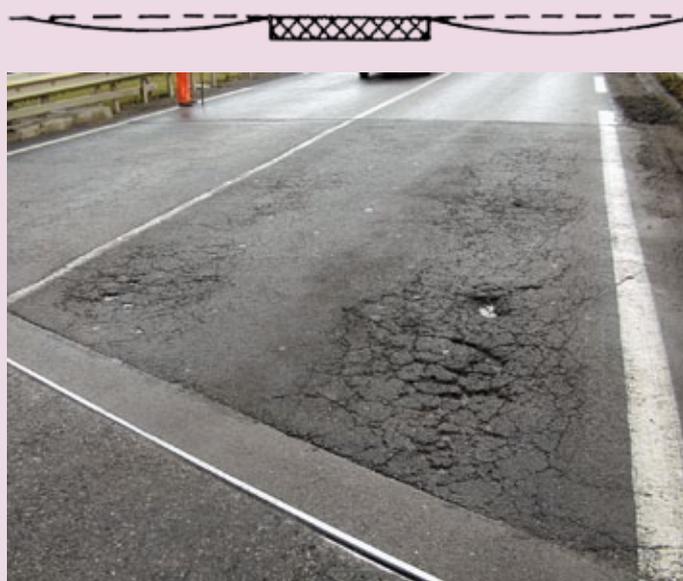
- les déformations de part et d'autre du joint, résultent le plus souvent de la déformabilité de la chaussée, par opposition à la rigidité des solins ;
- les déformations situées à l'arrière du mur garde-grève d'une culée peuvent résulter :
 - d'un mauvais comportement de la chaussée (fluage, gel) ;
 - d'un tassement différentiel entre les zones proches du mur garde-grève et les zones sur le remblai d'accès (phénomène accentué par l'absence de dalle de transition) ;
 - d'une rotation importante de la dalle de transition

Gravité : variable selon l'importance des défauts. En effet, l'état du revêtement aux abords immédiats du joint est un point important pour la pérennité de la partie mécanique du joint de chaussée proprement dit.

ES : prévoir une réfection du revêtement aux abords du joint. En cas d'ornièrre ponctuelle, prévoir un fraisage local et un rechargement afin d'atténuer le défaut.

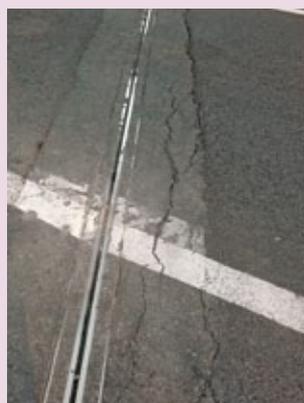
Fissuration d'un solin béton

ES : (a et b) – réparations des altérations quand le désordre reste localisé : utilisation de mortier de réparation (pour les épaufrures) et de revêtements minces en résine sur le béton Reconstruction partielle ou totale si les désordres sont importants ou risquent de s'étendre ;

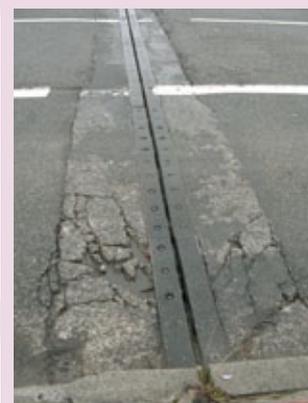
Altération solin béton

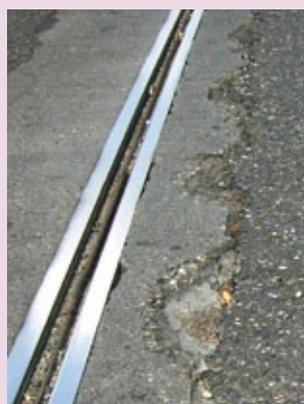
Épaufrures d'un solin béton

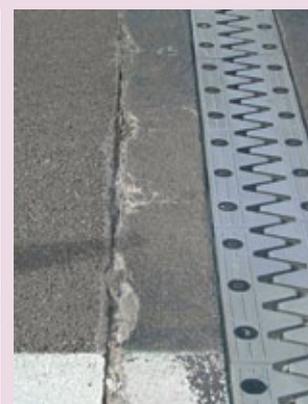
Défaut de surface sur solin en mortier de résine

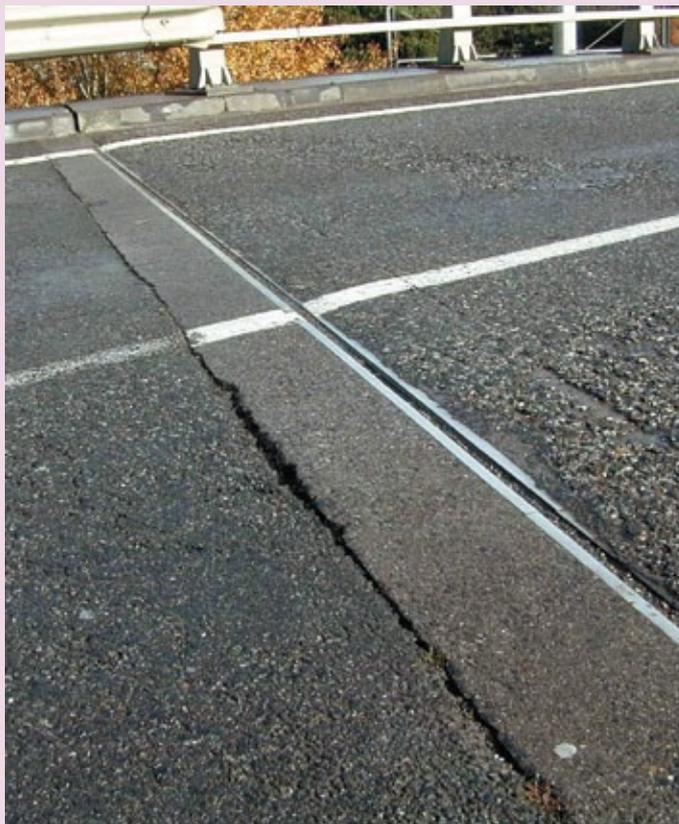
*Au premier plan, désolidarisation solin-chaussée.
A noter, au second plan, le recouvrement du solin par l'enrobé*

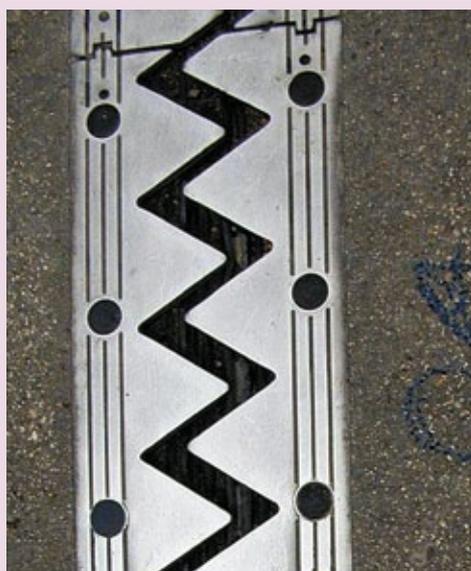
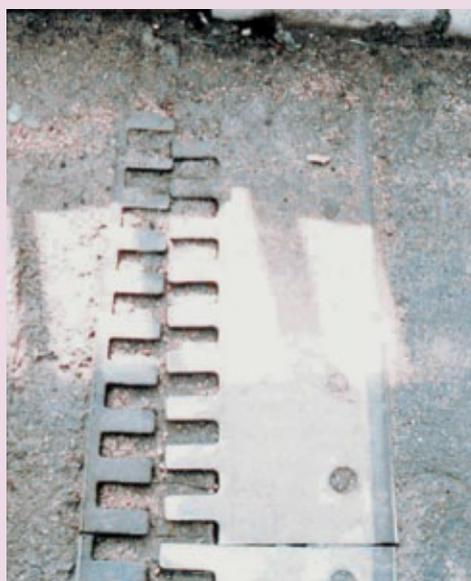
- erreur de pose ;
- mouvements de la structure dus par exemple aux effets du gradient thermique transversal (mise « en banane » du tablier), ou effet de la courbure du tablier en plan (la dilatation provoque des mouvements transversaux) ;
- poussée de joint à profil comprimé sur des ponts biais ;
- séisme, chocs accidentel sur la structure, basculement d'un appui.

Gravité : fonction de l'importance du mouvement. Dans les cas extrême, risque de blocage, lors des dilatations du tablier lorsque les dents sont en vis-à-vis (voir photo ci-dessus), et risque de rupture de dents. Apprécier les risques pour les usagers, notamment pour les deux-roues.

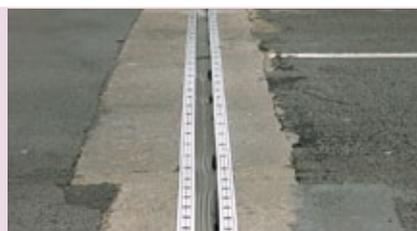
Ouverture excessive du joint

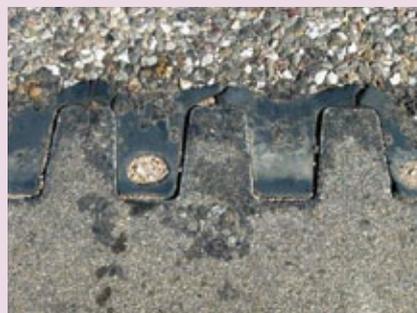
Contact entre éléments en vis-à-vis du joint

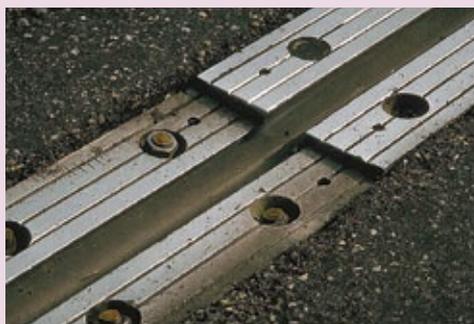
Visserie desserrée ou absente

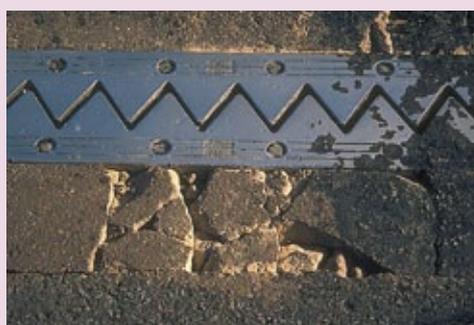
Dégradation de la zone d'ancrage

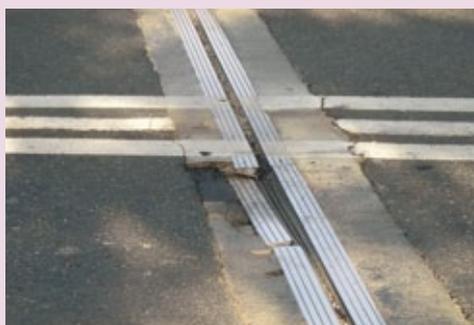
Dégradation de la zone d'ancrage

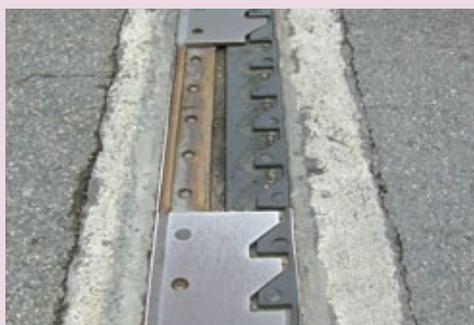
Descellement d'un élément

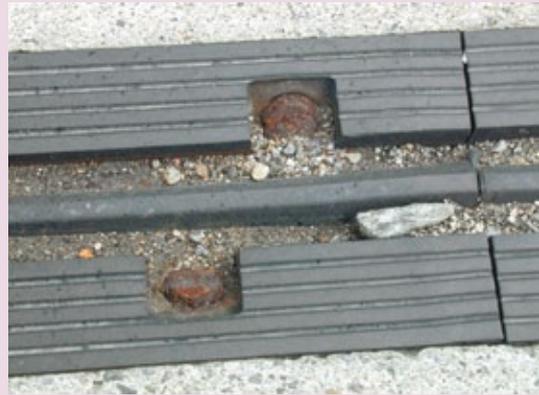
Corrosion de la visserie par défaut d'entretien

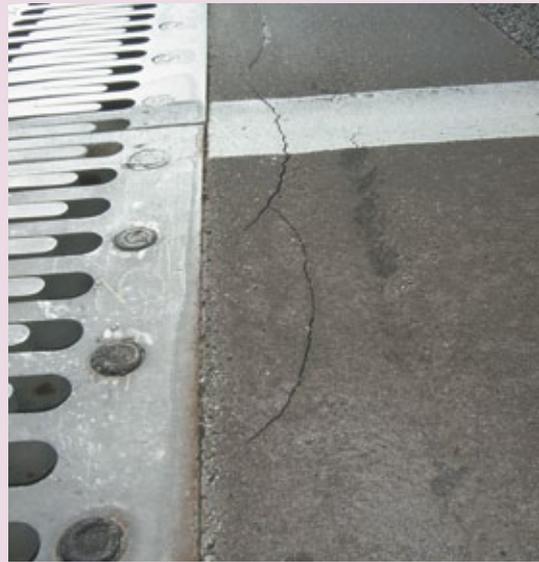
L'existence de fissures prononcées dans le solin (circulaires au voisinage de l'ancrage et/ou démarrant perpendiculairement au joint) peut également être le signe d'un début de descellement (à ne pas confondre avec les classiques fissures de retrait affectant souvent les solins en béton).

Fissuration « circulaire » au droit d'ancrage « douteux »

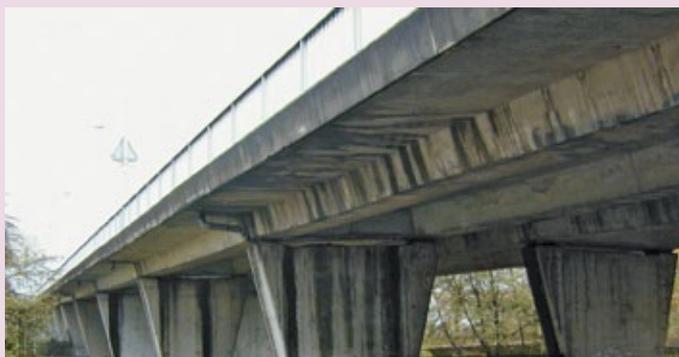
Ruissellements sur pile en raison d'un défaut d'étanchéité des joints de chaussée – A noter également les venues d'eau sur l'intrados du tablier en provenance des liaisons encorbellements-corniche

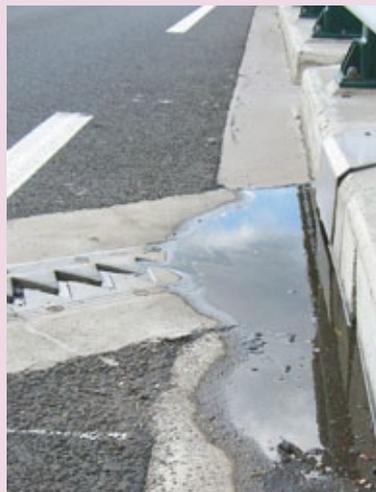
Point bas du fil d'eau au droit du joint

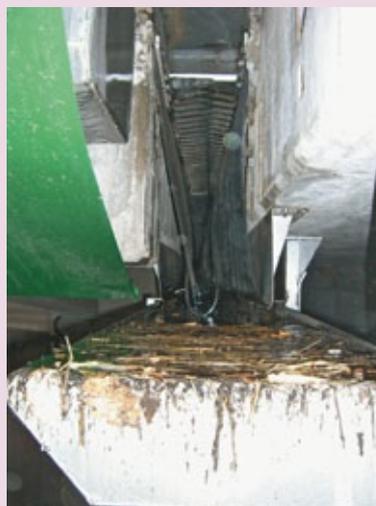
Cunette de récupération des eaux sous le joint obturée, avec ruissellements importants sur l'about du tablier

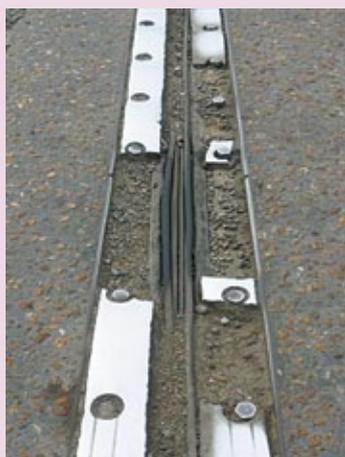
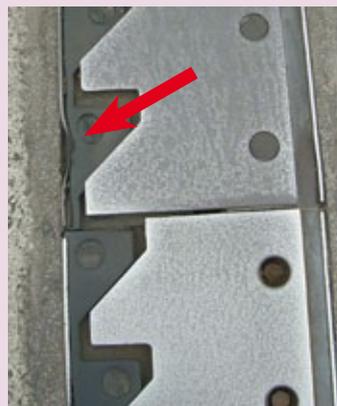
Choc ponctuel occasionné par un engin de déneigement

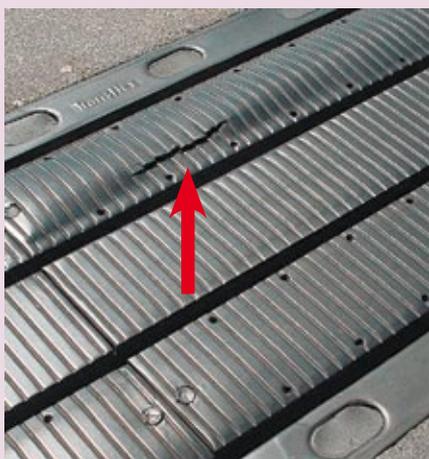
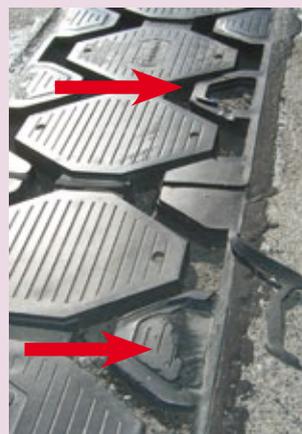
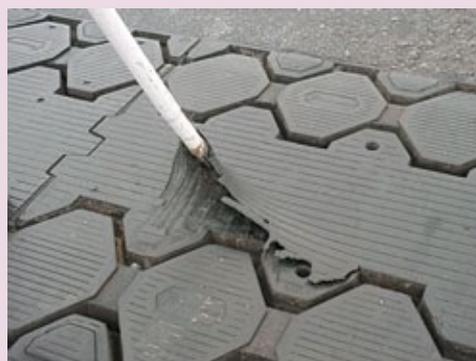
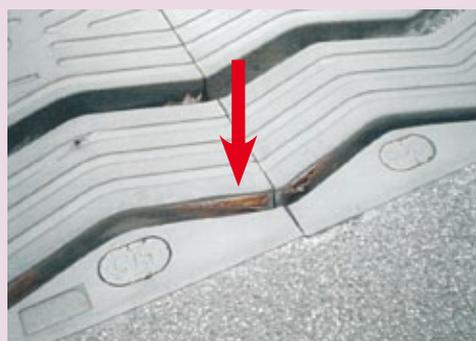
- défaut de fabrication ou de mise en œuvre,
- usure provoquée par la circulation au passage des roues de poids lourds
- chocs d'engins de terrassements, de déneigement ou résultant d'un accident de la circulation,
- usure et vieillissement « normal » des matériaux.

Gravité : en général pas de caractère de Gravité à court terme si le désordre est limité.

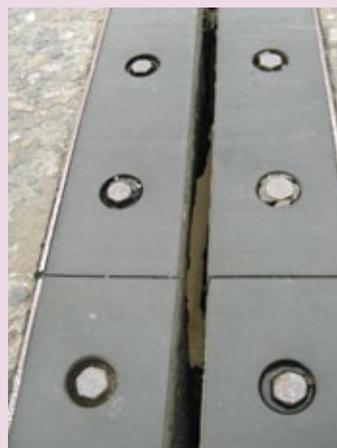
Bavette percée

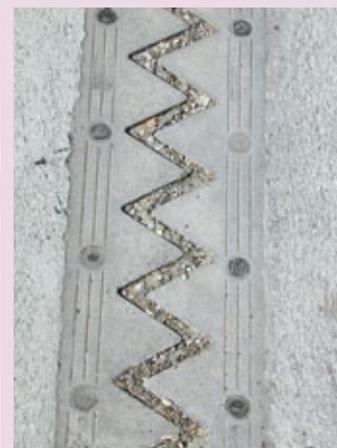
Encrassement du joint par des gravillons

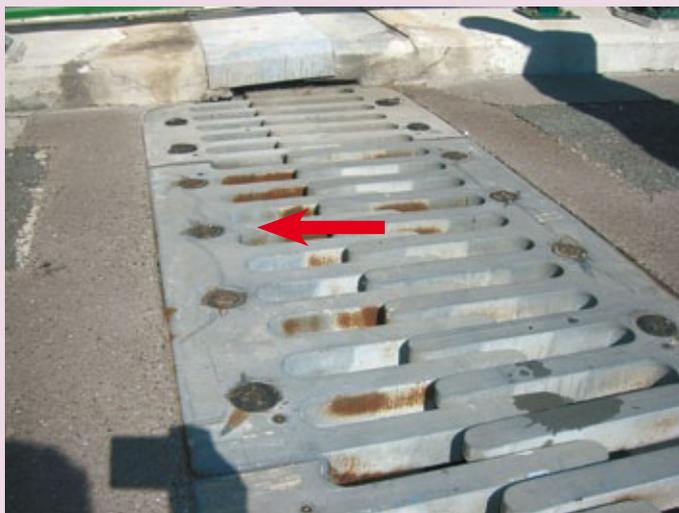
Oxydation

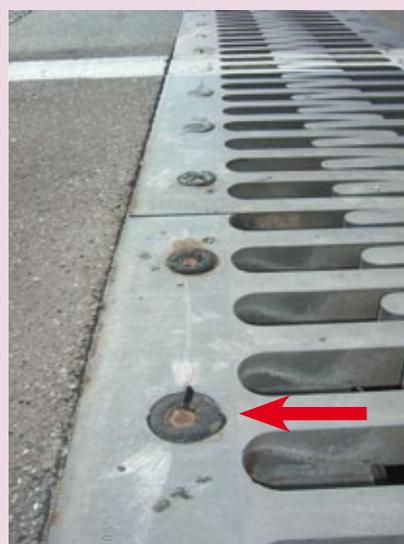
Usure des cabochons de protection des ancrages

Gravité : variable en fonction du degré d'usure ; en cas de rupture d'éléments, risques potentiels pour les usagers.

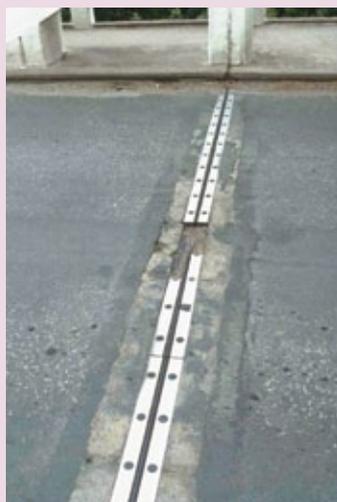
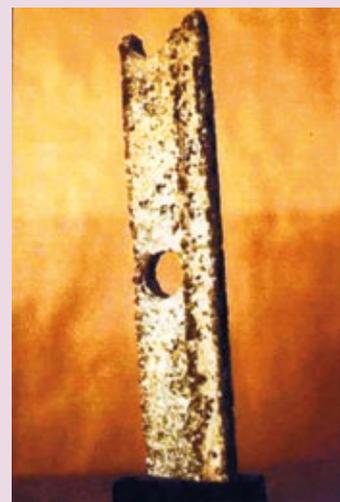
Fiche 8.21 – Corrosion galvanique (joints à éléments métalliques)

- Désordre généralement peu visible, qui se détecte le plus souvent après la rupture d'un élément ;
- présence quelquefois d'un festonnage du joint entre les ancrages et/ou de fissurations au voisinage des fixations.

- contact entre éléments métalliques de natures différentes ;
- salage des chaussées.

Gravité : généralement grave car :

- évolution rapide du désordre ;
- accompagné par une rupture d'éléments, d'où des risques potentiels pour les usagers.

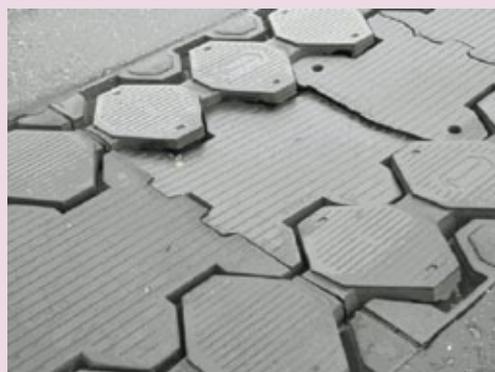
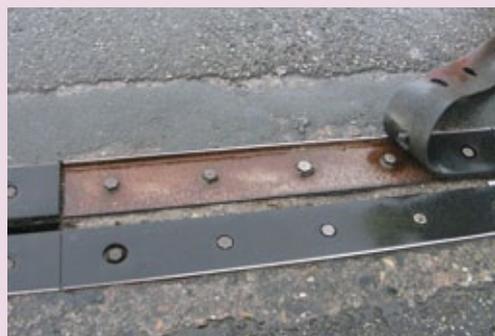
- non conformité des matériaux,
- type de joint non adapté à l'ouvrage ;
- défaut de fabrication ;
- vieillissement des éléments et des matériaux : UV, frottement.

Gravité : variable en fonction du degré d'usure ; en cas de rupture d'éléments, risques potentiels pour les usagers.

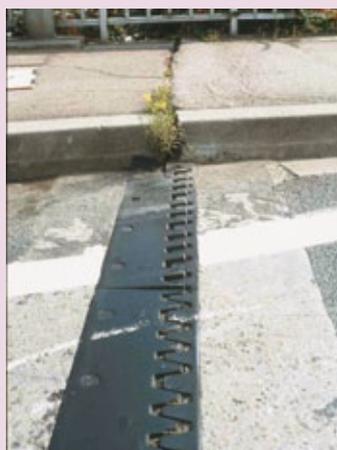
- ouvrage ancien et/ou de petites dimensions ;
- choix du maître d'ouvrage dans un souci d'économie à court terme.

Absence de joint de trottoir

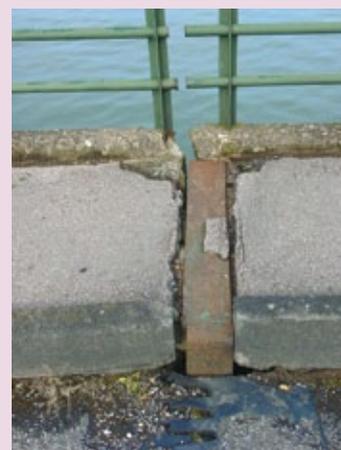
Joint de trottoir sommaire

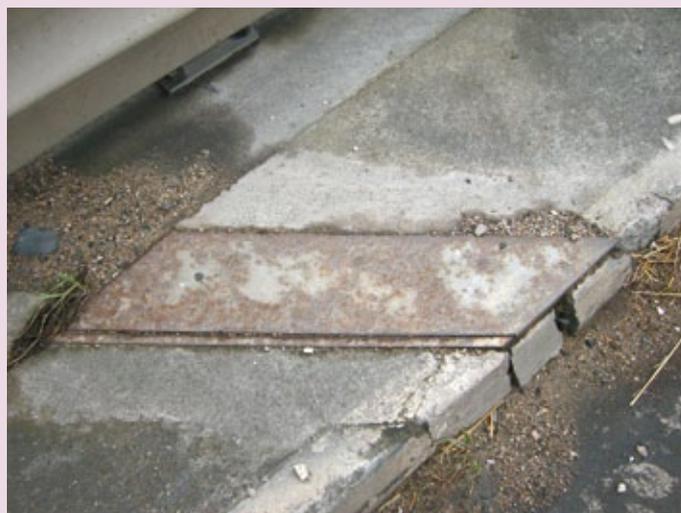
Plaques métalliques venant « en contact »

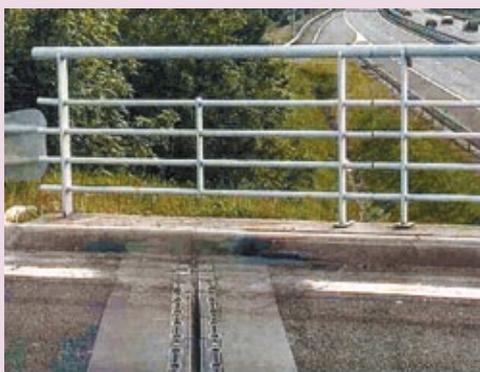
défaut de mise en œuvre (en l'absence de défaut de même type sur les joints de chaussée et de trottoir)

Absence de joint de dilatation au niveau de la longrine (et du garde-corps)

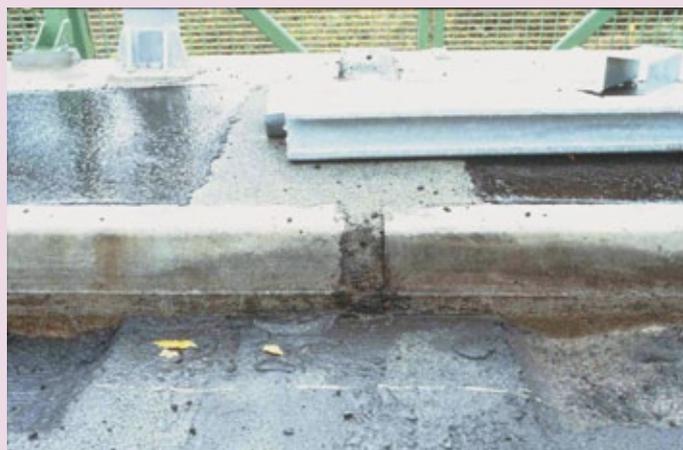
Absence de joint de dilatation au niveau de la bordure de trottoir

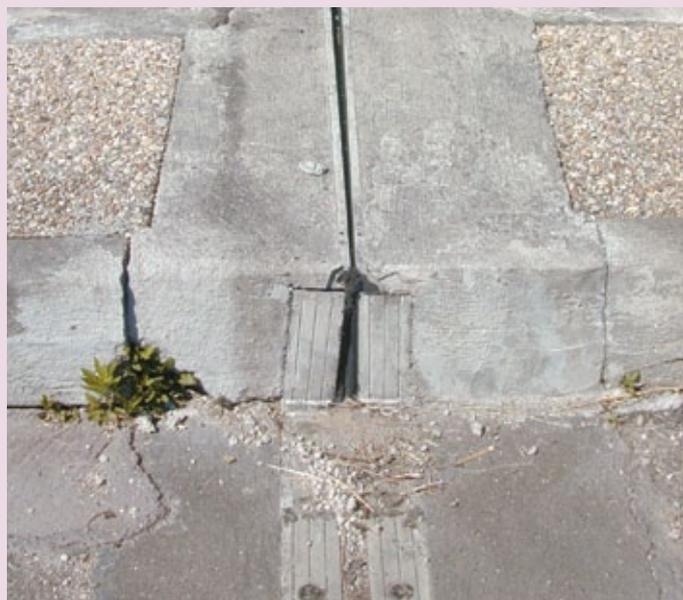
Défaut de mise en œuvre des joints de trottoirs(et de la remontée)

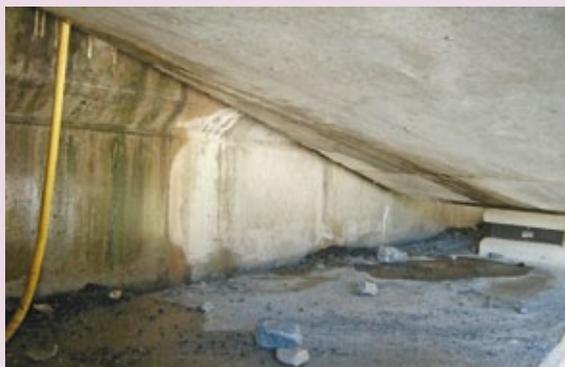
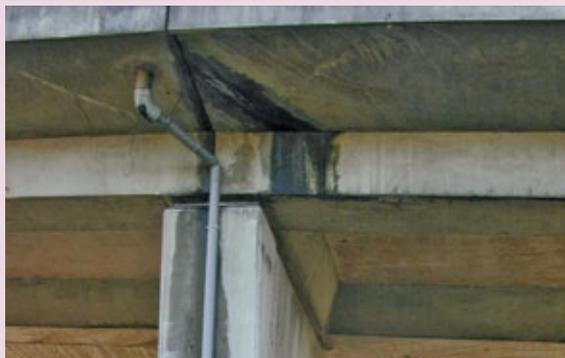
Ruissellements d'eau vers les zones d'appui (appareils d'appui d'une culée, sur le fut d'une pile)

Gravité : variable, à apprécier en fonction de l'importance des venues d'eau et des parties d'ouvrage affectées par celles-ci (zone d'ancrage de la précontrainte, appareils d'appui).

ES : traitement des anomalies identifiées lors de la recherche (par exemple traitement du corps de trottoir, raccordement de drains) ou, à défaut, aménagement d'un dispositif de drainage, de récupération des eaux type gouttière en dessous du joint, de larmier.

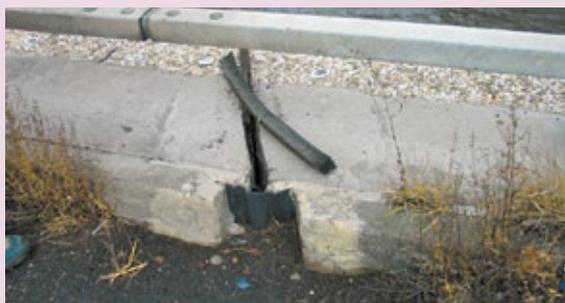
Joint de trottoir rudimentaire, non étanche

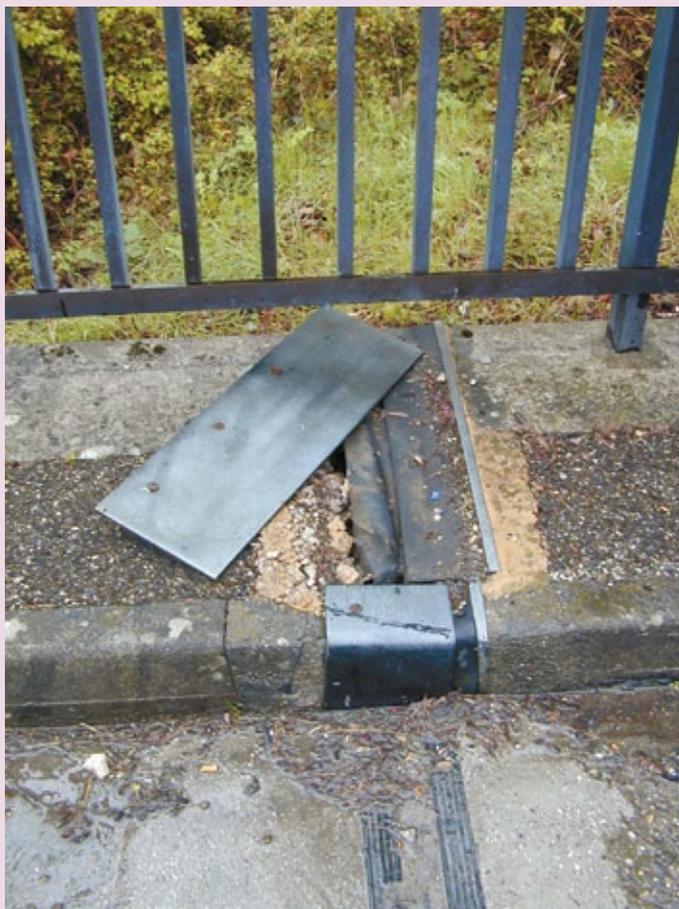
Fiche 8.27 – Défaut de fixation des éléments du joint (ou des plaques métalliques au droit des bordures)

- défaut de mise en œuvre ;
- usure, oxydation des visseries ;
- choc accidentel.

Gravité : variable, fonction de la perte d'étanchéité du joint et/ou des éventuels risques pour les usagers.

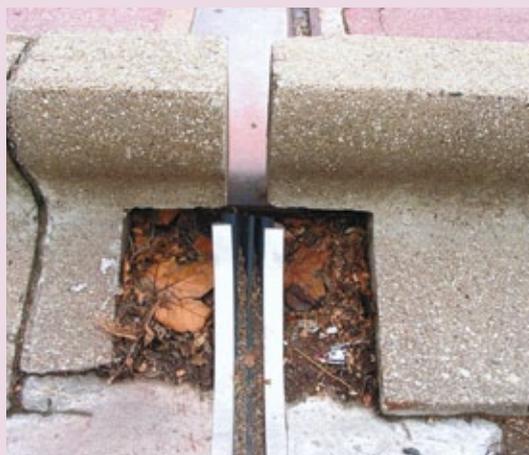
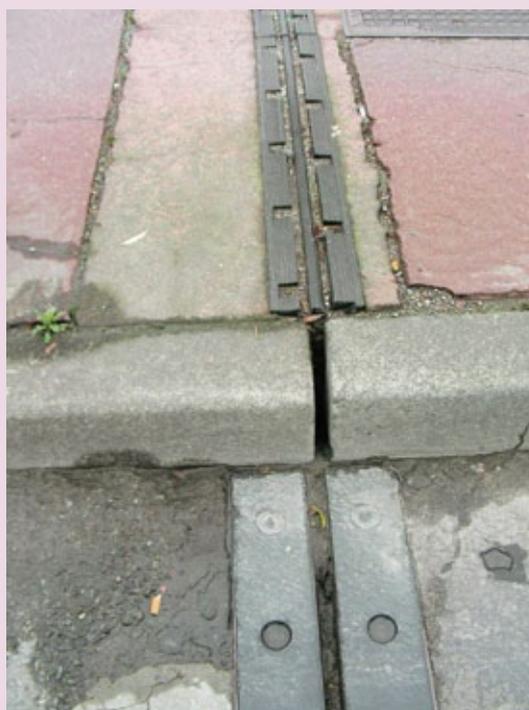
- mauvaise conception lors du projet ;
- défaut de mise en œuvre ;
- remplacement d'un des 2 joints, avec un raccordement réalisé sans respect pour les règles de l'art.

Gravité : variable selon l'importance du défaut d'étanchéité et des parties d'ouvrage affectées par les venues d'eau (zone d'ancrage de la précontrainte, appareils d'appui).

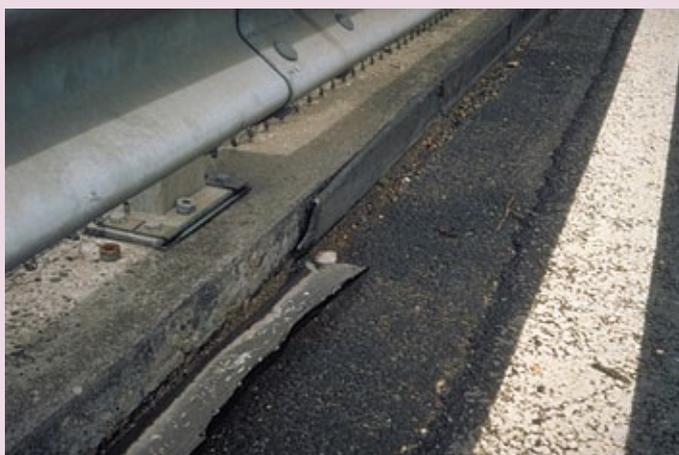
- absence de dispositifs adaptés au niveau des relevés : par exemple une engravure, des solins ;
- défaut de mise en œuvre ;
- qualité médiocre des matériaux ;
- chocs sur les relevés (en général ceux non protégés par la bordure).

Absence d'engravure ou de solin protégeant le relevé de l'étanchéité en rive

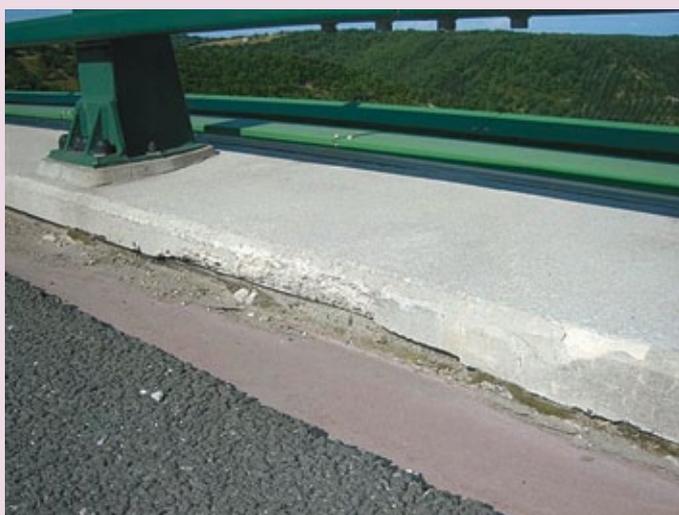
Engravure détériorée par un choc accidentel

- faible en l'absence d'infiltrations d'eau au travers de la structure ;
- variable selon l'importance des infiltrations d'eau et le type de la structure sous-jacente (précontrainte).

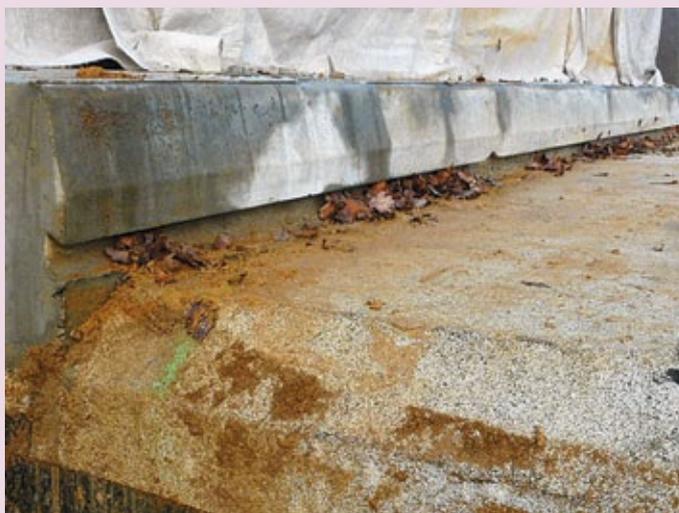
Absence du relevé d'étanchéité dans l'engravure

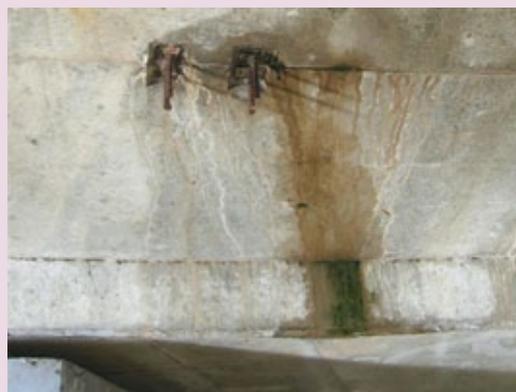
Venues d'eau au niveau de la fixation des barrières de sécurité

Gravité : assez importante selon la partie d'ouvrage concernée par les venues d'eau (par exemple ancrage ou passage de câble de précontrainte).

Suites à donner : reprendre l'étanchéité de ces points singuliers – remplacer éventuellement les fixations corrodées.

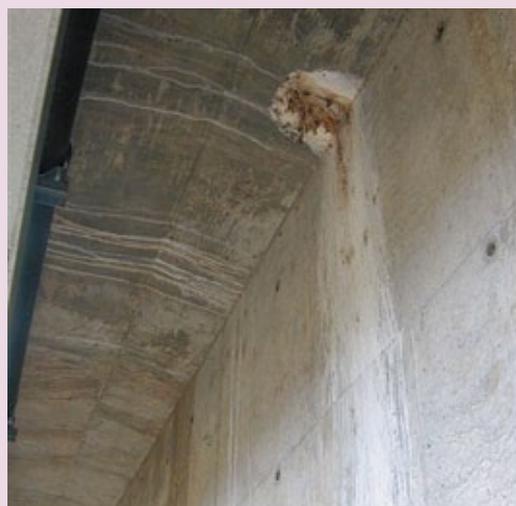
Coulures de calcite et stalactites actives au droit de la fixation d'un lampadaire

À voir également les conséquences vis-à-vis de la sécurité des usagers : la corrosion des éléments de fixation peut entraîner un dysfonctionnement de l'élément (glissière de sécurité), voire sa chute (lampadaire).

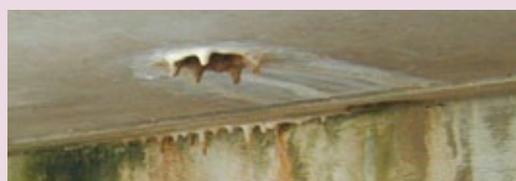
Raccordement défectueux entre étanchéité et gargouille

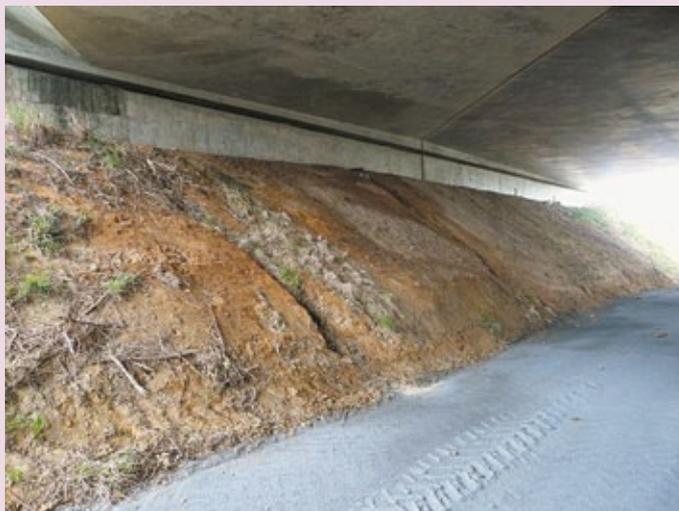
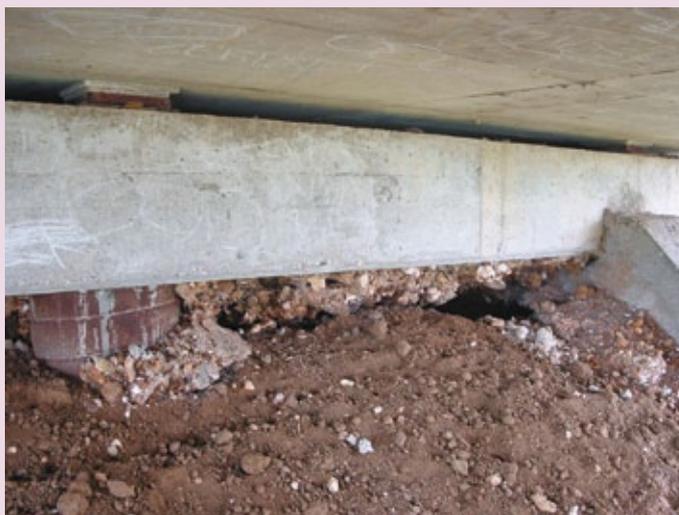
choix de conception.

Gravité : sans gravité sauf si les désordres consécutifs à cette absence n'atteignent les parties enterrées des fondations de la culée (culée fondée superficiellement en tête de talus par exemple).

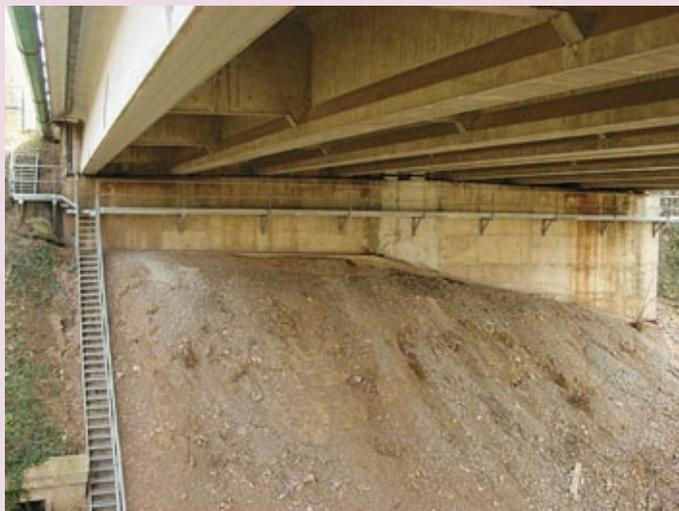
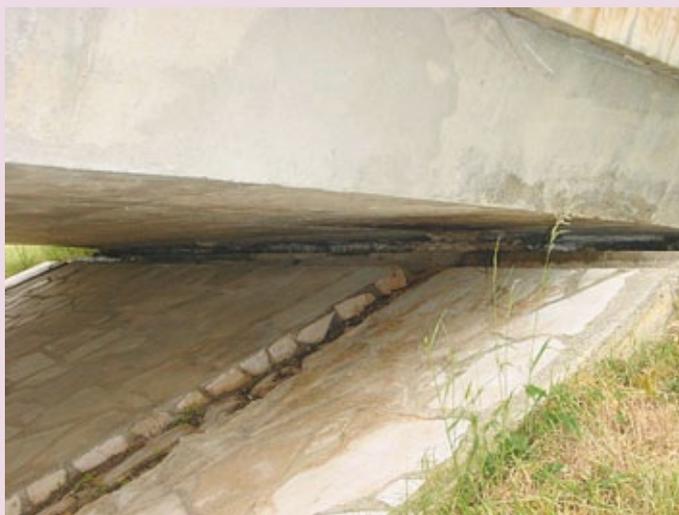
choix de conception

Gravité : très gênant car difficultés voire impossibilités de surveillance et d'entretien.

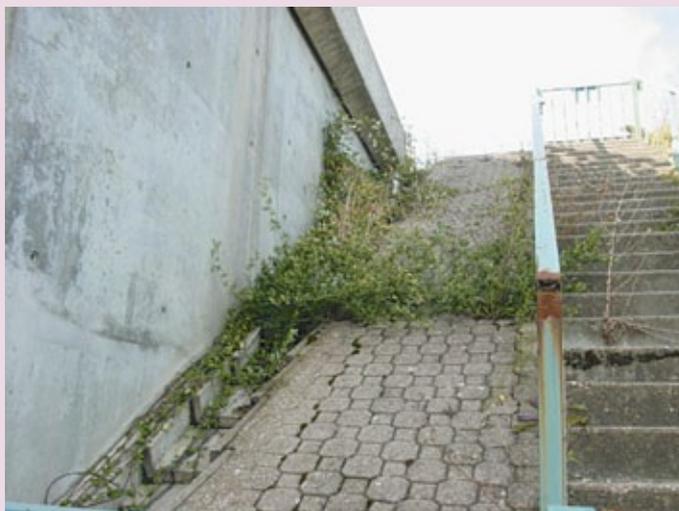
- premier signe de l'affaissement ;
- défaut de compactage du support ;
- circulation d'eau sous le perré.

Perré déformé en partie supérieure

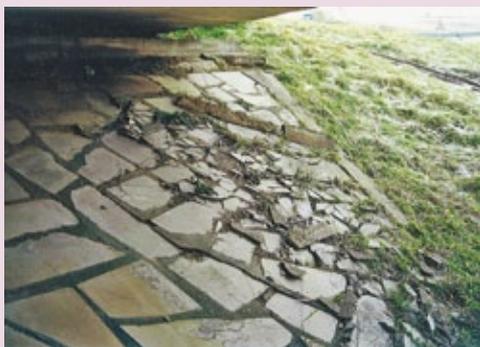
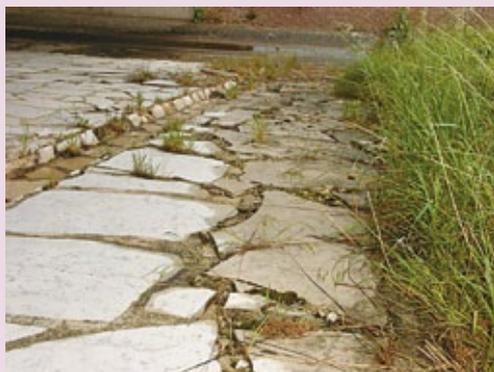
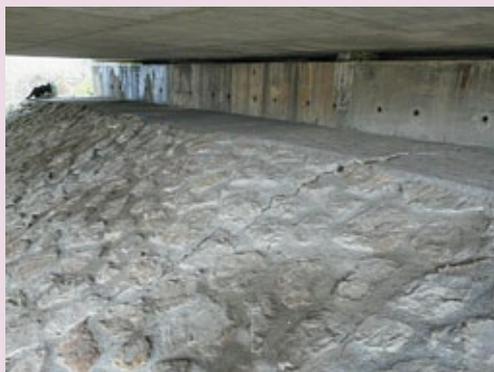
- maçonnerie gélive ;
- altération des joints de la maçonnerie ;
- altération superficielle du béton (gel, sels de déverglaçage) ;
- fissuration.

Gravité : sans gravité.

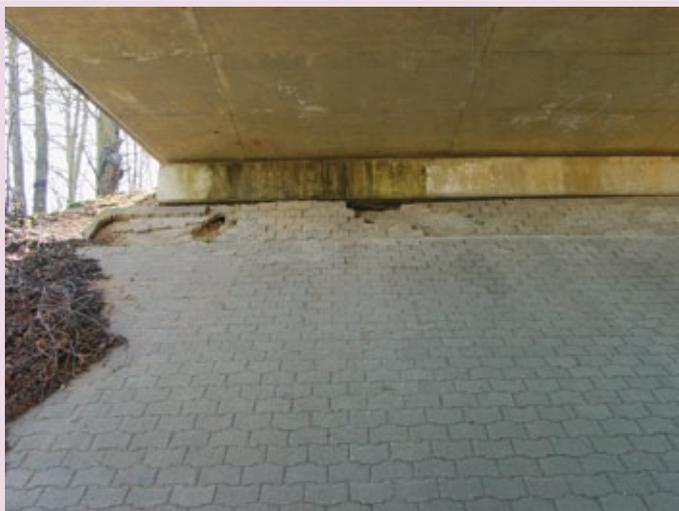
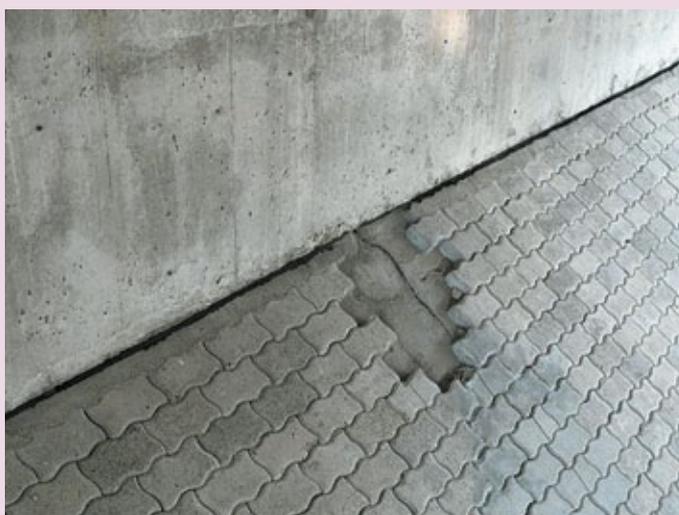
- vol, vandalisme ;
- défaut de mise en œuvre.

Gravité : faible, fonction de la surface concernée.

ES : remplacer les éléments manquants, combler le trou pour éviter la poursuite de la dégradation.

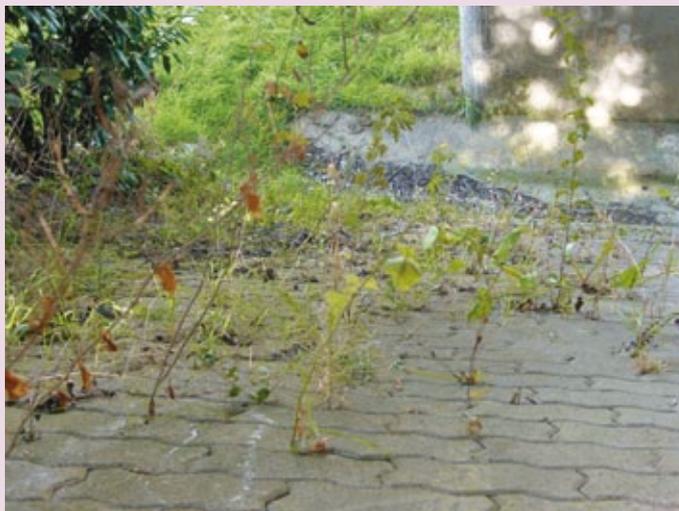
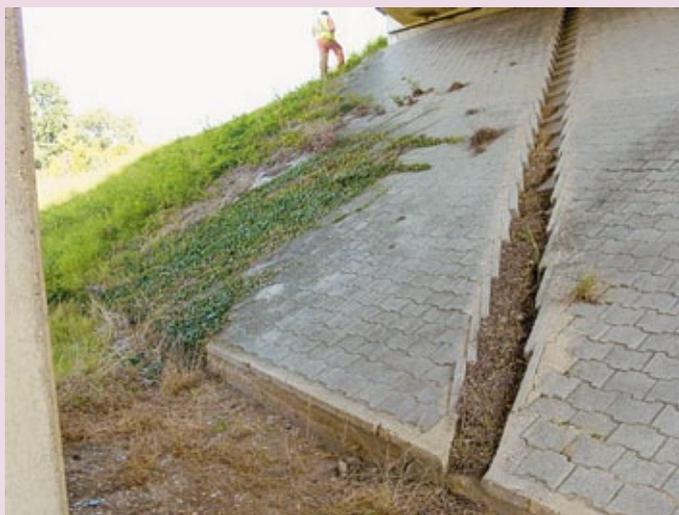
Fiche 10.7 – Présence de végétation (herbacée et arbustive)

Causes probables :
manque d'entretien courant

Gravité : faible si traitement à court terme.
