Guide d'application de l'instruction technique surveillance et entretien des ouvrages d'art

Fascicule 21 - Équipements des ouvrages d'art

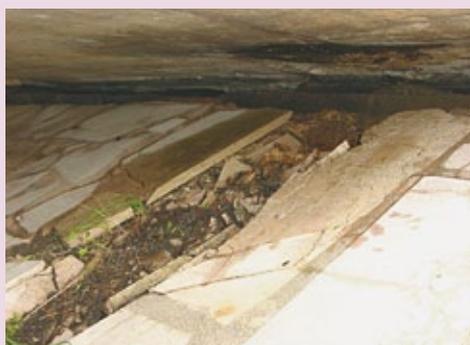
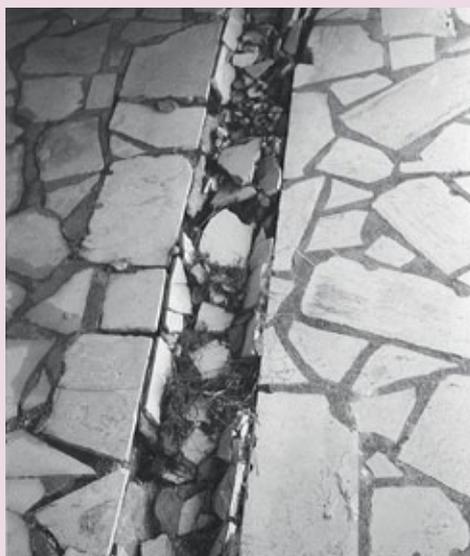
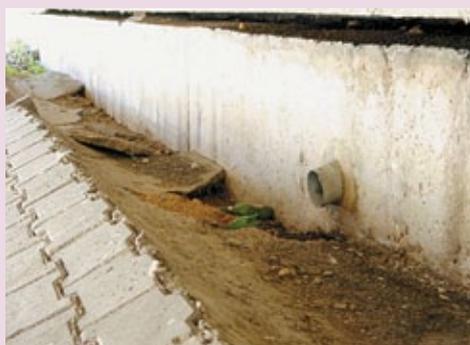
Fiche 10.8 – Désordres qui affectent les ouvrages annexes aux perrés (descentes d'eau, risberme, bordures...)

- des désordres sur les descentes d'eau (déformation, désorganisation) ;
- des désordres sur la plateforme de tête ;
- un déversement ou endommagement des bordures de rive.

- désordres des perrés aggravés par un mouvement du remblai, un défaut de conception ou d'exécution ;
- entretien courant insuffisant ;
- implantation de végétation : arbustes ;
- défaut du dispositif d'évacuation des eaux pluviales.

Gravité : variable selon l'importance des dégradations.
