INSTRUCTION TECHNIQUE

POUR LA SURVEILLANCE
ET L'ENTRETIEN DES OUVRAGES D'ART

Fascicule 32 Ponts en béton précontraint

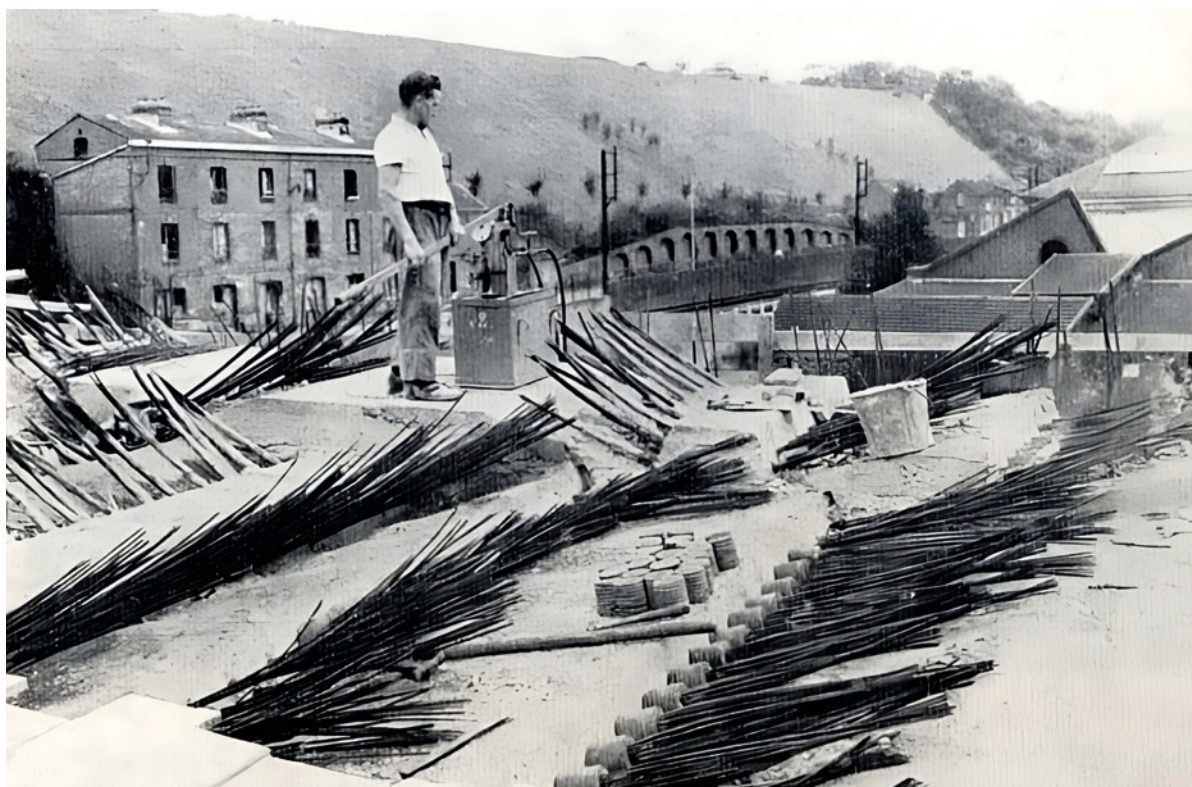
**Photo 4 : Le pont de Paris à Beauvais construit en 1952.
Illustration des dispositions technologiques de l'époque :
grand nombre de câbles, sorties de câbles 12 $\varnothing 5$ en extrados**

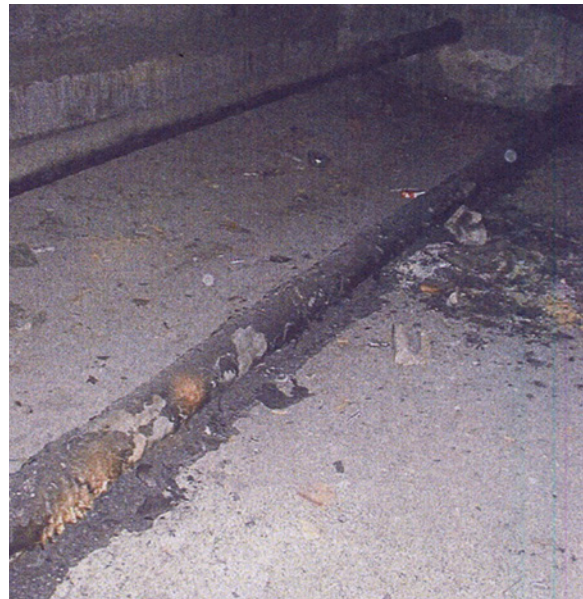
Photo 18 : Gaine d'un câble de précontrainte extérieure dans un caisson entièrement fondu suite à un incendie lié à une occupation de l'ouvrage

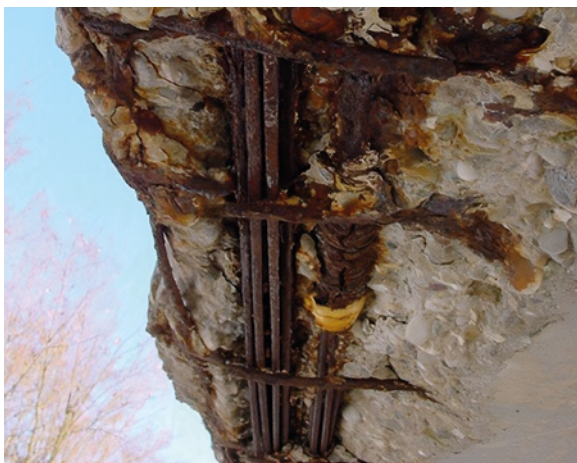
Photo 22 : Conduits non injectés et câbles corrodés

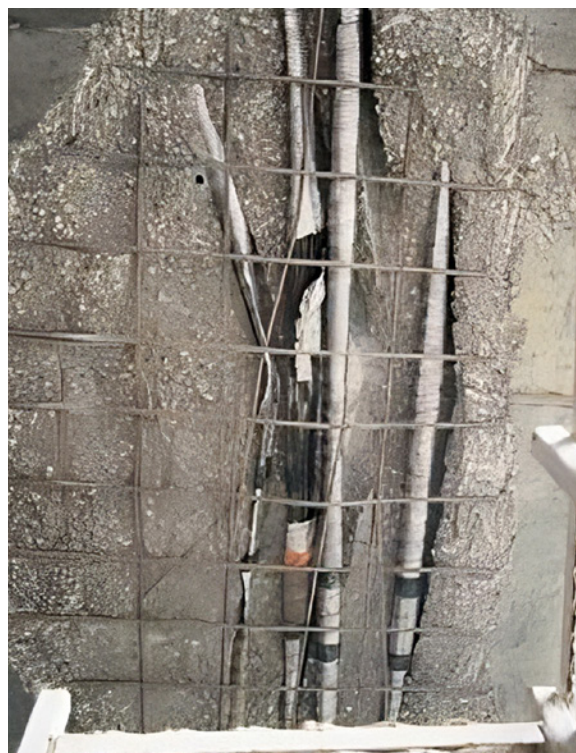
Ils peuvent également être dus à des défauts d'alignement locaux des gaines de précontrainte au niveau des joints, s'accompagnant d'éclatements engendrés par des efforts locaux de poussée au vide.

Photo 54 :
Éclat de béton important en hourdis inférieur d'un pont de type poutre-caisson à voussoirs coulés en place, dû à la poussée au vide lors de la mise en tension des câbles (erreur de positionnement des conduits au droit d'un joint de voussoirs)

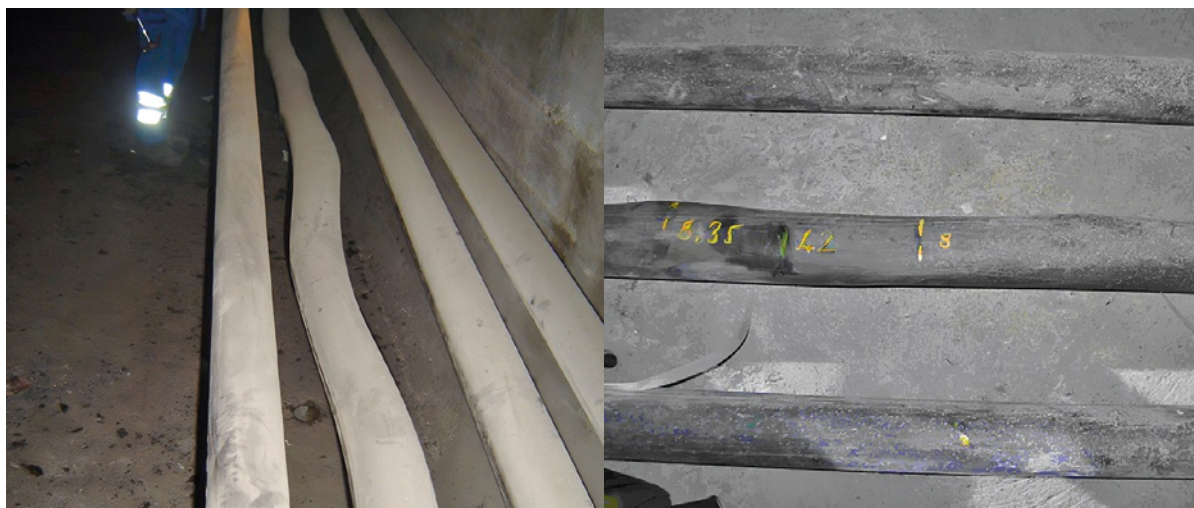
Photos 55 et 56 : Précontrainte extérieure
Déformation d'une gaine PEHD due à des ruptures de fils d'un ou plusieurs torons

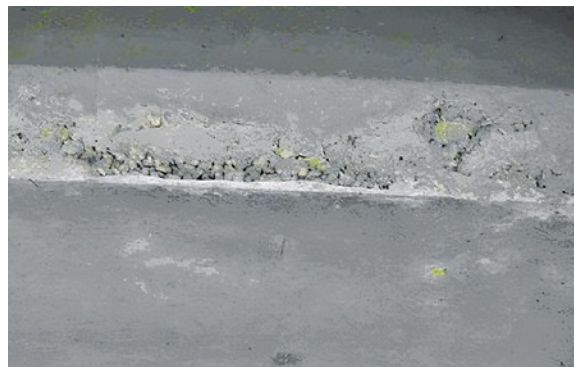
Photo 57 : Nids de cailloux dans le talon d'une poutre

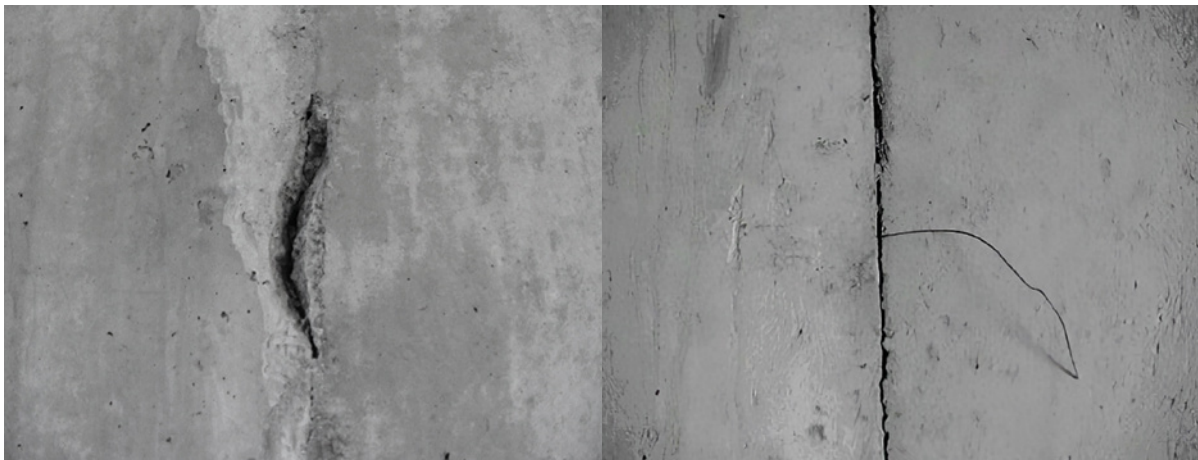
Photos 58 et 59 : Défauts de réalisation ou de conjugaison de joints

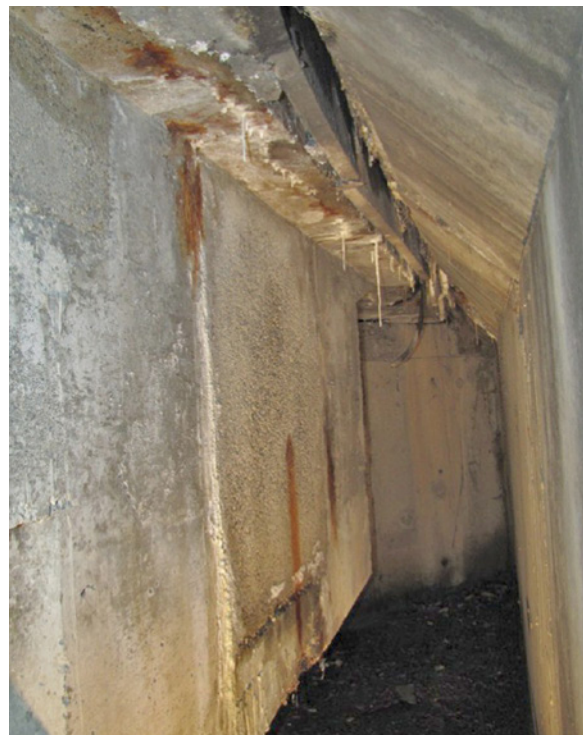
Photo 60 : Écoulement le long des abouts du fait d'un assainissement déficient

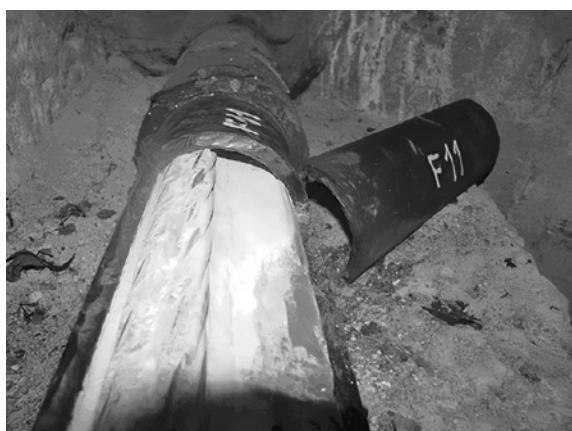
Photo 61 : Défaut d'injection à proximité d'un ancrage

À terme, il peut en résulter des ruptures de torons voire de câbles par corrosion.

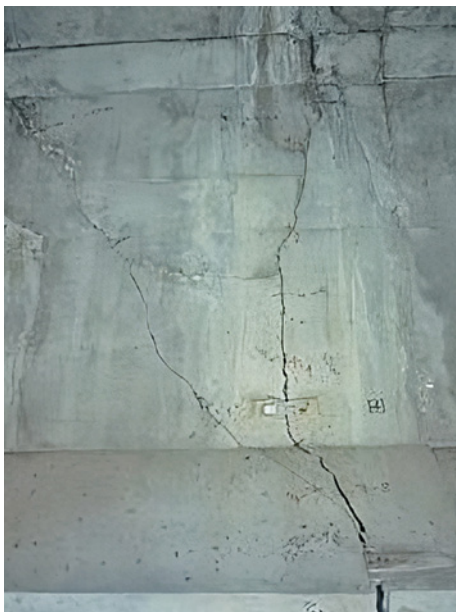
Photo 64 : Poutre de VIPP fissurée sur toute sa hauteur

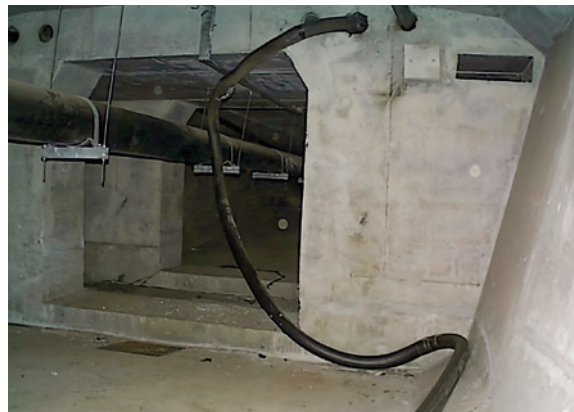
Photo 75 : Rupture d'un câble

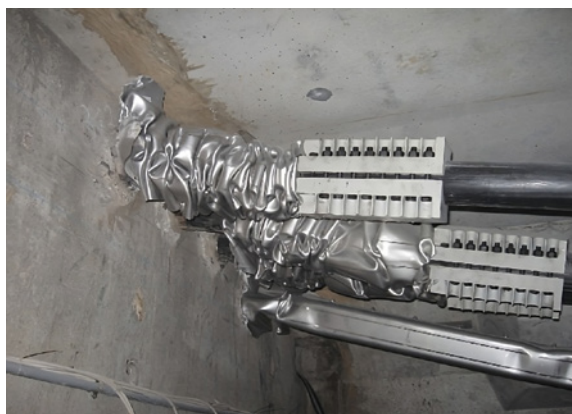
Photo 76b : Amortisseur après rupture

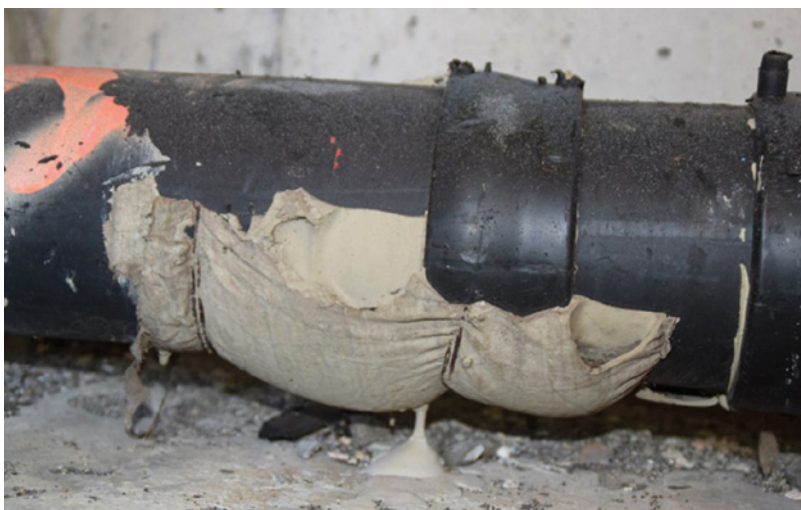
Photos 80a et 80b : Raccordements suspects. Ces manchons très courts sont particulièrement susceptibles de présenter des défauts d'étanchéité puis des coulures de ciment

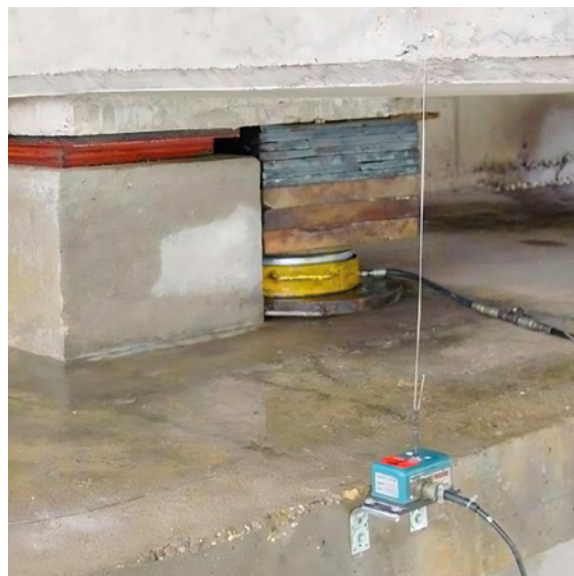
Photo 89 : Pour mémoire : Vérin plat de levage dit « vérin plat », levage à l'huile hydraulique, fossilisation au coulis de ciment, usage unique, non réversible et donc non étalonnable. Ce type de vérin est donc peu précis en mesure mais peut être utilisé en calage
